PROVINCIA DI FORLÌ-CESENA

SP 27BIS BRALDO AL KM 2+350 INTERVENTO DI DEMOLIZIONE E RICOSTRUZIONE DEL VIADOTTO SUL TORRENTE MONTONE

Relazione generale-tecnico illustrativa

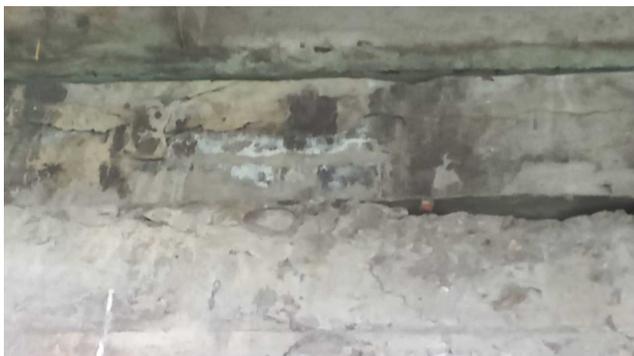
1.2) Macchie di umidità attiva

In qualche piccolo punto.

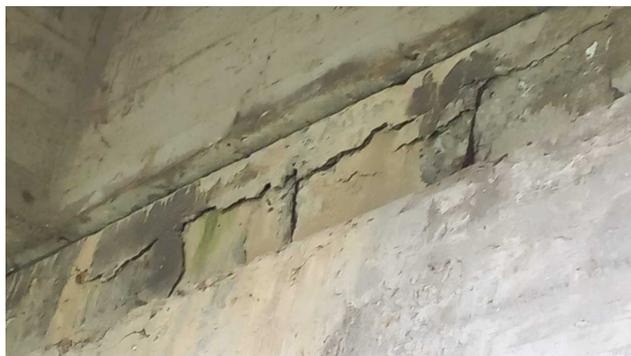
1.5) Distacco del copriferro

Alcune porzioni di copriferro sono assenti, altre in procinto di distacco.

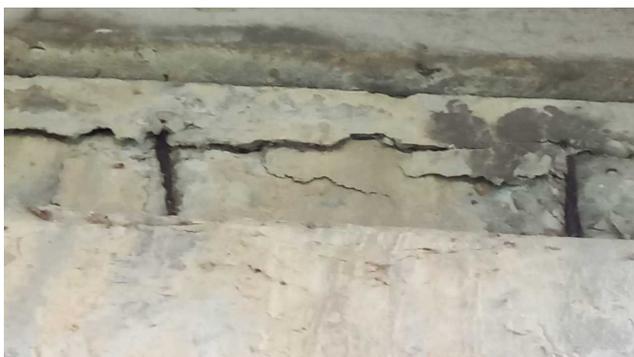
1.6) Armatura ossidata / corrosa

Dove il copriferro è distaccato le armature risultano corrose con riduzione di sezione.

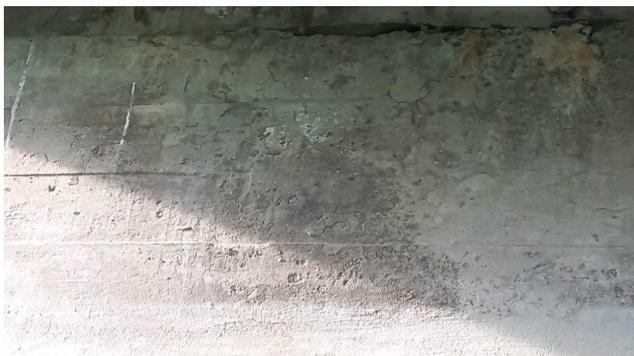
1.2) Macchie di umidità attiva

Qualche piccola macchia in sommità.

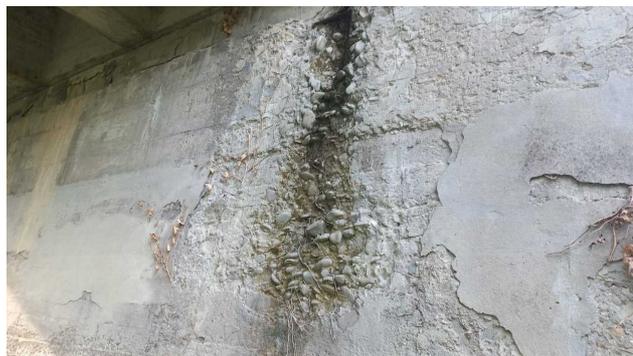
1.3) Cls dilavato/ammalorato

Sotto le travi di bordo dove maggiormente dilavato il calcestruzzo è fortemente ammalorato.

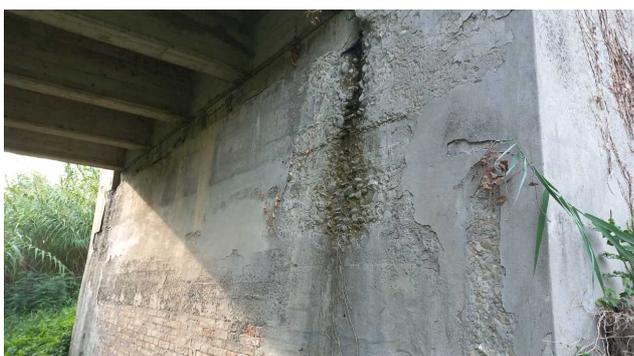
1.3) Cls dilavato/ammalorato

Su 3 fasce, una centrale e 2 sotto le travi di bordo.

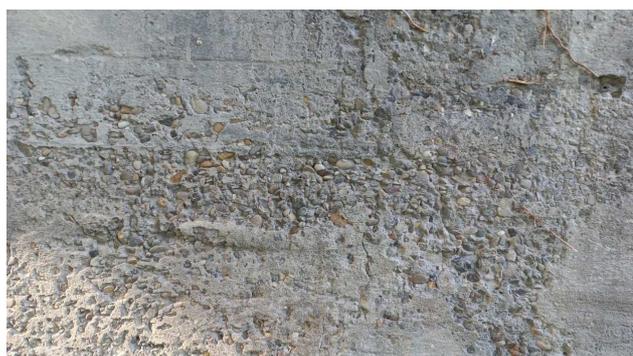
1.4) Vespai

In ampie zone con inerte in vista.

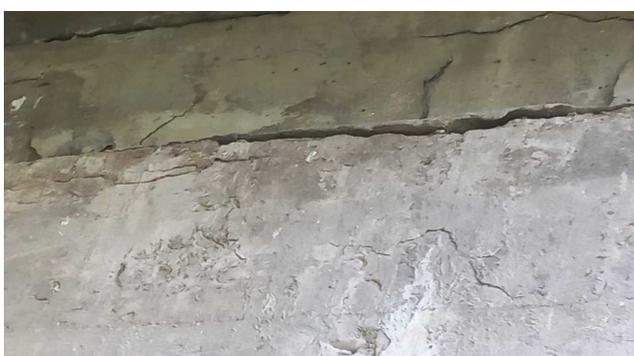
1.5) Distacco del copriferro

Lungo lo spigolo superiore lesioni da distacco.

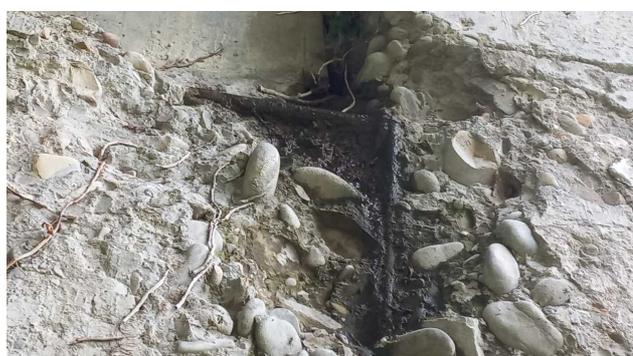
1.6) Armatura ossidata / corrosa

Nei punti dove il calcestruzzo è maggiormente dilavato l'armatura è corrosa con riduzione di sezione.

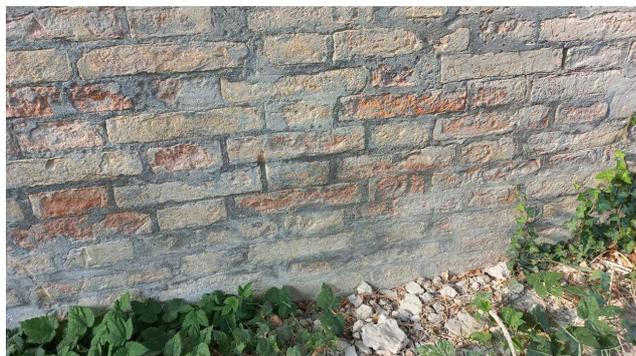
2.5) Macchie di umidità di risalita

In punti limitati specialmente verso la base.

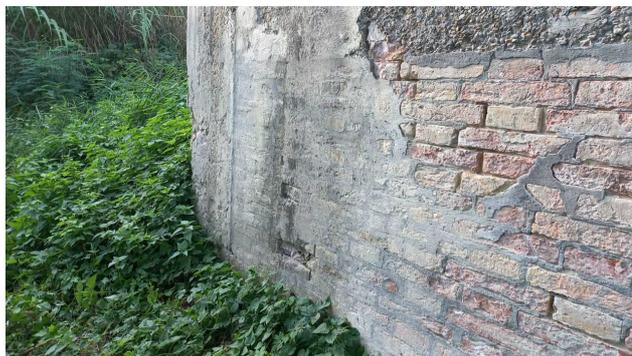
2.6) Macchie da dilavamento

Verso i bordi laterali.

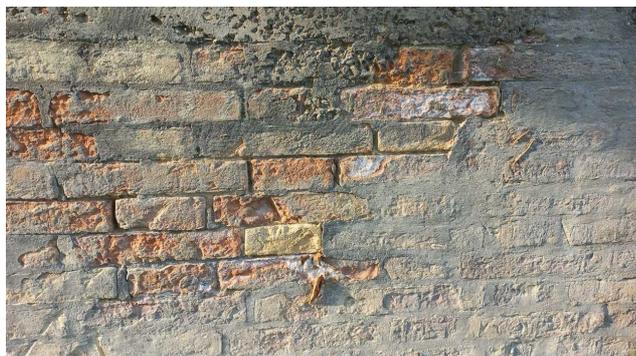
2.10) Efflorescenze

In rari punti sparsi.

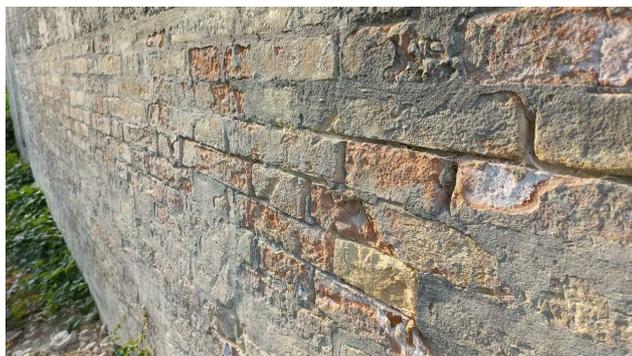
2.13) Esfoliazione

In ampie zone sparse.

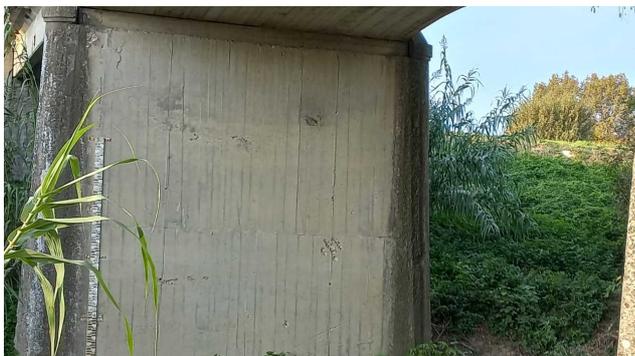
1.2) Macchie di umidità attiva

In punti limitati su entrambe.

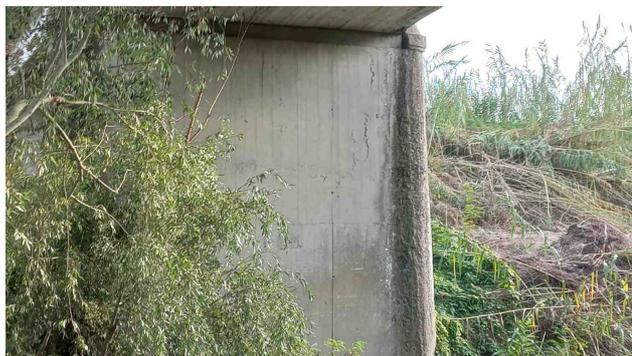
1.3) Cls dilavato/ammalorato

Ai bordi di entrambe.

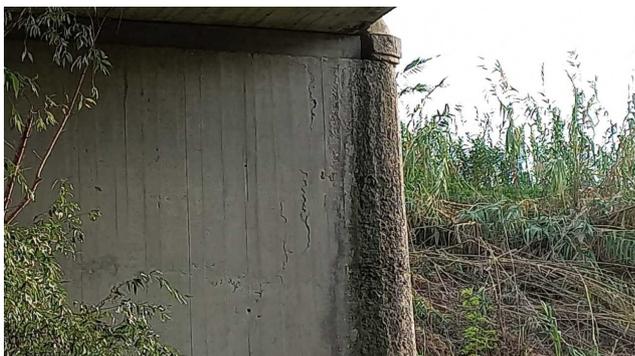
1.5) Distacco del copriferro

In alcuni punti verso i bordi laterali di entrambe il copriferro è in procinto di distacco.

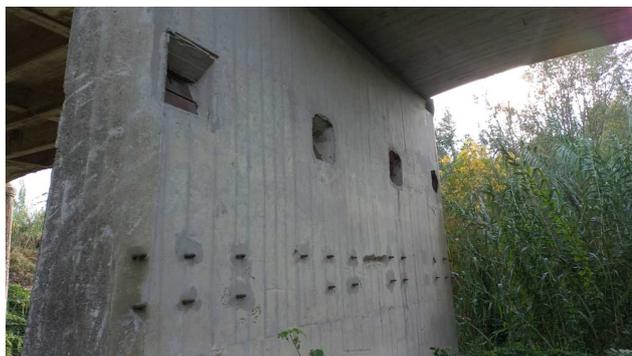
Eventuali note

Sulla facciata di valle della pila di valle sono presenti ganci in acciaio e aperture superiori.

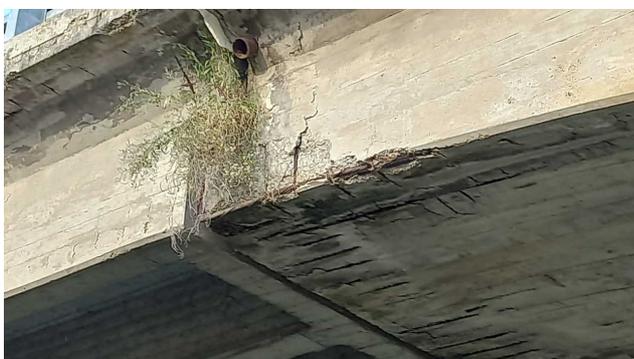
Eventuali note

Crescita di vegetazione sopra le selle lato sinistro.

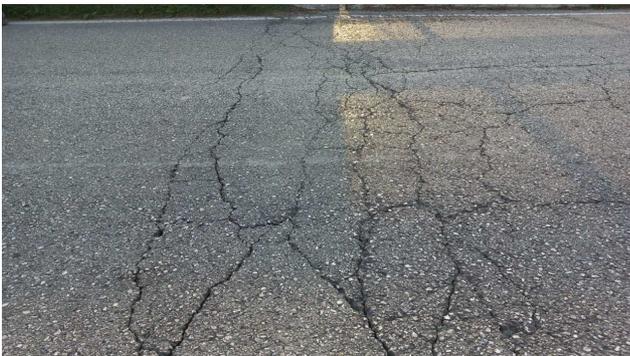
5.21) Deformazione tampone

Su tutti.

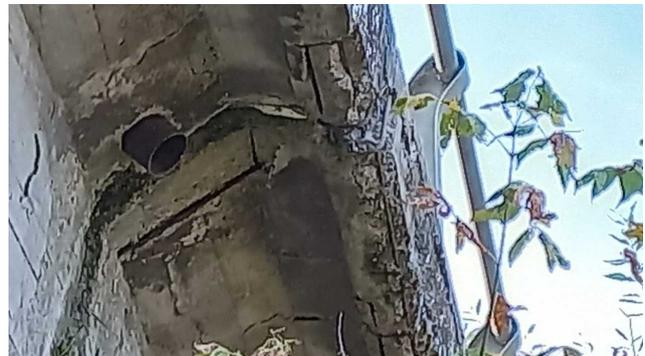
5.24) Scossalina permeabile o assente

Tutte assenti con dilavamento delle sottostrutture.

Installazione di nuove scossaline per garantire un corretto allontanamento delle acque meteoriche dalla struttura.

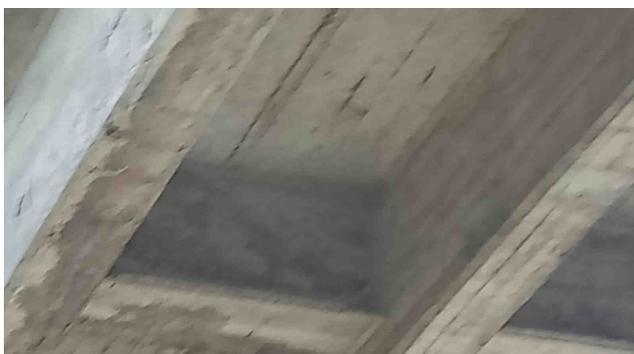
1.2) Macchie di umidità attiva

In alcuni punti all'intradosso e ai bordi di quelle di bordo.

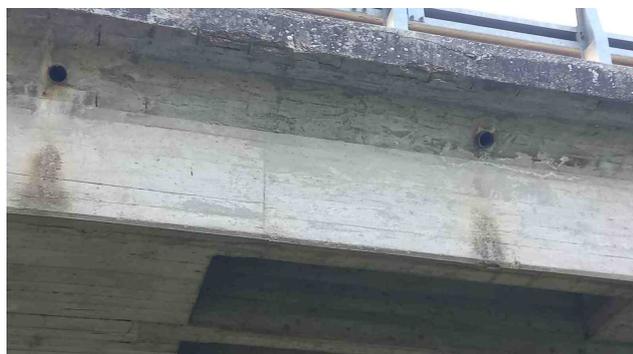
1.3) CIs dilavato/ammalorato

Sulle facciate laterali delle travi di bordo in corrispondenza degli scarichi corti.

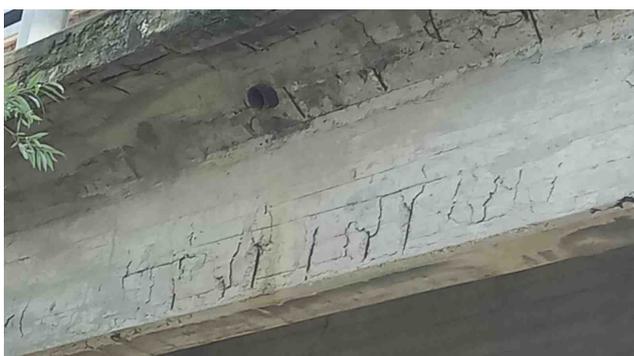
1.5) Distacco del copriferro

Sulle facciate laterali delle travi di bordo portate della campata centrale e in qualche raro punto all'intradosso delle altre.

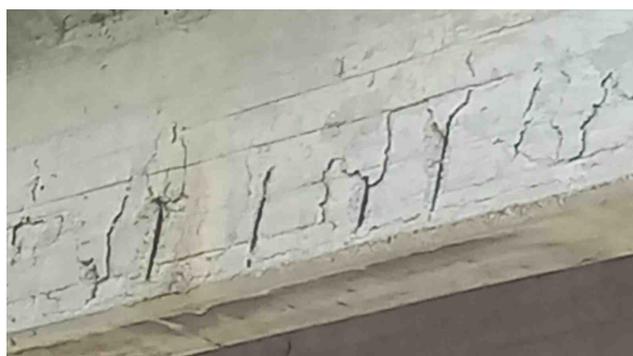
1.8) Staffe scoperte/corrose

In alcuni punti in cui il distacco è più intenso si notano staffe corrose con sezione ridotta.

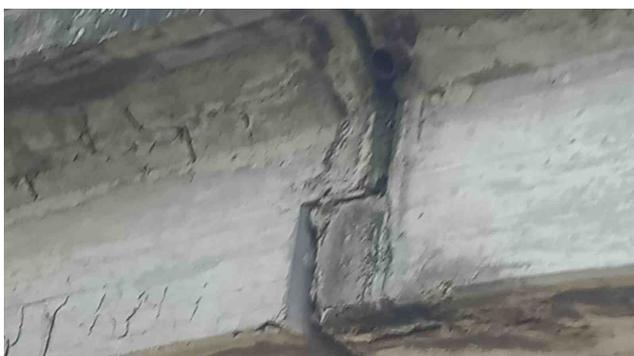
5.3) Difetti delle selle Gerber

Dilavate e ammalorate specialmente ai bordi con armature e staffe corrose in vista.

Verifica accurata di livello 4 e determinazione di una portata limite di sicurezza mediante una verifica in sito per transitabilità temporanea come previsto al cap. 6.3.5.5 delle Linee Guida MIT 2020.

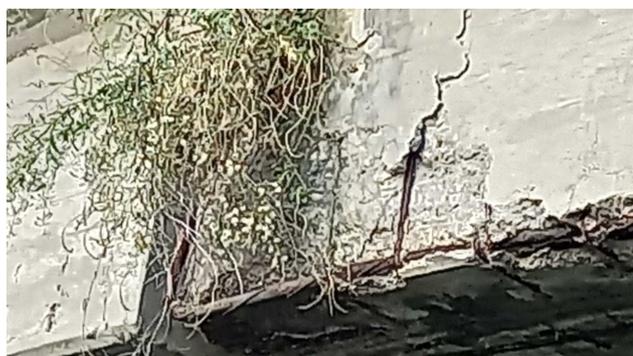
5.3) Difetti delle selle Gerber

Dettaglio della sella di monte lato sinistro.

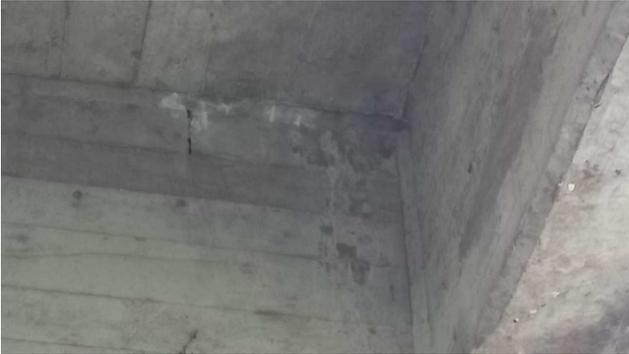
1.2) Macchie di umidità attiva

In qualche raro punto su tutti.

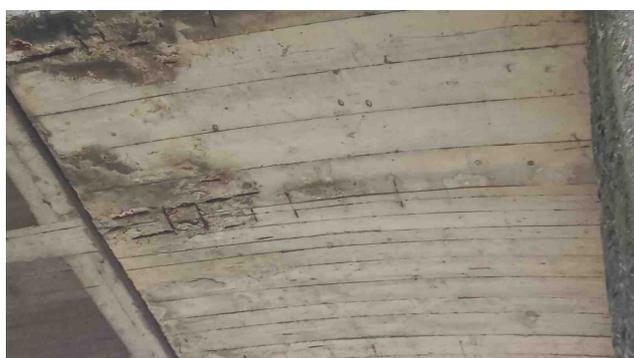
1.2) Macchie di umidità attiva

In ampie zone specialmente verso i bordi.

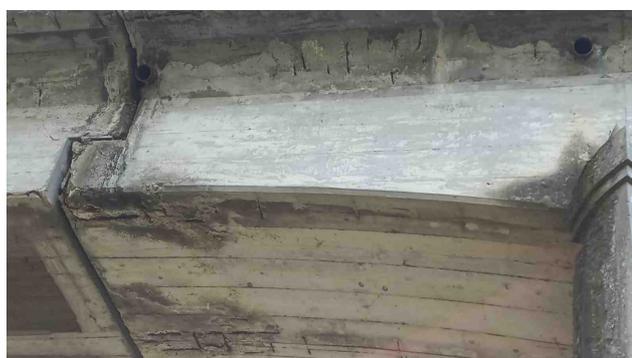
1.3) Cls dilavato/ammalorato

In diversi punti in corrispondenza delle selle e ai bordi laterali in corrispondenza della pila.

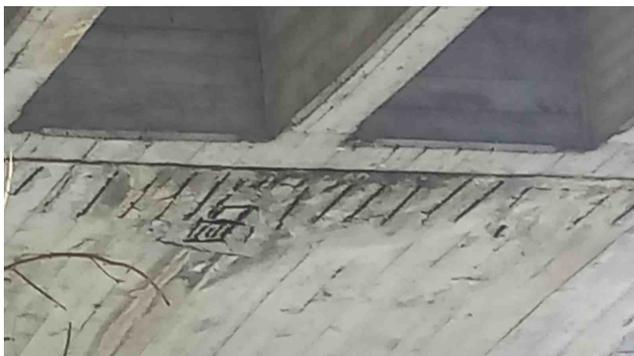
1.5) Distacco del copriferro

In diversi punti all'intradosso, specialmente nella zona delle selle.

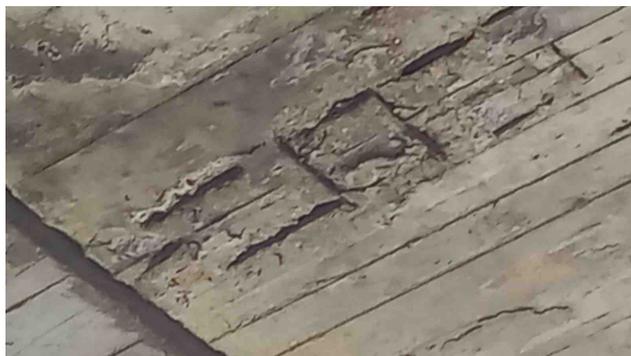
1.6) Armatura ossidata / corrosa

Dove è avvenuto distacco del copriferro l'armatura è corrosa con riduzione di sezione.

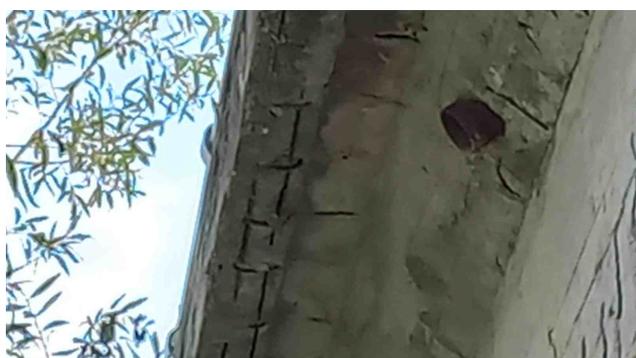
1.2) Macchie di umidità attiva

All'intradosso degli sbalzi e in punti limitati tra le travi.

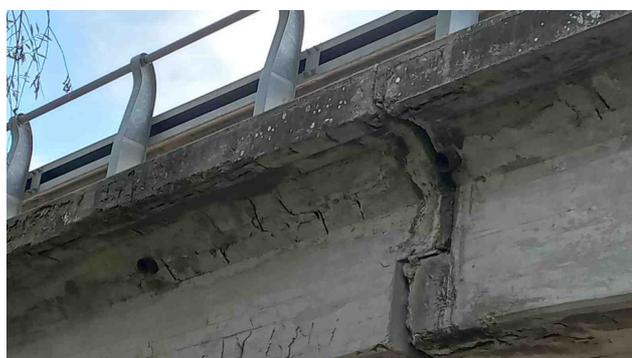
1.3) Cls dilavato/ammalorato

Sulle facciate laterali.

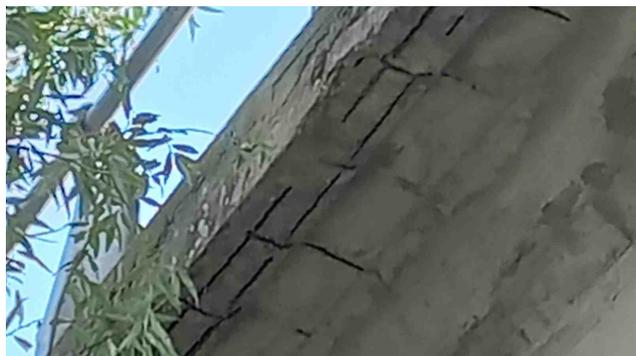
1.5) Distacco del copriferro

All'intradosso degli sbalzi sugli spessori laterali.

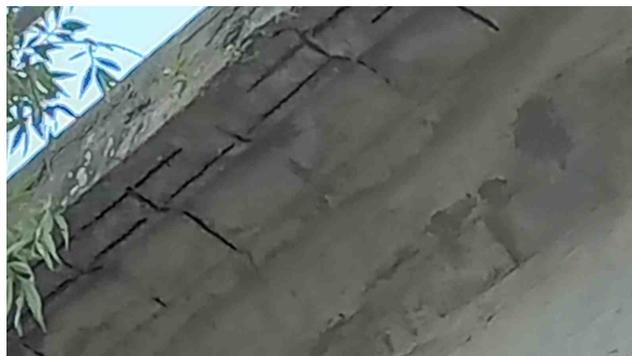
1.6) Armatura ossidata / corrosa

Dove è avvenuto il distacco del copriferro l'armatura è corrosa con riduzione di sezione.

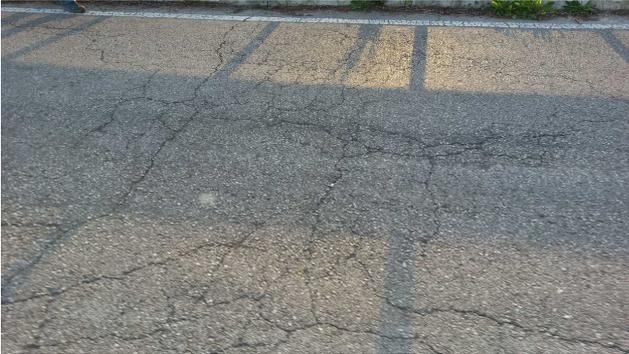
Stato della pavimentazione

5.27) Fessurazioni/Lesioni sulla pavimentazione

Sparse su tutta la carreggiata.

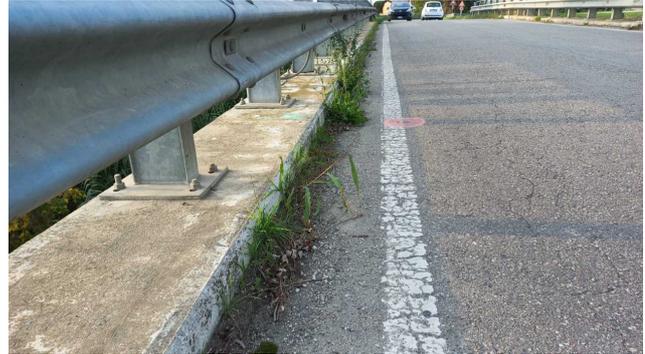
Stato della pavimentazione

5.28) Crescita di vegetazione sulla

In alcuni punti ai bordi della carreggiata.

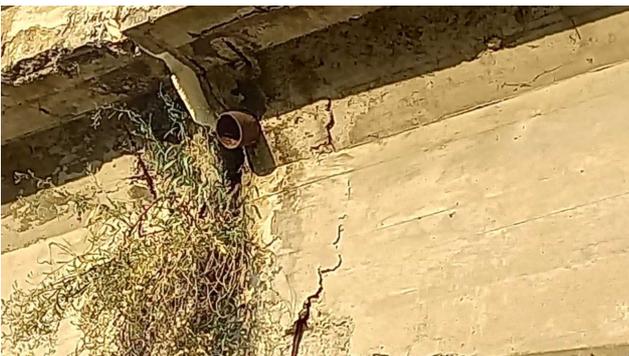
Convogliamento acque

5.38) Scarichi corti

Tutti corti.

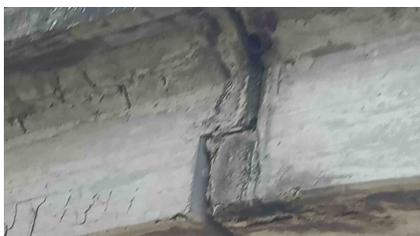
Travi - c.a. - c.a.p.

5.3) Difetti delle selle Gerber

Dilavate e ammalorate specialmente ai bordi con armature e staffe corrose in vista.

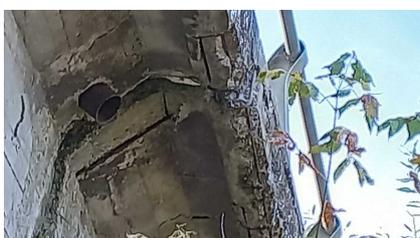
Giunti - Di dilatazione

5.24) Scossalina permeabile o assente

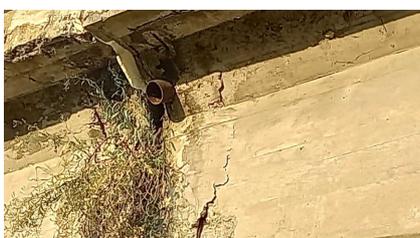
Convogliamento acque

5.38) Scarichi corti
