Comune di Modigliana
Provincia di Forlì-Cesena

**Lavori di sistemazione idraulica in alveo e di manutenzione del centro di
potabilizzazione di Campatello**

Progetto definitivo-esecutivo

E02 – Documentazione fotografica

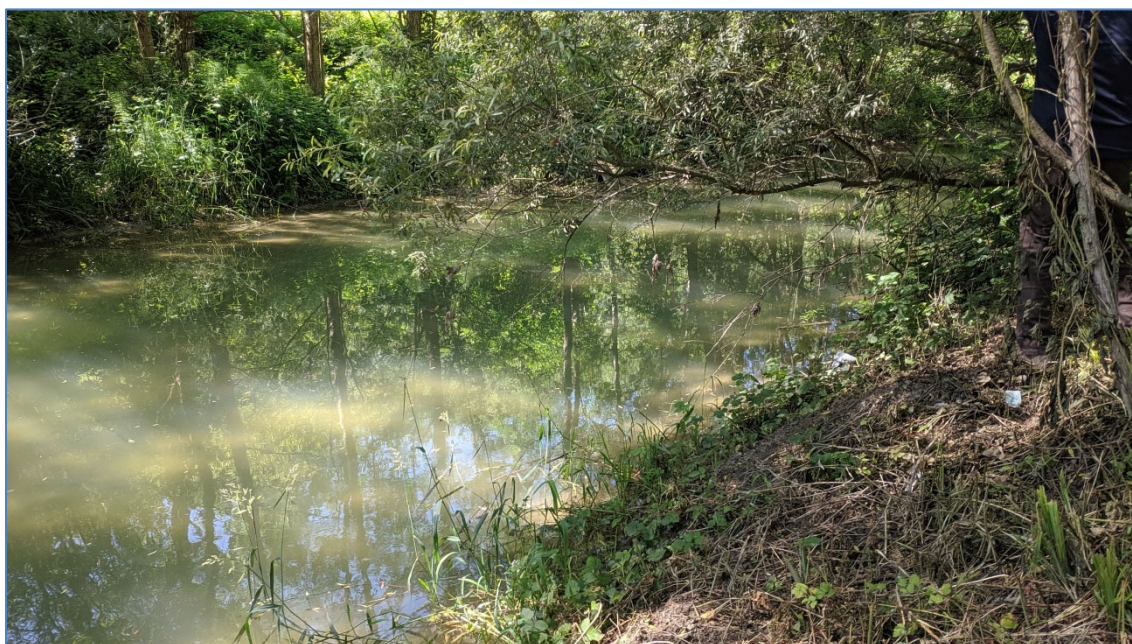
Vista del Tramazzo subito a valle della sezione da istituire

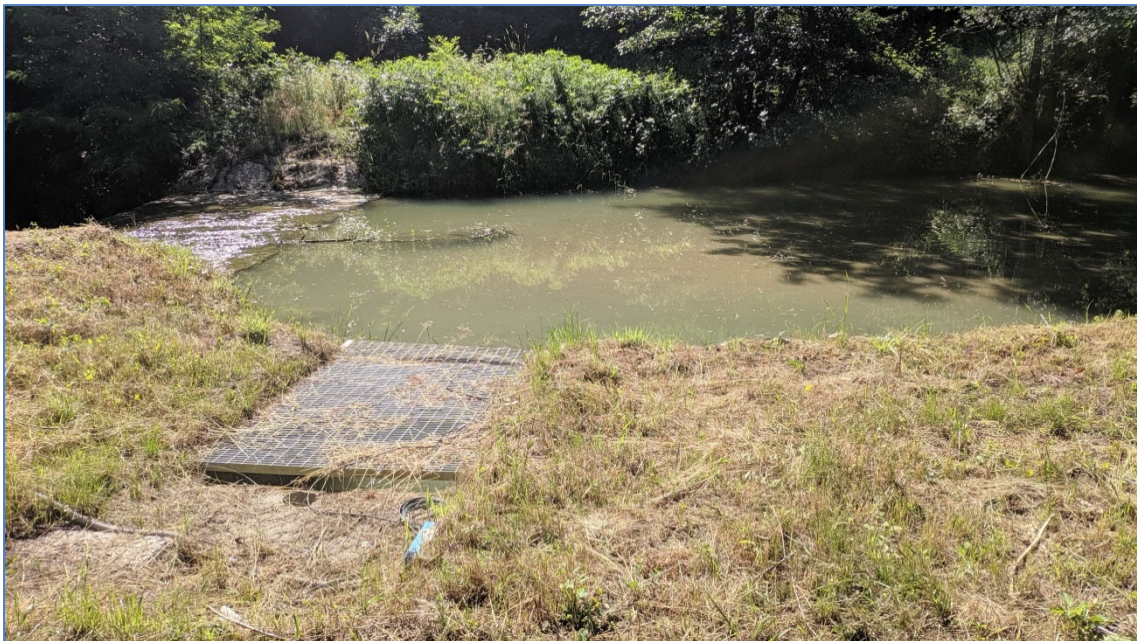
Briglia di monte e grigliato dell'opera di presa

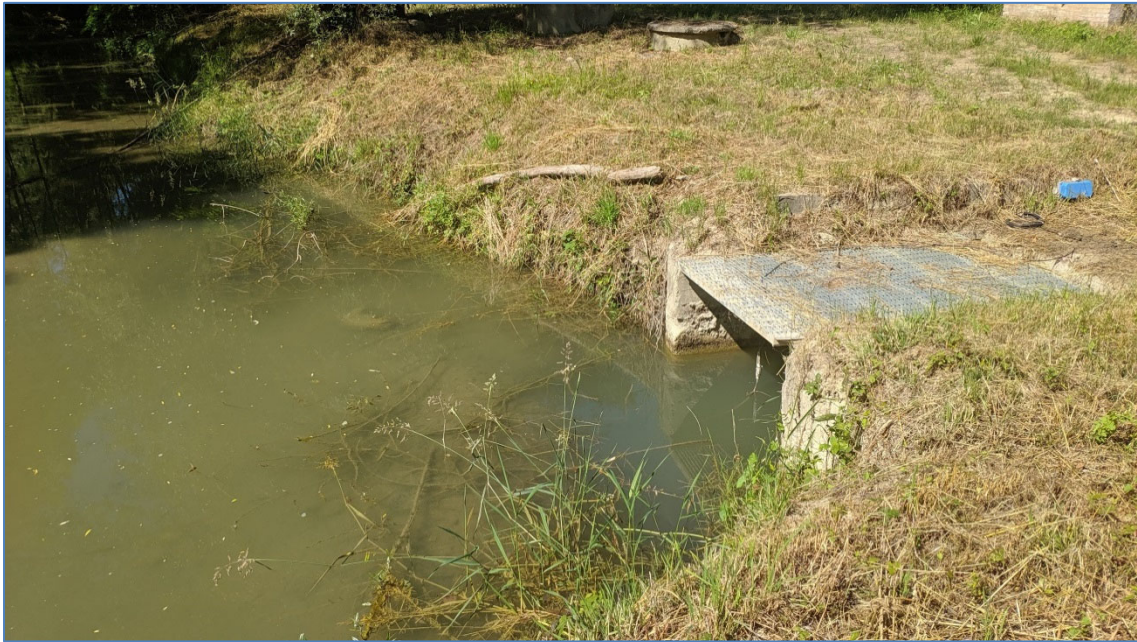
Come la precedente, da valle

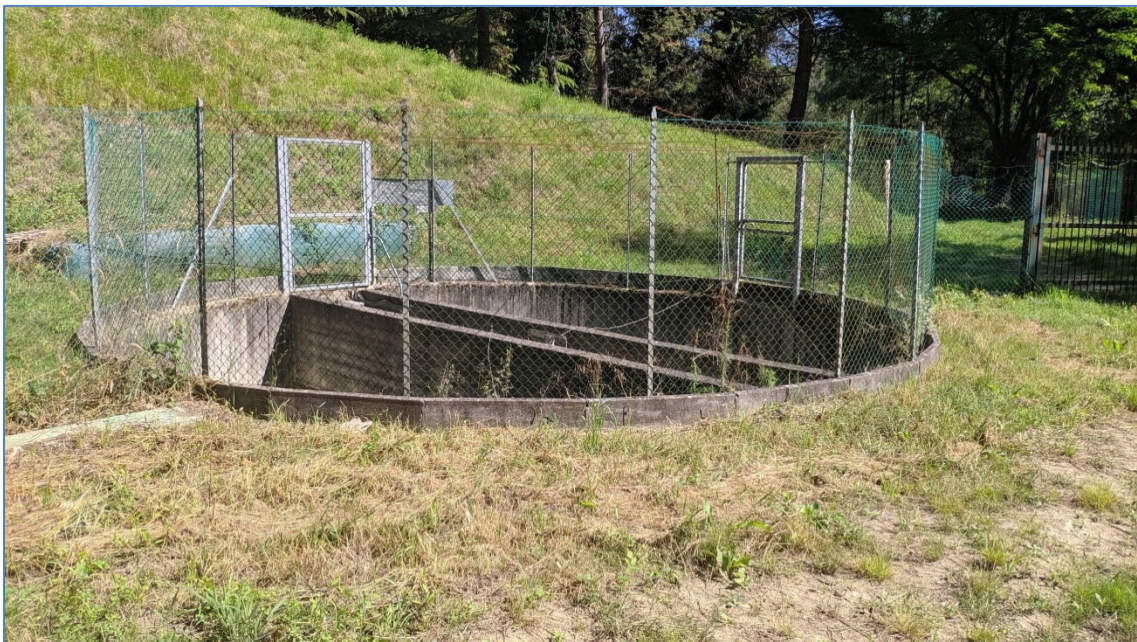
Sedimentatore primario, rete da sostituire e muretto di contenimento da rialzare

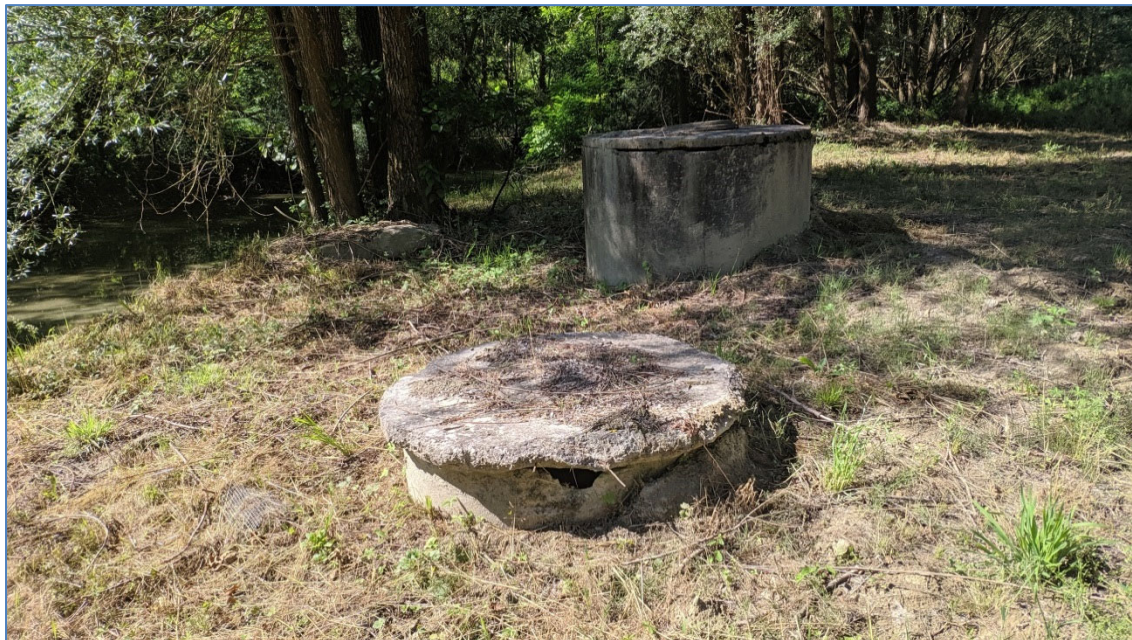
Alcuni dei manufatti da demolire e tratto iniziale della golena da riprofilare

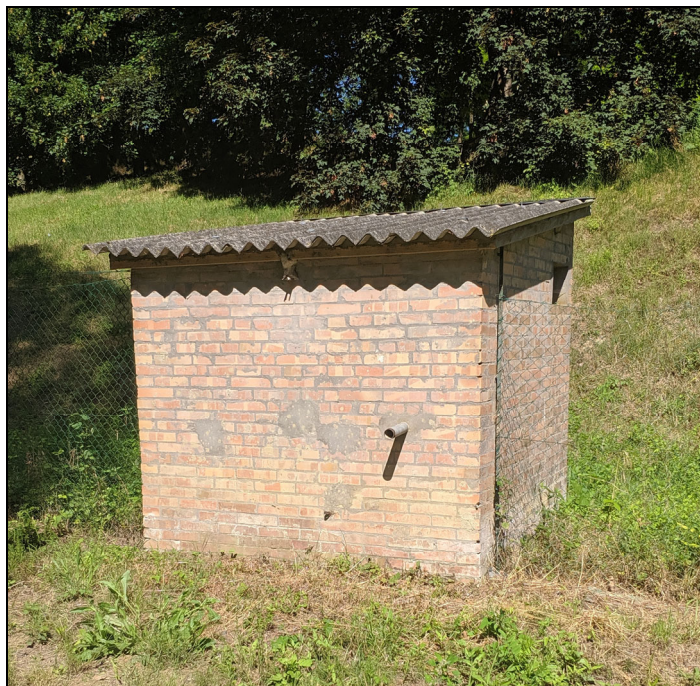
Cabina da demolire

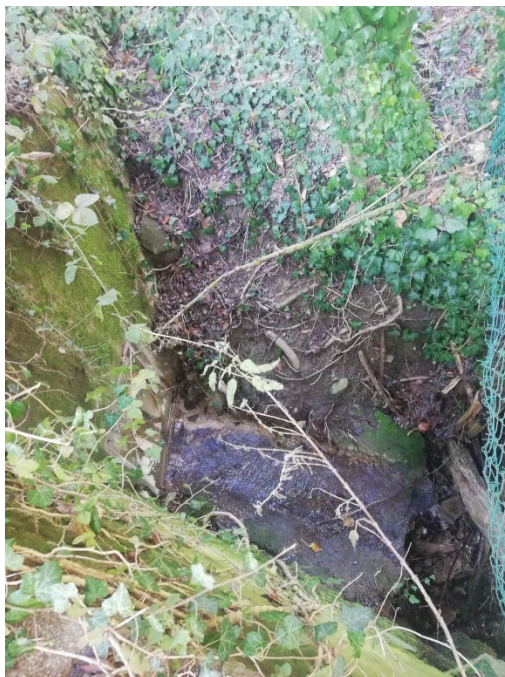
Punto di installazione nuova valvola anti riflusso

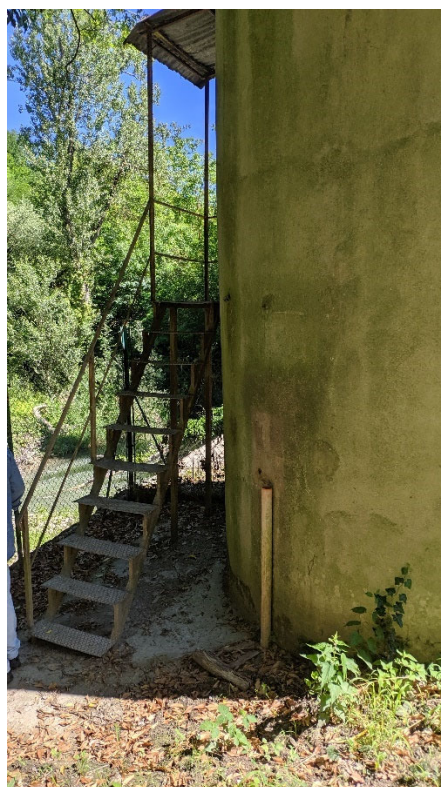
Scala e pianerottolo di accesso al torrino da rifare

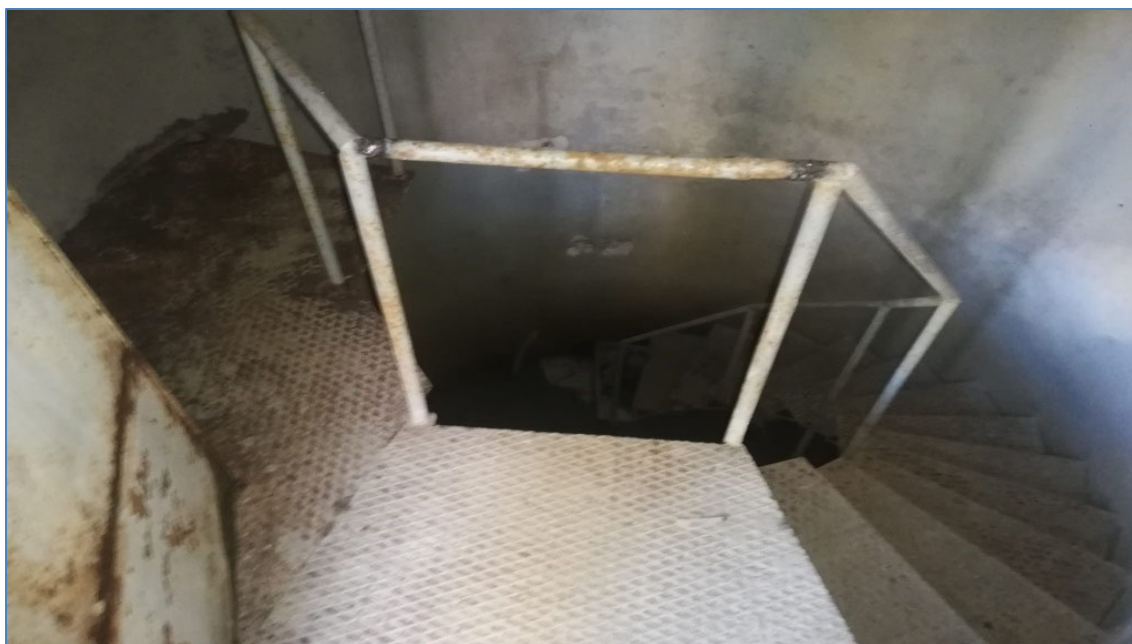
Scale e pianerottolo edificio ingresso galleria drenante, da rifare

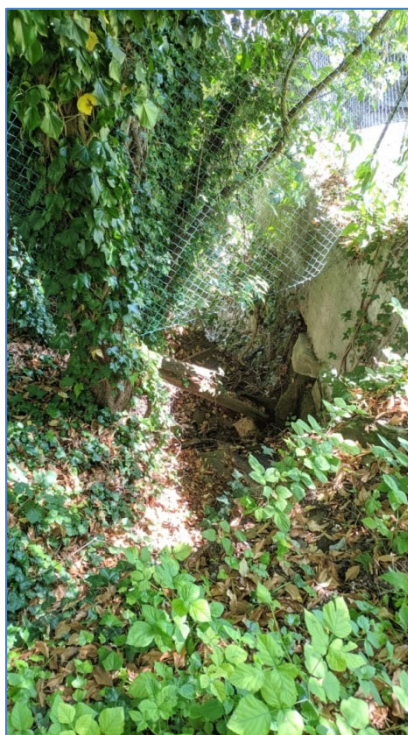
Recinzione da completare

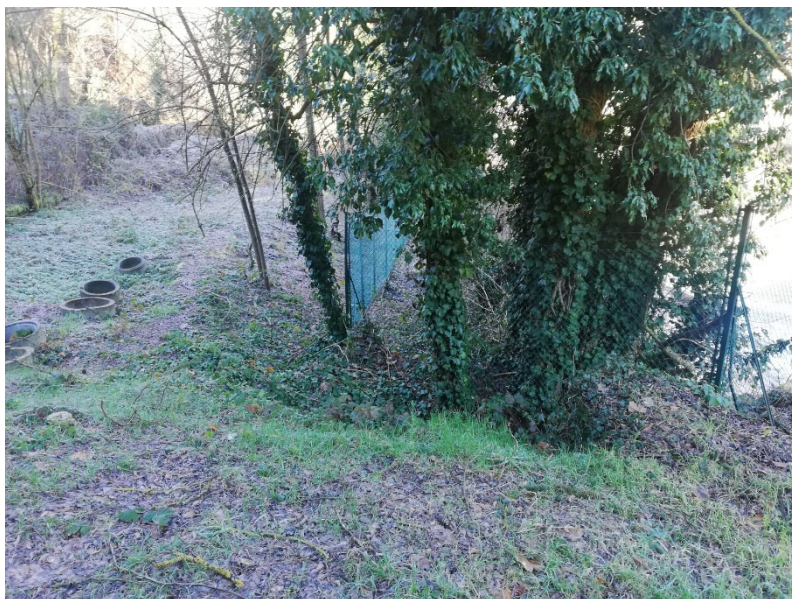
Zona di ripristino recinzione e installazione nuovo cancello

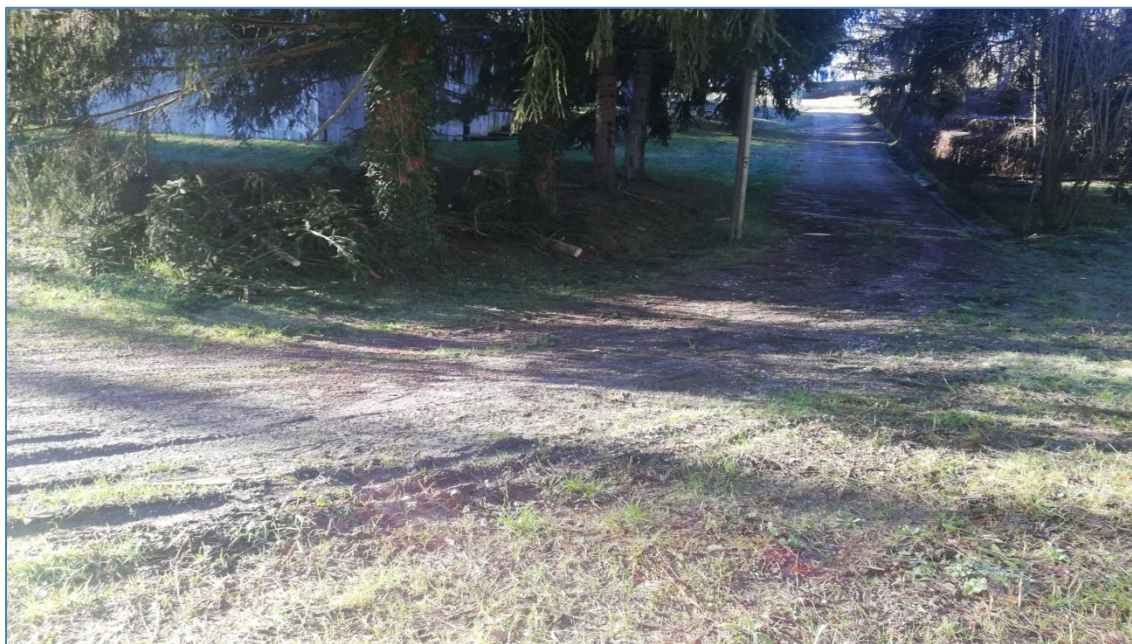
Tratto terminale della strada d'accesso al torrino, da pavimentare

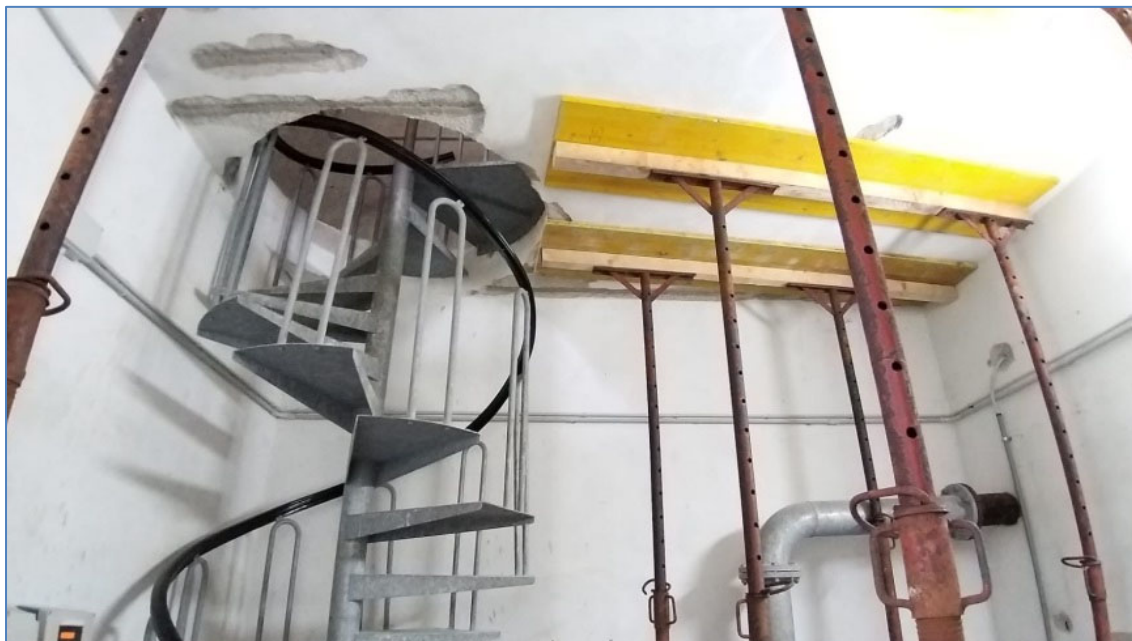
Scala interna da rimuovere e sostituire, solaio da adeguare

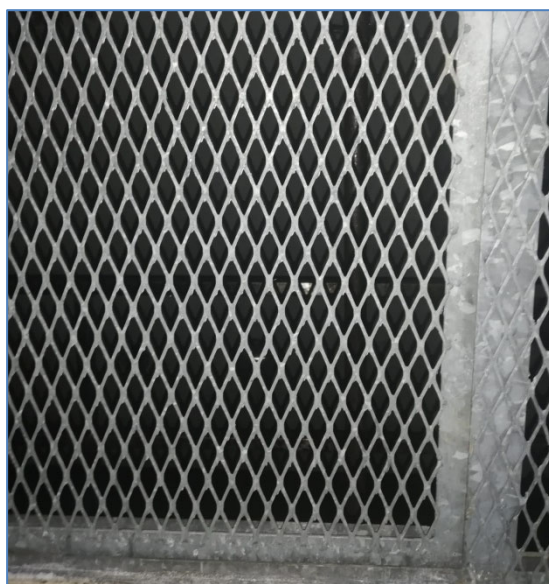
Dettaglio della griglia antianimali, da sostituire insieme a tutto l'infisso

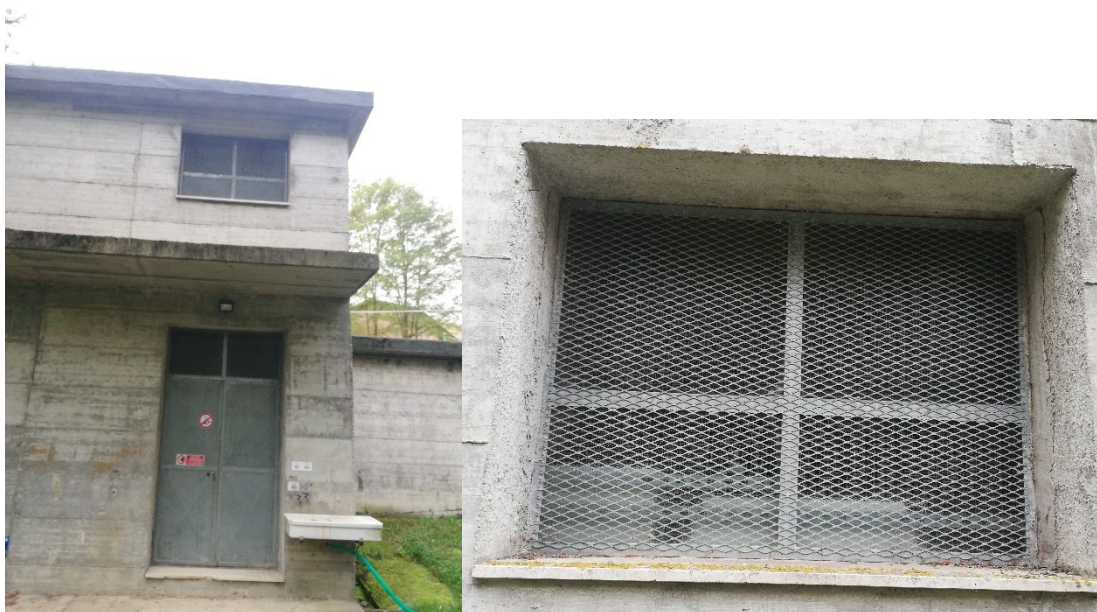
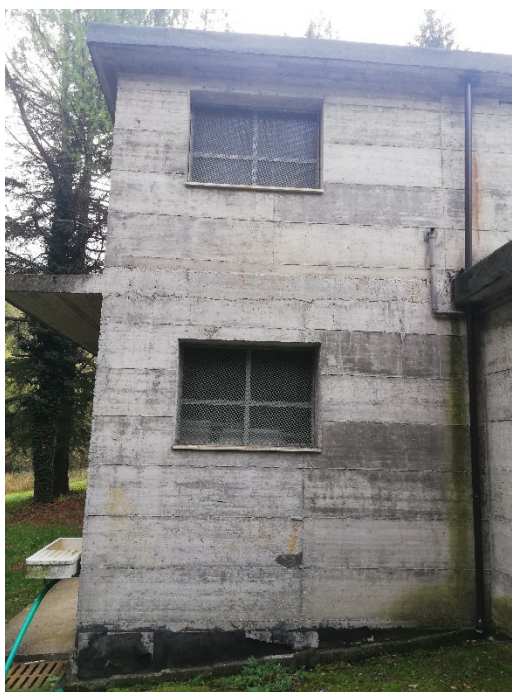
Infissi edificio di servizio da sostituire

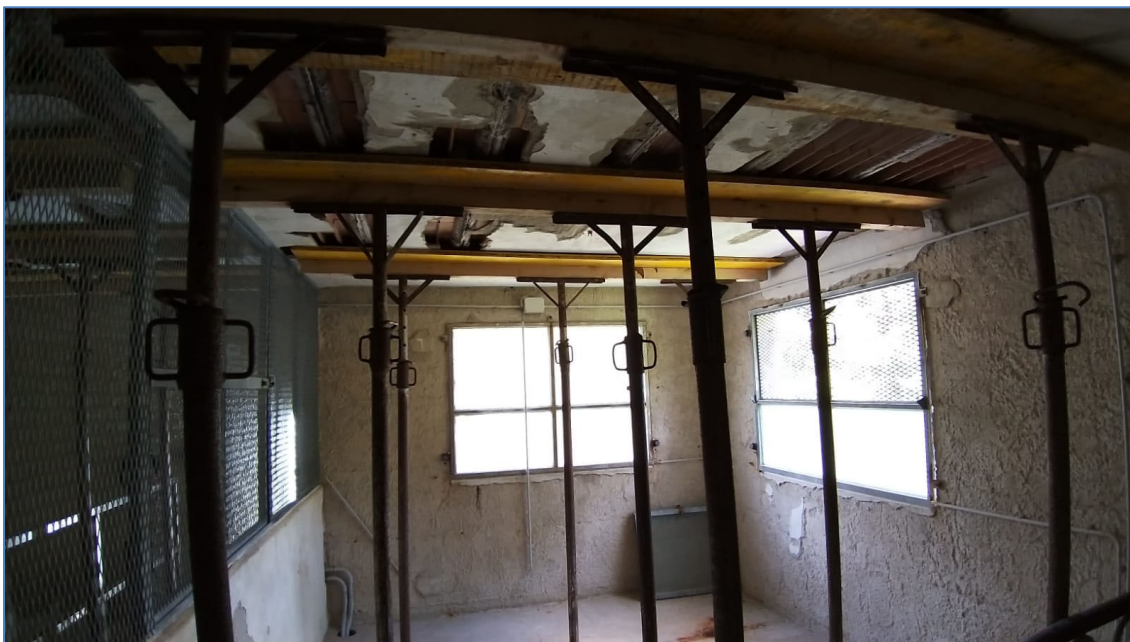
Solaio da adeguare (1° piano)

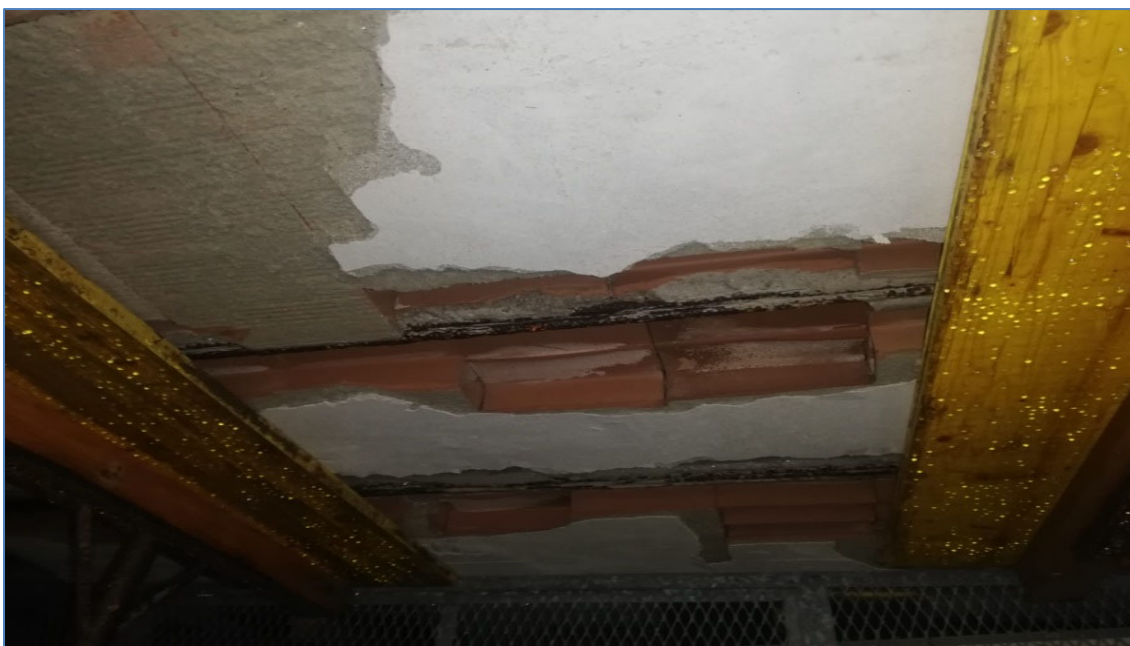
Solaio da adeguare (1° piano), dettaglio

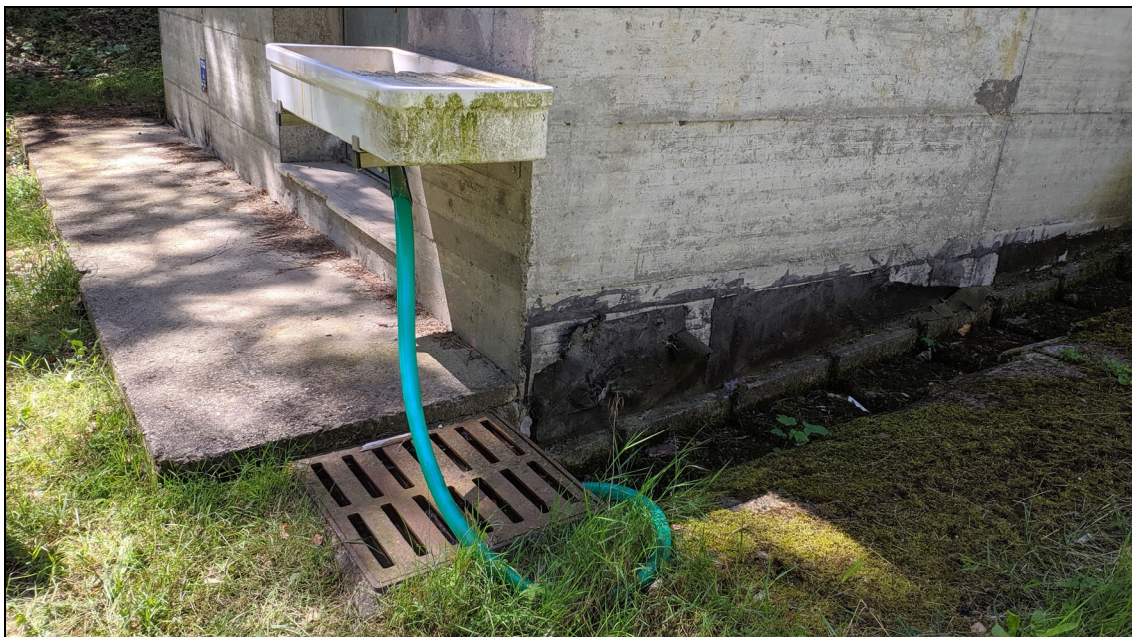
Pozzetto di raccolta delle acque di pioggia, da sostituire e riconnettere con la nuova tubazione interrata

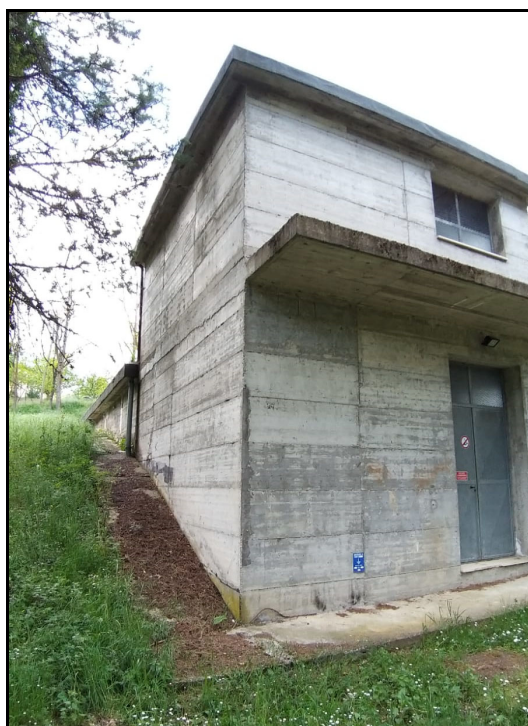
Marciapiede lato SSE formato da lastre di cemento molto deteriorate, da sostituire

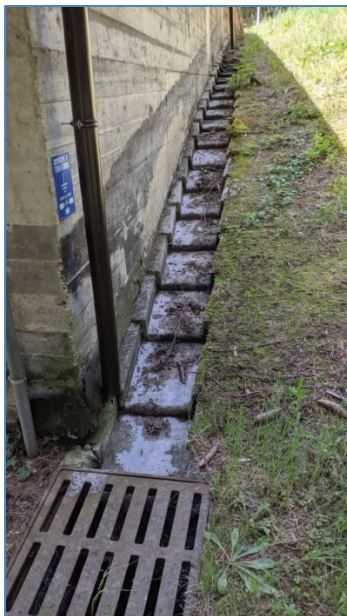
Sistema di drenaggio ad embrici, lato NNE, da sostituire con tubo interrato e marciapiede

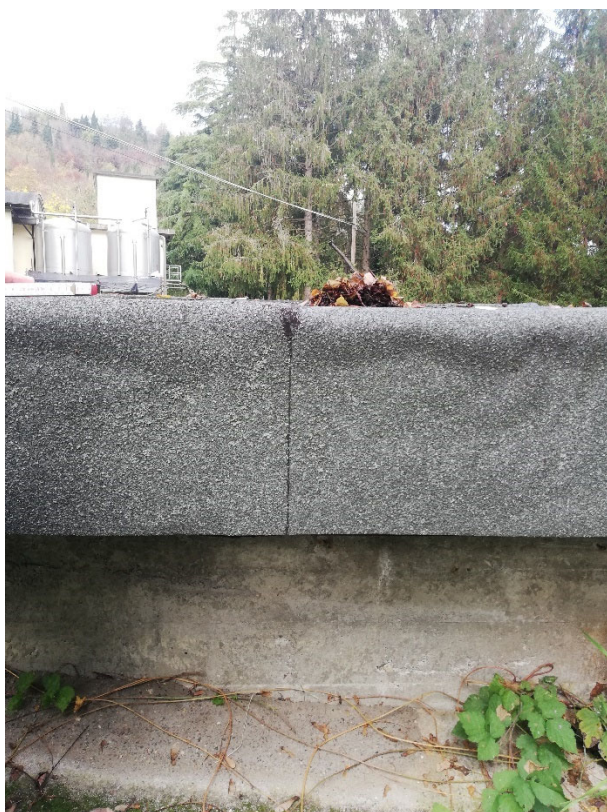
Rifacimento guaina impermeabile copertura vasca V6

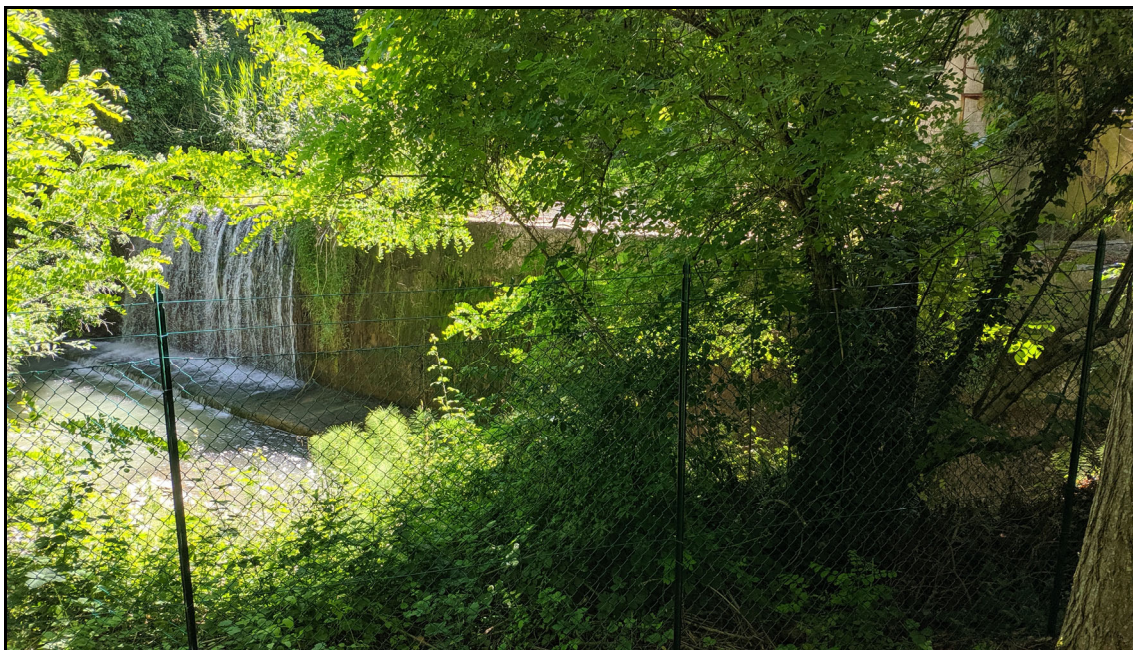
Vista dalla sinistra e da valle

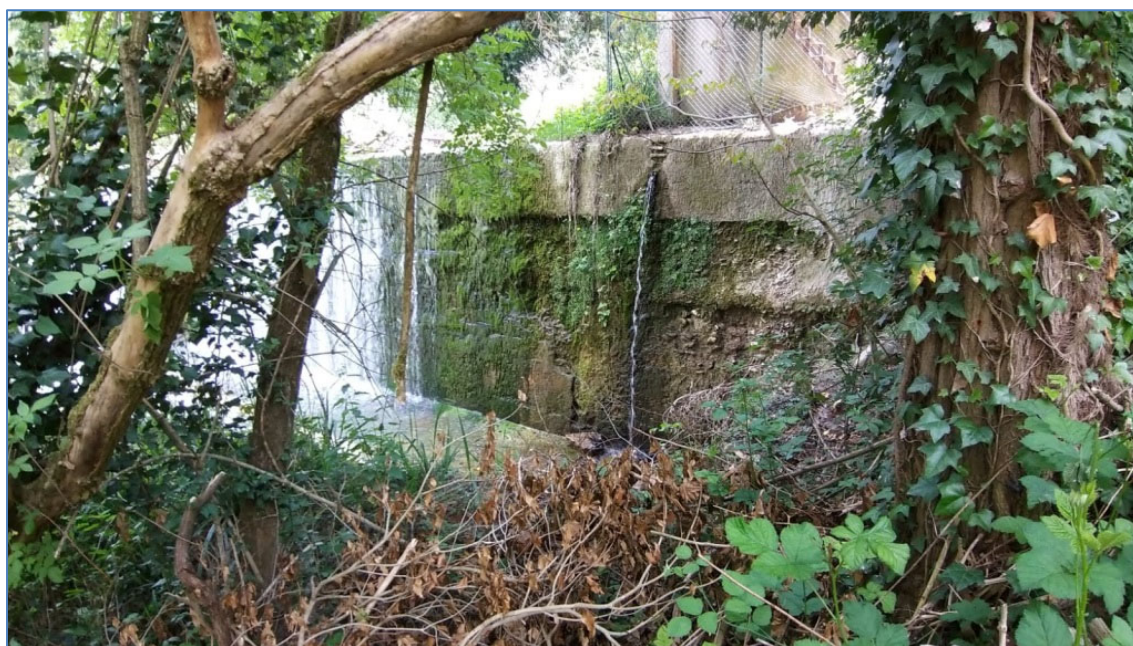
Stato di fatto del paramento di valle e incrostazioni da ripulire

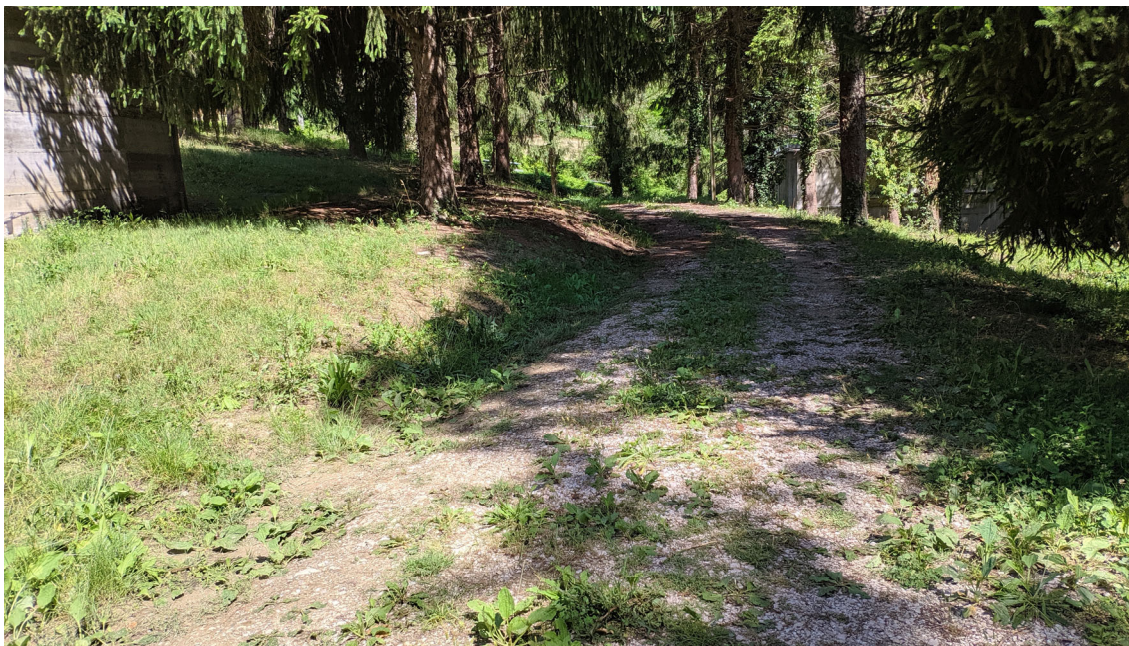
Strada di accesso alla V6

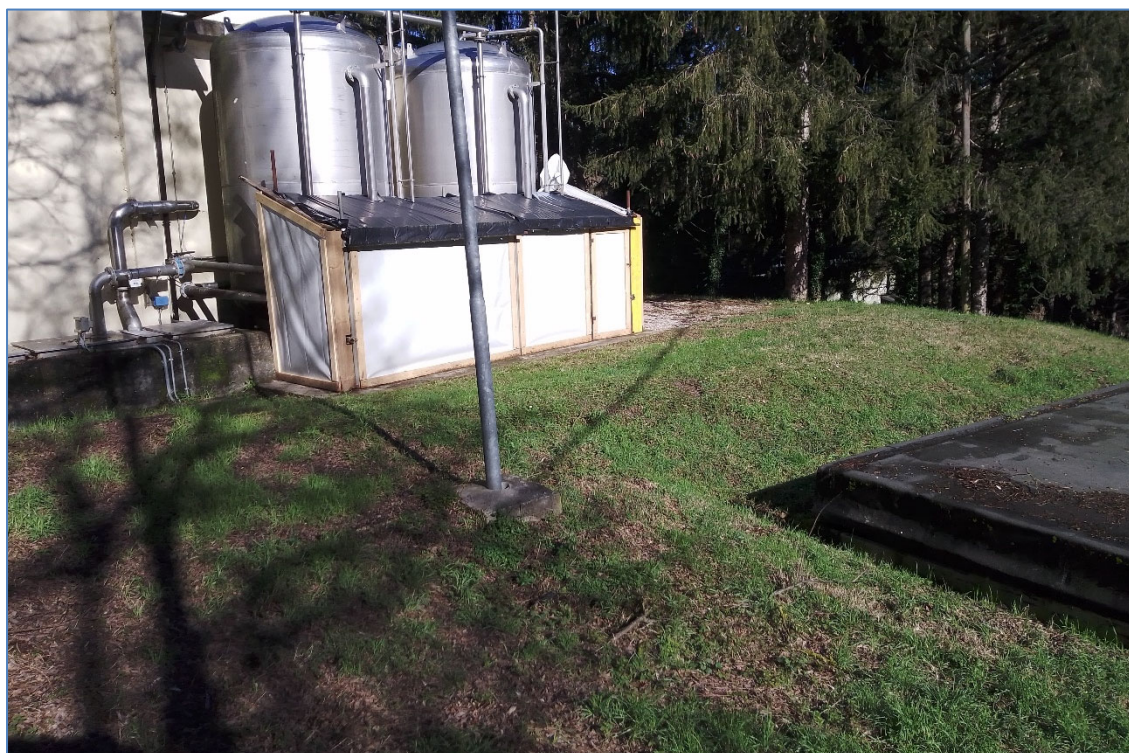
Area della platea filtri prima dell'ampliamento

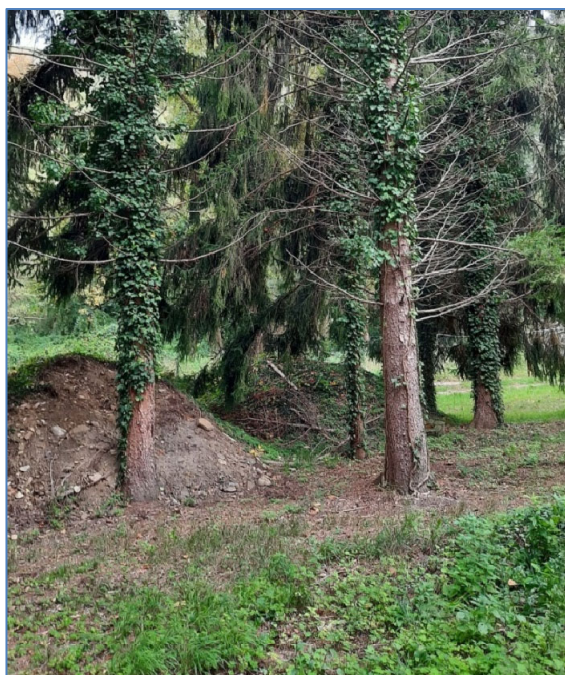
Vista del cumulo di terreno, da monte

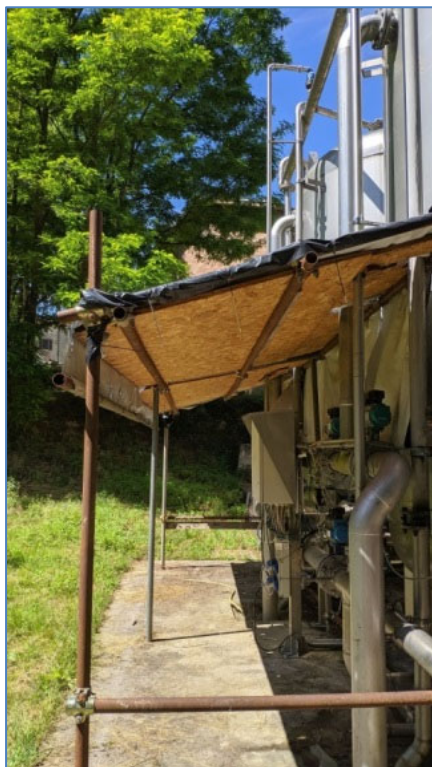
Copertura nell'area filtri, da rifare

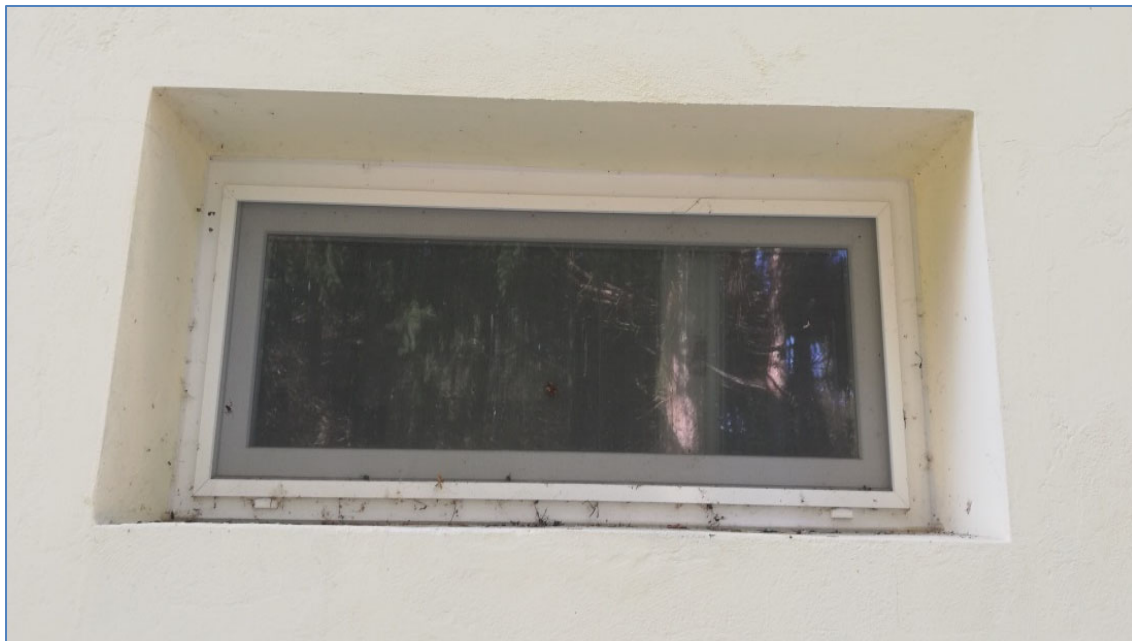
Dettaglio di una finestra, infisso da sostituire

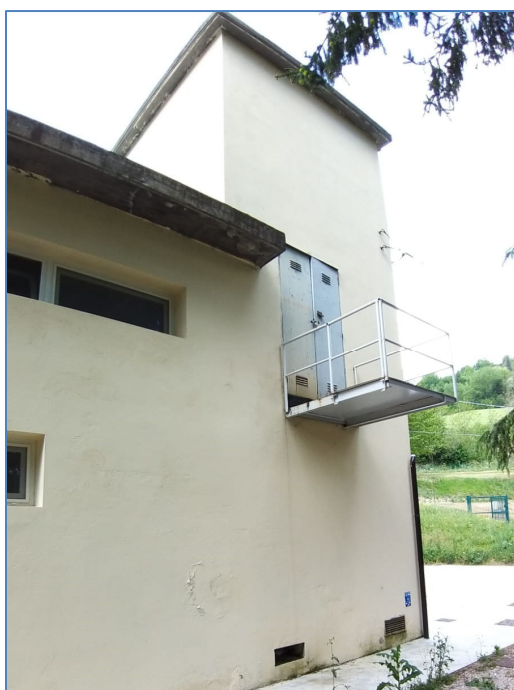
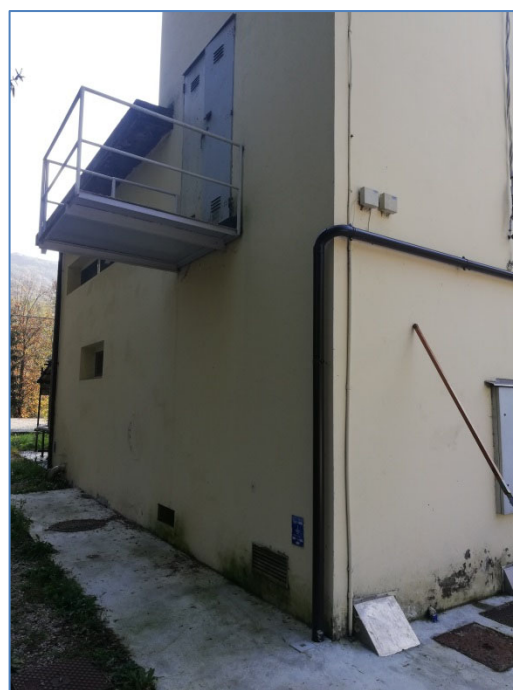
Accesso al primo piano dall'esterno, da integrare con una nuova scala metallica

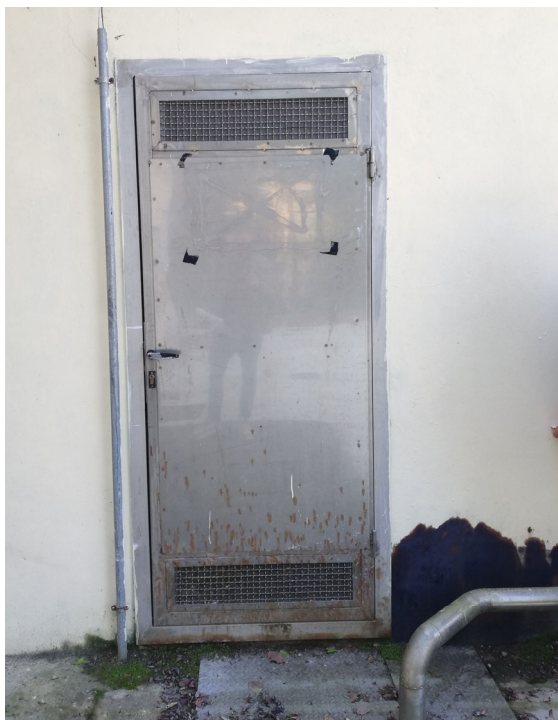
Rimozione intonaci compromessi dal permanganato

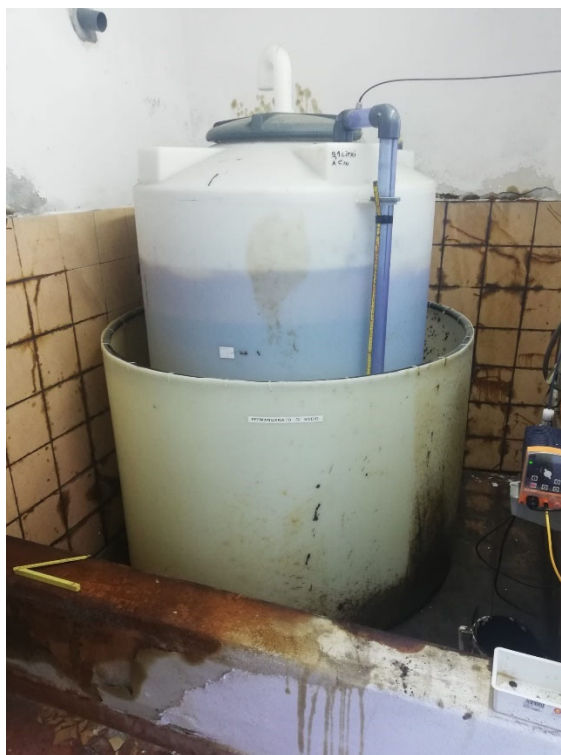
Intonaci e rivestimenti locale permanganato da ripristinare

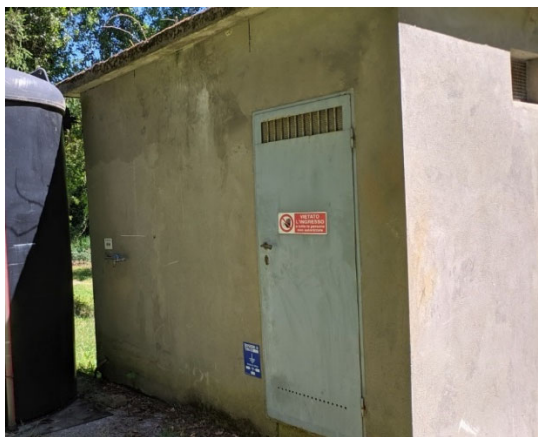
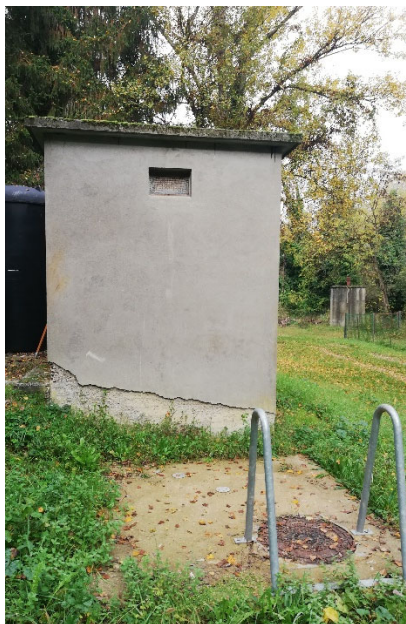
Edificio del pozzo di presa, con porta e finestrino da sostituire

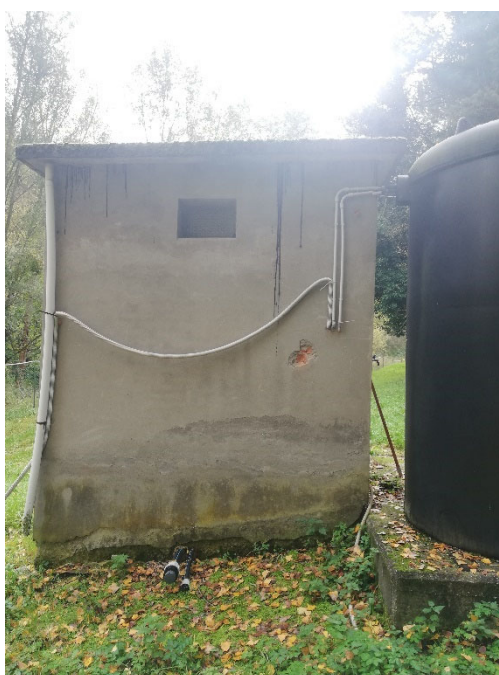
Finestrino e pluviale da sostituire e ripristino guaina impermeabile copertura
