COMUNE DI MELDOLA

SITUAZIONE EMERGENZIALE CONNESSA ALLE CONDIZIONI METEO A SEGUITO DELLE PRECIPITAZIONI DEL GIORNO 16/05/2023 E SUCCESSIVI. PIANO DEGLI INTERVENTI DI MESSA IN SICUREZZA E RIPRISTINO DELLA VIABILITÀ DELLE INFRASTRUTTURE STRADALI VIA SAN GIOVANNI E PIAZZA SAFFI. PRIMI INTERVENTI DI MESSA IN SICUREZZA TRATTI TOMBINATI RIO CAVALLO (VIA PUCCINI, VIA SAN GIOVANNI, PIAZZA SAFFI, VIA BUOZZI, VIA MAZZINI)

PROGETTO DI FATTIBILITÀ TECNICA ED ECONOMICA

RELAZIONE TECNICA GENERALE

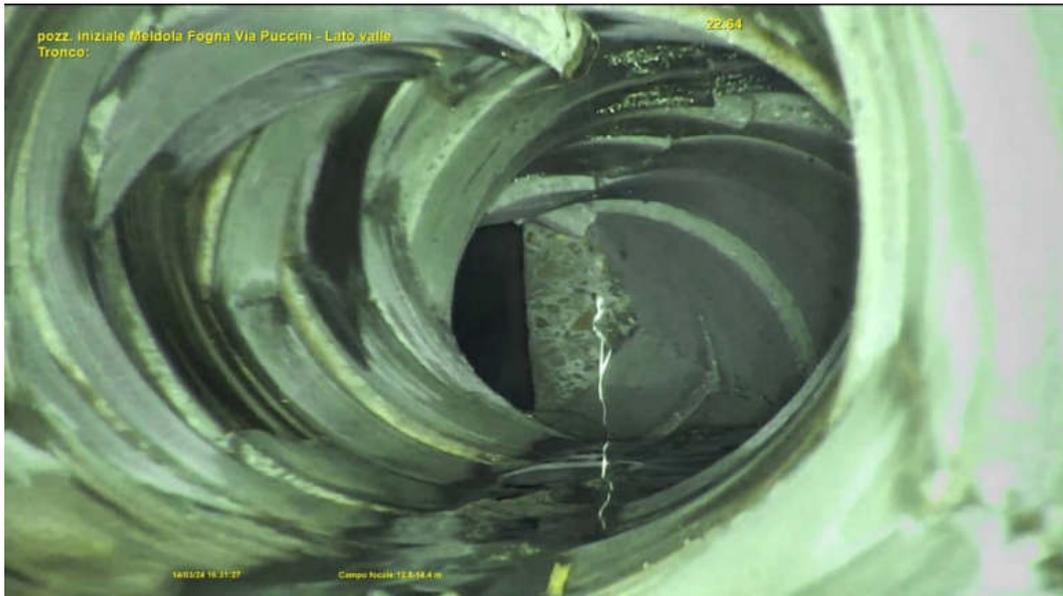
Il tratto (c.d. Tratto 0) di tombinamento del rio Cavallo DN900 CLS a valle del Punto 1. e quindi del Tratto 2. del precedente elenco, di oltre 25 metri di sviluppo, fino ad arrivare ad una piccola cameretta cieca in sasso, non ispezionabile e profonda - da rilievi con drone - oltre 350 cm, dalla quale parte poi la galleria monolitica che sottopassa la strada provinciale “Bidentina”, è anch’esso in condizioni non sufficientemente prestazionali, molto degradate sotto l’aspetto idraulico e soprattutto sotto l’aspetto strutturale (sono visibili, nei due fotogrammi riportati della videoispezione eseguita nel tratto in data 14.03.2024, chiare e importanti fratture sia al cervello che al fondo di scorrimento del tombino).

Tratto finale del DN900 a valle del punto 1. del presente intervento (si intravede la galleria della S.P. Bidentina)

Le opere consistono di fatto nella realizzazione – previa infissione di una paratia di protezione dello scavo e sostegno delle strutture adiacenti - di una nuova camera d’ispezione di valle, tra il DN900 esistente e la galleria della strada provinciale, nel relining strutturale del DN900 ammalorato con contestuale miglioramento della sua officiosità idraulica e nel raddoppio di quest’ultimo con una seconda tubazione DN800 CLS affiancata, a quote leggermente più superficiali.

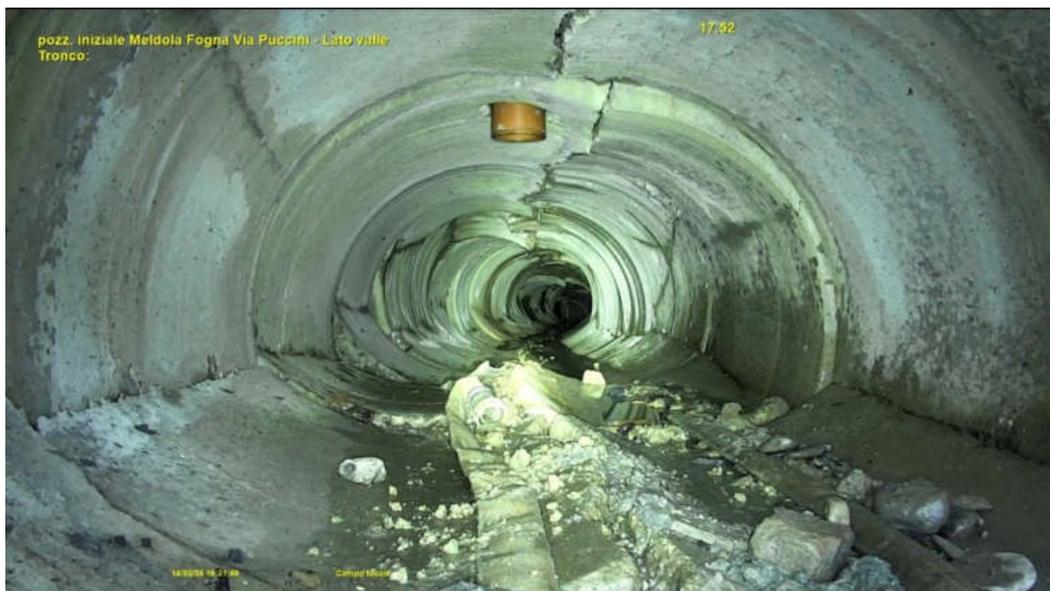
Tratto iniziale del DN900 a valle del punto 1. del presente intervento (dissesti importanti e diffusi del condotto)”

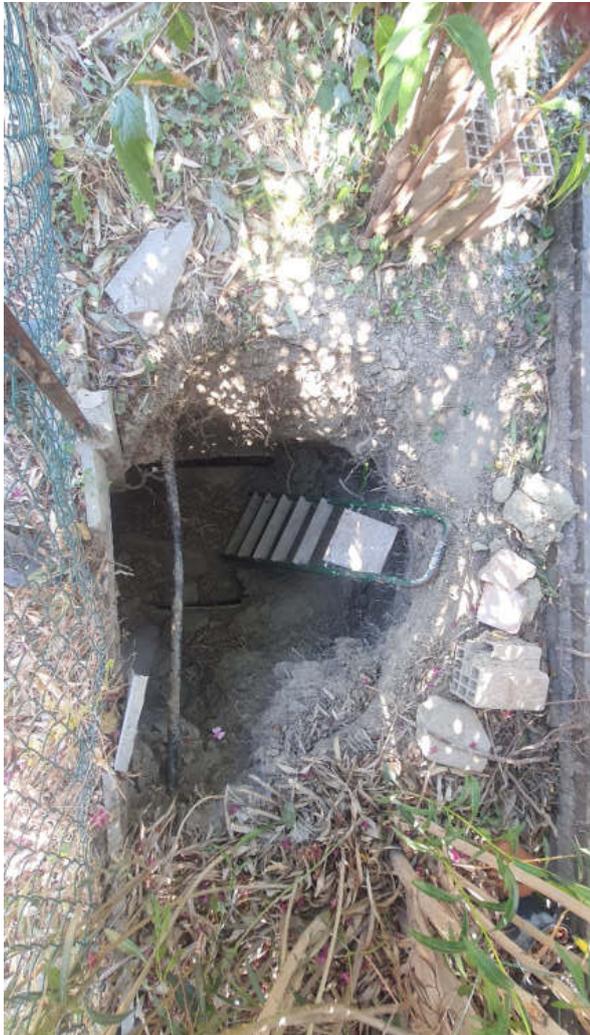
Punto 1: Crollo del tombinamento DN900 CLS del rio e del sovrastante terreno (giardino privato)

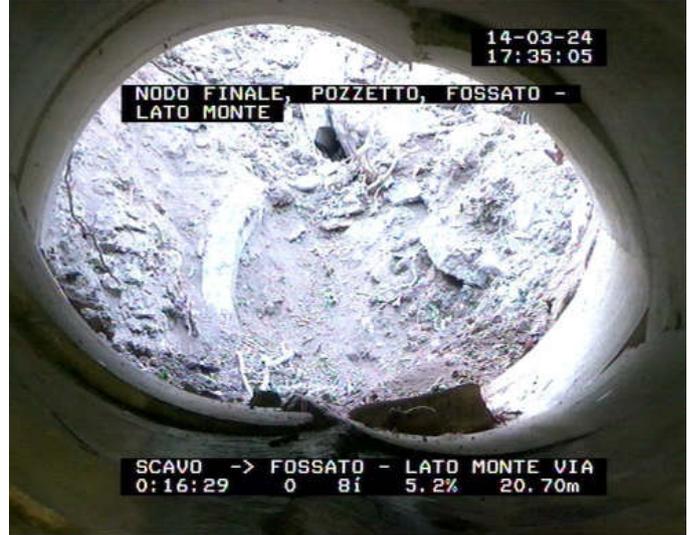
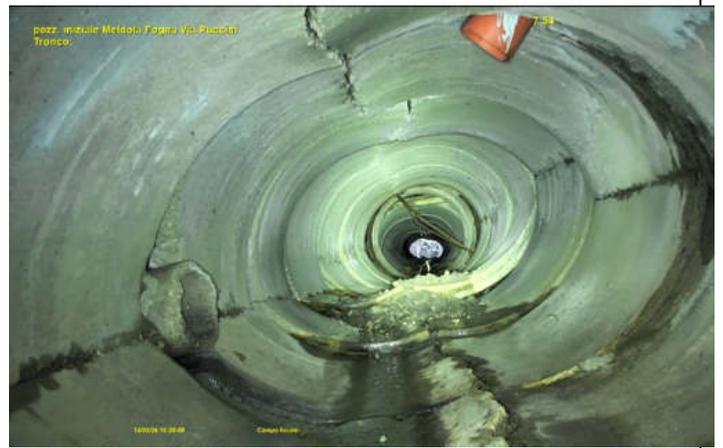
Tratto 2: Tratto del tombinamento DN900 CLS del rio dal Punto 1 verso monte per ca. 35 m

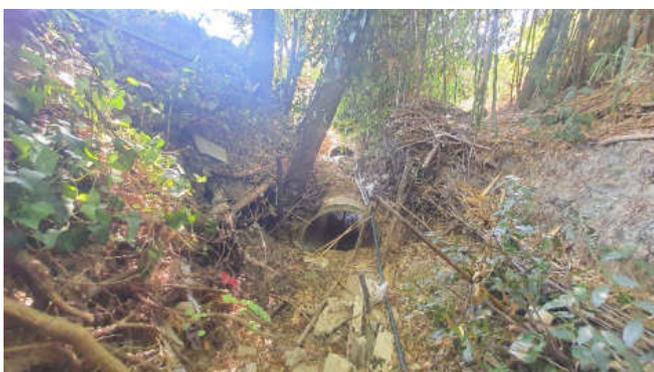
Tratto 3: Tratto del tombinamento DN900 CLS del rio a monte del Tratto 2 per ca. 21 m

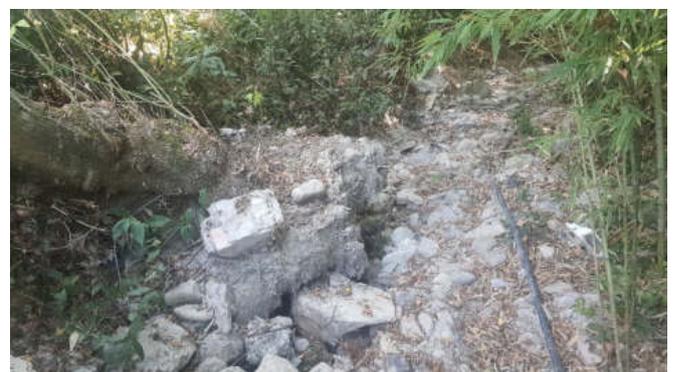
Tratto 4: Tratto del rio a cielo aperto, a monte del Tratto 3 per ca. 40 m (scogliere esistenti distrutte)

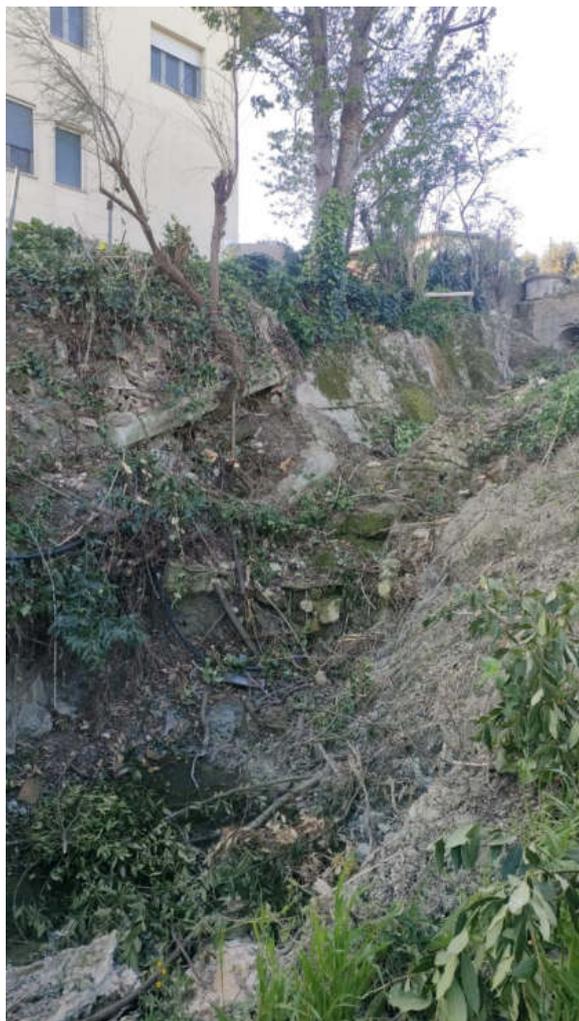
Tratto 5: Gabbionate di ca. 15 m (corpo di scarico lago) a monte del Tratto 4 e a valle del Tratto 6, con rivestimento in cls fortemente eroso

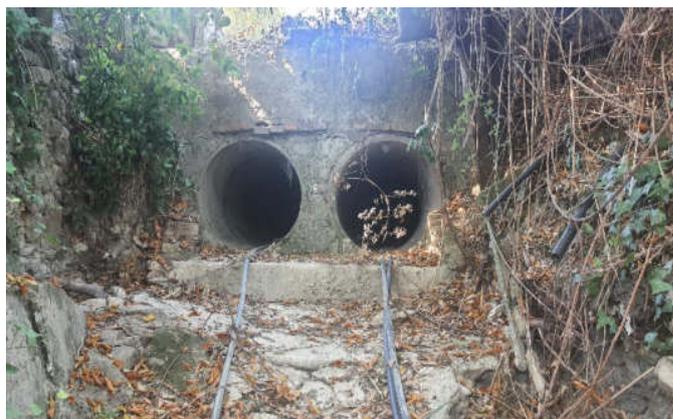
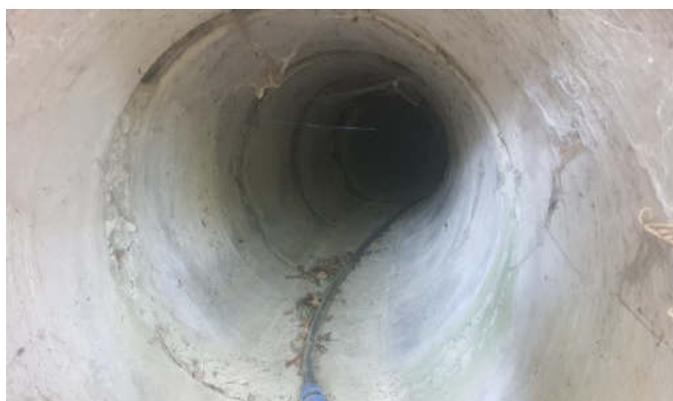
Tratto 6: Tratto di ca. 24 m di n. 2 DN1000 CLS di scarico dal lago a monte del Tratto 5, a tergo di sbarramento in terra esistente (lesioni e giunti disassati)

- Tratto 6., le tubazioni affiancate (n. 2 DN1000 CLS) di attraversamento dello sbarramento in terra esistente (lago), per uno sviluppo di circa 24 metri cadauna, con sfilamenti parziali dei giunti tali da indurre potenziali perdite di acqua all'interno dello stesso rilevato in terra: si è intervenuti per garantire la perfetta tenuta idraulica dell'attuale sistema di scarico dal retrostante lago applicando all'intero sviluppo delle due tubazioni un sistema di risanamento di "RELINING CIPP UV", tecnologia basata sull'inserimento all'interno della condotta da risanare (tubo ospite) di una guaina detta LINER (in fibra di vetro), impregnato da resina poliestere fotosensibile e trainato all'interno della condotta utilizzando un argano a trazione controllata, dopo aver protetto il fondo della stessa condotta con un FOIL in polietilene. La polimerizzazione del LINER avverrà mediante il passaggio di un treno luci UV. Con questo sistema di RELINING C.I.P.P. il processo è controllato e registrato dalla telecamera posta sul treno luci ed è possibile stampare il report di corretta ed avvenuta polimerizzazione come da indicazioni riportate dal produttore del LINER in termini di avanzamento treno luci e potenza delle lampade per quello specifico LINER. Nel caso specifico sono interessati al risanamento 2 tratti di tombinatura in cls, risultati all'ispezione visiva ammalorati e che necessitano di essere riparati al fine di evitare dispersioni e fuoriuscite, il tutto per un totale di circa 48 metri lineari. Il risanamento della condotta con processo di indurimento della resina mediante raggi UV comporta alcuni vantaggi che vengono sotto riportati:

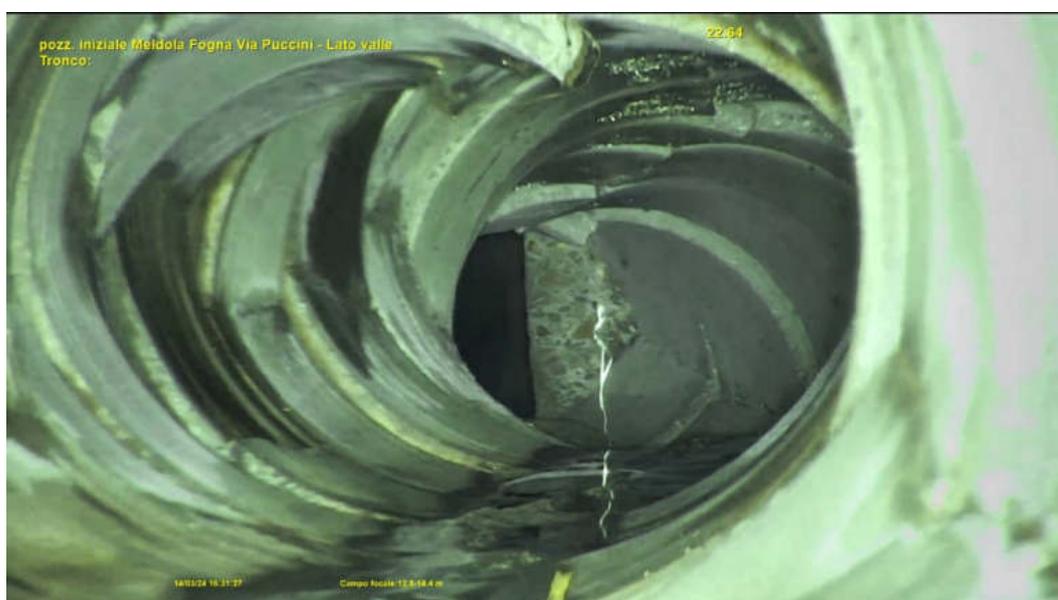
Il tratto (c.d. Tratto 0) di tombinamento del rio Cavallo DN900 CLS a valle del Punto 1. e quindi del Tratto 2. del precedente elenco, di oltre 25 metri di sviluppo, fino ad arrivare ad una piccola cameretta cieca in sasso, non ispezionabile e profonda - da rilievi con drone - oltre 350 cm, dalla quale parte poi la galleria monolitica che sottopassa la strada provinciale "Bidentina", è anch'esso in condizioni non sufficientemente prestazionali, molto degradate sotto l'aspetto idraulico e soprattutto sotto l'aspetto strutturale (sono visibili, nei due fotogrammi riportati della videoispezione eseguita nel tratto in data 14.03.2024, chiare e importanti fratture sia al cervello che al fondo di scorrimento del tombino).

Tratto finale del DN900 a valle del punto 1. del presente intervento (si intravede la galleria della S.P. Bidentina)

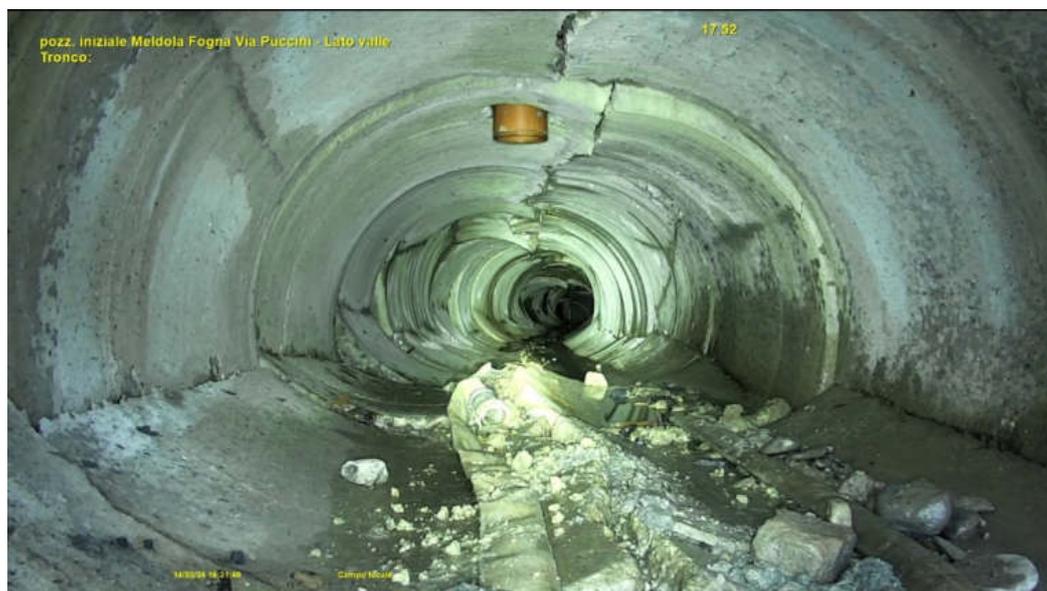
Tratto iniziale del DN900 a valle del punto 1. del presente intervento (dissesti importanti e diffusi del condotto)
