SERVIZIO CONVENZIONATO DI POLIZIA LOCALE

Oggetto: Richiesta intervento in seguito a segnalazione per verifica attuali condizioni generali e di sicurezza delle strade via Morlenzo e via Morlenzetto .

-In seguito a segnalazione via mail del 04.04.2025 da parte del Sindaco pro-tempore di Cortemaggiore, nella mattinata del giorno 11.04.2025, personale di questo ufficio si portava in via Morlenzo e via Morlenzetto del capoluogo per verificare la situazione di fatto delle condizioni generali e di sicurezza di tali strade comunali, che venivano refertate con la descrizione e la documentazione fotografica qui sotto.

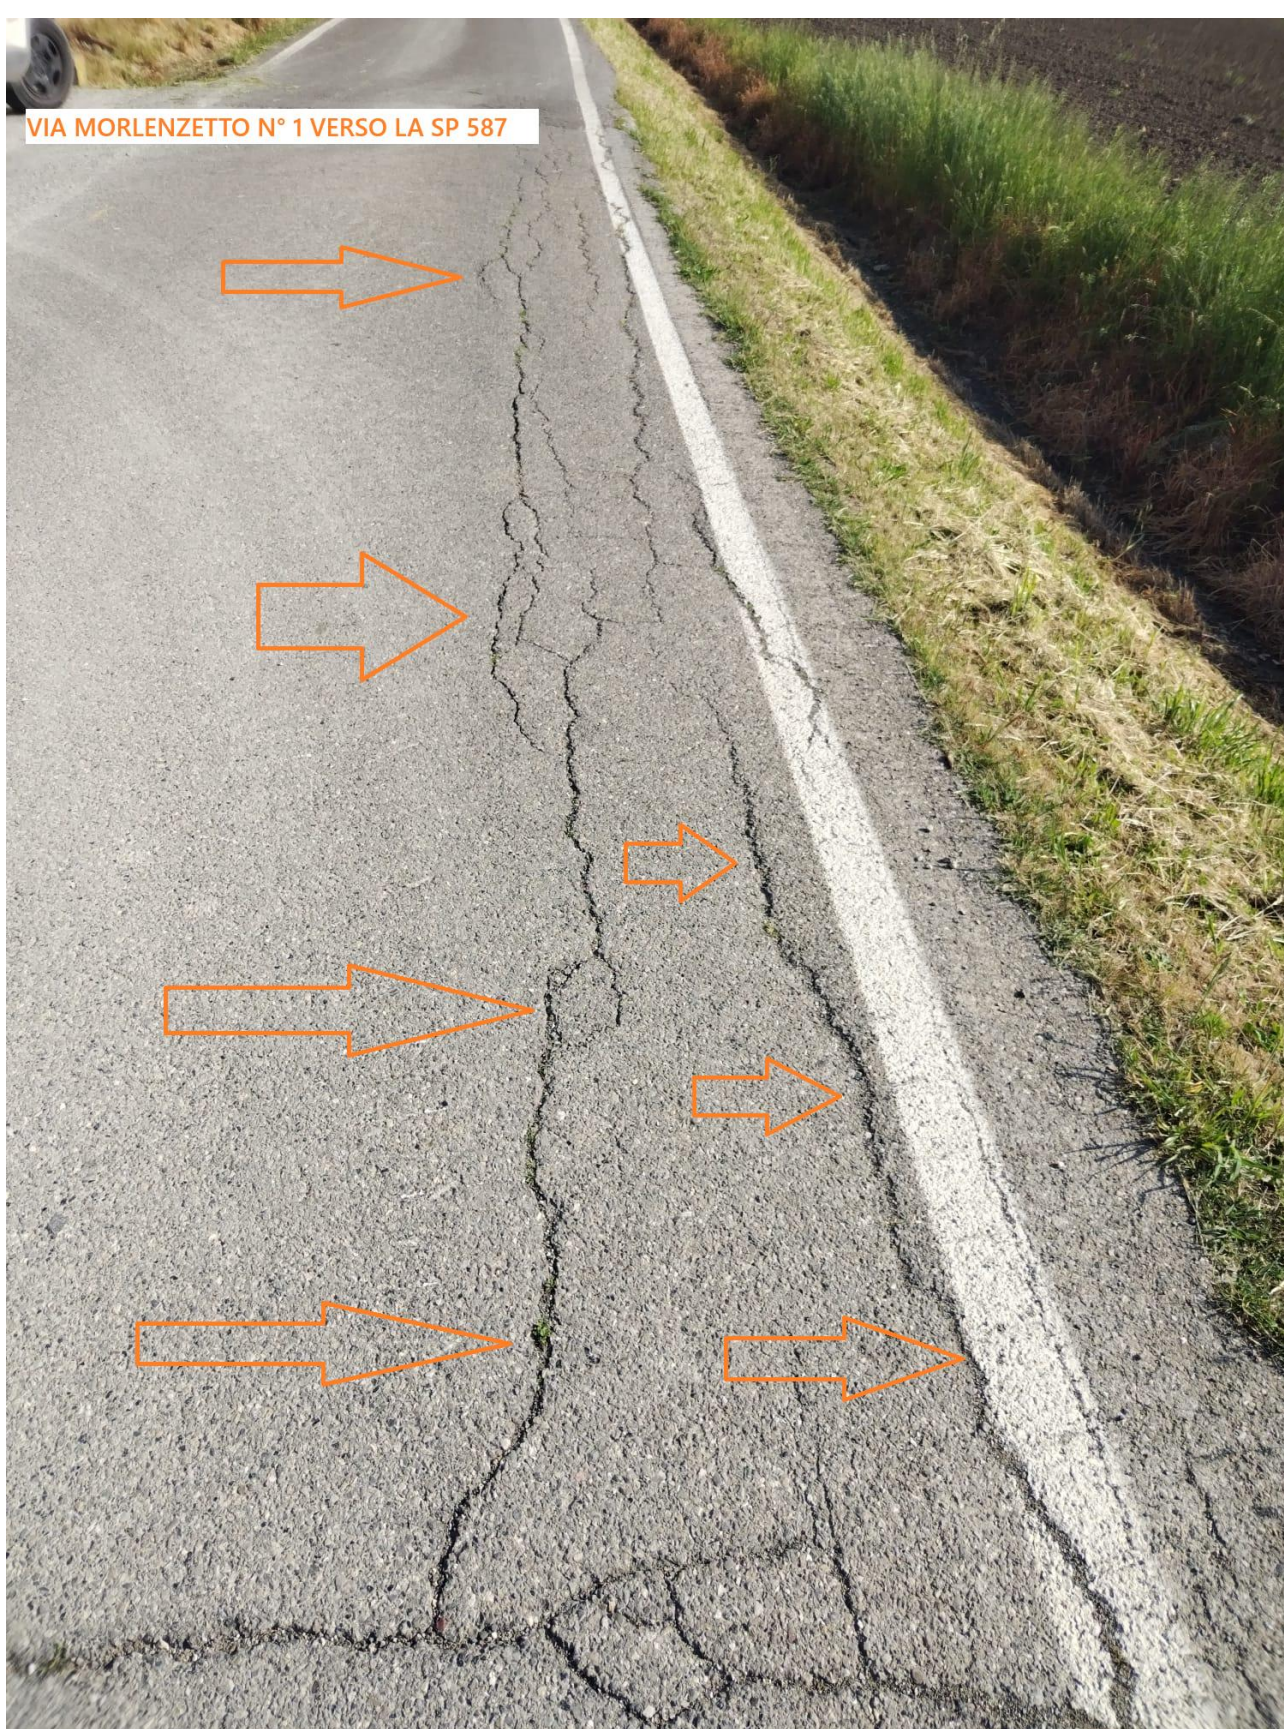
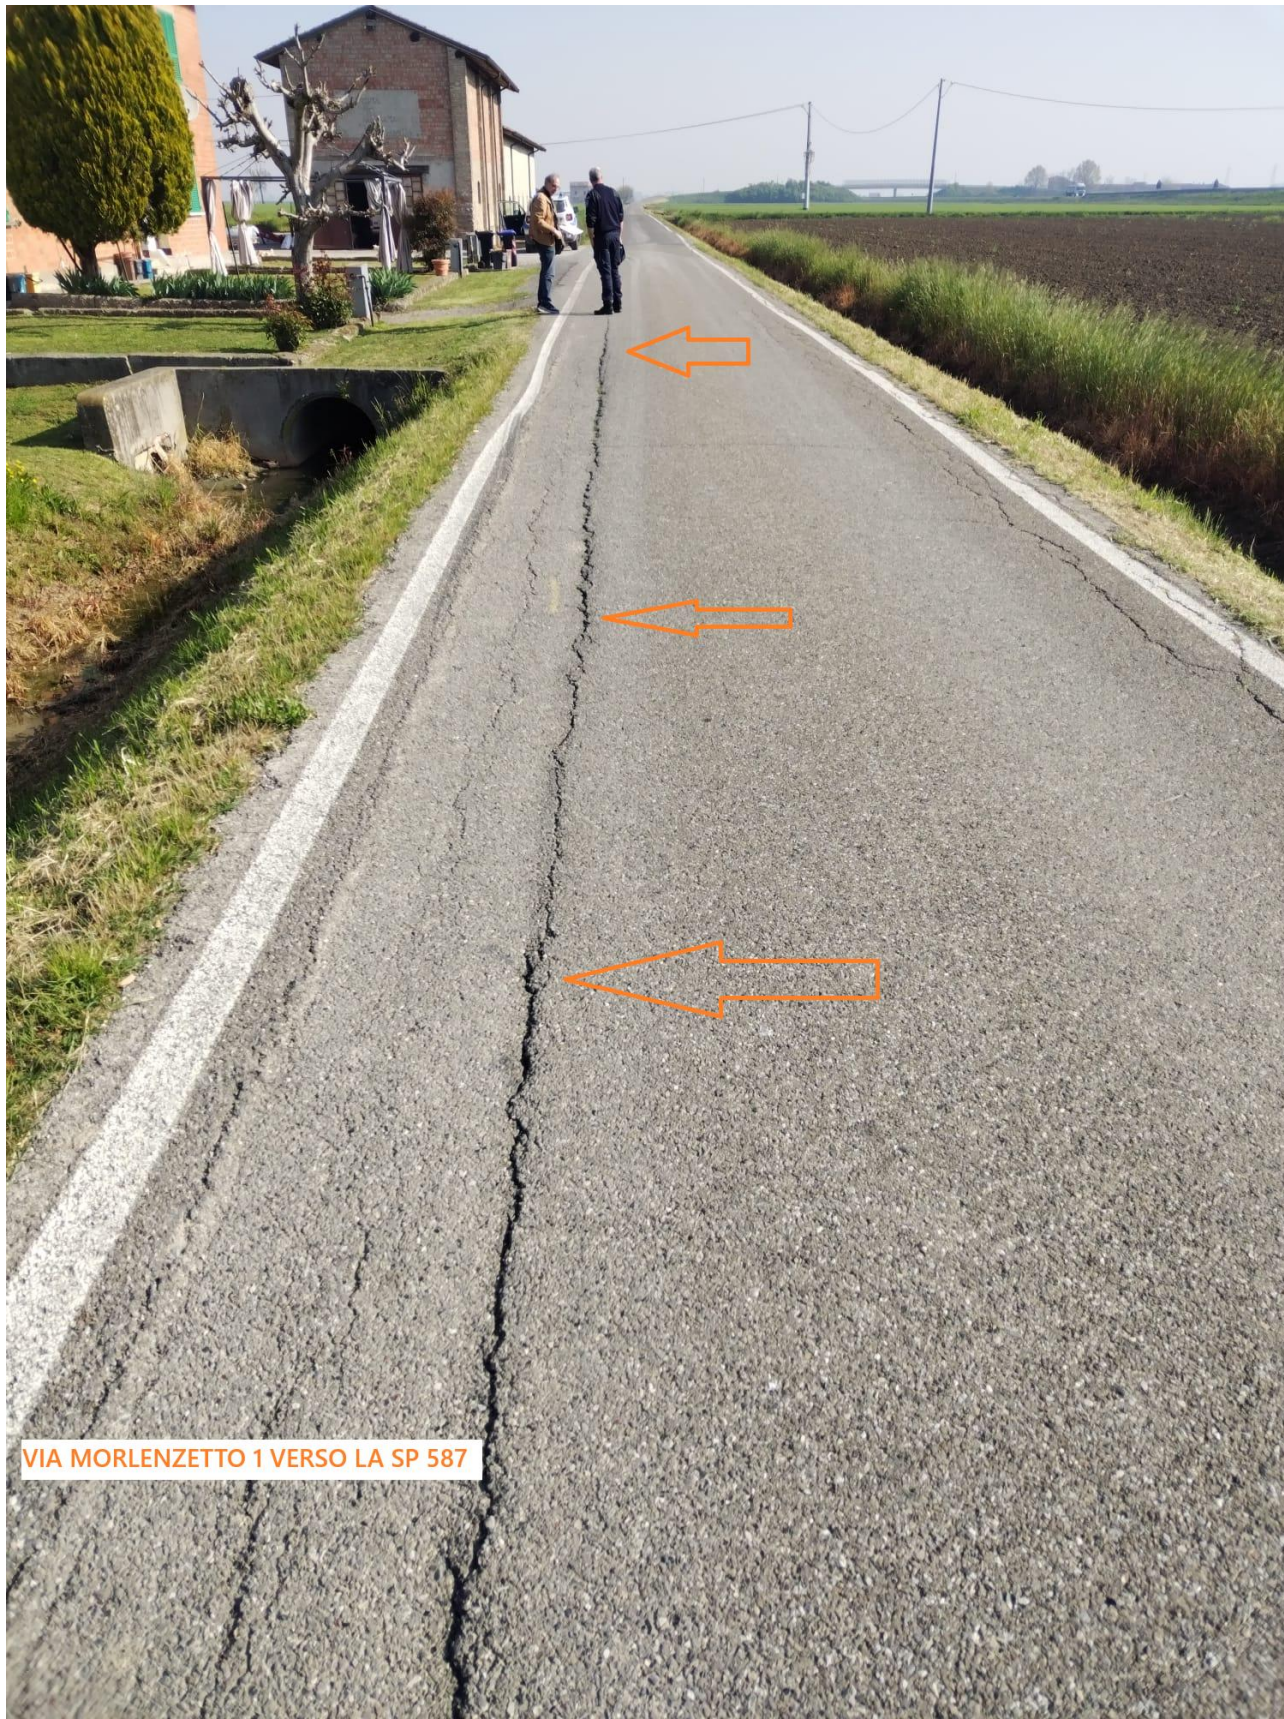
VIA MORLENZETTO N° 1 VERSO LA SP 587

-Tutto il percorso di via Morlenzetto è caratterizzato da una pavimentazione in asfalto molto sconnessa, con tratti di cedimento caratterizzati da avvallamenti longitudinali al senso della strada e diverse buche buche che nonostante la manutenzione costante continuano a riaprirsi, in particolar modo dall'incrocio con SP 587 (strada da e per Piacenza) al civico 1, all'inizio della strada percorrendola in direzione San Pietro in Cerro (azienda agricola sig. Giovanni Fervari); poi dall'intersezione con via Morlenzo fino al civico 19 (zona centrale della strada) ; successivamente nei pressi del civico 23, quasi in fondo alla strada percorrendola in direzione San Pietro in Cerro.

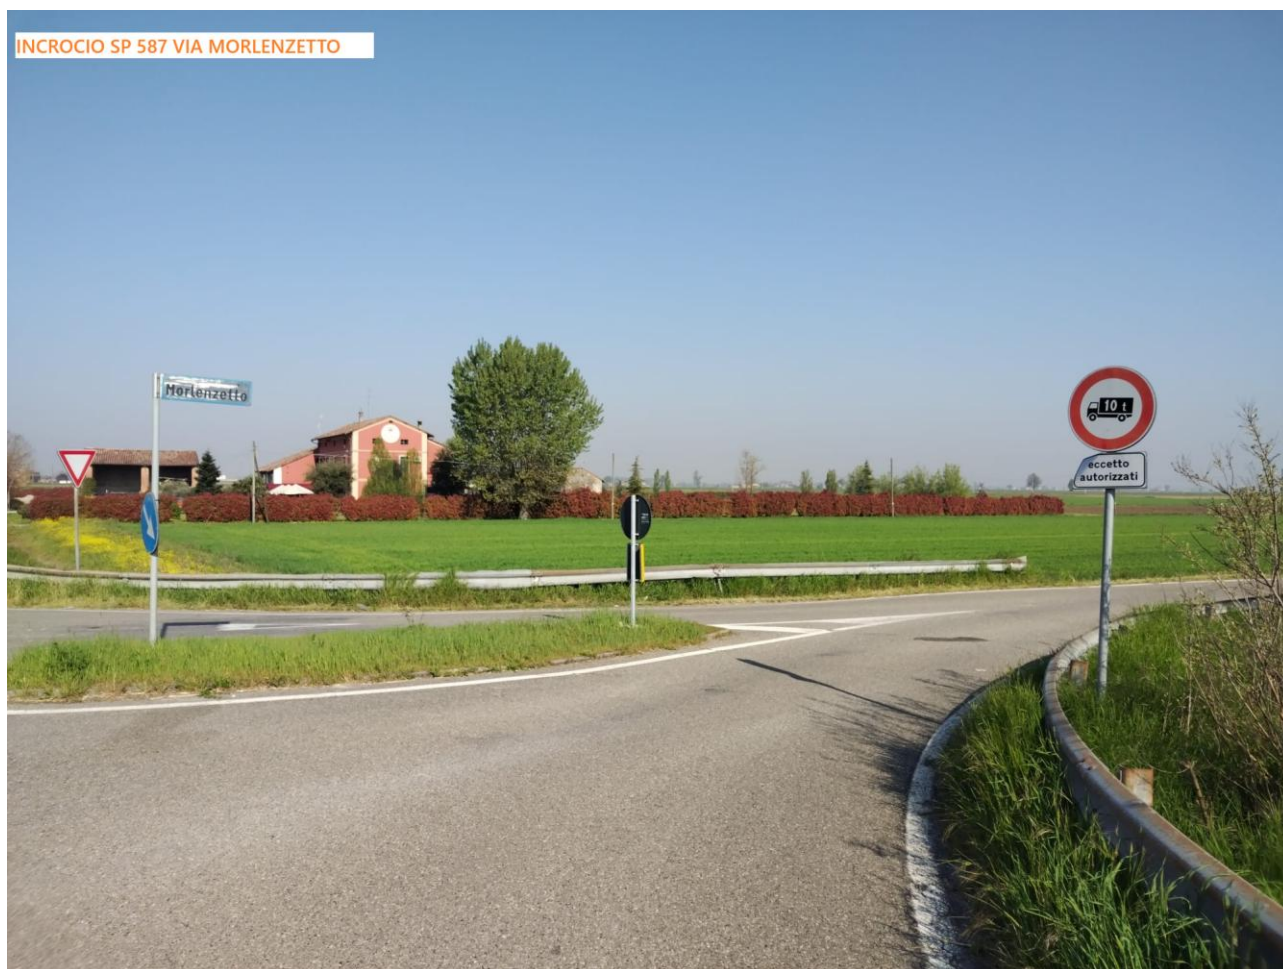
1-all'incrocio tra SP 587 e via Morlenzetto;

-Dal sopralluogo è emerso che su tale strada vige un divieto di accesso a tutti i veicoli con **massa complessiva a pieno carico superiore a 10 t.** pubblicizzato con cartelli stradali in loco e istituito con ordinanza da parte del Funzionario Responsabile, n° 1191 Prot. 1108 del 03 Febbraio 2010.

La segnaletica è correttamente posizionata.

Per la sicurezza dell'utenza leggera come ciclisti e pedoni sarebbe consigliabile abbassare il limite di tonnellaggio dai 10 t. a 3.5 t. al fine di preservare la loro sicurezza e anche di preservare la strada medesima.

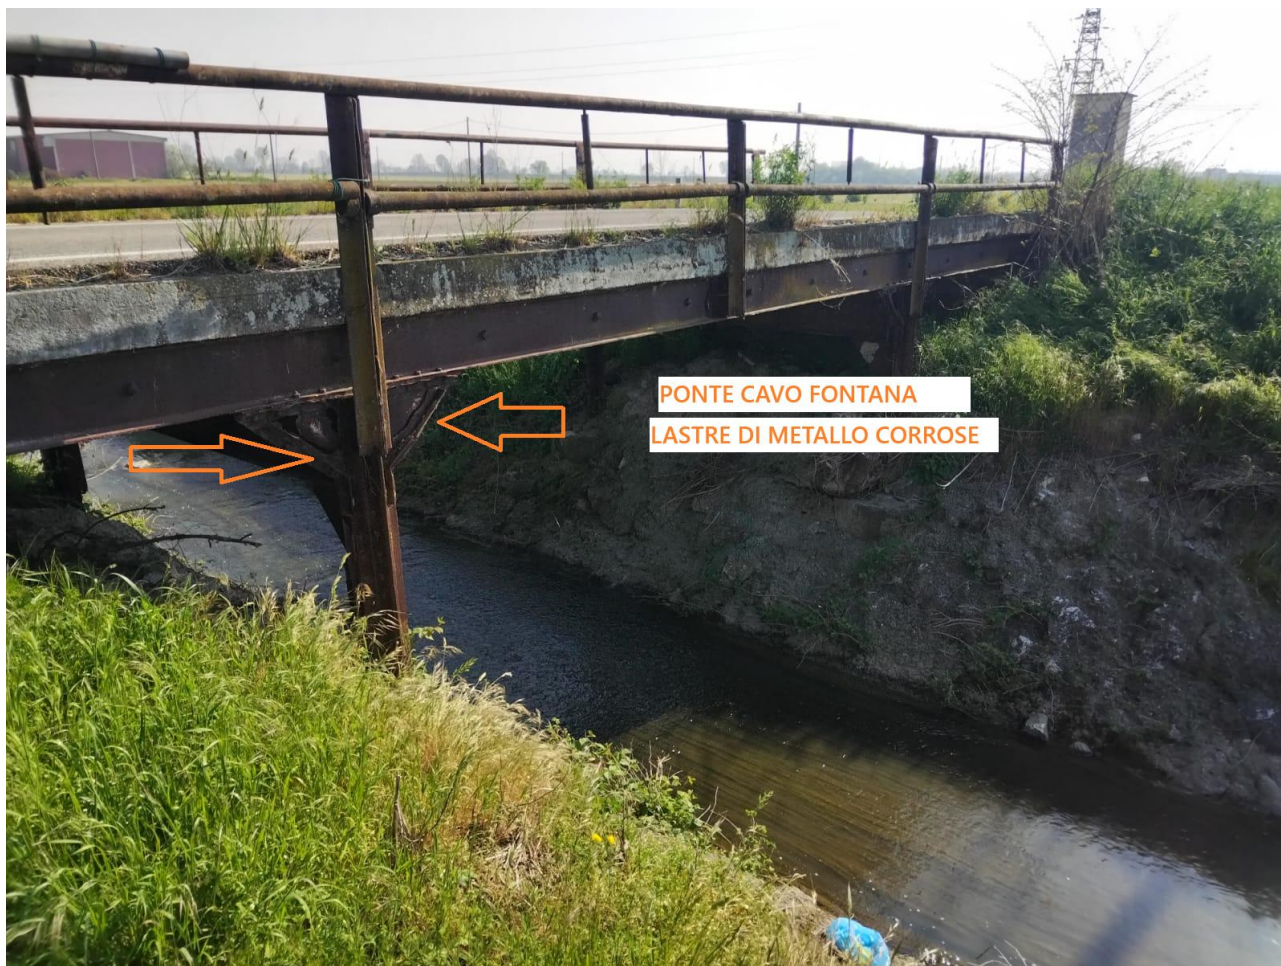
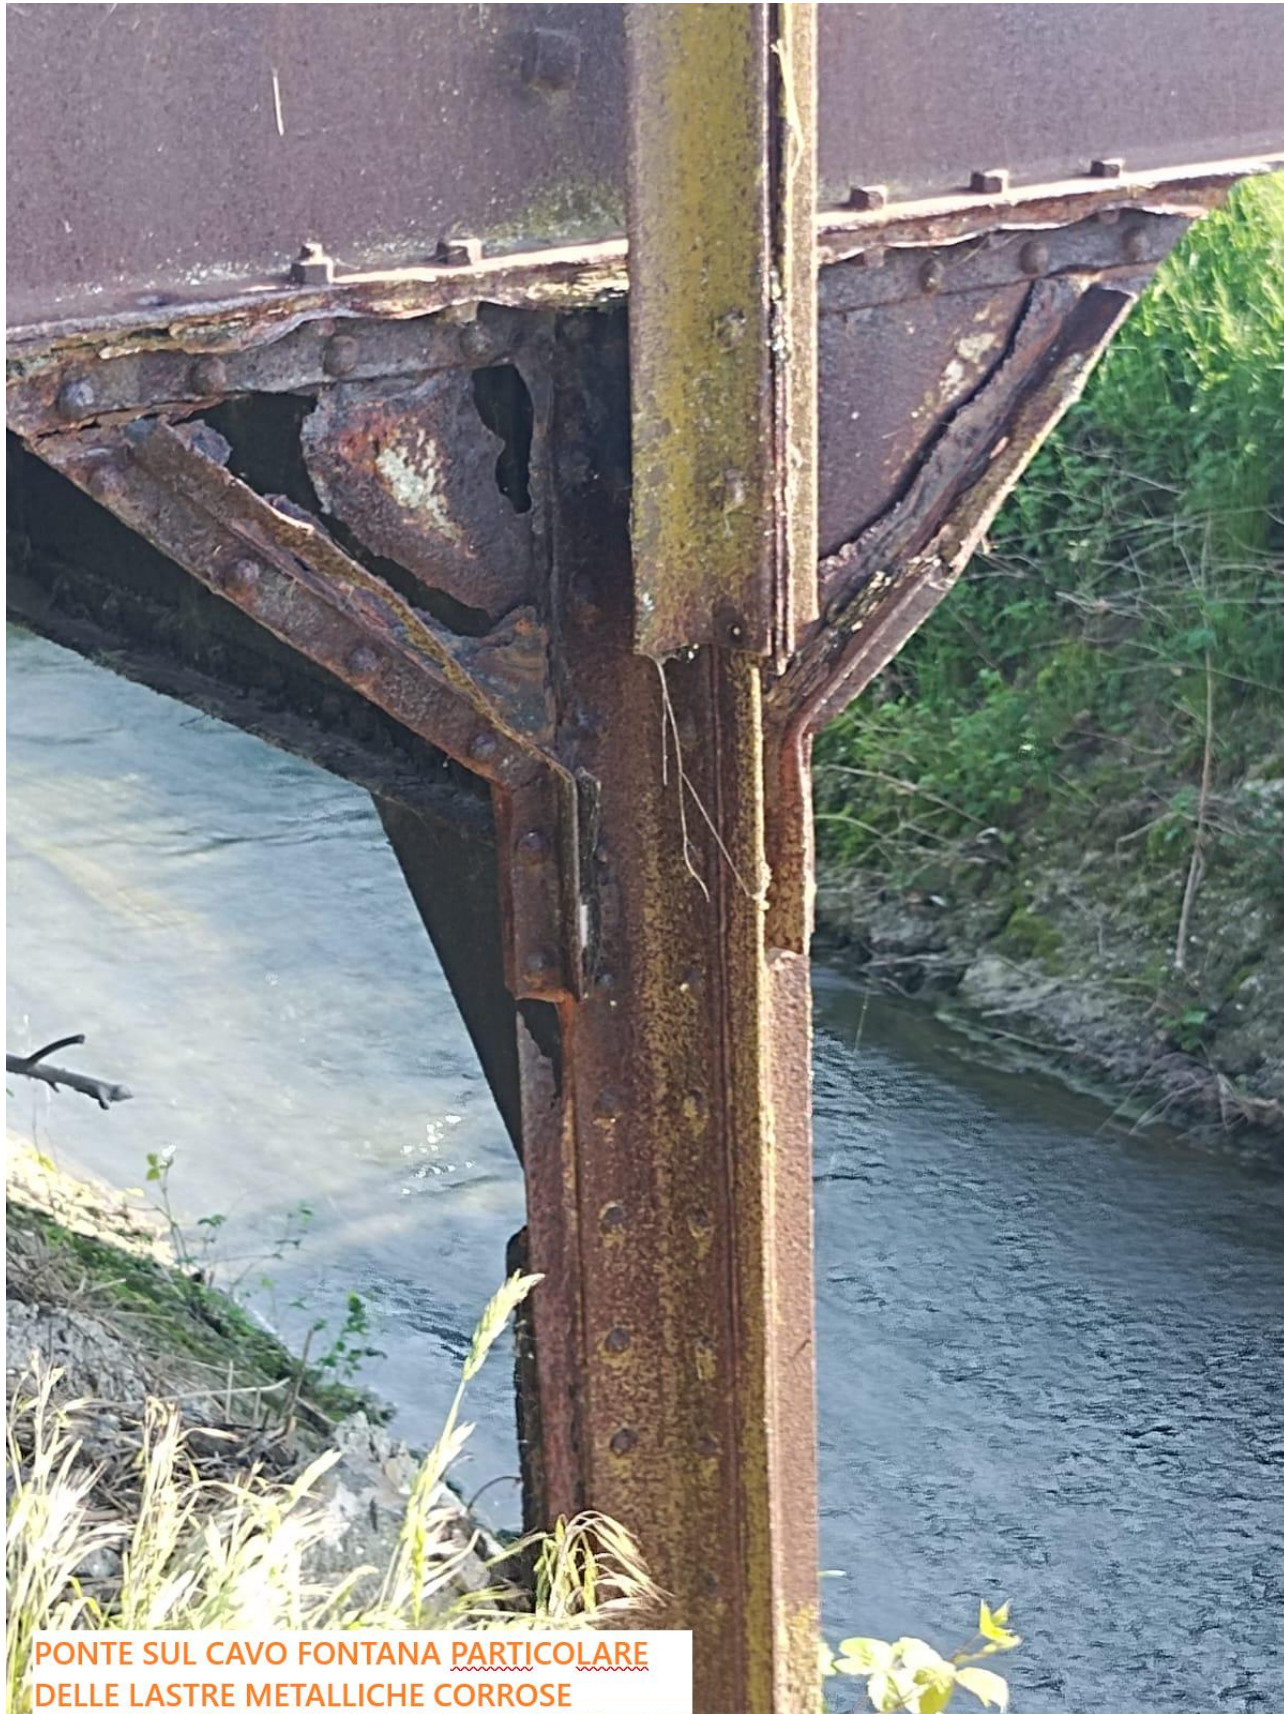
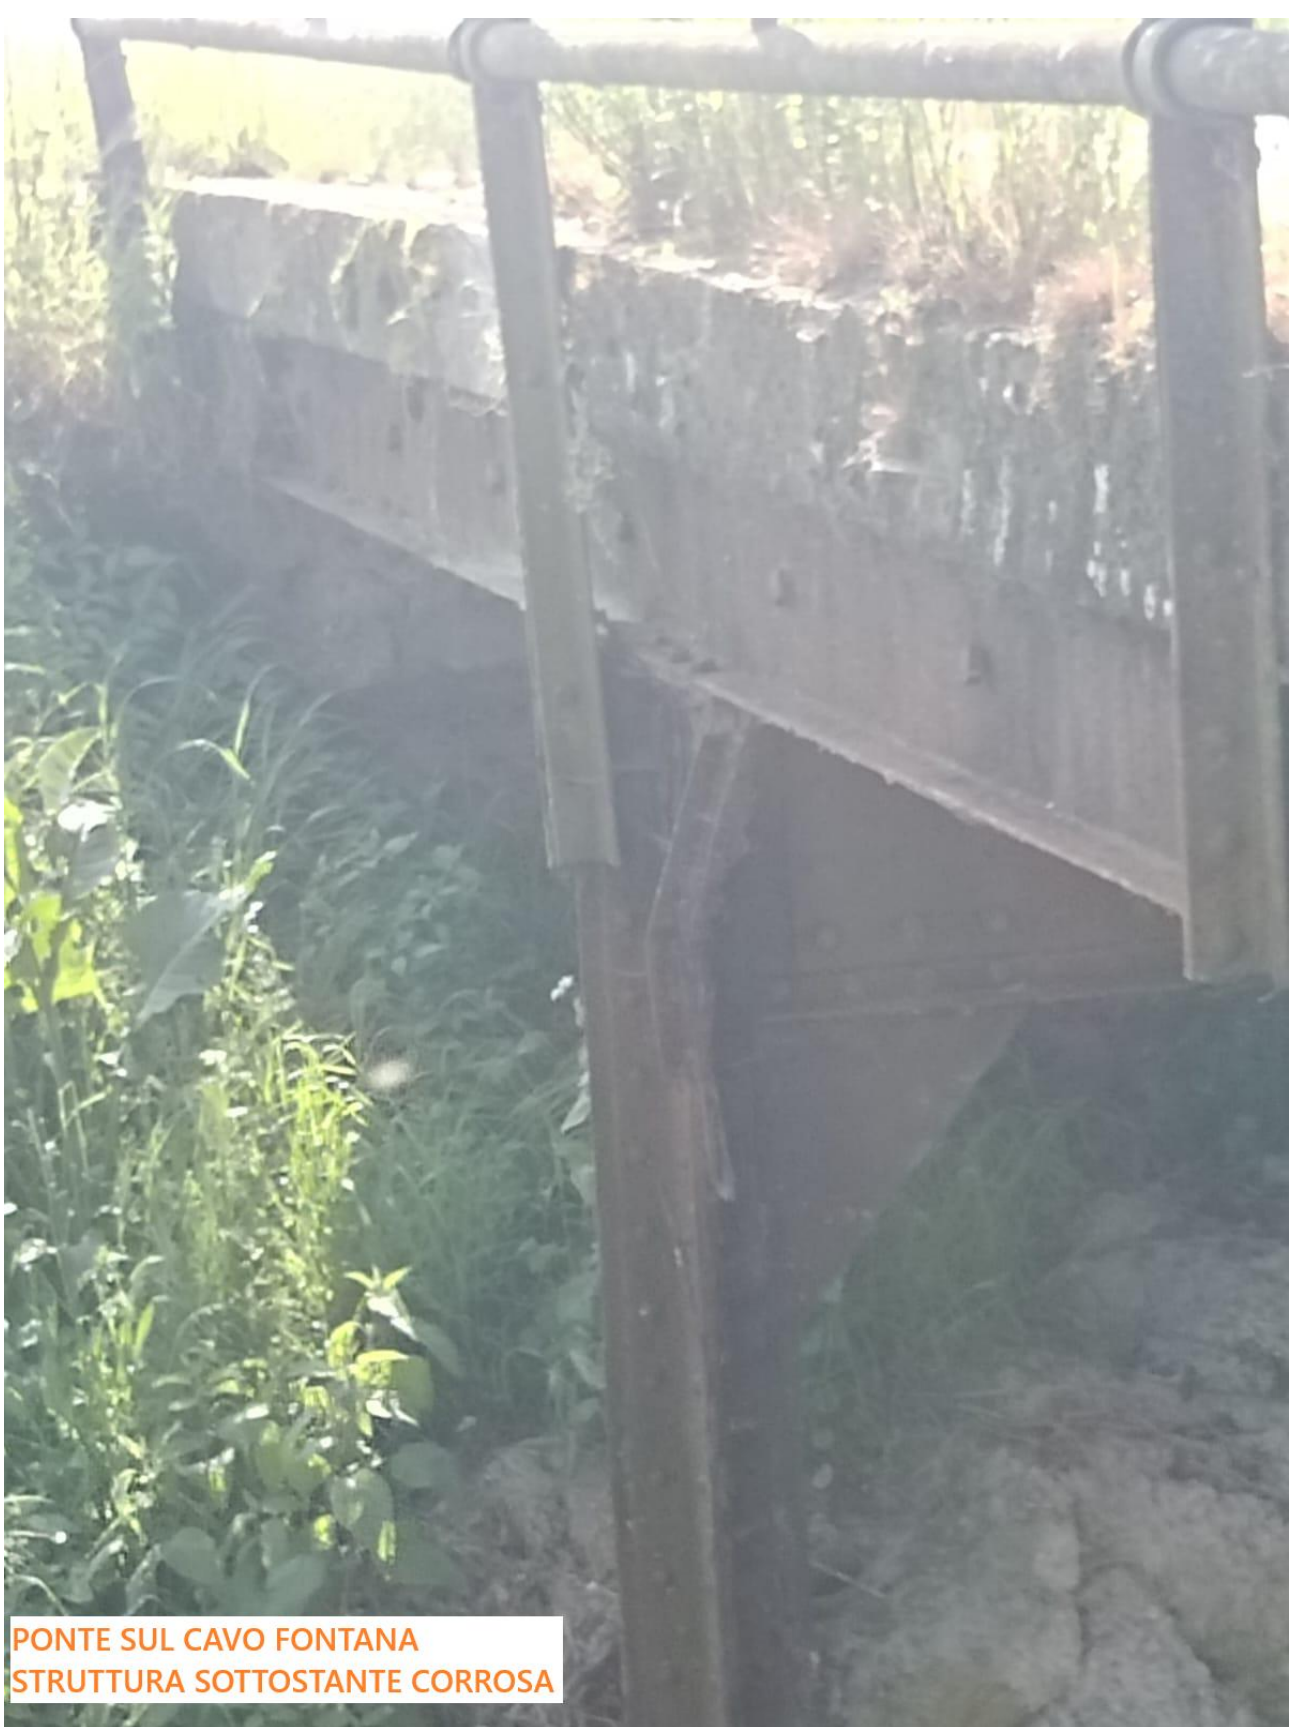
-Dal sopralluogo è emerso che esiste un ponte sul corso d'acqua denominato "Cavo Fontana" con manufattura lineare (secondo l'assetto della strada con un lieve dosso) a campata unica, con longherone in ferro su cui appoggia la struttura stradale in latero-cemento e barre di ferro inchiodato con lastre di metallo che sorreggono il tutto ed a vista risulta **danneggiato in modo importante dal tempo e dalle condizioni atmosferiche, sia nella struttura in latero-cemento e soprattutto nella struttura metallica sottostante che risulta corrosa e particolarmente vulnerabile ai passaggi con mezzi pesanti.**

PONTE SUL CAVO FONTANA PARTICOLARE
DELLE LASTRE METALLICHE CORROSE

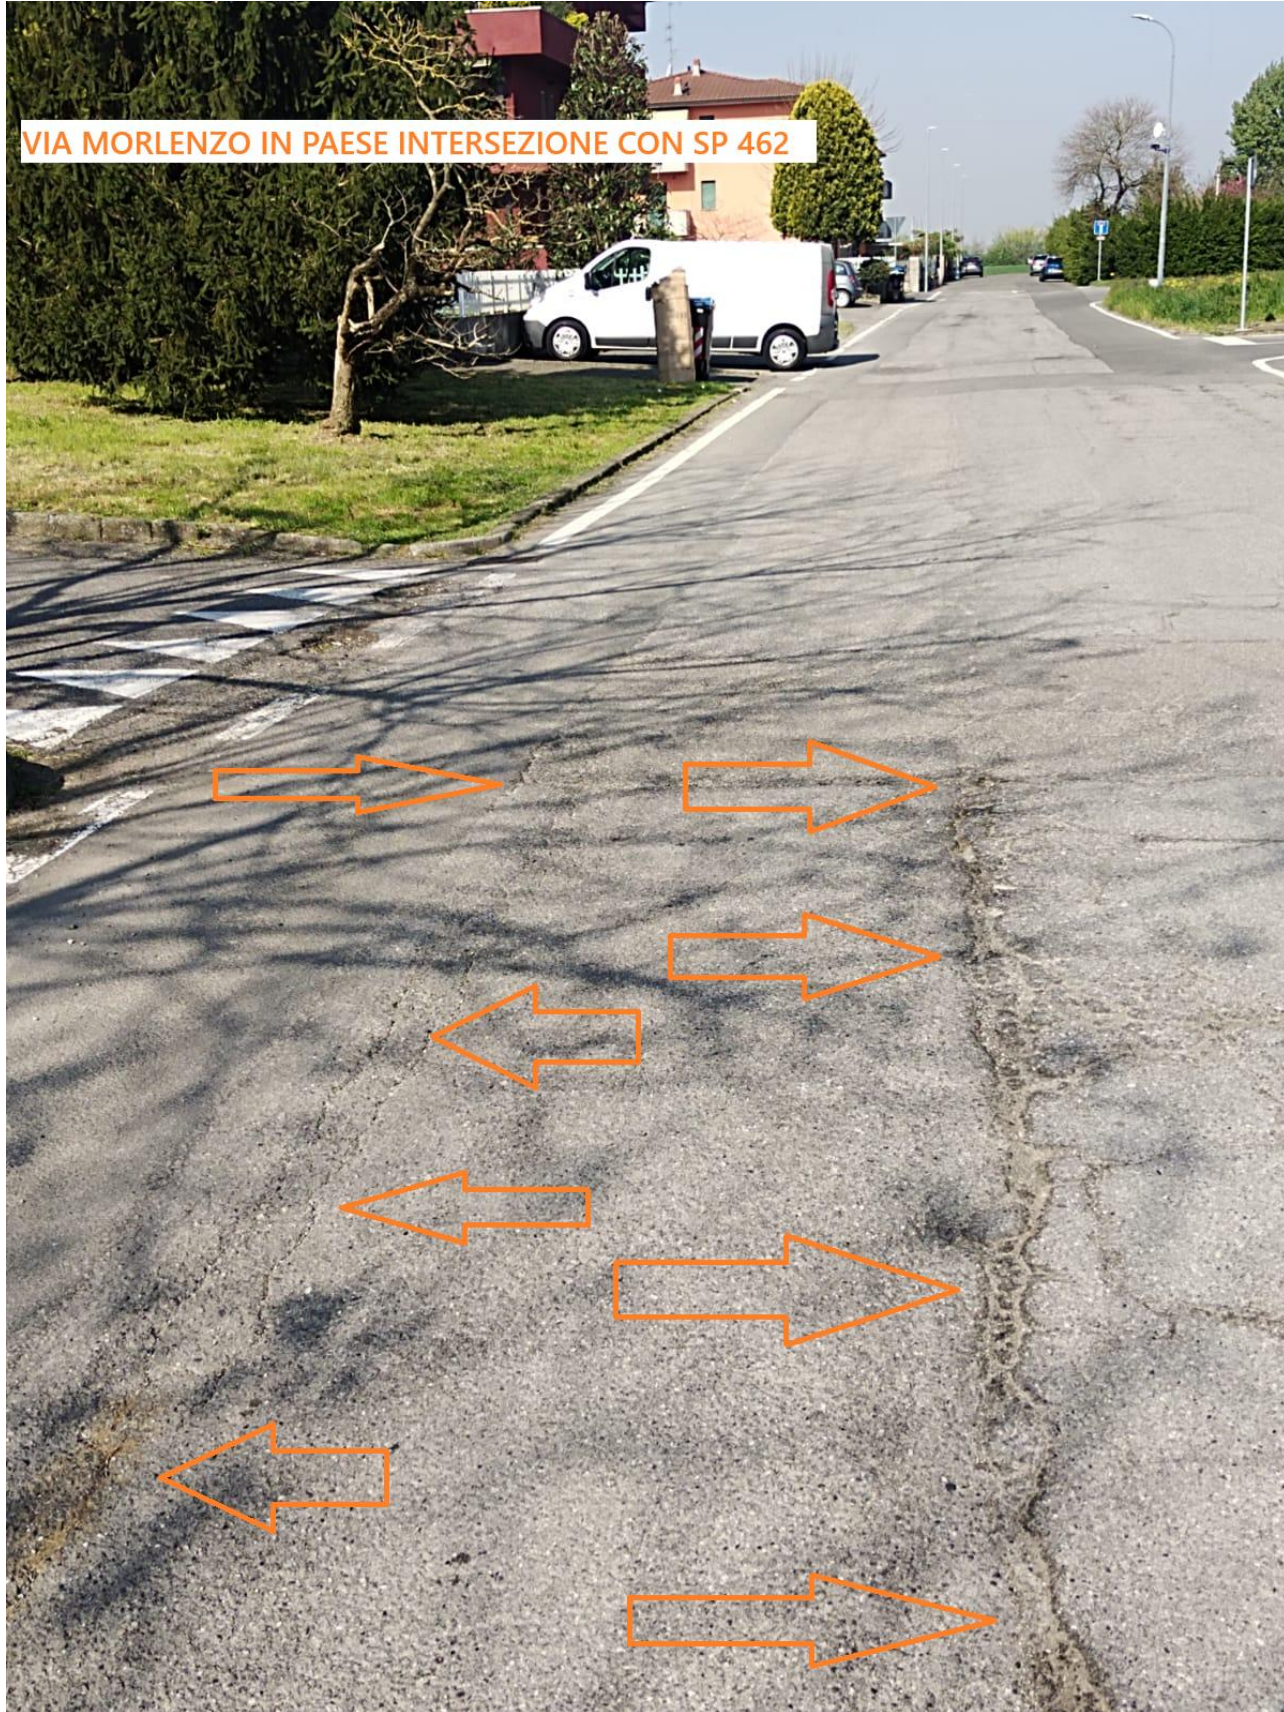
VIA MORLENZO IN PAESE INTERSEZIONE CON SP 462

-Tutto il percorso di via Morlenzo è caratterizzato da una pavimentazione in asfalto molto sconnesso, tratti di cedimento caratterizzati da avvallamenti longitudinali al senso della strada e diverse buche che nonostante la manutenzione costante continuano a riaprirsi, in particolar modo dal civico 18 (azienda agricola f.lli Boselli) fino a tutto l'incrocio con via Morlenzetto ed in special modo sul tratto ascendente e discendente del cavalcavia dell'autostrada, percorrendo via Morlenzo in direzione via Morlenzetto);

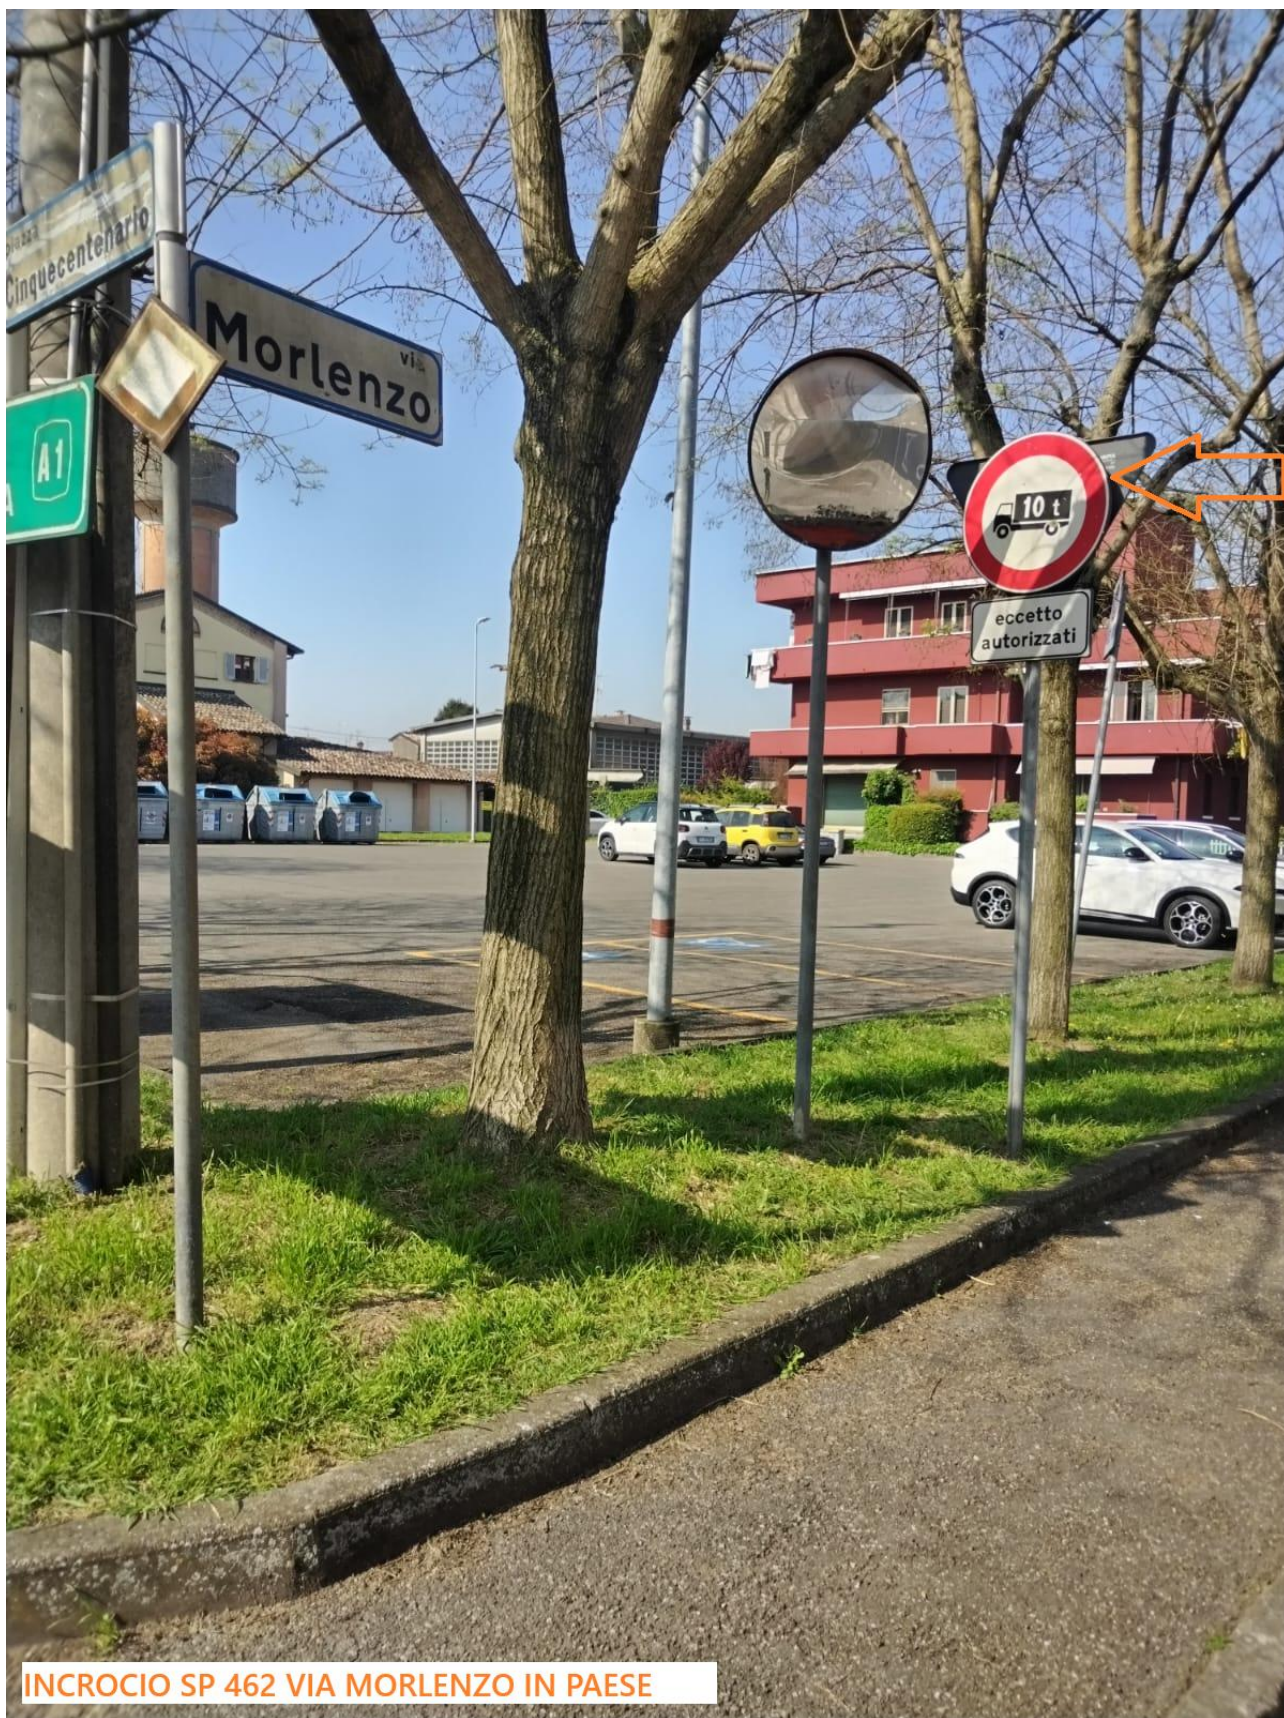
INCROCIO SP 462 VIA MORLENZO IN PAESE

-Dal sopralluogo è emerso che su tale strada vige un divieto di accesso a tutti i veicoli con massa complessiva a pieno carico superiore a 10 t. pubblicizzato con cartelli stradali in loco e istituito con l'ordinanza richiamata in precedenza, ovvero, la N° 1191, Prot.1108, del 03 Febbraio 2010.

La segnaletica è correttamente posizionata.

Per la sicurezza dell'utenza leggera come ciclisti e pedoni sarebbe consigliabile abbassare il limite di tonnellaggio dai 10 t. a 3.5 t. al fine di preservare la loro sicurezza e anche di preservare la strada medesima.

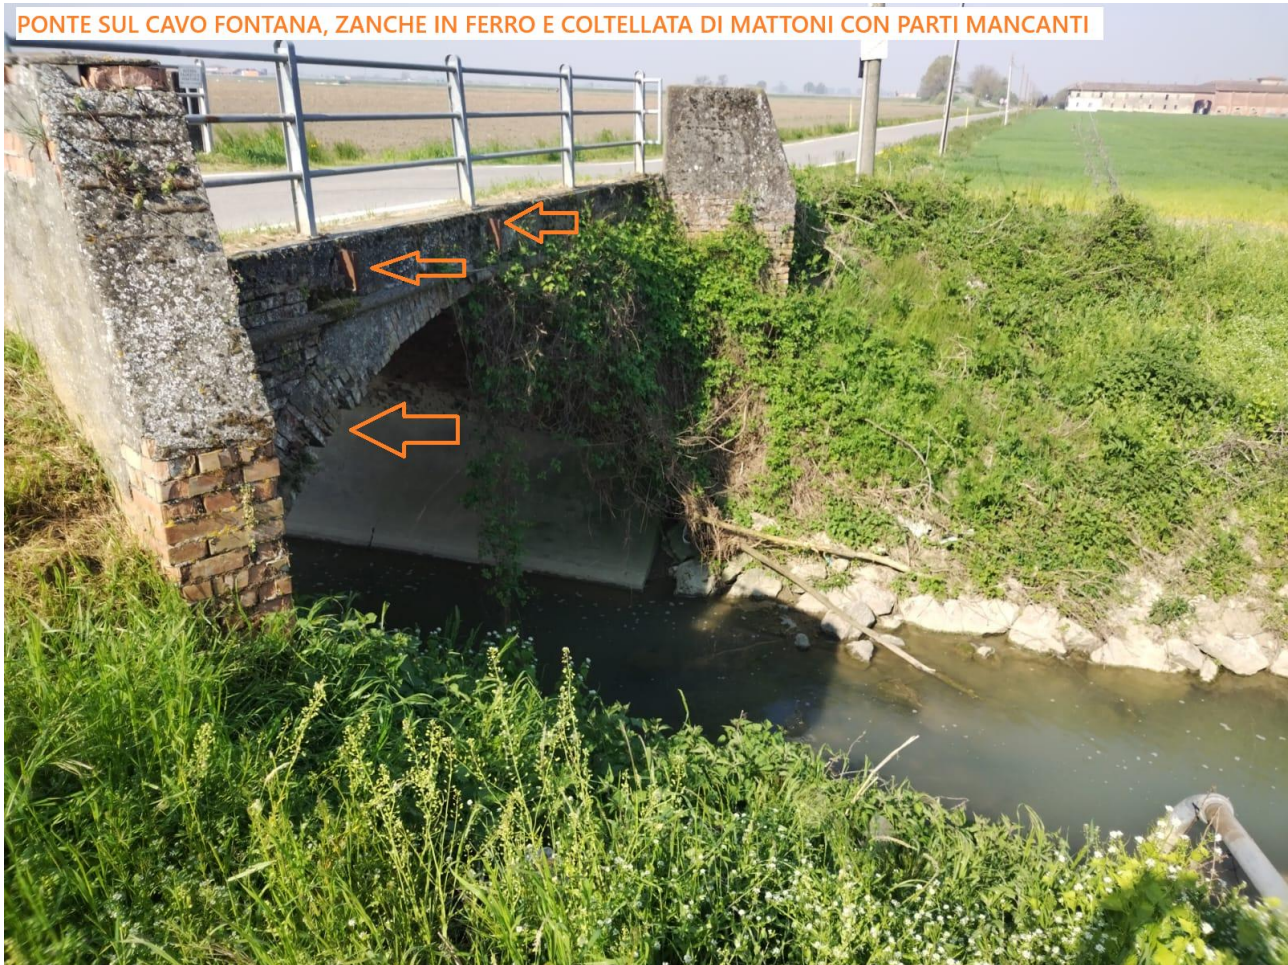
-Dal sopralluogo è emerso che esiste un ponte sul corso d'acqua denominato "Cavo Canalone" con campata in manifattura ad arco in mattoni di cotto e zanche di ferro inchiodate nel sottofondo stradale che ancorano lo stesso alla struttura del ponte medesimo. La campata è unica. A vista risulta danneggiato, nella sua parte sottostante, in modo importante dal tempo e dalle condizioni atmosferiche, sia nella struttura in mattoni e sia nella struttura metallica (zanche) .

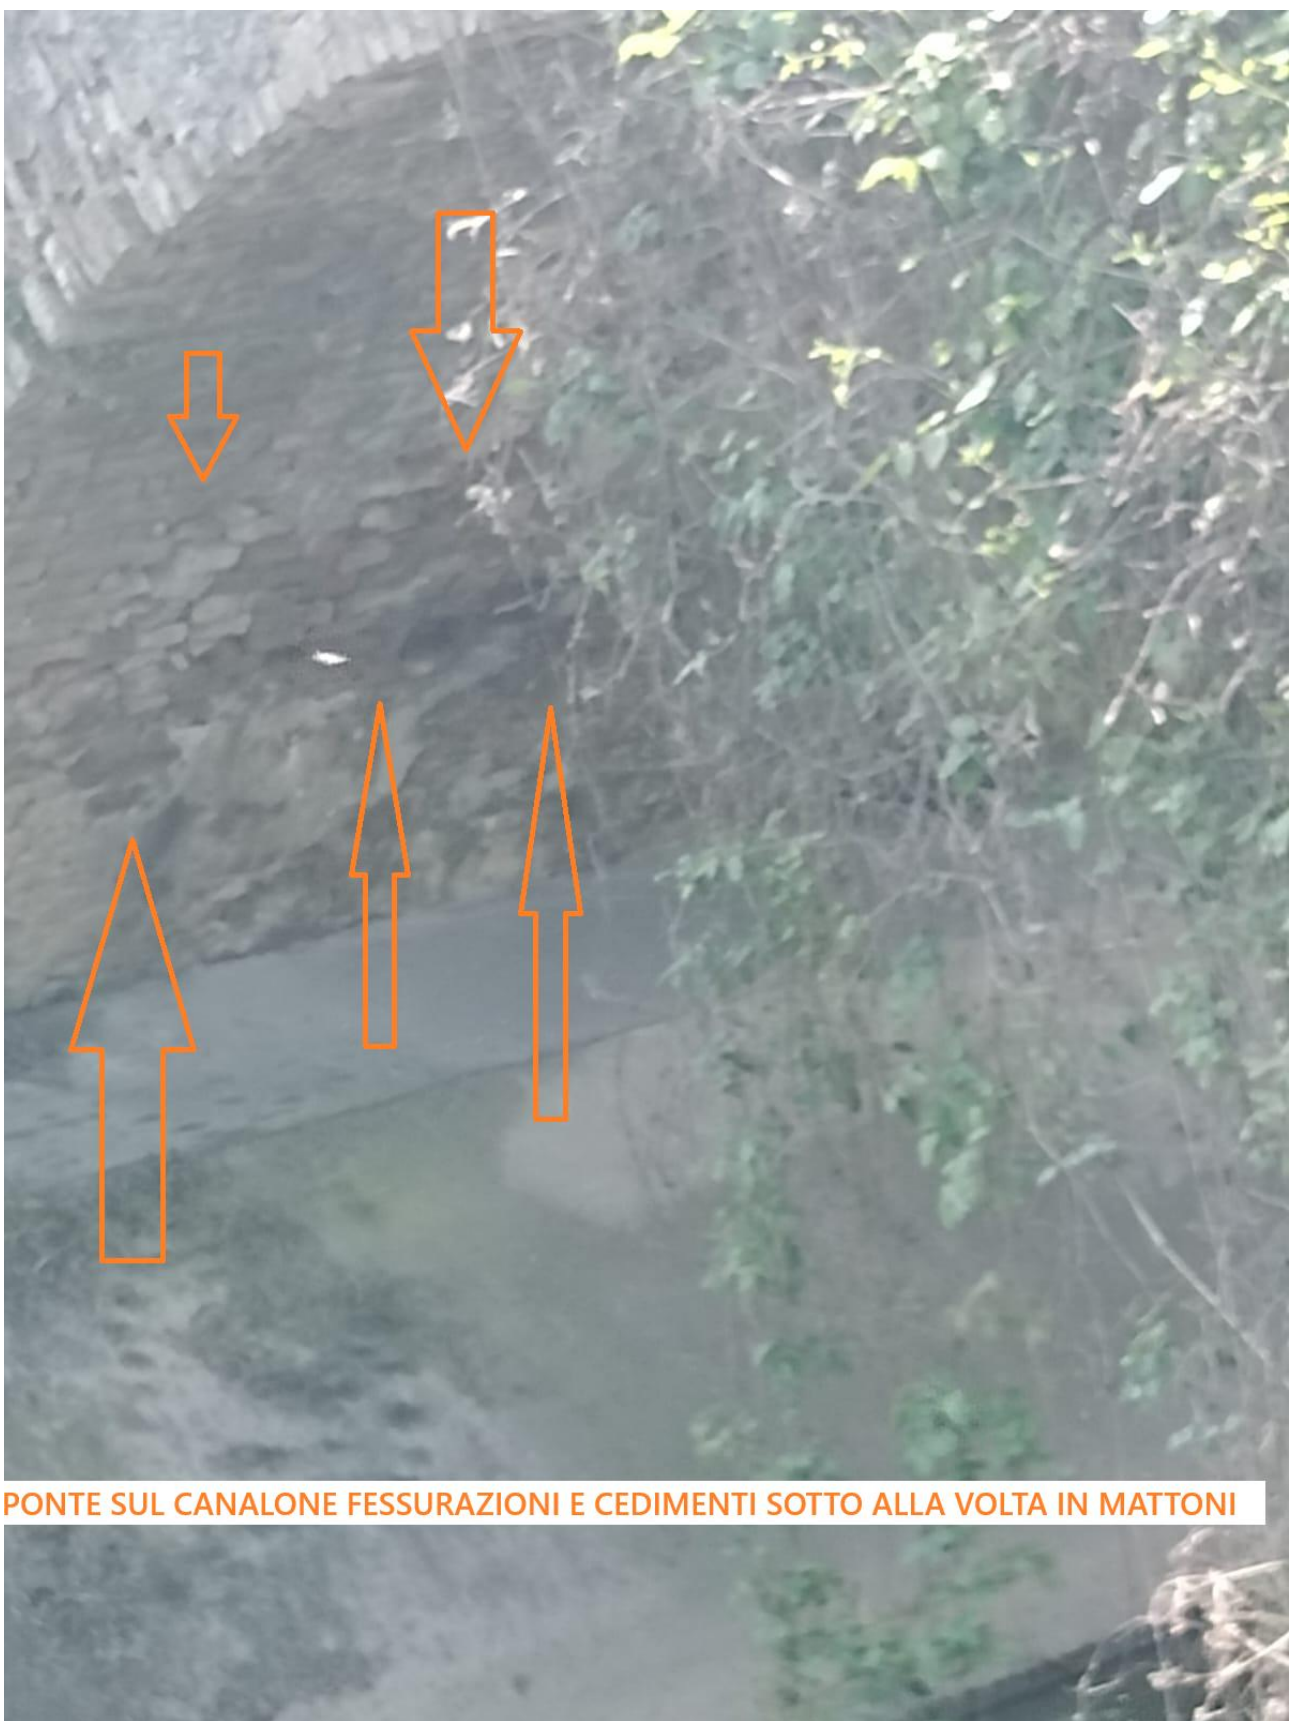
-La parte dell'arcata in mattoni risulta danneggiata nella sua parte inferiore (parte sottostante il ponte) dalla parte disposta a est, nella sua volta a mattoni disposti a coltellata, dove ne risultano alcuni mancanti causando un distacco profondo dello strato superficiale, caduti probabilmente nel greto e inoltre si nota una crepa \fessurazione di con direzione nord-sud e prosegue dal basso del greto verso il basamento del ponte medesimo.

PONTE SUL CANALONE FESSURAZIONI E CEDIMENTI SOTTO ALLA VOLTA IN MATTONI

-Invece l'arcata disposta a ovest risulta meno compromessa dell'altra **presentando solo molta umidità che potrebbe dipendere da infiltrazione\ percolazione** dal manto stradale superiore oppure dalla risalita capillare dell'acqua dal greto che hanno causato disgregazione di materiale con relativa erosione dello strato superficiale con perdita del legante (fughe svuotate dal tempo).

Mentre la struttura in metallo di zanche molto corrosa dal tempo a causa della consunzione che lo rende indebolito e deteriorato.

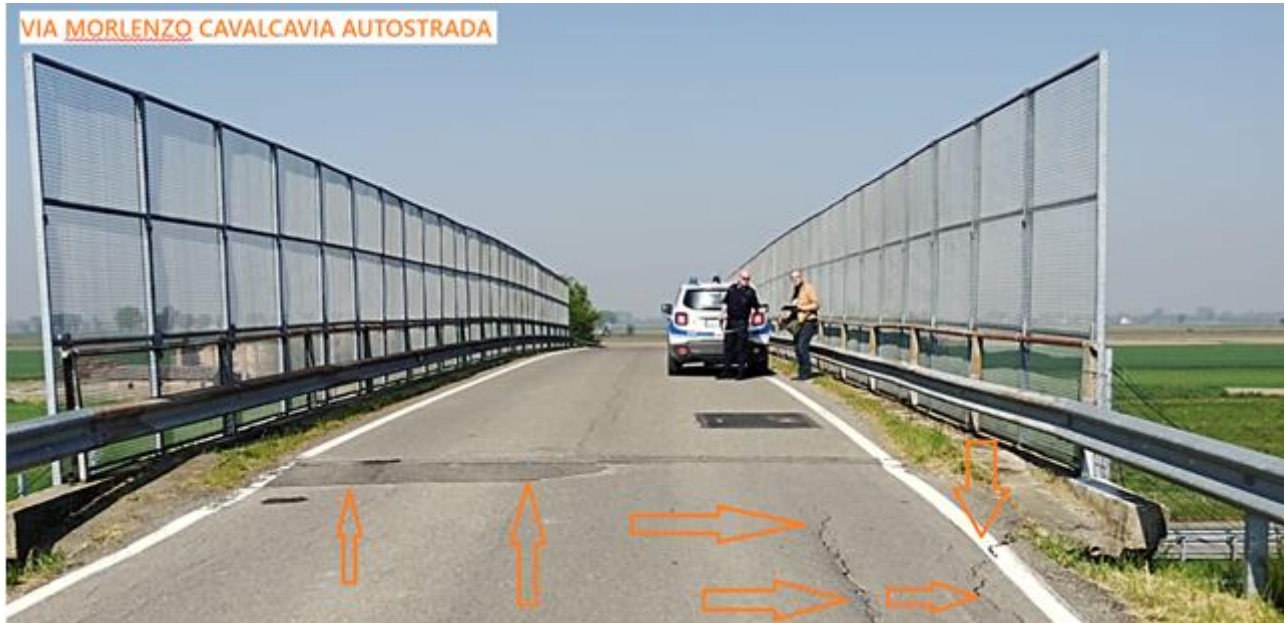
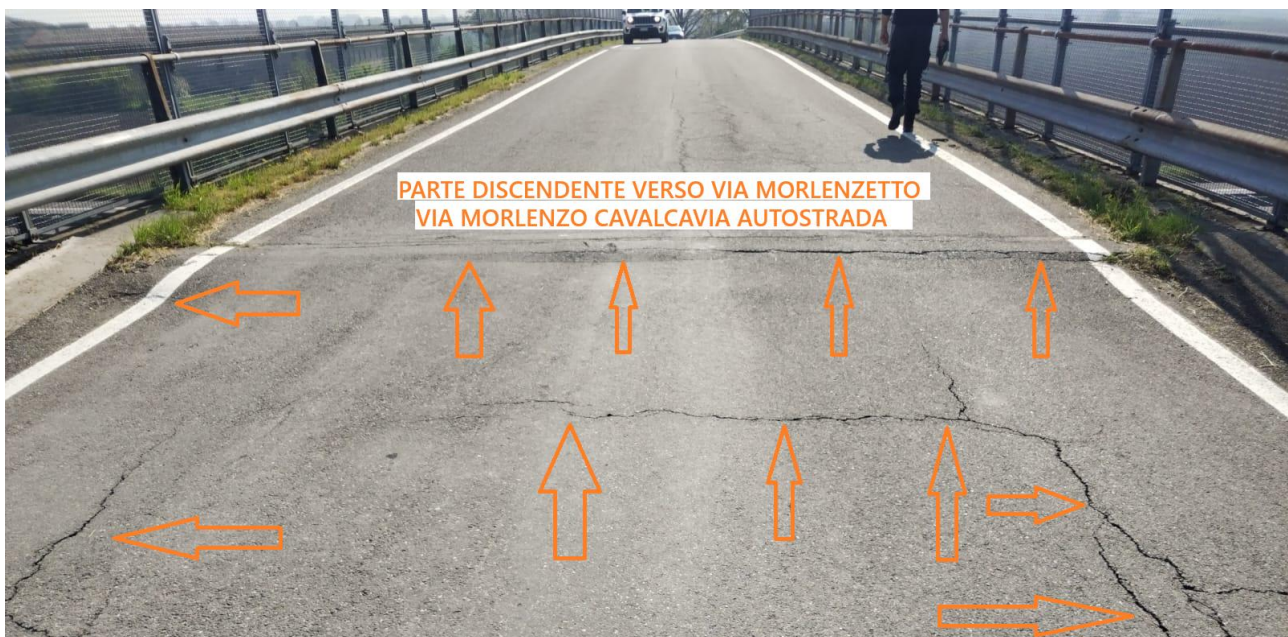
VIA MORLENZO TRATTO DISCENDENTE VERSO VIA MORLENZETTO

-Tutto il tratto di via Morlenzo che sovrappassa l'autostrada è caratterizzato da una pavimentazione in asfalto molto sconnessa, con tratti di cedimento caratterizzati cedimenti della scarpata laterale il terra, inoltre sono presenti avvallamenti longitudinali al senso della strada e diverse crepe longitudinale che fanno pensare al sottofondo instabile e buche che si sono aperte lungo il margine nord del sovrappasso medesimo.
