SERVIZIO CONVENZIONATO DI POLIZIA LOCALE

Oggetto: Richiesta intervento in seguito a segnalazione per verifica attuali condizioni generali e di sicurezza delle strade via Morlenzo e via Morlenzetto .

-In seguito a segnalazione via mail del 04.04.2025 da parte del Sindaco pro-tempore di Cortemaggiore, nella mattinata del giorno 11.04.2025, personale di questo ufficio si portava in via Morlenzo e via Morlenzetto del capoluogo per verificare la situazione di fatto delle condizioni generali e di sicurezza di tali strade comunali, che venivano refertate con la descrizione e la documentazione fotografica qui sotto.

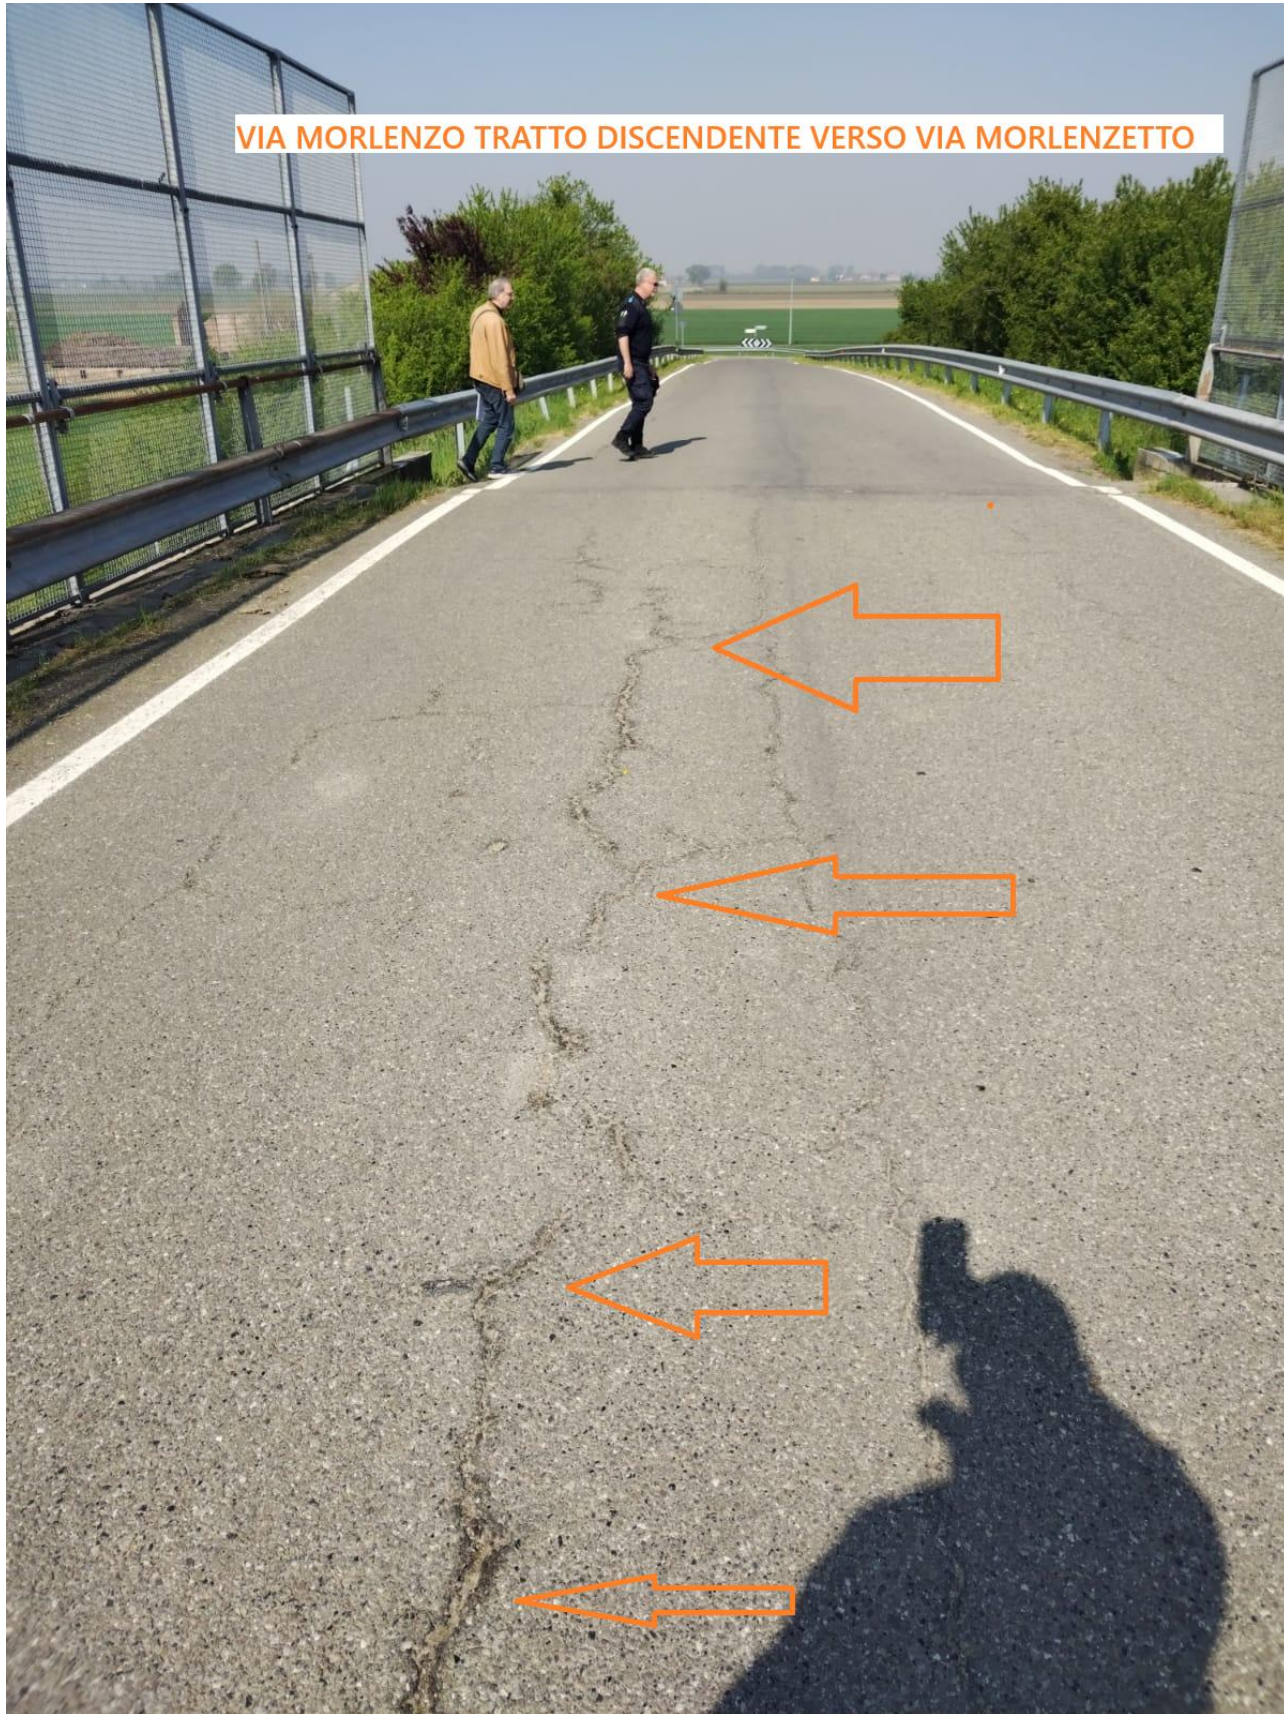
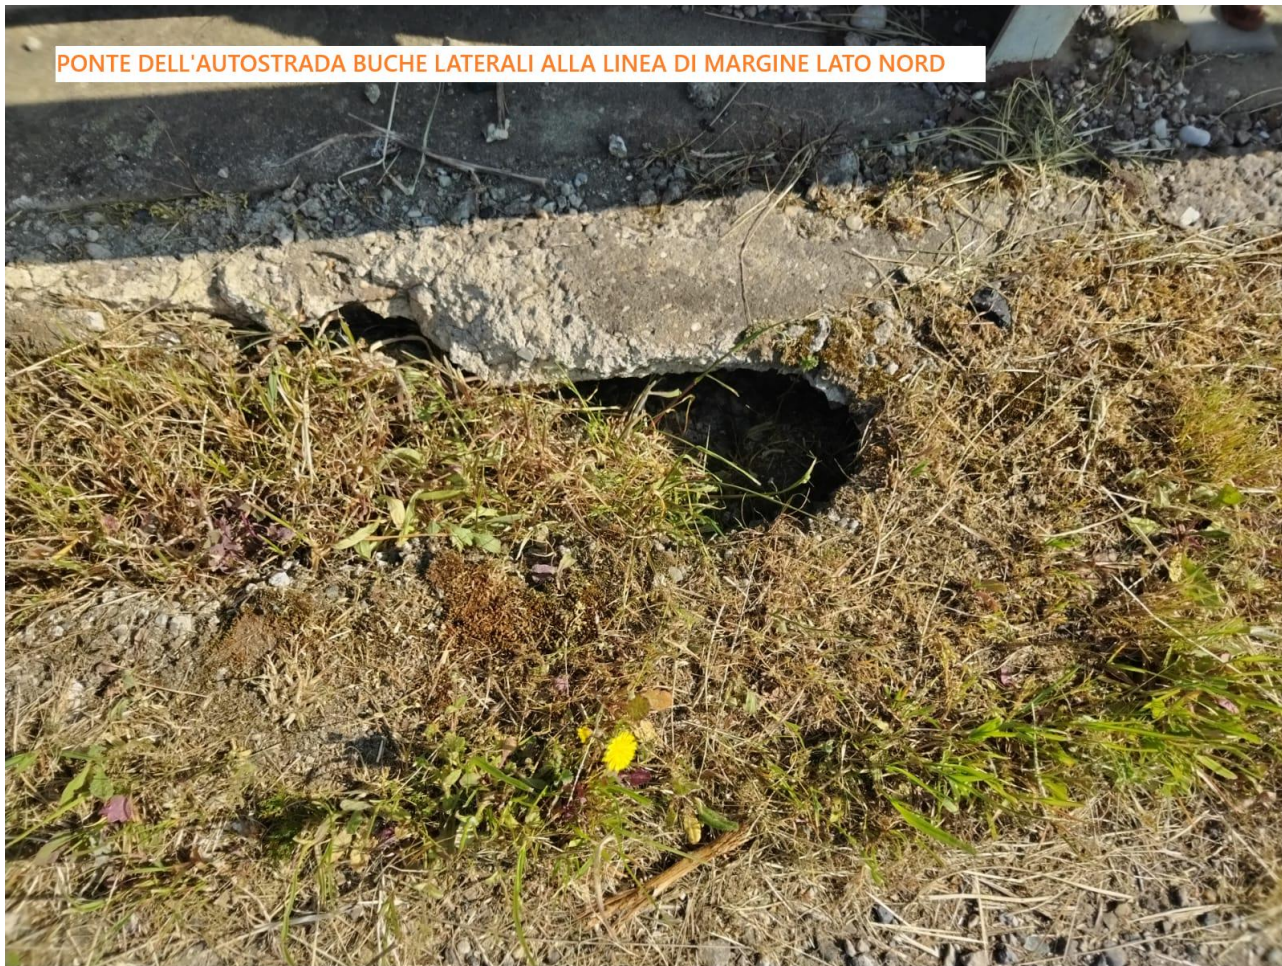
-Tutto il tratto di via Morlenzo che sovrappassa l'autostrada è caratterizzato da una pavimentazione in asfalto molto sconnessa, con tratti di cedimento caratterizzati cedimenti della scarpata laterale il terra, inoltre sono presenti avvallamenti longitudinali al senso della strada e diverse crepe longitudinale che fanno pensare al sottofondo instabile e buche che si sono aperte lungo il margine nord del sovrappasso medesimo.
