COMUNE DI CORTEMAGGIORE

Oggetto: Parere tecnico in merito alle condizioni generali e di sicurezza delle infrastrutture Morlenzo e via Morlenzetto.

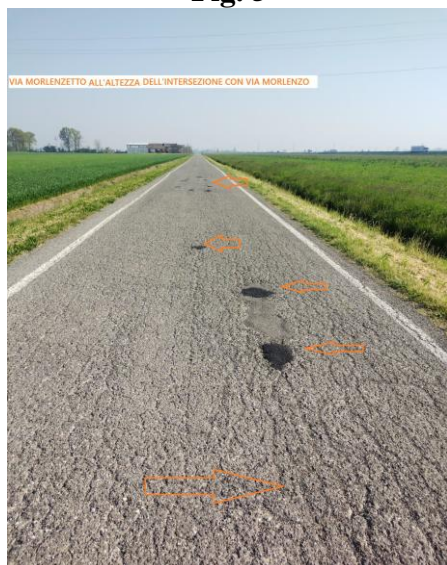
Fig. 5

- **Fessurazione a ragnatela**, (alligator cracking). Le fessure a ragnatela si presentano nelle zone soggette ai carichi di traffico ripetuti. Si originano sul fondo degli strati di conglomerato bituminoso (o della base stabilizzata), dove lo stato tenso-deformativo di trazione indotto dalle sollecitazioni è maggiore. Le fessure si propagano in superficie all'inizio parallele e longitudinali, poi interconnesse a formare segni poliedrici ad angoli acuti, di dimensioni inferiori ai 60 cm sul lato più lungo. Si presentano solo sulle superfici soggette al carico, perciò possono presentarsi su alcune aree piuttosto che su altre. Questo ammaloramento è spesso accompagnato dal fenomeno dell'ormaiamento, lo stato di fessurazione si presenta in forma media, (Fig. 5).

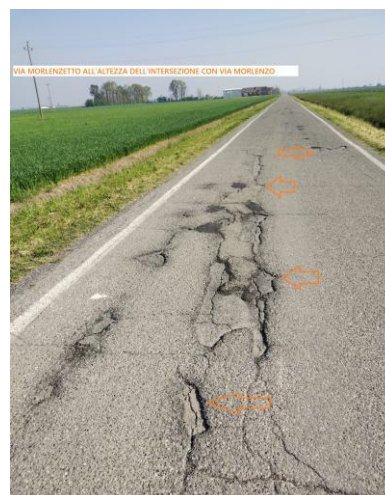
**Fig. 8**

- **Buche.** Le buche sono depressioni a forma di scodella, di diametro inferiore a 1 m, presenti sulla superficie stradale. I bordi in genere sono netti e spigolosi ed i lati in prossimità della parte superiore sono verticali. Il loro scavo è accelerato dalla presenza d'acqua che può ristagnare al loro interno. Si possono formare quando, a causa del traffico veicolare, vengono asportate piccole porzioni di pavimentazione. La pavimentazione continua a rovinarsi a causa dell'insufficiente protezione del manto stradale, o a causa della presenza di punti deboli negli strati sottostanti, o a causa di un eccessivo progredire di fessure a ragnatela (fig.8).

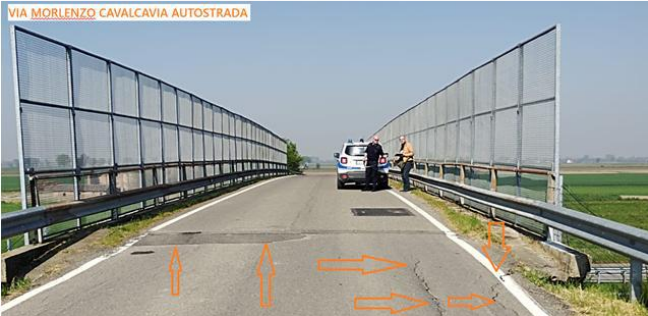
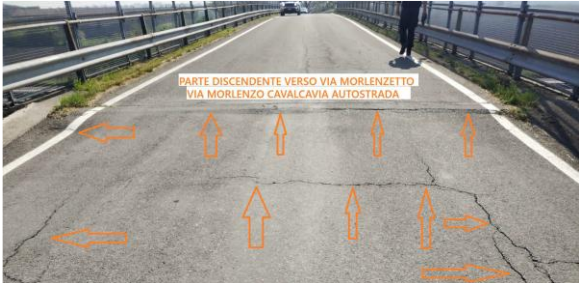
Nel corso dell'ispezione sono stati altresì presi in considerazione i ponti che attraversano la zona interessata: quello che scavalca la rete autostradale (Punto 4 relazione polizia locale) (Fig.9 – 10), il cavo Fontana con una struttura in ferro che visivamente si presenta gravemente ammalorato (Punto 3 relazione polizia locale) (Fig.11 – 12), ponte su cavo Canalone (Punto 3 relazione polizia locale) (Fig.13 – 14).

- il cavalcavia dell'autostrada presenta Fessurazione di richiamo, questo ammaloramento è presente solo nelle pavimentazioni composte di lastre in calcestruzzo ricoperte in conglomerato bituminoso e sono causate dai movimenti di apertura e chiusura dei giunti provocati dal ritiro termico delle lastre. Non sono generate dai carichi di traffico, ma questi possono causare la rottura dello strato in conglomerato bituminoso vicino alla fessura. Le variazioni termiche stagionali, generando dei movimenti ciclici di apertura e chiusura delle lesioni e dei giunti della lastra in calcestruzzo, provocano delle sollecitazioni di trazione negli strati bitumati a diretto contatto degli strati cementizi la cui entità influenza la velocità di

risalita delle lesioni. I carichi di traffico inducono sollecitazioni di taglio in direzione verticale influenzando la diffusione orizzontale delle lesioni e conseguentemente provocando il distacco degli strati bitumati da quello cementizio; tale distacco influenza, aumentandola, la velocità di risalita verticale delle lesioni. Gli spostamenti laterali provocati da instabilità o da spinte trasversali alla direzione della stesa provocano sollecitazioni di taglio in direzione orizzontale che aumentano la propagazione delle lesioni.

In conclusione, da quanto rilevato durante il sopralluogo, le sedi stradali mostrano delle carreggiate ridotte in larghezza con manto stradale ammalorato e sconnesso, mentre i ponti esaminati presentano gravi criticità (perlomeno a livello visivo). Per ragioni di sicurezza dell'utenza che utilizza tali strade, si ritiene opportuno ridurre il carico massimo consentito dalle attuali 10 T. a 3.5 T., ed inoltre di conferire incarico a professionista abilitato per una puntuale verifica sulla stabilità e portata dei ponti esaminati.

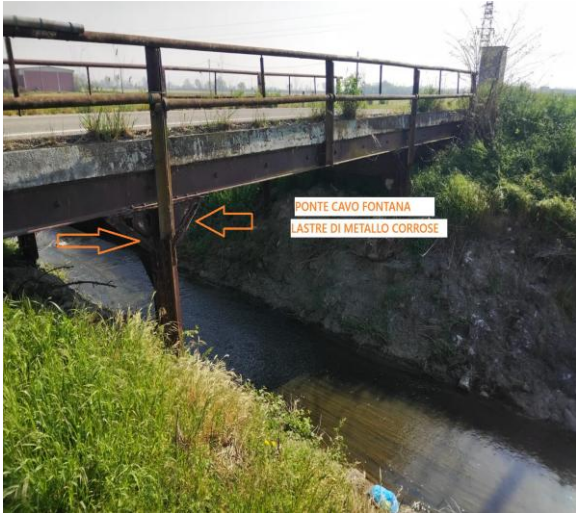
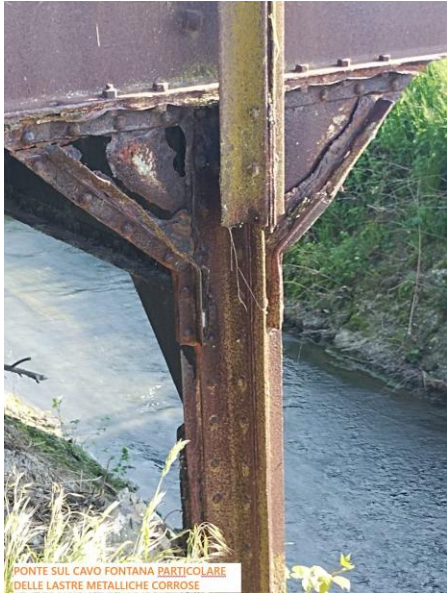
- Il ponte denominato cavo Fontana presenta la struttura in ferro fortemente deteriorata, degna di un controllo più approfondito.
- Il ponte denominato cavo Canalone presenta una struttura in mattoni facciavista alcuni mancanti sulla volta che sostiene la sede stradale
