CONSORZIO di BONIFICA dell' EMILIA CENTRALE

REALIZZAZIONE DI UNA CASSA DI ESPANSIONE PER LAMINAZIONE DELLE PIENE E ACCUMULO IDRICO A SCOPO IRRIGUO CAVO BONDENO IN COMUNE DI NOVELLARA (RE) - CODICE 518/5

Allegato n.	Titolo:
2	RELAZIONI SPECIALISTICHE
Tavola: 11	Oggetto: RELAZIONE TECNICO - ILLUSTRATIVA, CENNI STORICI E DOCUMENTAZIONE FOTOGRAFICA PER CASELLA BONDENO
Scala:

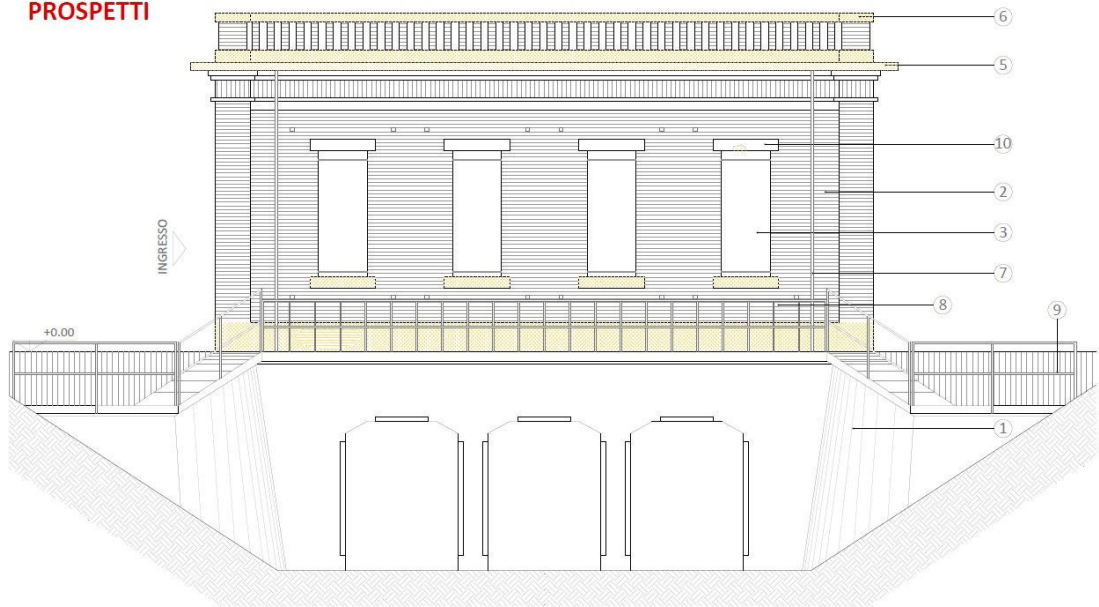
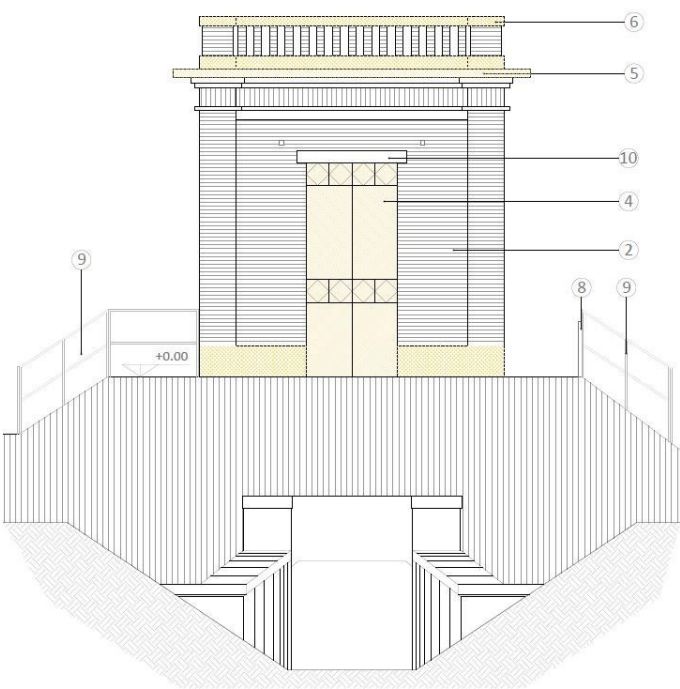
PROSPETTI

Circa lo stato dei luoghi, come accennato precedentemente non si rilevano significative differenze rispetto ai disegni originali. L’edificio denuncia fenomeni di percolazione dalla copertura, patine biologiche e ammaloramento dei componenti in cemento armato. Si rimanda alla lettura dell’elaborato grafico di rilievo per maggiori dettagli riportandone qui di seguito alcuni estratti.

LEGENDA DEGRADI	
	PATINA BIOLOGICA, MUFFE E FUNGHI
	VANDALISMO GRAFICO
	MACCHIE SU INTONACO DERIVANTI DA FENOMENI I PERCOLAZIONE DELLA COPERTURA
	DEGRADO DEGLI ELEMENTI IN FERRO (polverizzazioni - avanzato stato di arrugginimento)
	DEGRADO DEL CLS
	PERCOLAZIONI

- 1_il rifacimento delle guaine di copertura, così da interrompere i fenomeni di percolazione ed infradiciamento della soletta e dei sottostanti intonaci;

- 2_la rimozione degli intonaci interni polverizzati e non recuperabili, e il loro rifacimento con impasti del tutto analoghi a quanto esistente. Saranno in proposito eseguite prove di laboratorio utili alla caratterizzazione dell'impasto;

- 3_il restauro dei cementi armati, mediante interventi di spazzolatura, rimozione del materiale in fase di distacco, passivazione dei ferri, rifacimento del copriferro, tonalizzazione in grigio per dare il lavoro finito a perfetta regola d'arte;

- 4_la rimozione delle patine biologiche mediante trattamento biocida e lavaggio con idropulitrice;
- 5_la rimozione dei graffiti frutto di vandalismo grafico mediante l'applicazione di idoneo prodotto re-motore e successivo lavaggio della superficie;

- 6_la sostituzione del portone in ferro, fortemente degradato ed arrugginito, utilizzando un portone analogo in metallo e con disegno del tutto simile all'esistente.

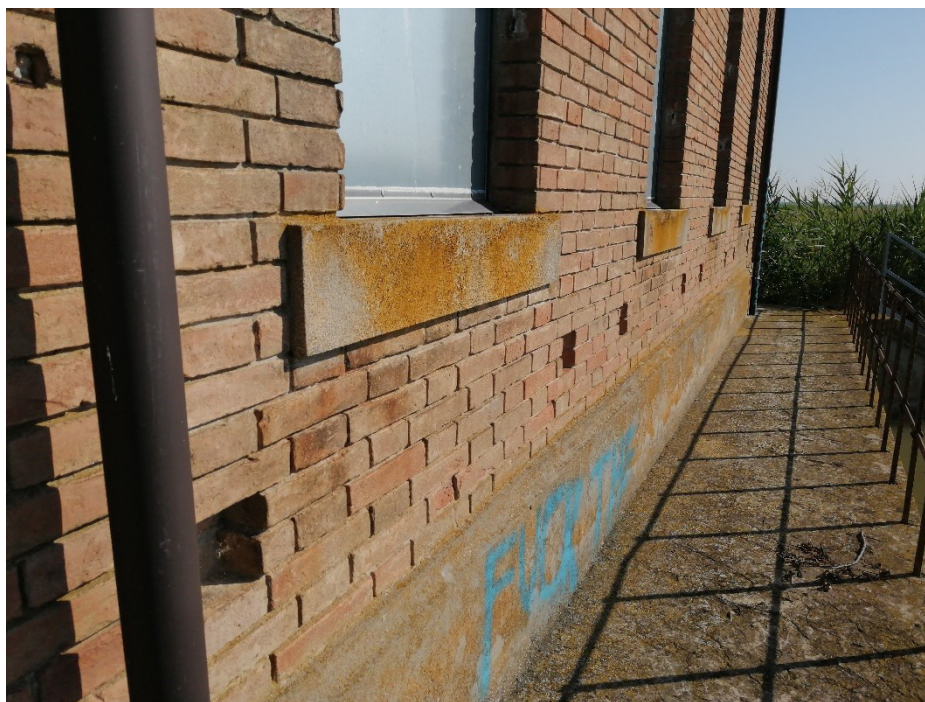
Particolare: patine biologiche e atti vandalici

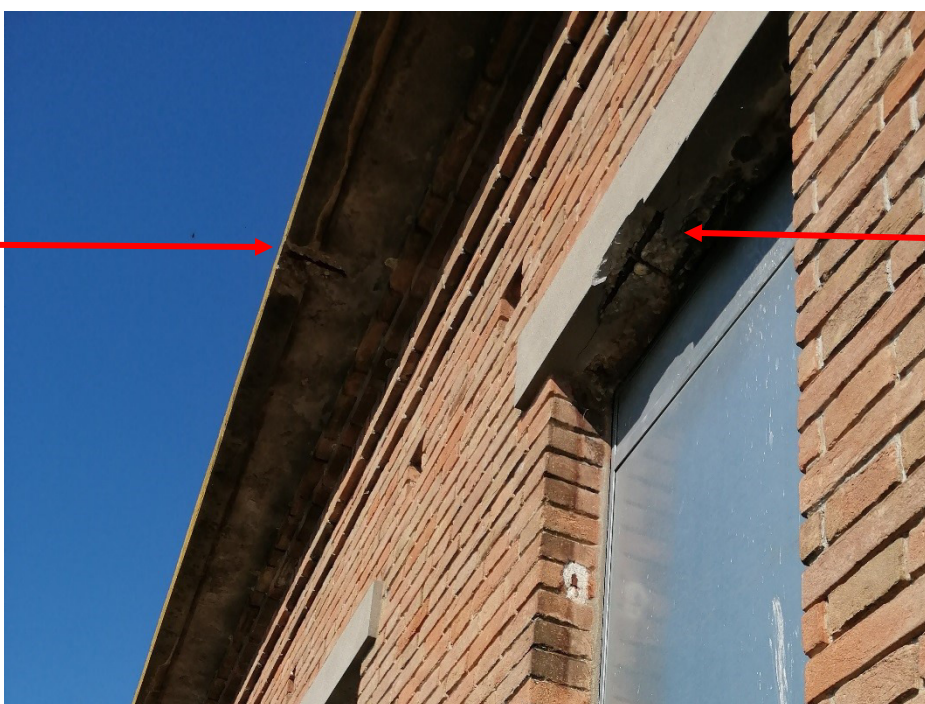
Particolare: degrado elementi in cemento armato
