Piattaforma polifunzionale Ponticelle

RAPPORTO PRELIMINARE DI SICUREZZA Piattaforma polifunzionale Ponticelle

APPENDICE B

Analisi storica di incidenti e quasi-incidenti

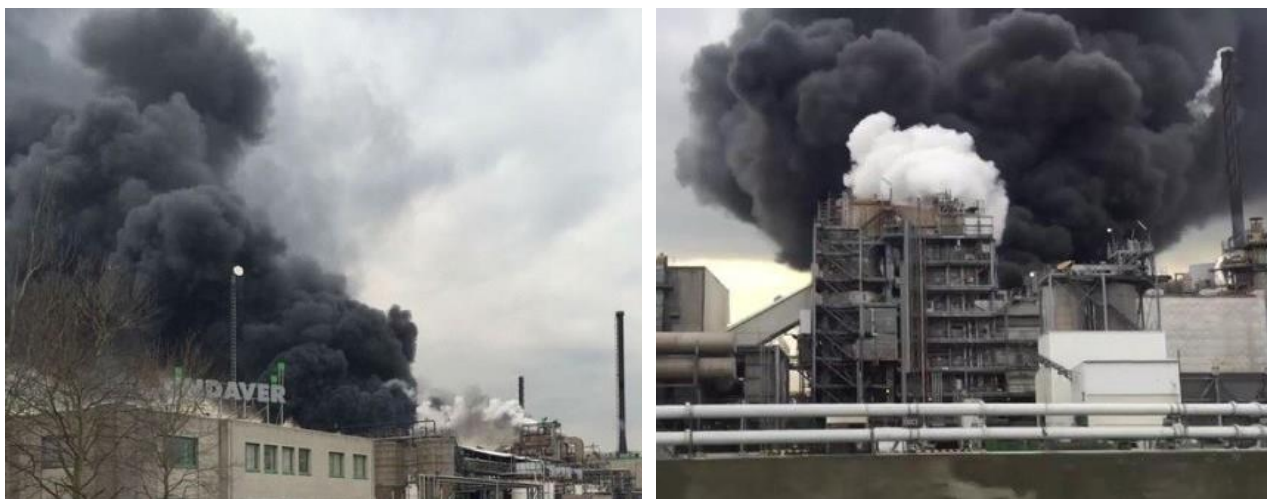
Il 26 Febbraio 2016, intorno alle ore 15:45, in un impianto di trattamento e termovalorizzazione rifiuti della multinazionale Indaver (impianto a rischio di incidente rilevante) nell'area industriale di Anversa, nord del Belgio, un'autocisterna contenente acetato di acrolein-cianidrina è esplosa improvvisamente innescando immediatamente un vasto incendio (Figura 1).

Figura 1 – Foto scattate pochi minuti dopo l'esplosione.
[Fonte: <http://www.lesoir.be>]

Le altre autocisterne presenti nei paraggi sono state investite dalle fiamme e il loro contenuto ha contribuito ad alimentare l'incendio, che ha anche coinvolto dei prodotti chimici imballati stoccati in un comparto vicino.

Un'analisi sulle cause dell'incidente è stata avviata congiuntamente da parte del Gestore dello Stabilimento e del produttore del rifiuto coinvolto. Si è scoperto che l'autocisterna si trovava nell'impianto dal giorno precedente e che era in corso lo scarico diretto del prodotto al forno al momento dell'incidente. Per permettere il trasferimento è necessario effettuare un preriscaldamento dei rifiuti. Tale operazione è eseguita inertizzando l'autocisterna con azoto e collegandola a terra. Durante tale operazione, a causa di un eccessivo aumento della temperatura si è innescata una reazione esotermica inaspettata. Tale reazione ha portato ad un aumento repentino della pressione e alla rottura delle pareti della autocisterna.

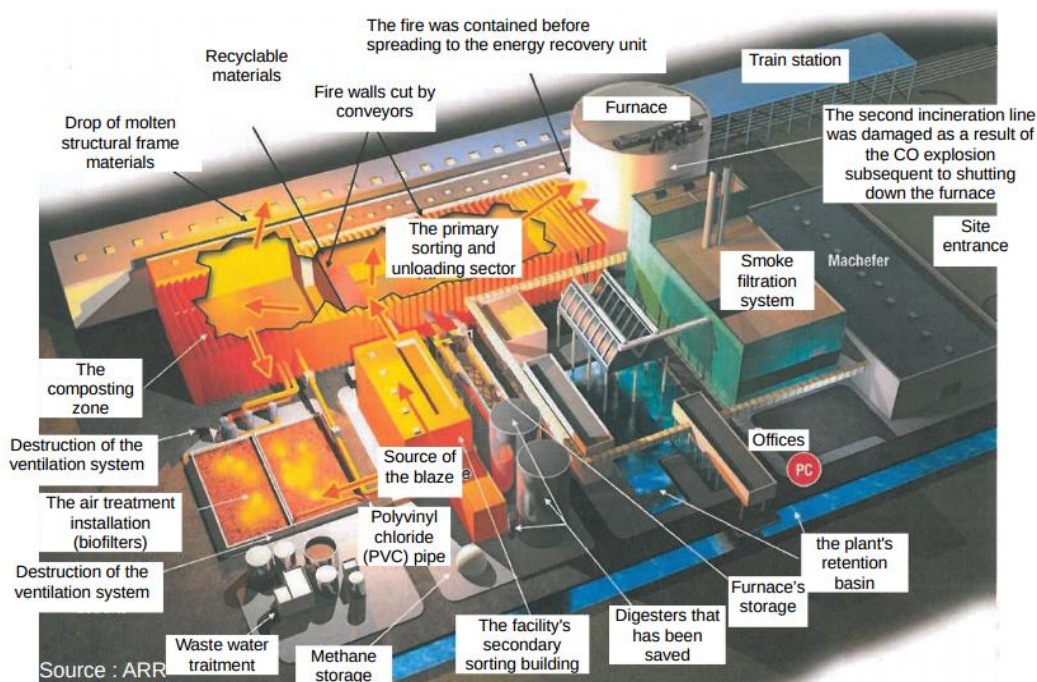
Intorno alle 2.30 di notte del 2 Novembre 2013 è scattato un allarme antincendio presente in una cabina elettrica all'interno dell'impianto di selezione secondario. Simultaneamente un operatore ha avvertito la presenza di fumo e si è accorto che l'impianto di selezione secondaria era in fiamme e ha provveduto ad avvertire il Responsabile dell'Emergenza. Giunto sul posto, il Responsabile ha immediatamente attivato il piano di emergenza interno e avisato i soccorsi esterni. I primi interventi di contenimento dell'incendio sono stati concentrati a protezione delle aree di produzione e stoccaggio di biogas, per scongiurare il rischio che si innescassero delle esplosioni. Tuttavia l'incendio si è sviluppato su una vasta area del comparto a causa della presenza di vento proveniente da sud-ovest. Inoltre alcune braci aspirate dal sistema di aspirazione, che mantiene gli edifici in uno stato di depressione, hanno raggiunto l'impianto di trattamento dei fumi e quello di abbattimento degli odori. In Figura 2 è possibile apprezzare una ricostruzione della dinamica con cui si è sviluppato l'incendio all'interno del comparto.

Figura 2 – Rappresentazione del comparto in esame e dell'incendio divampato.
[Fonte: banca dati ARIA, Ministero francese dell'ecologia, sviluppo sostenibile ed energia]

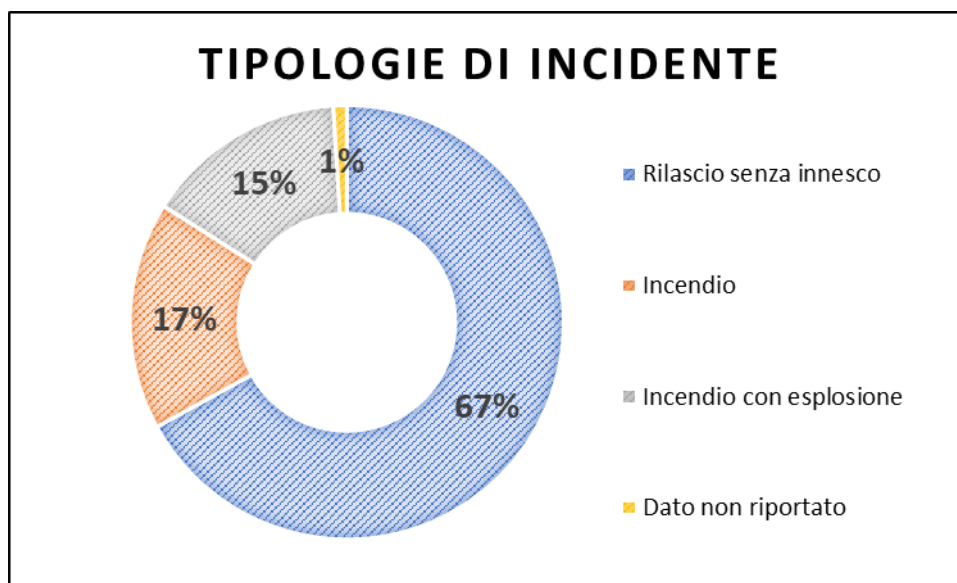
Nello specifico, la ricerca si è focalizzata sugli incidenti avvenuti in passato che abbiano coinvolto rifiuti, in particolare rifiuti pericolosi. L'interrogazione della banca dati MHIDAS ha evidenziato l'accadimento di 48 incidenti che hanno coinvolto rifiuti. Data la specificità dell'impianto in esame è stato mantenuto questo gruppo di incidenti quale base della ricerca e sono state approfondite le cause, la tipologia di incidente finale, la fase dell'attività origine dell'incidente.

Figura 3 – Tipologie di incidente ricorrenti nel settore del trattamento rifiuti. [Fonte: MHIDAS]

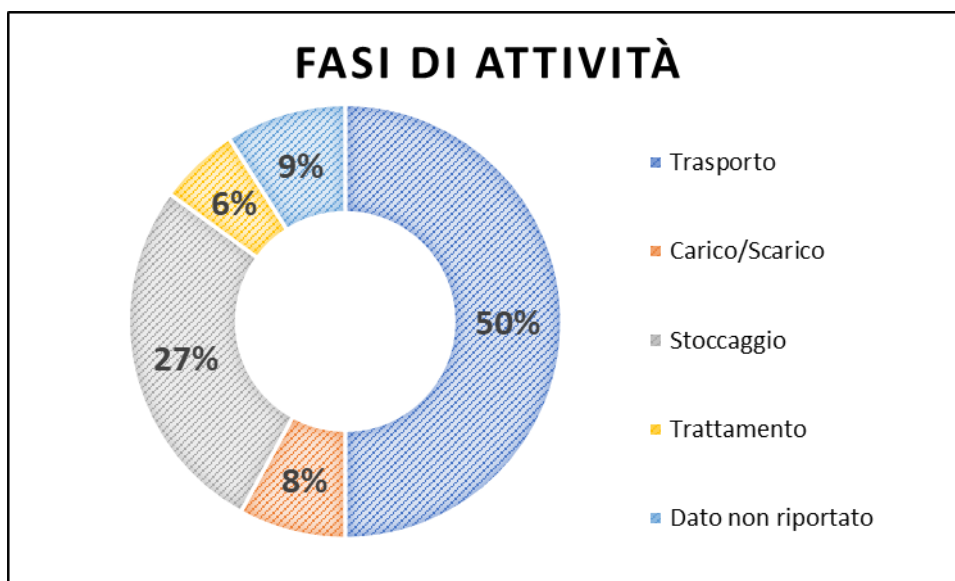
Altro parametro interessante è costituito dalla **fase dell'attività** durante la quale è accaduto l'incidente. 24 incidenti sono avvenuti durante il trasporto dei rifiuti, 4 durante operazioni di carico/scarico, 13 hanno avuto origine da attività di stoccaggio dei rifiuti, 3 sono avvenuti durante il processo di trattamento e 4 incidenti per i quali non si conosce la fase dell'attività origine dell'evento indesiderato.

Figura 4 – Fasi interessate da incidenti nell'ambito del trattamento rifiuti. [Fonte: MHIDAS]

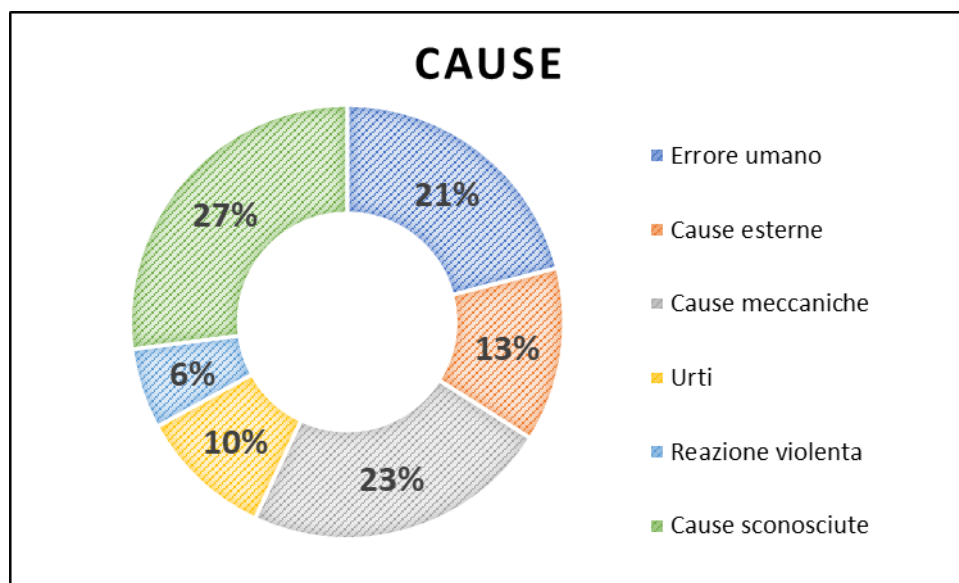
Passando ora alle **cause dell'incidente**, la banca dati ha evidenziato 10 eventi dovuti a errore umano, 6 dovuti a cause esterne, 11 originati da cedimenti meccanici, 5 causati da urti, 3 da reazioni violente incontrollate e 13 incidenti per i quali le cause sono sconosciute. Si noti che assume grande importanza l'errore umano, soprattutto perché è opportuno considerare anche che alcuni cedimenti meccanici potrebbero essere stati originati da errori in fase di manutenzione, da manutenzioni non eseguite, ecc., quindi da cause originarie comunque imputabili a errori umani.

Figura 5 – Principali cause di incidenti riguardanti il trattamento di rifiuti. [MHIDAS]

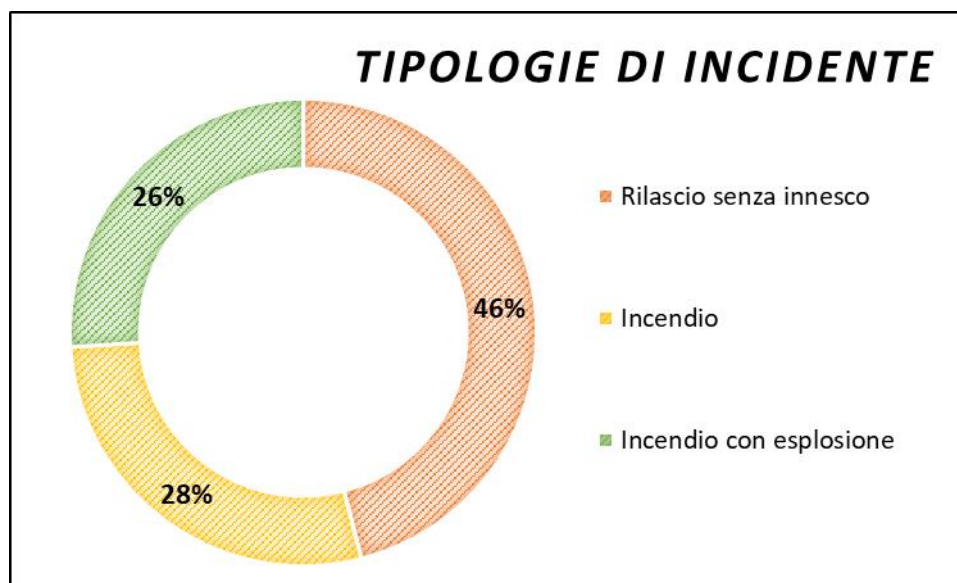
Per prima cosa è stata identificata la **tipologia di incidente avvenuto**; l'analisi ha portato a considerare che 58 incidenti si sono verificati per rilascio di sostanza pericolosa senza innesco successivo, in 35 incidenti si è sviluppato un incendio senza esplosione, mentre in 33 incidenti, a seguito dell'incendio, si è verificata un'esplosione.

Figura 6 - Tipologie di incidente.

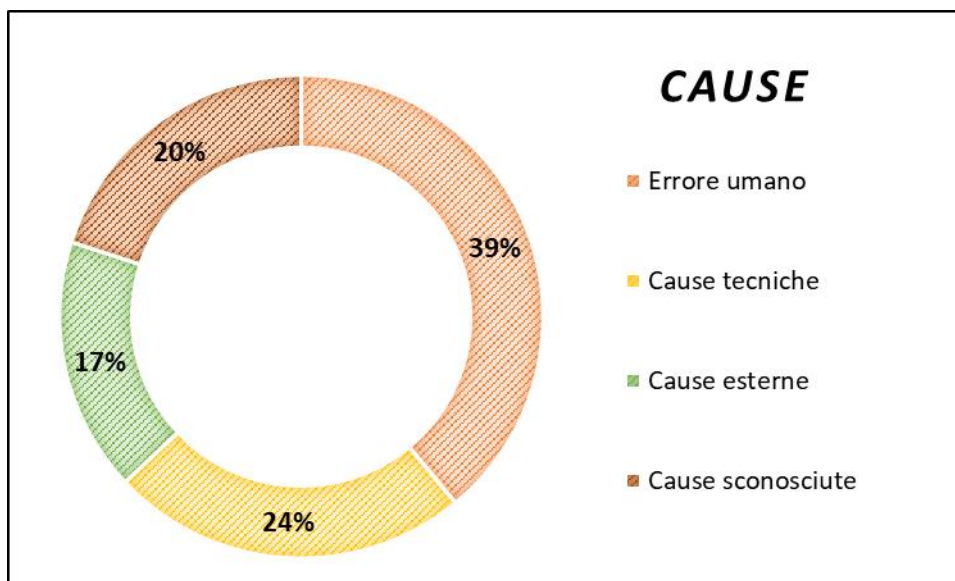
Dall'analisi dei casi tratti dalle banche dati, si può sostenere che le più diffuse cause iniziatrici sono legate all'errore umano: nello specifico infatti, sono largamente diffusi gli errori operativi e il mancato rispetto delle procedure di sicurezza. Ad esempio, le cause predominanti che appartengono a tale categoria sono:

Talvolta gli scenari incidentali si verificano per cause esterne, come ad esempio le aumentate temperature dei periodi estivi o il loro abbassamento nei periodi invernali.

Figura 7 - Principali tipologie di cause che provocano scenari incidentali.

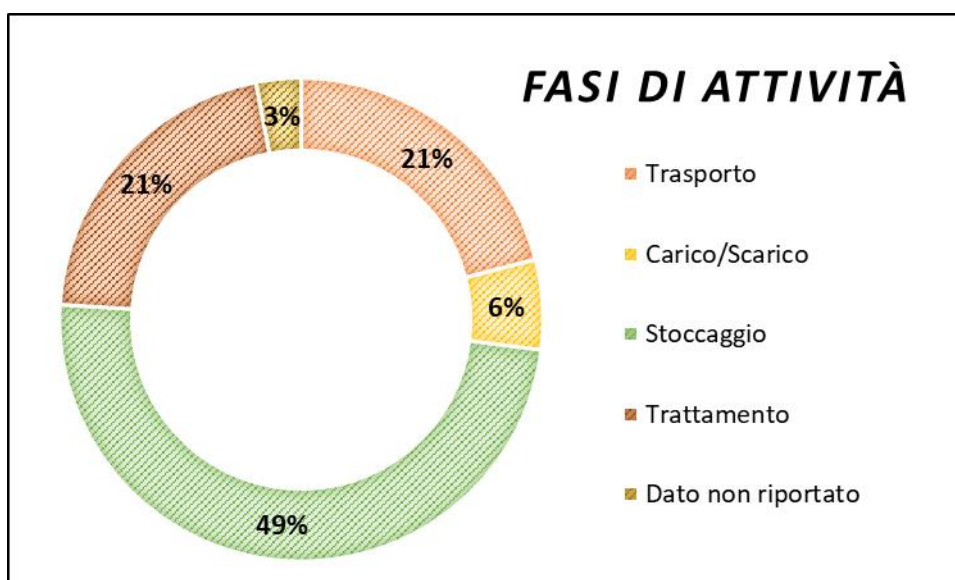
Dall'analisi dei casi riportati, 27 eventi incidentali sono avvenuti durante il trasporto dei rifiuti, 8 durante operazioni di carico/scarico, 61 durante lo stoccaggio dei rifiuti in impianto, 26 sono avvenuti durante il processo di trattamento ed infine 4 per i quali non è stato possibile riconoscere nel dettaglio l'origine dell'evento indesiderato.

Figura 8 - Fasi di attività in impianto durante le quali si verificano incidenti.
