**IMPIANTO SITO IN COMUNE DI SORBOLO MEZZANI
LOCALITÀ "MALCANTONE DI MEZZANI"**

**IMPIANTO PER LO STOCCAGGIO, IL PRETRATTAMENTO
E LA MESSA IN RISERVA DI RIFIUTI URBANI E SPECIALI**

PROGETTO DEFINITIVO

**RELAZIONE FOTOGRAFICA
DELLO STATO DI FATTO**

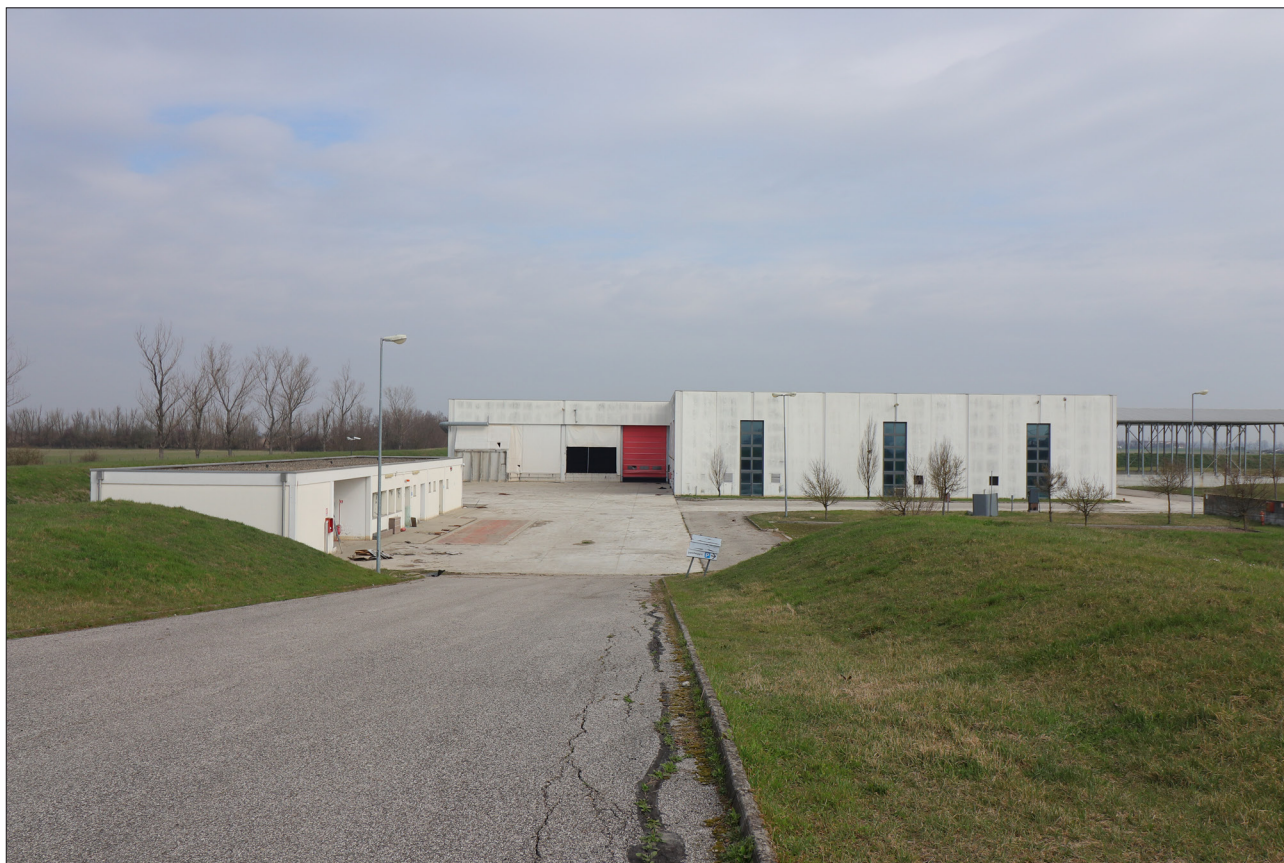
IMMAGINE 1 - Vista dalla viabilità d'accesso della palazzina uffici/spogliatoi e del capannone esistente

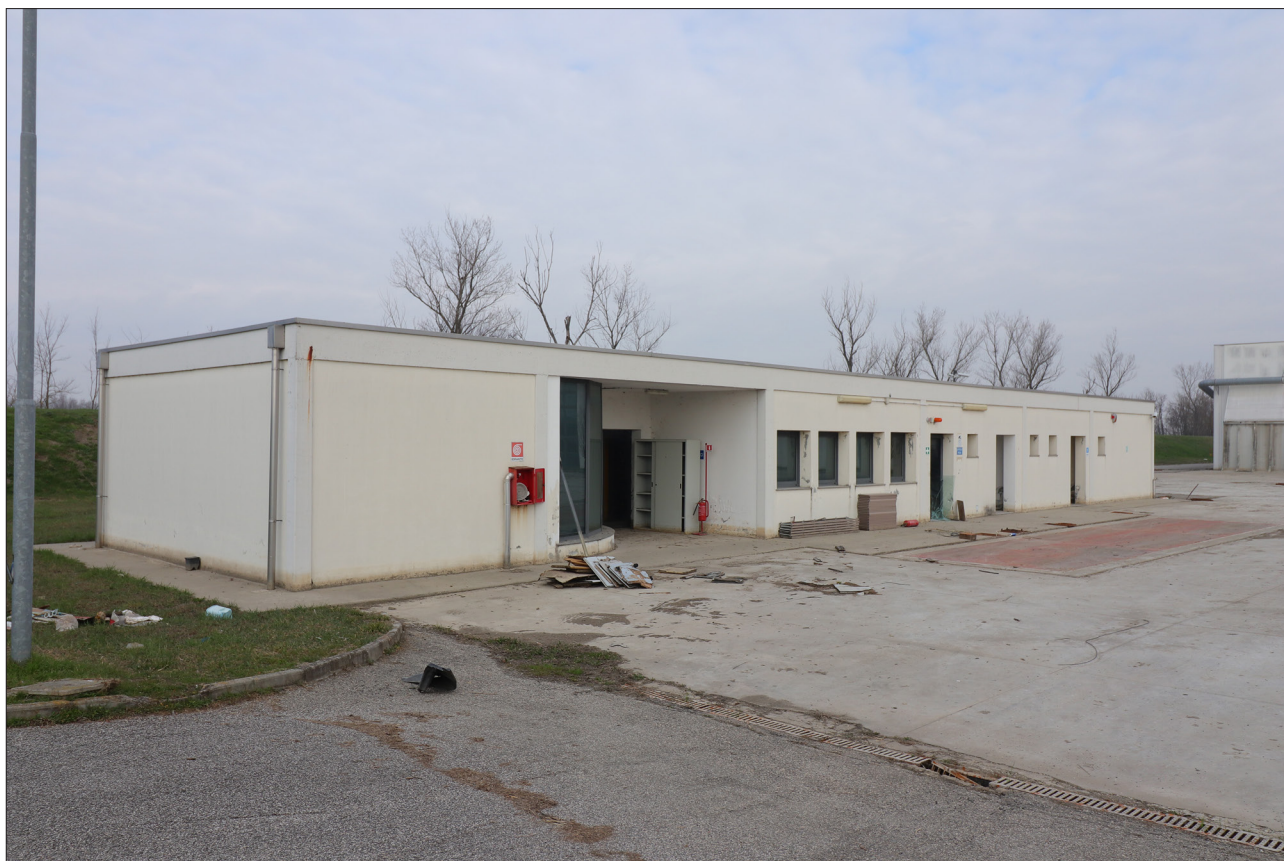
IMMAGINE 2 - Vista della palazzina uffici-spogliatoi e della pesa

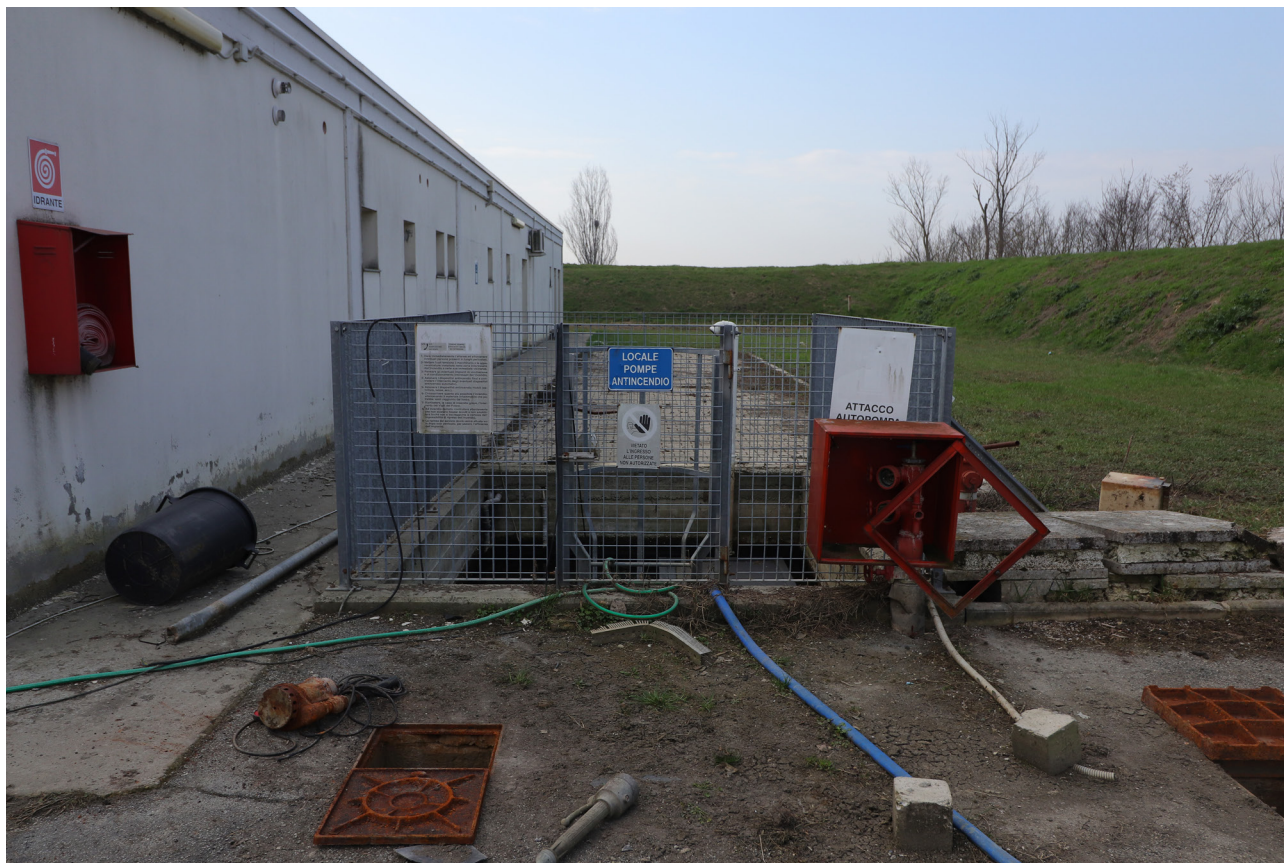
IMMAGINE 3 - Vista del locale pompe a servizio dell'impianto antincendio

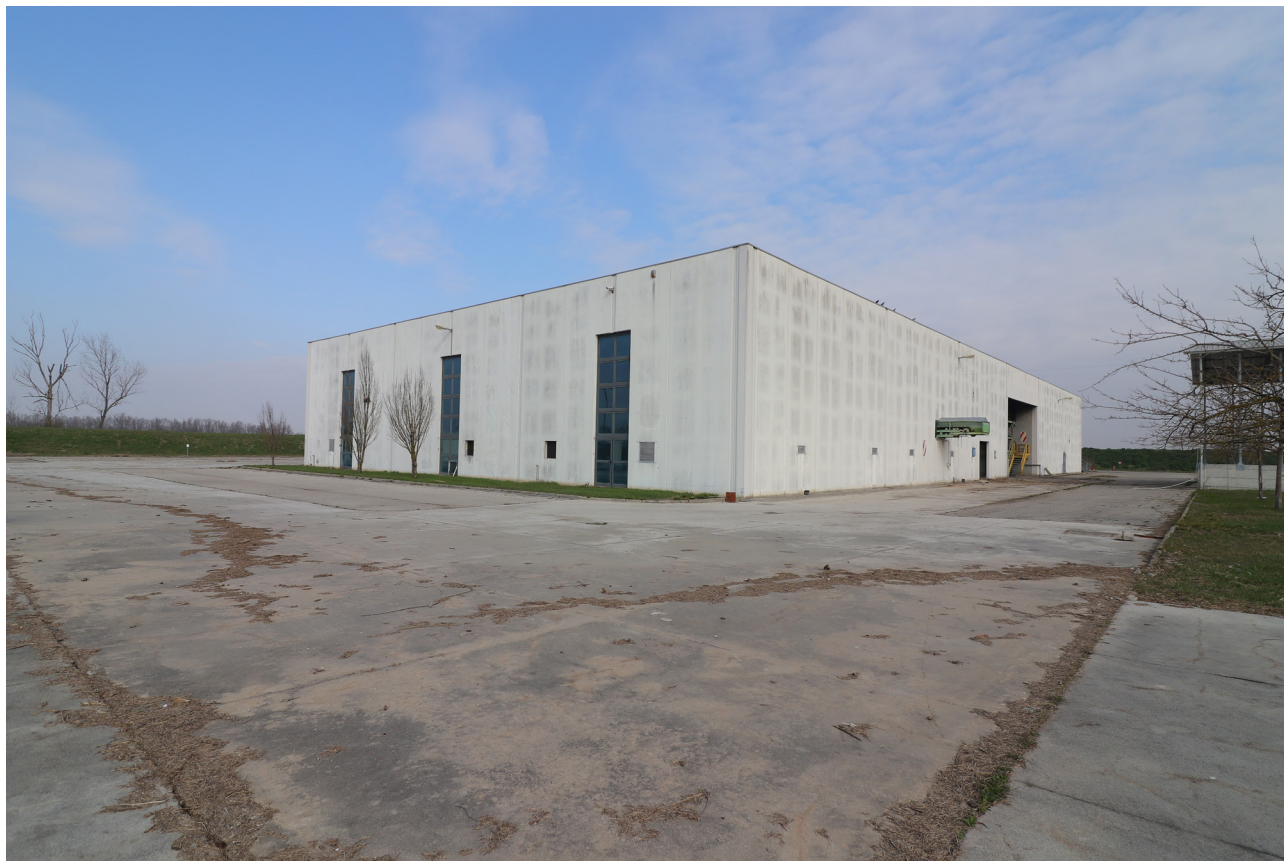
IMMAGINE 4 - Vista del capannone dal lato sud-est

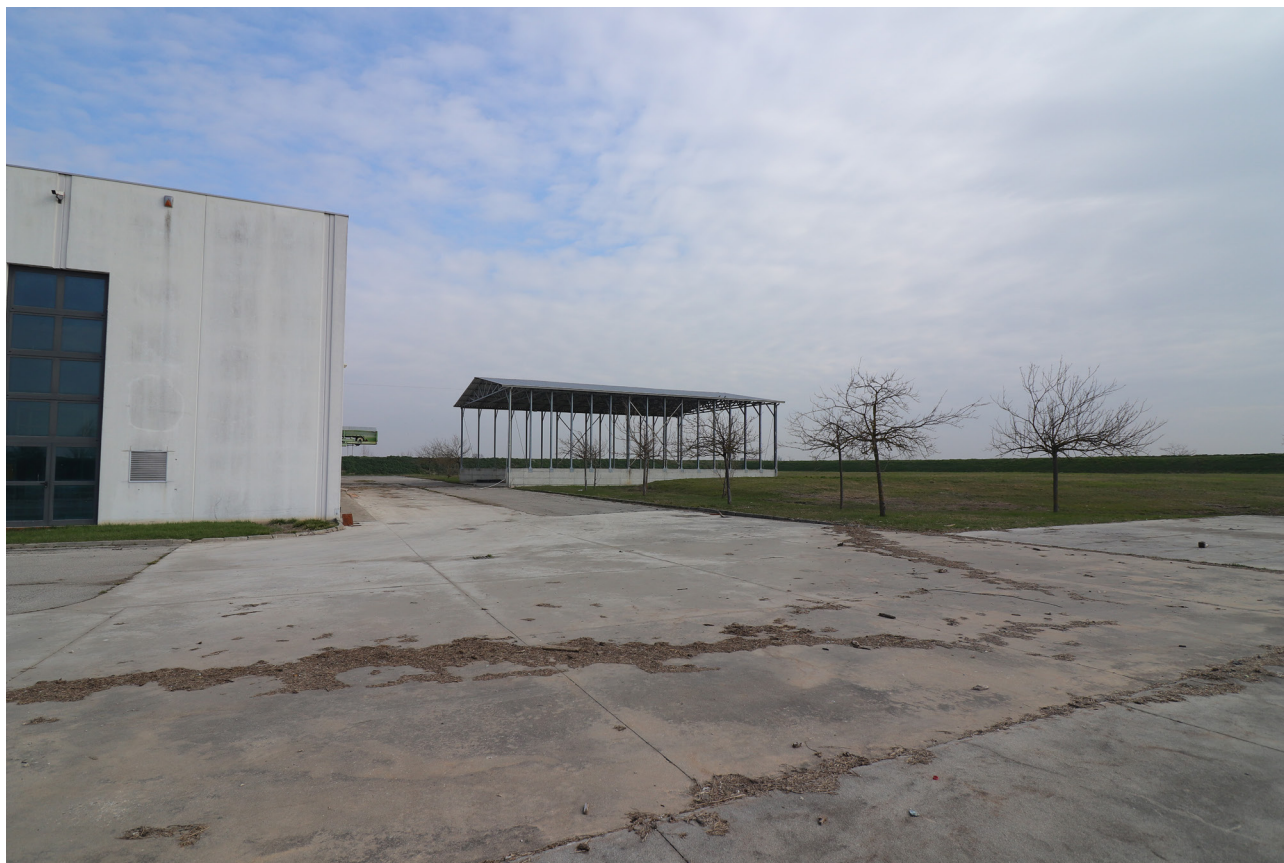
IMMAGINE 5 - Vista della tettoia metallica di stoccaggio posizionata lungo il lato est del capannone

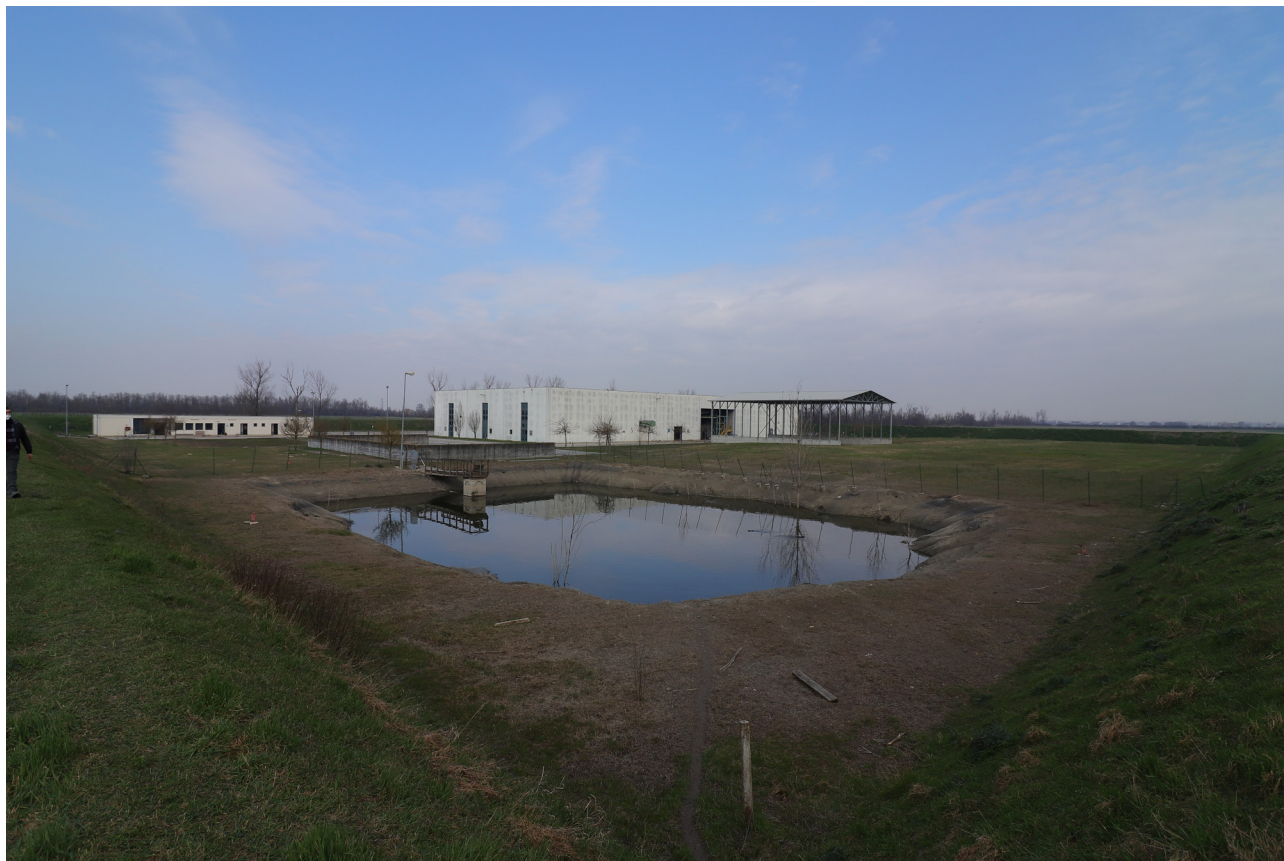
IMMAGINE 6 - Vista, dall'arginatura di protezione, della vasca di laminazione realizzata in terra

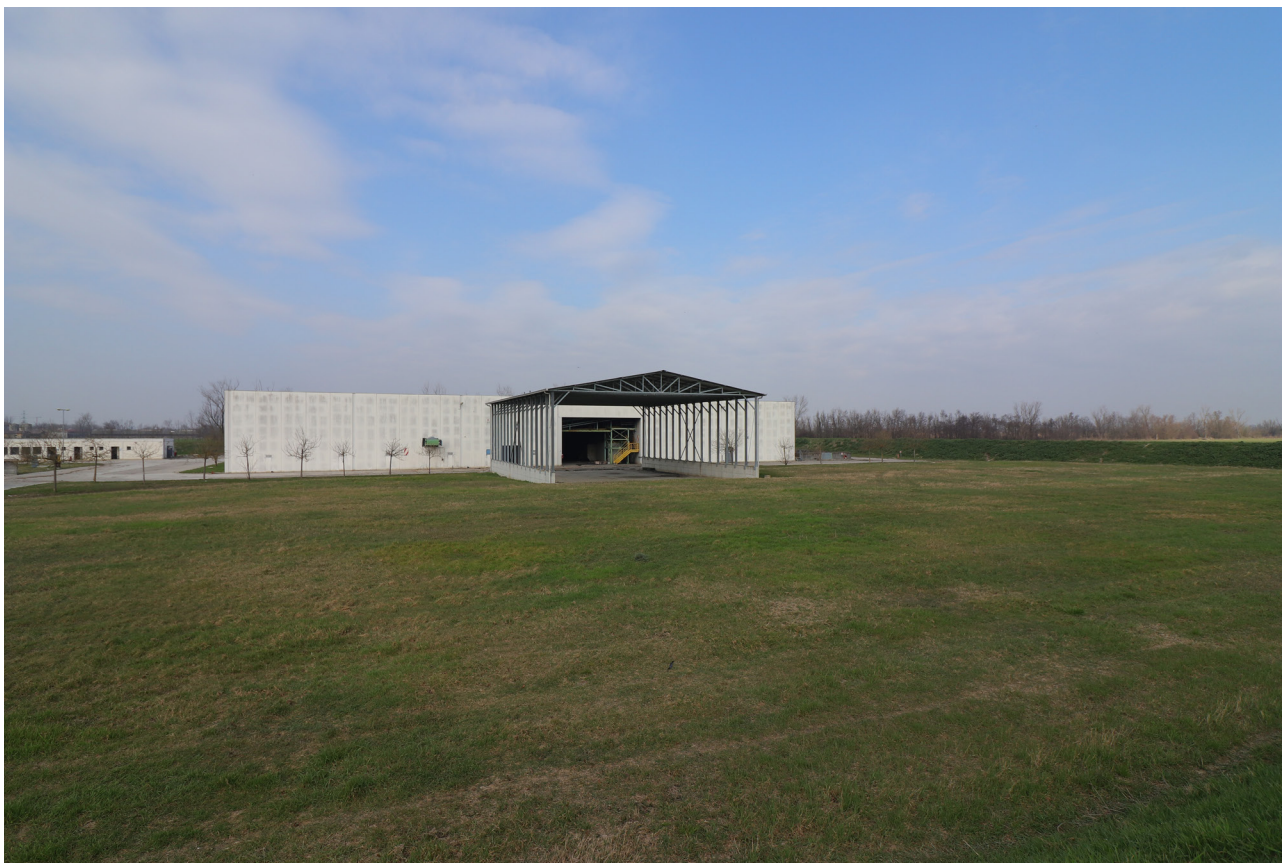
IMMAGINE 7 - Vista dell'impianto, dall'arginatura di protezione, lungo il lato est

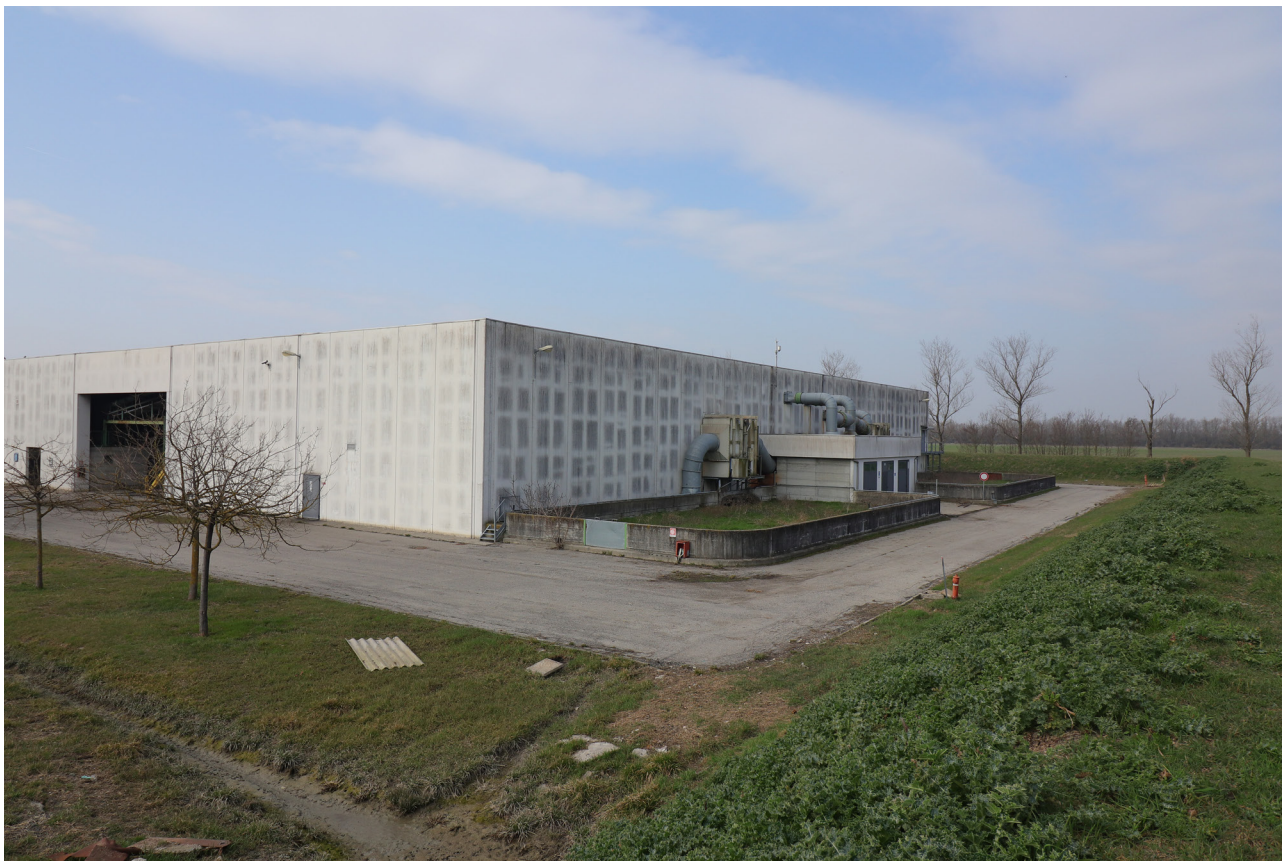
IMMAGINE 8 - Vista lato nord-ovest della zona destinata al trattamento delle arie esauste: biofiltri e locale ventilatori

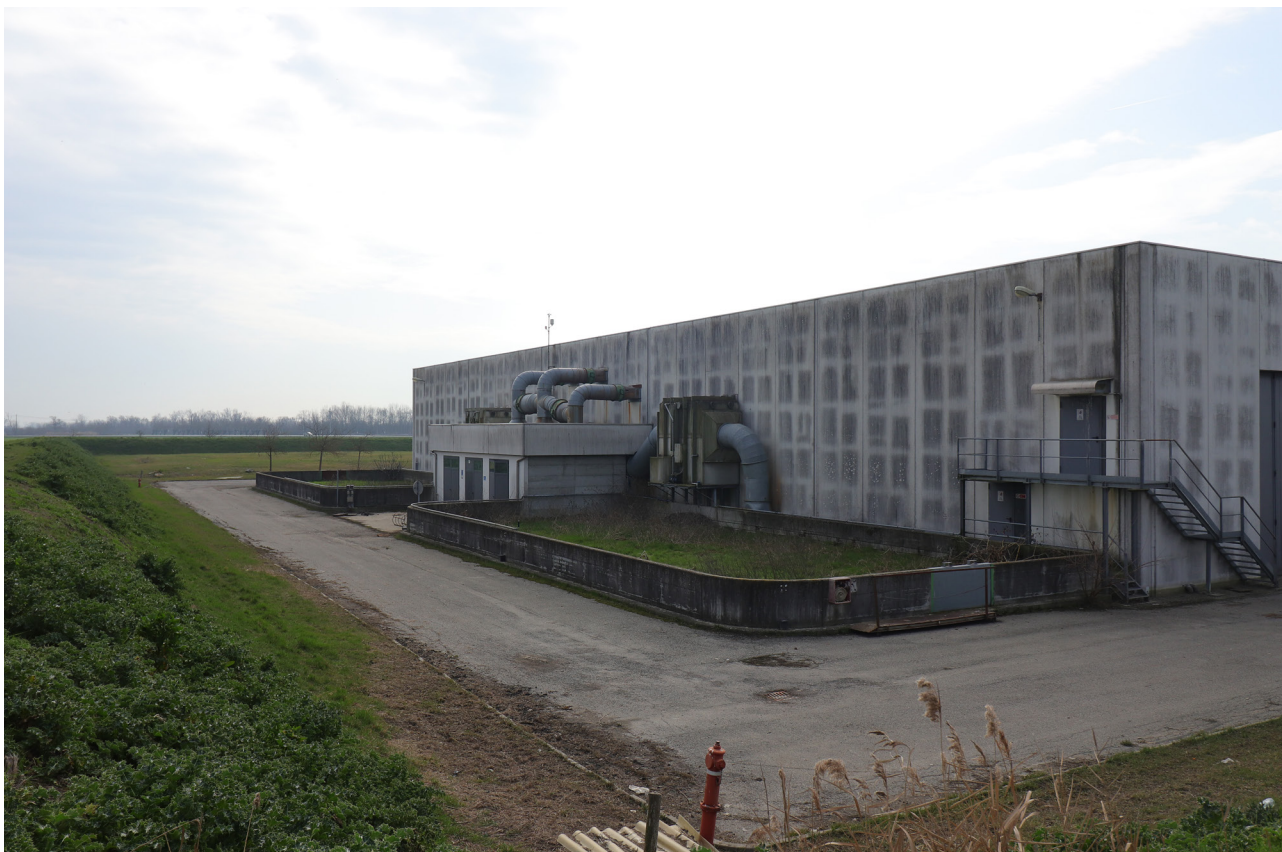
IMMAGINE 9 - Vista lato nord-est della zona destinata al trattamento delle arie esauste: biofiltri e locale ventilatori

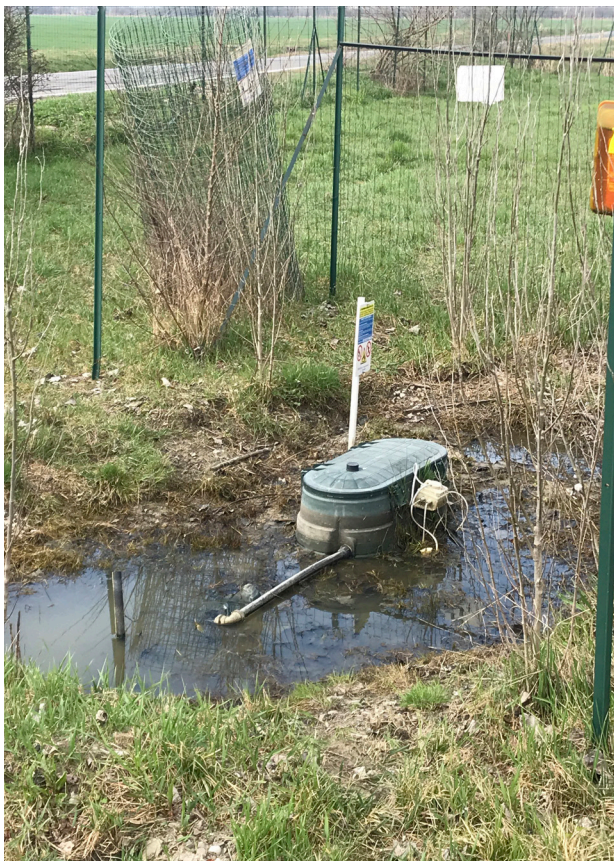
IMMAGINE 10 - Serbatoio GPL

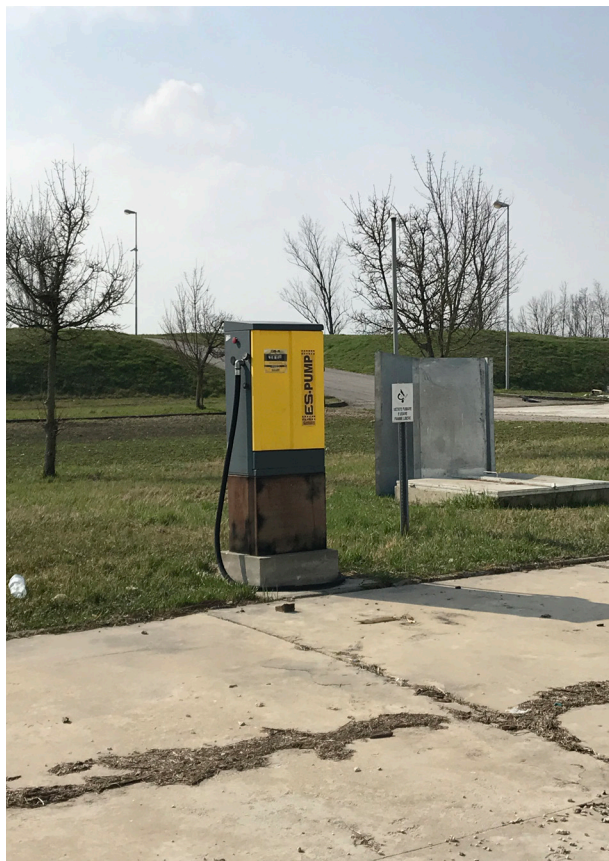
IMMAGINE 11 - Distributore di carburante

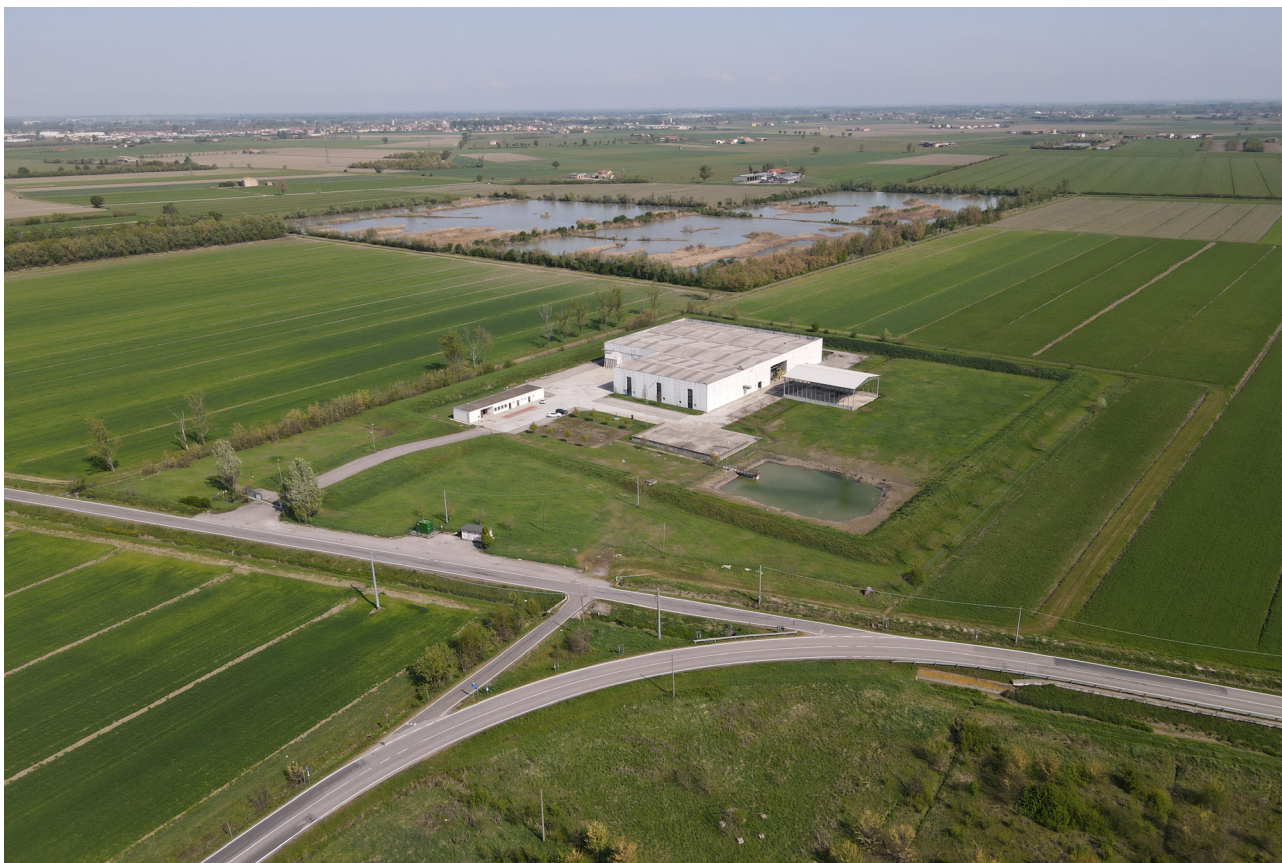
IMMAGINE 12 - Vista aerea dell'impianto realizzata dal lato sud-est (immagine scattata con drone)

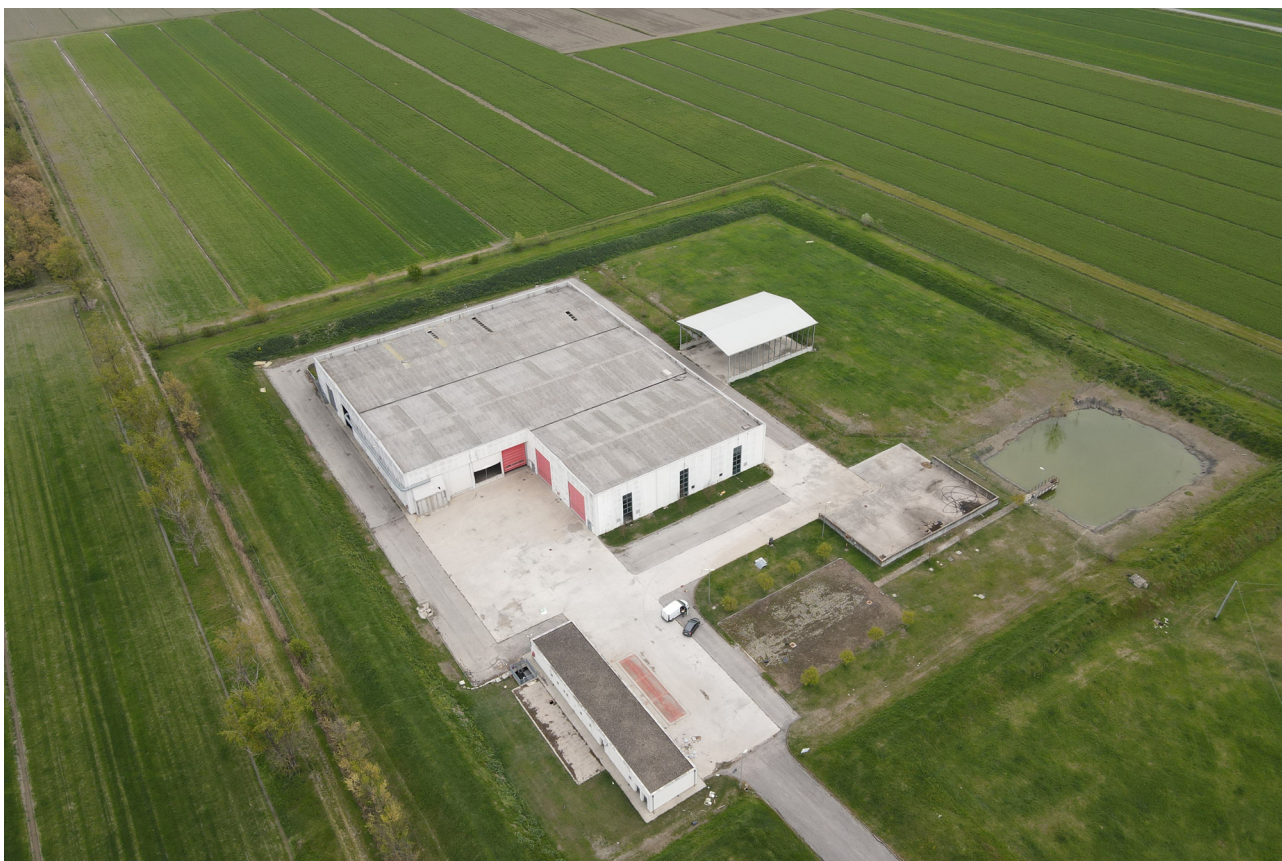
IMMAGINE 13 - Vista aerea dell'impianto realizzata dal lato sud (immagine scattata con drone)

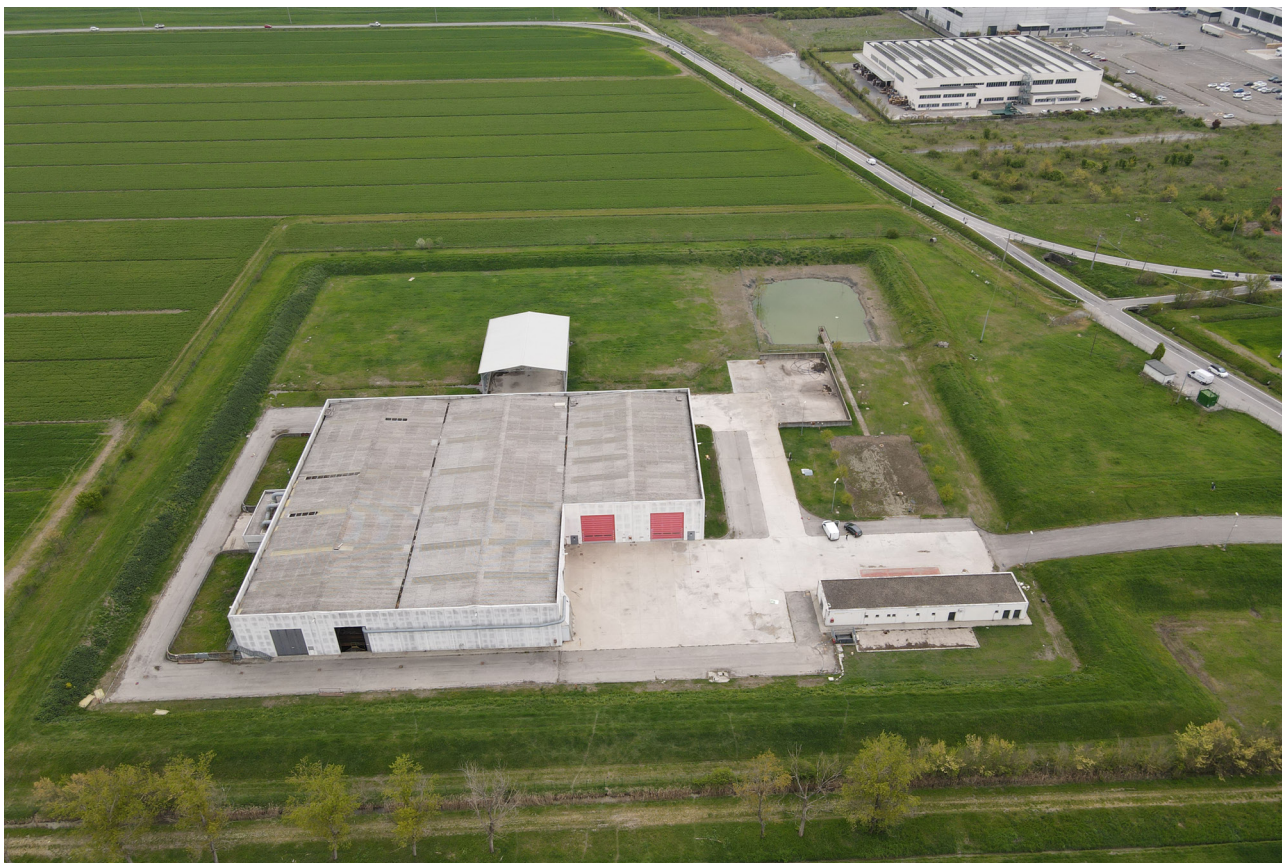
IMMAGINE 14 - Vista aerea dell'impianto realizzata dal lato ovest (immagine scattata con drone)

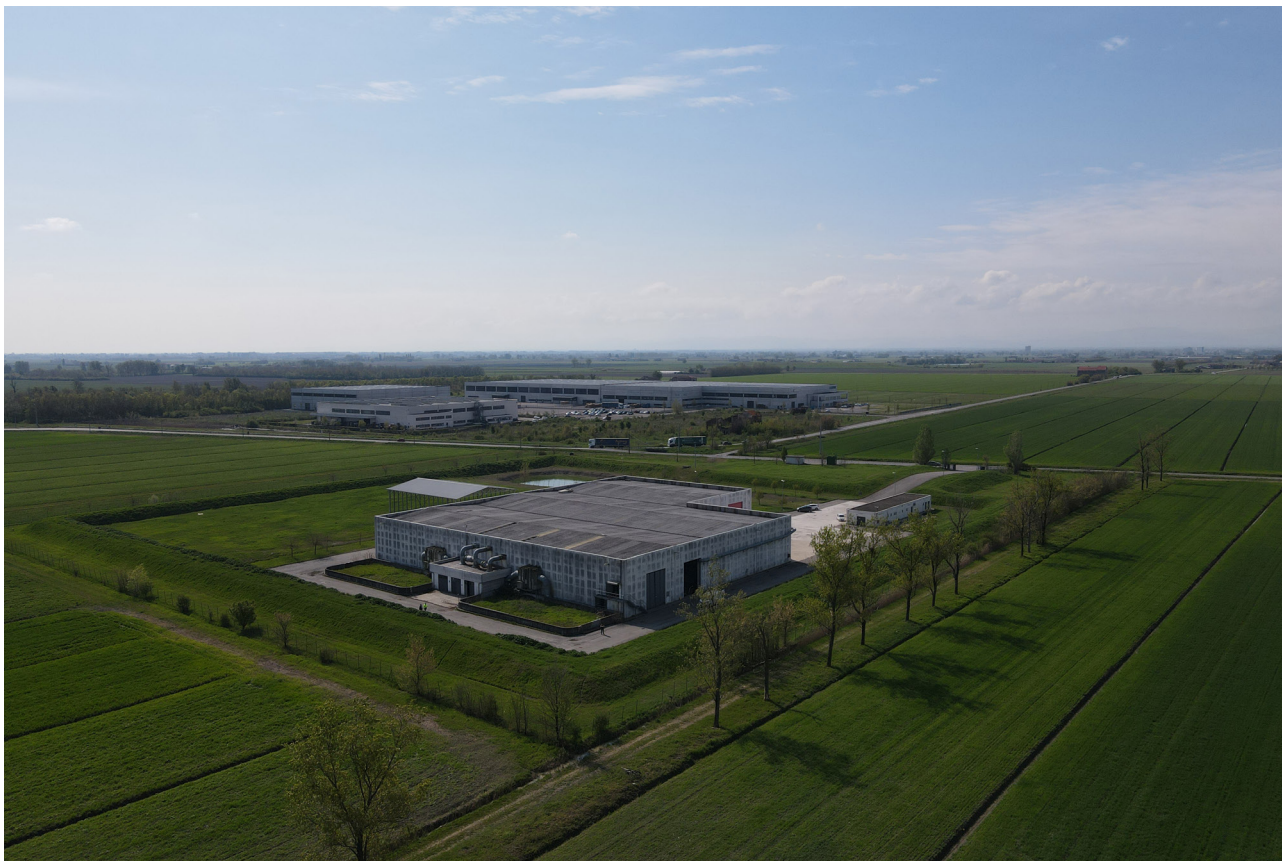
IMMAGINE 15 - Vista aerea dell'impianto realizzata dal lato nord-ovest (immagine scattata con drone)

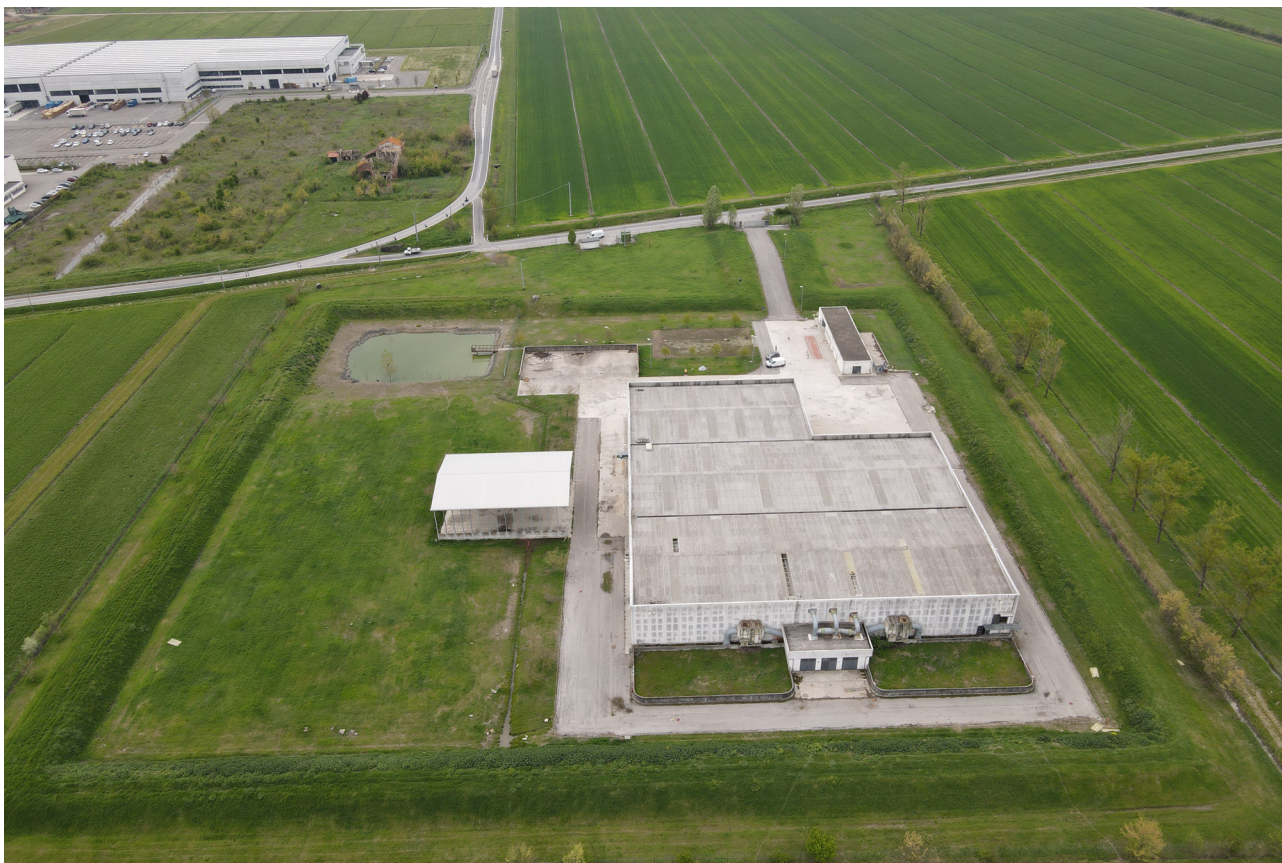
IMMAGINE 16 - Vista aerea dell'impianto realizzata dal lato nord (immagine scattata con drone)

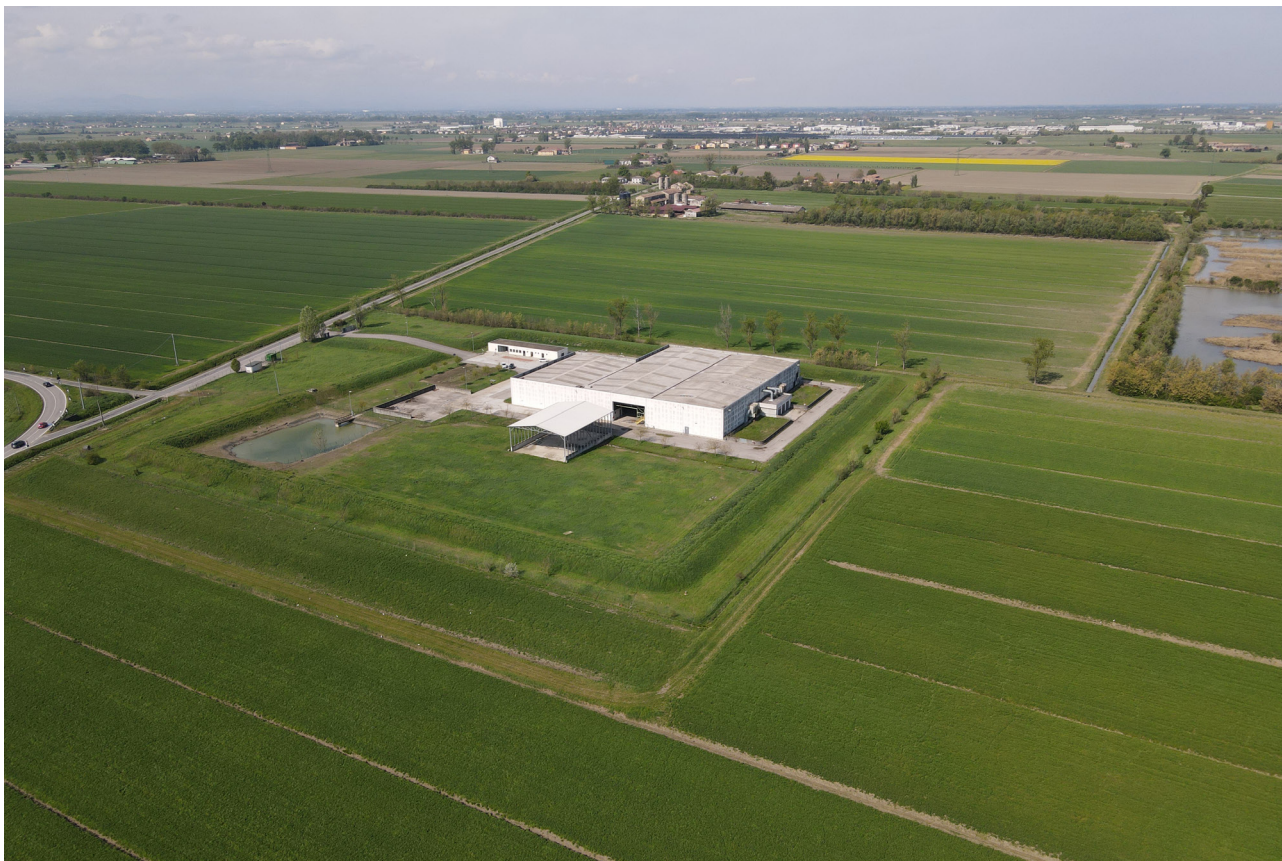
IMMAGINE 17- Vista aerea dell'impianto realizzata dal lato nord-est (immagine scattata con drone)

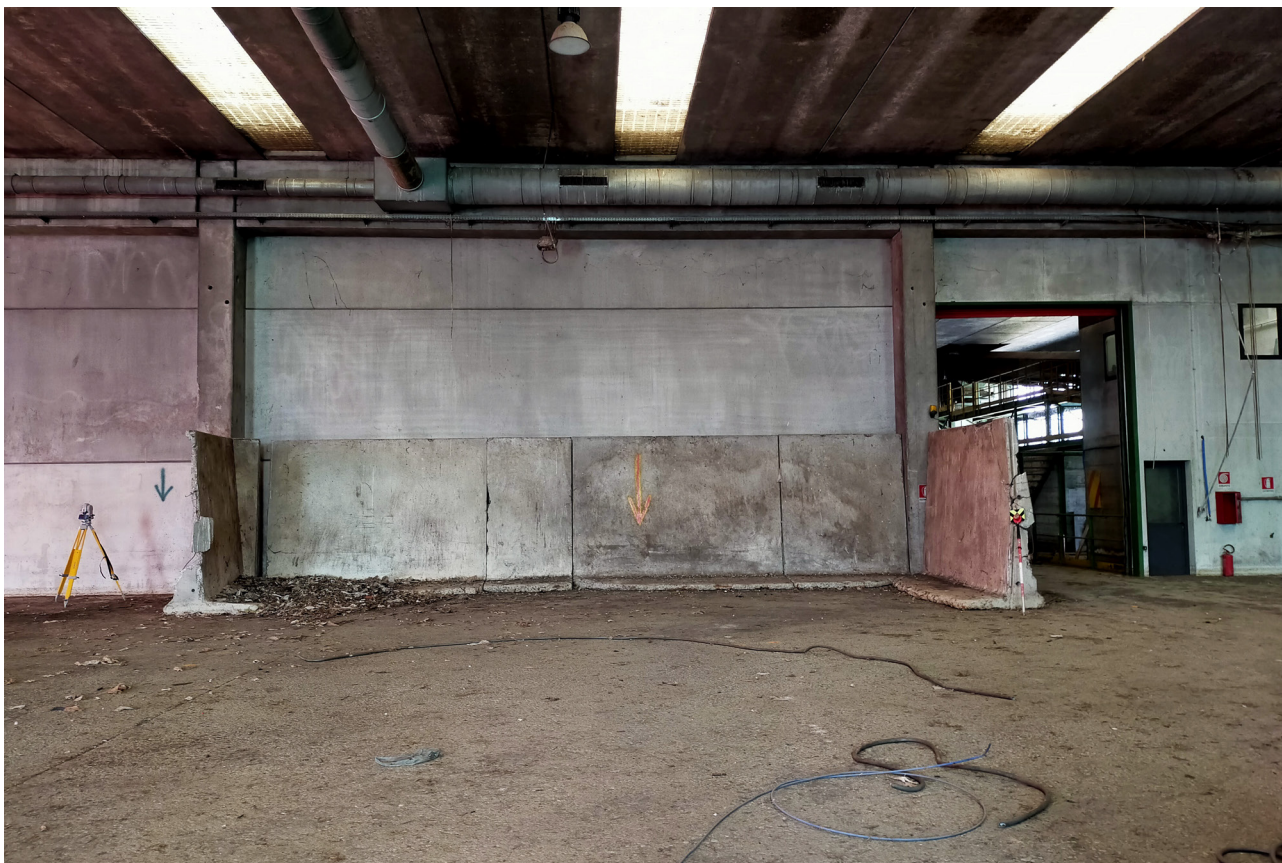
IMMAGINE 1 - Vista area di stoccaggio all'interno del capannone di ricezione

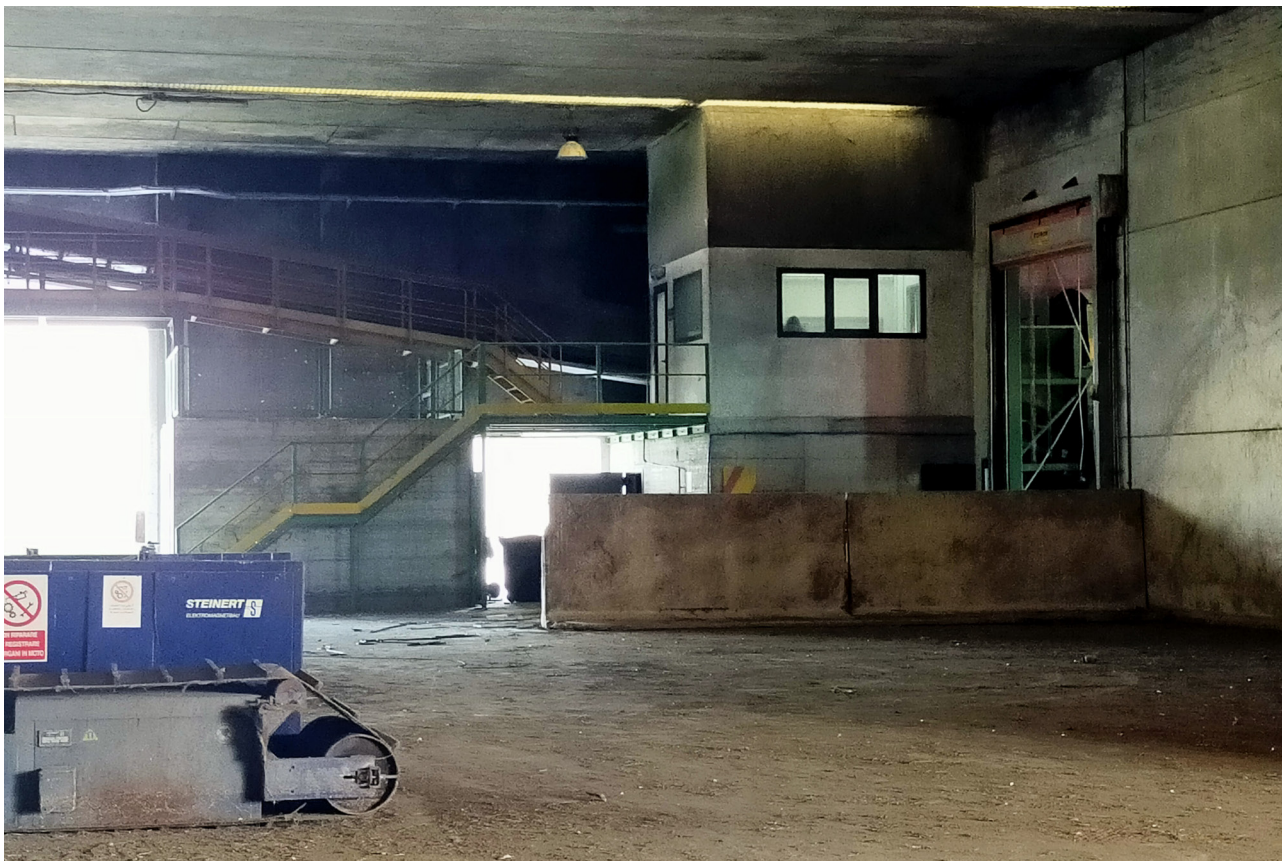
IMMAGINE 2 - Vista della cabina di controllo e delle sale quadri/trasformatori presenti all'interno della sezione di maturazione

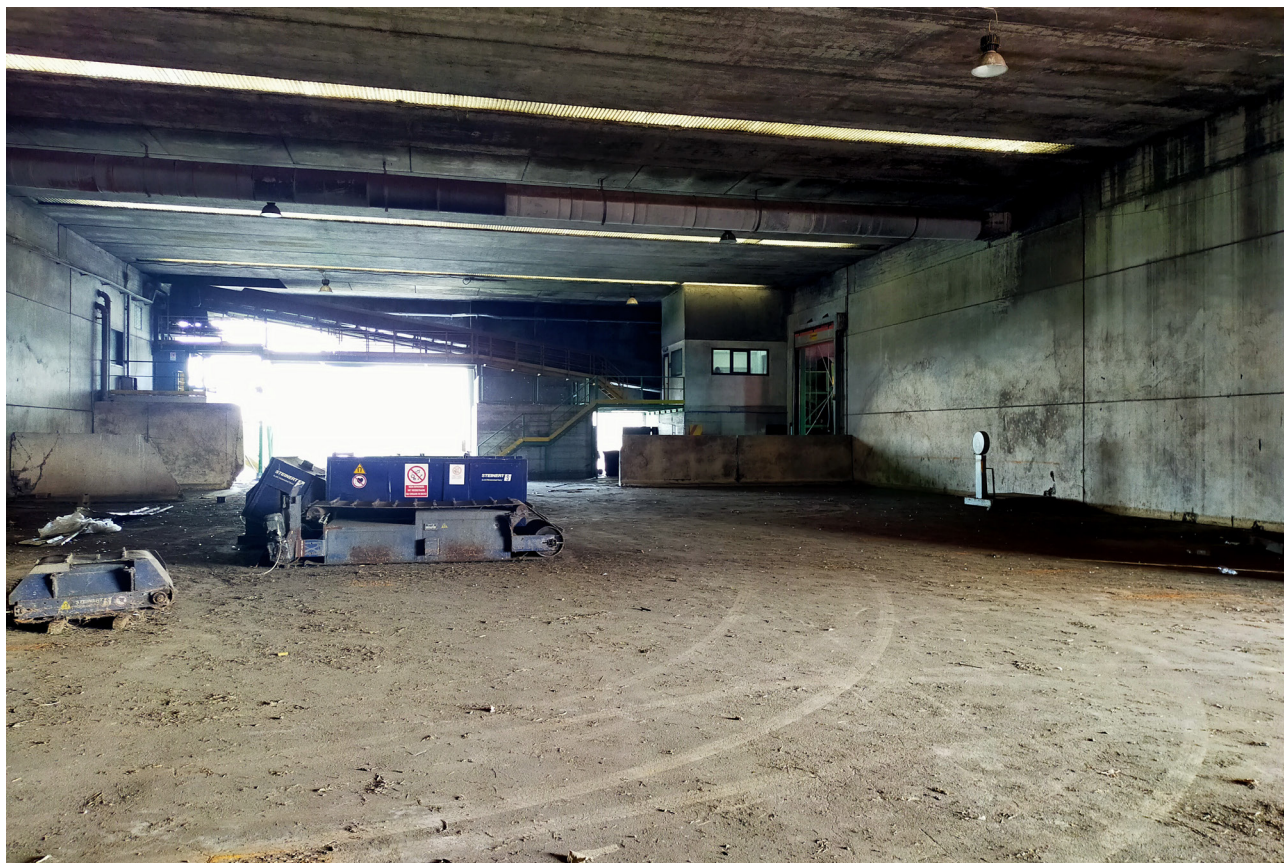
IMMAGINE 3 - Vista della sezione di maturazione

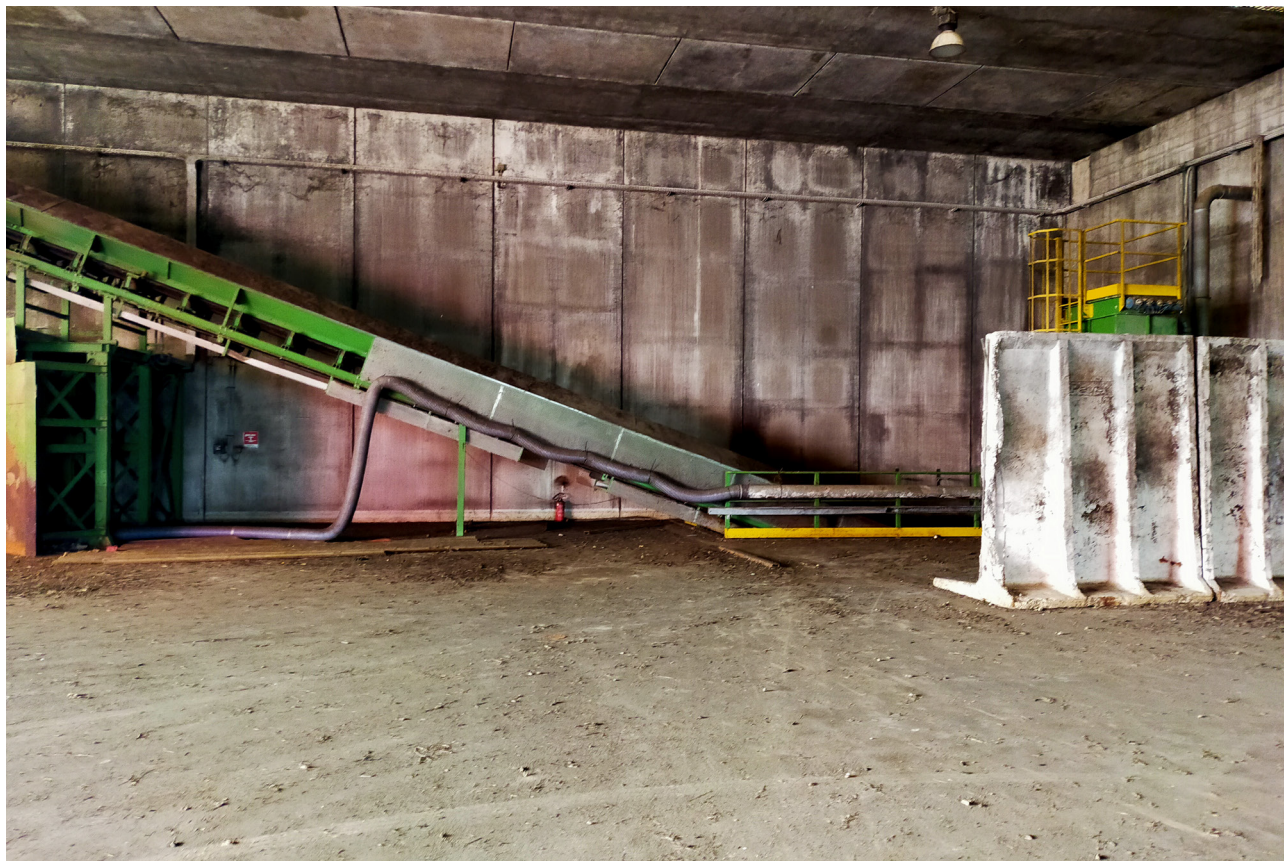
IMMAGINE 4 - Vista del nastro che trasporta il materiale biostabilizzato alla sezione di maturazione
