**IMPIANTO SITO IN COMUNE DI SORBOLO MEZZANI
LOCALITÀ "MALCANTONE DI MEZZANI"**

**IMPIANTO PER LO STOCCAGGIO, IL PRETRATTAMENTO
E LA MESSA IN RISERVA DI RIFIUTI URBANI E SPECIALI**

PROGETTO DEFINITIVO

**RELAZIONE FOTOGRAFICA
DELLO STATO DI FATTO**

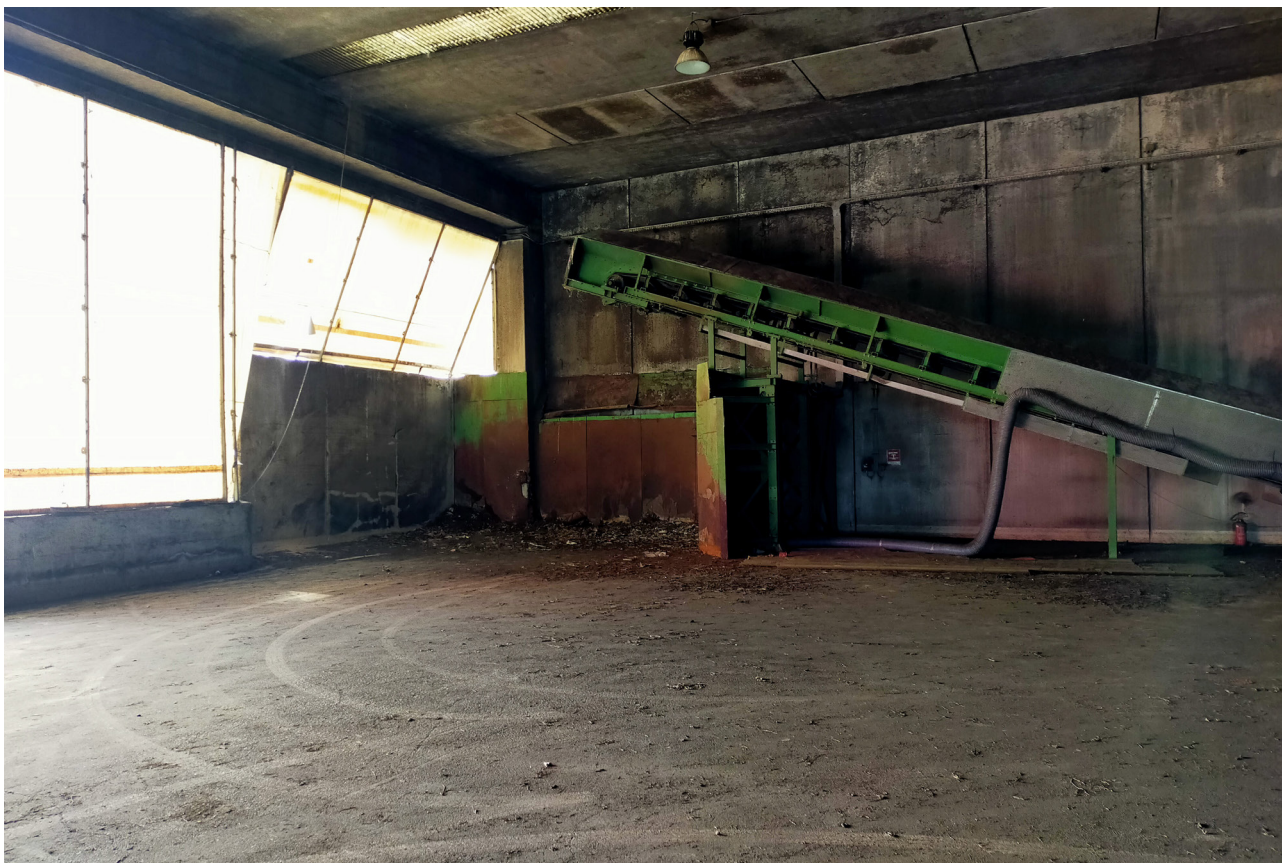
IMMAGINE 5 - Vista della baia di scarico del materiale biostabilizzato diretto a maturazione

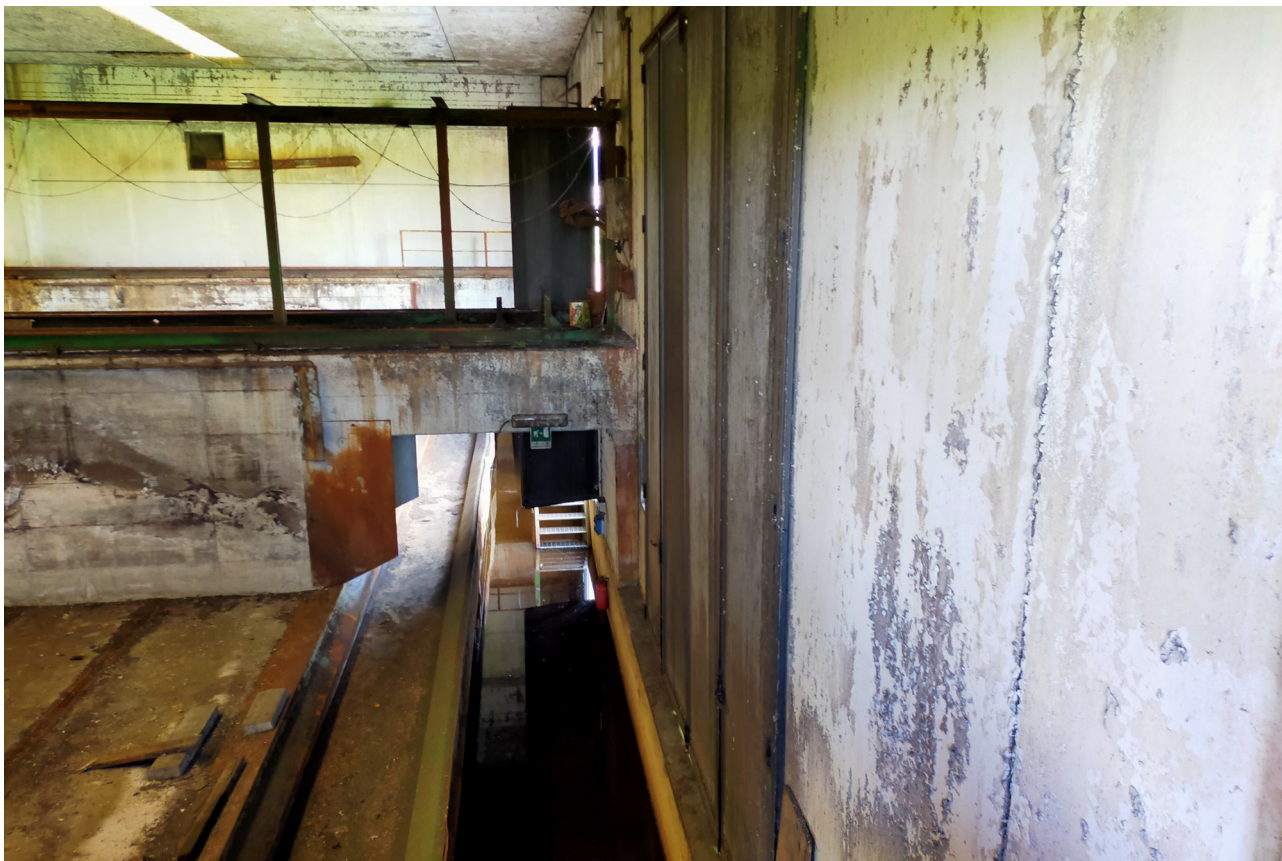
IMMAGINE 6 - Vista dall'alto della fossa di carico del nastro che trasporta il materiale dalla sezione di bioossidazione alla sezione di maturazione

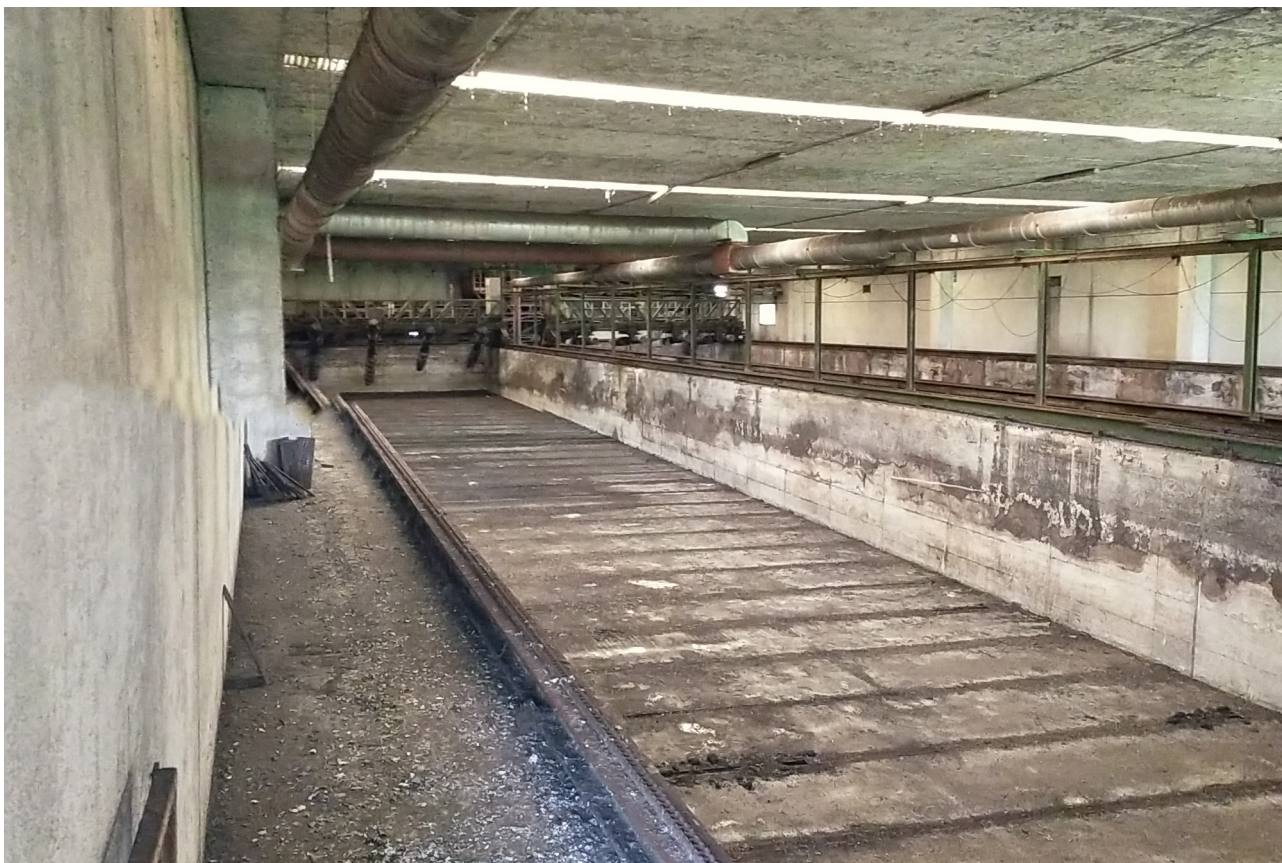
IMMAGINE 7 - Vista del bacino di bioossidazione e della rivoltacumuli

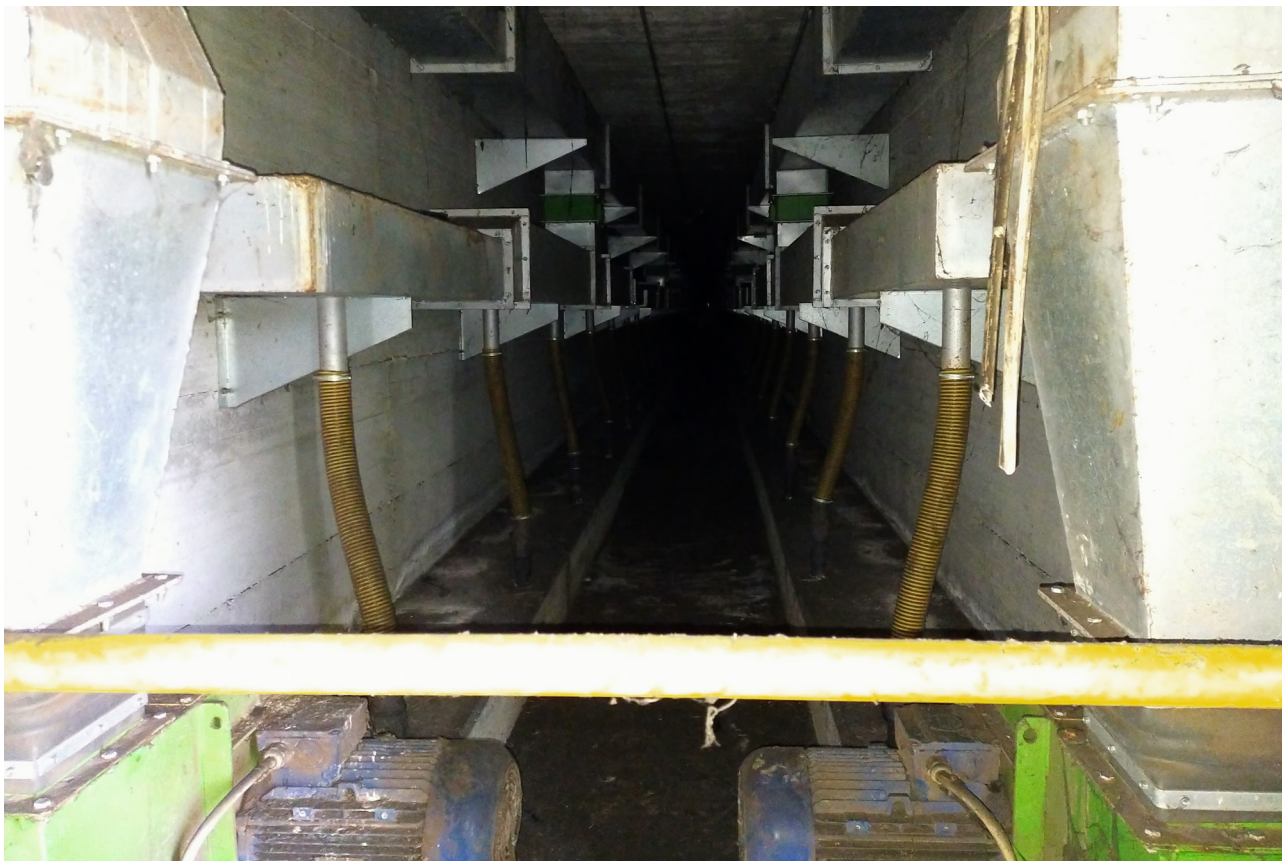
IMMAGINE 8 - Vista del corridoio tecnico (locale ventilatori) posizionato tra i due bacini di bioossidazione

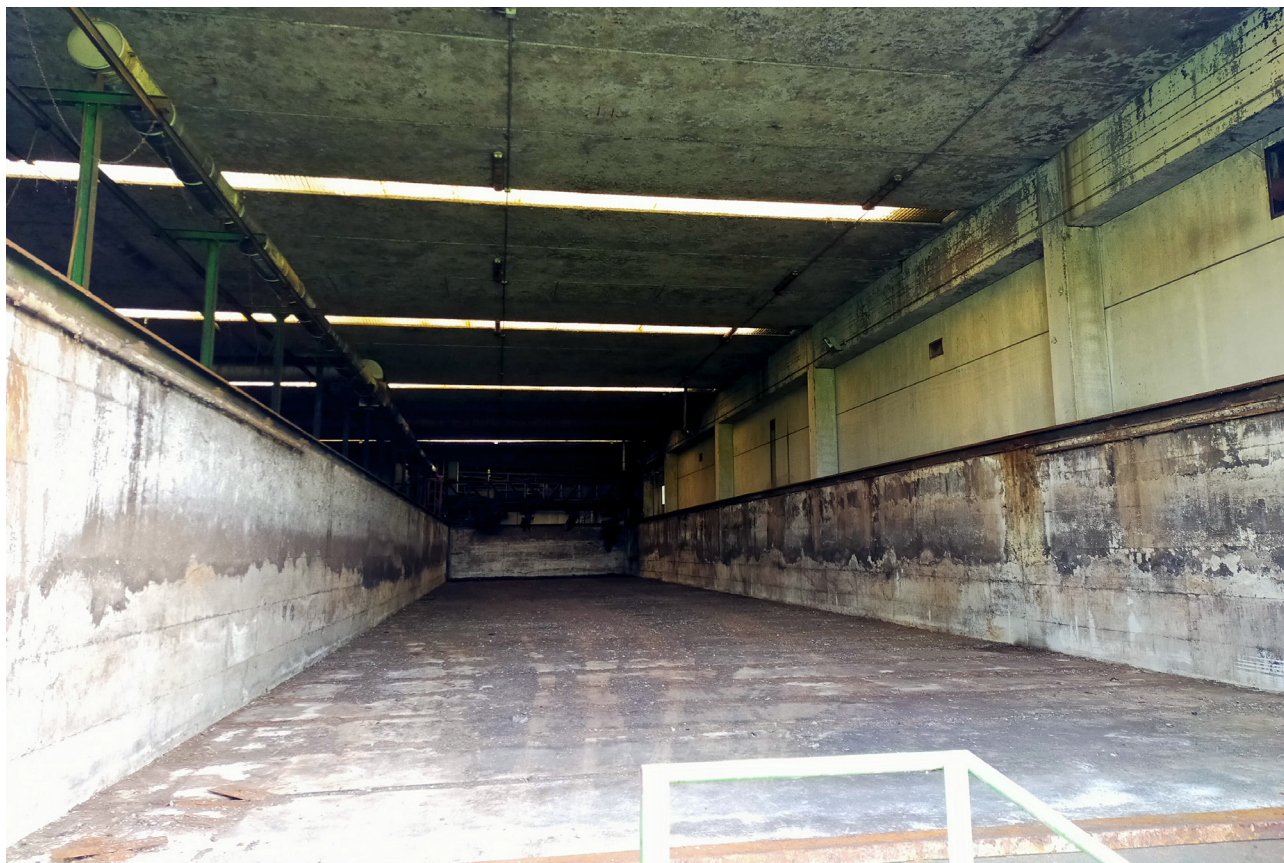
IMMAGINE 9 - Vista interna di uno dei bacini di biossificazione

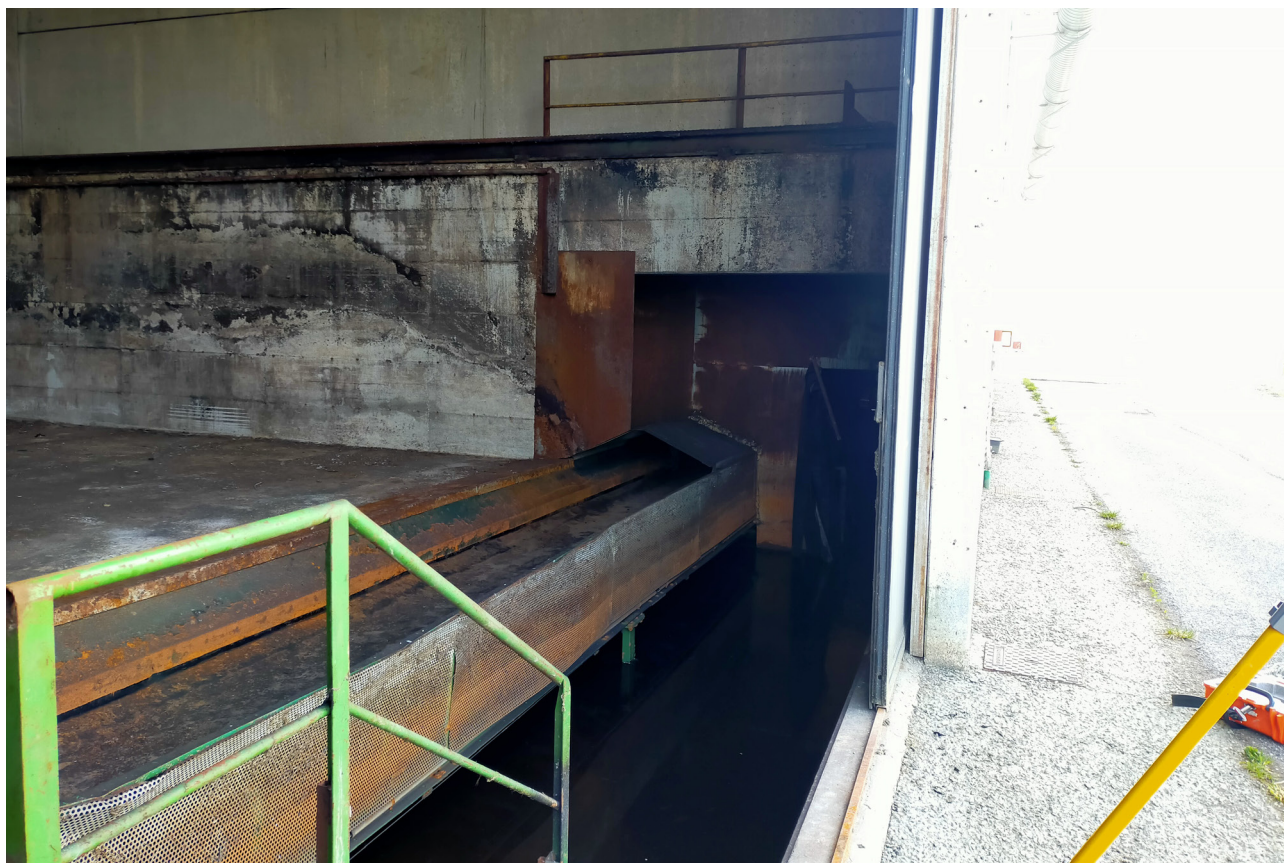
IMMAGINE 10 - Vista del sistema di scarico tra il bacino di biossificazione e la fossa contenente il nastro di trasporto del materiale diretto a maturazione
