Piattaforma polifunzionale Ponticelle

RAPPORTO PRELIMINARE DI SICUREZZA Piattaforma polifunzionale Ponticelle

APPENDICE B

Analisi storica di incidenti e quasi-incidenti

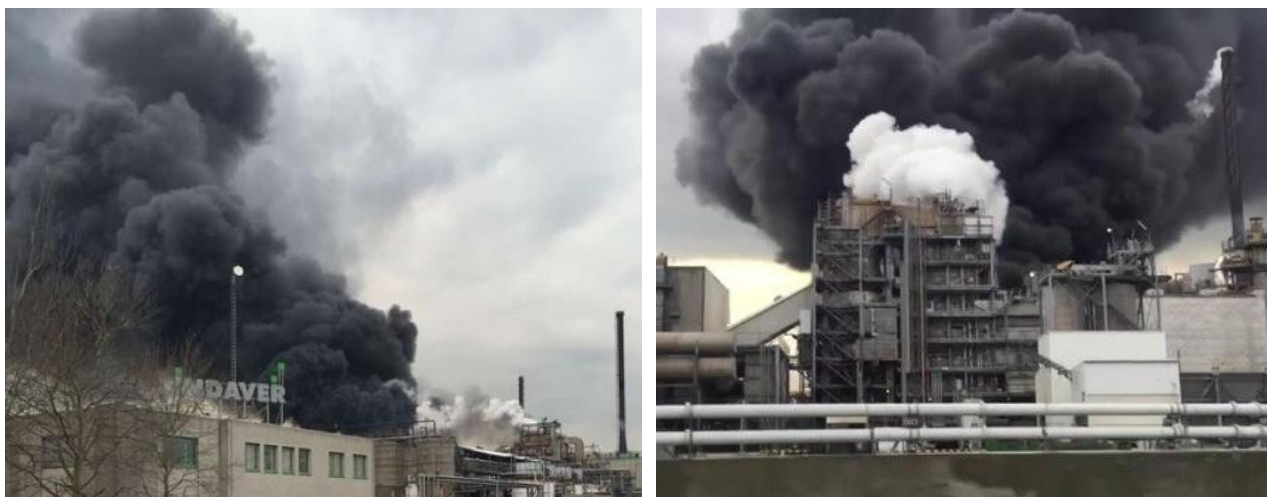
Il 26 Febbraio 2016, intorno alle ore 15:45, in un impianto di trattamento e termovalorizzazione rifiuti della multinazionale Indaver (impianto a rischio di incidente rilevante) nell'area industriale di Anversa, nord del Belgio, un'autocisterna contenente acetato di acrolein-cianidrina è esplosa improvvisamente innescando immediatamente un vasto incendio (Figura 1).

Figura 1 – Foto scattate pochi minuti dopo l'esplosione.
[Fonte: <http://www.lesoir.be>]

Le altre autocisterne presenti nei paraggi sono state investite dalle fiamme e il loro contenuto ha contribuito ad alimentare l'incendio, che ha anche coinvolto dei prodotti chimici imballati stoccati in un comparto vicino.

Un'analisi sulle cause dell'incidente è stata avviata congiuntamente da parte del Gestore dello Stabilimento e del produttore del rifiuto coinvolto. Si è scoperto che l'autocisterna si trovava nell'impianto dal giorno precedente e che era in corso lo scarico diretto del prodotto al forno al momento dell'incidente. Per permettere il trasferimento è necessario effettuare un preriscaldamento dei rifiuti. Tale operazione è eseguita inertizzando l'autocisterna con azoto e collegandola a terra. Durante tale operazione, a causa di un eccessivo aumento della temperatura si è innescata una reazione esotermica inaspettata. Tale reazione ha portato ad un aumento repentino della pressione e alla rottura delle pareti della autocisterna.

Grado di pertinenza	Misure adottate nella Piattaforma Ponticelle
<input type="checkbox"/> Alto <input type="checkbox"/> Medio <input checked="" type="checkbox"/> Basso	<ul style="list-style-type: none"> Non sarà presente in impianto il trattamento di termovalorizzazione dei rifiuti.

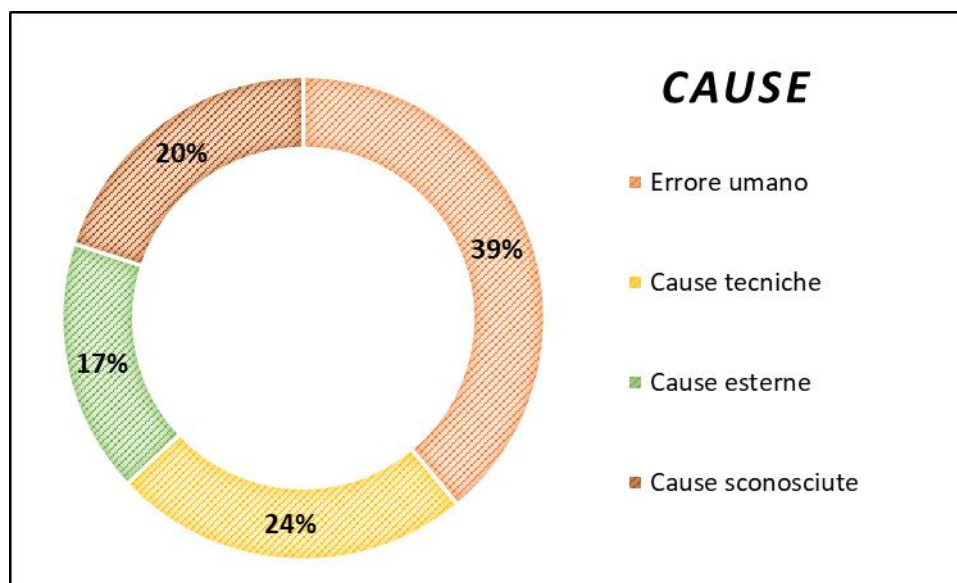
Dall'analisi dei casi tratti dalle banche dati, si può sostenere che le più diffuse cause iniziatrici sono legate all'errore umano: nello specifico infatti, sono largamente diffusi gli errori operativi e il mancato rispetto delle procedure di sicurezza. Ad esempio, le cause predominanti che appartengono a tale categoria sono:

Alcune sequenze incidentali si sono verificate poi per cause tecniche, ossia:

Talvolta gli scenari incidentali si verificano per cause esterne, come ad esempio le aumentate temperature dei periodi estivi o il loro abbassamento nei periodi invernali.

Figura 7 - Principali tipologie di cause che provocano scenari incidentali.

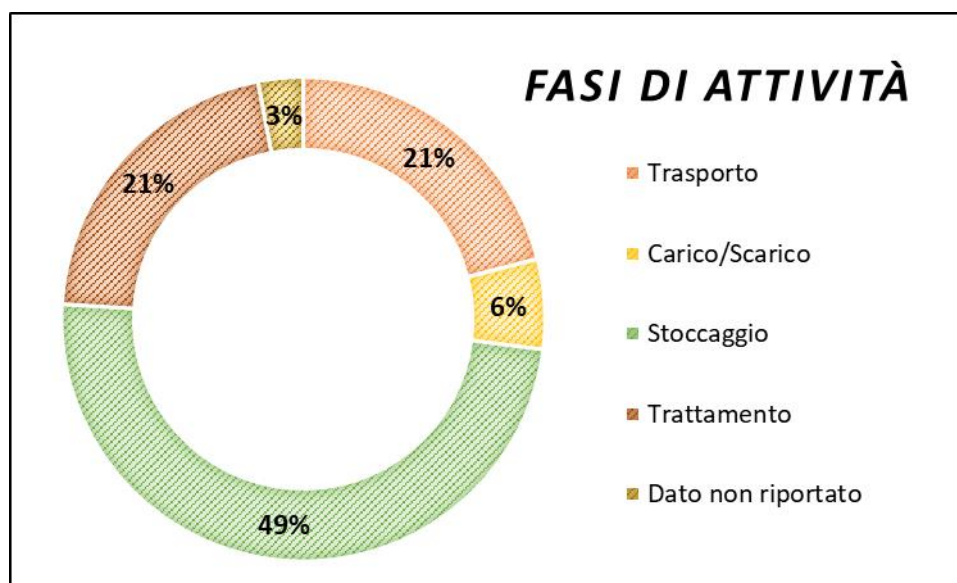
Dall'analisi dei casi riportati, 27 eventi incidentali sono avvenuti durante il trasporto dei rifiuti, 8 durante operazioni di carico/scarico, 61 durante lo stoccaggio dei rifiuti in impianto, 26 sono avvenuti durante il processo di trattamento ed infine 4 per i quali non è stato possibile riconoscere nel dettaglio l'origine dell'evento indesiderato.

Figura 8 - Fasi di attività in impianto durante le quali si verificano incidenti.
