**PROVINCIA DI PARMA
COMUNE DI BERCETO**

ALLEGATO 2

VERIFICHE PER LA CARATTERIZZAZIONE DELL'INFRASTRUTTURAVIARIA DELLA STRADA FONDOVALLE (oggi strada Comunale) CON ANALISI DEI SINGOLI ARCHI STRADALI DAL TRATTO DI INTERSEZIONE CON LA DITTA GRENTI spa E LA STRADA PROVINCIALE SP308 IN DIREZIONE OVEST

AMPLIAMENTO DELL'IMPIANTO DI SMALTIMENTO E RECUPERO RIFIUTI NON PERICOLOSI PREVALENTEMENTE INERTI IN LOCALITÀ GHIARE DI BERCETO

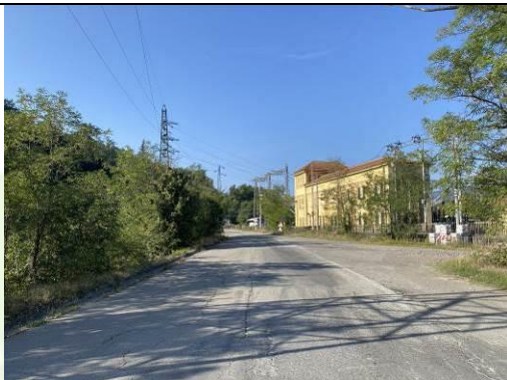
Progressiva [m] 0.00 (punto di ripresa fotografica)

Descrizione: Tratto rettilineo - Direzione sud/ovest (240° N) Ampia carreggiata con ampliamento della sezione sul lato N/O Manto stradale in medio stato manutentivo, screpolature asfalto con assenza di buche. Raccolta acque con scolina lato sud	Larghezza sezione [m]: 7.30	Pendenza [°]: 0
Progressiva [m] 56.00 (punto di ripresa fotografica)

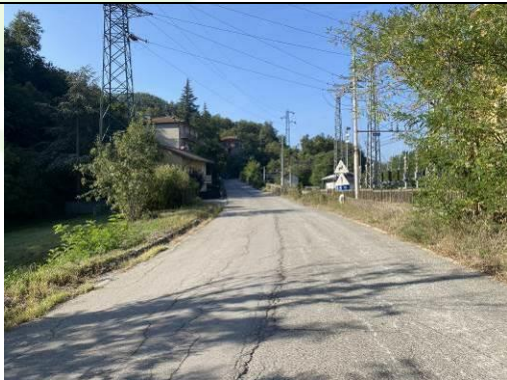
Descrizione: Inizio leggera inflessione dell'arco stradale – Direzione sud (210° N) Ampia sezione stradale Manto stradale in medio stato manutentivo, screpolature asfalto con assenza di buche. Raccolta acque con scolina lato sud-est	Larghezza sezione [m]: 6.90	Pendenza [°]: 0

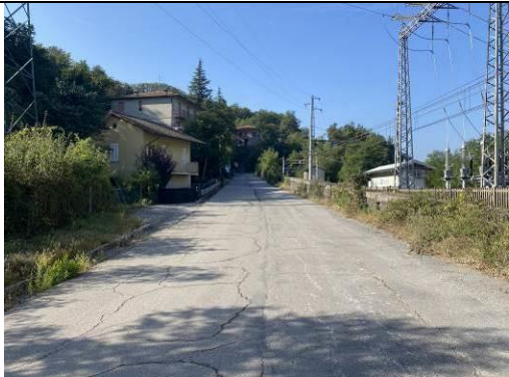
Progressiva [m] 76.00 (punto di ripresa fotografica)

Descrizione: Tratto rettilineo - Direzione sud (210° N) Inizio tratto confinato con muretta FF.SS. lato NO e fabbricati in fregio lato SE. Ampia sezione stradale Manto stradale in medio stato manutentivo, screpolature asfalto con assenza di buche. Raccolta acque con scolina lato sud-est	Larghezza sezione [m]: 6.50	Pendenza [°]: 0
Progressiva [m] 141.00 (punto di ripresa fotografica)

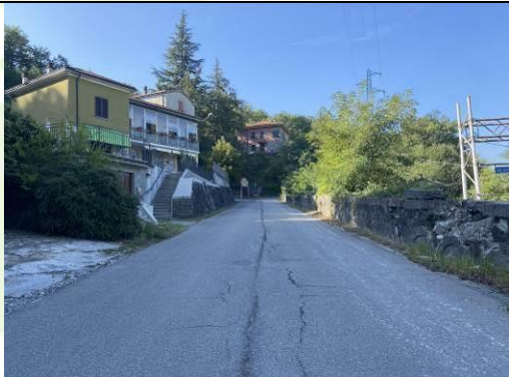
Descrizione: Tratto rettilineo - Direzione sud (210° N) Permane il confinamento laterale con muretta FF.SS. lato NO e fabbricati in fregio lato SE. Leggera riduzione della sezione stradale. Manto stradale in medio stato manutentivo, screpolature asfalto con assenza di buche. Raccolta acque con scolina lato sud-est. Scolina intubata nei tratti di attraversamento carrabile.	Larghezza sezione [m]: 6.00	Pendenza [°]: 2.3 (salita)

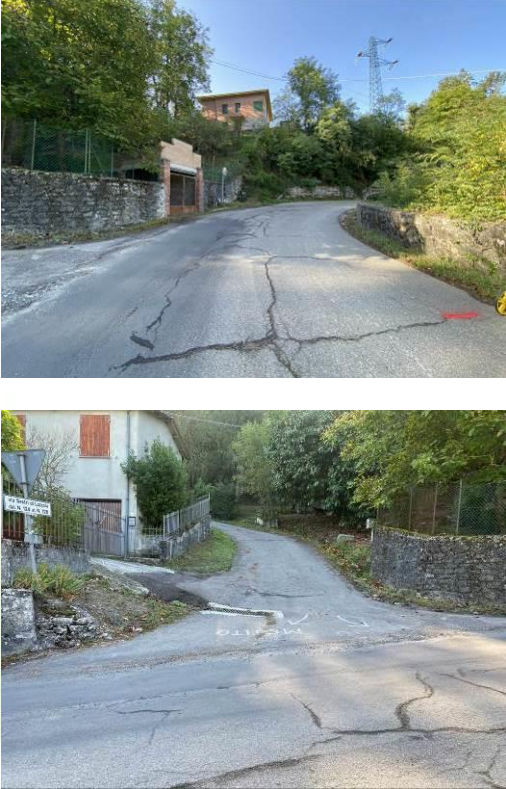
<p>Progressiva [m] 203.00 (punto di ripresa fotografica)</p> <p>Vista da nord immissione</p>

<p>Descrizione: Intersecazione sul lato sud-ovest (sinistra in percorrenza) con Via Sestri di Lozzola Permane muretta FF.SS. lato nord-ovest e fabbricati sul lato opposto. Inizio curva verso destra (in direzione di percorrenza) con raggio di curvatura 58 metri, cambio di direzione a nord-ovest (300° N) Il termine della curva è in corrispondenza del manufatto di attraversamento sulla linea ferroviaria. Manto stradale in medio stato manutentivo, screpolature asfalto con assenza di buche.</p>	<p>Larghezza sezione [m]:</p> <p>5.90</p>	<p>Pendenza [°]:</p> <p>2.3 (salita)</p>
<p>Progressiva [m] 220.00 (punto di ripresa fotografica)</p>

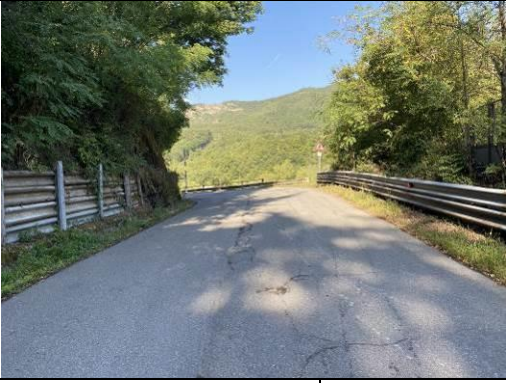
<p>Descrizione: Inizio tratto su manufatto di attraversamento linea ferroviaria. Tratto rettilineo direzione nord-ovest (300° N) Presenza di guard-rail su ambo i lati. Manto stradale in medio stato manutentivo, screpolature asfalto con assenza di buche.</p>	<p>Larghezza sezione [m]:</p> <p>5.60</p>	<p>Pendenza [°]:</p> <p>0</p>

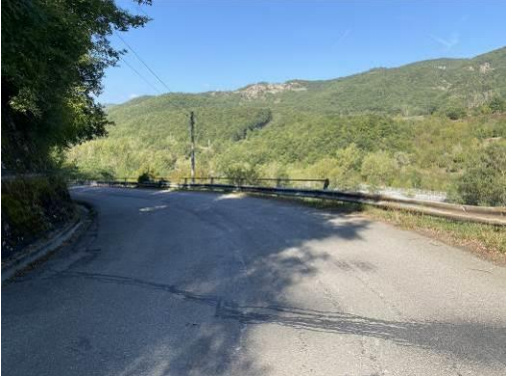
Progressiva [m] 242.00 (punto di ripresa fotografica)

Descrizione: <i>Inizio curva verso sinistra (in direzione di percorrenza) con raggio di curvatura 64 metri, cambio di direzione ad est (260° N). Presenza mura di contenimento sul lato sud e di guard-rail su quello nord. Raccolta delle acque in canalina al piede del muro di contenimento. Manto stradale in medio stato manutentivo, screpolature asfalto con assenza di buche. Raccolta acque con scolina lato sinistro (in direzione di percorrenza)</i>	Larghezza sezione [m]: 6.70	Pendenza [°]: 3.8 (discesa)
Progressiva [m] 273.00 (punto di ripresa fotografica)

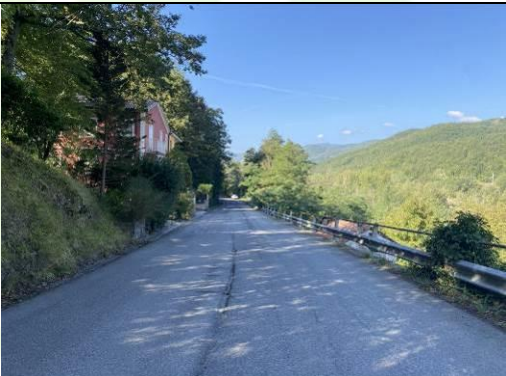
Descrizione: <i>Termine curva, inizio tratto rettilineo direzione est (240° N) Leggera discesa. Presenza di caseggiati prospicienti sul lato sinistro (in direzione di percorrenza) e di guard-rail con parapetto sul lato destro, a sbalzo su campi sottostanti. Manto stradale in discreto stato manutentivo, screpolature asfalto con assenza di buche. Raccolta acque con scolina lato sud. Scolina intubata nei tratti di attraversamento carrabile.</i>	Larghezza sezione [m]: 6.20-6.70	Pendenza [°]: 4.0

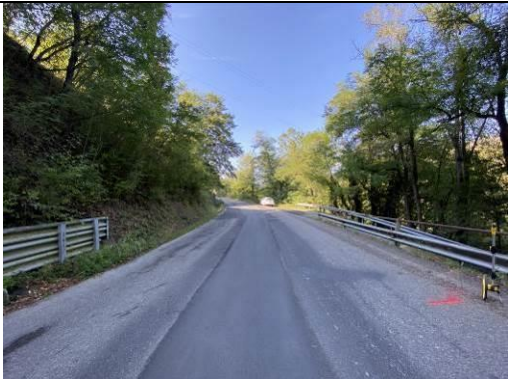
Progressiva [m] 377.00 (punto di ripresa fotografica)

Descrizione: Prosegue tratto rettilineo in direzione est (240° N) con progressiva diminuzione della pendenza Guard rail su ambo i lati, con parapetto sul lato destro (in direzione di percorrenza) a sbalzo su viabilità sottostante. Manto stradale in medio stato manutentivo, screpolature asfalto con assenza di buche. Raccolta acque con scolina lato sinistro (in direzione di percorrenza)	Larghezza sezione [m]: 6.70/6.90	Pendenza [°]: /
Progressiva [m] 393.00 (punto di ripresa fotografica)

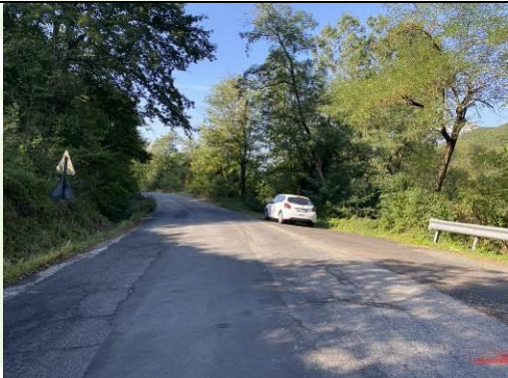
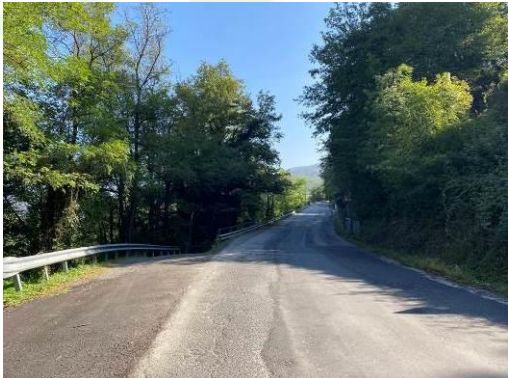
Vista da ovest

Descrizione: Intersezione con viabilità in immissione sul lato dextro (in direzione di percorrenza). Ampliamento di sezione stradale in corrispondenza dell'intersezione (10.90 metri) Manto stradale in medio stato manutentivo, screpolature asfalto con assenza di buche. Raccolta acque con scolina lato sinistro (in direzione di percorrenza)	Larghezza sezione [m]: 6.70	Pendenza [°]: 3.8

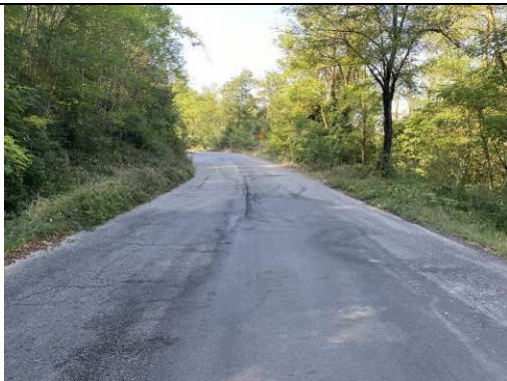
Progressiva [m] 413.00 (punto di ripresa fotografica)

Descrizione: Termine intersezione con viabilità. Tratto rettilineo in leggera salita. Assenza di guard-rail, sul lato di valle banchina di circa 2 metri. Manto stradale in medio stato manutentivo, screpolature asfalto con assenza di buche. Raccolta acque con scolina lato sinistro (in direzione di percorrenza)	Larghezza sezione [m]: 6.10	Pendenza [°]: 1.5 (salita)
Progressiva [m] 444.00 (punto di ripresa fotografica)

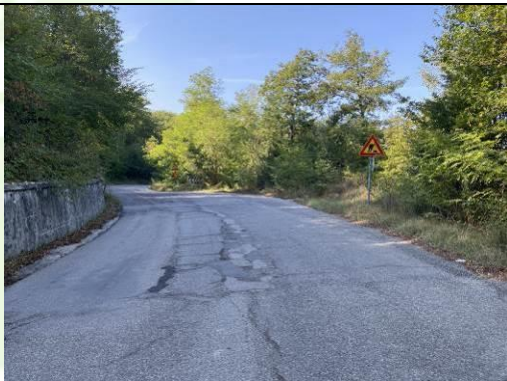
Descrizione: Inizio semicurva in direzione sinistra (in direzione di percorrenza) molto ampia. Muro di contenimento sul lato sinistro in corrispondenza del versante, banchina di circa 2 metri sul lato di valle. Tratto viario pianeggiante Manto stradale in medio stato manutentivo, screpolature asfalto con assenza di buche. Raccolta acque con scolina lato sinistro (in direzione di percorrenza) al piede del muro di contenimento	Larghezza sezione [m]: 6.60	Pendenza [°]: /

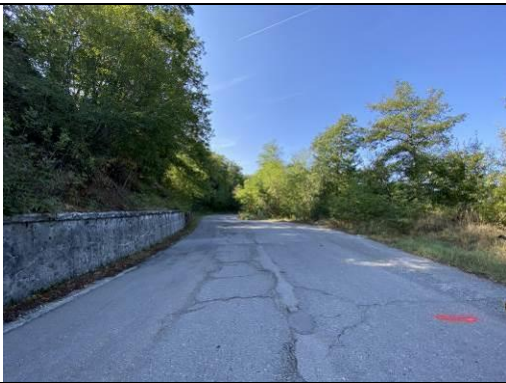
Progressiva [m] 455.00 (punto di ripresa fotografica)

Descrizione: Tratto rettilineo da pianeggiante a leggera pendenza (240° N). Muro di contenimento sul lato sinistro in corrispondenza del versante. Sul lato nord della strada inizia una piazzola ghiaia di circa 25 metri con larghezza di 3 metri. Manto stradale in medio stato manutentivo, screpolature asfalto con assenza di buche. Raccolta acque con scolina lato sinistro (in direzione di percorrenza) al piede del muro di contenimento. Piazzola sul lato destro lunga circa 3 metri Muro di contenimento lato sinistro	Larghezza sezione [m]: 6.50	Pendenza [°]: 1 (discesa)
Progressiva [m] 480.00 (punto di ripresa fotografica)

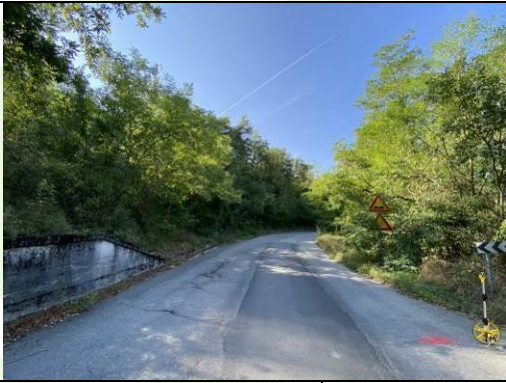
Descrizione: Termine piazzola di sosta ed inizio semicurva verso destra (in direzione di percorrenza) molto ampia, così come la sezione stradale. Termina muro di sostegno. Blando versante lato di monte e lato di valle. Manto stradale in medio stato manutentivo, screpolature asfalto con assenza di buche.	Larghezza sezione [m]: 6.90	Pendenza [°]: 1 (discesa)

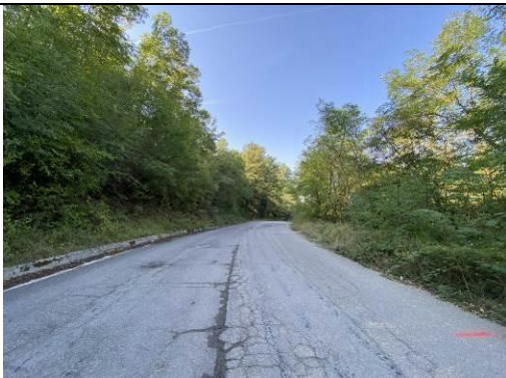
Progressiva [m] 518.00 (punto di ripresa fotografica)

Descrizione: Prosegue semicurva a destra (in direzione di percorrenza) con sezione stradale molto ampia Blando versante lato di monte e lato di valle. A destra banchina di circa 2 metri Manto stradale in medio stato manutentivo, screpolature asfalto con assenza di buche.	Larghezza sezione [m]: 7.40	Pendenza [°]: /
Progressiva [m] 554.00 (punto di ripresa fotografica)

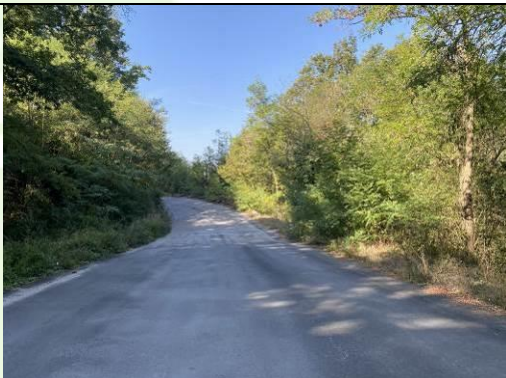
Descrizione: Termine semicurva, inizia tratto con avvallamento Direzione est (270° N) Manto stradale in medio stato manutentivo, screpolature asfalto con assenza di buche	Larghezza sezione [m]: 8.20	Pendenza [°]: /

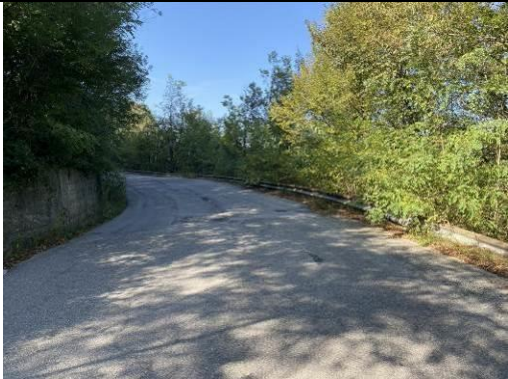
Progressiva [m] 583.00 (punto di ripresa fotografica)

Descrizione: Termine tratto con avvallamento. Inizio semicurva a sinistra con ampio raggio di curvatura. Muro di contenimento sul lato sinistro (in direzione di percorrenza), guard-rail sul lato destro. Raccolta delle acque al piede del muro di contenimento. Manto stradale in medio stato manutentivo, screpolature asfalto con assenza di buche	Larghezza sezione [m]: 6.90	Pendenza [°]: /
Progressiva [m] 633.00 (punto di ripresa fotografica)

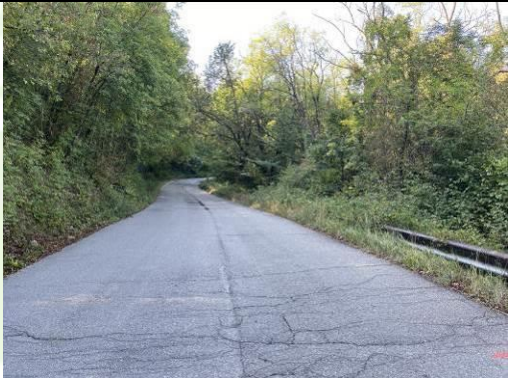
Descrizione: Termine semicurva. Termina muro di sostegno sul lato sinistro con versante mediamente acclive. Guard-rail sul lato destro. Manto stradale in discreto stato manutentivo, screpolature asfalto con assenza di buche. Direzione SO (210° N)	Larghezza sezione [m]: 6.00	Pendenza [°]: 4

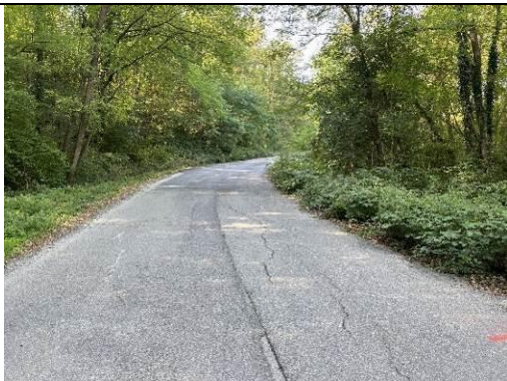
Progressiva [m] 680.00 (punto di ripresa fotografica)

Descrizione: Inizio semicurva a destra molto ampia Ampie banchine sui due lati. Strada in leggera pendenza. Manto stradale in discreto stato manutentivo, screpolature asfalto con assenza di buche.	Larghezza sezione [m]: 5.60	Pendenza [°]: 3.6 (salita)
Progressiva [m] 715.00 (punto di ripresa fotografica)

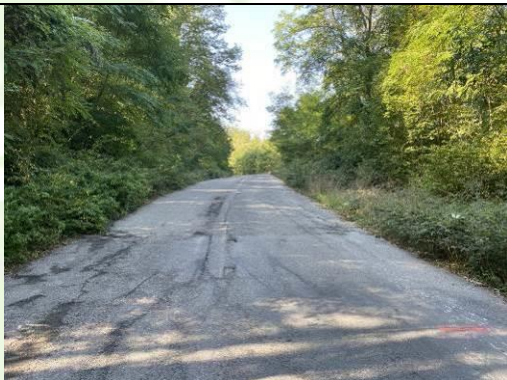
Descrizione: Termine semicurva con direzione SO (220° N) Assenti guard-rail. Manto stradale ammalorato nella carreggiata direzione ovest, per un tratto di circa 5 metri.	Larghezza sezione [m]: 5.80	Pendenza [°]: 5.5 (salita)

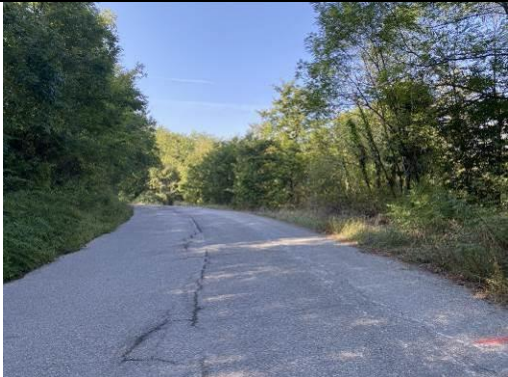
Progressiva [m] 774.00 (punto di ripresa fotografica)

Descrizione: Aumentano le dimensioni della banchina di sinistra (in direzione di percorrenza), versante blandamente acclive sul lato sinistro. Tratto stradale con progressiva diminuzione di pendenza Manto stradale in discreto stato manutentivo, screpolature asfalto con assenza di buche.	Larghezza sezione [m]: 6.40	Pendenza [°]: 3.5	
Progressiva [m] 822.00 (punto di ripresa fotografica)

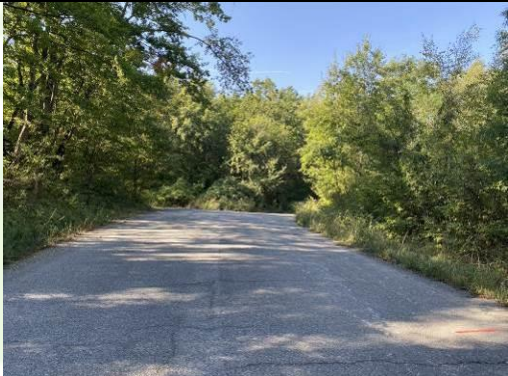
Descrizione: Tratto pianeggiante. Inizio semicurva ad ampio raggio di curvatura verso destra Manto stradale in discreto stato manutentivo, screpolature asfalto con assenza di buche.	Larghezza sezione [m]: 6.70	Pendenza [°]: /

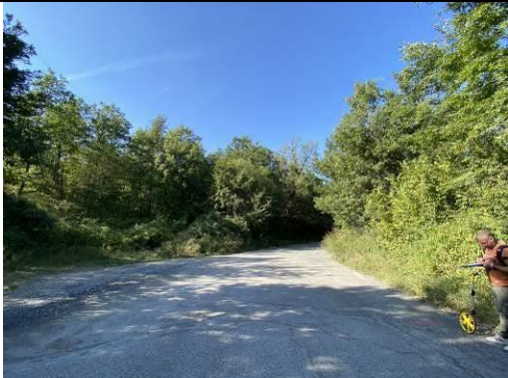
Progressiva [m] 844.00 (punto di ripresa fotografica)

Descrizione: Nella semicurva inizia un tratto in leggera discesa. Sul lato sinistro è presente un'ampia piazzola ghiaia di circa 8 metri x 4 metri. Inizio tratto con manto stradale parzialmente compromesso.	Larghezza sezione [m]: 7.40	Pendenza [°]: /
Progressiva [m] 889.00 (punto di ripresa fotografica)

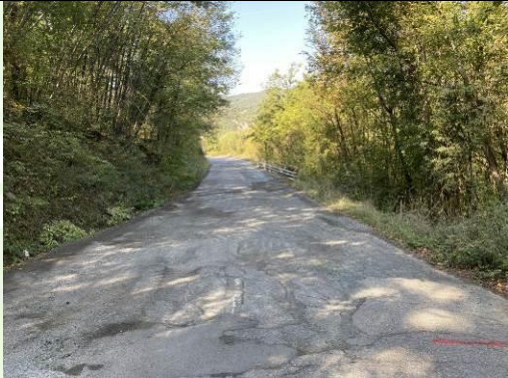
Descrizione: Termine semicurva con tratto in leggera discesa. Asfalto decisamente compromesso ed ammalorato. Raccolta delle acque in scolina a sinistra (in direzione di percorrenza)	Larghezza sezione [m]: 6.40	Pendenza [°]: 2 (discesa)

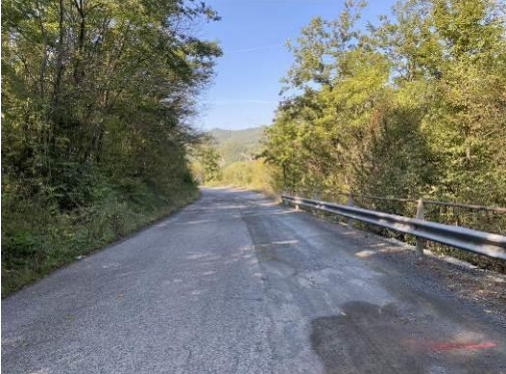
Progressiva [m] 912.00 (punto di ripresa fotografica)

Descrizione: Tratto sconnesso con asfaltatura solo parziale. Presente manufatto in c.a. di attraversamento piccola vallecola con guard-rail con parapetto. Direzione SO (265° N)	Larghezza sezione [m]: 6.00	Pendenza [°]: /
Progressiva [m] 953.00 (punto di ripresa fotografica)

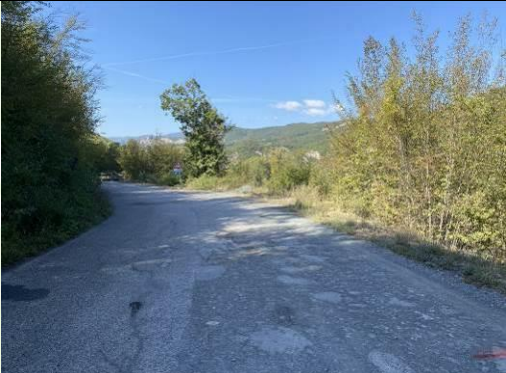
Descrizione: Inizio semicurva direzione sinistra ad ampio raggio. Tratto sempre sconnesso con asfaltatura solo parziale. Leggera discesa. Sul lato destro ampliamento della banchina.	Larghezza sezione [m]: 6.50	Pendenza [°]: 1.5 (discesa)

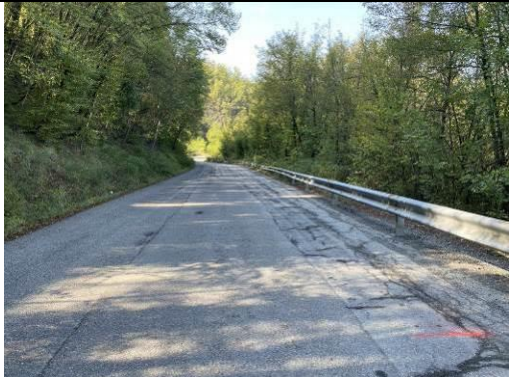
Progressiva [m] 1025.00 (punto di ripresa fotografica)

Descrizione: Tratto stradale rettilineo in leggera discesa. Manto in discreto stato manutentivo, screpolature asfalto con assenza di buche. Termina il manufatto in cemento a sbalzo. Presente guard-rail lato destro (in direzione di percorrenza) versante sul lato sinistro.	Larghezza sezione [m]: 5.60	Pendenza [°]: 2 (discesa)
Progressiva [m] 1083.00 (punto di ripresa fotografica)

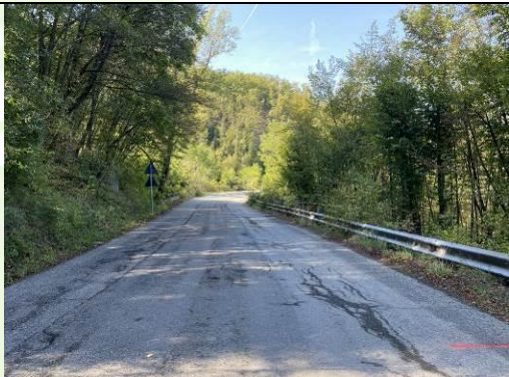
Descrizione: Prosegue tratto stradale rettilineo in leggera discesa. Manto in stato manutentivo mediocre con screpolature frequenti dell'asfalto pur se in assenza di buche. Presente guard-rail lato destro (in direzione di percorrenza) versante sul lato sinistro.	Larghezza sezione [m]: 6.30	Pendenza [°]: 1

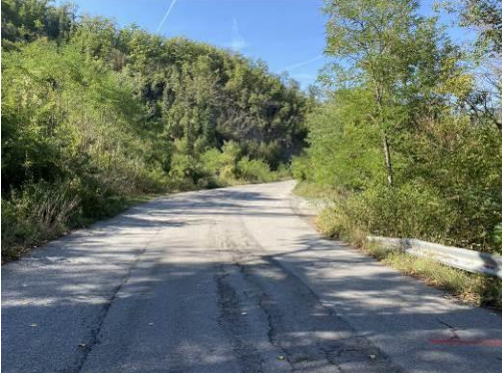
Progressiva [m] 1122.00 (punto di ripresa fotografica)

Descrizione: <i>Inizio semicurva verso destra con ampio raggio di curvatura. Presente un attraversamento su di un piccolo rio (larghezza circa 10 metri) con manufatto in ca e protezione con parapetto su ambo i lati. Manto in stato manutentivo mediocre con screpolature frequenti dell'asfalto pur se in assenza di buche.</i>	Larghezza sezione [m]: 6.30	Pendenza [°]: /

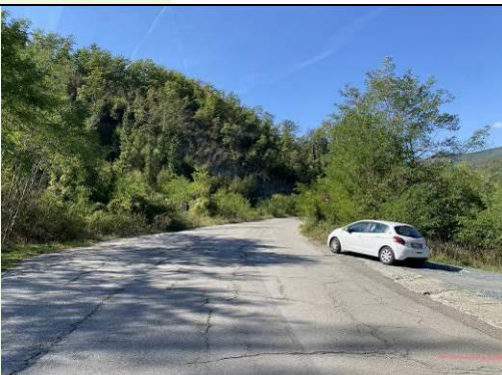
Progressiva [m] 1136.00 (punto di ripresa fotografica)

Descrizione: <i>Intersezione con strada non asfaltata di accesso al campo sportivo sul lato destro (in direzione di percorrenza). Prosegue semicurva verso destra con ampio raggio di curvatura. Manto stradale in discreto stato manutentivo, screpolature asfalto con assenza di buche.</i>	Larghezza sezione [m]: 7.40	Pendenza [°]: /

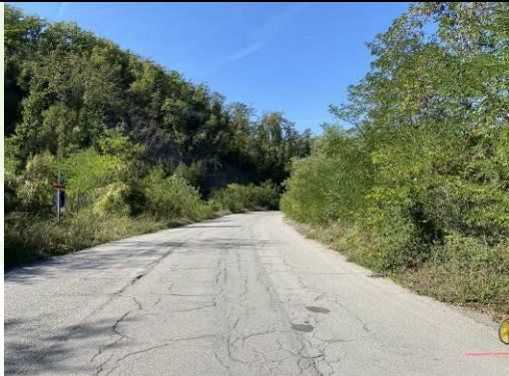
Progressiva [m] 1154.00 (punto di ripresa fotografica)

Descrizione: Termine intersezione strada di accesso campo sportivo Prosegue semicurva verso destra con ampio raggio di curvatura. Manto stradale in discreto stato manutentivo, screpolature asfalto con assenza di buche.	Larghezza sezione [m]: 7.70	Pendenza [°]: /

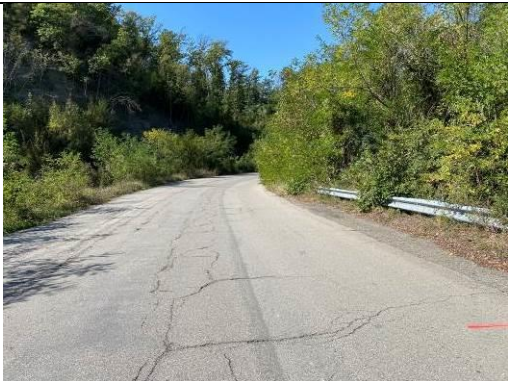
Progressiva [m] 1183.00 (punto di ripresa fotografica)

Descrizione: <i>Prosegue semicurva verso destra con ampio raggio di curvatura in leggera discesa. Manto stradale in discreto stato manutentivo, screpolature asfalto con assenza di buche. Guard-rail lato destro (in direzione di percorrenza)</i>	Larghezza sezione [m]: 7.70	Pendenza [°]: 1

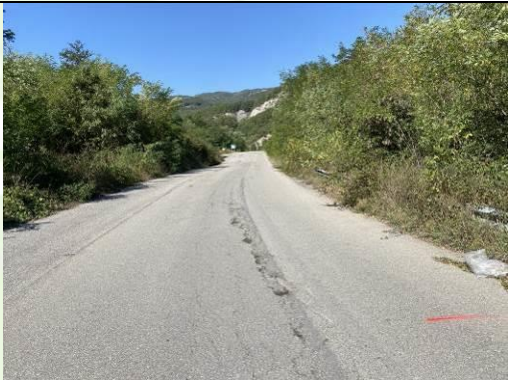
Progressiva [m] 1241.00 (punto di ripresa fotografica)

Descrizione: <i>Termine semicurva Manto stradale in discreto stato manutentivo, screpolature asfalto con assenza di buche. Guard-rail lato destro (in direzione di percorrenza) Direzione NO (305° N)</i>	Larghezza sezione [m]: 7.70	Pendenza [°]: 1

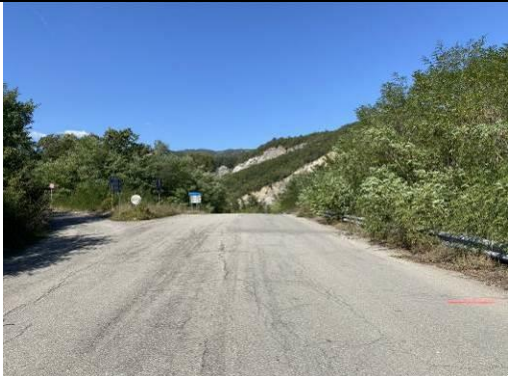
Progressiva [m] 1312.00 (punto di ripresa fotografica)

Descrizione: Inizio piccolo dosso Sulla sinistra (in direzione di percorrenza) intersezione con viabilità (SP308R) Manto stradale in buono stato manutentivo, con solo lievi screpolature asfalto ed assenza di buche. Guard-rail sul lato destro	Larghezza sezione [m]: 9.00	Pendenza [°]: 4.8 (salita)
Progressiva [m] 1341.00 (punto di ripresa fotografica)

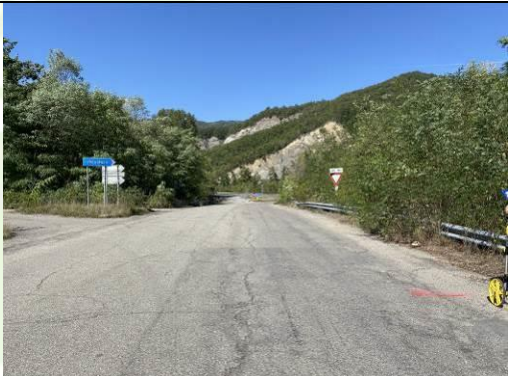
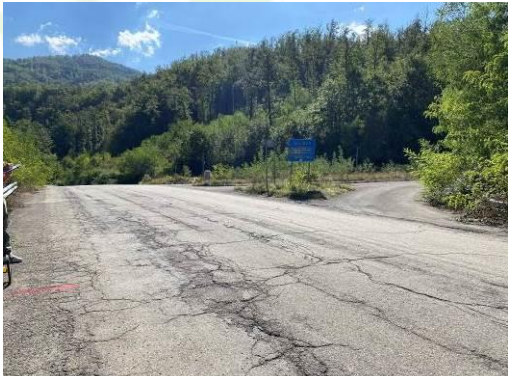
Vista da ovest		
Descrizione: Punto di culmine del dosso con successivo inizio di blanda discesa. Punto in corrispondenza dell'intersezione con la SP308R, sul lato sinistro. Manto stradale in discreto stato manutentivo, con solo lievi screpolature asfalto ed assenza di buche. Guard-rail sul lato destro	Larghezza sezione [m]: 9.00	Pendenza [°]: 0

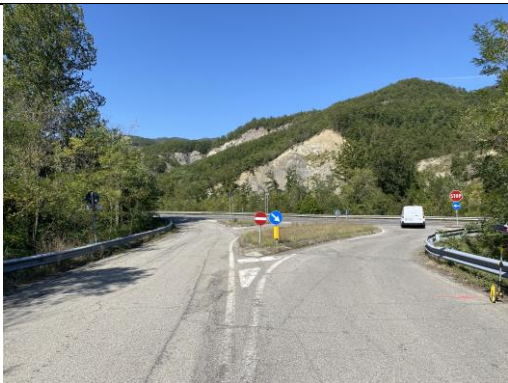
Progressiva [m] 1396.00 (punto di ripresa fotografica)

Descrizione: Inizio intersezione con strada provinciale SP308 Tratto stradale rettilineo con direzione NO (300° N) in leggera discesa Manto stradale in buono stato manutentivo, con solo lievi screpolature asfalto ed assenza di buche. Guard-rail su entrambi i lati	Larghezza sezione [m]: 9.50.00	Pendenza [°]: 0.9
