IMPIANTO PER LA PRODUZIONE DI FERTILIZZANTI DA FANGHI DI DEPURAZIONE SITO IN VIA PORTONI BANDISSOLO LOCALITA' PORTOVERRARA

RE16

PONTE SCOLO FORCELLO

Stato di conservazione/Analisi del Degrado/Criticità strutturali

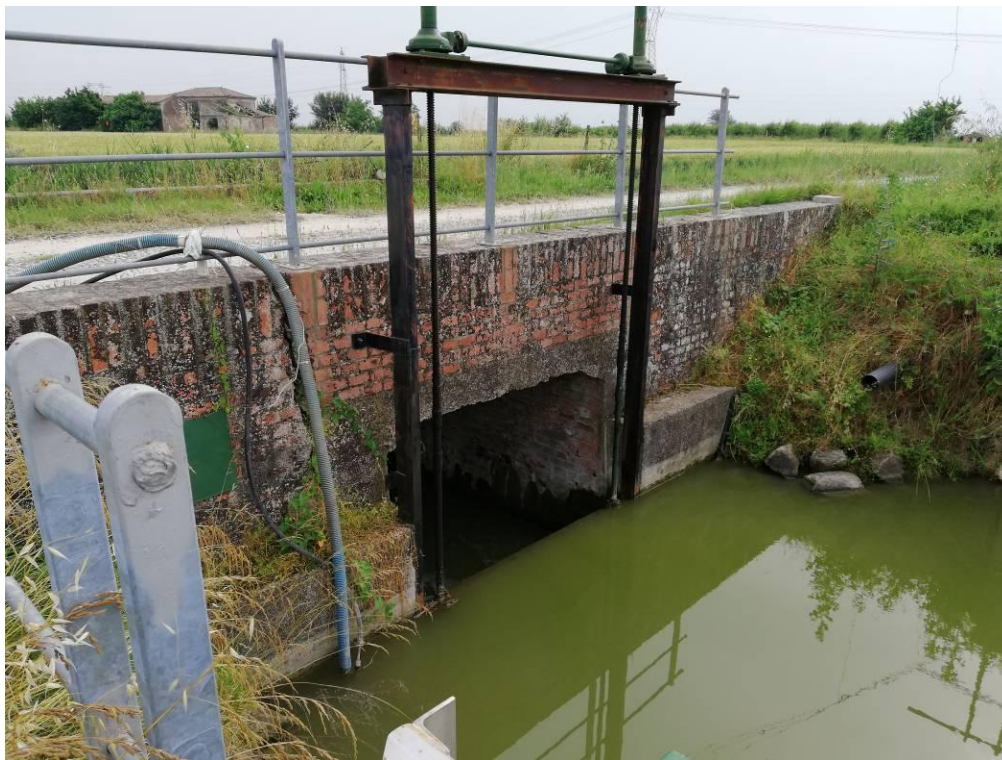
Foto 1 vista d'insieme sponda nord

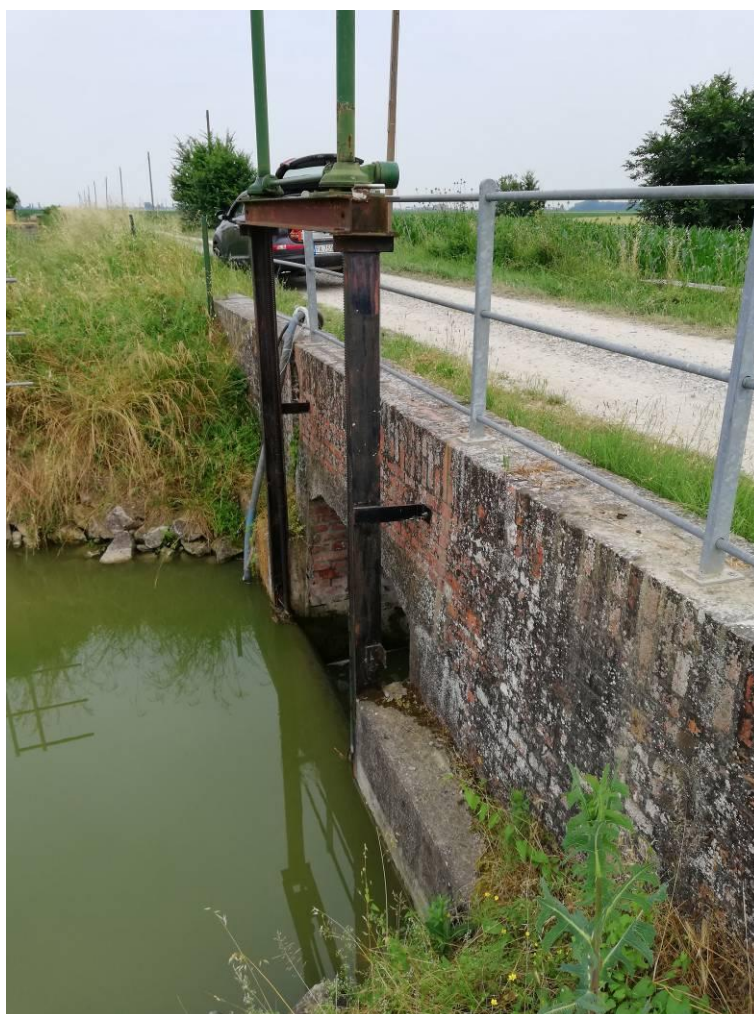
Foto 2 vista d'insieme sponda nord

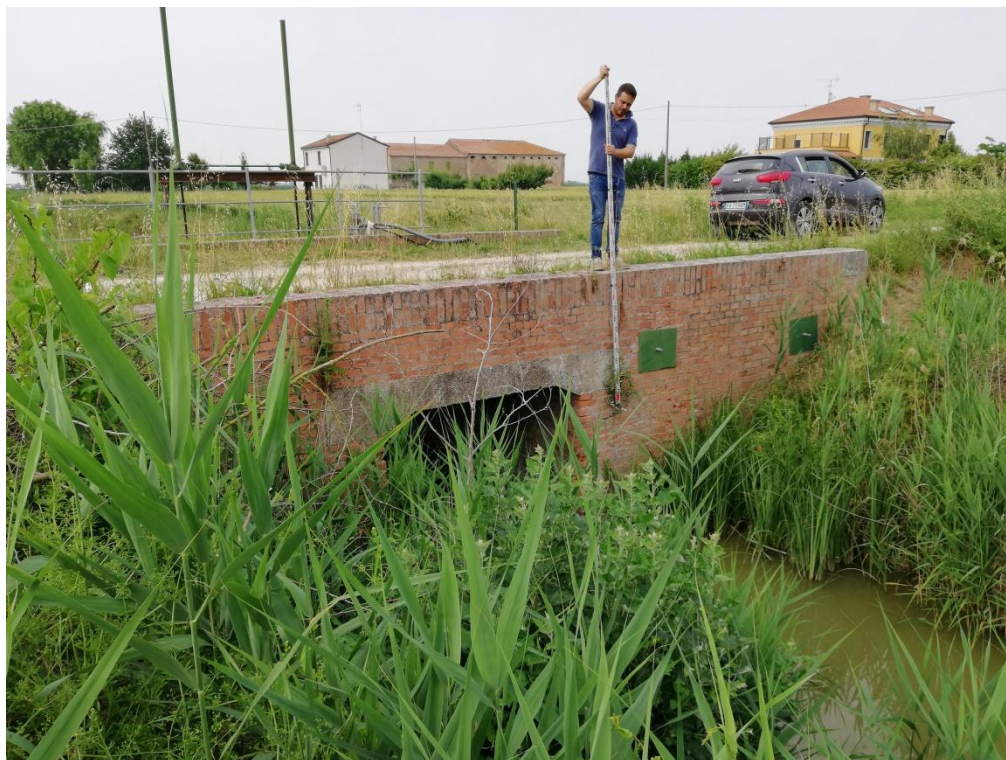
Foto 3 vista d'insieme sponda sud

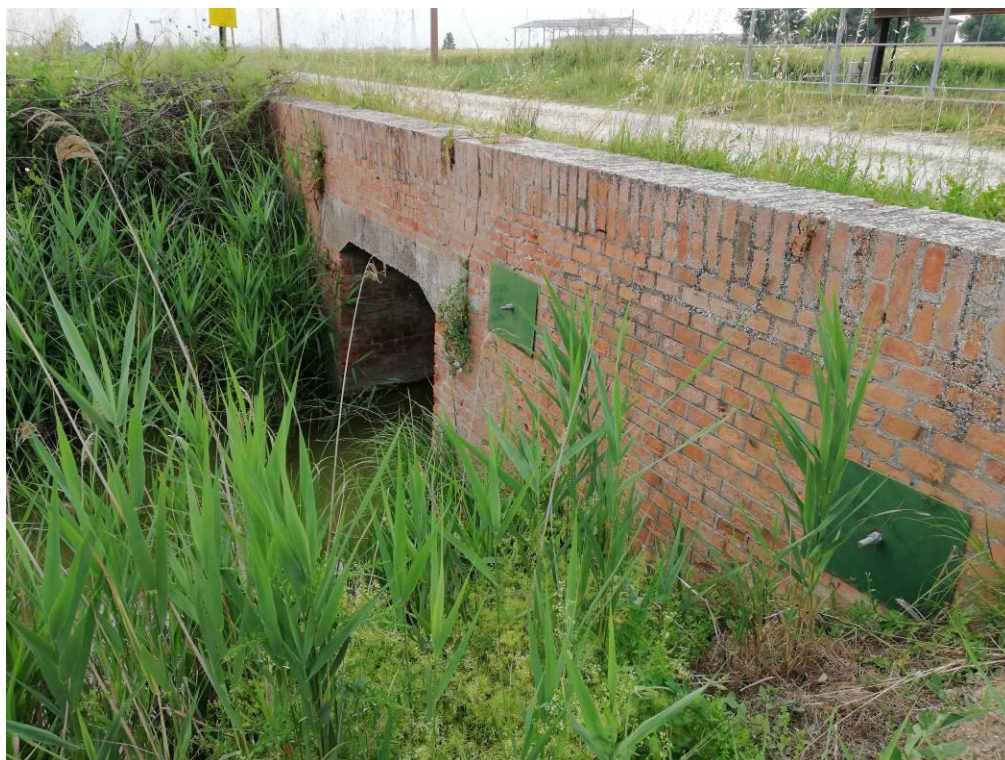
Foto 4 vista d'insieme sponda sud

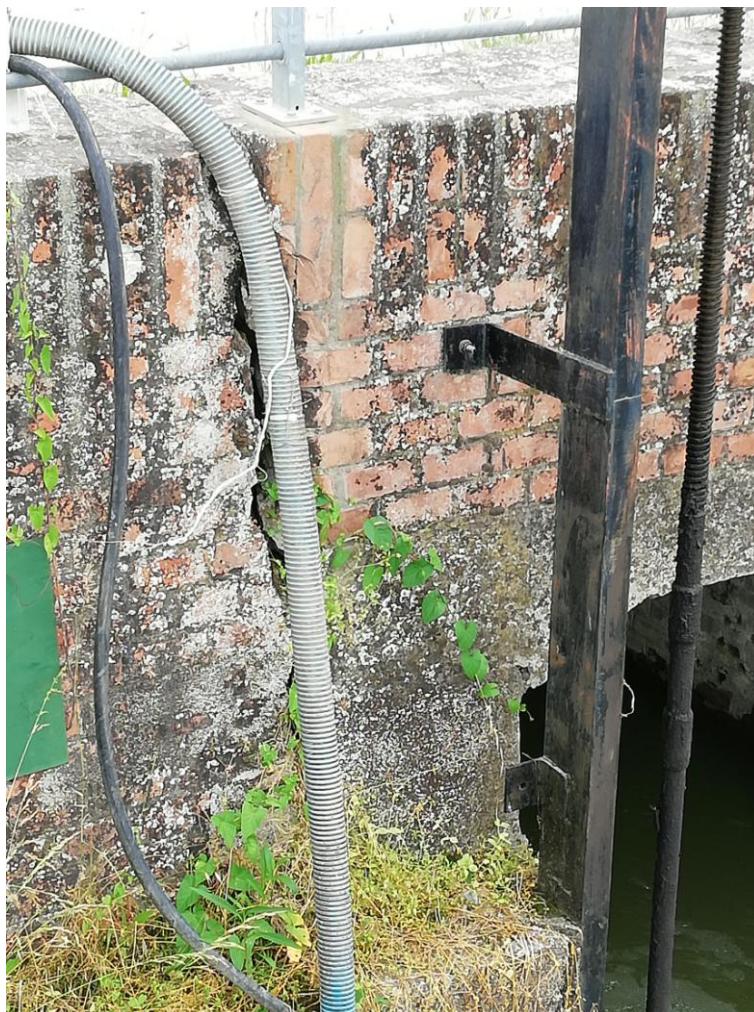
Il ponte, nel complesso, presenta un quadro fessurativo riconoscibile in tre distinti punti mediante lesioni sui paramenti murari nei due timpani. Sul fronte nord è presente una crepa verticale posta in corrispondenza della spalla est (vedi foto n°1), mentre sul timpano sud sono presenti due fenditure ad evoluzione verticale che lambiscono la soletta di calcestruzzo e giungono fino alla sommità della piattabanda. La frattura presente sul timpano nord costituisce soluzione di continuità del paramento di contenimento, dovuta ad un cedimento parziale della struttura, che ne ha causato la parziale rotazione verso l'esterno. Tale fenomeno è manifestato dal disallineamento della porzione del piano murario interessato (vedi foto n° 2, 3 e 4). Lo stesso timpano presenta anche il totale distacco del concio di testa posto a ovest della piattabanda, con parziale rotazione fuori dal piano verticale.

Foto n° 1 – lesione timpano nord

A conservazione della staticità del manufatto è stato eseguito un intervento di riparazione di messa in sicurezza, operazione che ha previsto l'inserimento di due catene metalliche per il contrasto delle spinte espulsive; alle estremità sono poste le piastre metalliche ad oggi visibili.

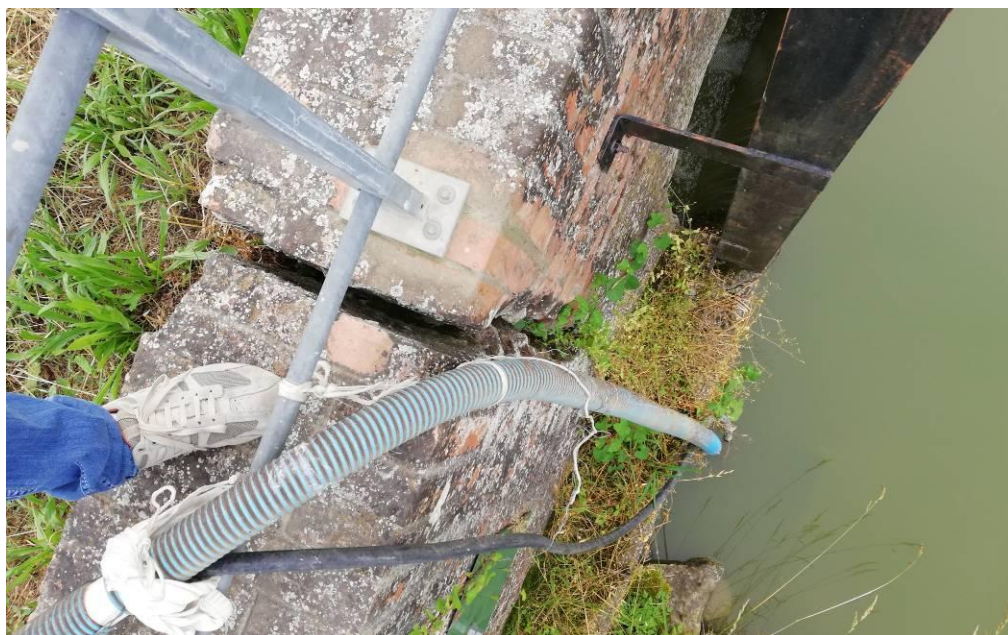
Foto n° 2 – lesione timpano nord

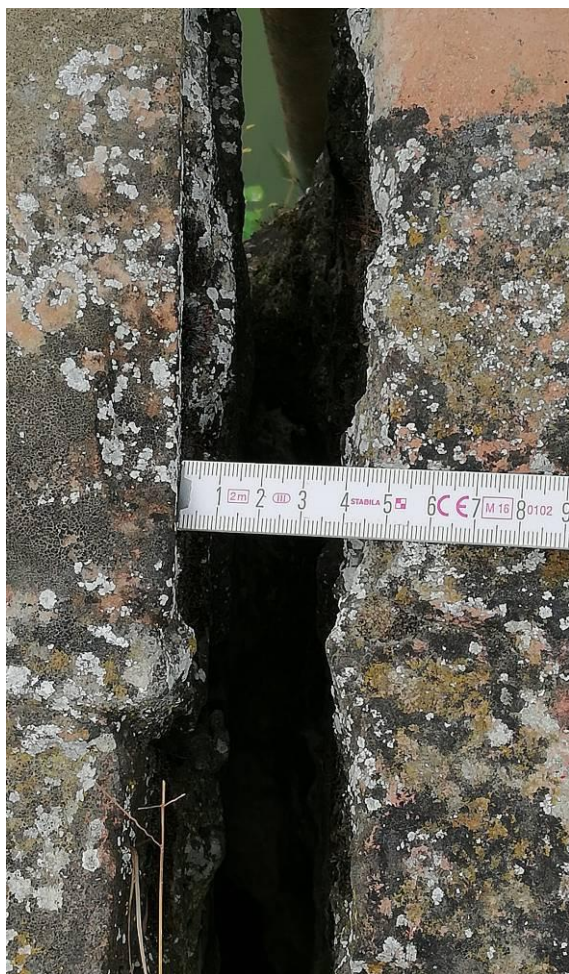
Foto n° 3 – lesione timpano nord

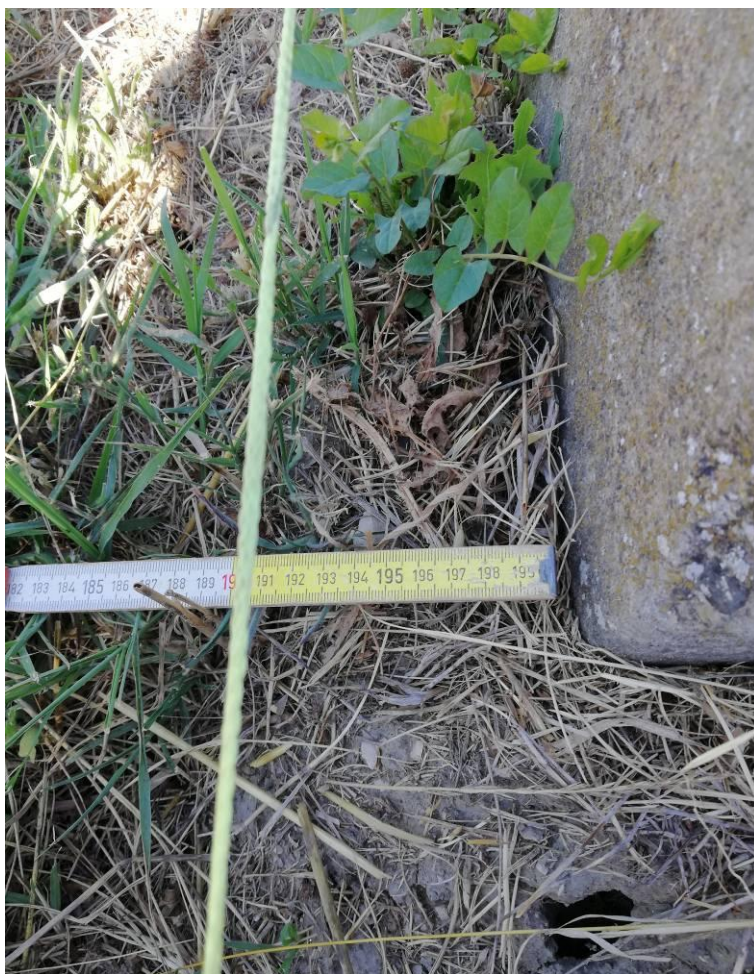
Foto n° 4 – rilievo del disallineamento estremità timpano nord

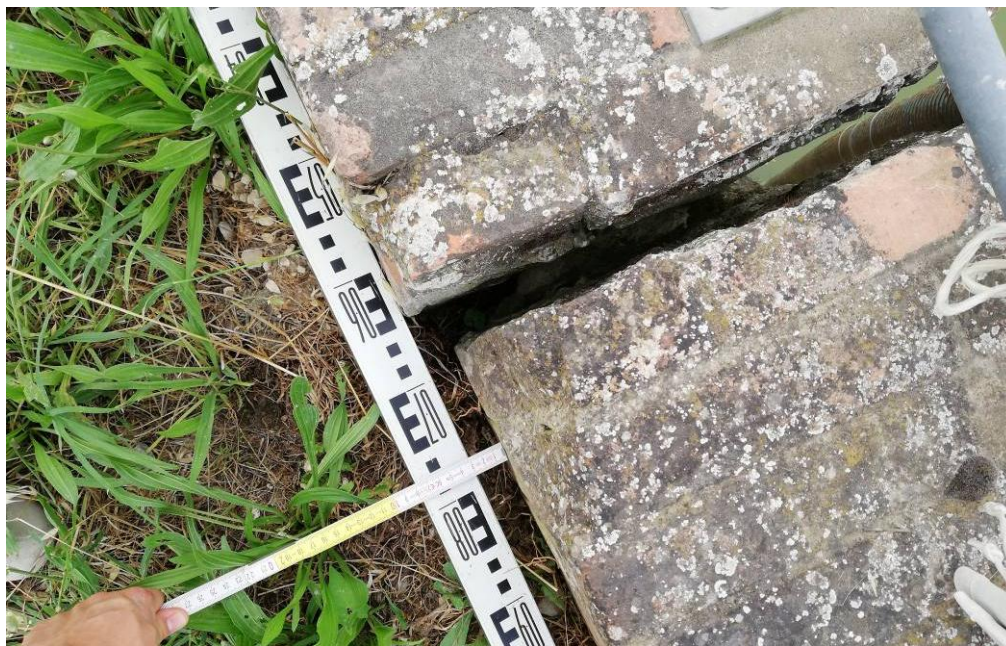
Foto n° 5 – rilievo del disallineamento timpano nord in corrispondenza della fessura

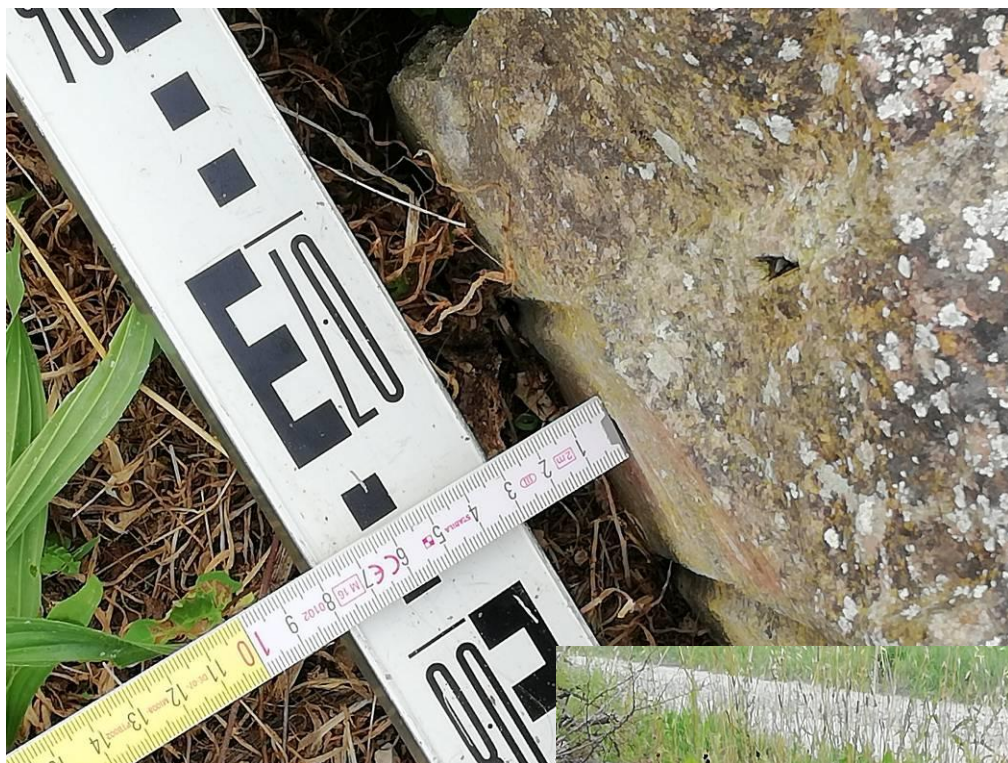
Foto n° 6 – rilievo del disallineamento timpano nord in corrispondenza della fessura (dettaglio)

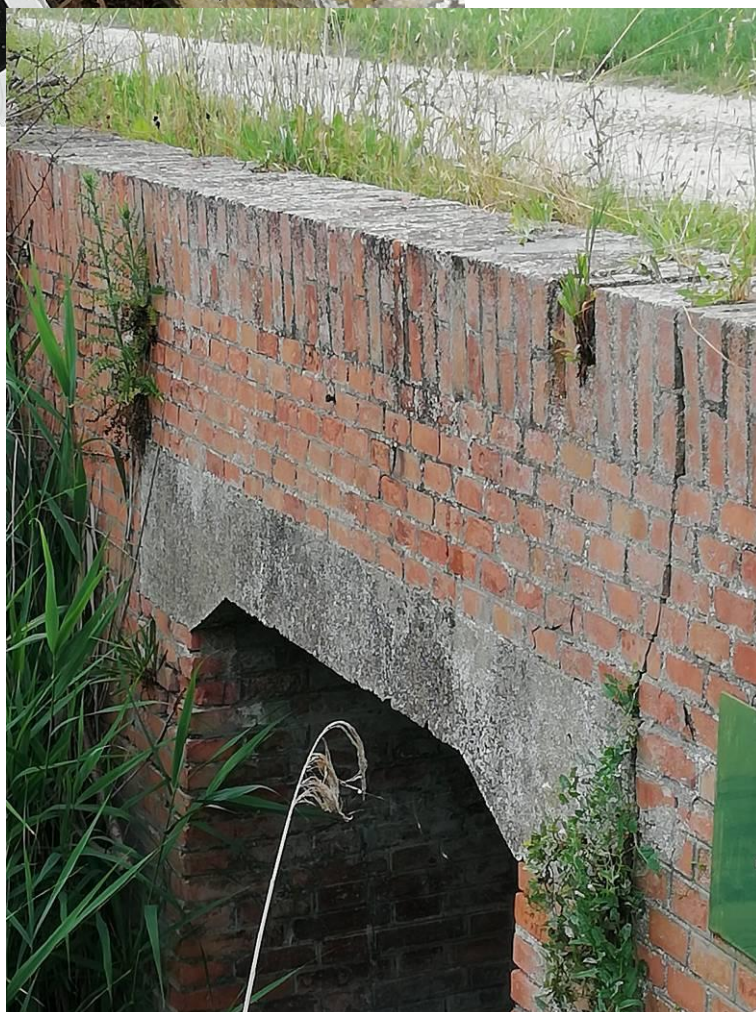
Foto n° 7 – lesioni timpano sud

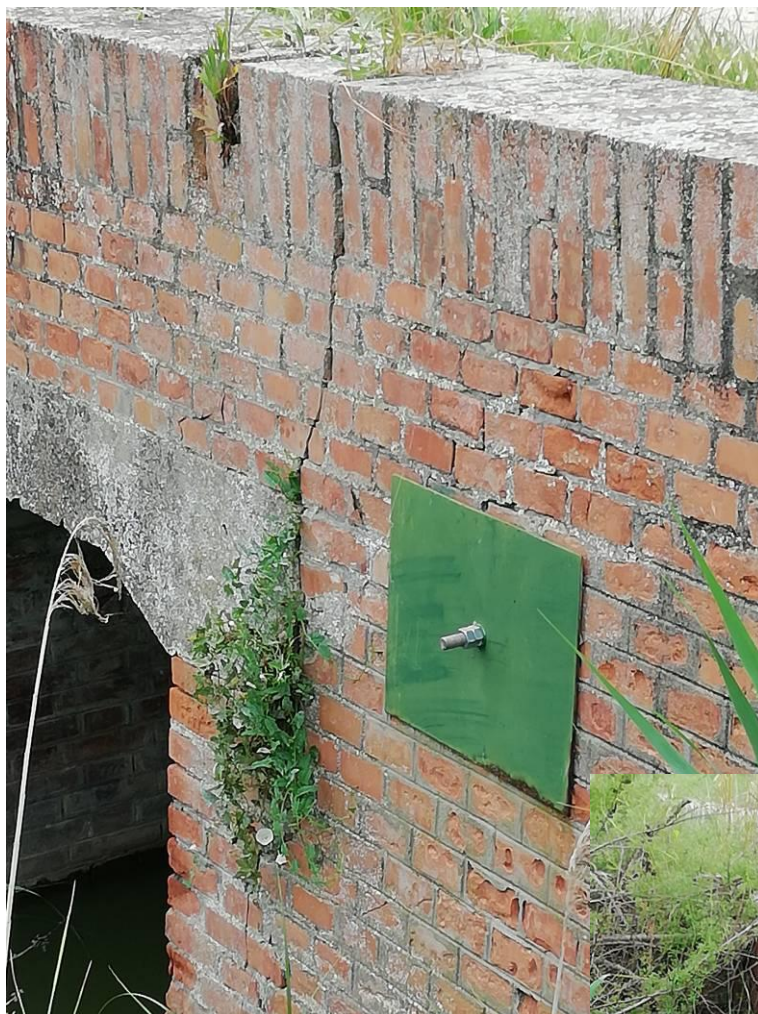
Foto n° 8 – lesione timpano sud - spalla est

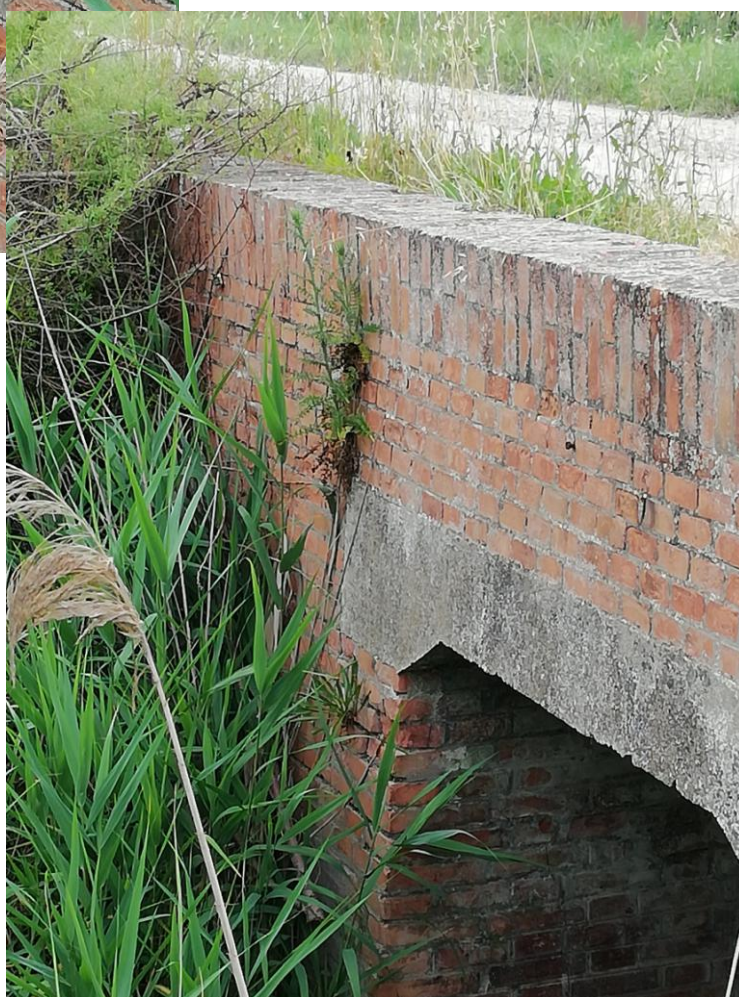
Foto n° 9 – lesione timpano sud – spalla ovest

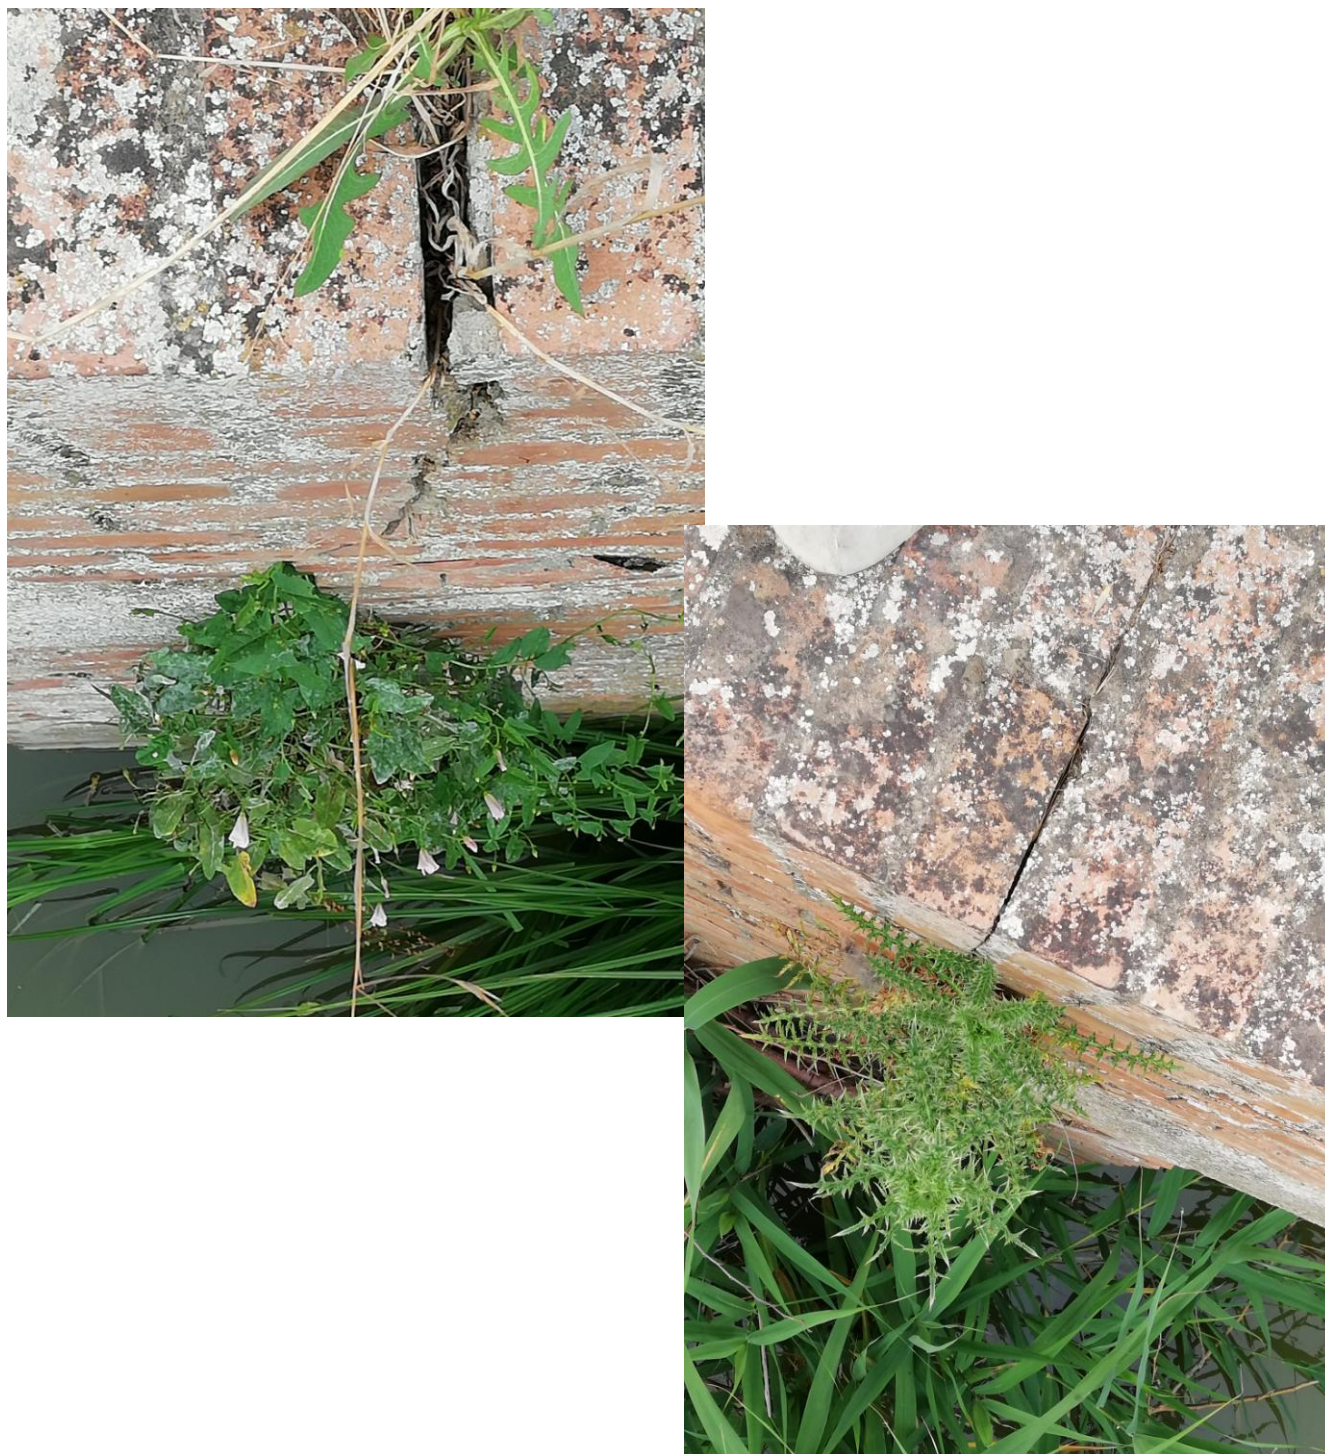
Foto n° 10 – lesione timpano sud - spalla est (dettaglio)

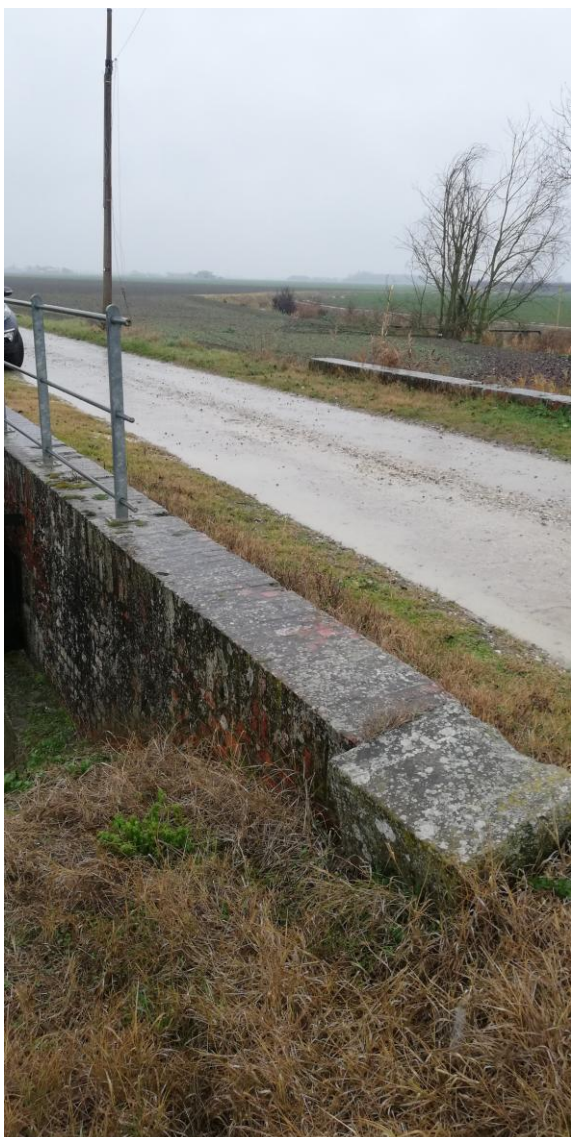
Foto n° 12 – distacco concio timpano nord

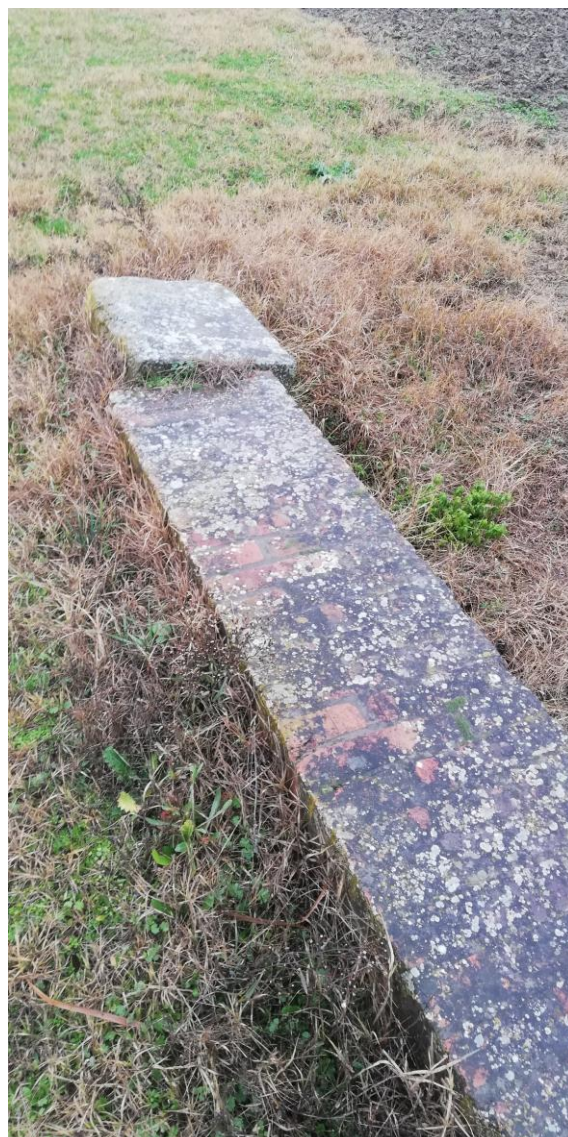
Foto n° 13 – distacco concio timpano nord
