**IMPIANTO DI SMALTIMENTO RIFIUTI SPECIALI
NON PERICOLOSI SITO IN LOCALITÀ MONTE
ARDONE NEL COMUNE DI FORNOVO DI TARO**

**ALLEGATO 08 – ANALISI DELLA
VIABILITÀ**

VERBALE DI ISPEZIONE SEMPLICE PONTE SUL
TORRENTE GAMBIOLO
COMUNE DI FORNOVO TARO (PR)

2. VIABILITÀ DI ACCESSO ALL'IMPIANTO – ANALISI VEICOLARE E ANALISI SULLO STATO DI MANUTENZIONE – RELAZIONE ILLUSTRATIVA

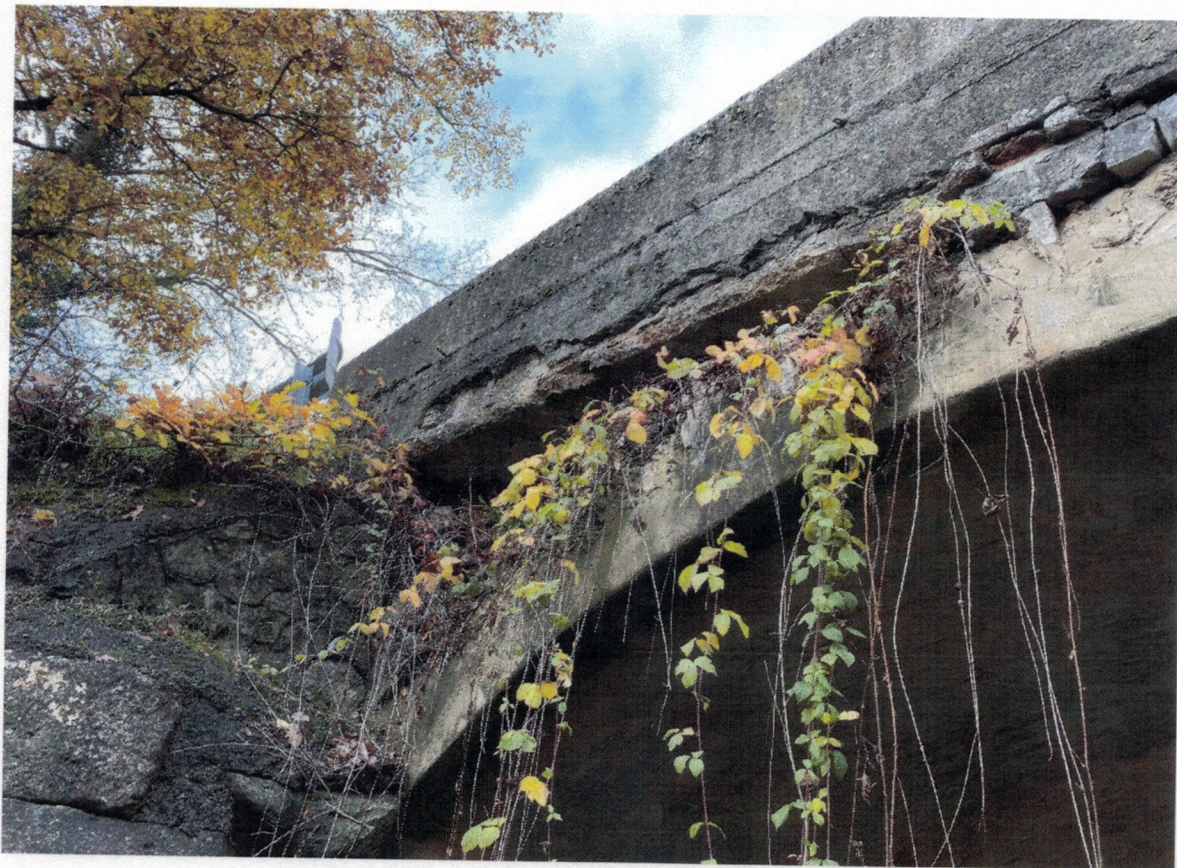
Scheda di valutazione Ponte sul rio Gambiolo
Data ispezione 18/11/2021
Localizzazione: strada comunale Neviano de Rossi
Larghezza [m]: 5,5
Lunghezza [m]: 5
Tipologia strutturale: ponte ad arco in muratura realizzata con tessitura retta
N° campate: unica
Spalle in muratura: integre prive di difetti evidenti
Macchie di umidità passiva: rilevate nella norma
Macchie di umidità attiva non rilevate
Elementi strutturali ammalorati non presenti
Fessure orizzontali: non presenti
Fessure verticali: non presenti
Fessure diagonali: non presenti
Danni da urto: rilevato scalzamento cordolo sx dovuto a urto veicolare
Dilavamento del rilevato: non presente
Altri difetti: porzione di muratura di rinfiacco mancante sul lato dx (Foto 1)

Foto 1 – Danno al rinfiango lato dx

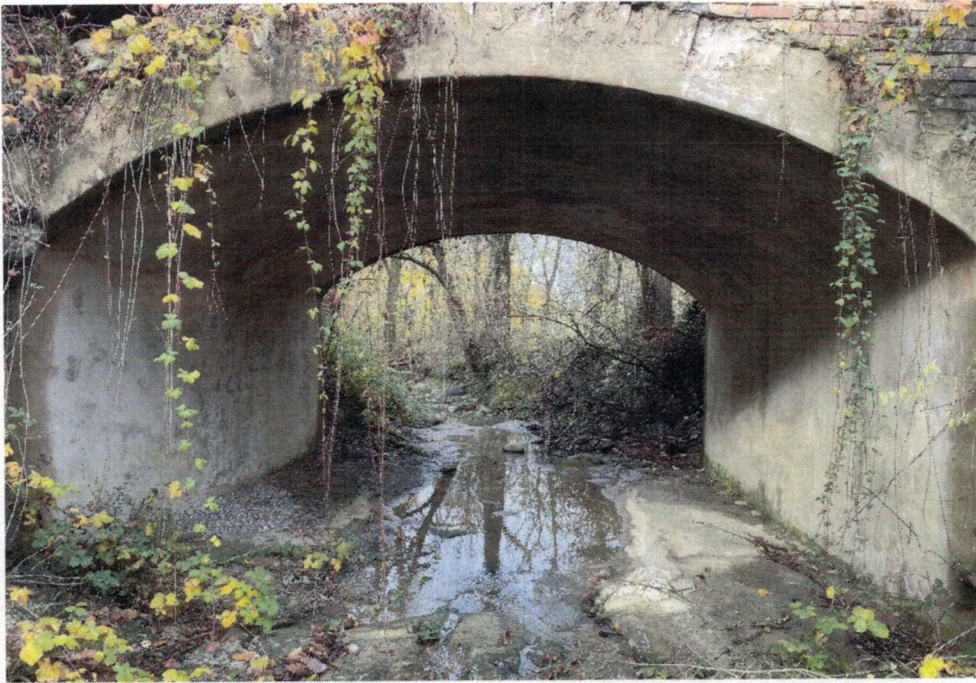
Foto 2 - Vista d'insieme sezione del ponte

Dovrà essere realizzata una manutenzione di tipo ordinario del rinfianco dx di valle del ponte (Foto 2), con il corretto ripristino del riempimento e un consolidamento dei cordoli laterali del piano di transito.

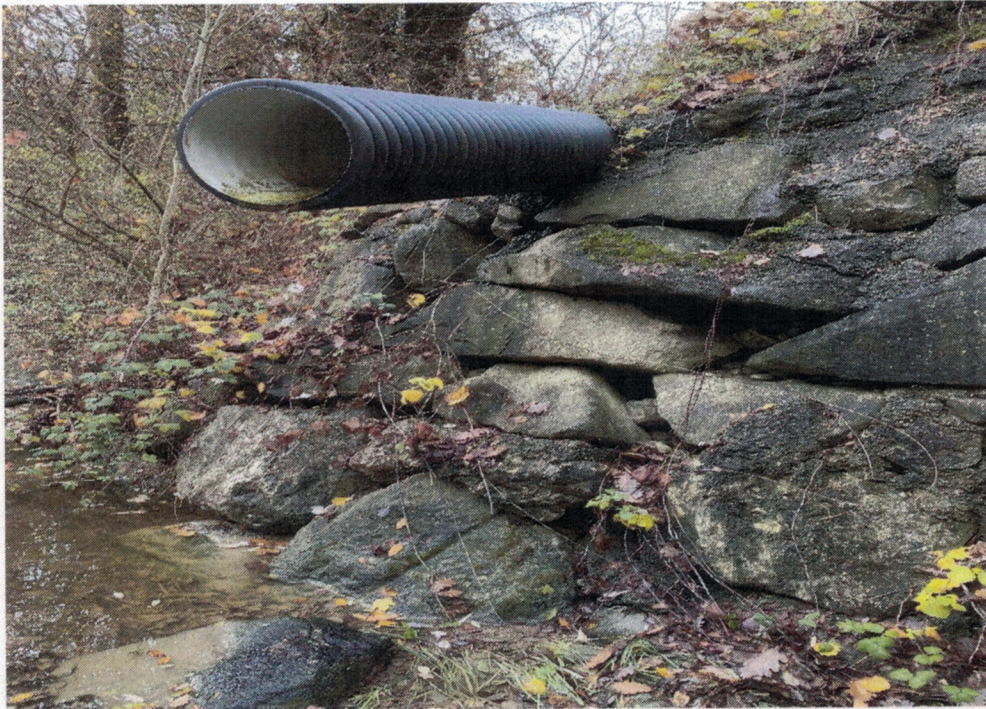
Foto 3 – Particolare scarico lato dx valle

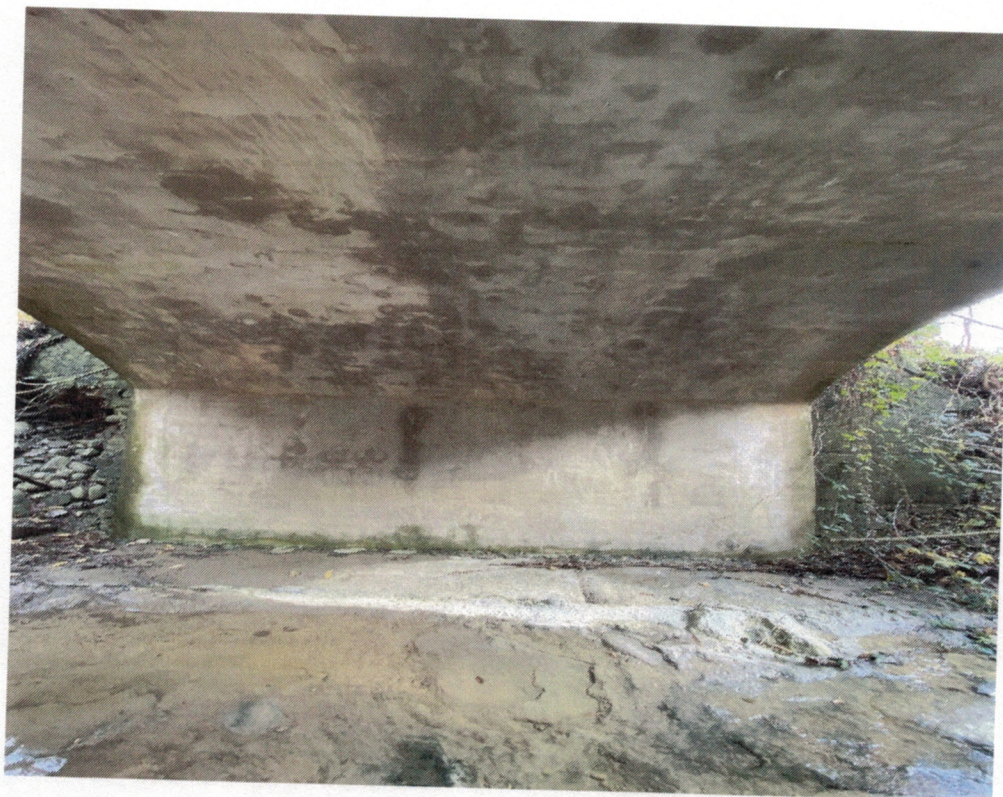
Foto 4 – Stato generale di conservazione dell'arco

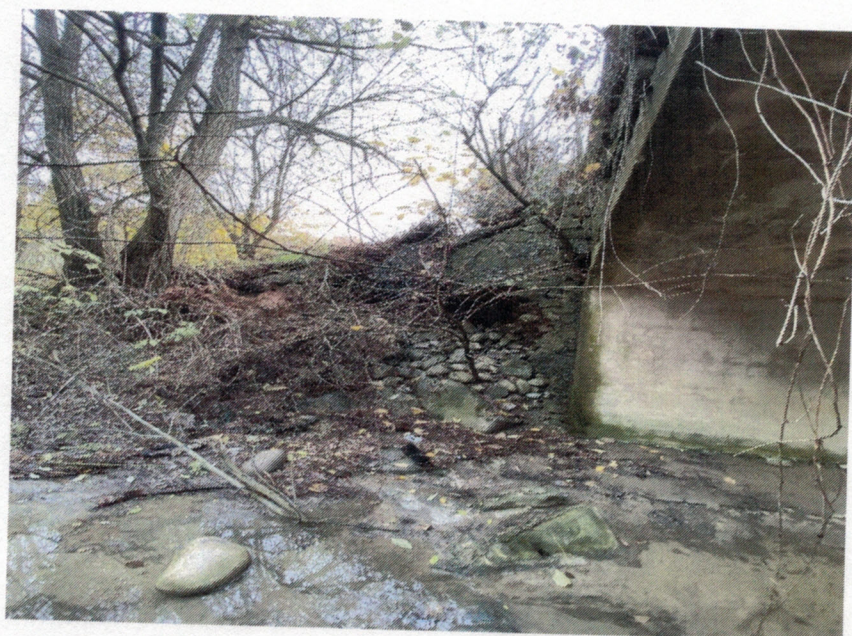
Foto 5 – Erosione scarpata monte sx

Dovrà essere ripresa l'incipiente erosione della scarpata di monte sx, dovuta al non corretto scarico delle acque di deflusso della canaletta laterale della strada e la sistemazione della stessa (Foto 5).

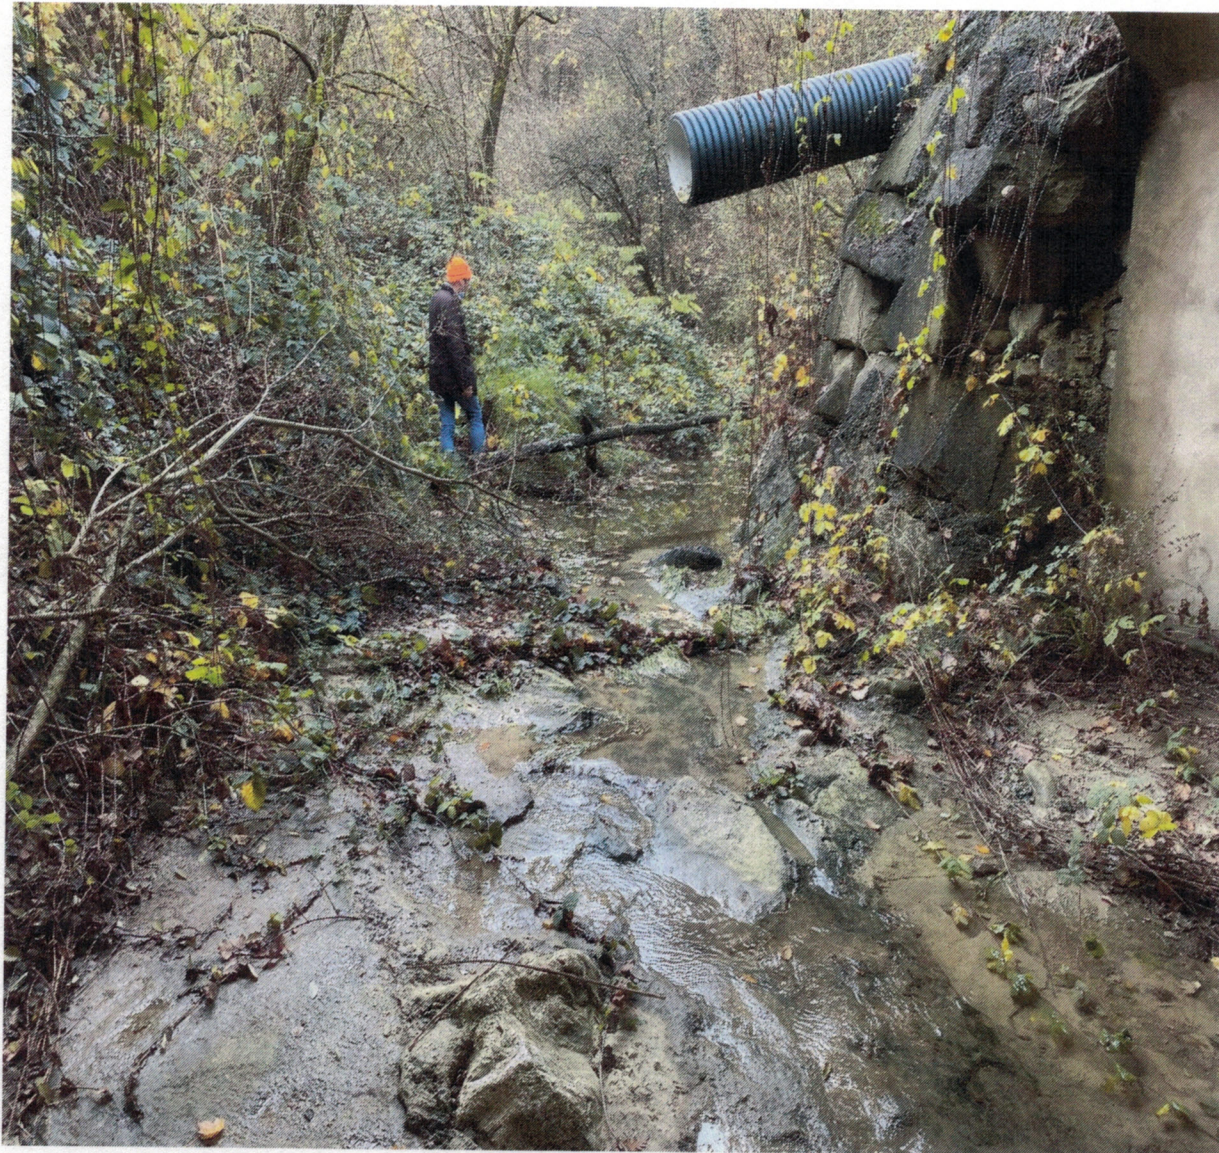
Foto 6 – Integrità e piena efficienza del piano di deflusso idraulico

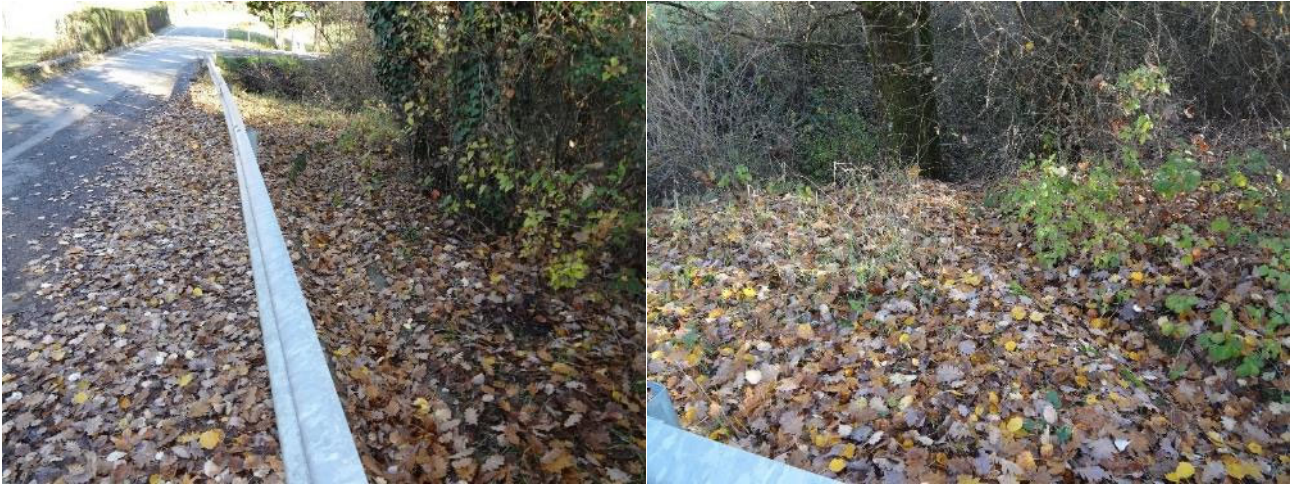
In corrispondenza della Strada Comunale di Neviano de' Rossi la cunetta alla francese posta oltre il Ponte sul Rio Gambiolo in direzione della S.P. n.39 convoglia le acque ad una cunetta semicircolare gettata in opera che ne consente lo scarico nell'alveo del Rio Gambiolo stesso alcuni metri a monte del manufatto stradale (vedi successiva *Figura 10*).

*Figura 10: canaletta circolare lungo la Strada Comunale Neviano de' Rossi
con scarico a monte del ponte sul Rio Gambiolo*

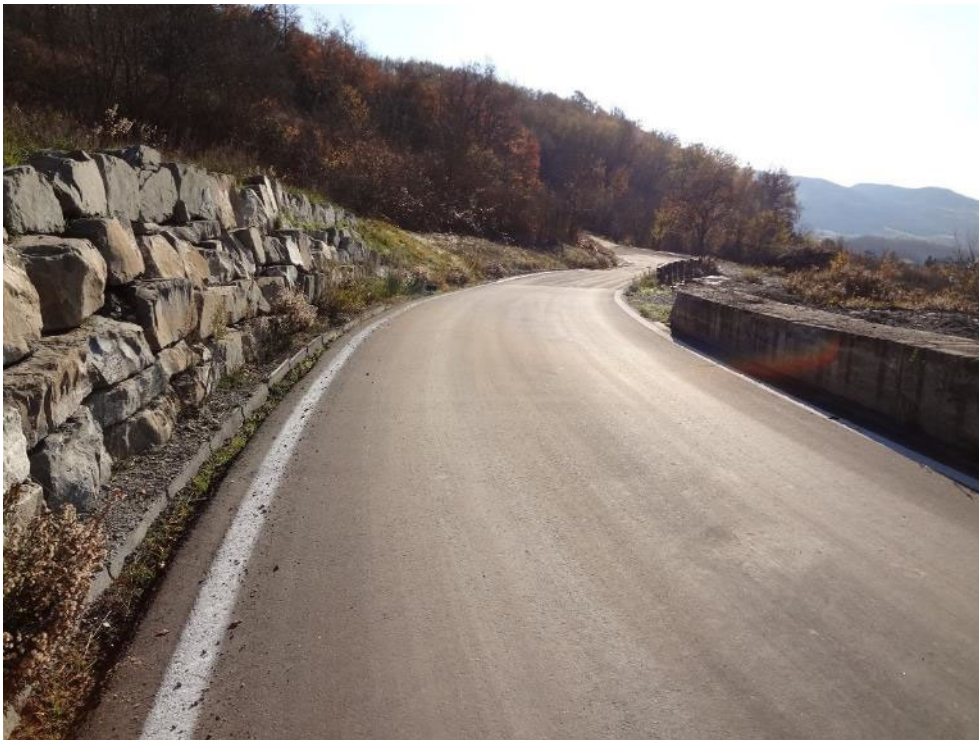
Le verifiche hanno permesso di accertare l'assenza di criticità in corrispondenza delle strutture di sostegno sia di monte che di valle relativamente ai dissesti a suo tempo denominati n.1-2-3-4 e 5; si allegano di seguito immagini del dissesto denominato n.5 in quanto quello più rappresentativo.

Figura 15: muro di contenimento di monte in massi a secco dissesto n.5 lungo la Strada Vicinale del Cerreto

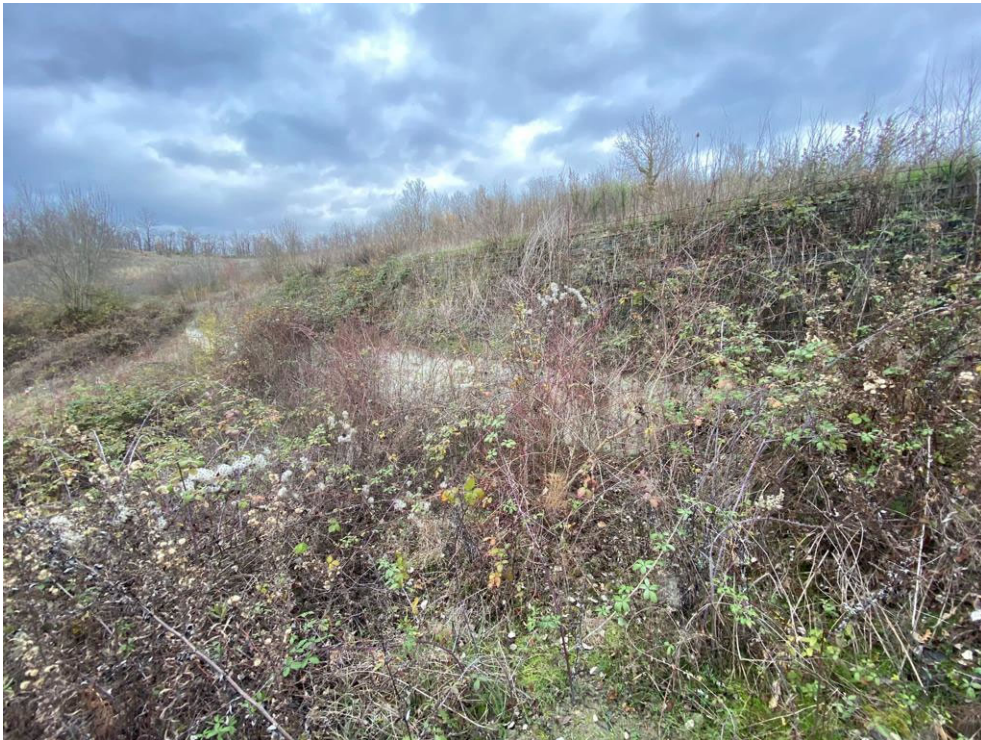
Figura 16: muro di contenimento di valle in cemento armato dissesto n.5 lungo la Strada Vicinale del Cerreto

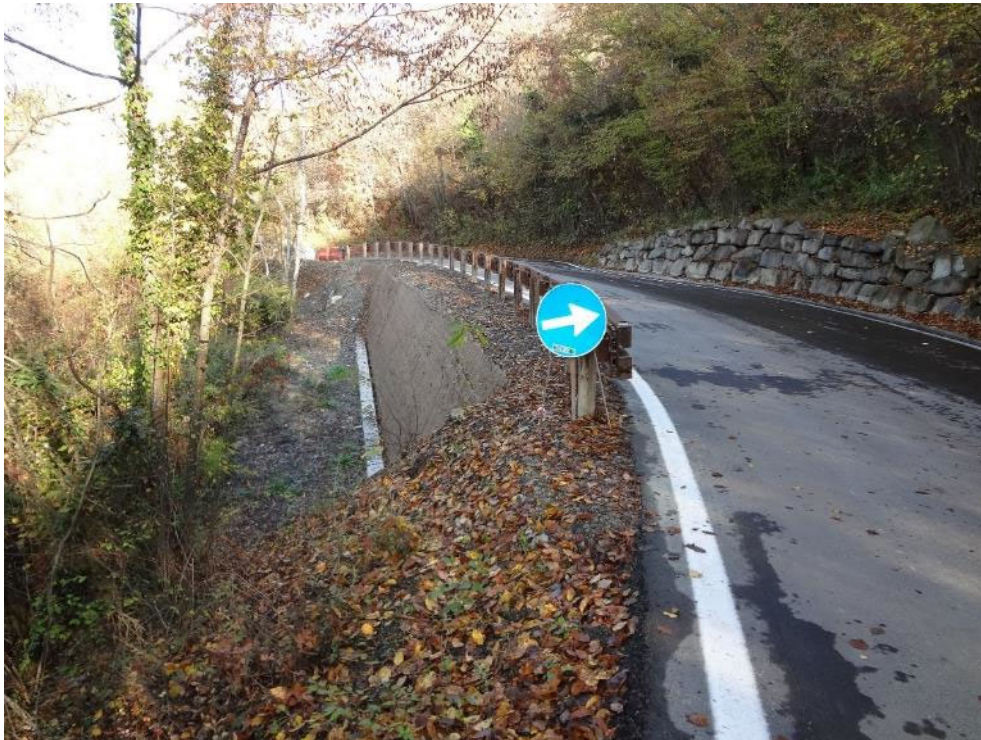
Presso l'area 3.9 infatti risultano essere state eseguite tutte le opere di ripristino della sede viabile, ovvero in sintesi (vedi successive **Figure n.17 e n.18**):

Figura 17: vista da valle interventi presso dissesto n.3.9 lungo la Strada Vicinale del Cerreto

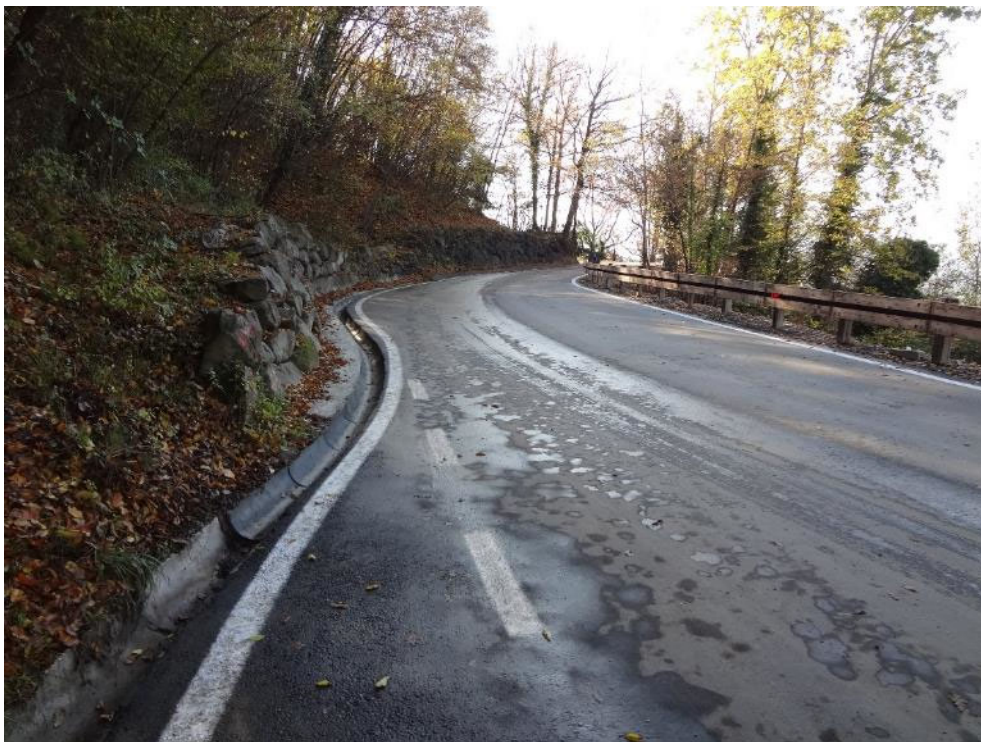
Figura 18: vista da monte interventi presso dissesto n.3.9 lungo la Strada Vicinale del Cerreto

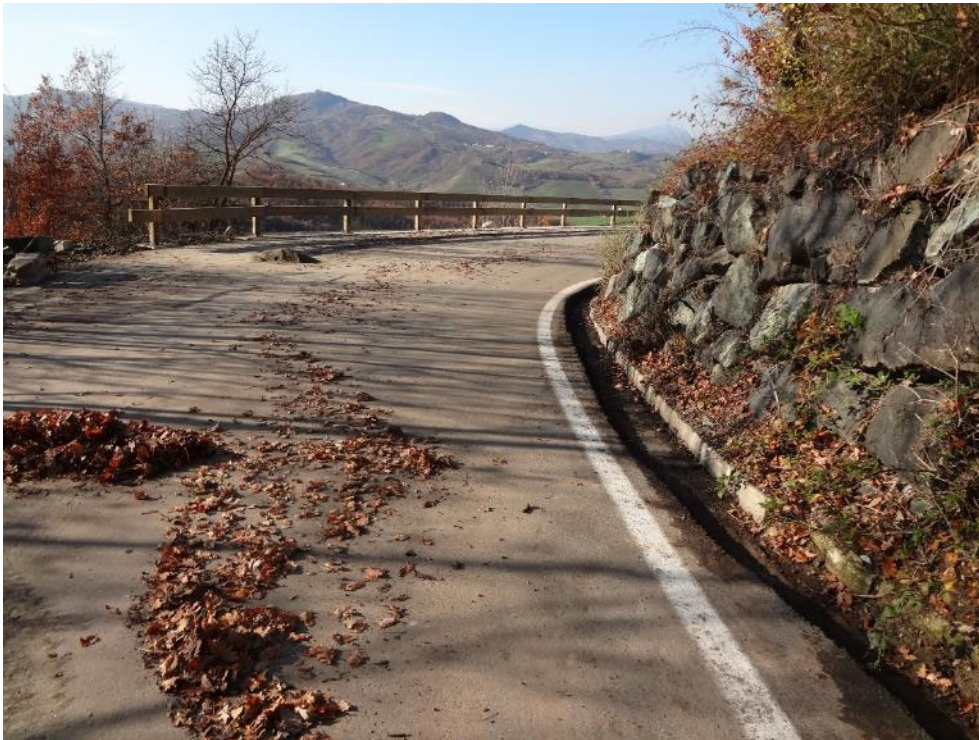
mentre risultano ancora da completare le opere accessorie di sistemazione delle aree poste a valle della sede viabile e costituite dalle strutture di contenimento realizzate nel 2011 (trave di base in cemento armato completa di pali trivellati e gettati in opera sempre in cemento armato e da superiore terrapieno costituito da terre armate) e non più strettamente connesse alla stabilità della sede viabile.

Figura 19: vista da valle interventi presso dissesto n.6 lungo la Strada Vicinale del Cerreto

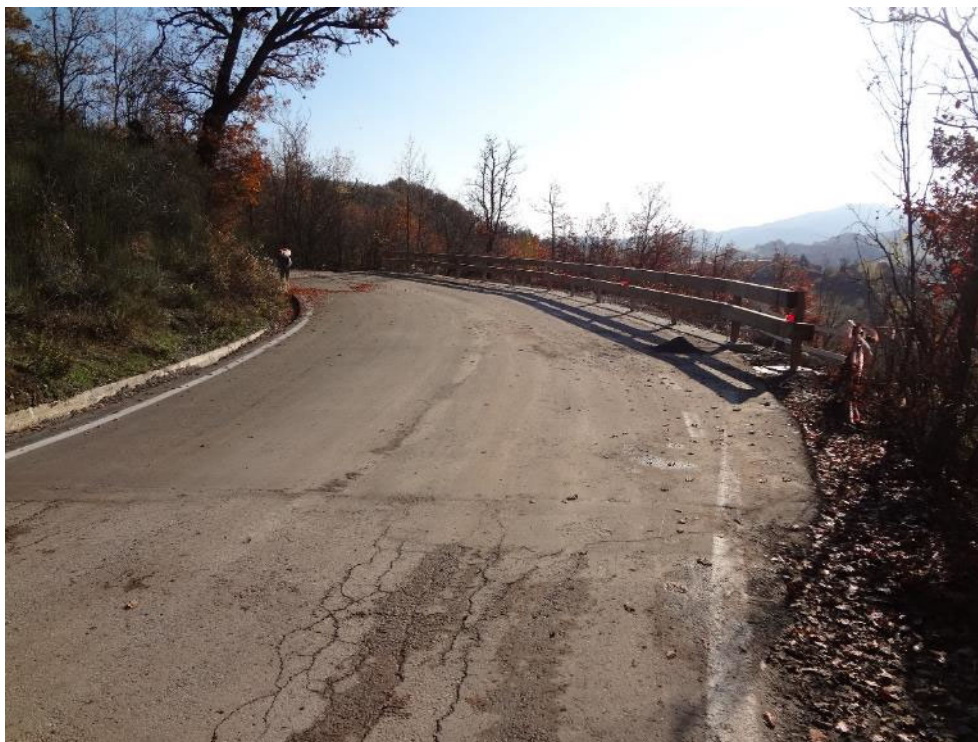
Figura 20: vista da monte interventi presso dissesto n.6 lungo la Strada Vicinale del Cerreto

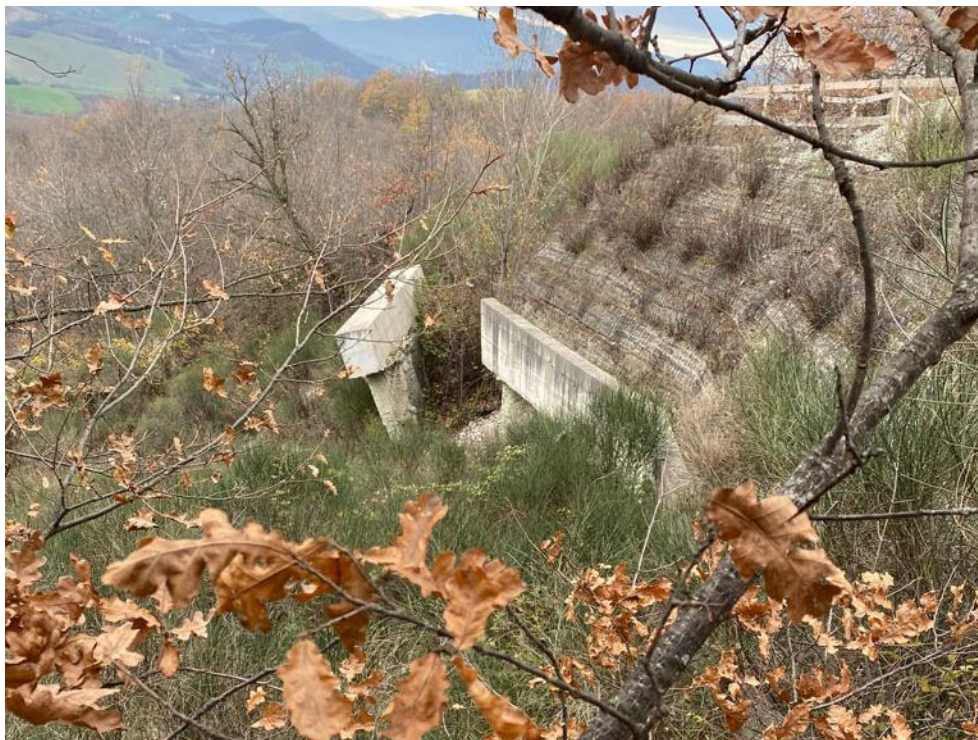
Figura 21: vista strutture di contenimento di valle realizzate nel 2011 presso dissesto n.6 lungo la Strada Vicinale del Cerreto

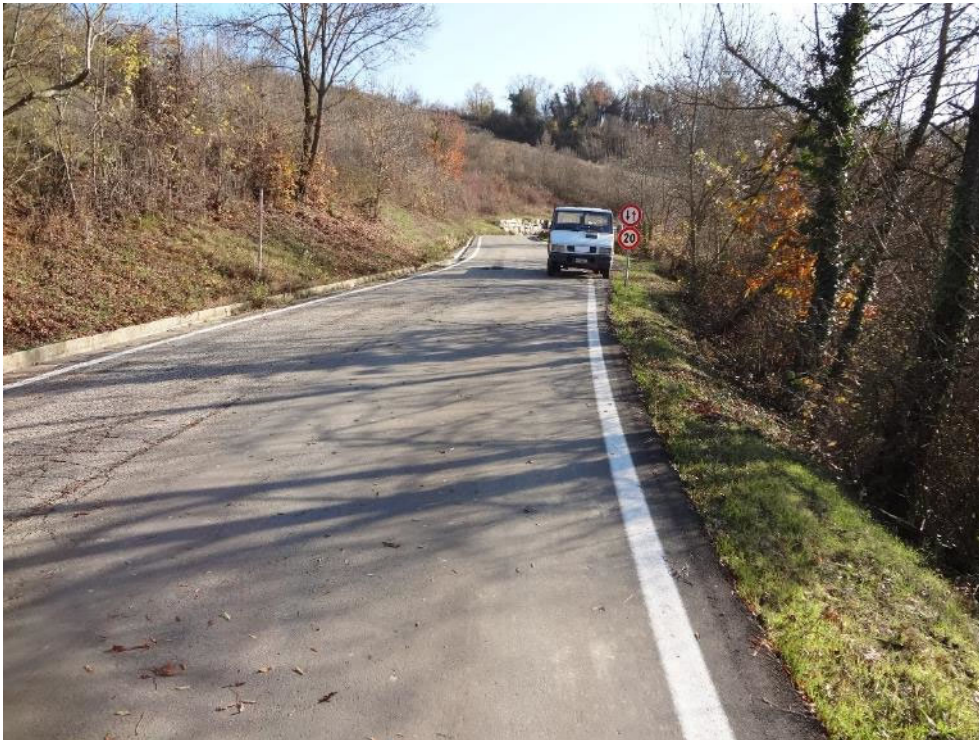
Le considerazioni sopra riportate, a seguito del sopralluogo di dettaglio eseguito, si ritiene possano essere confermate alla data attuale non avendo riscontrato elementi significativi di variabilità ad eccezione della stazione Stop 4 dove Palladio ha eseguito, nell'ambito degli interventi di cui al citato progetto esecutivo di II° Stralcio, un intervento di asfaltatura ripristinando le corrette pendenze della sede viabile (vedi successiva *Figura 22*).

Figura 22: vista area codificata Stop 4 oggetto di intervento di asfaltatura (lungo Strada Vicinale del Cerreto)
