## Consolidamento di alcuni tratti della scarpata stradale lungo via Rodiano - PAO2025

in comune di Valsamoggia (BO)

### PROGETTO DI FATTIBILITA' TECNICO-ECONOMICA

## DOCUMENTAZIONE FOTOGRAFICA

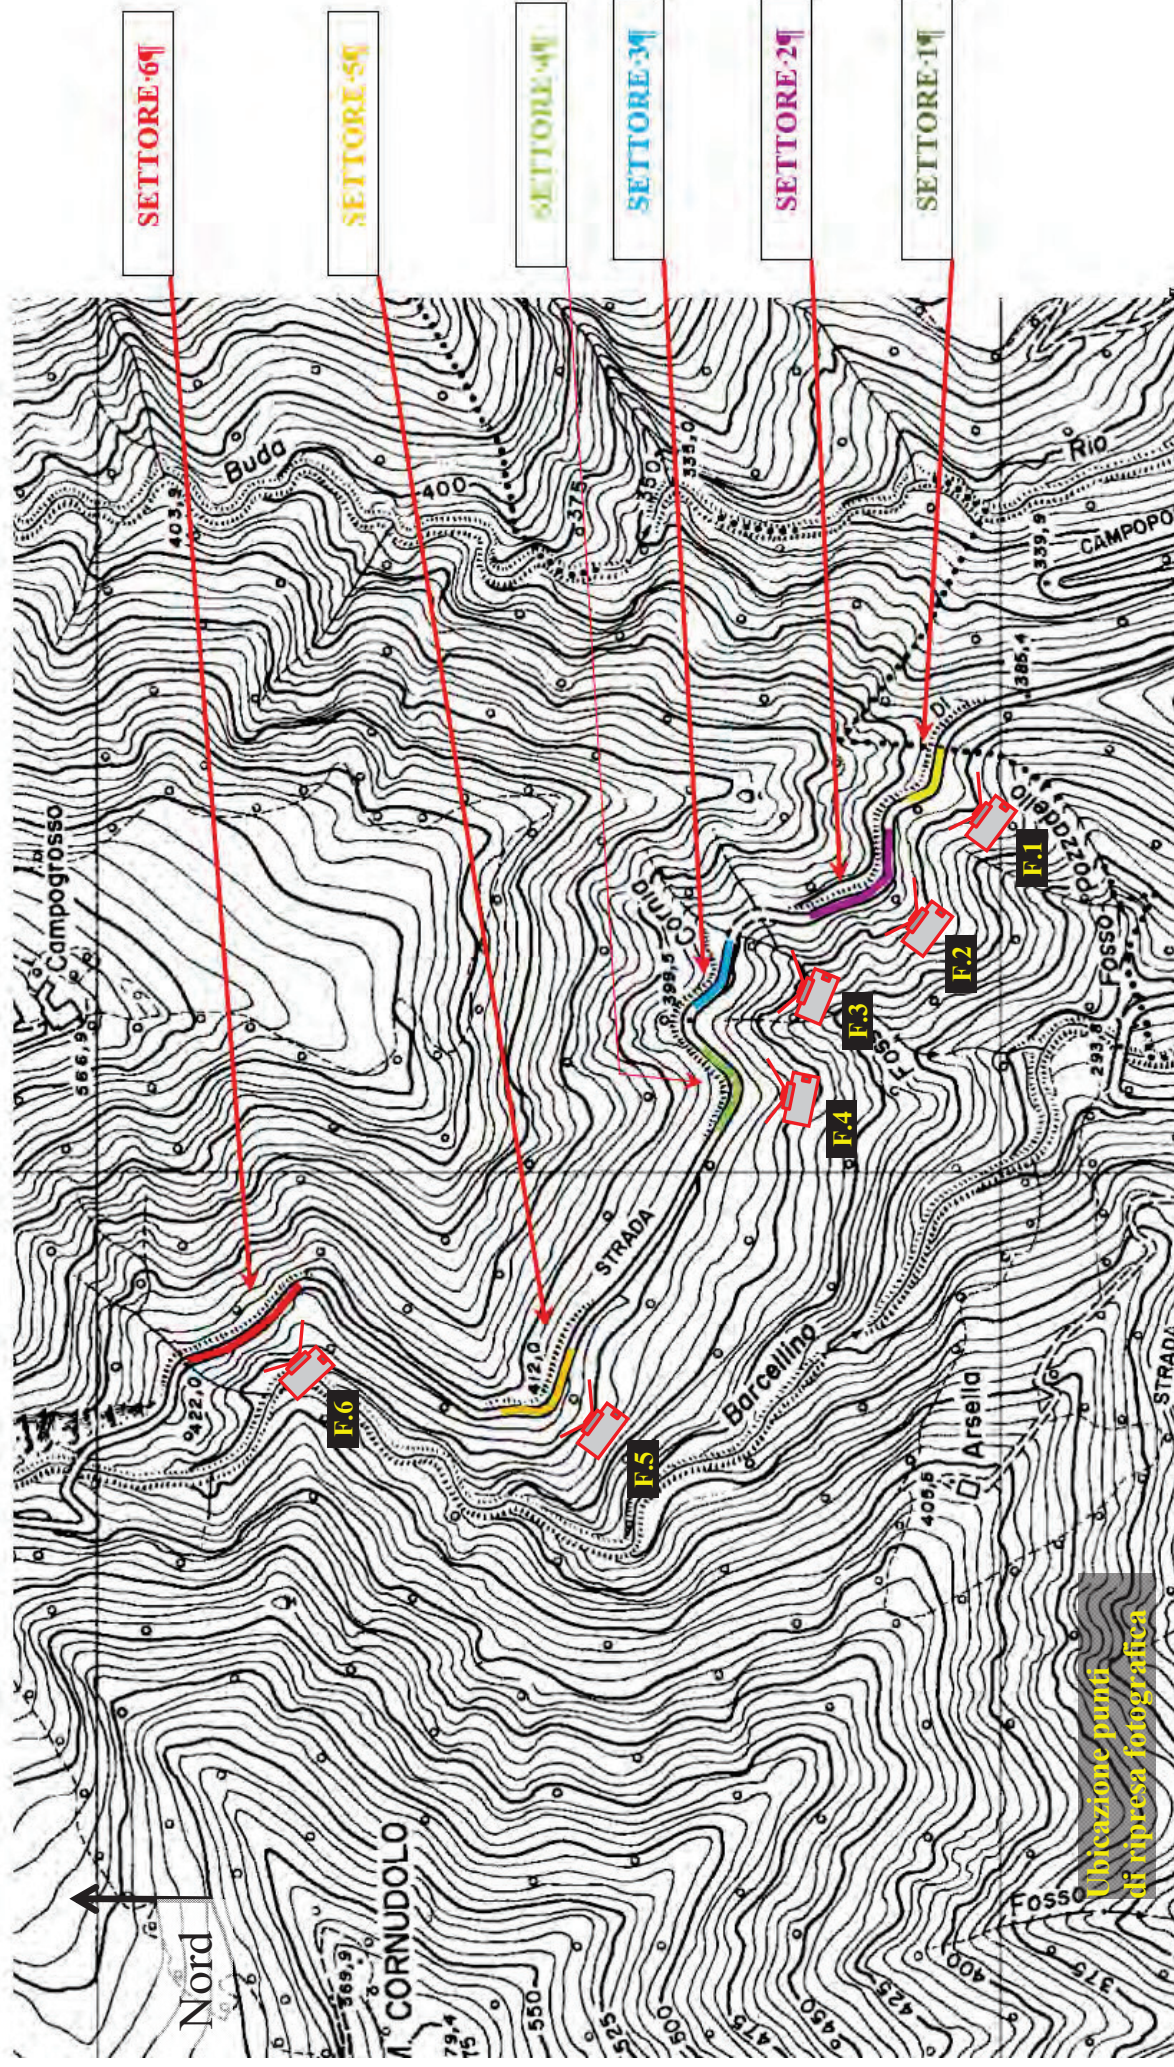
Foto 1 – SETTORE 1

, È il tratto più a valle dei vari settori di intervento. Si tratta di una scarpata di altezza media di circa 5-6 m, che necessita di una azione di pulizia dalla vegetazione sommitale e rimozione dei detriti instabili, senza interventi di disaggi voluminosi e senza posizionamento di rafforzamenti corticali. Il dissesto è legato alla lenta formazione di detrito di piccola pezzatura per progressiva disgregazione della roccia.

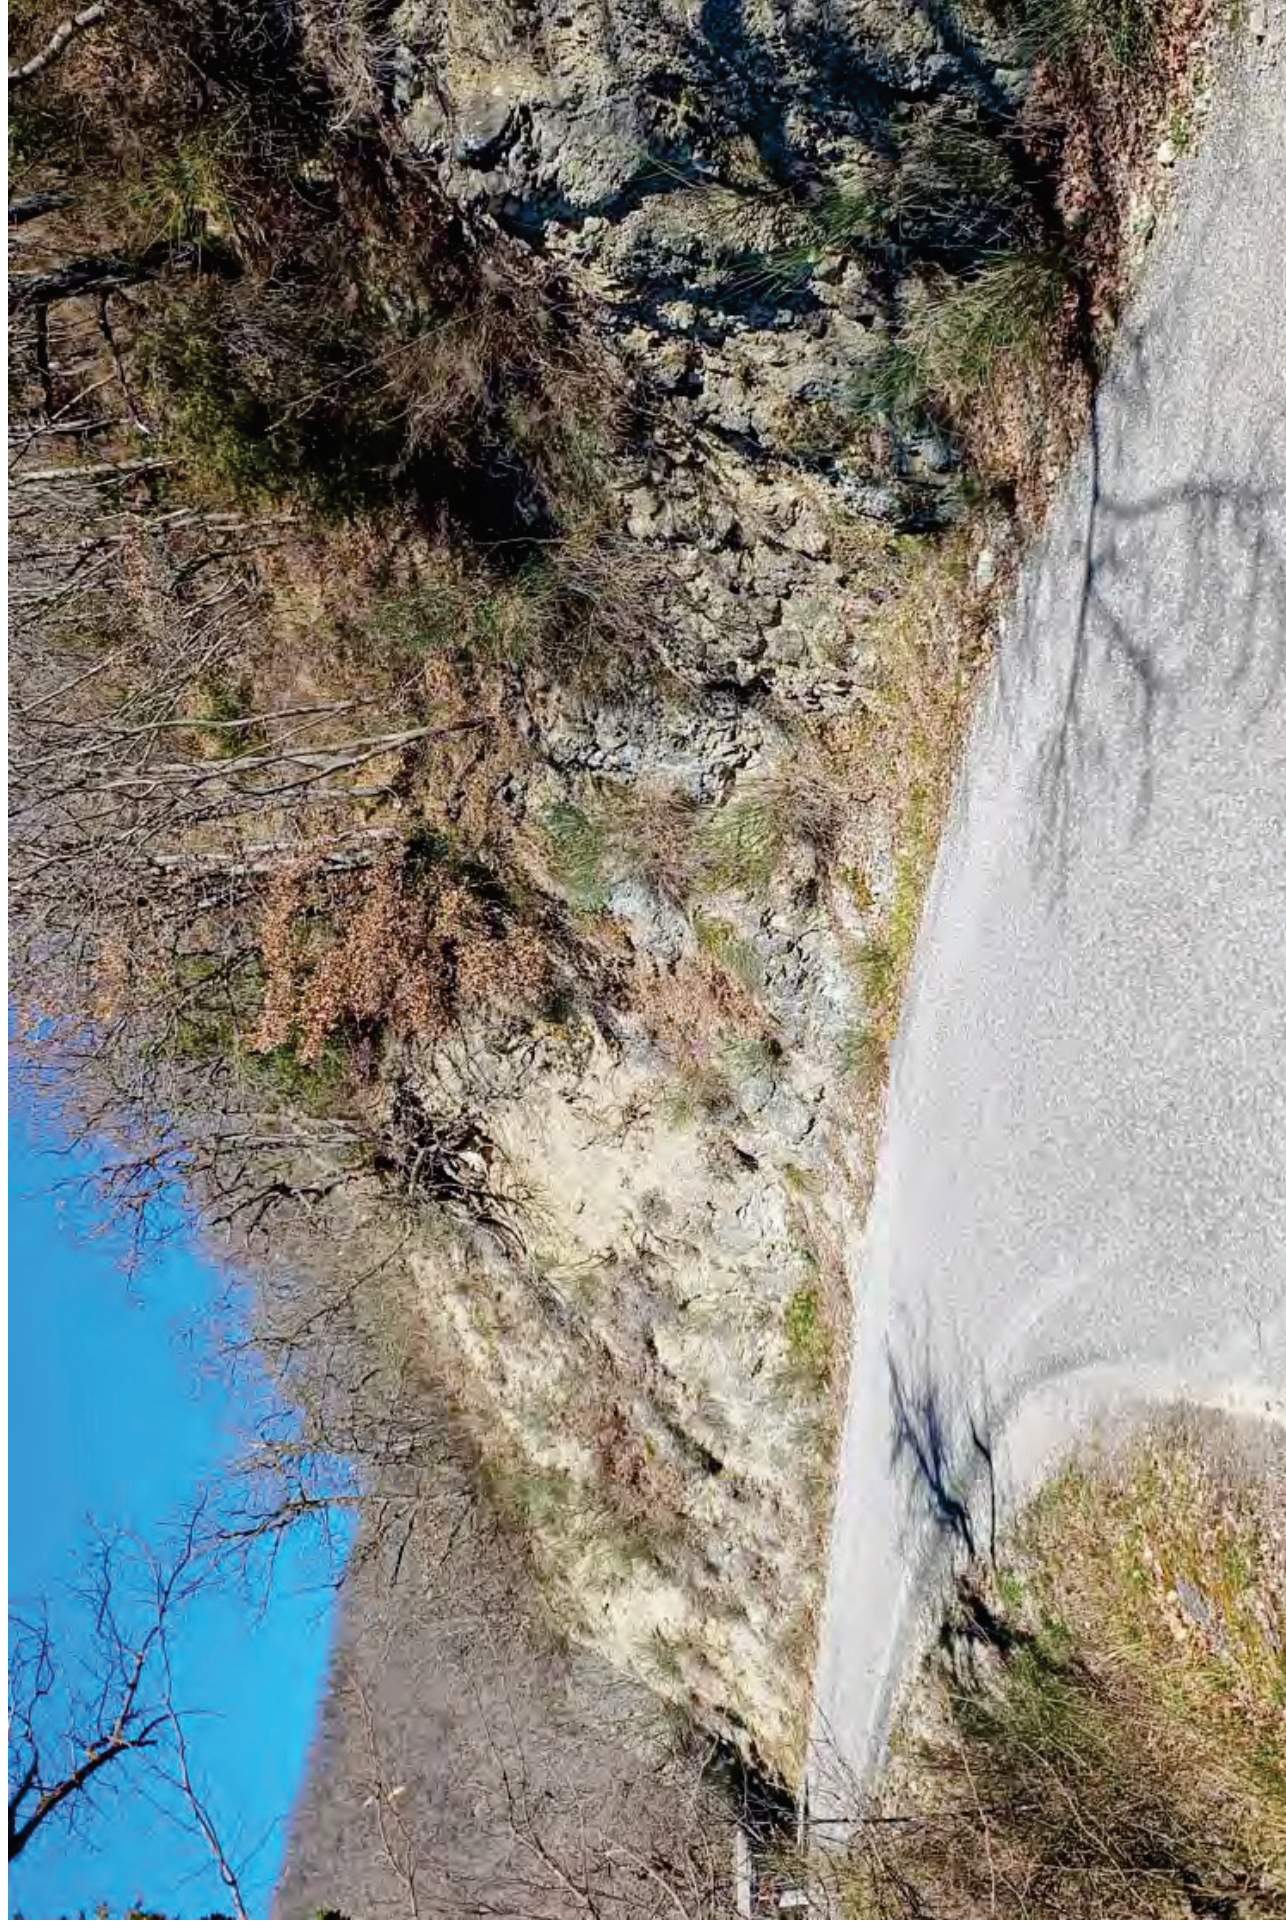
## Foto 2 – SETTORE 2

Si tratta di un settore molto più articolato rispetto al precedente, con altezze mediamente maggiori (7-8 m), intensamente fratturato, con piccole faglie ed evidenze di distacchi di porzioni rocciose anche rilevanti dal punto di visto volumetrico. Si osservano porzioni aggettanti, cunei instabili, evidenze di distacchi avvenuti nel passato .

In questa zona si interverrà con pulizia della vegetazione in sommità alla parete, disaggio delle porzioni rocciose pericolanti e rafforzamento corticale mediante reti e chiodature.

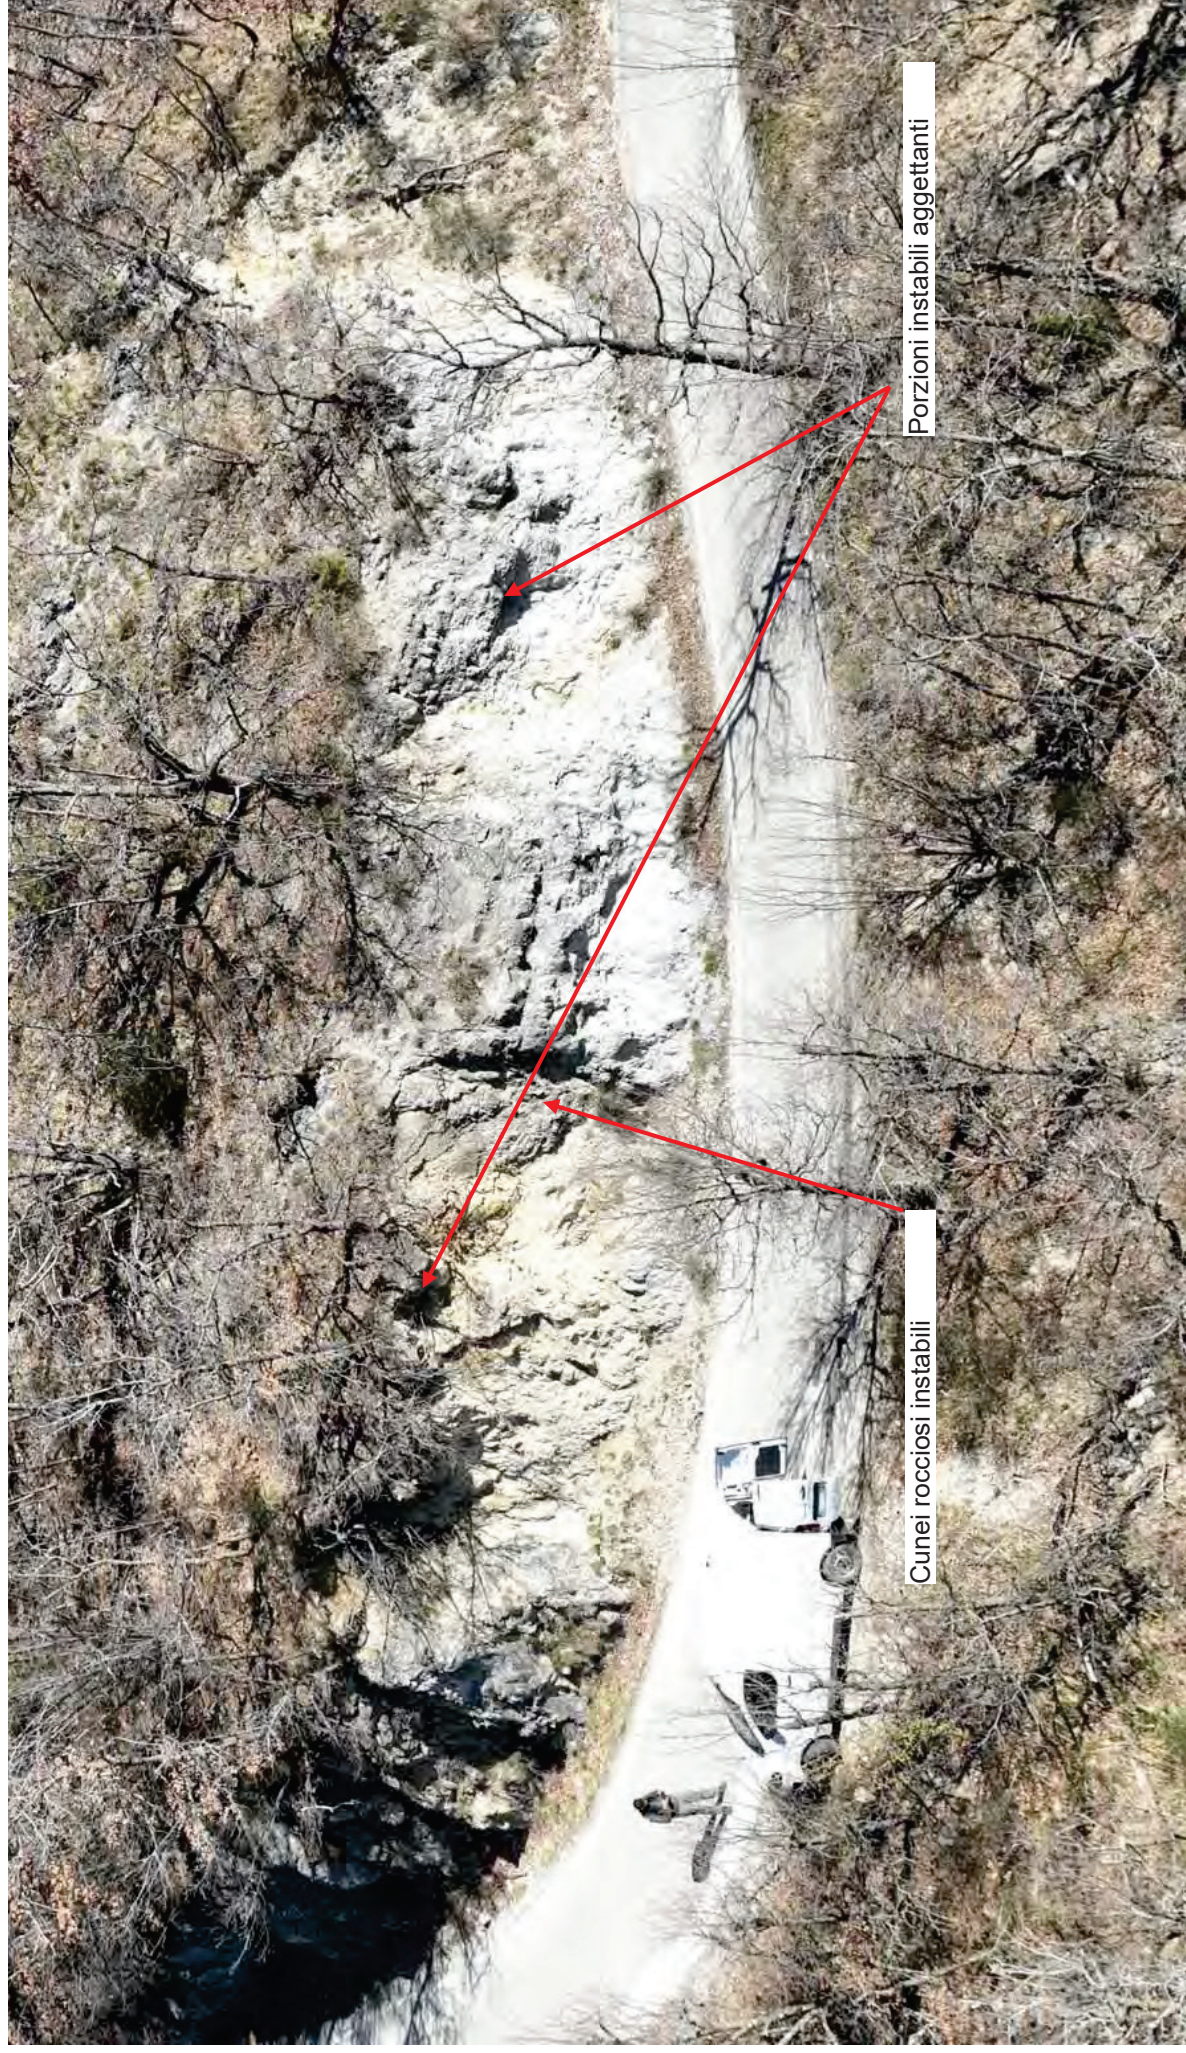
Foto 3 – SETTORE 3

In questa zona, nonostante la fratturazione dell'ammasso sia molto pervasiva e nonostante la presenza di incisioni a V testimoni l'avvenuto crollo di cunei di roccia nel passato, si ritiene che si possa intervenire con una semplice pulizia della vegetazione (operazione questa sempre fondamentale e prodromica alla realizzazione degli interventi sull'ammasso roccioso) e il disaggio delle porzioni di roccia pericolanti, regolarizzando la conformazione morfologica della parete in modo da eliminare salti di pendenza e volumi instabili.

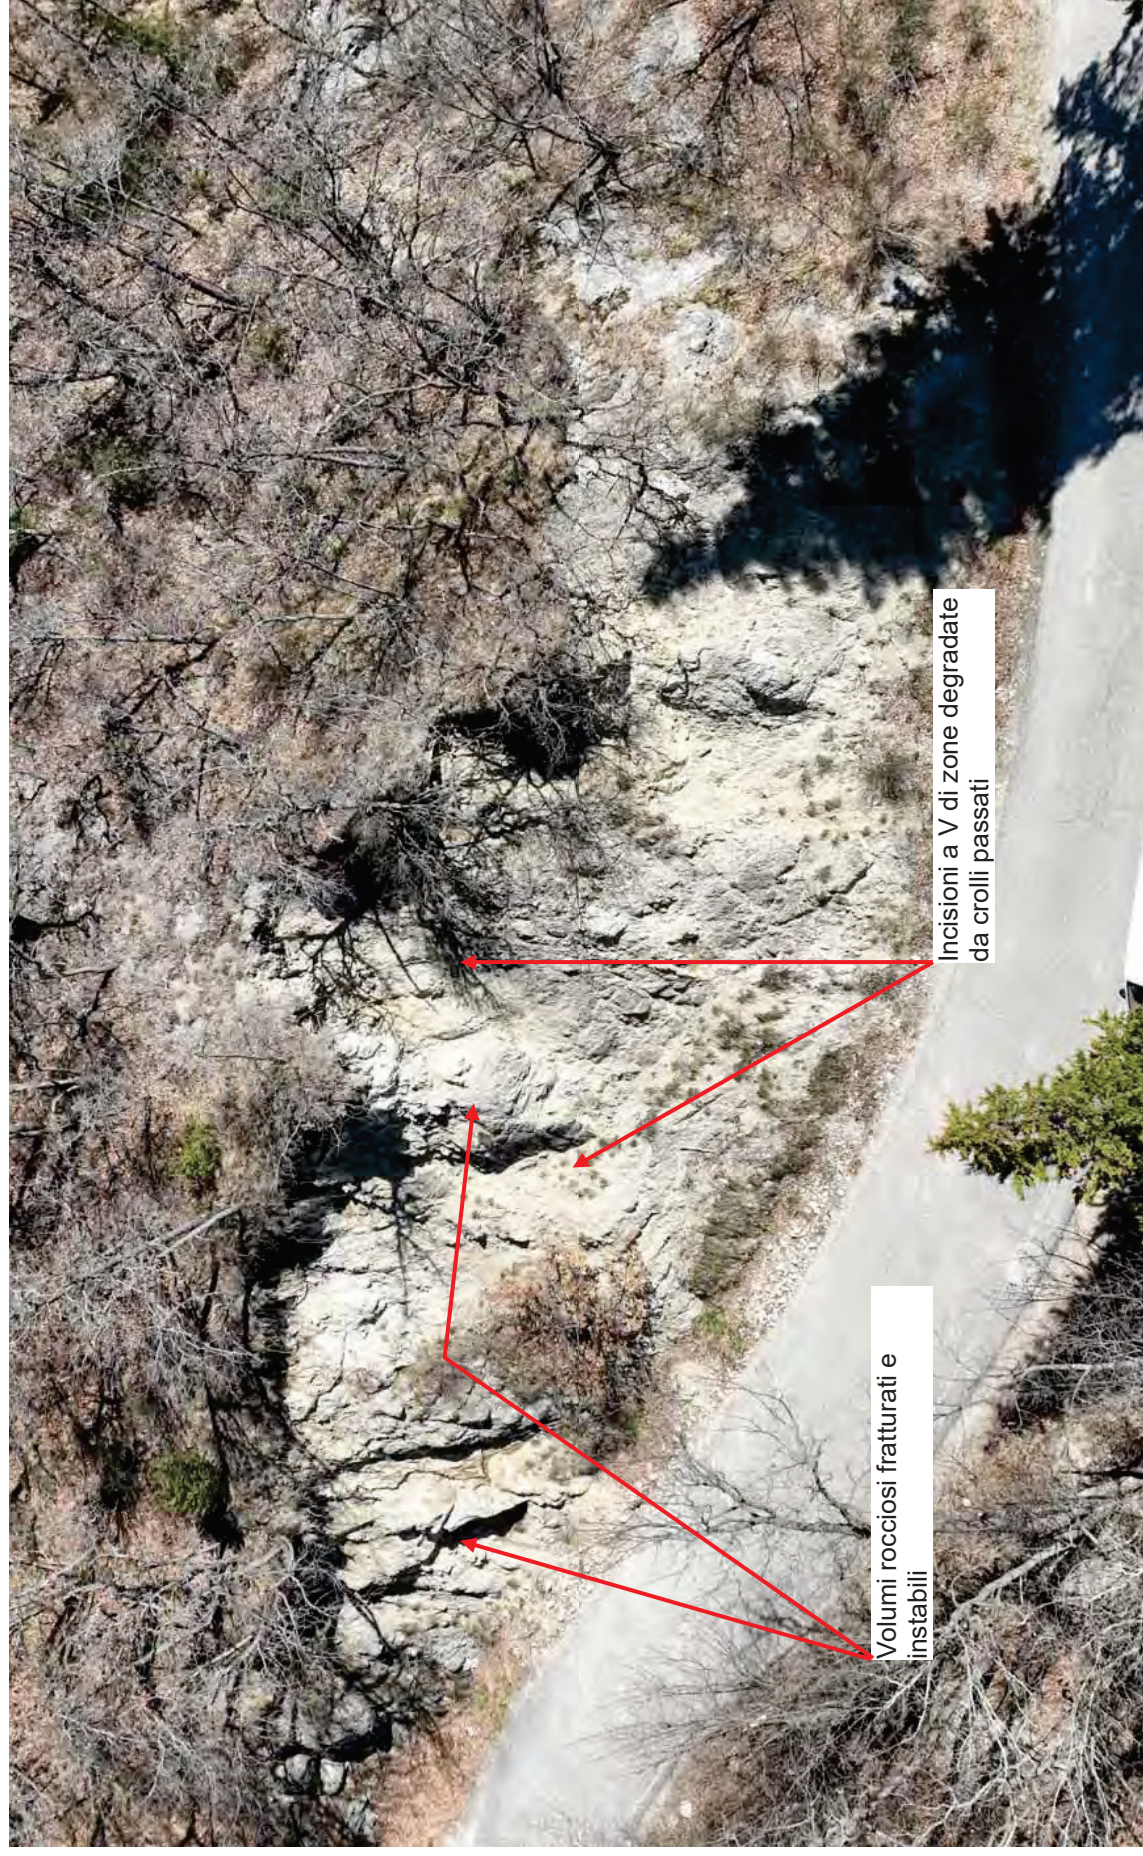
Foto 4 – SETTORE 4

Questo settore mostra crolli di materiale di piccola pezzatura, come evidenziato nella fotografia alla base della scarpata, in virtù della assenza di strati di arenaria di grosso spessore che sono presenti solamente nella parte alta della parete. Il detrito che si forma per la forte fratturazione e della degradazione molto spinta produce piccoli blocchi e rare lame. Si prevede la semplice pulizia dalla vegetazione e la bonifica meccanica della parete.

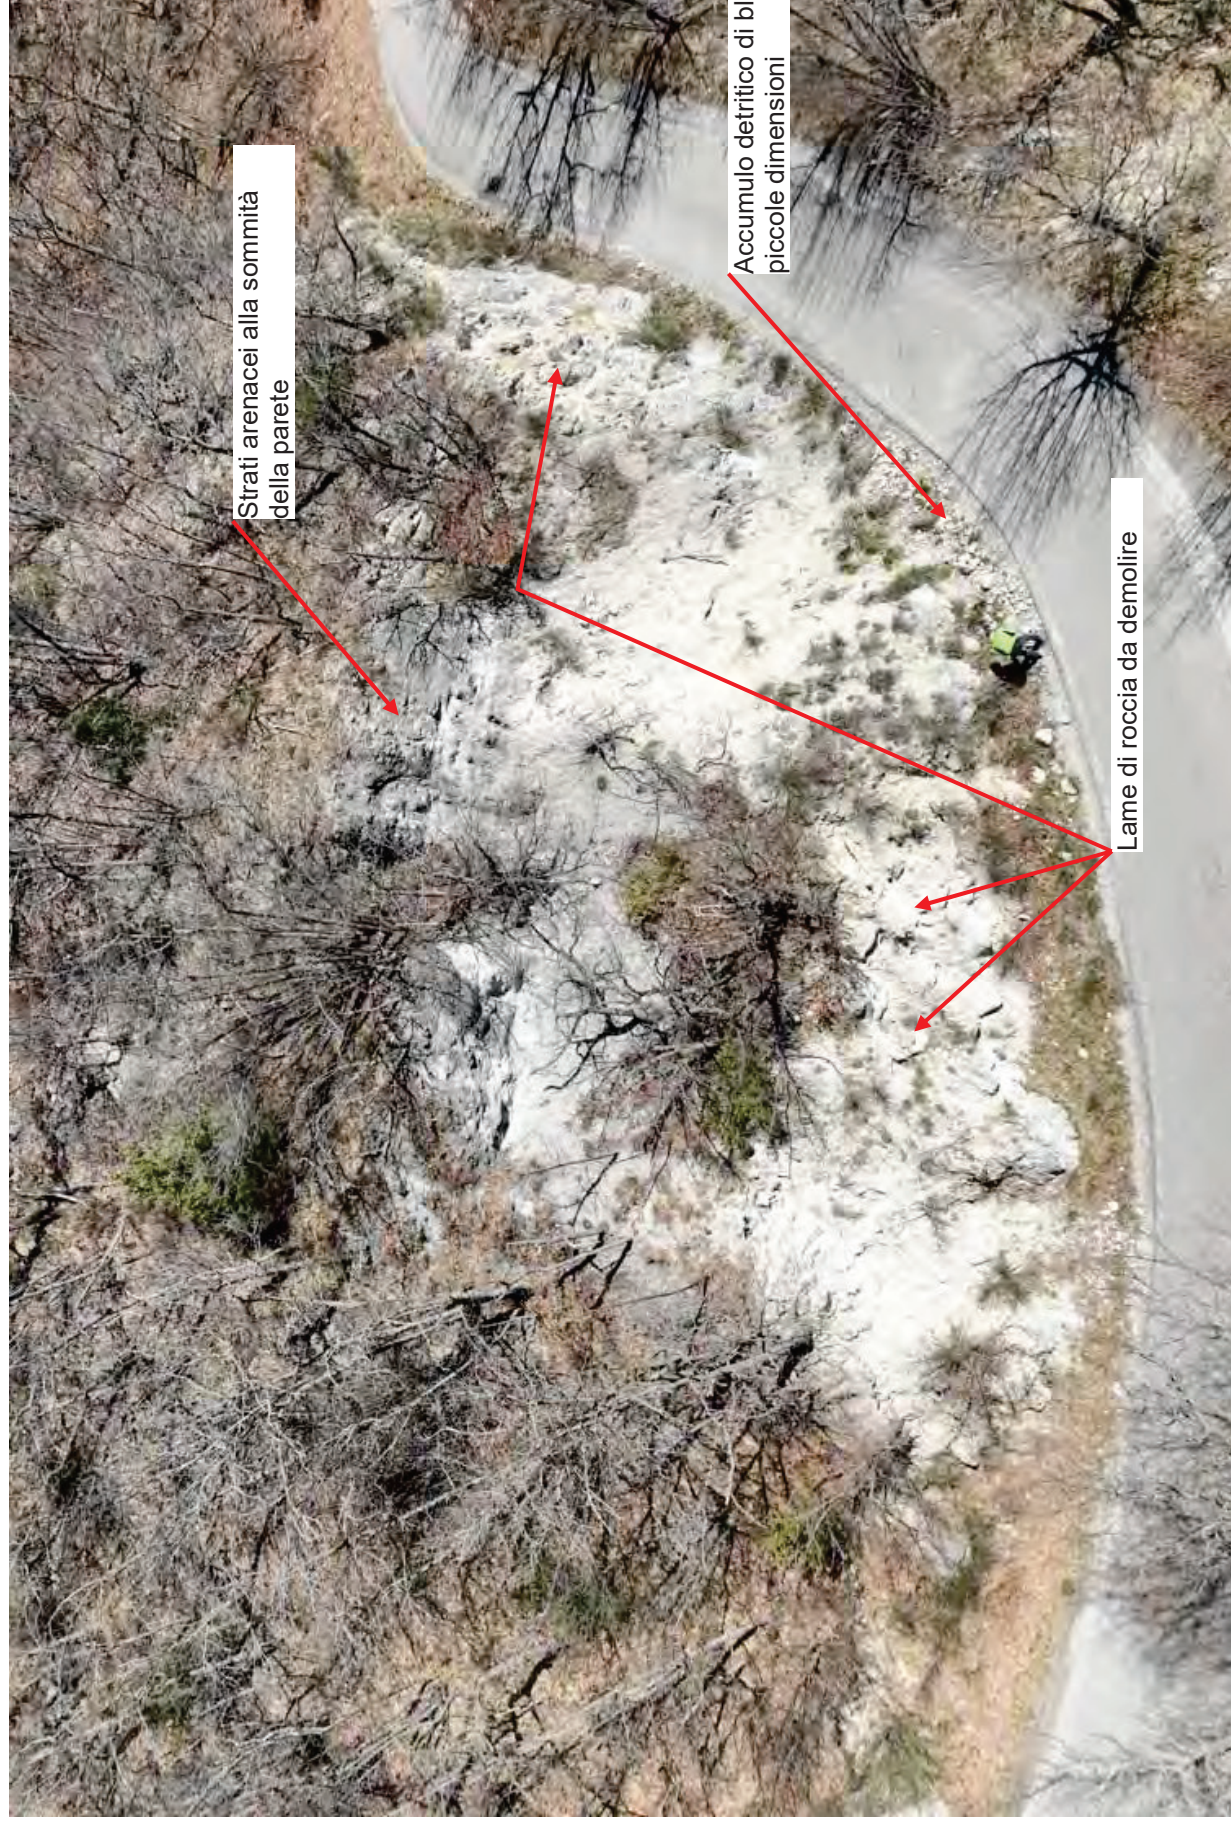
Foto 5 – SETTORE 5

,Il settore 5 mostra un affioramento di estensione limitata e di altezza ridotta. Si tratta di una scarpata di sviluppo ridotto, limitata alla sommità da una superficie sub pianeggiante. Questa conformazione fa sì che il rischio di crolli che possano coinvolgere la sede stradale sia alquanto ridotto. Si propone una semplice pulizia con eliminazione dei rari elementi a rischio di crollo e delle zone visibilmente alterate.

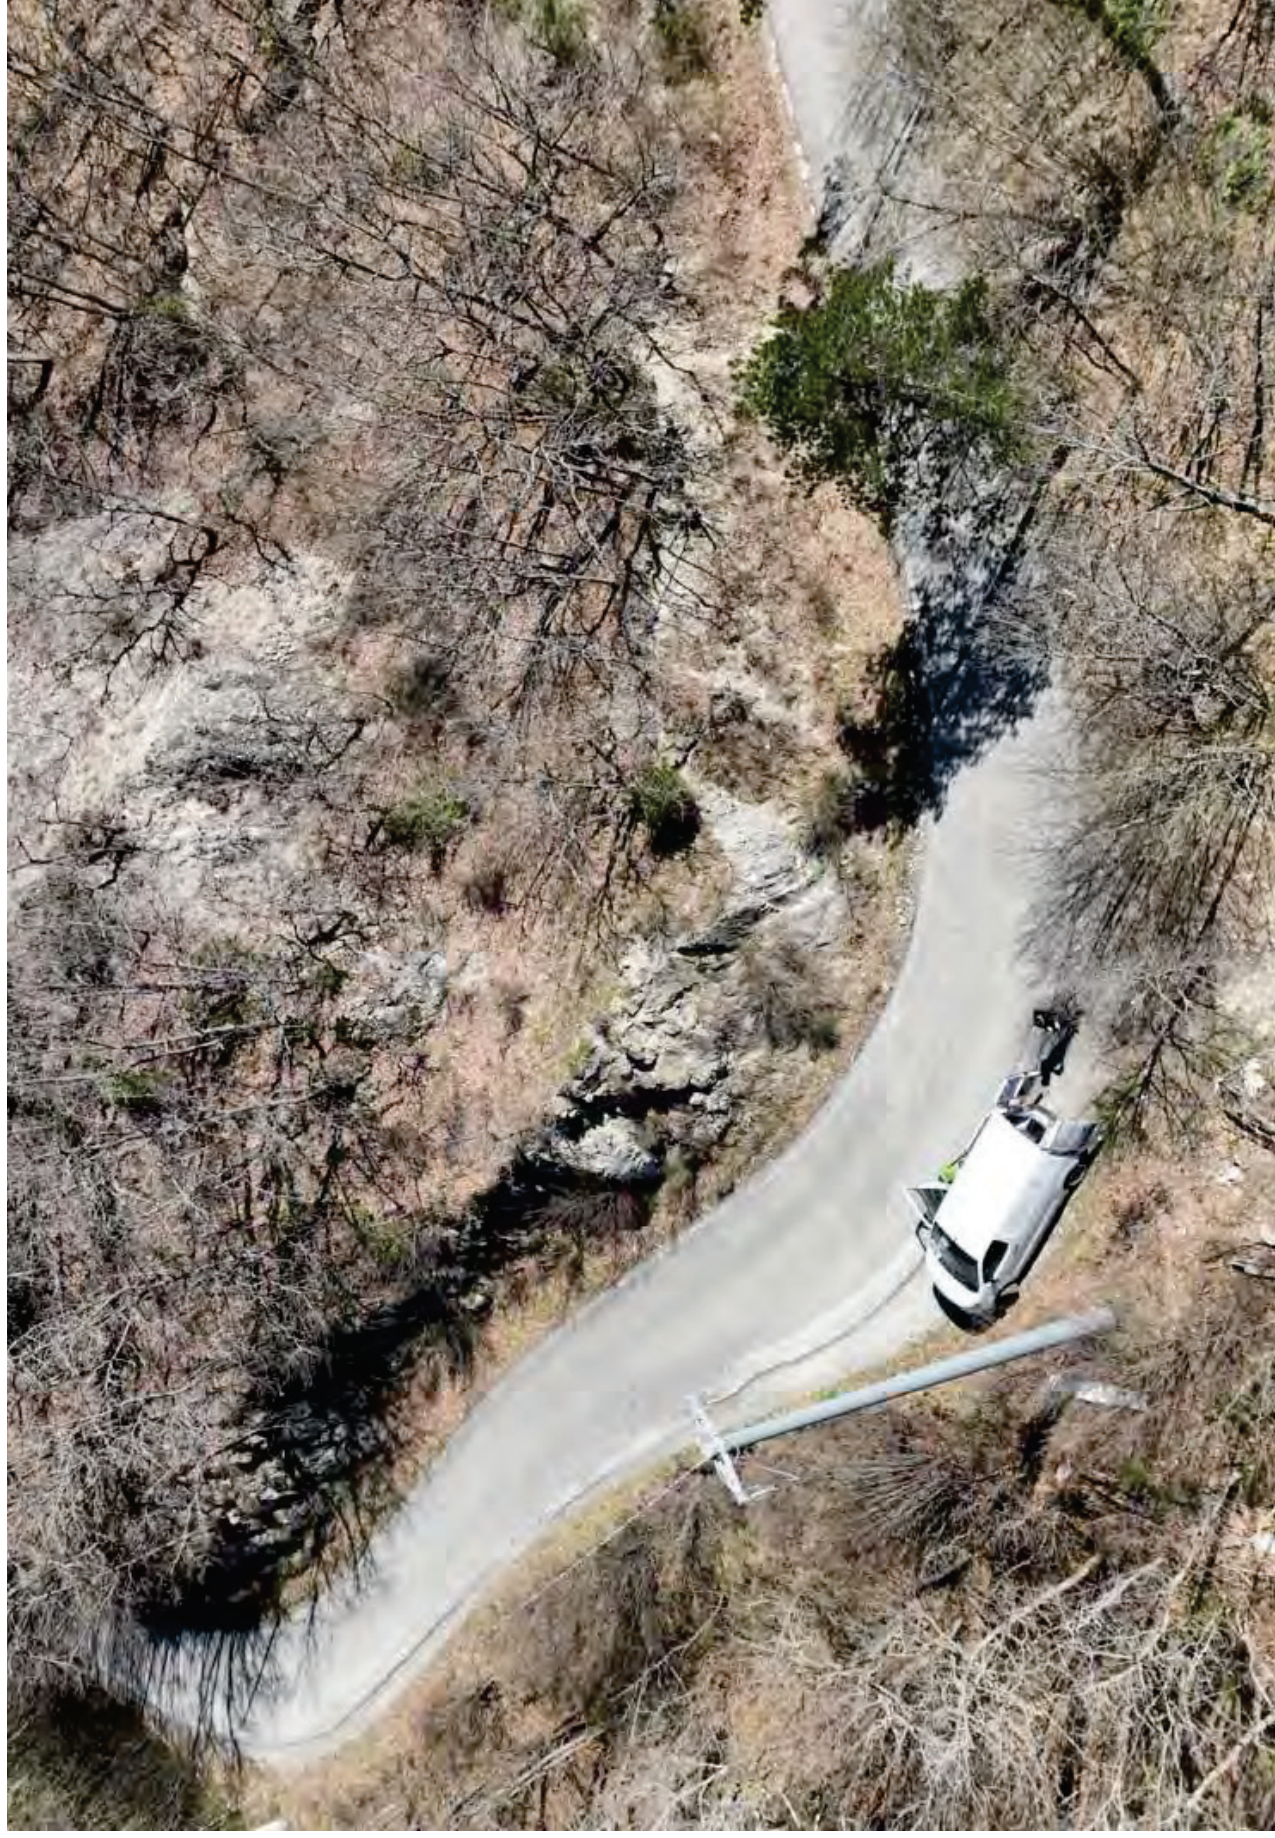
### Foto 6 – SETTORE 6

Il settore 6 è quello più a monte dell'intero tratto di strada studiato. È anche quello in cui la conformazione della roccia (grossi strati competenti e fratturazione con ampia spaziatura) presenta grossi volumi di roccia instabile con pericolo di crolli molto alto. Questo tratto verrà pertanto trattato preliminarmente con una accurata pulizia dalla vegetazione, rimozione e disaggio dei volumi di roccia instabili e aggettanti e infine protetto con messa in opera di rafforzamento con rete corticale e chiodature.
