REGIONE EMILIA-ROMAGNA COMUNE DI BONDENO

OGGETTO: Relazione statica visiva e strumentale di 7 pioppi ibridi, due pioppi bianchi e un salice posti nell'area verde pubblica della Rocca Stellata nel Comune di Bondeno.

RELAZIONE STATICA VISIVA E STRUMENTALE

DATA: 15 luglio 2023

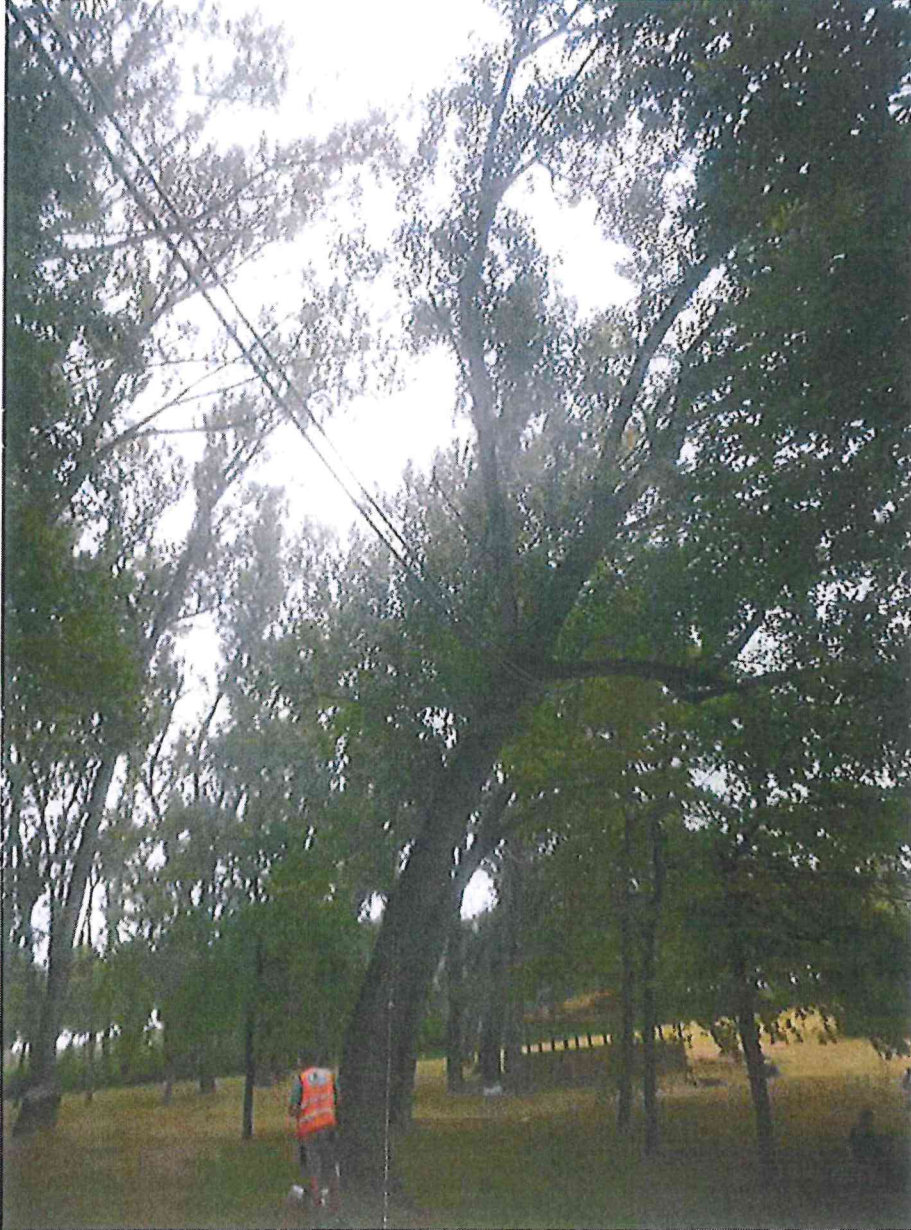
Foto 06

Il pioppo presenta delle crepe a livello del terreno adiacente al colletto, sintomo di scarso ancoraggio al suolo e il tronco inclinato di 25° verso Nord-Ovest.

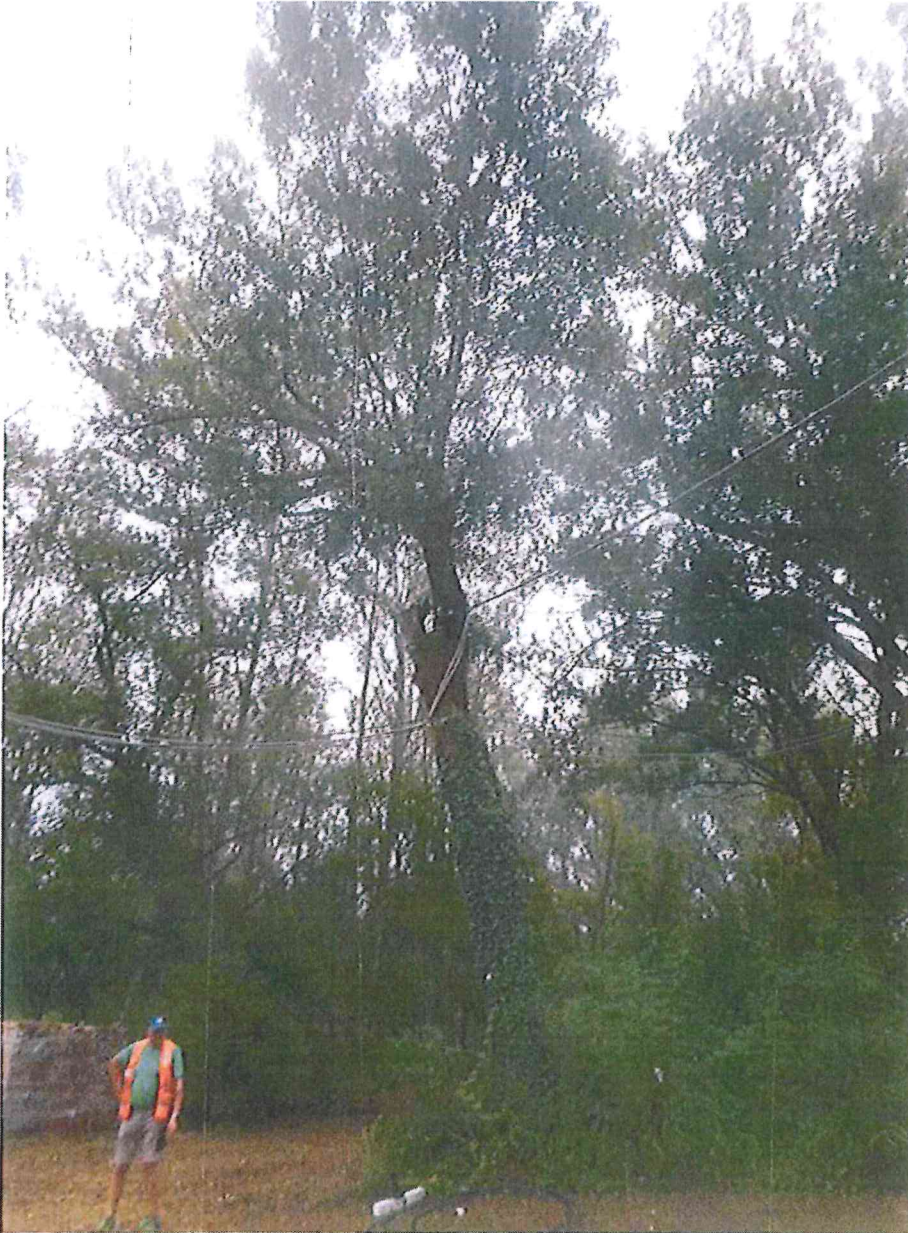
Foto 12

Il pioppo presenta l'edera sul tronco inclinato di 25° verso la sede stradale interna; per la valutazione costi/benefici, si prescrive l'abbattimento.

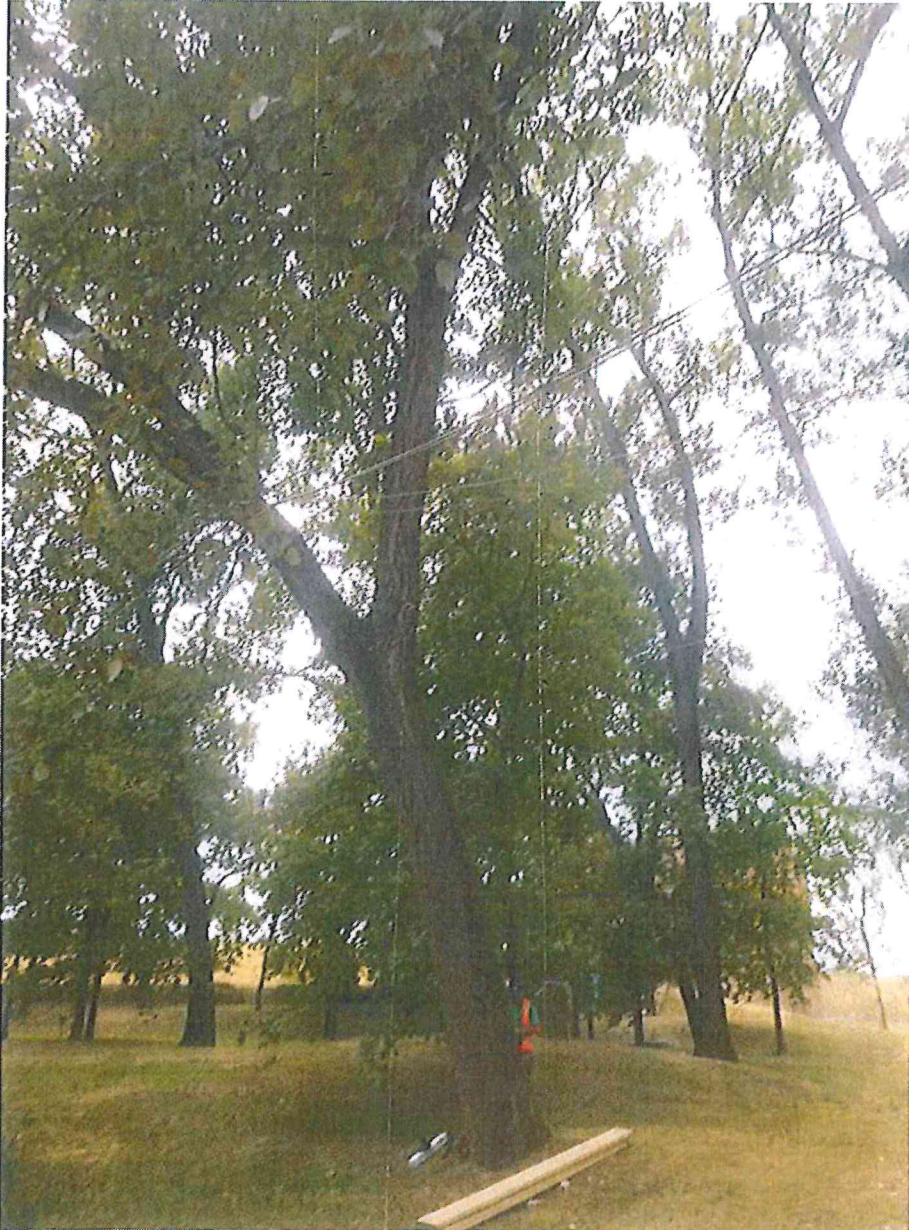
Foto 15

Il pioppo presenta il tronco inclinato di 20° verso Nord-Est.

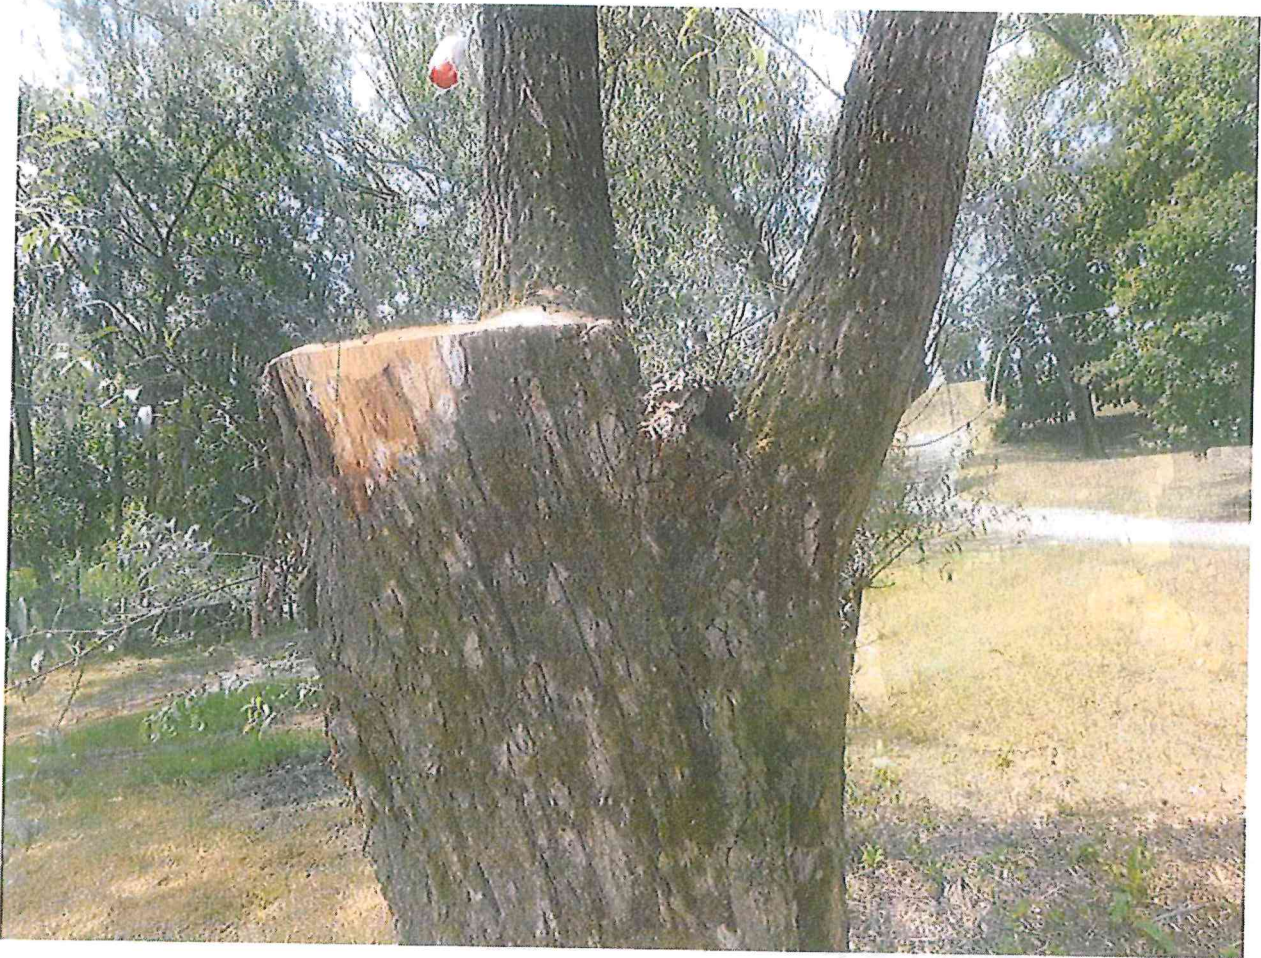
Foto 26

Salice bianco codice 30 – Particolare delle ferite profonde all’inserzione delle branche e del tronco principale capitozzato
