**INCREMENTO CAPACITÀ DI RIGASSIFICAZIONE (DL 17.05.2022, n. 50) FSRU  
RAVENNA E COLLEGAMENTO ALLA RETE NAZIONALE GASDOTTI**

**MET. ALLACCIAMENTO FSRU RAVENNA  
(TRATTO A TERRA)  
DN 650 (26") DP 100 BAR**

**VALUTAZIONE DELLO  
STATO DI SALUTE DELLE PIANTE AD  
ALTO FUSTO**

**I SESSIONE  
Gennaio 2024**

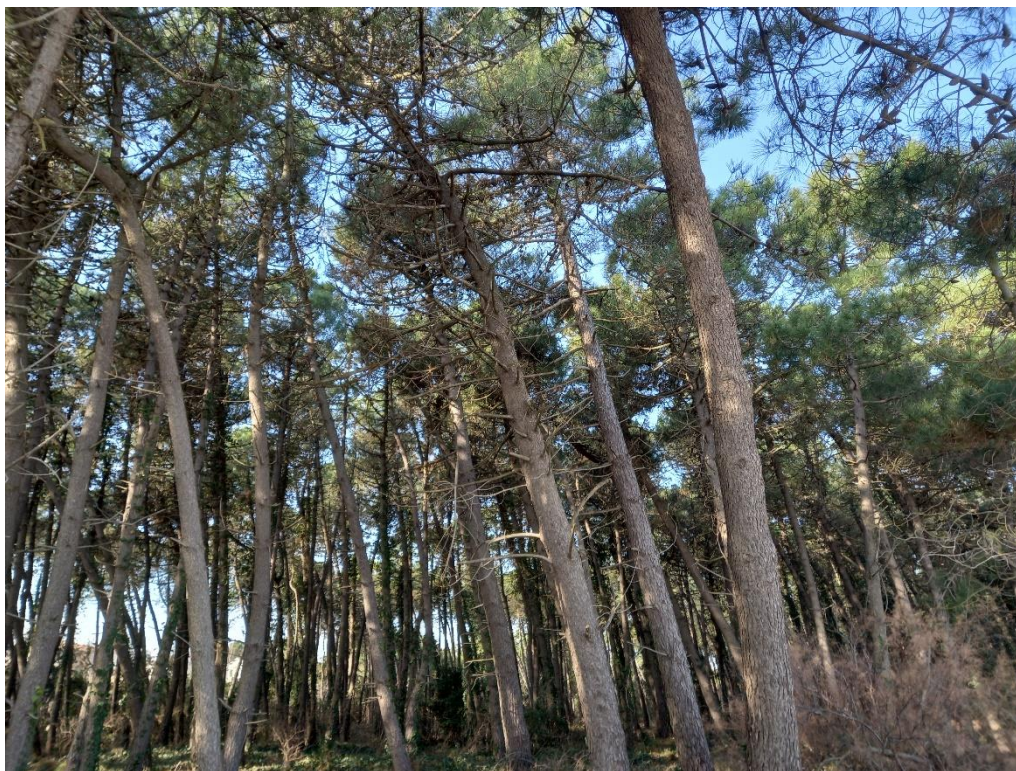
**Figura 3: struttura della fustaia di pino marittimo in sinistra (senso gas) osservata dal P.9**

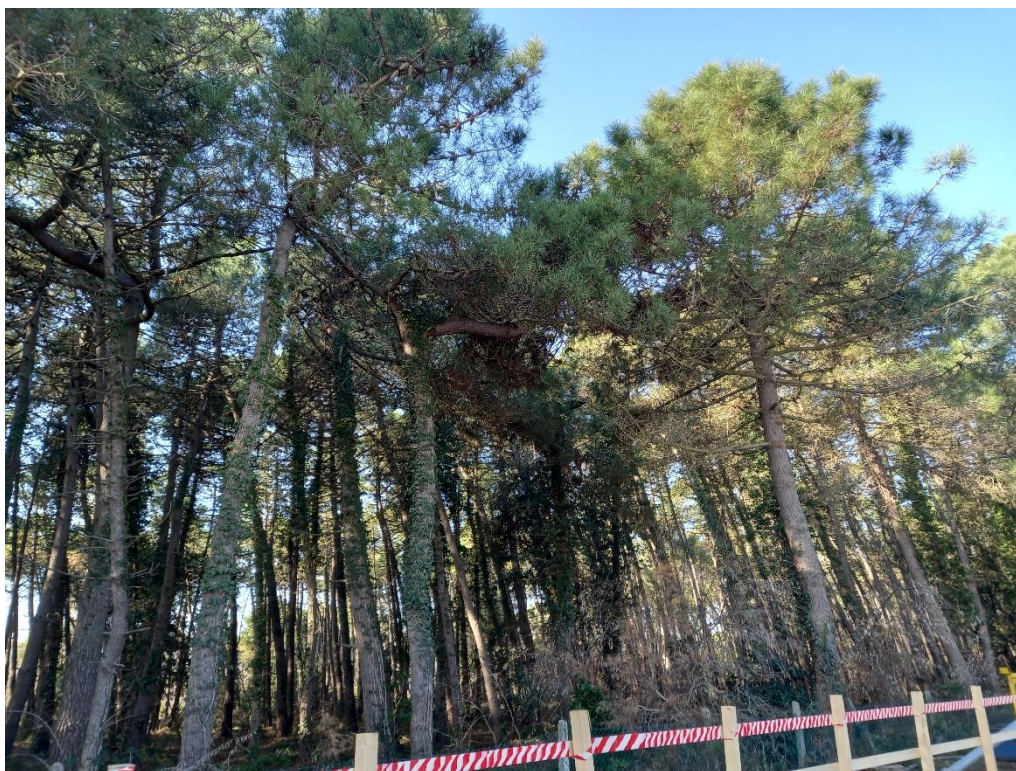
**Figura 4: struttura della fustaia di pino marittimo in sinistra (senso gas) osservata dal V.7**

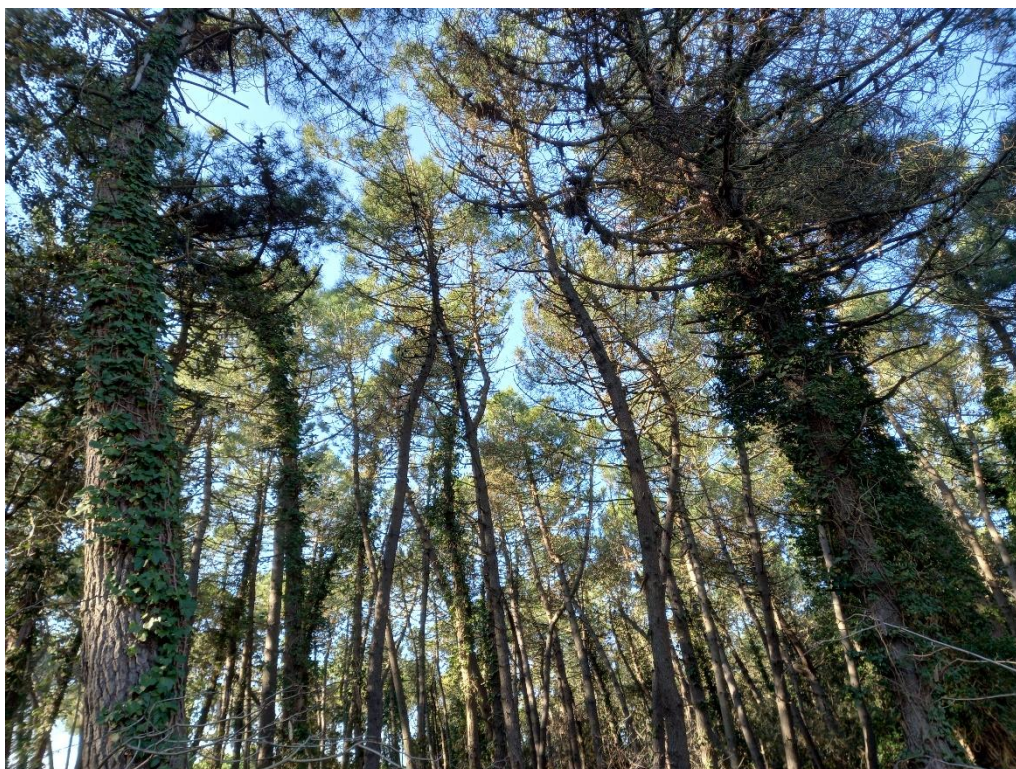
Figura 5: copertura delle chiome della pineta in sinistra (senso gas) del gasdotto in progetto osservata dal P.14

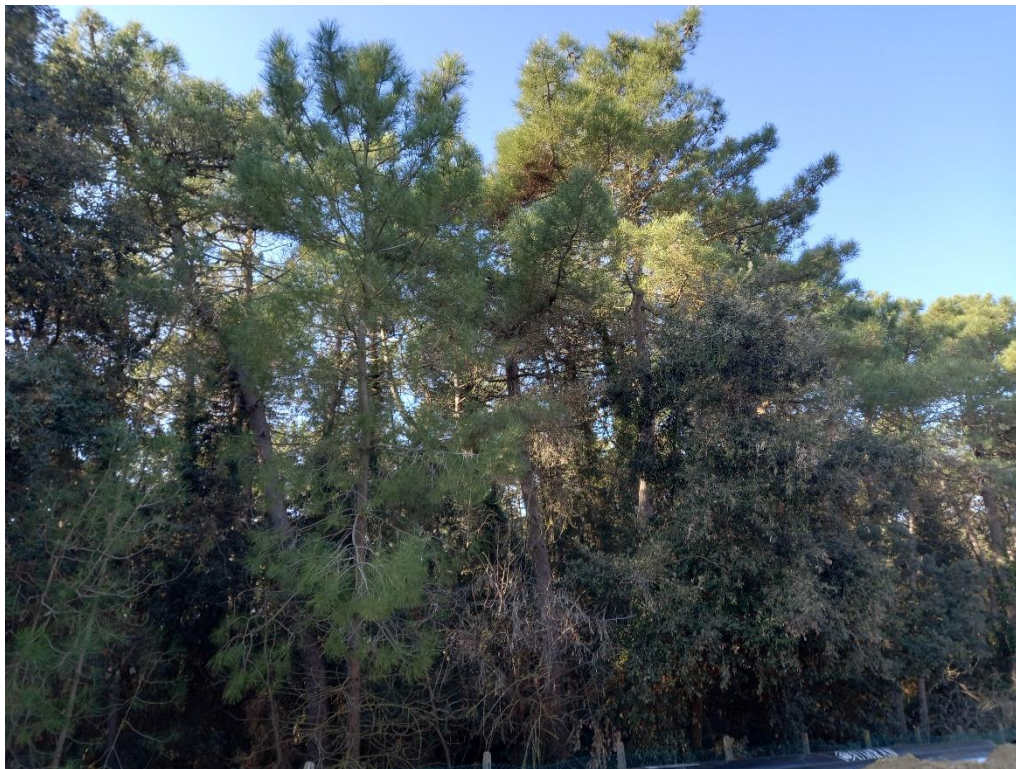
**Figura 6: composizione specifica al margine della pineta in sinistra (senso gas) del progetto all'altezza del P.15 circa. Oltre al pino marittimo si notano pino d'Aleppo e leccio.**

Non sono rilevati schianti, crolli, situazioni di particolare ed evidente instabilità, né disseccamenti diffusi o localizzati riconducibili a sofferenza dovuta ad agenti patogeni o stress da agenti fisici.

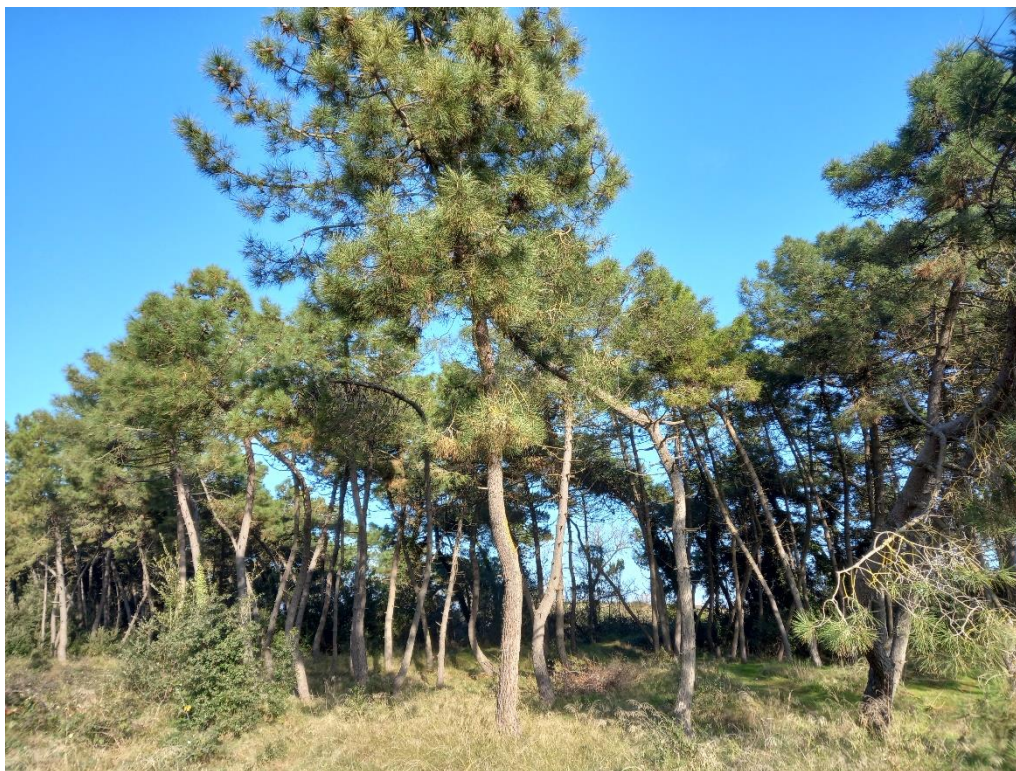
**Figura 7: struttura della fustaia di pino marittimo in destra (senso gas) osservata dal V.8**

Qui sono più evidenti i segni della competizione intraspecifica su fustaia in maturazione senza interventi di diradamento: i fusti di tutti gli esemplari arborei sono molto filati, allungati e snelli rispetto ai diametri. Ne risulta una formazione poco stabile fisicamente tanto che sono presenti numerosi individui incurvati per effetto diretto dei venti dal mare cui è esposta la formazione. Vi sono infatti anche alcuni individui schiantati ed è prevedibile che a seguito di prossimi eventi meteorologici avversi potranno incrementarsi il numero di schianti e crolli.

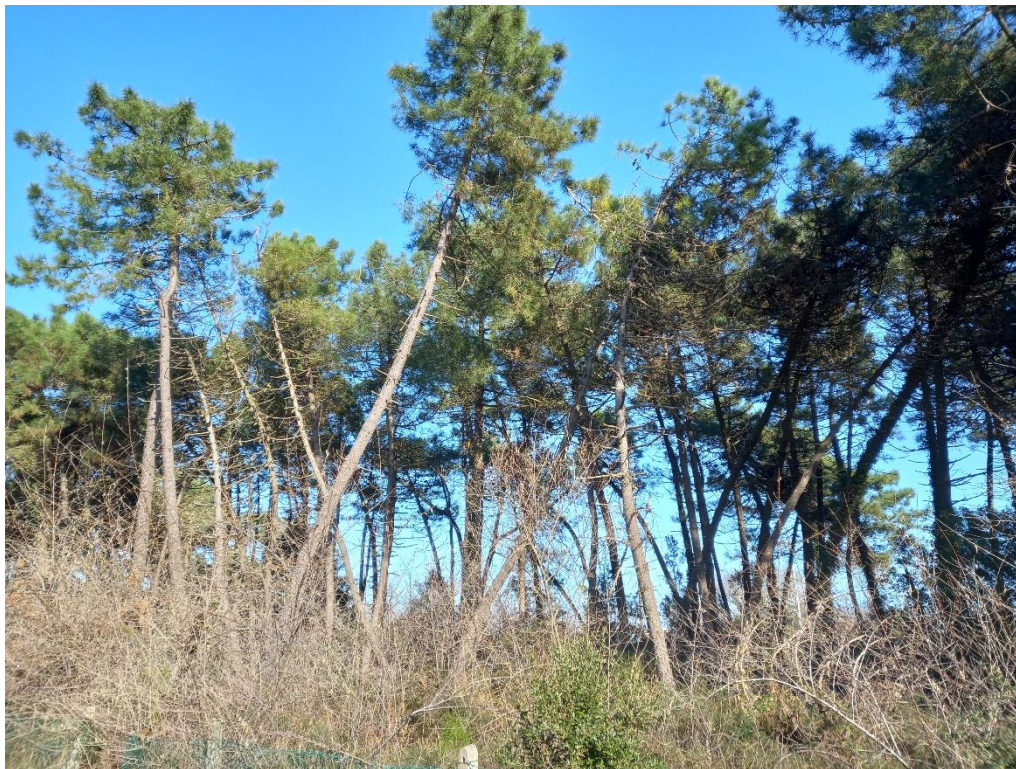
**Figura 8: struttura della fustaia di pino marittimo in sinistra (senso gas) osservata dal P.9. Si notano gli esemplari incurvati a causa della notevole snellezza e del vento.**

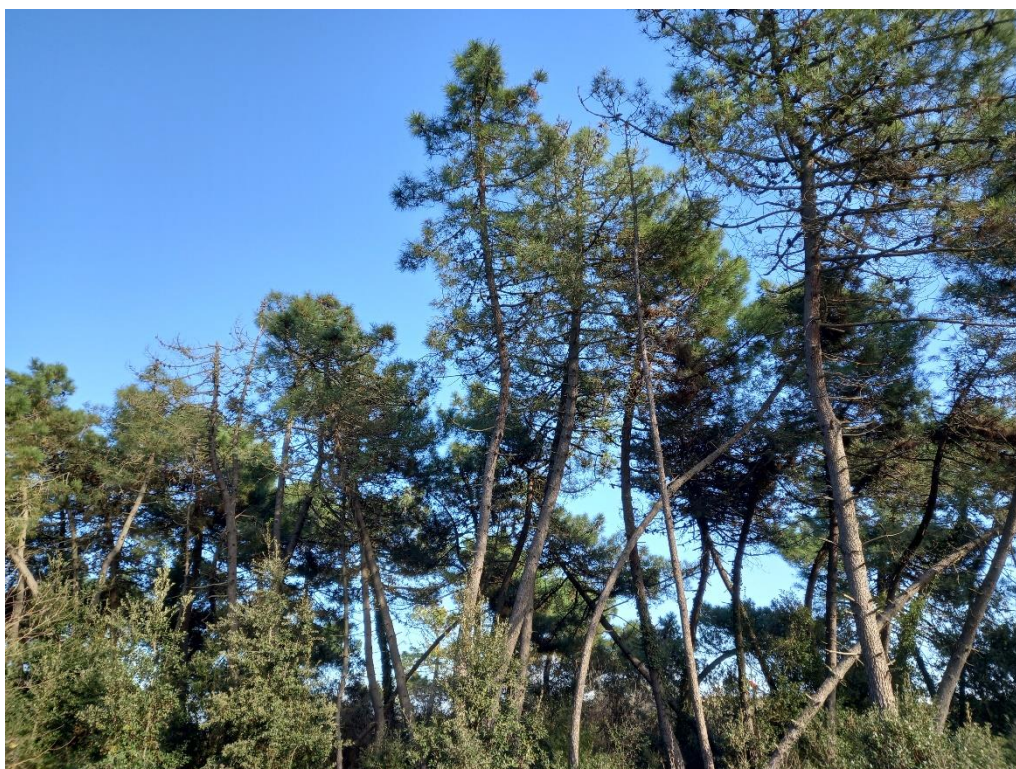
**Figura 9: struttura della fustaia di pino marittimo in sinistra (senso gas) osservata dal P.9. Si notano gli esemplari incurvati a causa della notevole snellezza e del vento e un esemplare morto in piedi (cimale spezzato)**

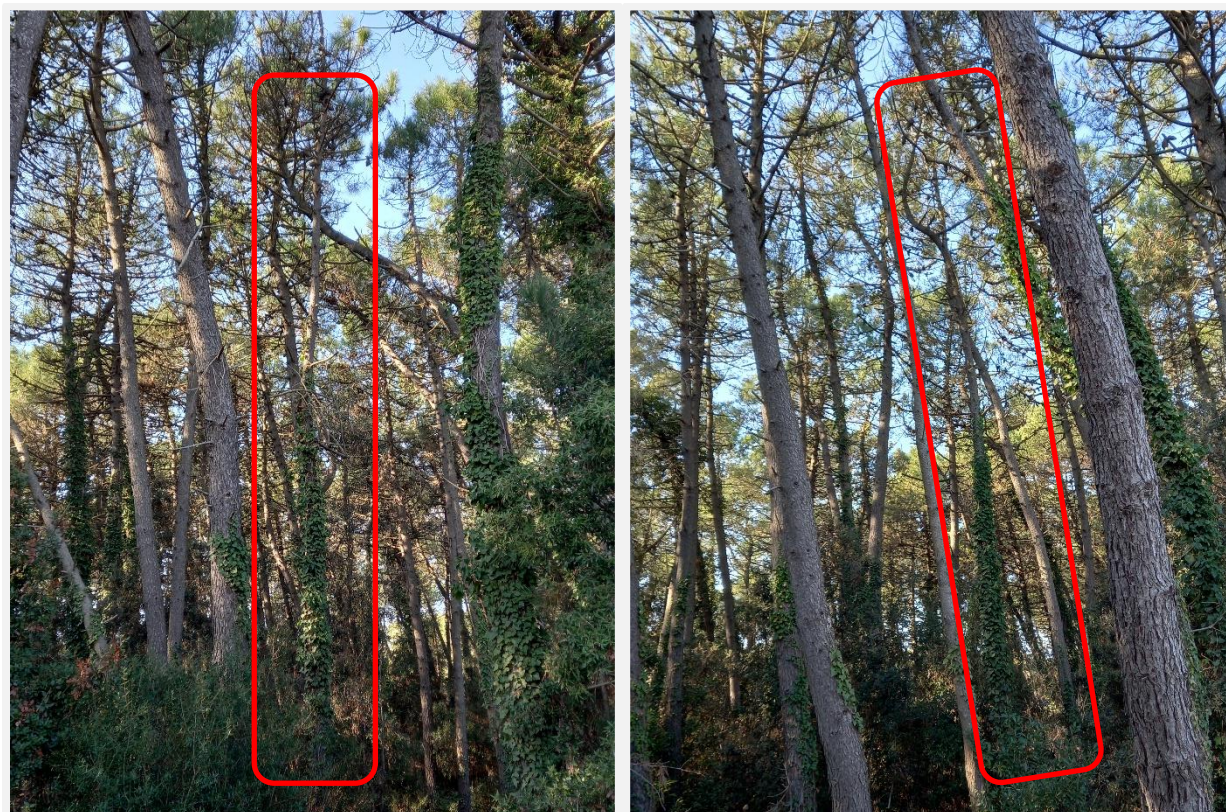
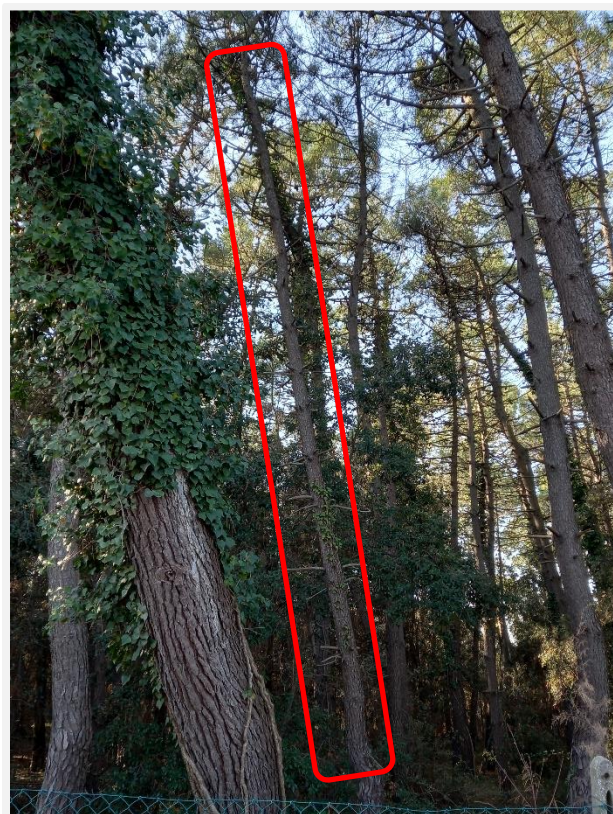
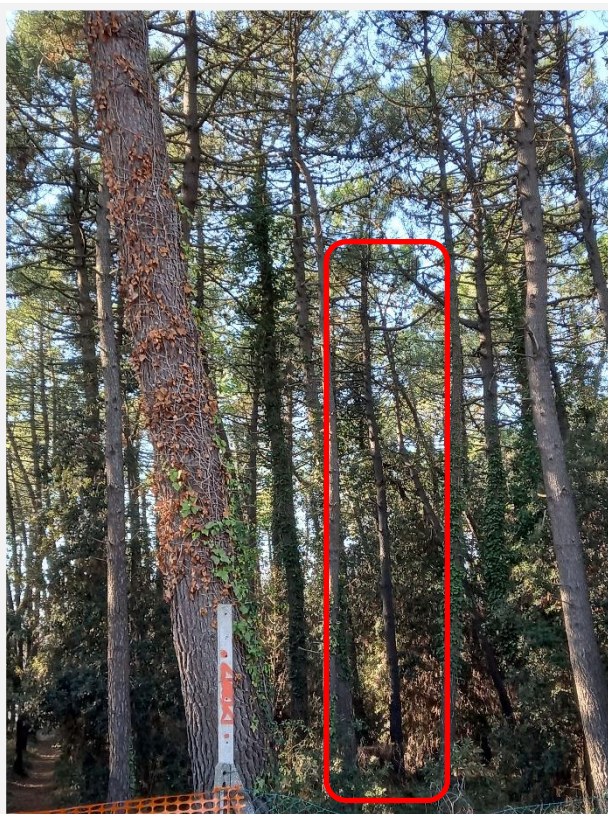
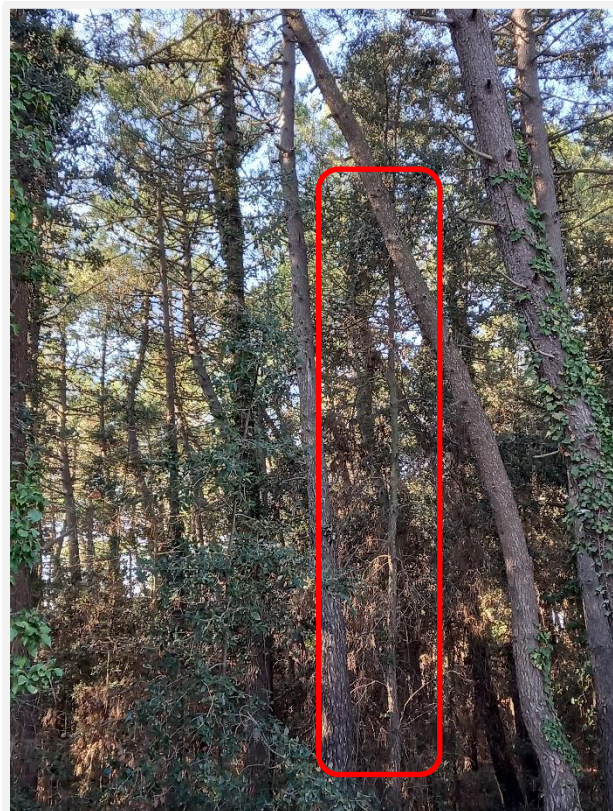
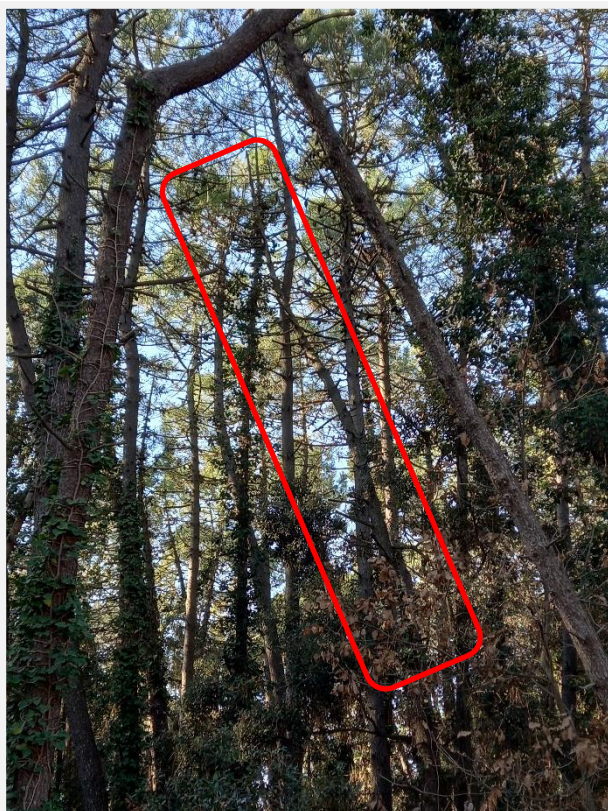
Sono presenti alcuni esemplari morti in piedi ma si tratta di decessi naturali dovuti alla competizione intraspecifica. Questi individui sono giovani, dai diametri contenuti e in posizione dominata.

Nelle foto che seguono sono segnalati gli esemplari di pino marittimo deceduti per cause naturali (competizione intraspecifica) osservati in prossimità del transetto percorso a lato del gasdotto in progetto.

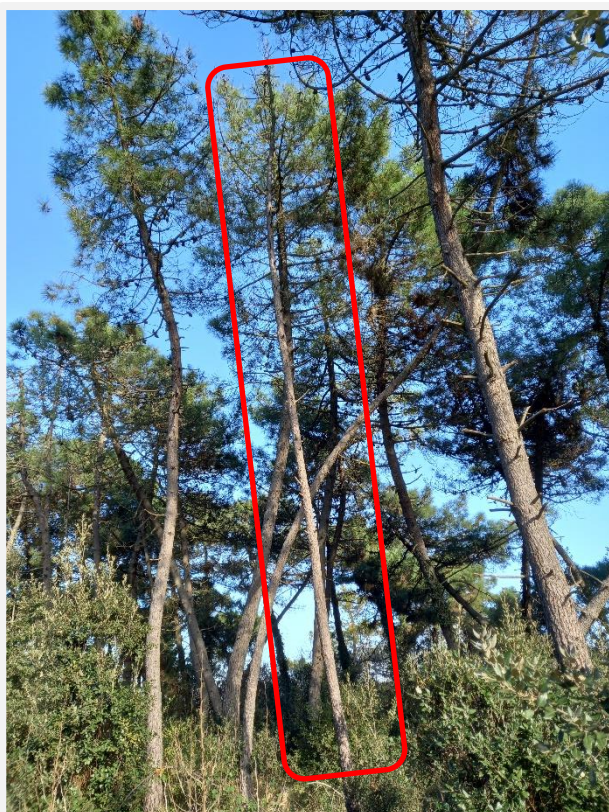
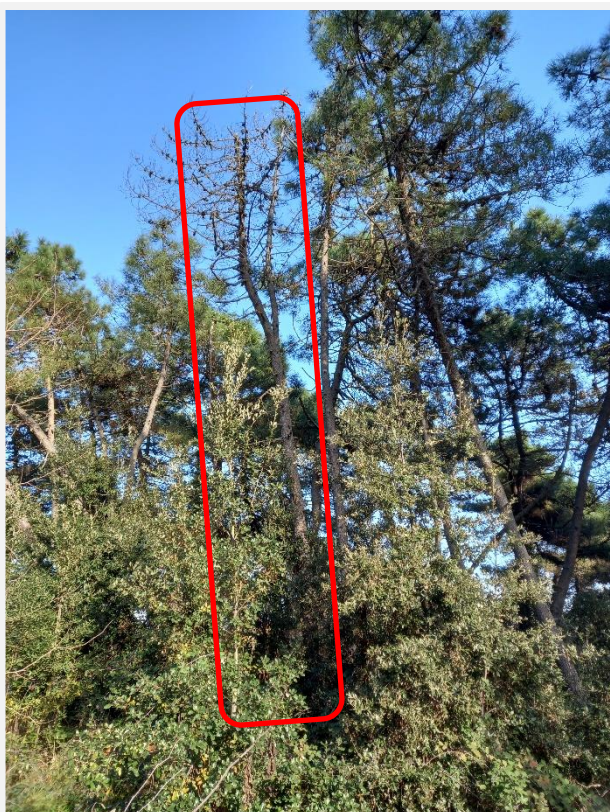
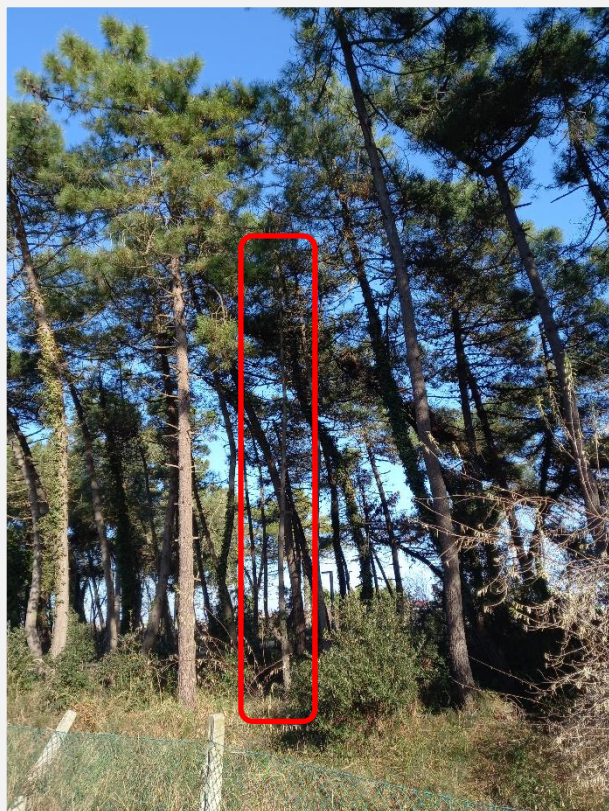
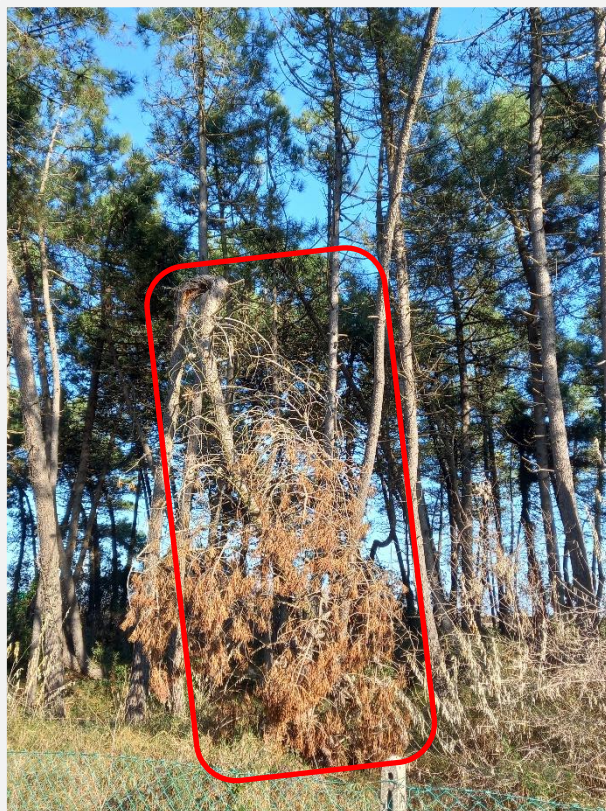
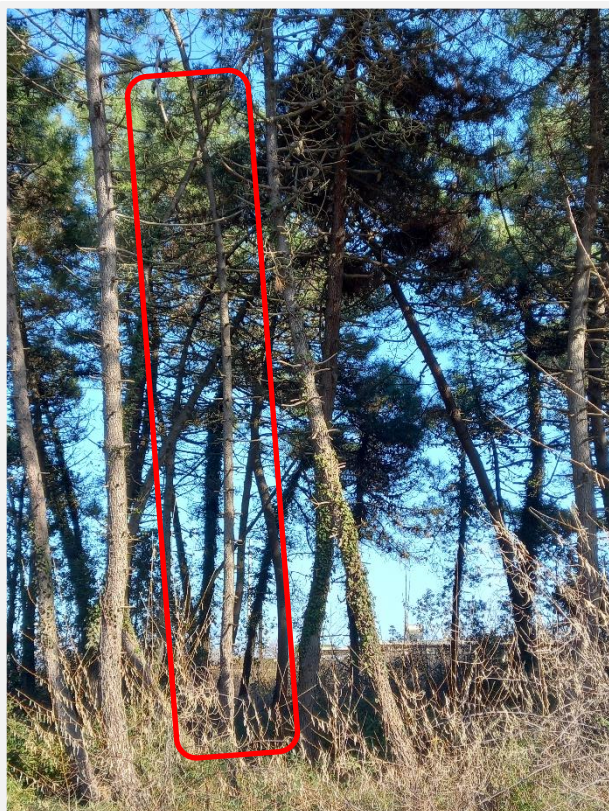
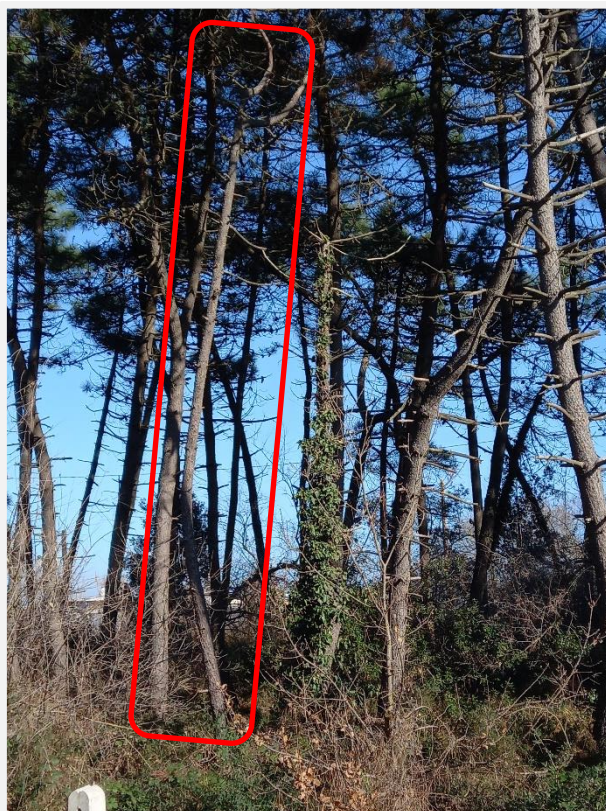
Nella formazione più prossima al mare sono stati osservati due esemplari arborei schiantati, molto probabilmente a causa del vento.

Nello stesso popolamento sono molto frequenti e diffusi in tutta l'area indagata, esemplari estremamente curvi, con elevato indice di instabilità e ad elevato rischio di crolli o schianti dovuti all'estrema snellezza dei fusti rispetto all'altezza degli esemplari.

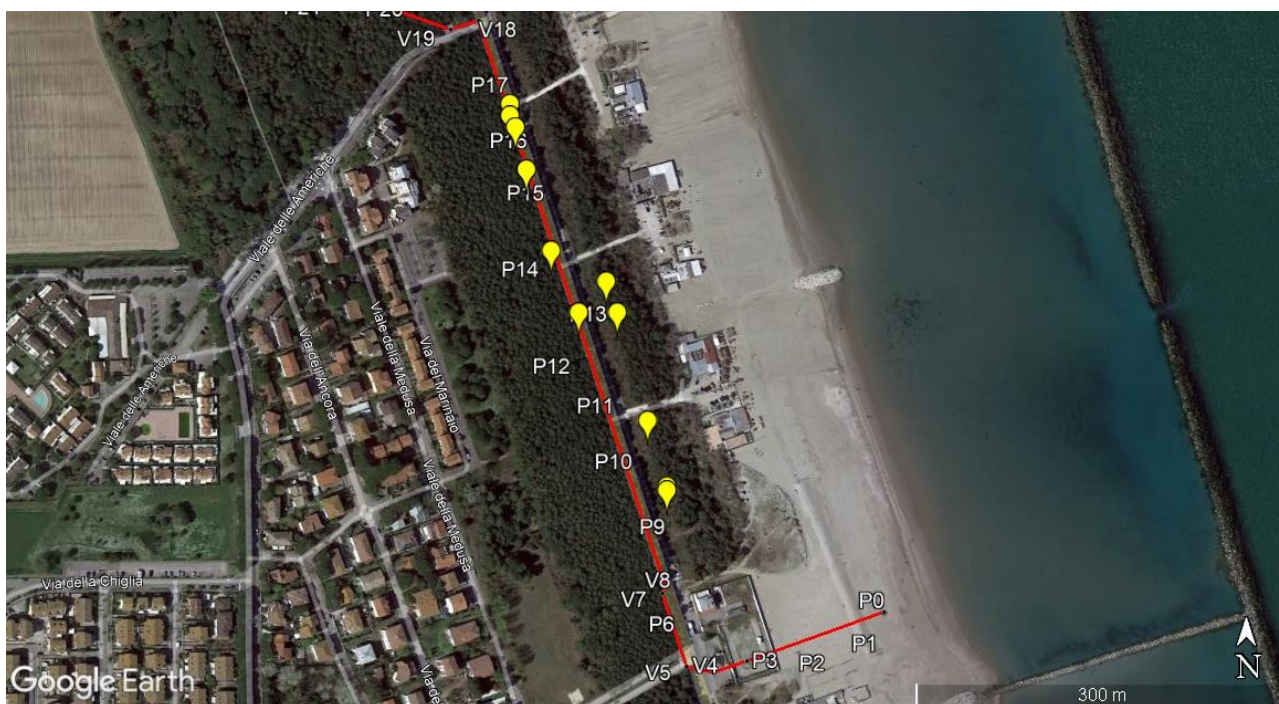
**Figura 10: distribuzione degli esemplari arborei deceduti per cause naturali (schianti da vento o competizione intraspecifica) rilevati rispetto al gasdotto in progetto.**

L'esiguo numero degli stessi rispetto alla consistenza complessiva della formazione e alla sua estensione rende influente la loro presenza in termini di fattore peggiorativo sul giudizio sullo stato di salute delle formazioni che può definirsi buono.
