**INCREMENTO CAPACITÀ DI RIGASSIFICAZIONE (DL 17.05.2022, n. 50) FSRU
RAVENNA E COLLEGAMENTO ALLA RETE NAZIONALE GASDOTTI**

**MET. ALLACCIAMENTO FSRU RAVENNA
(TRATTO A TERRA)
DN 650 (26") DP 100 BAR**

**VALUTAZIONE DELLO
STATO DI SALUTE DELLE PIANTE AD
ALTO FUSTO**

III SESSIONE

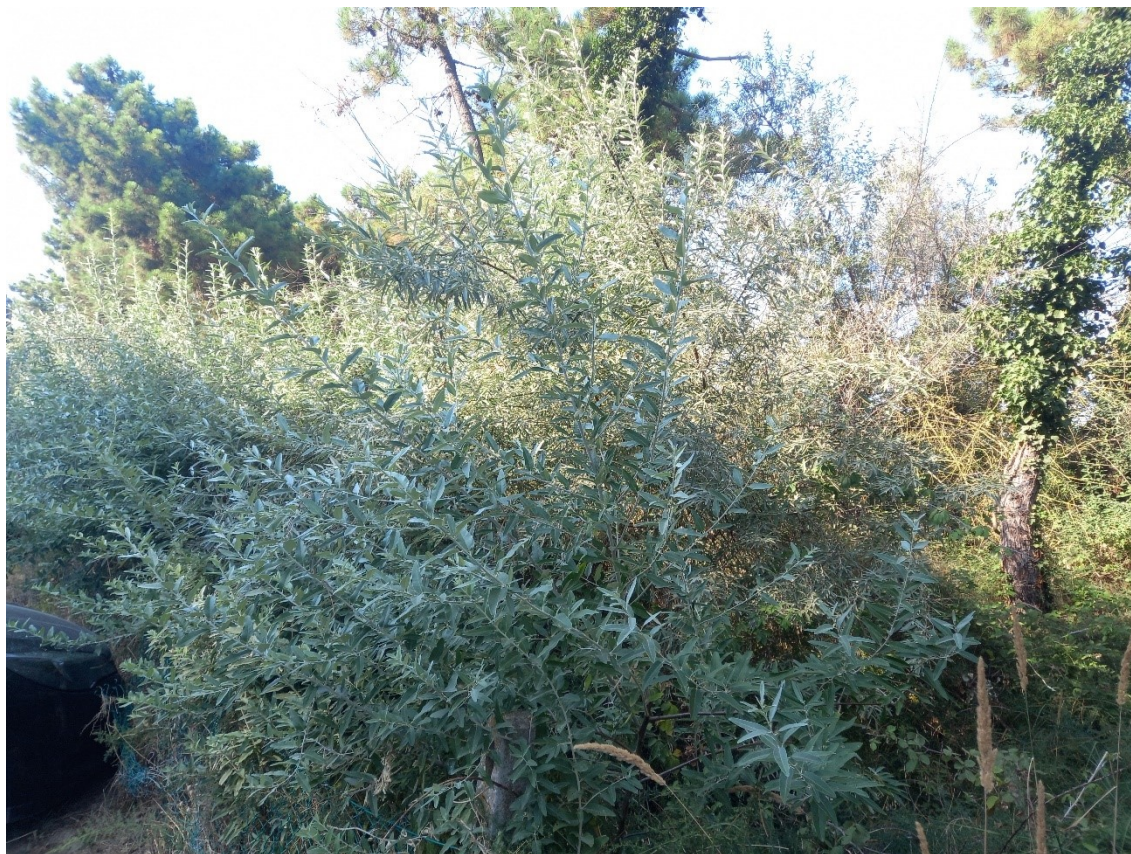
Densa e vigorosa la copertura di *Elaeagnus angustifolia*, specie aliena filo-psammofila che si sviluppa abbondantemente lungo tutto il corso stradale al perimetro della formazione forestale lato mare. La vigoria e buon aspetto delle chiome è indicatore di un ottimo stato di salute delle piante.

Figura 3-1: Cortina argentea di *Elaeagnus angustifolia* presso l'orlo forestale in Lungomare Colombo all'altezza circa del P.10

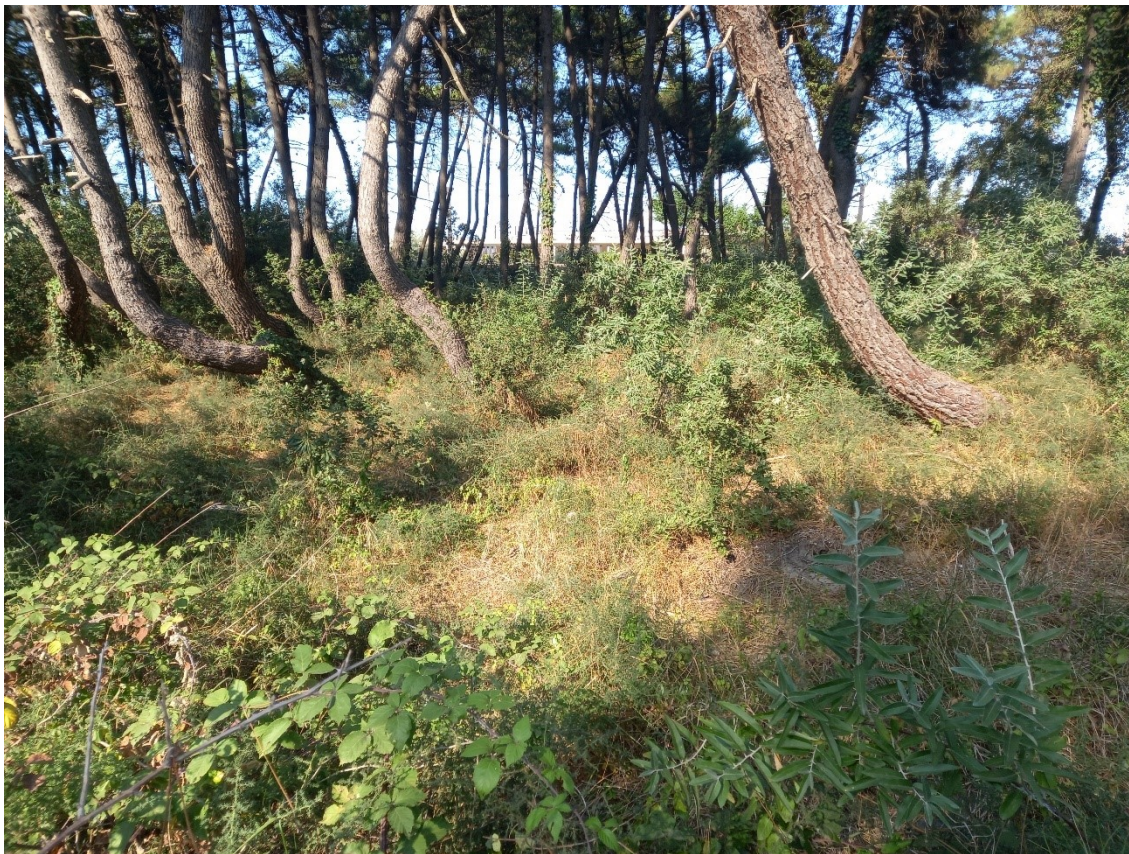
Il piano arbustivo ed erbaceo non presenta segni di disseccamento anomali. Le specie erbacee annuali hanno fruttificato e si avviano verso la fine del naturale ciclo vitale.

Lo strato arbustivo presenta un buon turgore fogliare, senza appassimento o sofferenza.

Figura 3-2: strato arbustivo ed erbaceo della pineta marittima del Lungomare Colombo all'altezza del P.12

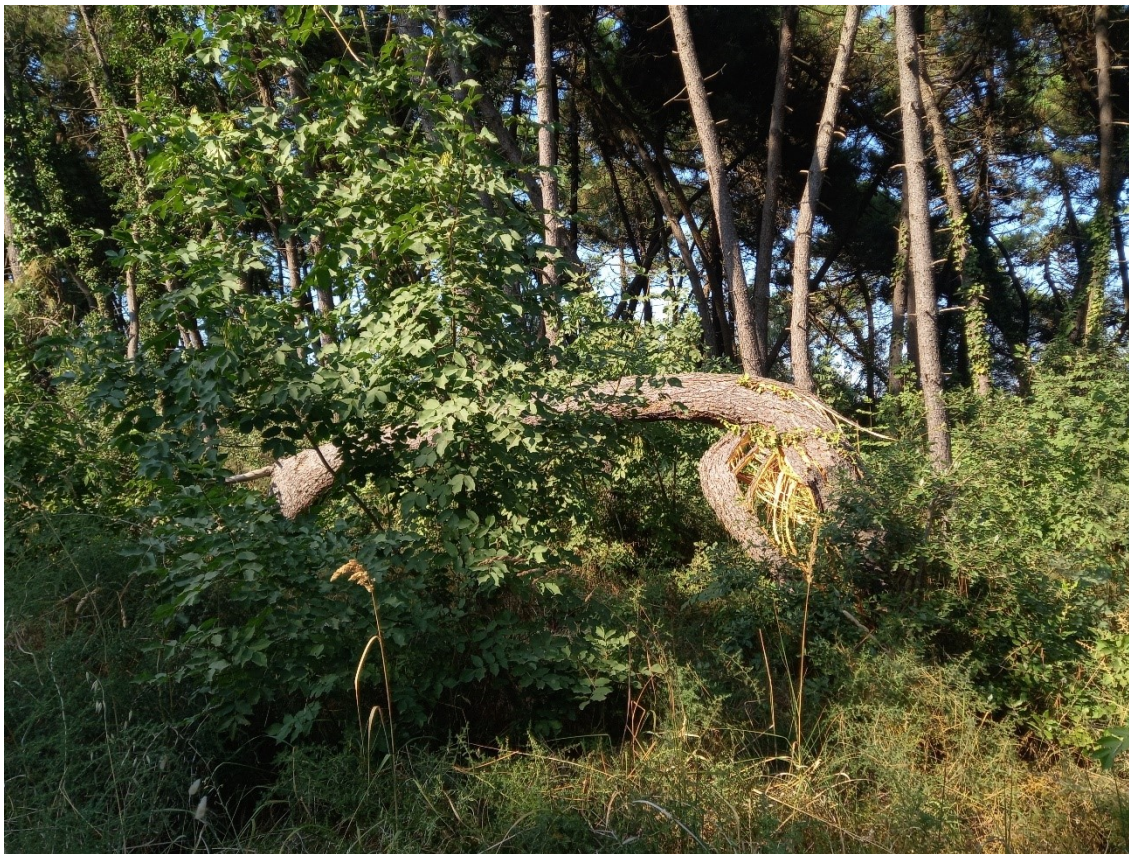
Un unico esemplare di pino marittimo si presenta schiantato a seguito delle avversità climatiche avvenute a inizio luglio. Lo schianto non è da imputare a indebolimento strutturale dovuto a crisi idrica in quanto la chioma a terra si presenta ancora verde e gli esemplari conspecifici attigui non presentano segni di debilitazioni. La pianta è crollata a seguito del forte vento.

Figura 3-3: esemplare di pino marittimo schiantato a seguito di avversità meteorologiche all'altezza circa del P.16

La presenza di giovani esemplari di ornielli ben vigorosi e con un buon sviluppo delle chiome dimostra che la disponibilità idrica per l'area interessata dallo schianto del pino è comunque buona.

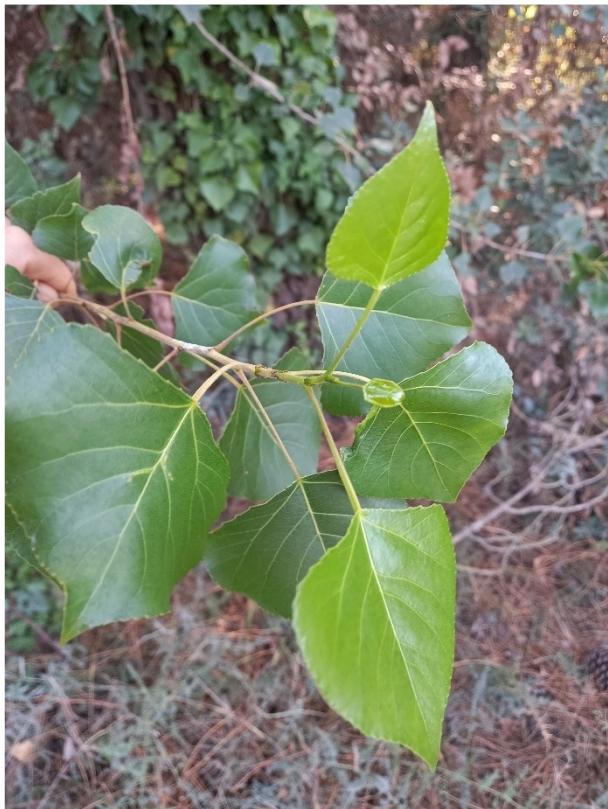
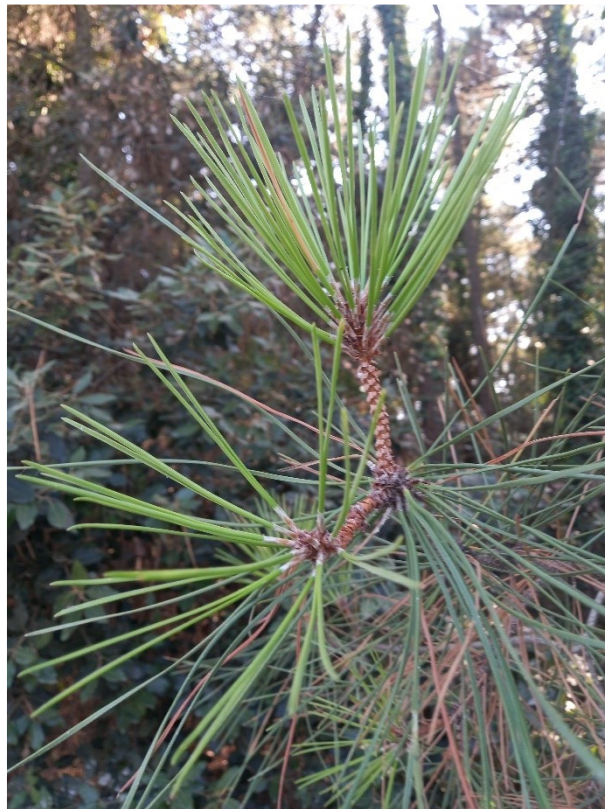
I giovani pioppi neri presenti in sinistra (senso gas) al P.17 circa, continuano a presentare un buon sviluppo della massa epigea con foglie turgide, verdeggianti e senza segni di avvizzimento, mentre le conifere presentano una crescita regolare dei germogli.

Figura 3-4: sviluppo regolare dei germogli di pioppo nero e di pino marittimo

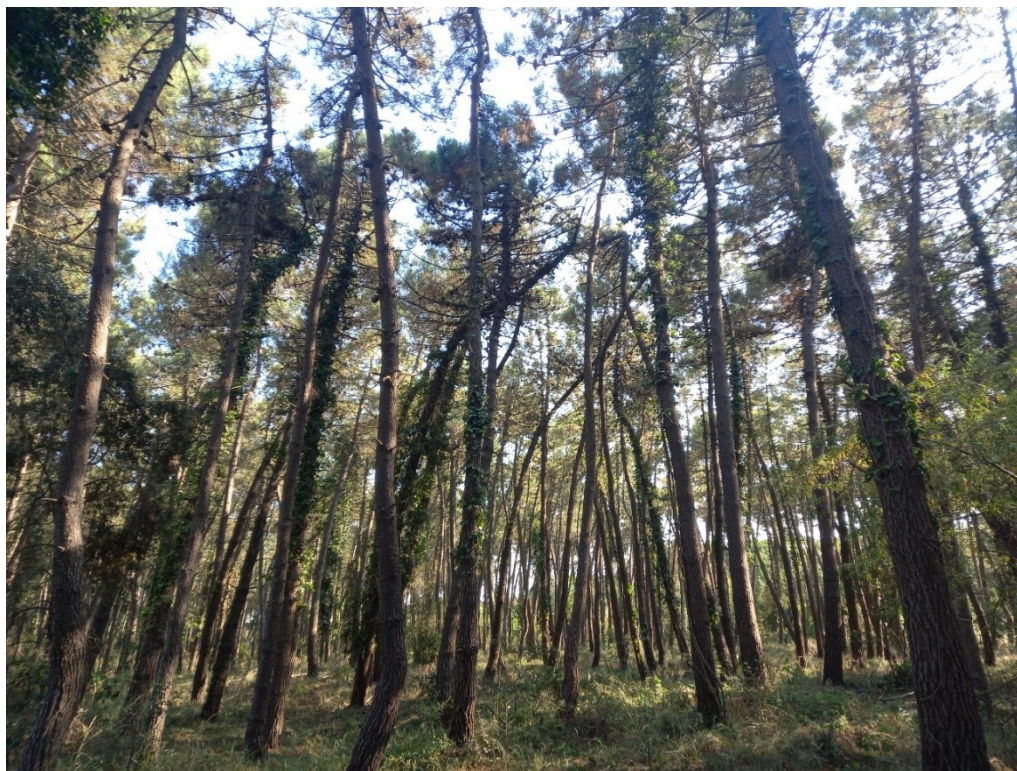
La copertura dello strato dominante delle conifere mantiene un buon aspetto, senza fallanze o interruzioni.

Figura 3-5: buono stato della copertura arborea dello strato dominante della pineta in sinistra (senso gas)

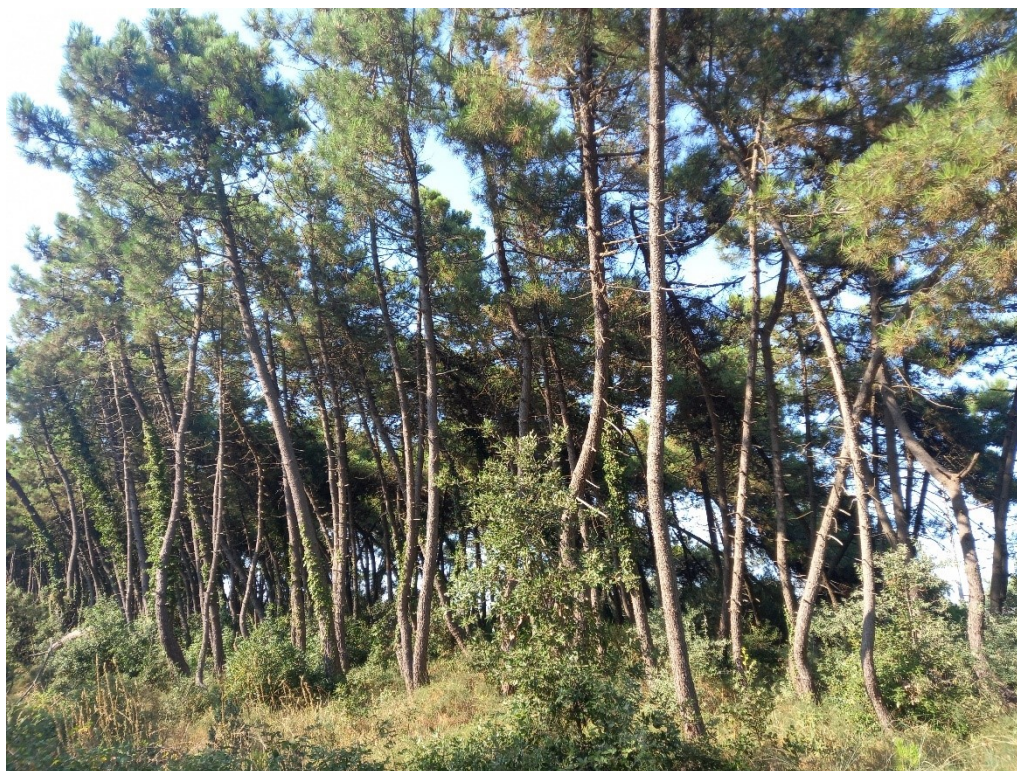
Figura 3-6: buonostato della copertura arborea dello strato dominante della pinta in destra (senso gas)
