**INCREMENTO CAPACITÀ DI RIGASSIFICAZIONE (DL 17.05.2022, n. 50) FSRU
RAVENNA E COLLEGAMENTO ALLA RETE NAZIONALE GASDOTTI**

**MET. ALLACCIAMENTO FSRU RAVENNA
(TRATTO A TERRA)
DN 650 (26") DP 100 BAR**

**VALUTAZIONE DELLO
STATO DI SALUTE DELLE PIANTE AD
ALTO FUSTO**

**II SESSIONE
Aprile 2024**

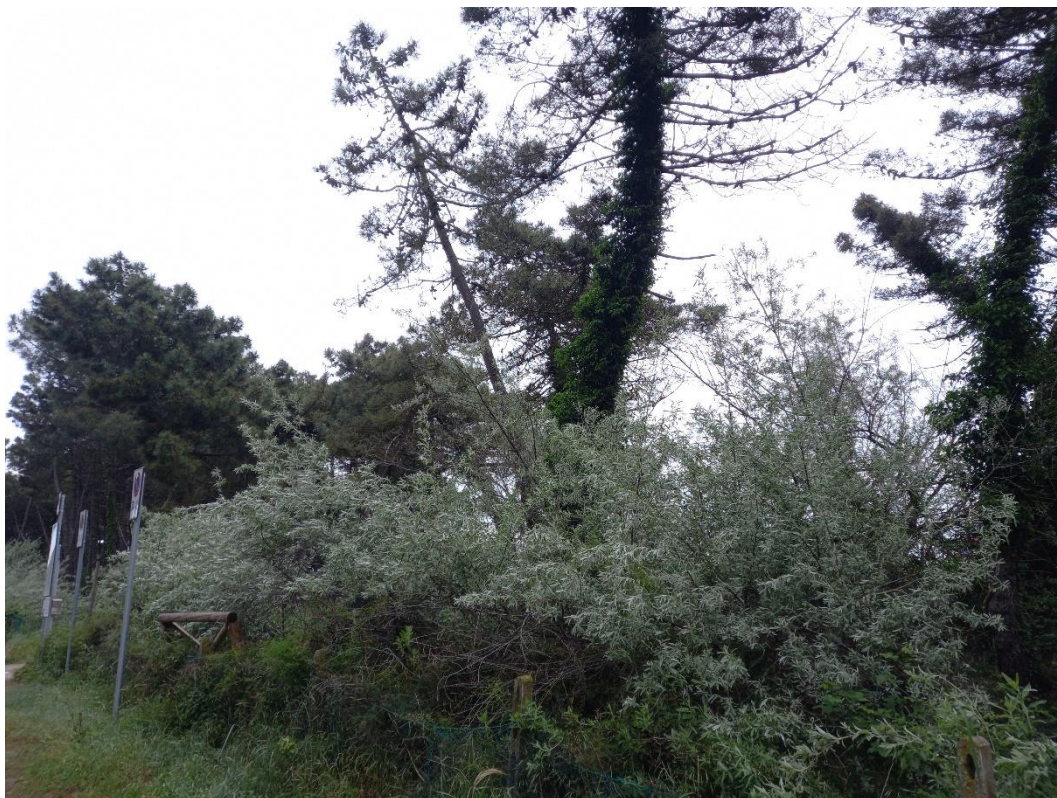
Caratterizzante la copertura delle chiare chiome argentee di *Elaeagnus angustifolia*, specie aliena filo-psammofila che si sviluppa abbondantemente lungo tutto il corso stradale al perimetro della formazione forestale lato mare. Soprassedendo sulla qualità floristica di questa specie, la vigoria e buon aspetto delle chiome è indicatore di un ottimo stato di salute delle piante.

Figura 3-1: Cortina argentea di *Elaeagnus angustifolia* presso l'orlo forestale in Lungomare Colombo all'altezza circa del P.10

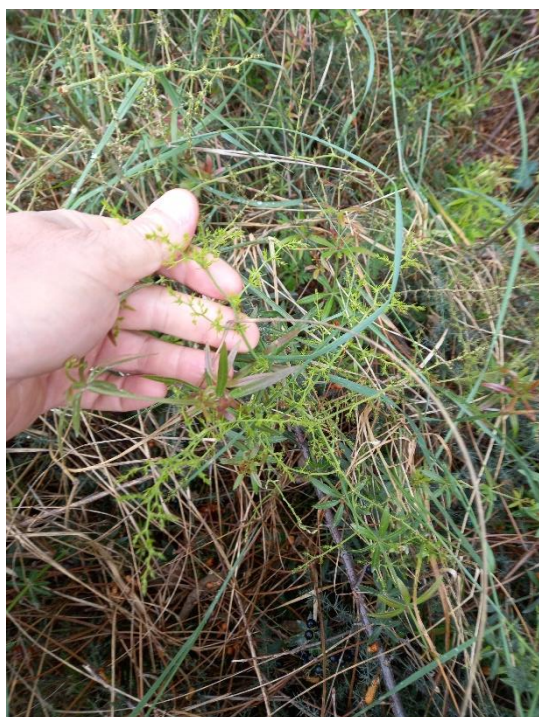
Le specie erbacee e rampicanti (*Asparagus acutifolius*, *Rubia peregrina*, *Hedera helix*, *Clematis vitalba*) che completano il quadro floristico dei due ambienti forestali inquadrati lo scorso 11 gennaio sono in piena ripresa con sviluppo dei germogli e degli apici vegetativi

Figura 3-2: germogli sviluppati di asparago selvatico, specie abbondante e diffusa nel sottobosco delle formazioni forestali indagate

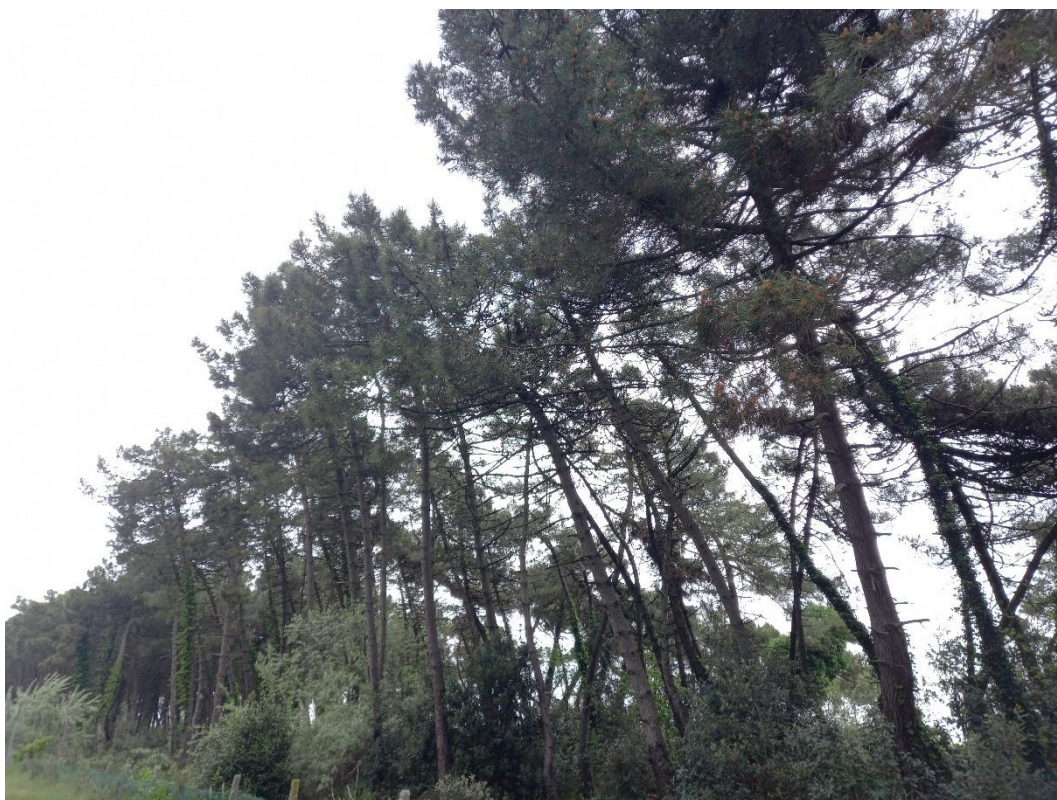
La copertura dello strato dominante è omogenea, uniforme, senza fallanze, schianti o segni di alterazione rispetto alla situazione documentata nella precedente sessione di monitoraggio.

Figura 3-3: stato della fitocenosi e della copertura arborea del piano dominante in destra (senso gas) all'altezza del P.9 circa

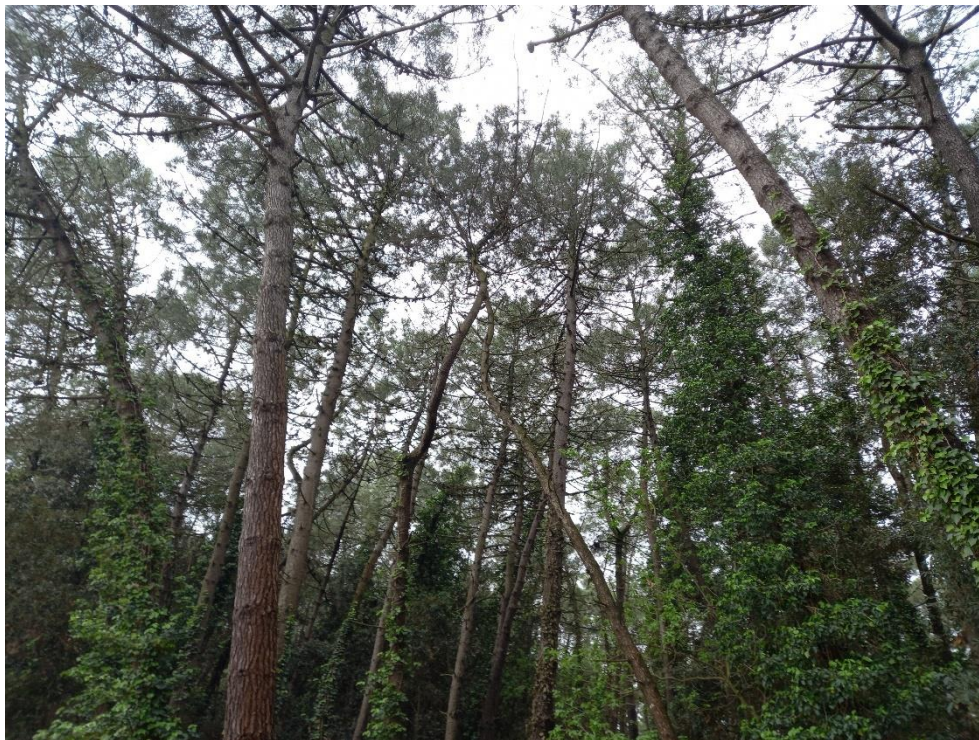
Figura 3-4: stato della copertura forestale delle conifere nel piano dominante all'altezza circa del P.13 (area forestale interna presente a sinistra senso gas della tubazione)

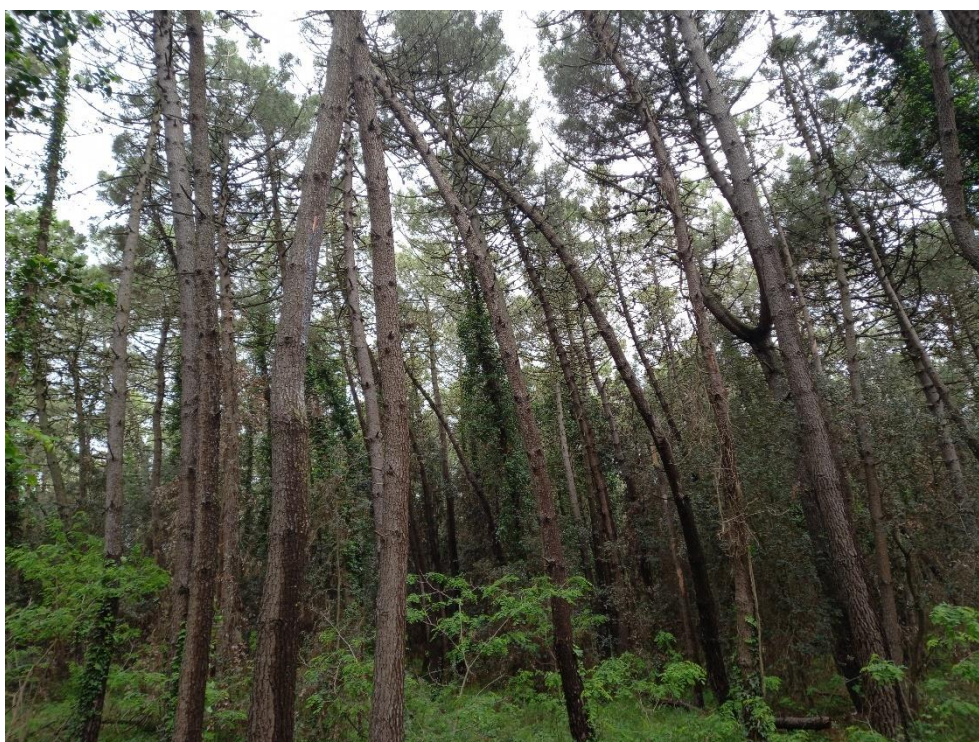
Figura 3-5: assetto della fitocenosi presso la pineta interna (destra senso gas della tubazione). Si nota abbondante ricaccio di Robinia nel piano dominato.

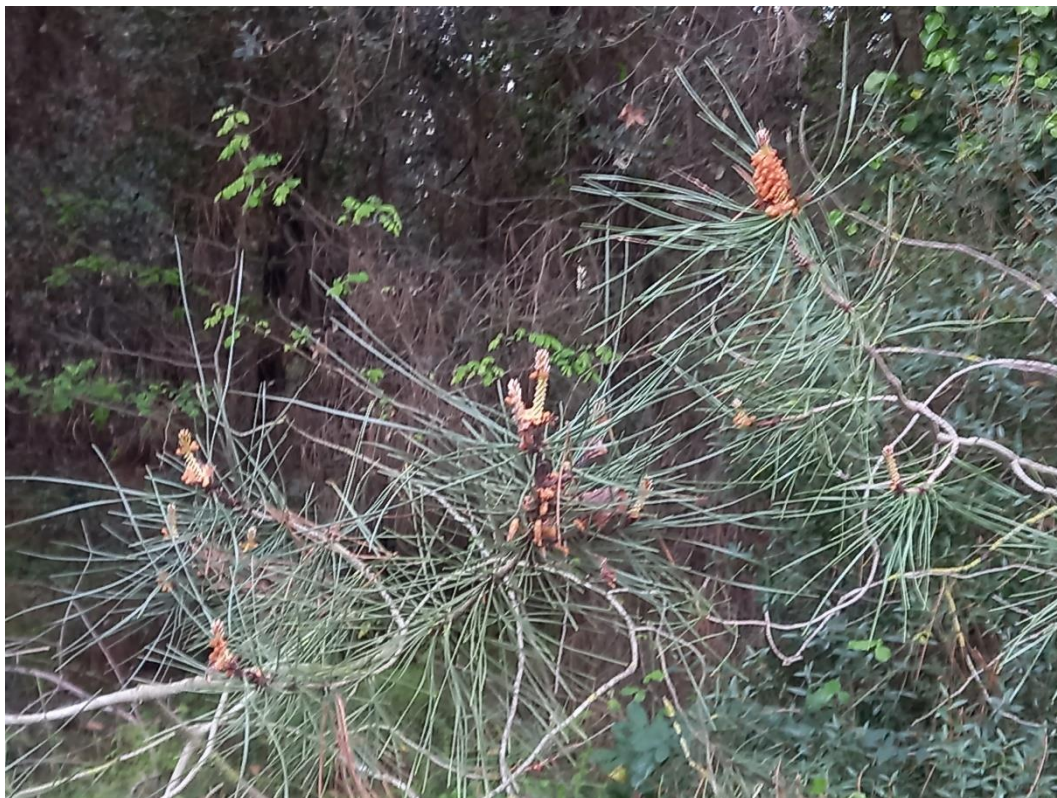
Gli esemplari di conifere sempreverdi hanno mantenuto invariata la loro copertura e sono evidenti i segni dell'attività vegetativa in corso con emissione di nuovi germogli e dei coni riproduttivi maschili agli apici vegetativi dei rami.

Figura 3-6: apici vegetativi fertili con coni maschili su Pino d'Aleppo

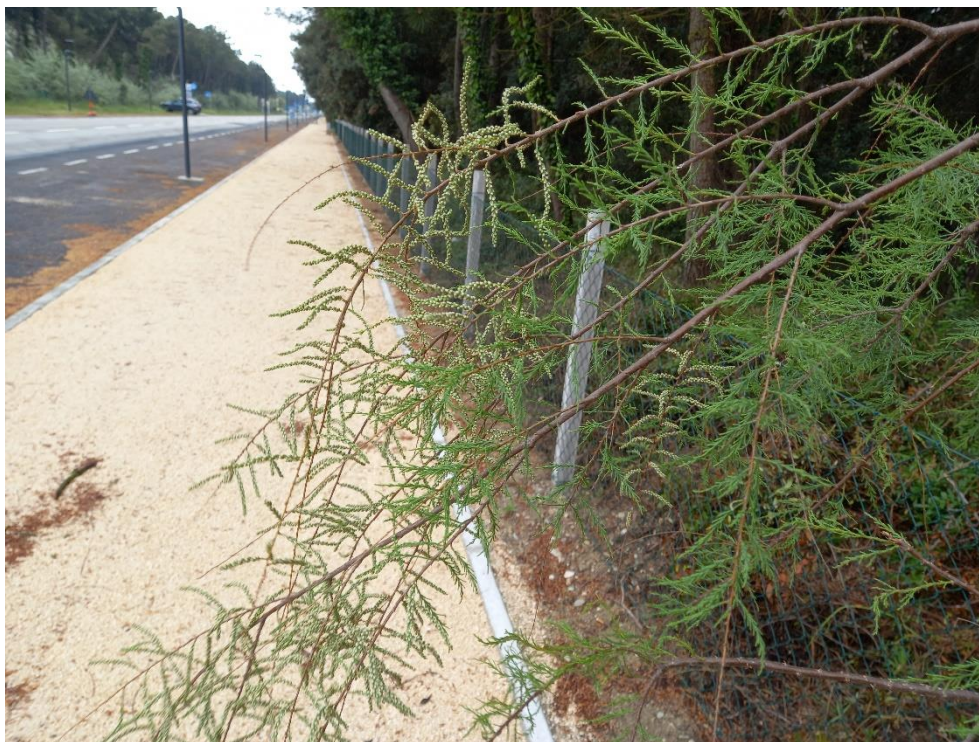
Figura 3-7: Amenti in sviluppo su T. gallica

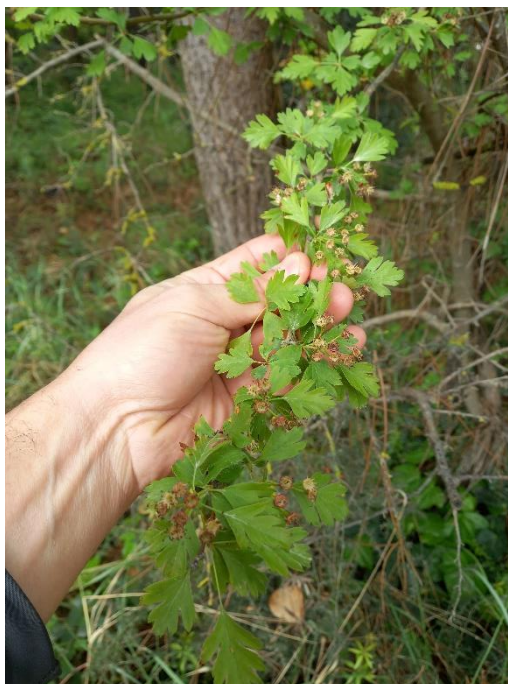
Figura 3-8: fioriture in fase di fruttificazione su C. monogyna

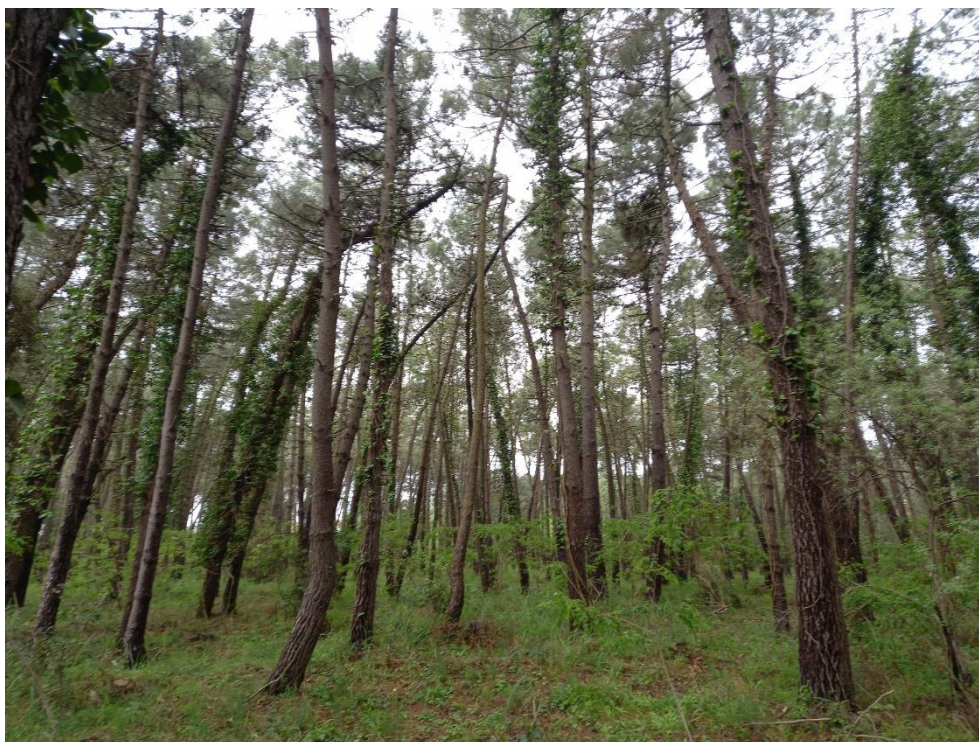
Le diffuse robinie presenti nel piano dominato presentano un buon sviluppo delle chiome e non sono evidenti esemplari sofferenti, disseccati o deperienti.

Figura 3-9: popolazione di Robinia nel piano dominato diffusa all'interno di tutta la pineta interna. Il vivace riscoppio vegetativo è comunque indice di buona disponibilità idrica

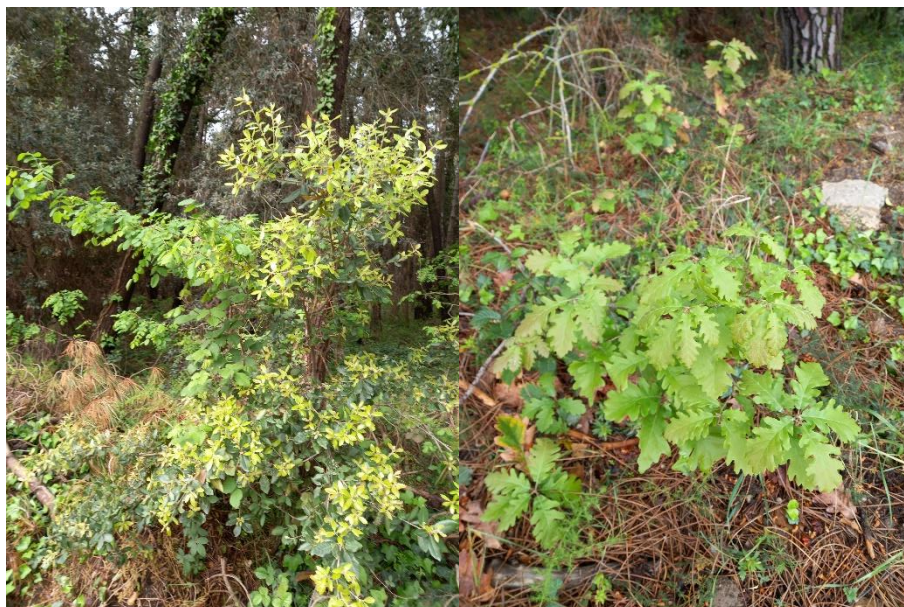
Gli esemplari giovani delle specie quercine (*Quercus ilex* e *Quercus pubescens*) sono in crescita, con nuovi apici vegetativi in via di sviluppo e l'emissione di nuove foglie. Lo stato di salute appare buono, anche su questi giovani esemplari che, essendo dotati fisiologicamente di minori riserve, potrebbero più facilmente soffrire di carenze nutritive e idriche.

Figura 3-10: Rinnovazione affermata di leccio (a sinistra) e roverella (a destra)

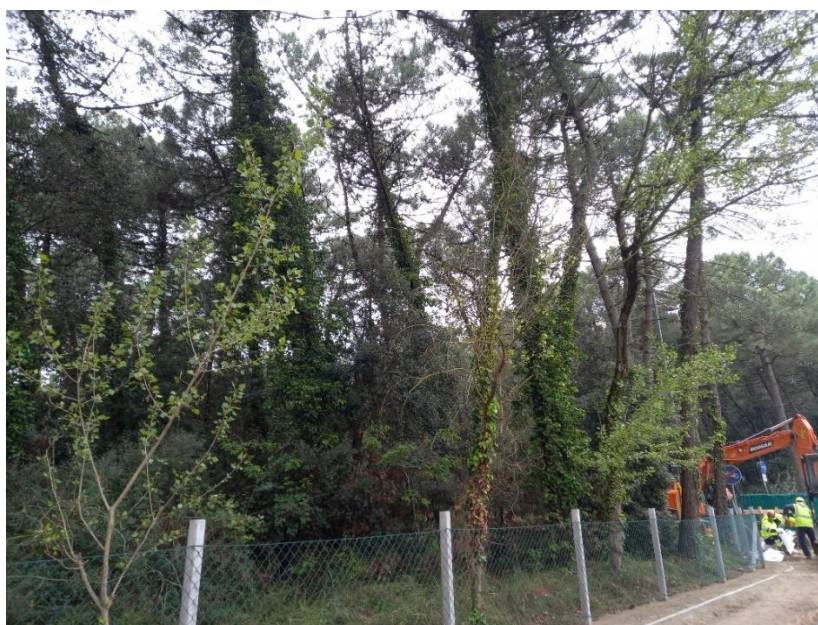
Tra le specie indicatrici della buona disponibilità idrica vi sono alcuni esemplari di *Populus nigra*, nota pianta dei sistemi ripariali e alluvionali che si stabilisce su suoli soggetti anche a periodiche sommersioni. I due giovani pioppi neri si trovano al margine della pineta all'altezza degli scavi in corso presso l'incrocio tra Lungomare Colombo e Viale delle Americhe; al momento del sopralluogo entrambi gli individui conservano una massa fogliare vivace, equilibrata e equamente distribuita su tutta la chioma, segno di un buono stato di salute e una buona disponibilità idrica.

Figura 3-11: esemplari di Pioppo nero in via di accrescimento presso l'incrocio tra Lungomare Colombo e Viale delle Americhe

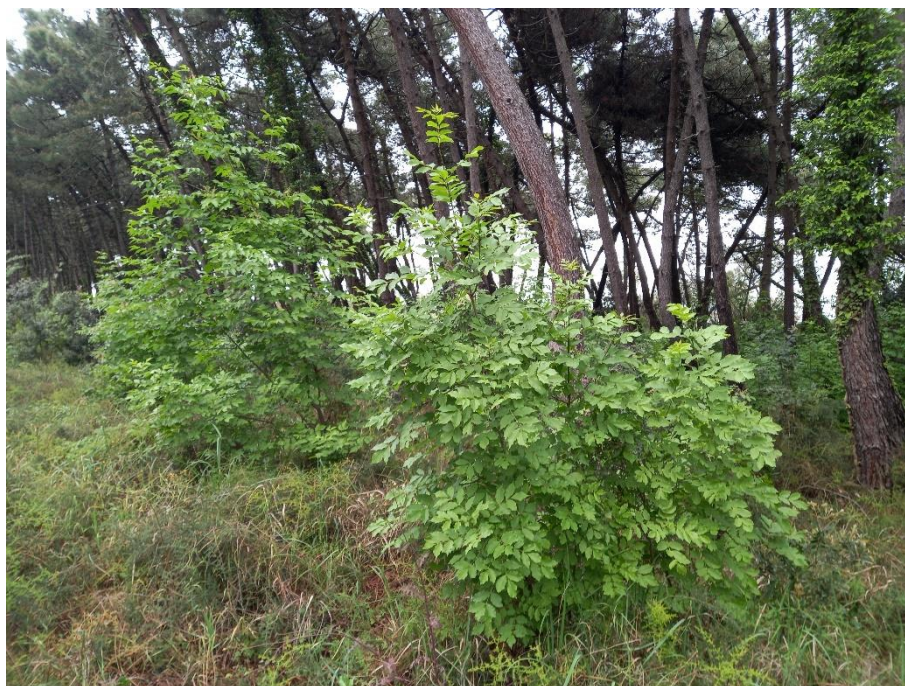
Anche le specie più mesofile come biancospino, alloro e orniello presentano un buon sviluppo fogliare con chiome verde brillante, senza clorosi o decolorazioni evidenti né fenomeni di disseccamento.

Figura 3-12: Giovani ornielli con chioma vigorosa e ben sviluppata

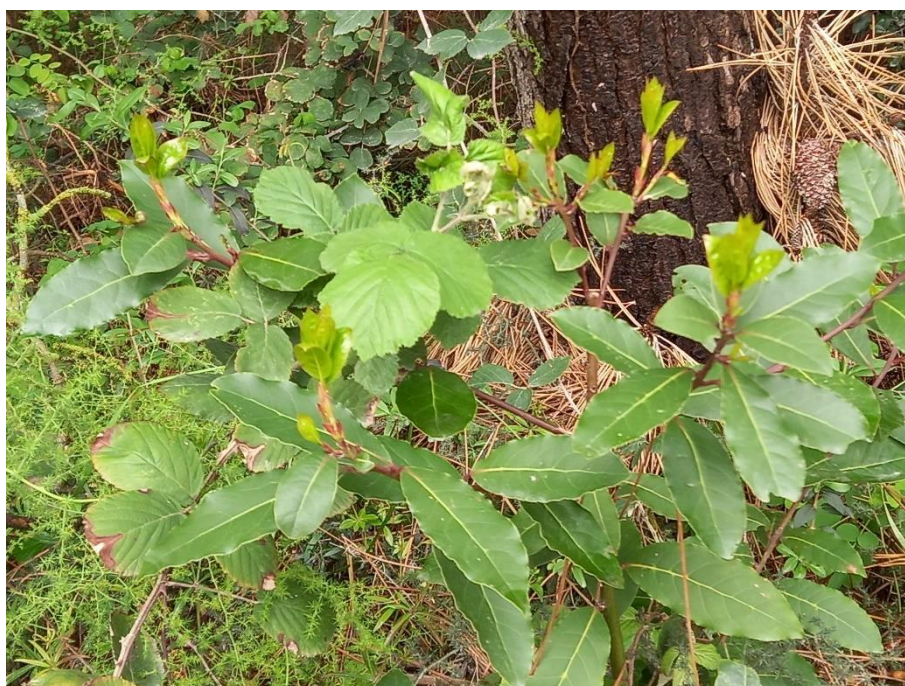
Figura 3-13: esemplare di alloro con giovani apici vegetativi in crescita.
