Osservazioni :PROCEDURA DI VIA ARPAE IMPIANTO IDROELETTRICO SANTA GIUSTINA COMUNI BARDI E BEDONIA (PR) PROPOSTO DA IDROELETTRICA VALLE DEI MULINI SRL

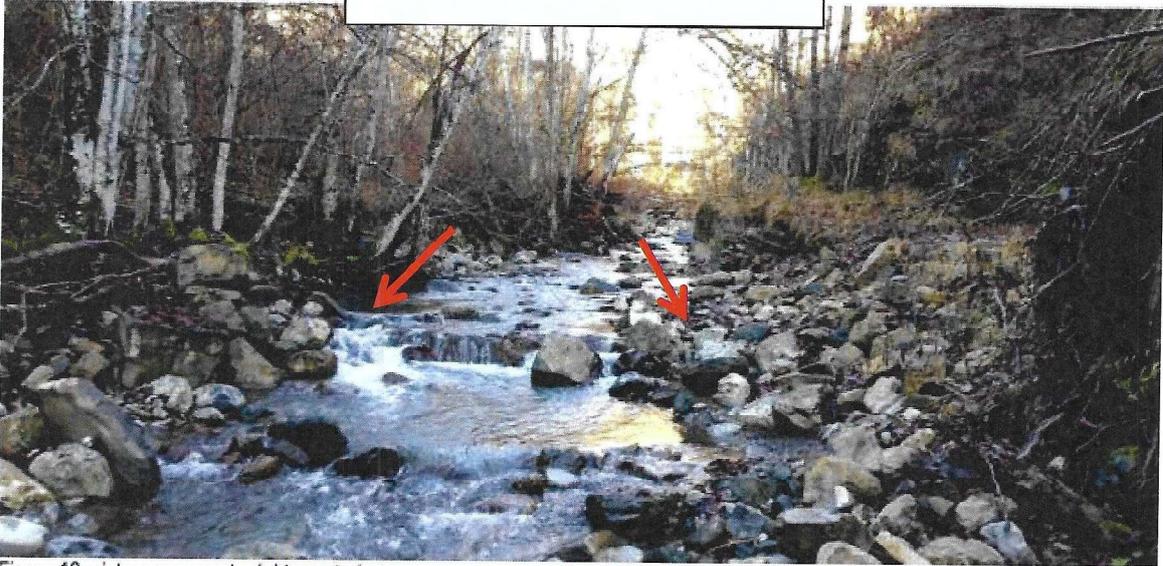
Febbraio 2021 nessuna briglia

Figura 18: vista verso monte del torrente I ecna

- Relazione SIA febbraio 2021 pagina 86 assenza di opere nel torrente

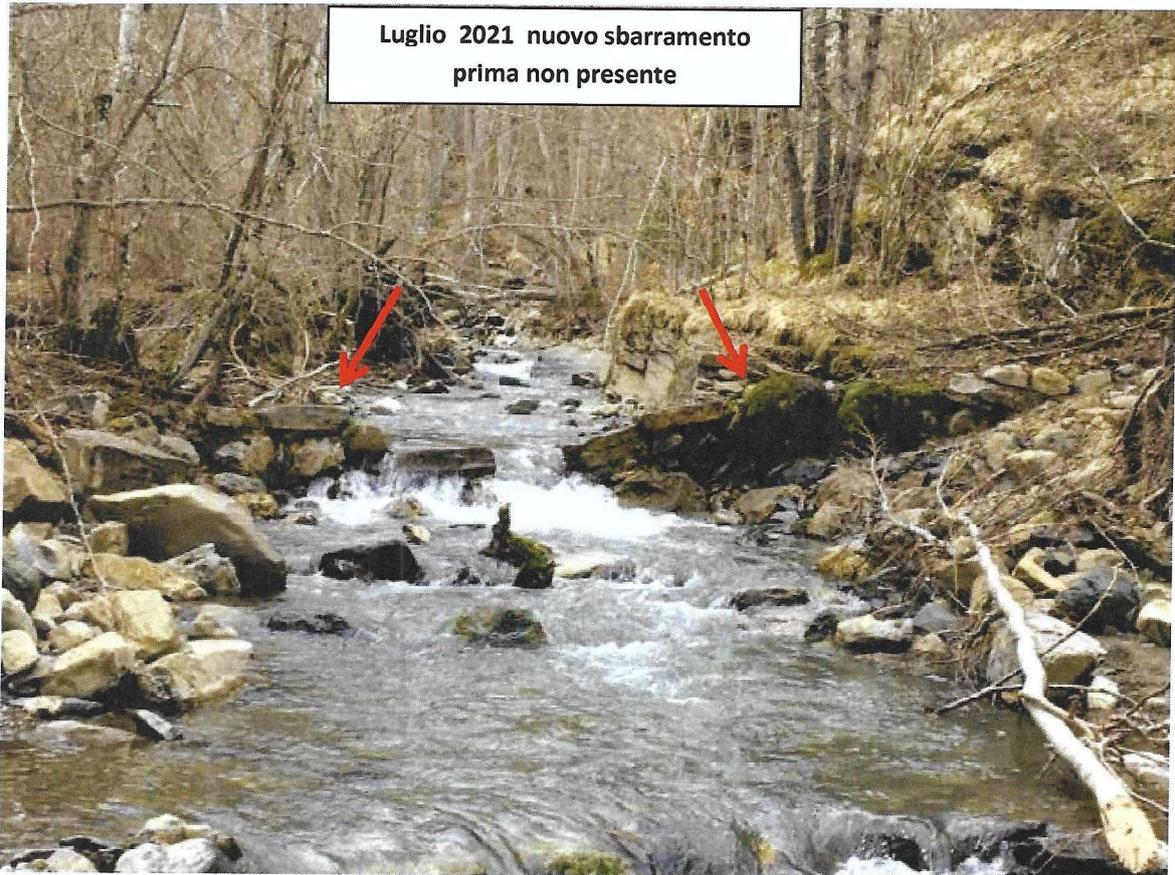
Luglio 2021 nuovo sbarramento
prima non presente

- Relazione SIA Luglio 2021 pagina 11 presenza dello sbarramento che prima non era presente

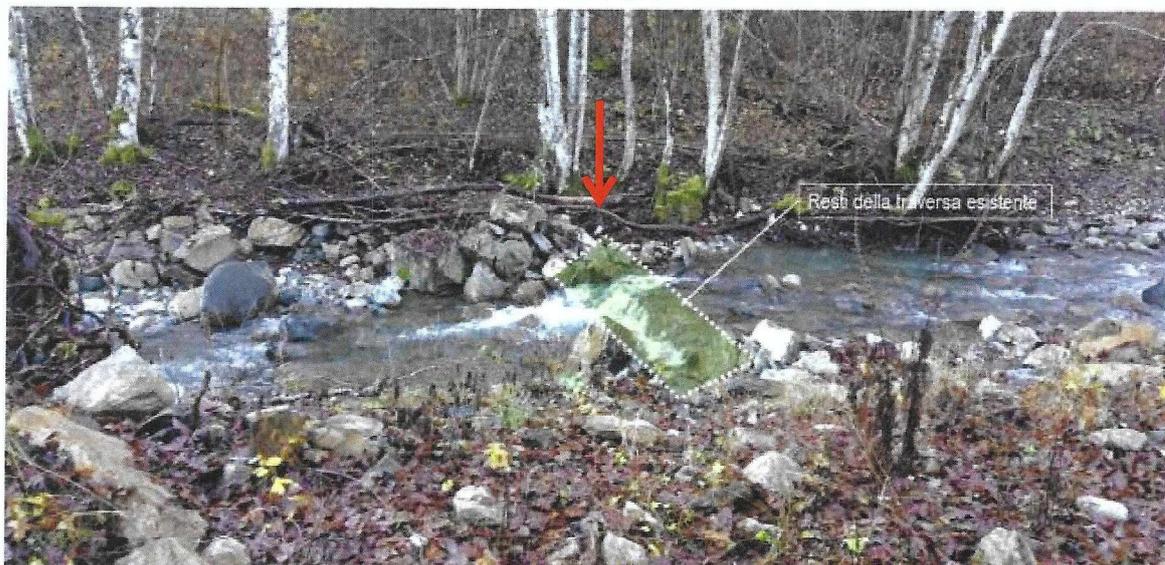
Sito Opera di presa

Risulta essere presente anche un'altra immagine laterale al torrente in cui si evince l'assenza della briglia relazione **SIA di febbraio 2021 pagina 85** dove non è chiaro a quale traversa esistente si faccia riferimento.

Figura 17: vista del tratto in cui verranno inserite le strutture di captazione. La presa verrà realizzata in corrispondenza di una struttura preesistente di regimazione.

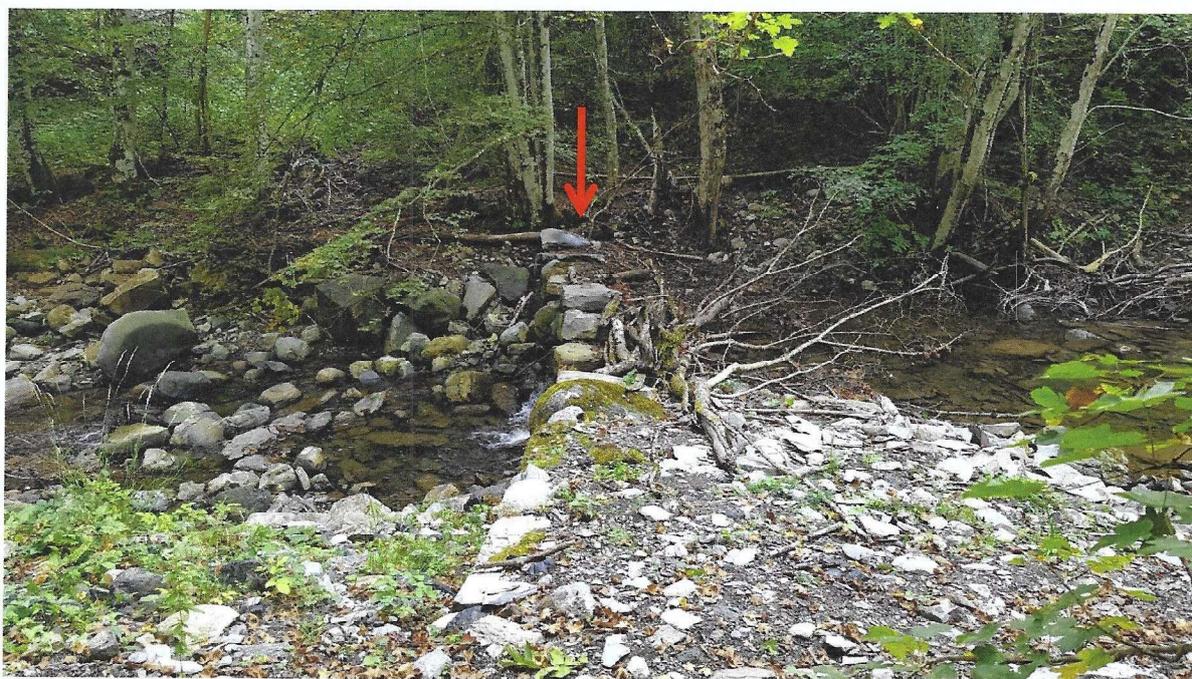
A questa prospettiva laterale si allega una fotografia scattata a seguito di un sopralluogo **Settembre 2021** dove è evidente il nuovo sbarramento realizzato da ignoti nella tarda primavera 2021.
