ELABORATO	DESCRIZIONE	TIPO
E.7	Allegato 2: Valutazione dello stato di conservazione di manufatti contenenti amianto	
		SCALA
		REVISIONE
		01/2023

RELAZIONE TECNICA A05/23

Valutazione dello stato di conservazione di manufatti contenenti amianto
(Legge 257/92 – D.M. 06.09.1994)

Immobile: via Ronchi 57 - Loc. Castelguelfo, Fontevivo (PR)

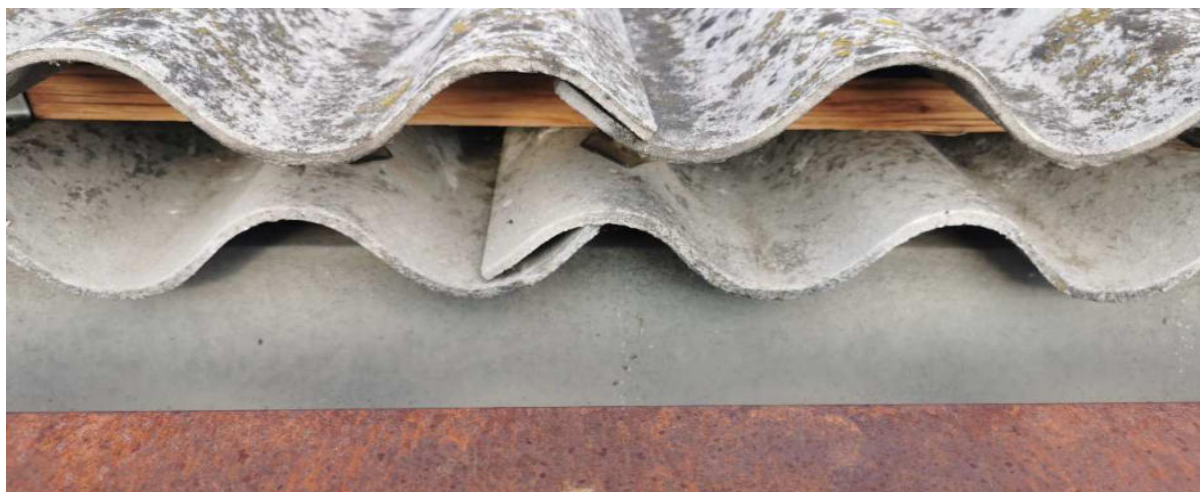
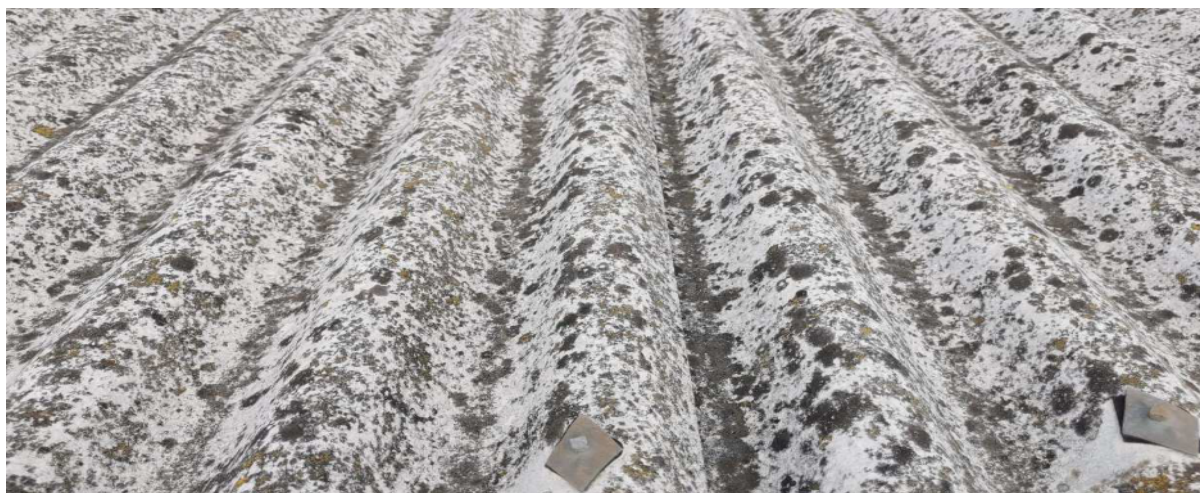
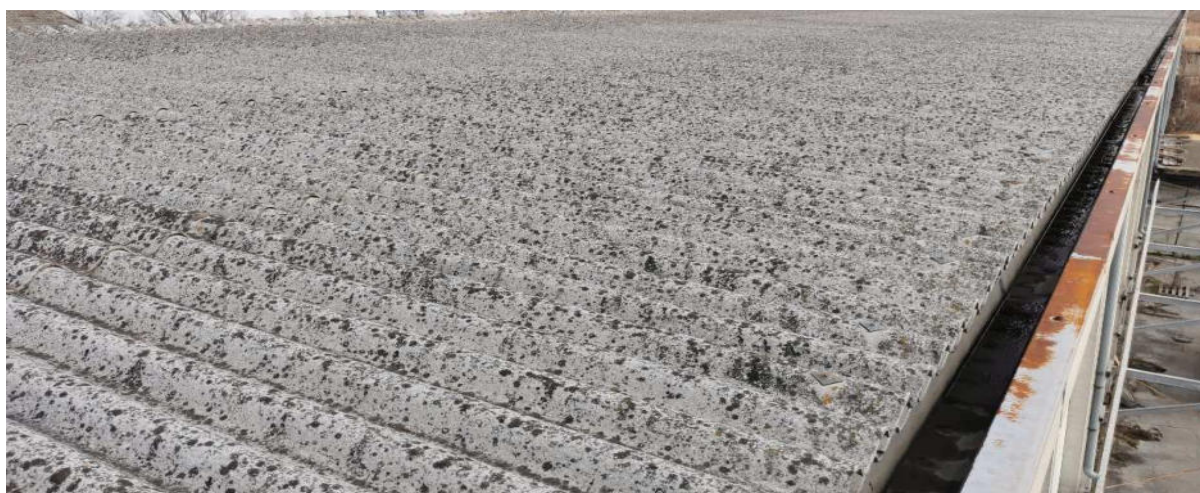
Descrizione punto: Capannone, punto 1

- Tetto stabilimento, punti 1 e 3 - Giudizio: **DISCRETO**
- Tettoia punto 7 - Giudizio: **DISCRETO**
- Tettoie punti 4 e 5 - Giudizio: **SCADENTE**
- Tettoia punto 6 - Giudizio: **SCADENTE**

Giudizio dello stato di conservazione della copertura			10
			Discreto

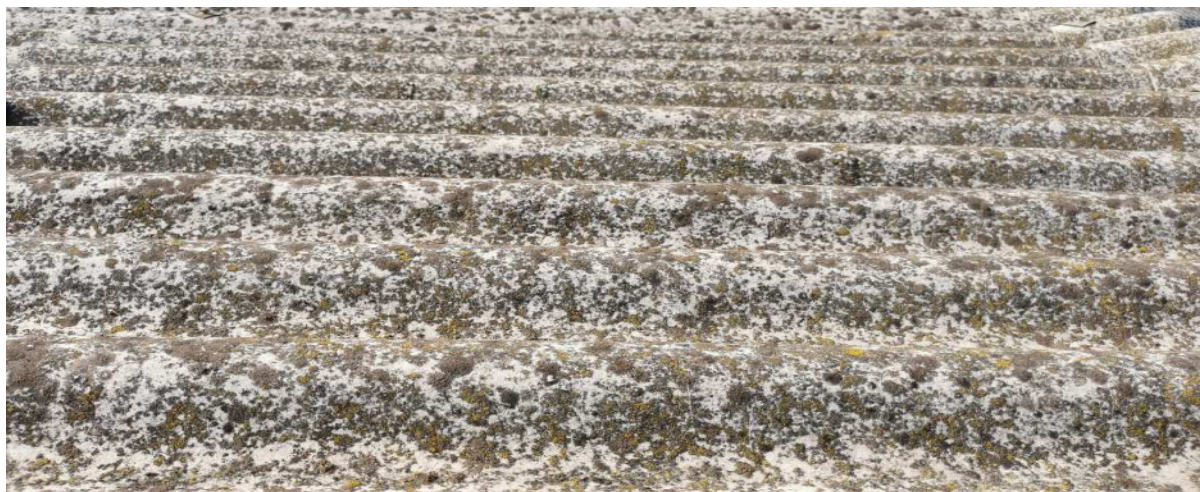
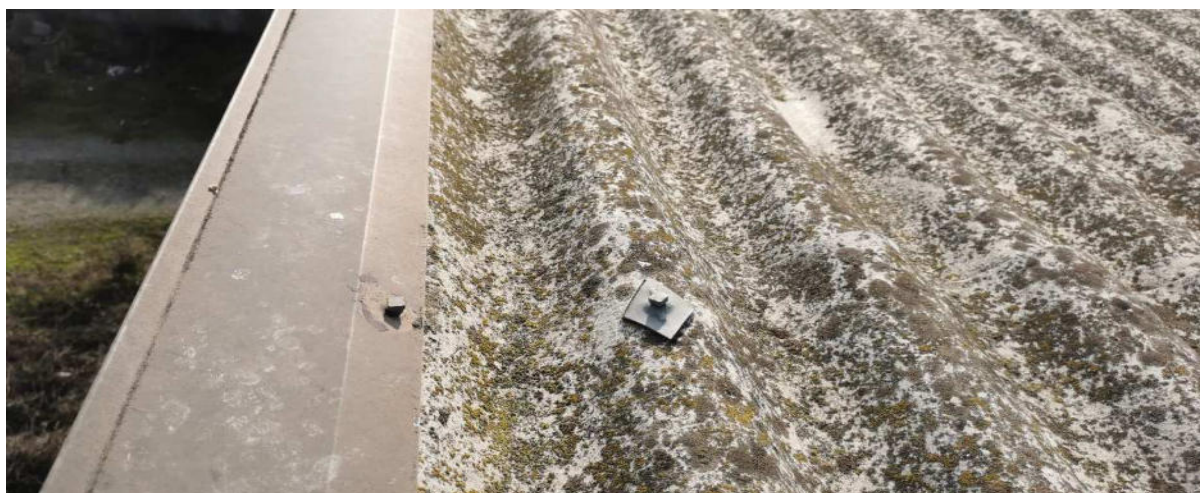
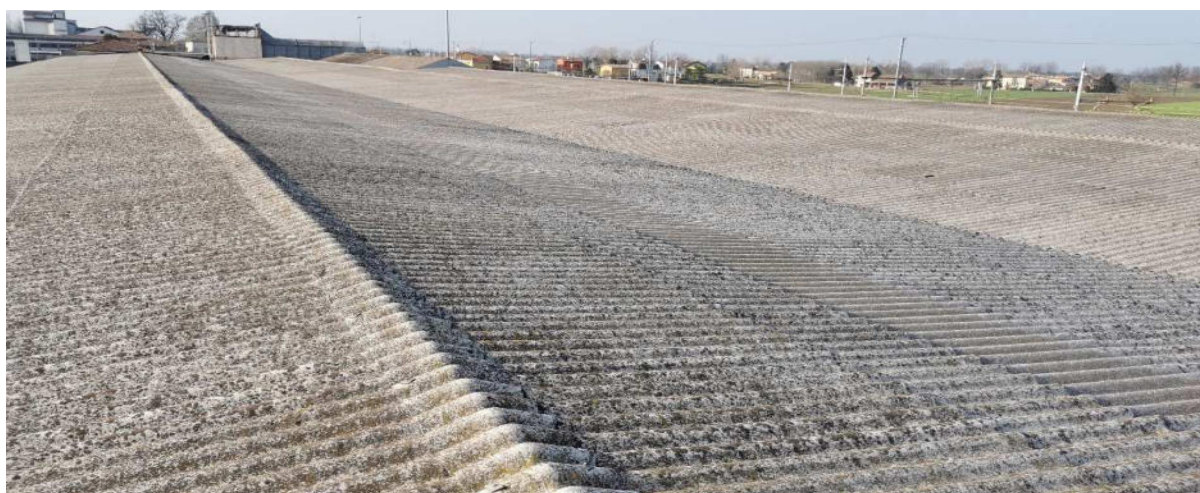
Descrizione punto: Capannone, punto 3

Giudizio dello stato di conservazione della copertura			10
			Discreto

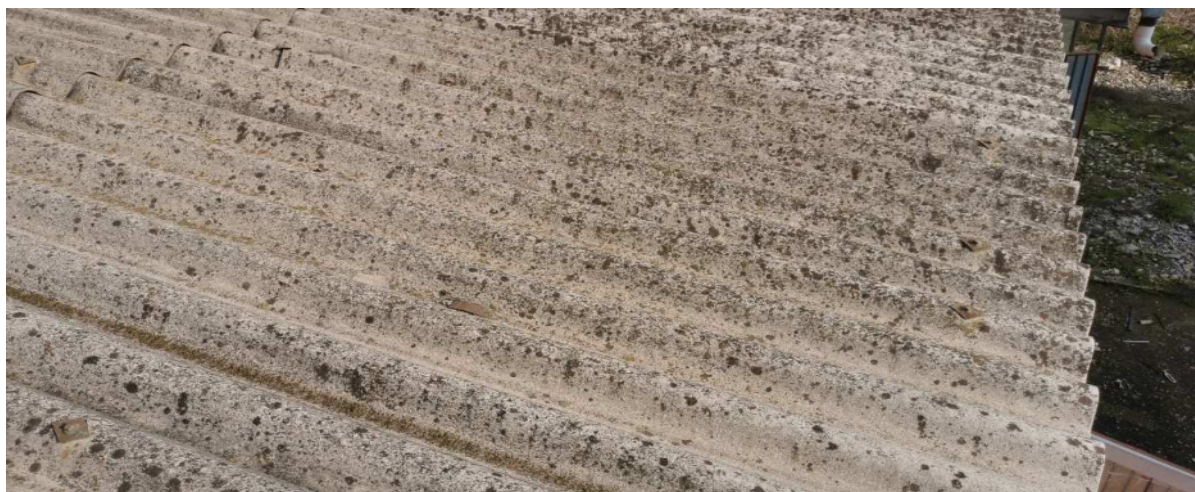
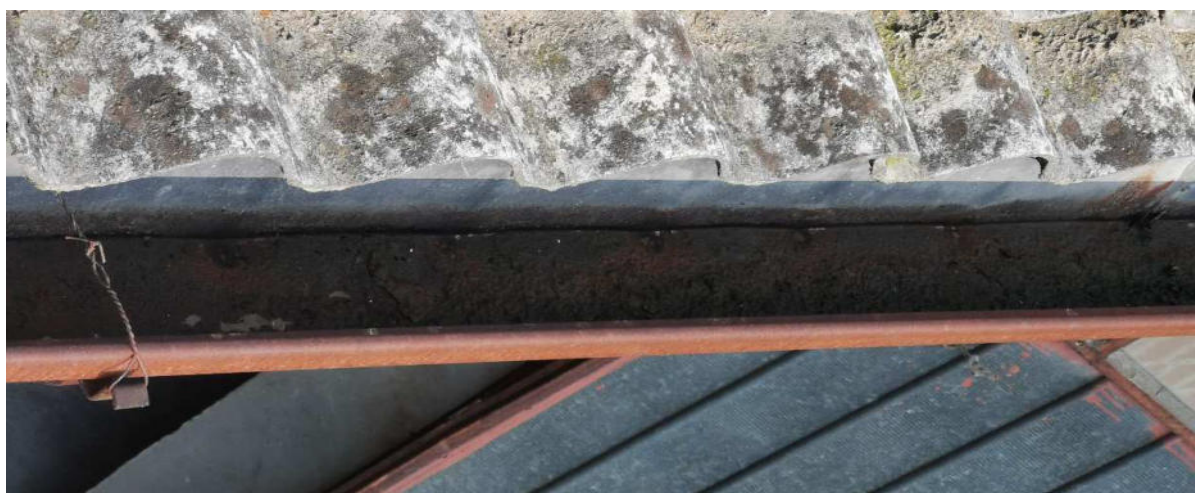
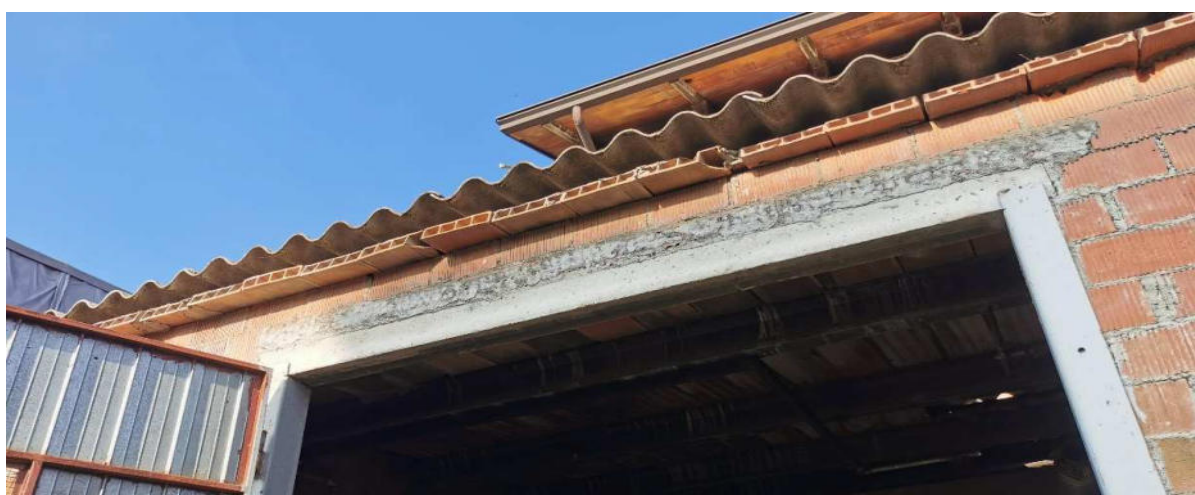
Descrizione punto: Locale tecnico, punto 4

Giudizio dello stato di conservazione della copertura			12
			Scadente

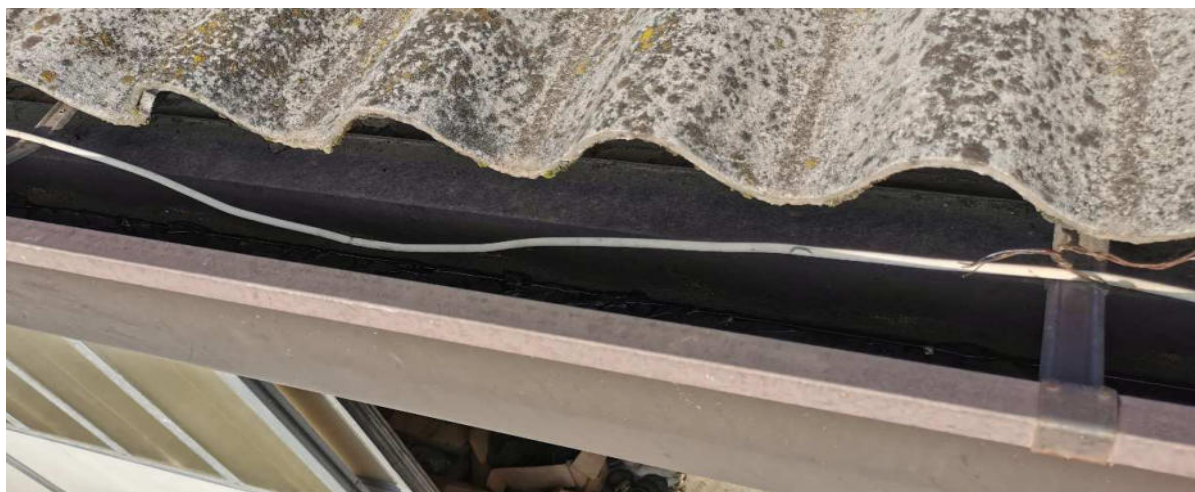
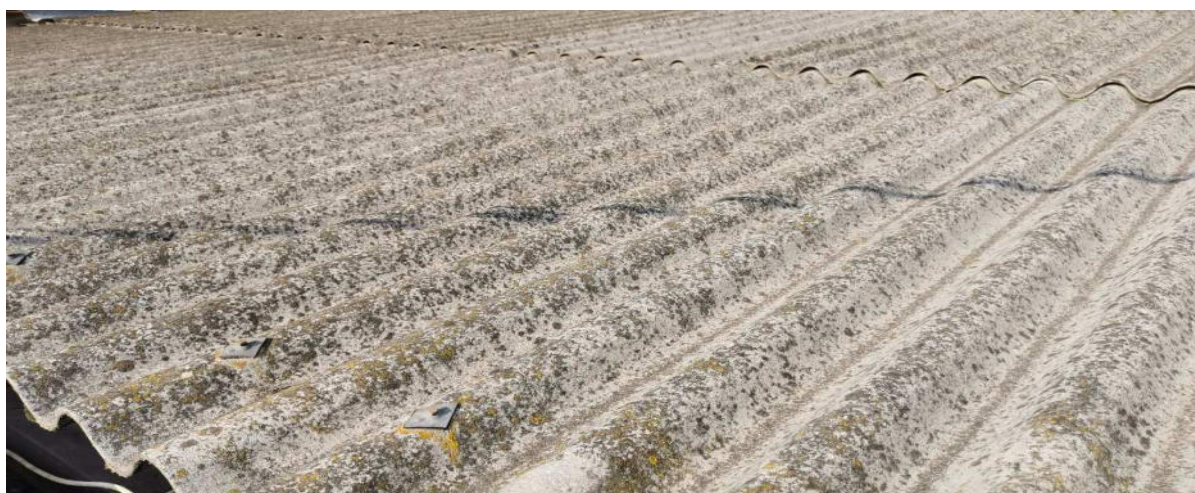
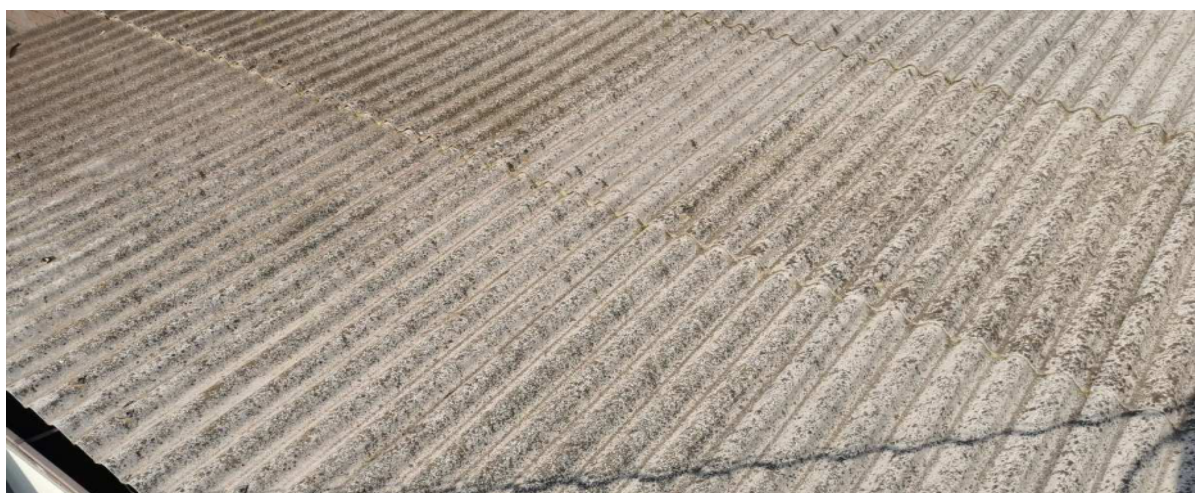
Descrizione punto: Locale tecnico, punto 5

Giudizio dello stato di conservazione della copertura			11
			Scadente

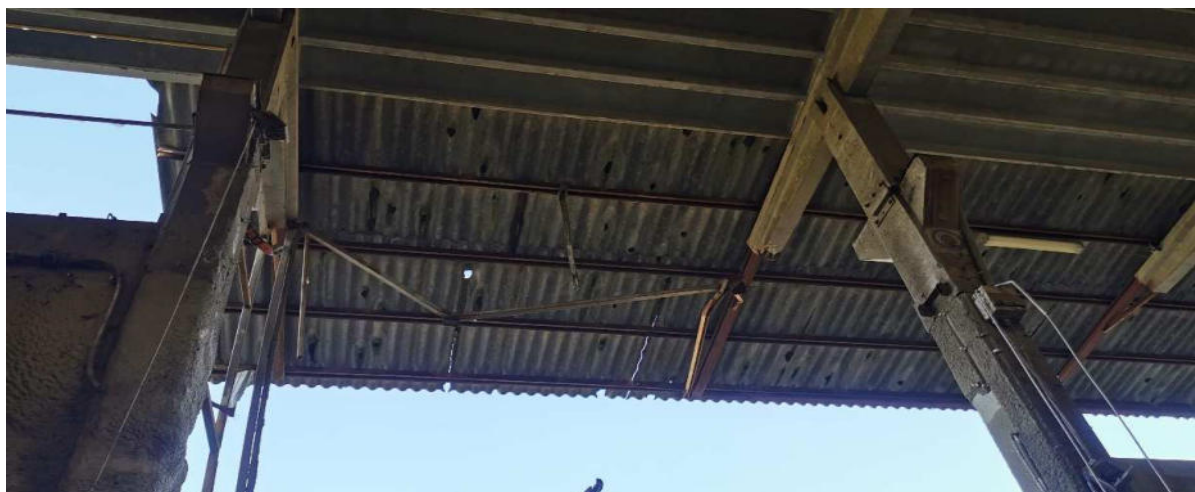
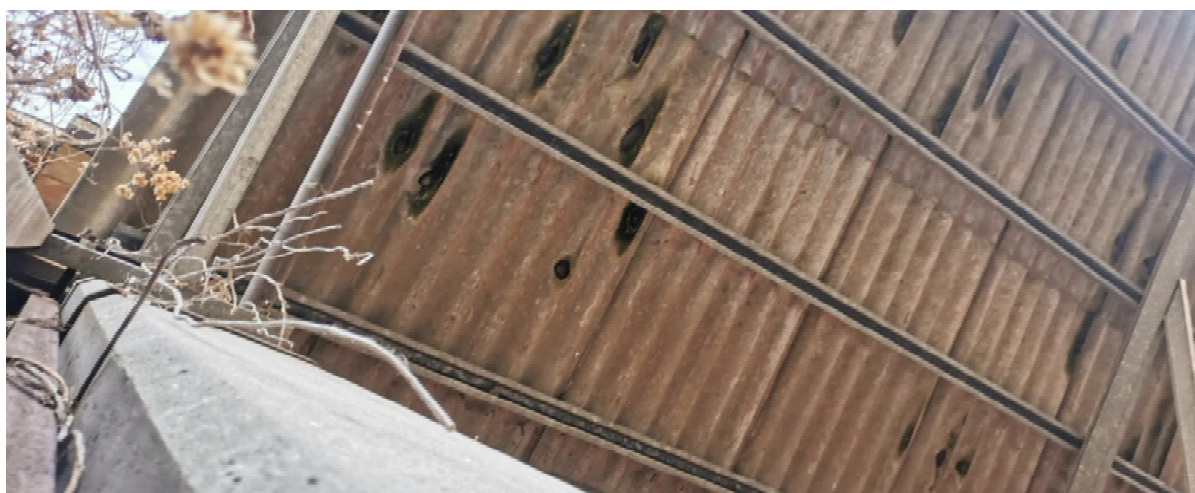
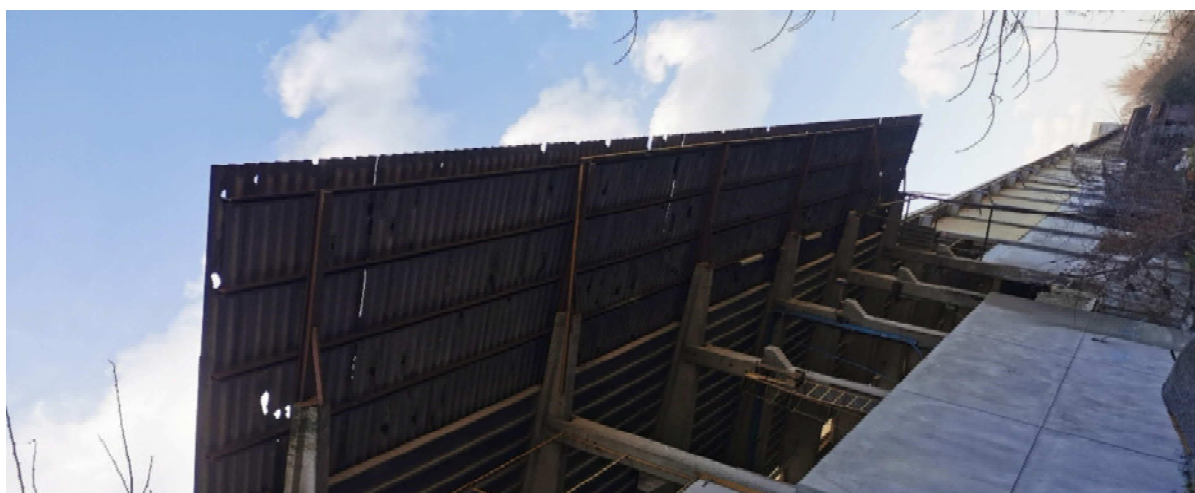
Descrizione punto: Tettoia, punto 6

Il punto 6 è presso il lato nord e non è accessibile dal basso: ha un aspetto paragonabile al punto 2, di cui se ne consiglia la bonifica.

Tab. D - DANNEGGIAMENTO DELLA COPERTURA / DANNI RILEVATI			
<input type="checkbox"/> lastre danneggiate	<input checked="" type="checkbox"/> lastre rotte	<input checked="" type="checkbox"/> lastre riparate	<input type="checkbox"/> Nessuno
Cause del danneggiamento:	<input type="checkbox"/> interventi di manutenzione		<input type="checkbox"/> atti vandalici
	<input checked="" type="checkbox"/> vetustità del materiale		<input checked="" type="checkbox"/> eventi atmosferici eccezionali
	<input type="checkbox"/> altro

Giudizio dello stato di conservazione della copertura			16
			Scadente

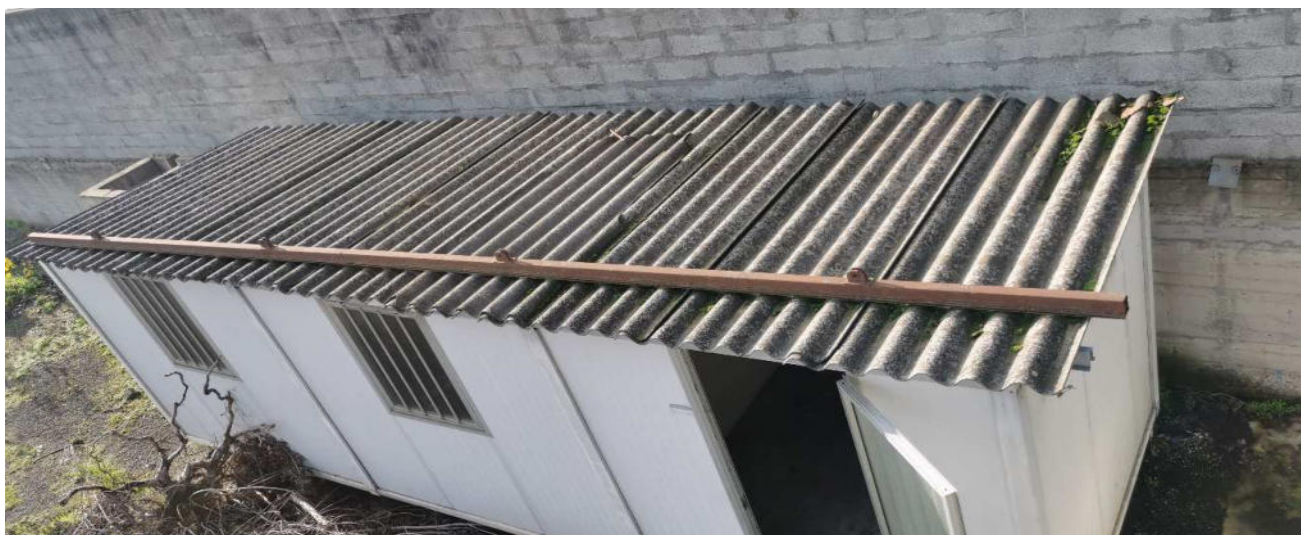
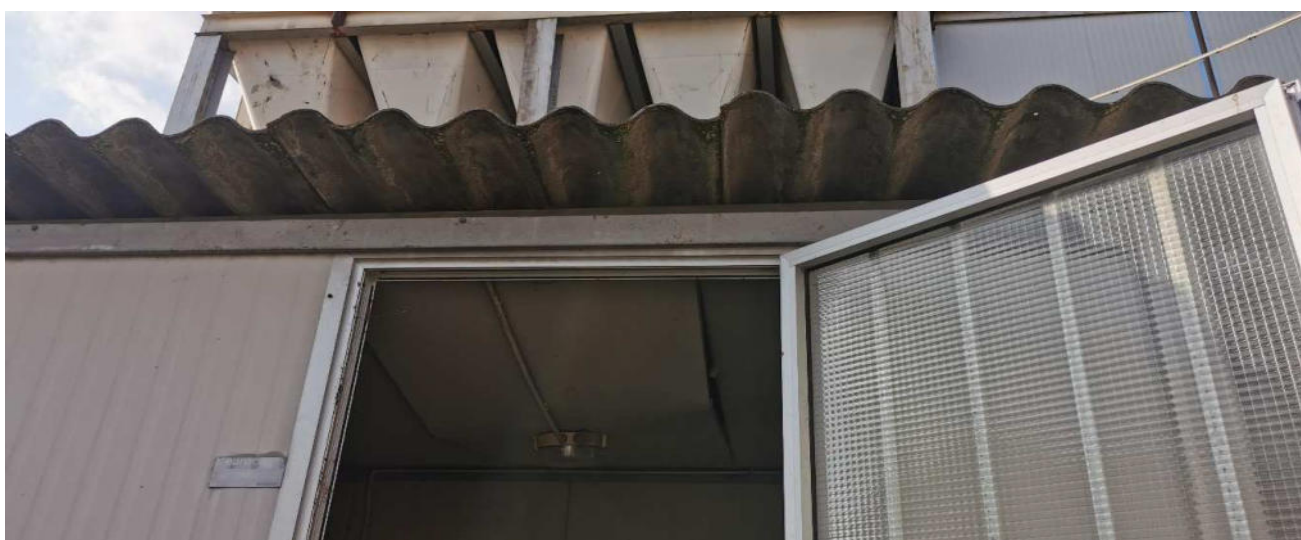
Descrizione punto: Tettoia, punto 7

Giudizio dello stato di conservazione della copertura			10
			Discreto
