**UT SICUREZZA TERRITORIALE BACINI IDROGRAFICI TARO-PARMA**

**Titolo:** Manutenzione straordinaria opere idrauliche/assetto idrogeologico bacino T. Stirone/Aree di Pianura - Intervento sul torrente Ghiara per la mitigazione del rischio idraulico dell'abitato di Salsomaggiore Terme

**PROGETTO DI FATTIBILITA' TECNICO-ECONOMICA**

| <b>Allegato<br/>N° 5</b> | <b>DOCUMENTAZIONE FOTOGRAFICA</b> | <b>Progetto</b><br><input checked="" type="checkbox"/> Fattibilità<br><input type="checkbox"/> Esecutivo |

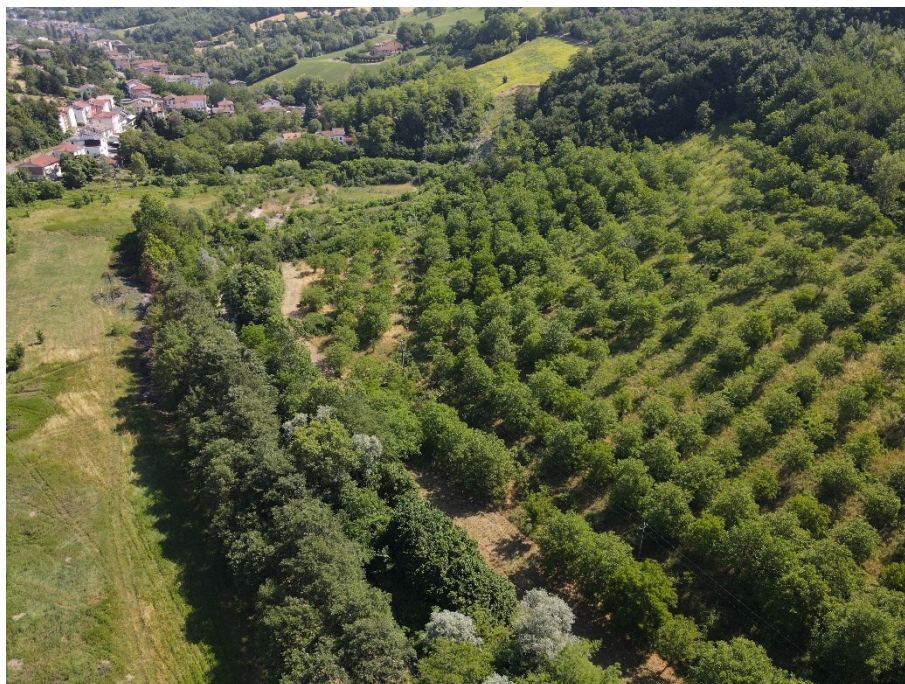
*Figura A.2 – Vista aerea dal punto di ripresa n. 1. Vista da sud (monte) verso nord dell'area di intervento localizzata in destra idraulica del torrente Ghiara. È possibile riscontrare la presenza del sesto d'impianto del noceto che dovrà essere tagliato.*

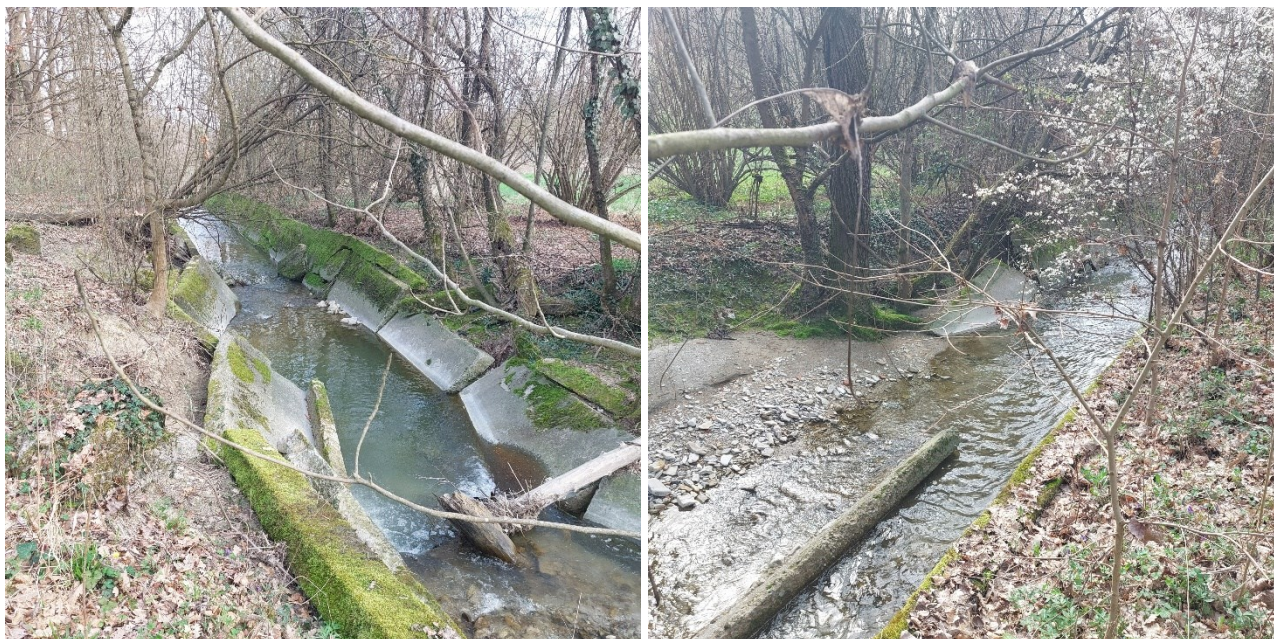
*Figura A.4 – Vista dal punto di ripresa n. 3 e n. 4. Tratto artificializzato del torrente in cui le sponde realizzate mediante blocchi di cemento richiedono un intervento di manutenzione. Si prevede la rimozione dei blocchi in cemento e la sostituzione mediante riprofilatura delle sponde e scogliera in massi ciclopici sulla sponda destra a protezione dell'argine dell'invaso di laminazione.*

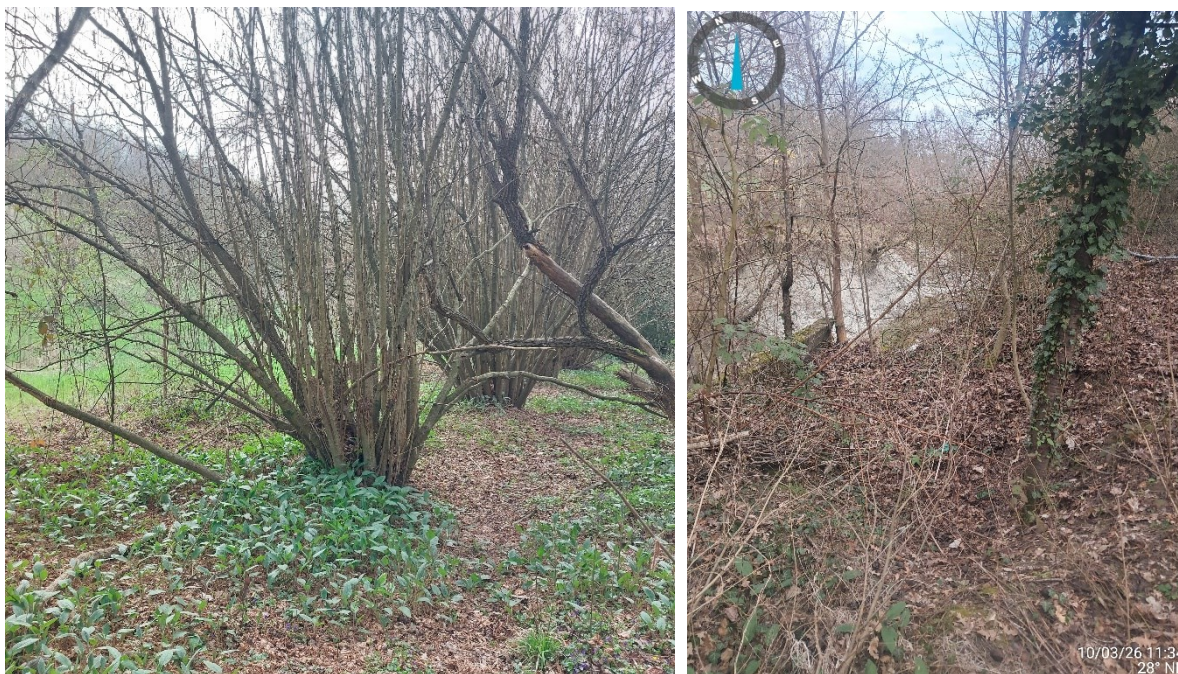
*Figura A.5 – Vista dal punto di ripresa n. 5 e n. 6. Vegetazione presente in prossimità della sponda destra del torrente.*

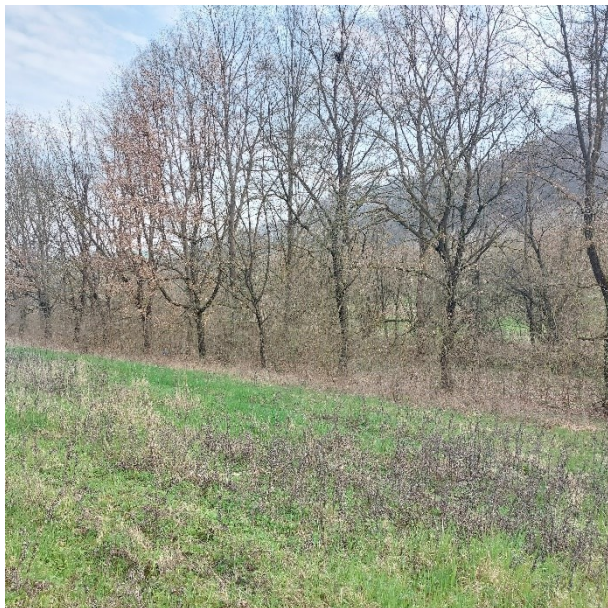
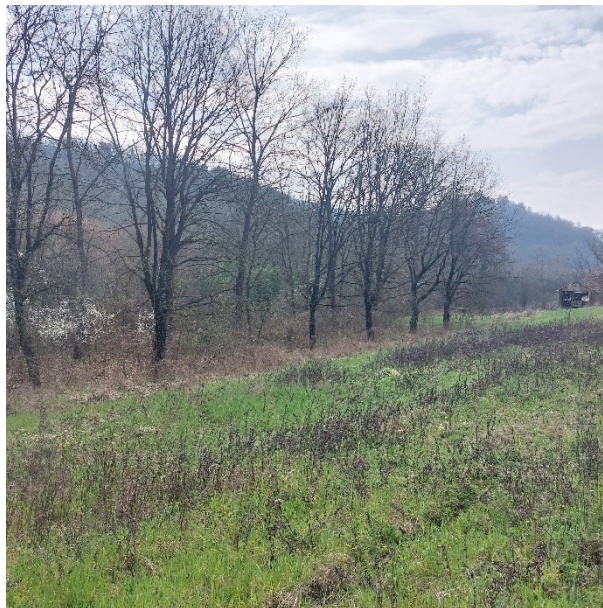
*Figura A.6 – Vista dal punto di ripresa n. 7. Alberature ad alto fusto presenti in prossimità della sponda sinistra del torrente. Non si prevede il taglio di queste alberature in quanto non interferiscono con le lavorazioni del presente progetto. Questo consentirà di ridurre la visibilità dalla strada provinciale dell'opera una volta realizzata.*

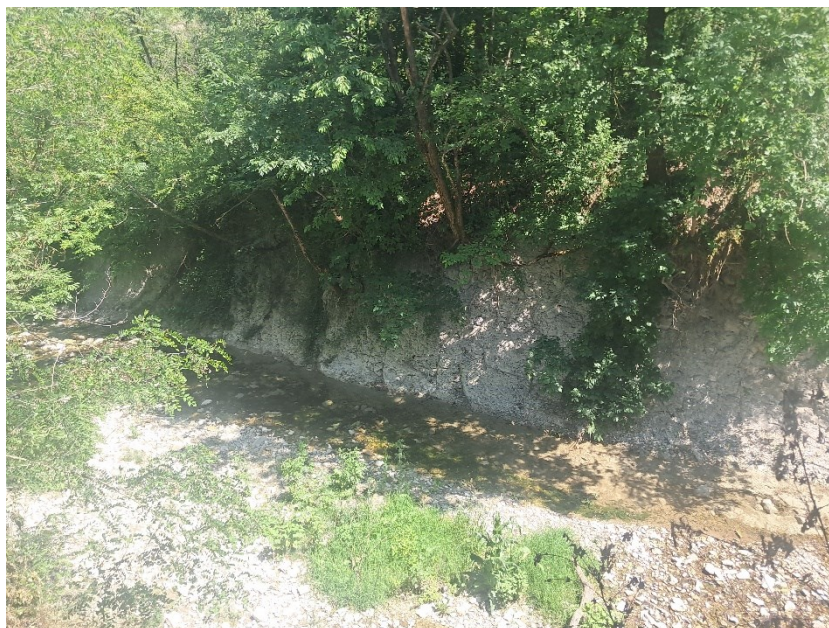
*Figura A.7 – Vista dal punto di ripresa n. 8. Erosione della sponda destra del torrente Ghiara a valle della cascata. Zona in cui verrà realizzata una scogliera in massi ciclopici.*

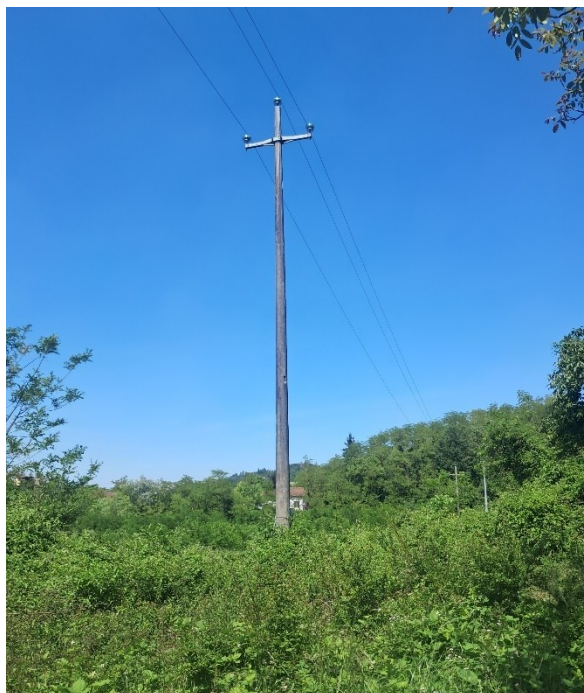
*Figura A.8 – Vista dal punto di ripresa n. 9. Uno dei pali della linea elettrica in media tensione da spostare.*
