Progetto per l'ampliamento di un insediamento zootecnico
esistente, autorizzato con P.D.C. 168/2017/PC,
e realizzazione di un impianto per l'abbattimento dell'Azoto,
il tutto su terreni di proprietà
siti nel Comune di Bondeno (FE), località Zerbinete,
Via Argine Vela 471 .

RELAZIONE GENERALE
TECNICO - ILLUSTRATIVA

Le opere oggetto del presente studio sono 3 manufatti idraulici nominati Chiavica delle "Cucca", Chiusa 1 e Chiusa 2. Le opere risalgono ai primi anni del '900 e sono in muratura in mattoni pieni. L'opera più imponente è la Chiavica della "Cucca" caratterizzata dalla presenza dell'edificio adibito a manutenzione e posizione della paratia.

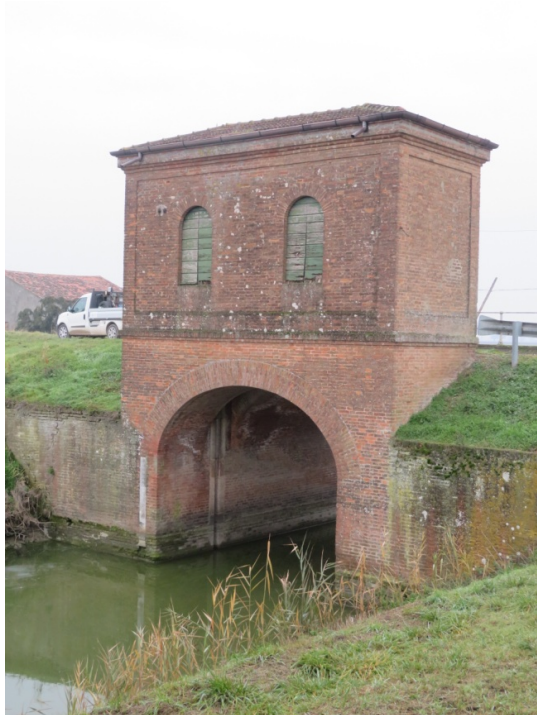
Figura 2 Chiavica della “Cucca” prospetto nord.

Da un'analisi visiva dello stato di fatto, il ponte ad arco nominato la chiavica della "Cucca", in mattoni pieni, soffre certamente delle seguenti patologie:

Danni nella Sovrastruttura, locale adibito per il sollevamento della paratia:

- Deterioramento dei mattoni con scagliature ed efflorescenze;
- Fessurazioni longitudinali e/o trasversali della volta;
- scorrimenti, rigonfiamenti, distacchi causati dai movimenti del timpano;
- Separazione fra i conci;
- Fessurazioni nelle spalle e nei muri di risvolto e andatori;

Danni della volta:

- Efflorescenze;
- modifiche dell'aspetto superficiale con patine di origine biologica;
- organizzazione muraria incoerente con assenza di giunti di malta, distacchi e mancanze di malta e di blocchi in laterizio.

Alcuni dei difetti rilevati non sono giustificati dallo stato tensionale ricavabile dal modello strutturale, ma si ritiene che siano dovuti ad assestamenti fondali o ancor più da effetti dinamici a seguito di terremoti.

CHIAVICA DELLA CUCCA

TRATTAMENTO SUPERFICI INTERNE

- Battitura intonaci per verificarne la coerenza con il substrato;
- Lievo degli intonaci in distacco;
- Apposizione di nuovo intonaco a base calce;
- Risarcitura delle lesioni interne non passanti sulla facciata nord.

COPERTURA

- Lievo e pulitura dei coppi di copertura;
- Revisione delle tavelle piene in laterizio attraverso la verifica dello stato conservativo ed eventuale sostituzione di quelle rotte o lesionate;
- Posizionamento di una doppia guaina ardesiata;
- Sostituzione di porzioni di pluviale lato est attualmente gravemente deteriorato;
- Riposizionamento dei coppi integri o eventuale fornitura di coppi nuovi in posizione di embrice e apposizione di opportuni mutui ancoraggi antiscivolo.

INTERVENTI A BORDO PONTE

- Rimozione del cordolo in calcestruzzo esistente e della sovrastante ringhiera in ghisa;
- Pulitura per micro-sabbatura a bassa pressione della ringhiera in ghisa dai grassi, ossidazioni, funghi e muschi; successiva passivazione della struttura dall'ossidazione mediante apposizione di convertitore di ruggine. Successive due mani di smalto sintetico di colore a scelta dalla direzione lavori;
- Costruzione di nuovo cordolo bordo ponte in calcestruzzo alleggerito tipo Leca 1600 della Laterlite S.P.A. o simili, avente sagoma pari all'esistente e prolungamento all'interno della sede stradale per l'ancoraggio della barriera stradale bordo ponte;
- Riposizionamento del parapetto in ghisa zancato al nuovo cordolo;
- Infissione meccanica del nuovo guard rail di tipo H2V4 PAB CEP 2 onde lungo il nuovo cordolo in calcestruzzo;

- Posizionamento di guard rail di tipo H2W5 PAB TE 2 onde a ridosso del manufatto della "Cucca" con esclusione della porta d'ingresso.

INTERVENTI SU SUPERFICI ESTERNE E VOLTA

- Rimozione di depositi superficiali incoerenti a secco con pennellesse, spazzole e aspiratori;
- Disinfezione da colonie di microrganismi autotrofi o/e eterotrofi mediante applicazione di biocida e successiva rimozione meccanica;

- Rimozione di depositi superficiali coerenti e macchie solubili mediante accurato lavaggio delle superfici con spazzolini e spazzole di saggina, irroratori e spugne;

- Rimozione di depositi superficiali coerenti di notevole spessore quali croste nere, strati carbonati, strati di scialbo, graffiti, su superfici in materiale resistente e in buono stato di conservazione. Prevedere sigillatura e protezione di eventuali aperture o di elementi circostanti. Pulizia mediante idrosabbatrice a vortice rotativo elicoidale con sistema a bassa pressione, fino a un massimo di 1.5 bar, con granulato neutro finissimo e acqua;

- Desalinizzazione con estrazioni di Sali solubili, anche come residui delle puliture precedentemente adottate, mediante applicazioni di acqua demineralizzata, ripetute fino a completa estrazione;

- Rimozione meccanica di stuccature eseguite durante interventi precedenti con materiali che per composizione possono interagire con quelli costruttivi che hanno perduto la loro funzione conservativa o estetica. Protezione e consolidamento dei bordi e delle superfici circostanti l'area in oggetto;

- Consolidamento di fessurazioni e fratturazioni di apparecchiature murarie in pietra e laterizio in conseguenza della creazione di soluzioni di continuità tra gli elementi tessiturali, mediante iniezioni di malta premiscelata a basso contenuto di sali solubili, previa perforazione del paramento e conseguente sigillatura;

- Riconfigurazioni di porzioni di paramento murario con elementi slegati dall'apparecchiatura da eseguirsi previa rimozione cauta degli elementi stessi, consolidamento delle malte circostanti e riposizionamento con tecnica scuci-cuci. E' necessario eseguire saggi per la composizione di malta idonea per colorazione e granulometria. Dopo l'applicazione superficiale si procede con la pulitura di eventuali residui;

- Ripresa della stilatura dei giunti con le seguenti modalità: scarnitura delle vecchie malte (ove giudicate irrecuperabili) con l'onere della salvaguardia dei tratti in cui sia possibile un intervento conservativo, stuccatura delle connessioni con malta di calce e inerti adeguati. E' necessario eseguire saggi per la composizione di malta idonea per colorazione e granulometria. Dopo l'applicazione superficiale si procede con la pulitura di eventuali residui;
- Consolidamento paramento murario attraverso l'inserimento di chiodature a garantire la stabilità con tecnica "soil nailing";
- Consolidamento dei paramenti murari mediante perforazioni armate precedute da iniezioni di malta.

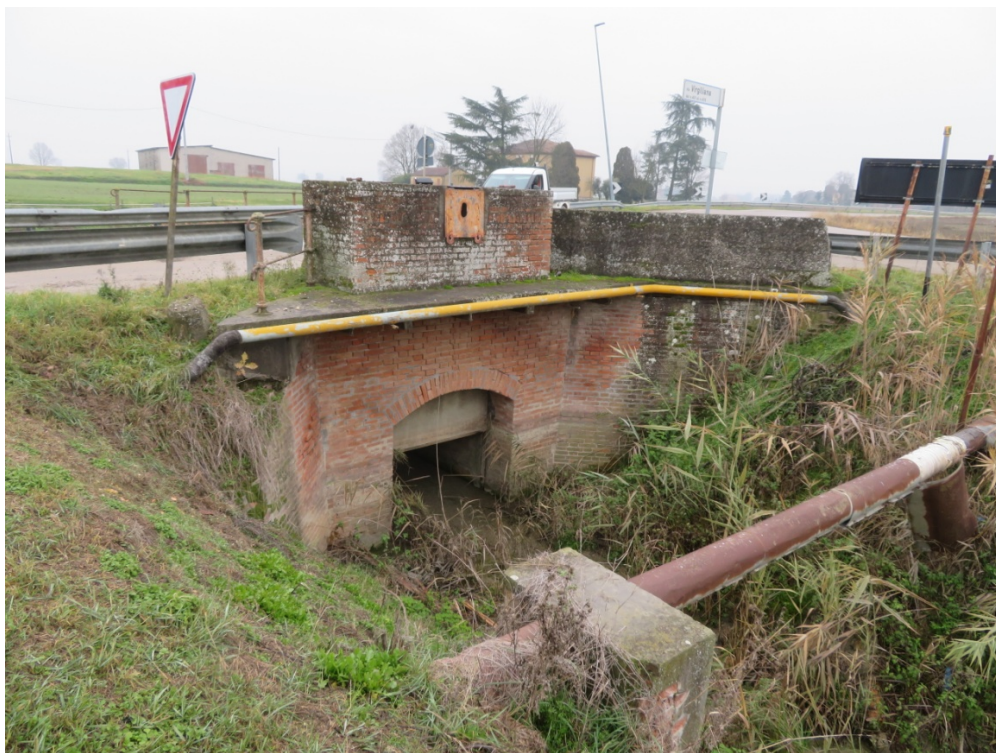
Figura 3 Prima chiusa prospetto ovest.

Per quanto riguarda la prima chiusura si sono rilevate le seguenti carenze:

- rottura del timpano sopra la chiave di volta;
- Deterioramento dei mattoni con scagliature ed efflorescenze;
- Fessurazioni longitudinali e/o trasversali della volta;
- apertura dei giunti di malta, specie nell'arco.

CHIUSA 1

INTERVENTI SU SUPERFICI ESTERNE E VOLTA

- Pulizia degli agenti patogeni biochimici (muschi, funghi etc);
- Ristillatura armata del timpano sopra ingresso ovest;
- Ristillatura giunti dell'arco ribassato ingresso ovest;
- Ristillatura giunti dei muri d'ala a sinistra e parte a destra sul fronte ovest e sostituzione blocchi mancanti con uso di muratura piena antica;
- All'interno della chiusa: eventuale ristillatura dei giunti di malta ove non efficienti specie dopo intervento di pulitura dagli agenti patogeni;
- Chiusura lacerti delle prove di analisi sui materiali.

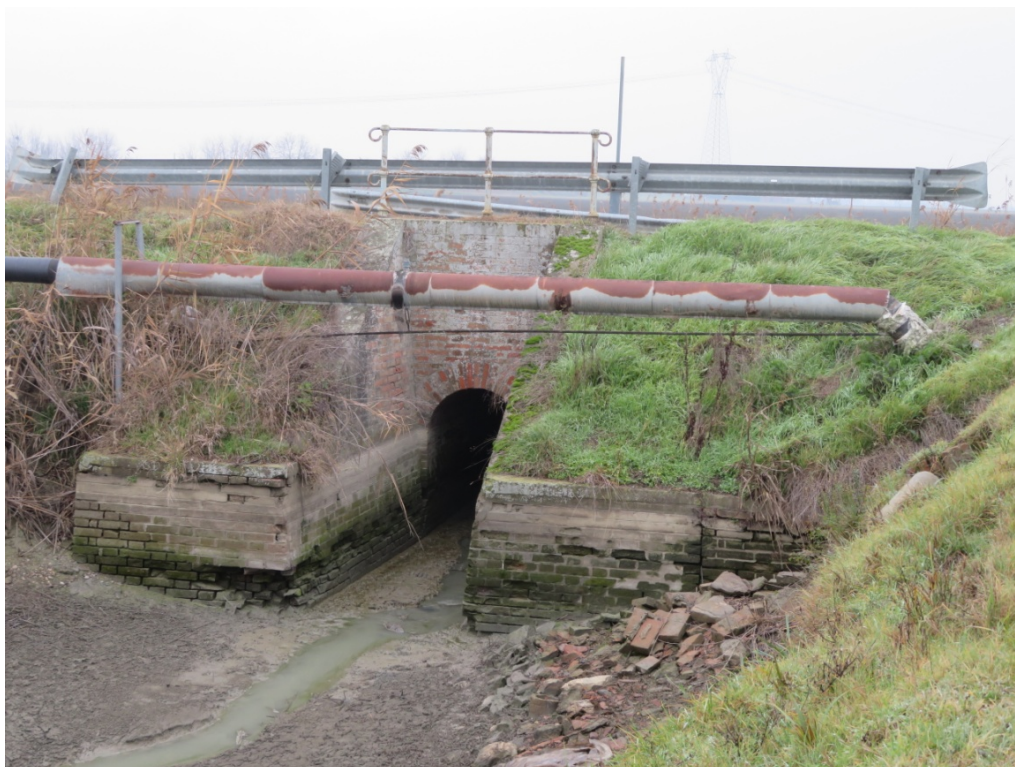
Figura 4 Seconda chiusa prospetto ovest.

In riferimento alla seconda chiusura si sono rilevate le seguenti problematiche:

- dissesto delle fondazioni provocando rotture localizzate dei muri andatori e delle ali del ponte;
- Cedimento delle spalle causato dallo scalzamento di alcuni corsi di mattoni al di fuori dal loro sedime;
- Efflorescenze;
- Separazione fra i conci;
- Deterioramento dei mattoni con scagliature ed efflorescenze.

CHIUSA 2

INTERVENTI A BORDO PONTE

- Per la ringhiera in ghisa attuare medesimo trattamento previsto per le analoghe opere lungo il fronte sud della Chiavica della "Cucca" relativamente alla pulizia dai grassi, ossidazioni, funghi e muschi, passivazione della struttura dall'ossidazione e trattamento finale con pittura a scelta della D.LL..

INTERVENTI SU SUPERFICI ESTERNE E VOLTA

- Pulizia degli agenti patogeni biochimici (muschi, funghi etc);
- Ricostruzione della base dei muri d'ala e di risvolto sul fronte ovest;
- Ristillatura armata generalizzata dei giunti di malta nella parte basale;

- Cucitura del muro d'ala di risvolto destro sul fronte ovest con metodologia scuci-cuci;
- Creazione di platea di sottofondazione sp. 15 cm armata con rete 20x20 diam. 8 mm lungo i muri d'ala fronte est attualmente collassati;

- Ricostruzione della continuità dei muri d'ala in muratura mattoni piani fronte est sopra la nuova fondazione;
- All'interno della chiusa: eventuale ristillatura dei giunti di malta ove non efficienti, specie dopo intervento di pulitura dagli agenti patogeni;

- Creazione di opere di difesa spondale per 10 m prima e oltre l'uscita della chiusa con disposizione di pali in larice (diam. 20cm), in ragione di 3 al metro, a contenimento dei blocchi in sasso lungo la scarpata a protezione della stessa.
