**Progetto per l'ampliamento di un insediamento zootecnico  
esistente, autorizzato con P.D.C. 168/2017/PC,  
e realizzazione di un impianto per l'abbattimento dell'Azoto,  
il tutto su terreni di proprietà  
siti nel Comune di Bondeno ( FE ), località Zerbinata,  
Via Argine Vela 471 .**

Febbraio 2022

6  
rev.01

**RELAZIONE SU DEMOLIZIONE  
LAGONI ESISTENTI**

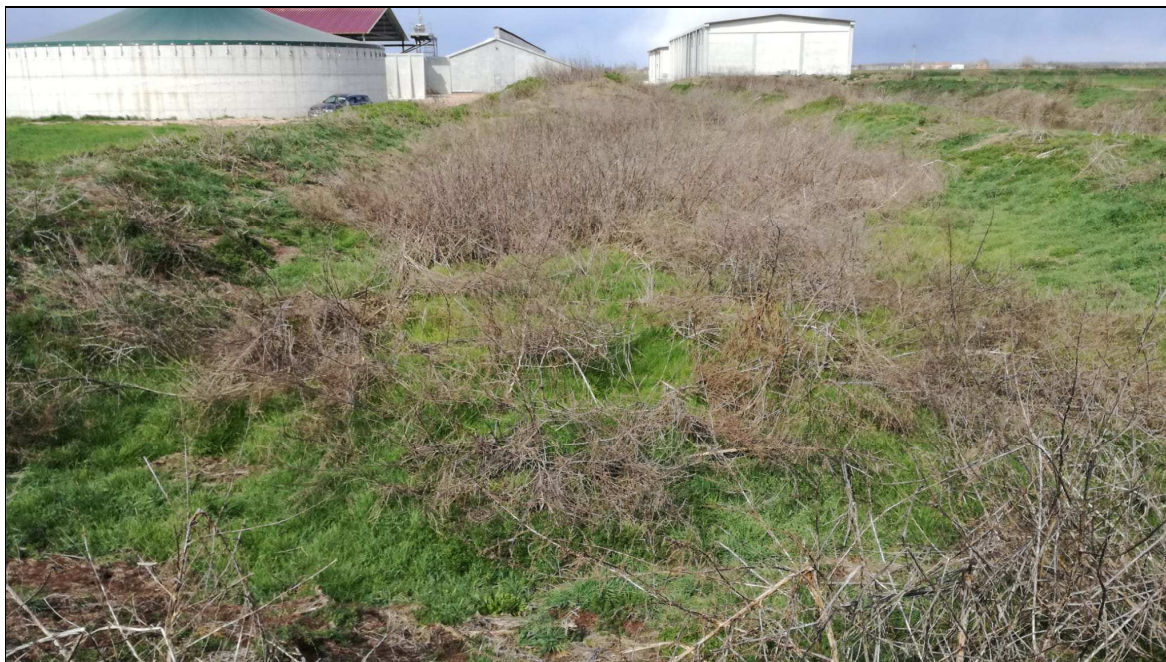
Il Lagone 1 si presenta quasi totalmente privo di acqua, poiché parzialmente interrato. L'argine sinistro risulta alto circa 1,80 m rispetto al piano campagna. L'argine destro si colloca alla medesima quota di quello sinistro e rappresenta anche l'argine sinistro del Lagone 2. Di seguito (da **Figura 3.2** a **Figura 3.4**) si riporta documentazione fotografica.

*Figura 3.2. Riempimento in terra di Lagone 1 – settore sud*

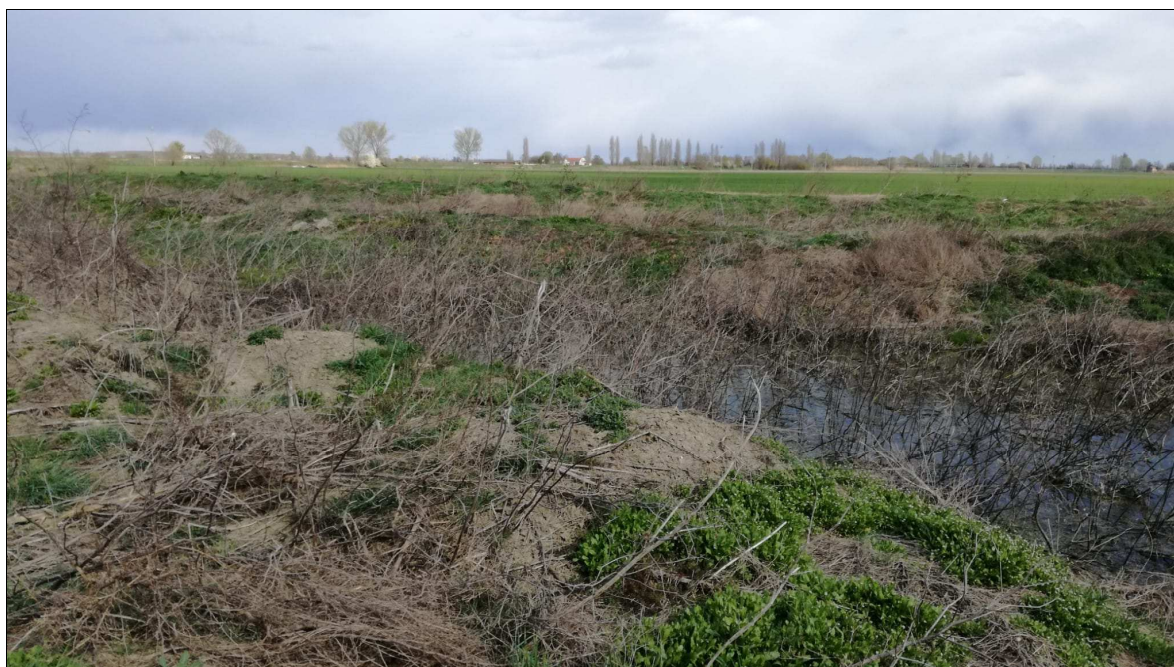
*Figura 3.3. Parziale presenza di acqua nel settore centrale di Lagone 1*

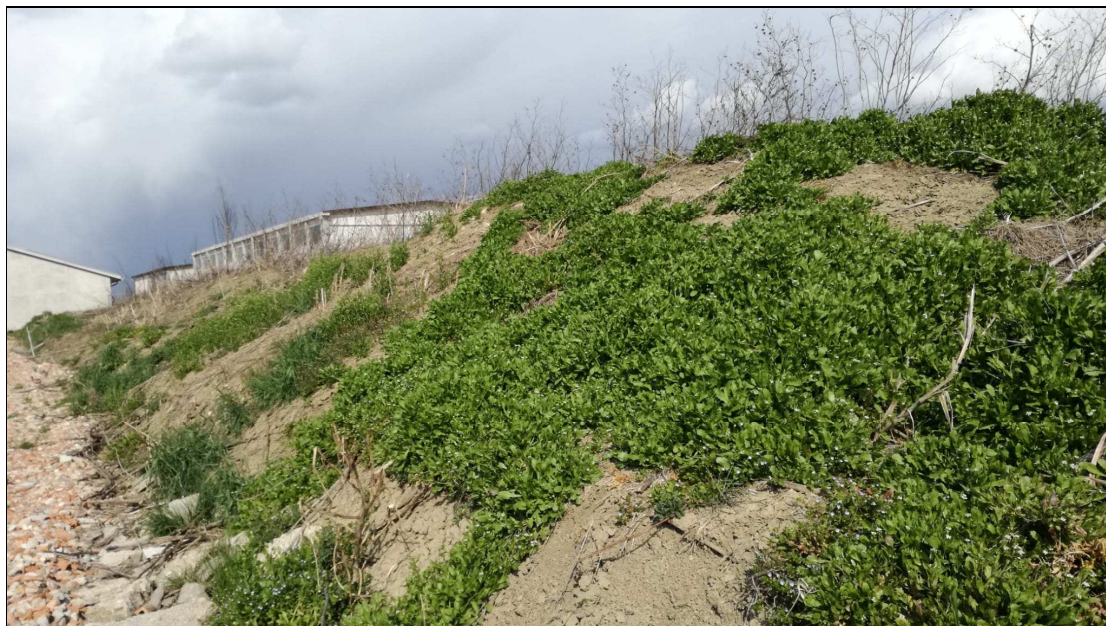
*Figura 3.4. Argine esterno di Lagone 1*

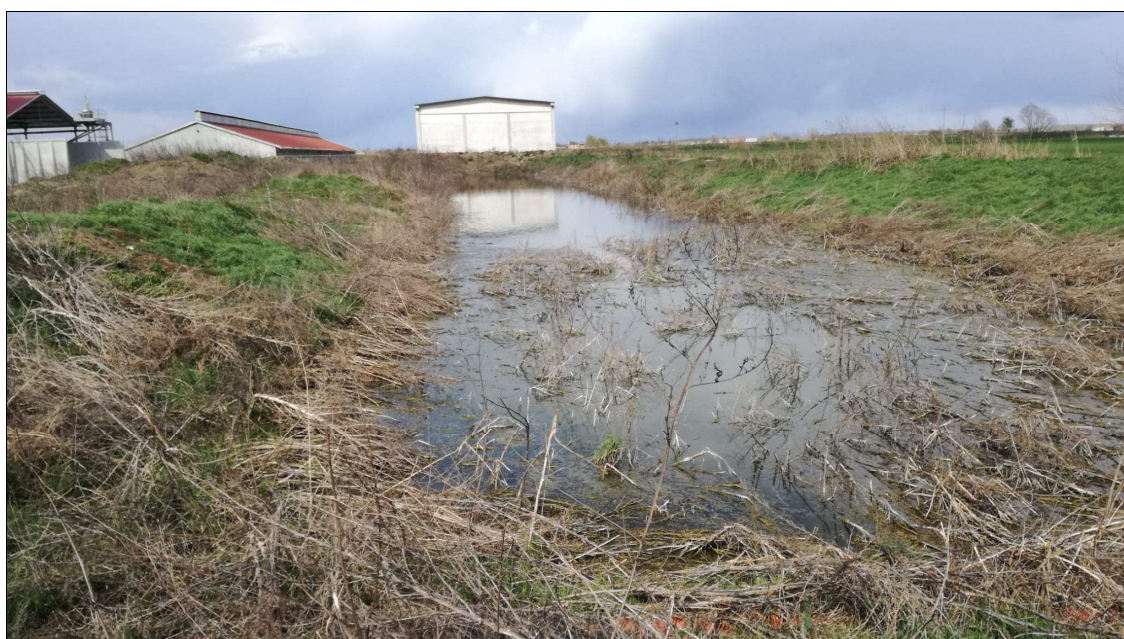
Il Lagone 2 si presenta riempito di acqua, con un fondo presumibilmente meno avvallato nel settore sud, per la presenza di sterpaglie e arbusti affioranti, come da **Figura 3.5**.

*Figura 3.5. Lagone 2, settore sud in primo piano e settore nord sullo sfondo*

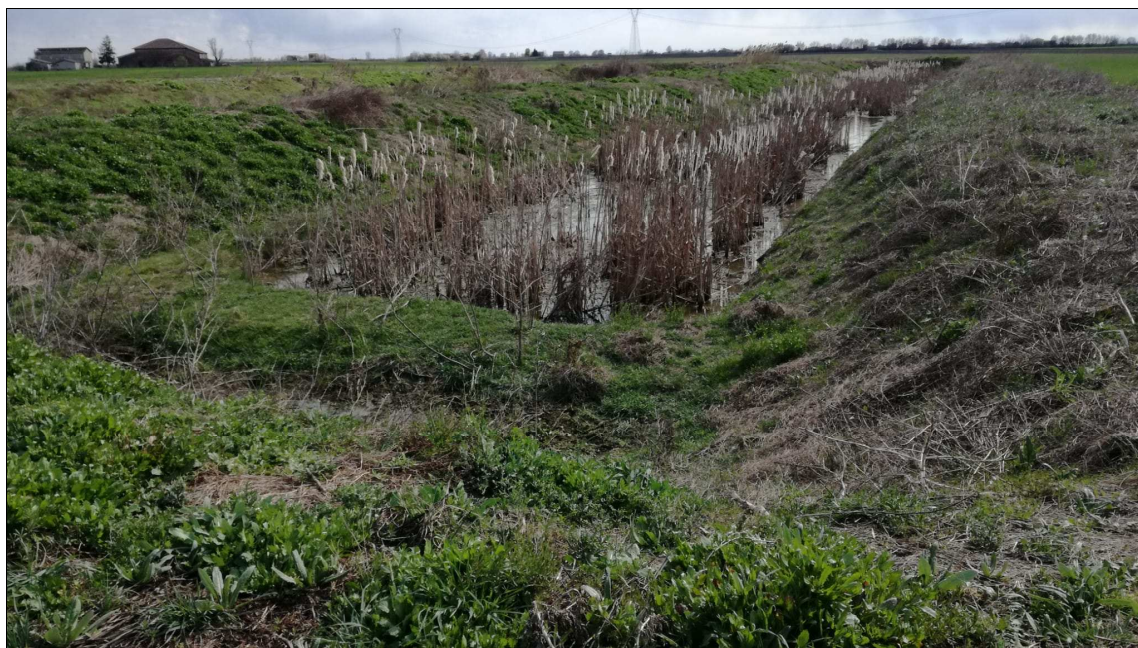
Il Lagone 3 si presenta riempito di acqua, per uno spessore evidentemente non troppo elevato, a causa della presenza diffusa di piante con struttura di canneto tipiche di ambienti palustri, come illustrato in **Figura 3.6**.

*Figura 3.6. Lagone 3, settore nord in primo piano e settore sud sullo sfondo*

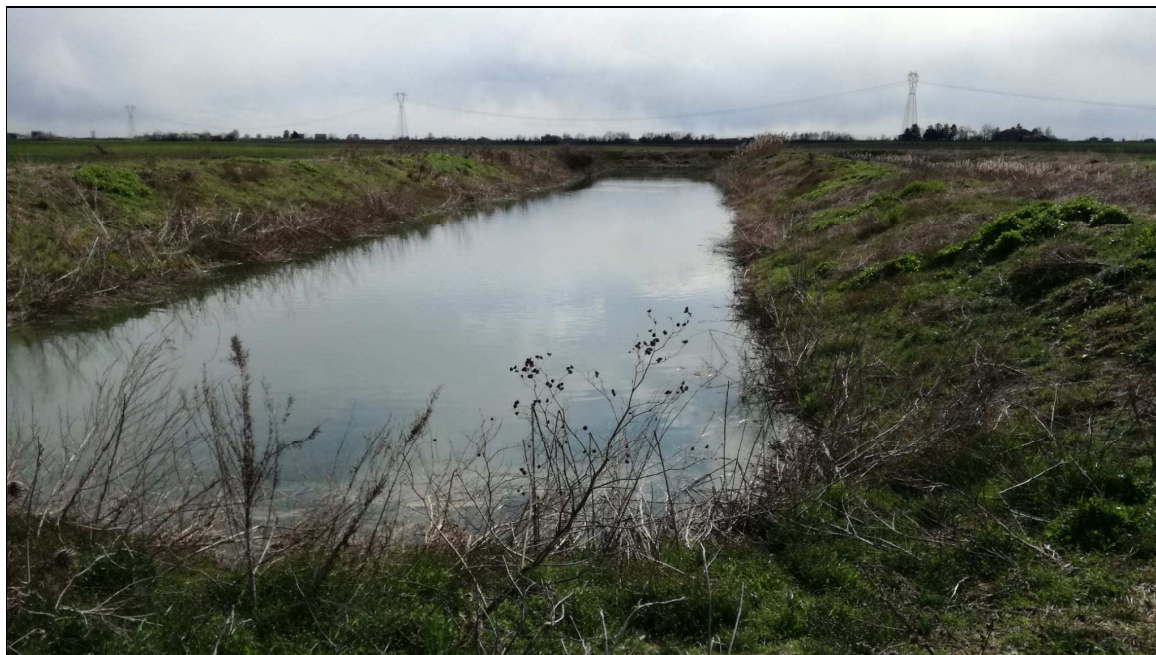
Il Lagone 4 si presenta colmo di acqua lungo l'intera estensione dell'invaso (come da **Figura 3.7**). Non sono riconoscibili piante affioranti, pertanto lo spessore di acqua (a parità presunta di quota fondale) risulta presumibilmente maggiore rispetto al Lagone 3. Questo aspetto appare visibile anche ad un confronto visivo comparativo tra le due vasche (**Figura 3.9**).

*Figura 3.7. Lagone 4, settore nord in primo piano e settore sud sullo sfondo*

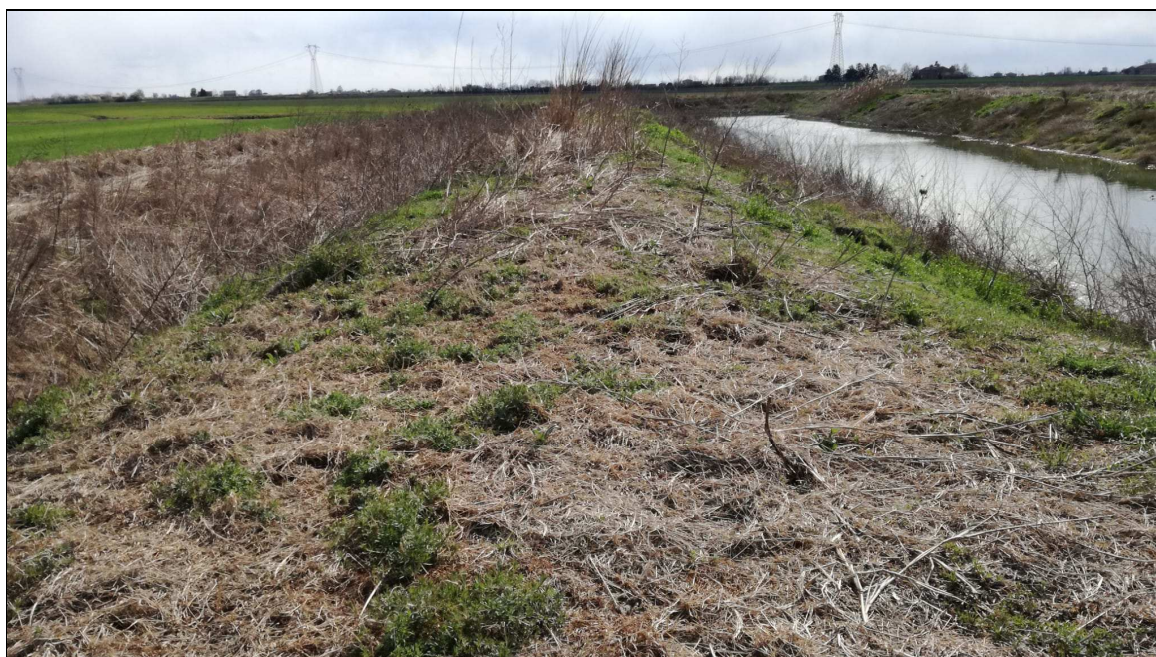
L'argine esterno risulta ampio, in testa, circa 2,5 m (come da **Figura 3.8**) e alto, rispetto al piano campagna circostante, circa 1,80 m.

*Figura 3.8. Lagone 4 (a destra) e argine esterno (al centro)*

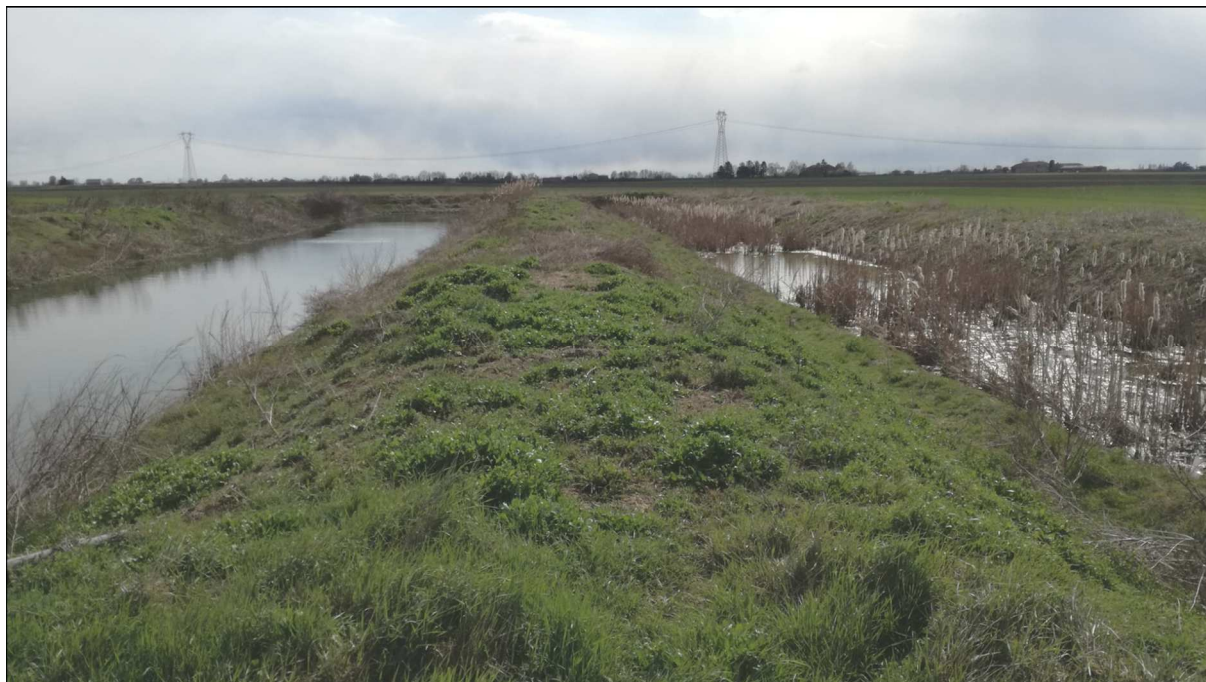
Figura 3.9. Confronto visivo livelli idrici in Lagone 3 (destra) e Lagone 4 (sinistra)

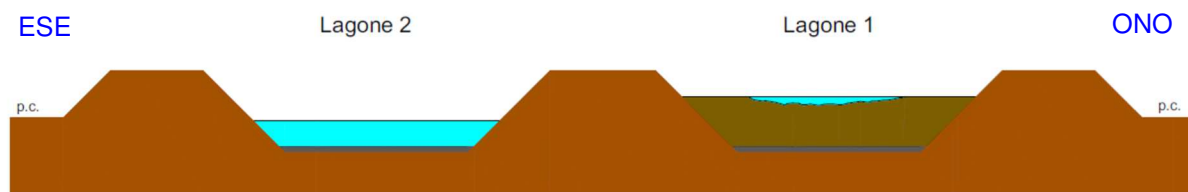
Figura 3.10. Sezione schematica Lagone 2 – Lagone 1

Sostanzialmente si ipotizza uno spessore di 20 cm di fanghi zootecnici sul fondo delle vasche e una profondità delle vasche media di 1,3 m da p.c..

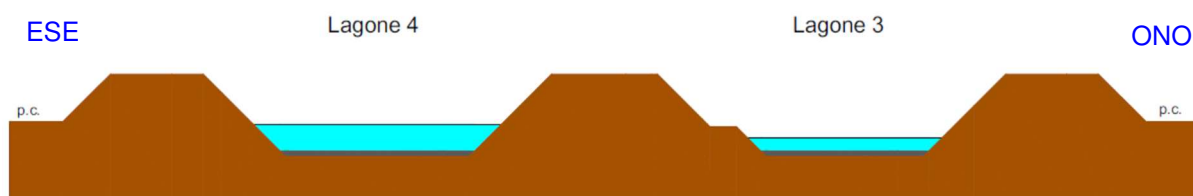
Figura 3.11. Sezione schematica Lagone 4 – Lagone 3

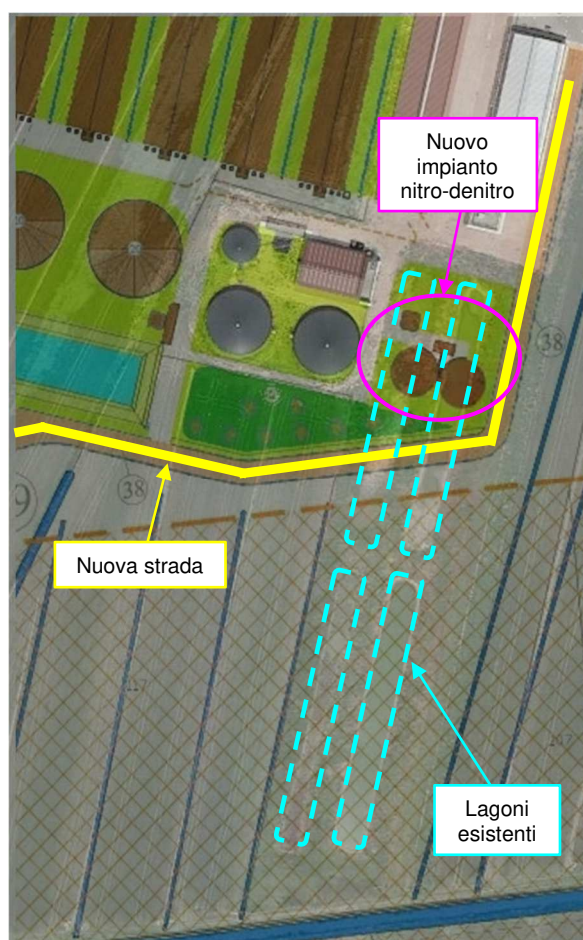
Figura 5.1. Individuazione dei lagoni nel nuovo progetto di ampliamento dell'impianto

A tal proposito occorrerà prestare particolare attenzione alla realizzazione del tratto stradale che intercetta l'attuale area di sedime dei lagoni, in quanto, a seguito delle operazioni di demolizione dei medesimi e ripristino dei luoghi, il terreno di sottofondo che ospiterà la struttura

stradale potrebbe risultare più scadente di quello cirostante, dal punto di vista geotecnico, e di conseguenza più vulnerabile alle deformazioni verticali.

Per evitare che il tratto stradale citato evidenzi criticità nel medio-lungo termine occorrerà assicurarsi, durante le fasi costruttive, che il terreno sottostante il rilevato stradale non risulti alterato o rimaneggiato a causa della presenza pregressa dei lagoni; in questo caso sarà possibile valutare il rimpiazzo del terreno rimaneggiato con materiale idoneo oppure trattare il terreno in posto con leganti (calce e/o cemento) in grado di aumentarne le prestazioni.
