Progetto per l'ampliamento di un insediamento zootecnico
esistente, autorizzato con P.D.C. 168/2017/PC,
e realizzazione di un impianto per l'abbattimento dell'Azoto,
il tutto su terreni di proprietà
siti nel Comune di Bondeno (FE), località Zerbinatè,
Via Argine Vela 471 .

RELAZIONE GENERALE
TECNICO - ILLUSTRATIVA

Le opere oggetto del presente studio sono 3 manufatti idraulici nominati Chiavica delle "Cucca", Chiusa 1 e Chiusa 2. Le opere risalgono ai primi anni del '900 e sono in muratura in mattoni pieni. L'opera più imponente è la Chiavica della "Cucca" caratterizzata dalla presenza dell'edificio adibito a manutenzione e posizione della paratia.

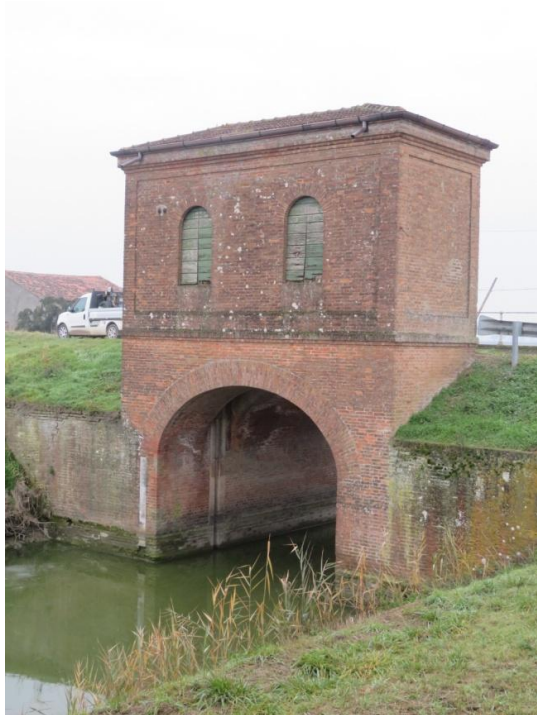
Figura 2 Chiavica della “Cucca” prospetto nord.

Da un'analisi visiva dello stato di fatto, il ponte ad arco nominato la chiavica della "Cucca", in mattoni pieni, soffre certamente delle seguenti patologie:

Danni nella Sovrastruttura, locale adibito per il sollevamento della paratia:

- Deterioramento dei mattoni con scagliature ed efflorescenze;
- Fessurazioni longitudinali e/o trasversali della volta;
- scorrimenti, rigonfiamenti, distacchi causati dai movimenti del timpano;
- Separazione fra i conci;
- Fessurazioni nelle spalle e nei muri di risvolto e andatori;

Danni della volta:

- Efflorescenze;
- modifiche dell'aspetto superficiale con patine di origine biologica;
- organizzazione muraria incoerente con assenza di giunti di malta, distacchi e mancanze di malta e di blocchi in laterizio.

CHIAVICA DELLA CUCCA

TRATTAMENTO SUPERFICI INTERNE

- Battitura intonaci per verificarne la coerenza con il substrato;
- Lievo degli intonaci in distacco;
- Apposizione di nuovo intonaco a base calce;
- Risarcitura delle lesioni interne non passanti sulla facciata nord.

COPERTURA

- Lievo e pulitura dei coppi di copertura;
- Revisione delle tavelle piene in laterizio attraverso la verifica dello stato conservativo ed eventuale sostituzione di quelle rotte o lesionate;
- Posizionamento di una doppia guaina ardesiata;
- Sostituzione di porzioni di pluviale lato est attualmente gravemente deteriorato;
- Riposizionamento dei coppi integri o eventuale fornitura di coppi nuovi in posizione di embrice e apposizione di opportuni mutui ancoraggi antiscivolamento.

INTERVENTI A BORDO PONTE

- Rimozione del cordolo in calcestruzzo esistente e della sovrastante ringhiera in ghisa;
- Pulitura per micro-sabbatura a bassa pressione della ringhiera in ghisa dai grassi, ossidazioni, funghi e muschi; successiva passivazione della struttura dall'ossidazione mediante apposizione di convertitore di ruggine. Successive due mani di smalto sintetico di colore a scelta dalla direzione lavori;
- Costruzione di nuovo cordolo bordo ponte in calcestruzzo alleggerito tipo Leca 1600 della Laterlite S.P.A. o simili, avente sagoma pari all'esistente e prolungamento all'interno della sede stradale per l'ancoraggio della barriera stradale bordo ponte;
- Riposizionamento del parapetto in ghisa zancato al nuovo cordolo;
- Infissione meccanica del nuovo guard rail di tipo H2V4 PAB CEP 2 onde lungo il nuovo cordolo in calcestruzzo;

- Posizionamento di guard rail di tipo H2W5 PAB TE 2 onde a ridosso del manufatto della "Cucca" con esclusione della porta d'ingresso.

INTERVENTI SU SUPERFICI ESTERNE E VOLTA

- Rimozione di depositi superficiali incoerenti a secco con pennellesse, spazzole e aspiratori;
- Disinfezione da colonie di microrganismi autotrofi o/e eterotrofi mediante applicazione di biocida e successiva rimozione meccanica;

- Rimozione di depositi superficiali coerenti e macchie solubili mediante accurato lavaggio delle superfici con spazzolini e spazzole di saggina, irroratori e spugne;

- Rimozione di depositi superficiali coerenti di notevole spessore quali croste nere, strati carbonati, strati di scialbo, graffiti, su superfici in materiale resistente e in buono stato di conservazione. Prevedere sigillatura e protezione di eventuali aperture o di elementi circostanti. Pulizia mediante idrosabbatrice a vortice rotativo elicoidale con sistema a bassa pressione, fino a un massimo di 1.5 bar, con granulato neutro finissimo e acqua;

- Desalinizzazione con estrazioni di Sali solubili, anche come residui delle puliture precedentemente adottate, mediante applicazioni di acqua demineralizzata, ripetute fino a completa estrazione;

- Rimozione meccanica di stuccature eseguite durante interventi precedenti con materiali che per composizione possono interagire con quelli costruttivi che hanno perduto la loro funzione conservativa o estetica. Protezione e consolidamento dei bordi e delle superfici circostanti l'area in oggetto;

- Consolidamento di fessurazioni e fratturazioni di apparecchiature murarie in pietra e laterizio in conseguenza della creazione di soluzioni di continuità tra gli elementi tessiturali, mediante iniezioni di malta premiscelata a basso contenuto di sali solubili, previa perforazione del paramento e conseguente sigillatura;

- Riconfigurazioni di porzioni di paramento murario con elementi slegati dall'apparecchiatura da eseguirsi previa rimozione cauta degli elementi stessi, consolidamento delle malte circostanti e riposizionamento con tecnica scuci-cuci. E' necessario eseguire saggi per la composizione di malta idonea per colorazione e granulometria. Dopo l'applicazione superficiale si procede con la pulitura di eventuali residui;

- Ripresa della stilatura dei giunti con le seguenti modalità: scarnitura delle vecchie malte (ove giudicate irrecuperabili) con l'onere della salvaguardia dei tratti in cui sia possibile un intervento conservativo, stuccatura delle connessioni con malta di calce e inerti adeguati. E' necessario eseguire saggi per la composizione di malta idonea per colorazione e granulometria. Dopo l'applicazione superficiale si procede con la pulitura di eventuali residui;
- Consolidamento paramento murario attraverso l'inserimento di chiodature a garantire la stabilità con tecnica "soil nailing";
- Consolidamento dei paramenti murari mediante perforazioni armate precedute da iniezioni di malta;
- Inserimento di due catene sul fronte nord e sud in corrispondenza delle reni della volta, come da tavole grafiche, con l'obiettivo di chiudere le fessure trasversali presenti nella chiavica.

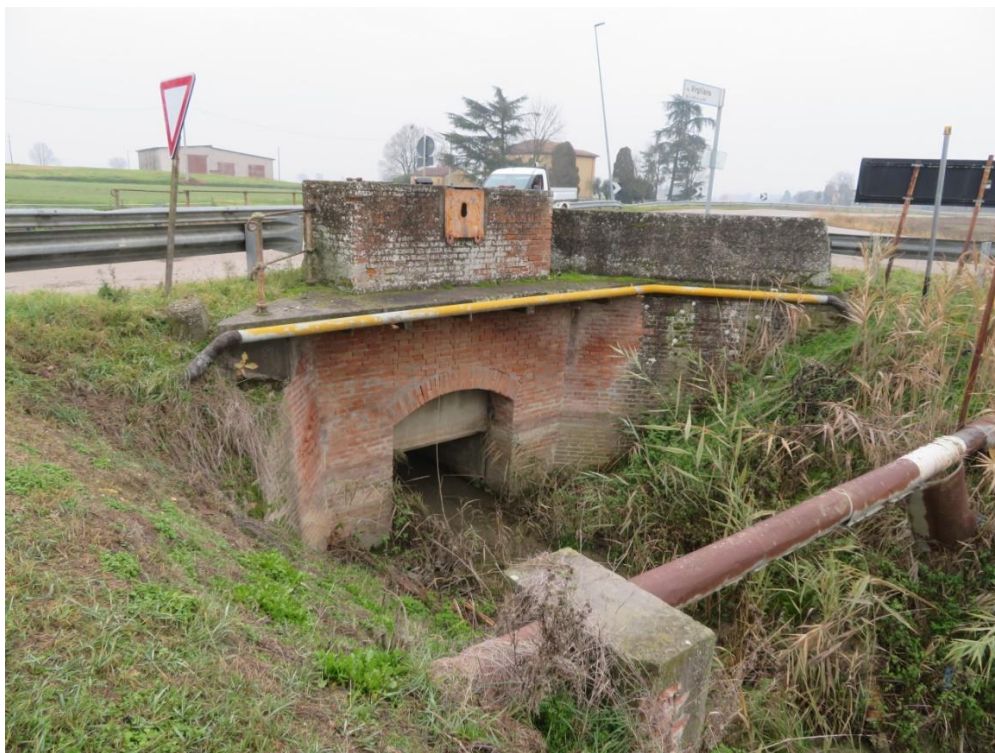
Figura 3 Prima chiusa prospetto ovest.

Per quanto riguarda la prima chiusura si sono rilevate le seguenti carenze:

- rottura del timpano sopra la chiave di volta;
- Deterioramento dei mattoni con scagliature ed efflorescenze;
- Fessurazioni longitudinali e/o trasversali della volta;
- apertura dei giunti di malta, specie nell'arco.

CHIUSA 1

INTERVENTI SU SUPERFICI ESTERNE E VOLTA

- Pulizia degli agenti patogeni biochimici (muschi, funghi etc);
- Ristillatura armata del timpano sopra ingresso ovest;
- Ristillatura giunti dell'arco ribassato ingresso ovest;
- Ristillatura giunti dei muri d'ala a sinistra e parte a destra sul fronte ovest e sostituzione blocchi mancanti con uso di muratura piena antica;
- All'interno della chiusa: eventuale ristillatura dei giunti di malta ove non efficienti specie dopo intervento di pulitura dagli agenti patogeni;
- Chiusura lacerti delle prove di analisi sui materiali.

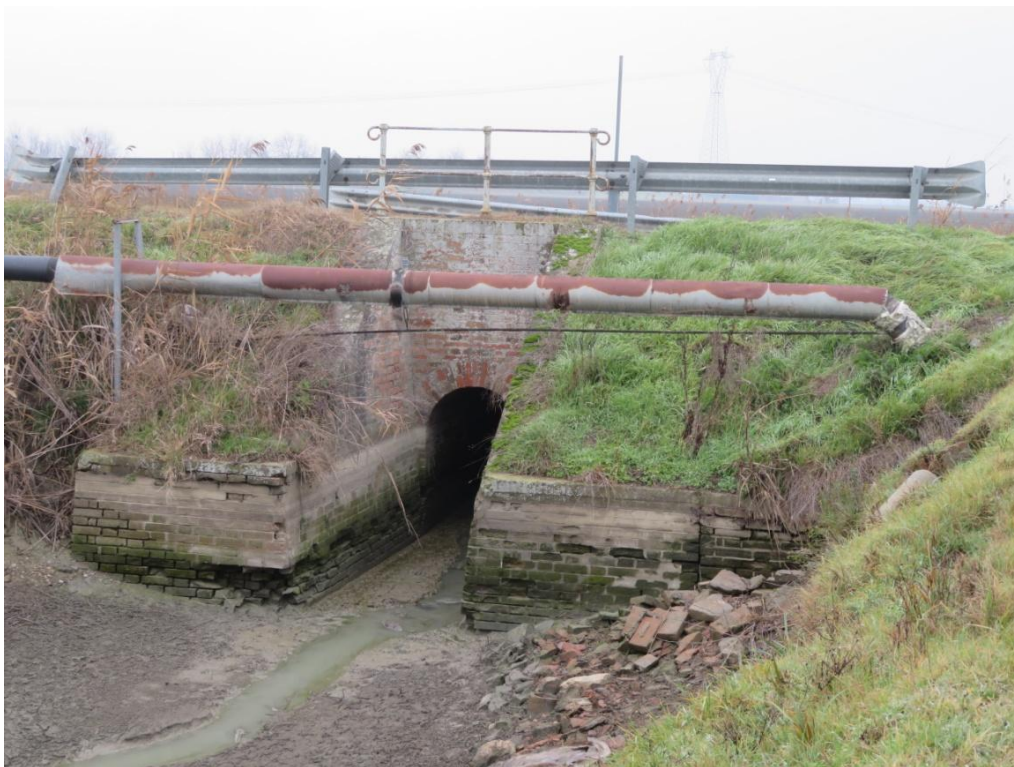
Figura 4 Seconda chiusa prospetto ovest.

In riferimento alla seconda chiusura si sono rilevate le seguenti problematiche:

- dissesto delle fondazioni provocando rotture localizzate dei muri andatori e delle ali del ponte;
- Cedimento delle spalle causato dallo scalzamento di alcuni corsi di mattoni al di fuori dal loro sedime;
- Efflorescenze;
- Separazione fra i conci;
- Deterioramento dei mattoni con scagliature ed efflorescenze.

CHIUSA 2

INTERVENTI A BORDO PONTE

- Per la ringhiera in ghisa attuare medesimo trattamento previsto per le analoghe opere lungo il fronte sud della Chiavica della "Cucca" relativamente alla pulizia dai grassi, ossidazioni, funghi e muschi, passivazione della struttura dall'ossidazione e trattamento finale con pittura a scelta della D.LL..

INTERVENTI SU SUPERFICI ESTERNE E VOLTA

- Pulizia degli agenti patogeni biochimici (muschi, funghi etc);
- Ricostruzione della base dei muri d'ala e di risvolto sul fronte ovest;
- Ristillatura armata generalizzata dei giunti di malta nella parte basale;

- Cucitura del muro d'ala di risvolto destro sul fronte ovest con metodologia scuci-cuci;
- Creazione di platea di sottofondazione sp. 15 cm armata con rete 20x20 diam. 8 mm lungo i muri d'ala fronte est attualmente collassati;

- Ricostruzione della continuità dei muri d'ala in muratura mattoni piani fronte est sopra la nuova fondazione;
- All'interno della chiusa: eventuale ristillatura dei giunti di malta ove non efficienti, specie dopo intervento di pulitura dagli agenti patogeni;

- Creazione di opere di difesa sponale per 10 m prima e oltre l'uscita della chiusa con disposizione di pali in larice (diam. 20cm), in ragione di 3 al metro, a contenimento dei blocchi in sasso lungo la scarpata a protezione della stessa.
