DOCUMENTAZIONE FOTOGRAFICA

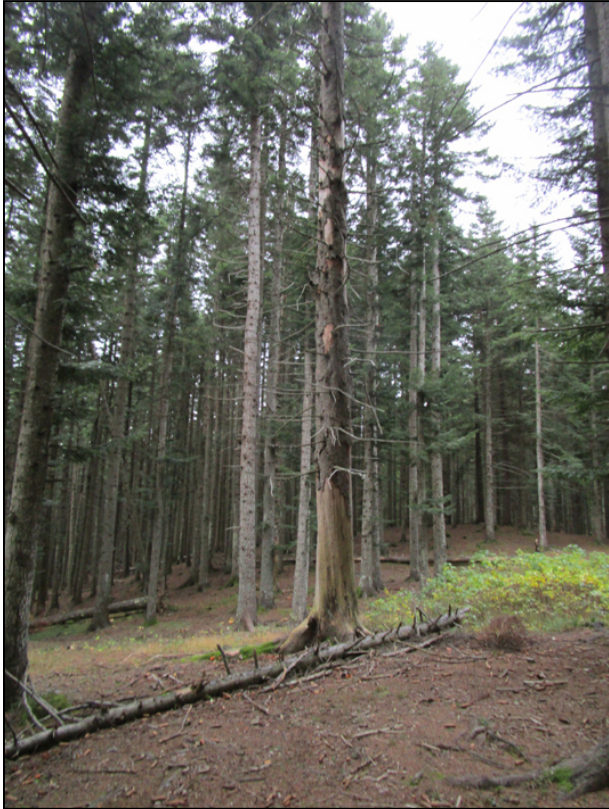
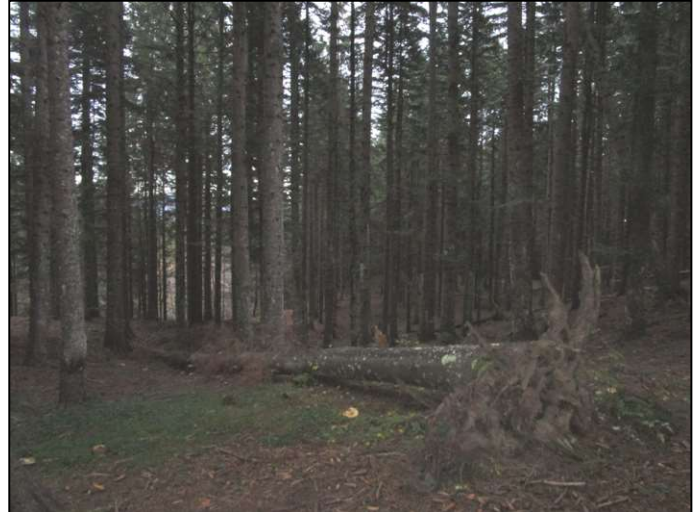
Foto n. 1 e 2 - Veduta delle condizioni dei popolamenti di conifere, con numerosi schianti e numerose piante secche in piedi.

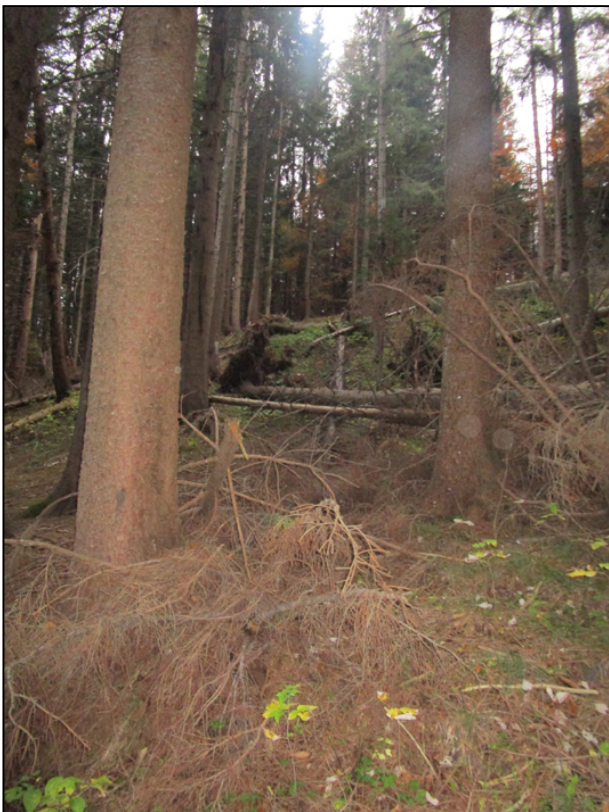
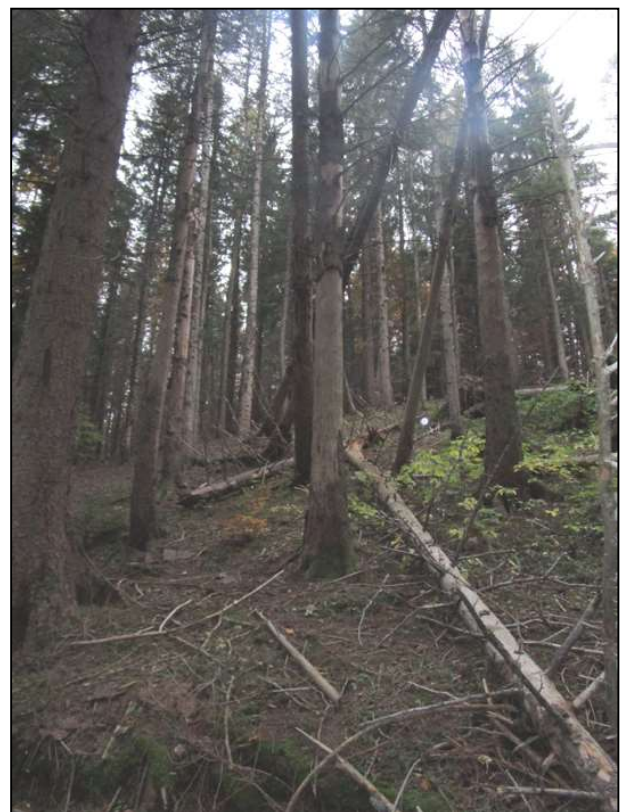
Foto n. 3 e 4 - Veduta di ulteriori immagini che illustrano le condizioni del popolamento, con aree molto dense, prive di diradamento ed aree interessate da schianti, con molte piante secche in piedi.

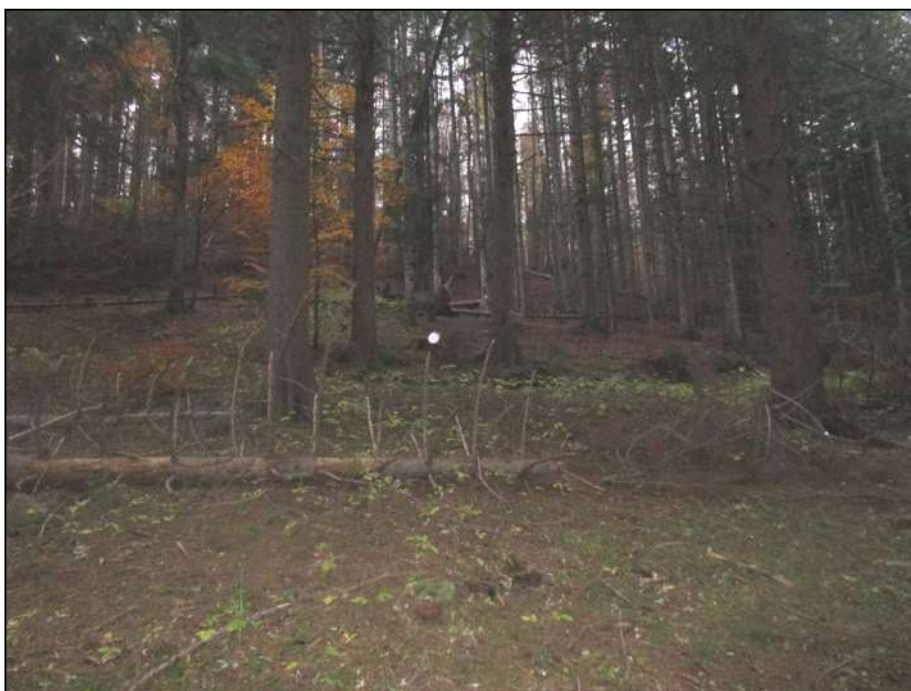
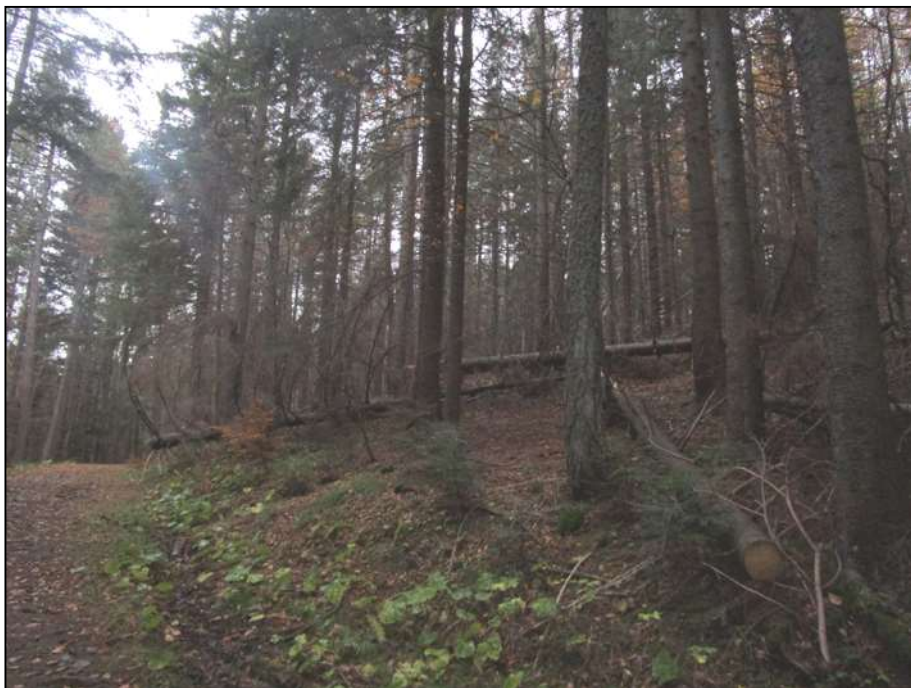
Foto n. 5 e 6 – Altre immagini che illustrano le condizioni dei popolamenti di conifere, che dovranno essere diradati e ripuliti dagli schianti.

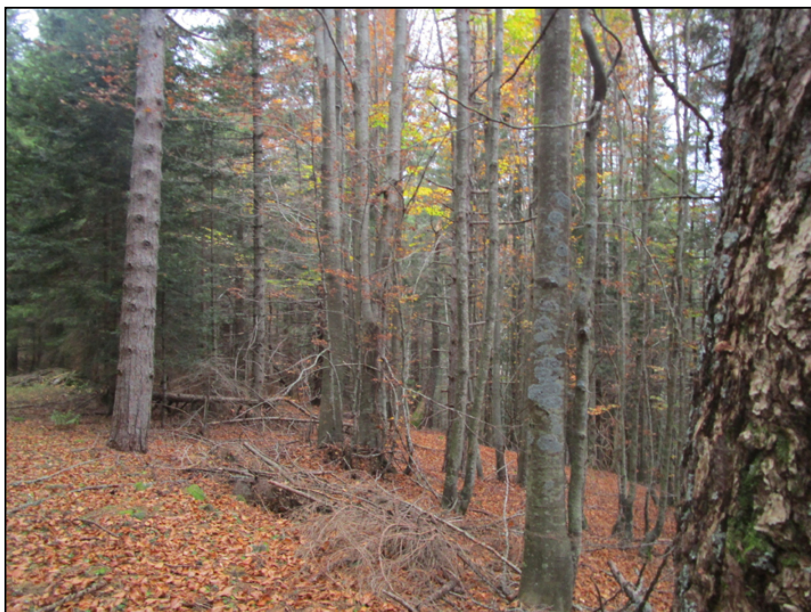
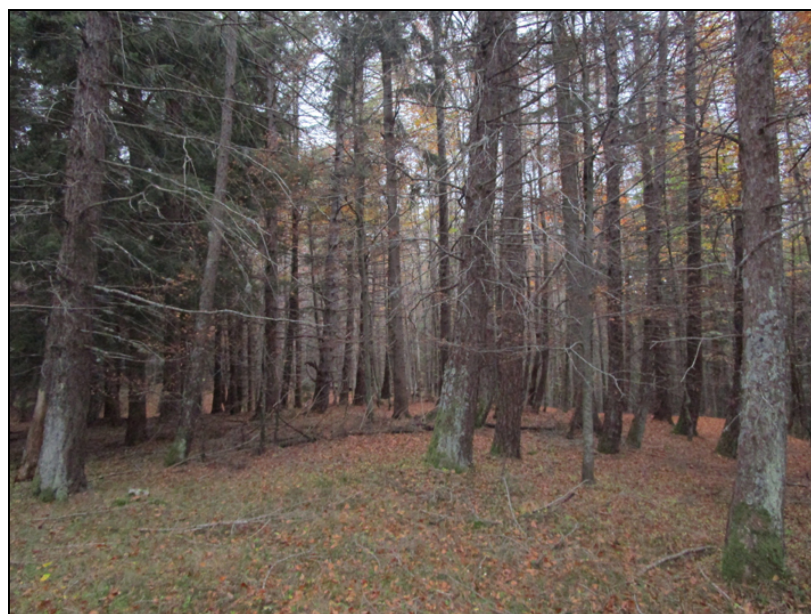
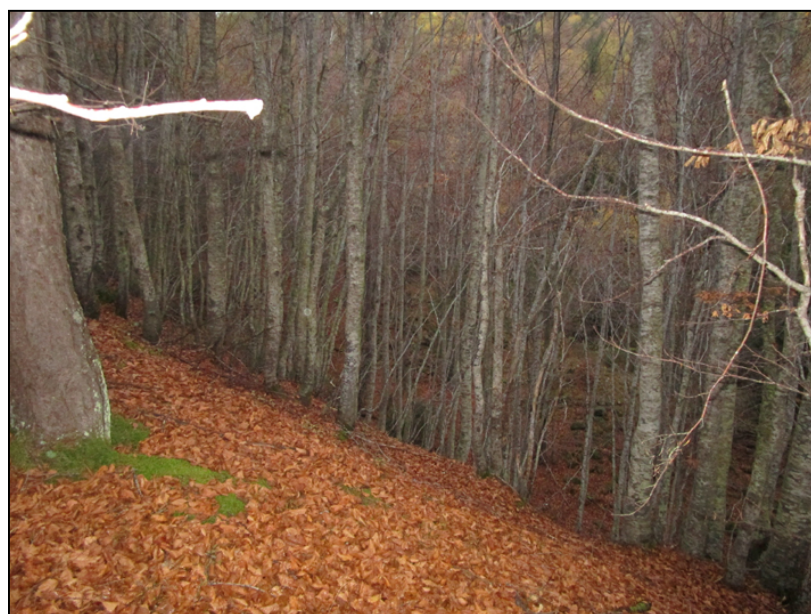
Foto n. 7, 8 e 9 - Veduta delle condizioni dei popolamenti misti con faggio e conifere, nei quali l'intervento avrà prevalente funzione di indirizzo verso l'alto fusto, mediante regolazione della densità e regolazione della composizione specifica.
