SAINT-GOBAIN Italia S.p.A.
Via Giovanni Bensi, 8
20152 Milano

OGGETTO:
**PROGETTO PER IL PROSEGUIMENTO DELLA COLTIVAZIONE DELLA
CAVA DI MONTE TONDO
AUTORIZZATA CON LA DELIBERAZIONE MOTIVATA DELLA
UNIONE DELLA ROMAGNA FAENTINA prot.n.59321 del 05/10/2017
(ai sensi della L.R. 18/07/1991 n.17 - Disciplina della attività estrattive)**

DOCUMENTAZIONE FOTOGRAFICA

Ed. 02 Rev. 00
Novembre 2023

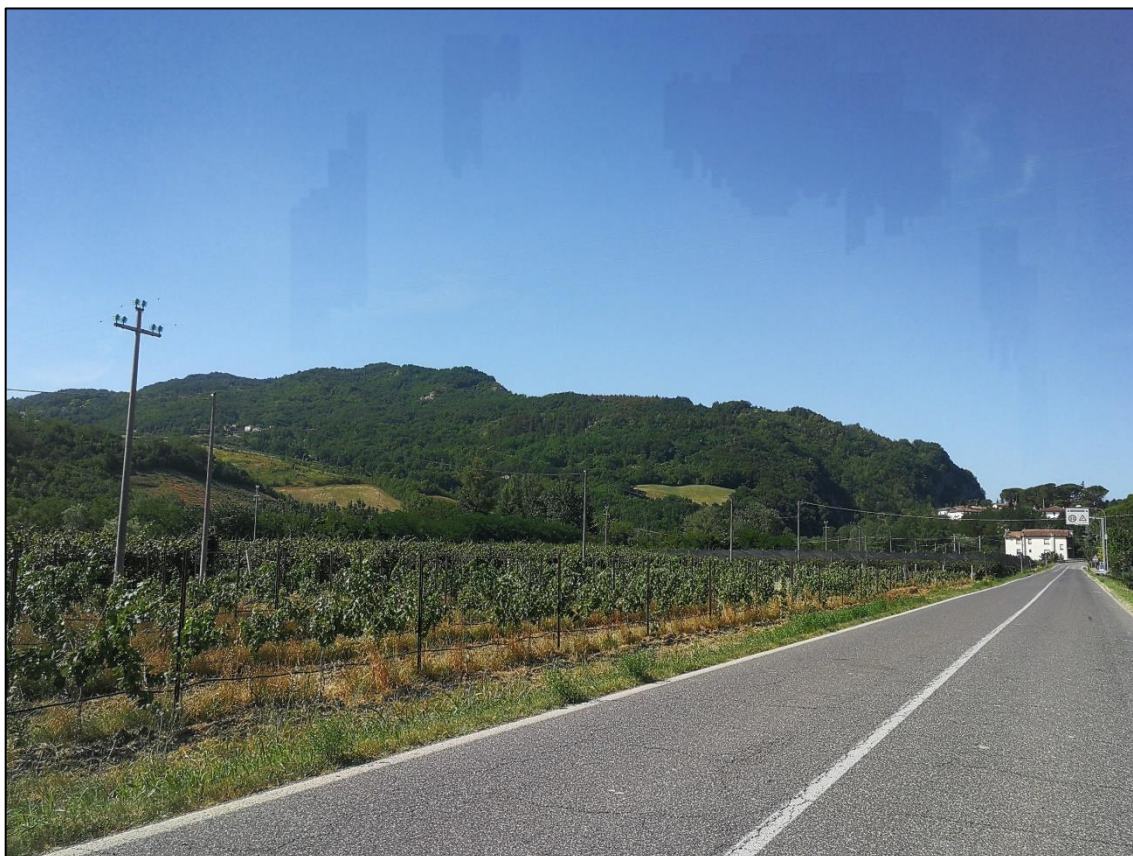
Foto 2: Versante Riolo Terme, SP306. Come prescritto nelle precedenti autorizzazioni lo skyline è intatto e la cava non è visibile

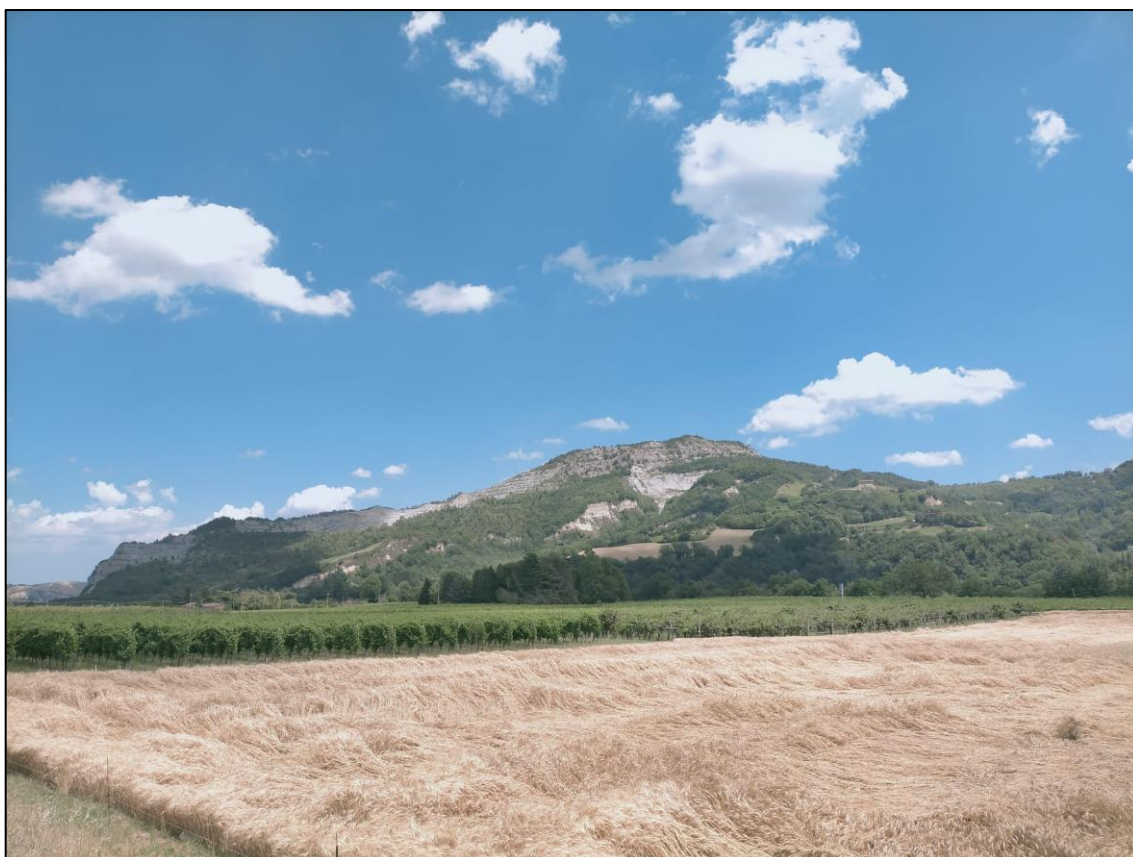
Foto 3: Lato Casola Valsenio SP306. Da questo versante è osservabile che il ripristino dei gradoni sommitali inizia a “confondere” l’area di cava con il pendio roccioso contiguo

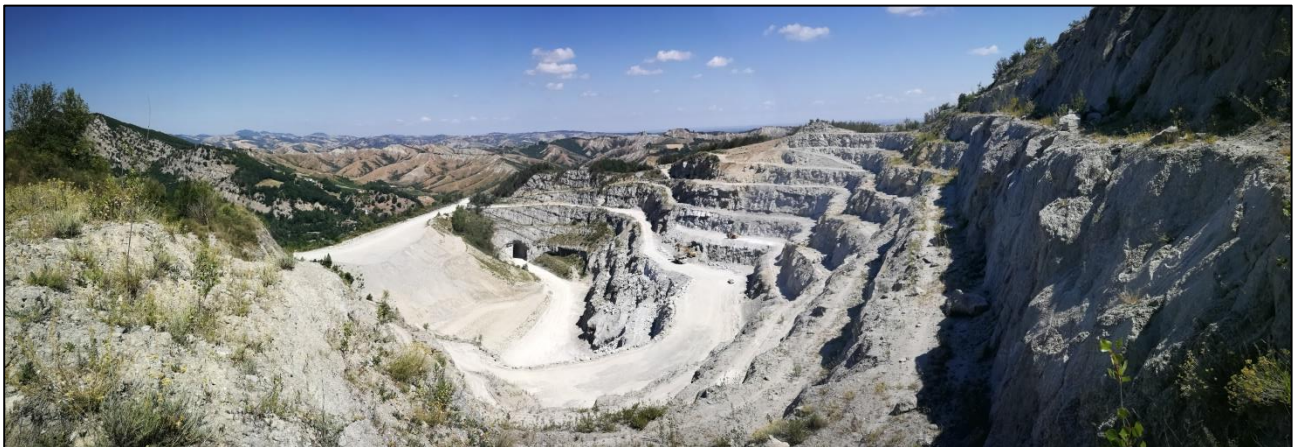
Foto 4: Vista generale da gradone 320 m. Sono visibili i gradoni sottostanti da coltivare e quelli soprastanti già in fase di ripristino che continuerà negli anni. Il mezzo d'opera transita sul gradone 265 m che verrà lasciato di ampiezza circa 16 m.

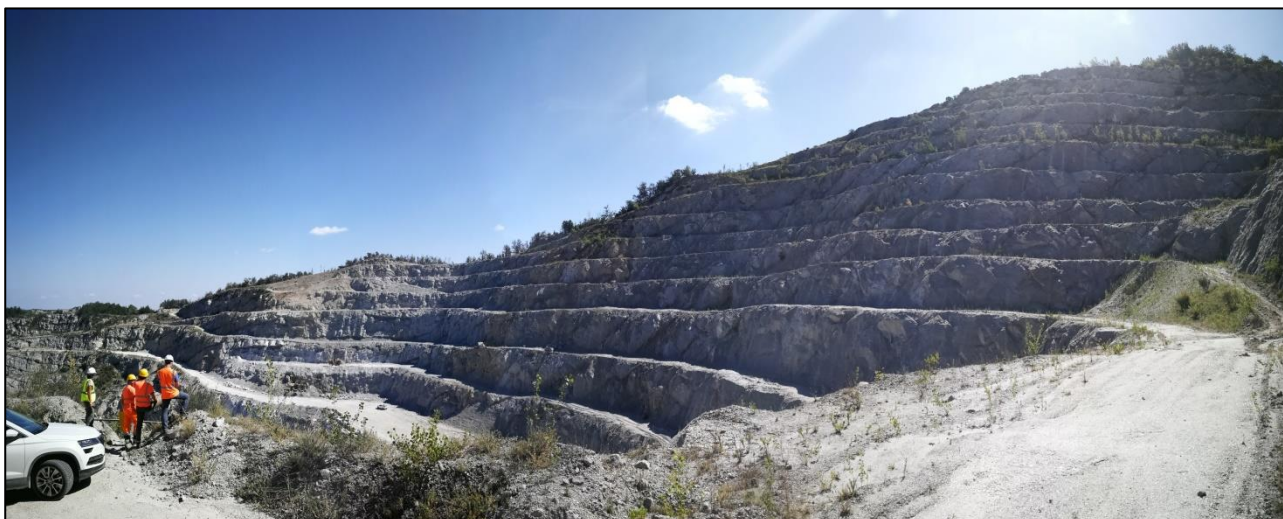
Foto 5: Progressione della gradonatura in linea col progetto approvato

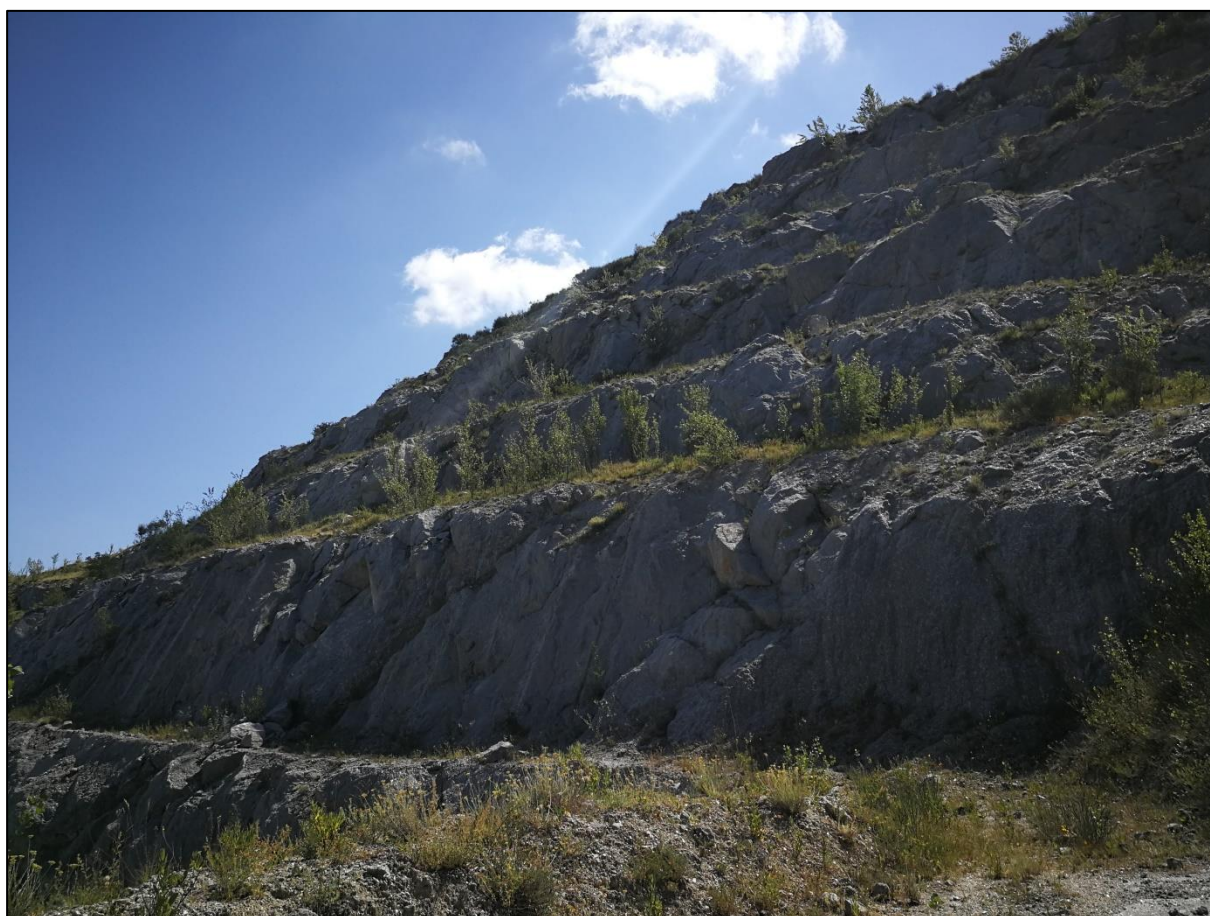
Foto 6: Vista dal gradone 340m. Dal gradone a quota 350m al gradone 400m il ripristino è stato completato e ne viene seguito lo sviluppo dopo l'attecchimento.

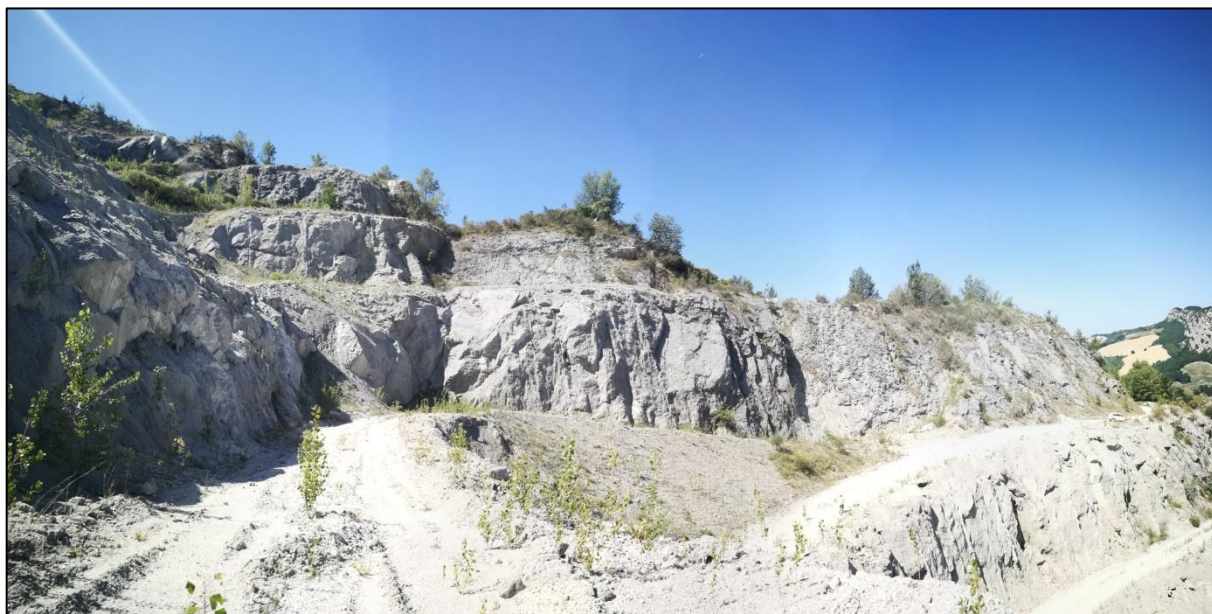
Foto 7: Zona verso Casola Valsenio, sono presenti le rampe di arroccamento che non saranno rimosse ma rimarranno percorribili allo scopo di permettere eventuali utilizzi futuri dell'area.
