## FSRU DI RAVENNA

### report n° 5: dal 24 luglio al 30 luglio 2023

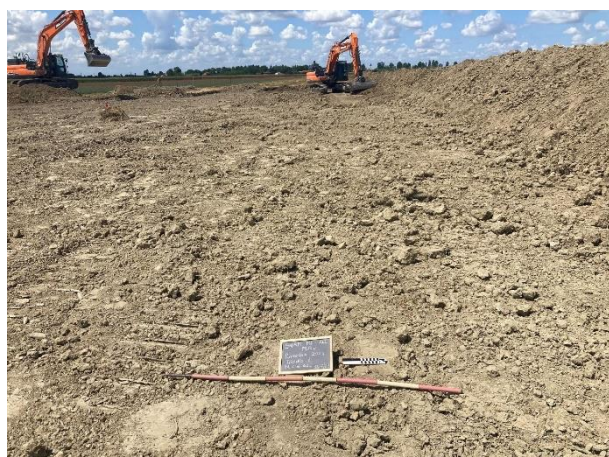
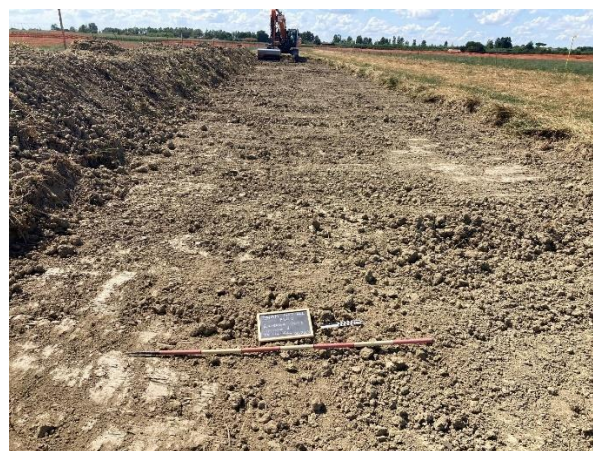
**26/07/2023**

Argillo-sabbioso di colore marrone scuro con rari frammenti di laterizi moderni e ceramica invetriata. L'area risulta già intaccata dalle attività per la realizzazione di un altro metanodotto

Attività di scotico nell'area di Madonna dell'albero all'interno di alcuni campi coltivati nei pressi di via Ravegnana. Si segnala la presenza di sporadici laterizi di difficile interpretazione cronologica.

Assenza di elementi archeologici

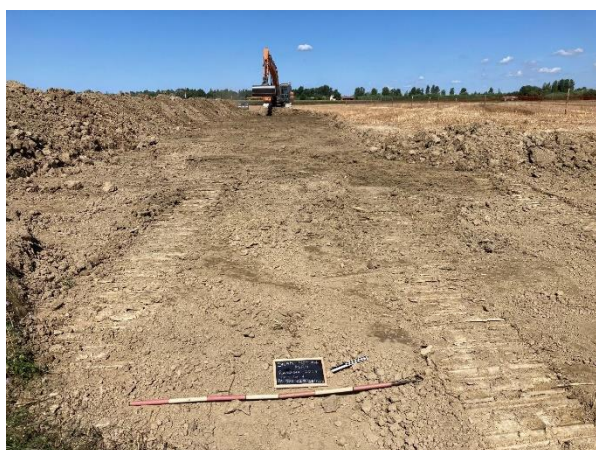
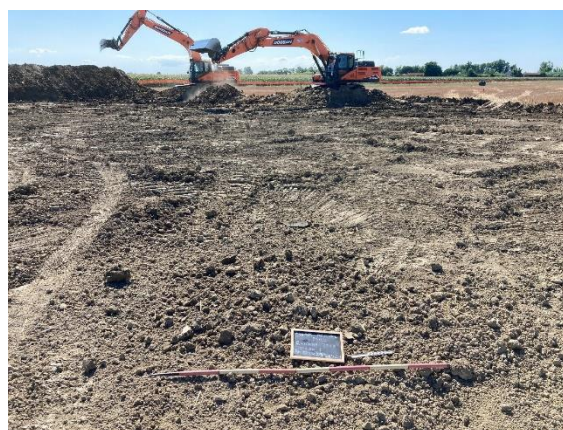
**27/07/2023**

Argillo-sabbioso di colore marrone scuro con rari frammenti di laterizi moderni e ceramica invetriata. L'area risulta già intaccata dalle attività per la realizzazione di un altro metanodotto

Attività di scotico nell'area di Madonna dell'albero all'interno di alcuni campi coltivati nei pressi di via Ravegnana. Si segnala la presenza di sporadici laterizi di difficile interpretazione cronologica e di ceramica invetriata.

Assenza di elementi archeologici

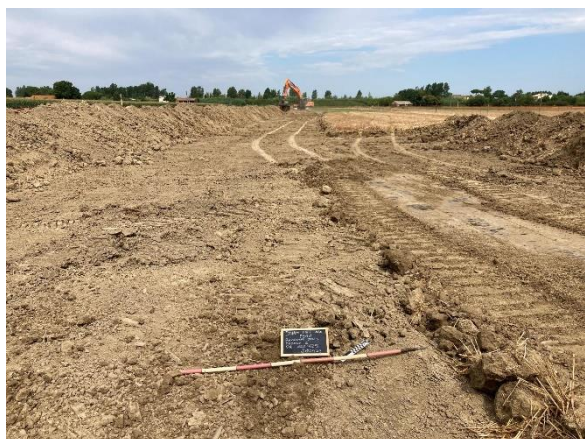
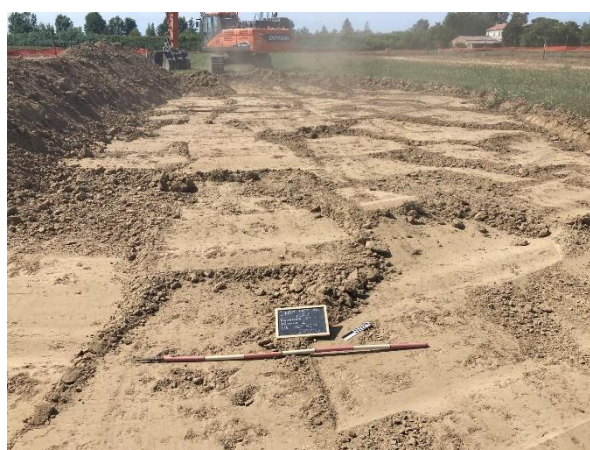
28/07/2023

Argillo-sabbioso di colore marrone scuro con rari frammenti di laterizi moderni e ceramica invetriata. L'area risulta già intaccata dalle attività per la realizzazione di un altro metanodotto (PK 429-431)

Sabbioso di colore marrone chiaro con rari frammenti di laterizi moderni e ceramica invetriata. L'area risulta già intaccata dalle attività per la realizzazione di un altro metanodotto (PK 431-438)

Attività di scotico nell'area di La Chiusa all'interno di alcuni campi coltivati nei pressi di via Argine destro Montone. Si segnala la presenza di sporadici laterizi di difficile interpretazione cronologica e di ceramica invetriata.

Assenza di elementi archeologici

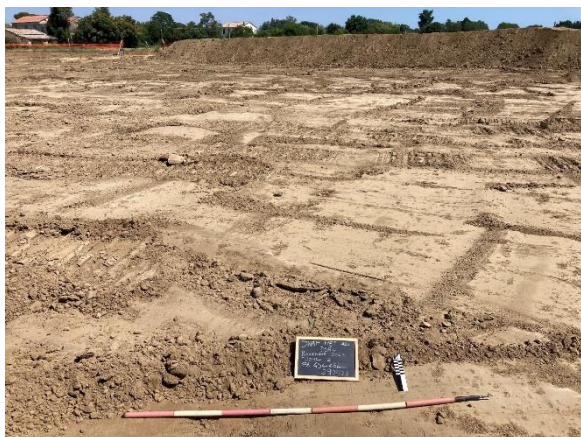
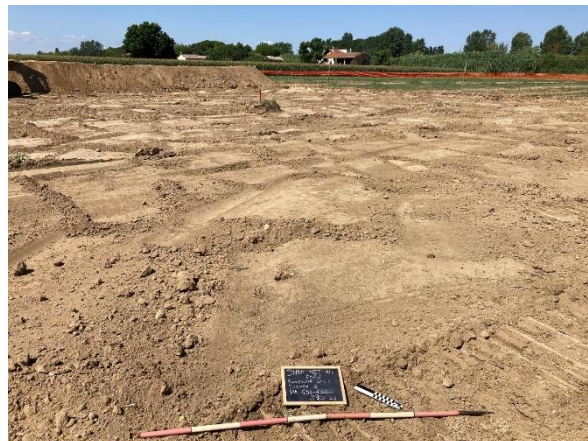
29/07/2023

Sabbioso di colore marrone chiaro con rari frammenti di laterizi moderni e ceramica invetriata. L'area, oltre a trovarsi nei pressi del fiume Montone, risulta già intaccata dalle attività per la realizzazione di un altro metanodotto.

Attività di scotico nell'area di La Chiusa all'interno di alcuni campi coltivati nei pressi di via Argine destro Montone. Si segnala la presenza di sporadici laterizi di difficile interpretazione cronologica e di ceramica invetriata.

Assenza di elementi archeologici

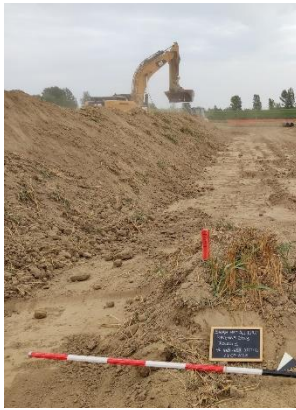
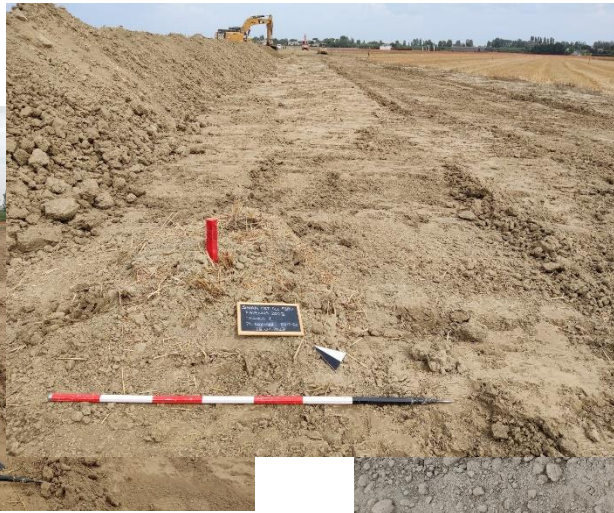
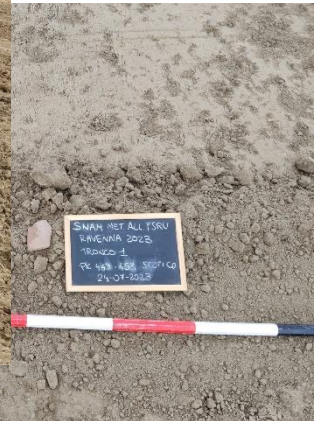
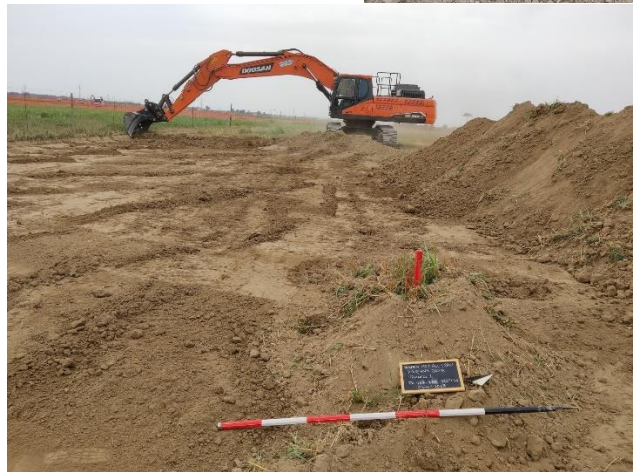
24-07-23

Limo sabbioso di colore marrone chiaro

L'area era coltivata a cereali, lo scavo dell'humus agricolo ha messo in luce uno strato di limo sabbioso di colore marrone chiaro, molto secco e polveroso, senza inclusi litici e con rari frammenti di laterizi e vetri moderni, frammenti di ceramica invetriata e maiolica moderna/contemporanea, rinvenuto anche un frammento di crocifisso in lega di rame presso i pk 466-467. Presente anche plastica. Nella zona tra i pk 467-468 il terreno diventa più argilloso e scuro.

Nessun elemento archeologico; si segnalano però rari frammenti di ceramica moderna/contemporanea e un fr. Di crocifisso in lega di rame, anch'esso attribuibile a fasi recenti.

NB: LA PRESENZA DI CERAMICA E LATERIZI, SEBBENE MOLTO RAREFATTA E CON FRAMMENTI PICCOLI, POTREBBE ESSERE CONNESSA ALL'ESISTENZA, ALMENO FINO ALLA META' DEL SECOLO SCORSO, DI EDIFICI SITUATI NEI PRESSI DEL PK 166-167, ORA NON PIÙ PRESENTI MA DEI QUALI SI VEDONO TRACCE DALLE FOTO AEREE DEL 1931 E 1954 E DALLA CARTA DEL PRIMO IMPIANTO IGM. NON È STATO POSSIBILE AL MOMENTO SAPERE QUANDO SONO STATI DEMOLITI NÉ IL PERIODO DI COSTRUZIONE.

PK DA TENERE IN CONSIDERAZIONE IN FASE DI SCAVO DI LINEA DOVE POTREBBERO ESSERE TROVATE MACERIE O SPARGIMENTI DI MATERIALI RELATIVI ALLA DEMOLIZIONE DI QUESTI EDIFICI. QUESTE MACERIE POTREBBERO PERÒ ESSERE STATE GIÀ INTERCETTATE DAL METANODOTTO CHE PASSA A FIANCO.

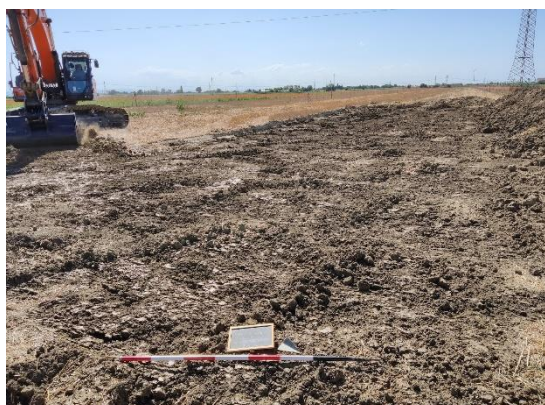
27-07-23

Limo argilloso di colore marrone molto scuro

Lo scavo dell'humus agricolo (area coltivata a cereali), nei pressi di Fosso Drittolo e Canale Magni, lungo Via Viazza di Sotto, ha messo in luce uno strato di limo argilloso di colore marrone molto scuro, con resti di vegetazione, senza inclusi a parte rarissimi frammenti di laterizi e di ceramica invetriata moderna. La pista si allarga al pl 495 per il passaggio della toc sotto il Canale Magni.

Nessun elemento archeologico

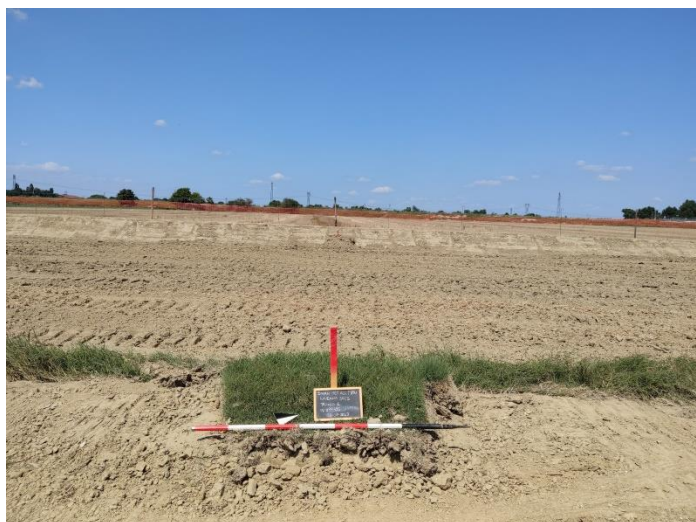
Lo scavo dell'humus agricolo, nei pressi del Canale Magni, presso Via Viazza di Sotto, ha messo in luce uno strato di limo argilloso di colore marrone chiaro, con resti di vegetazione, senza inclusi a parte rarissimi frammenti di laterizi.

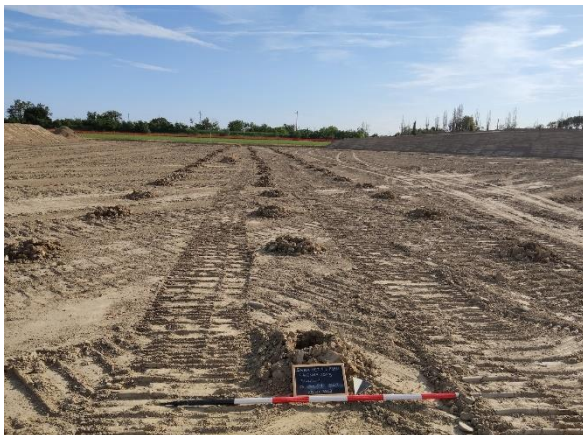
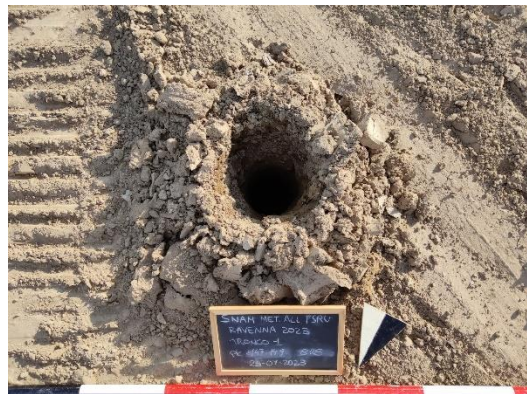
**COMPILAZIONE****Data:** 25 luglio 2023**Autore:** Silvia Cipriani**25/07/2023**

La bonifica bellica profonda tra i pk 147-149, nei pressi dei Fiumi Uniti a Lido Adriano, è avvenuta in un terreno agricolo composto da limo sabbioso marrone; non vi sono né inclusi né resti antropici.

Nessun elemento archeologico

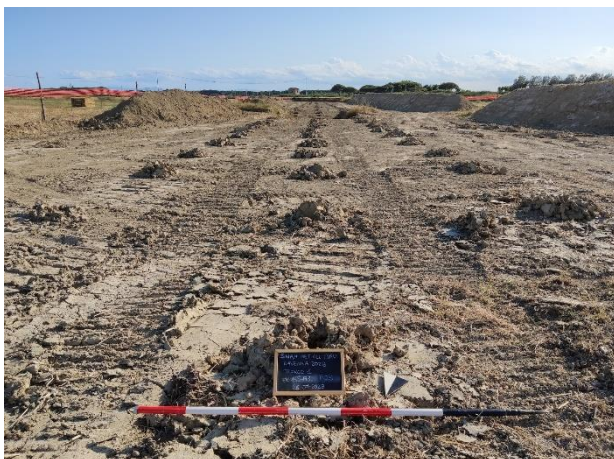
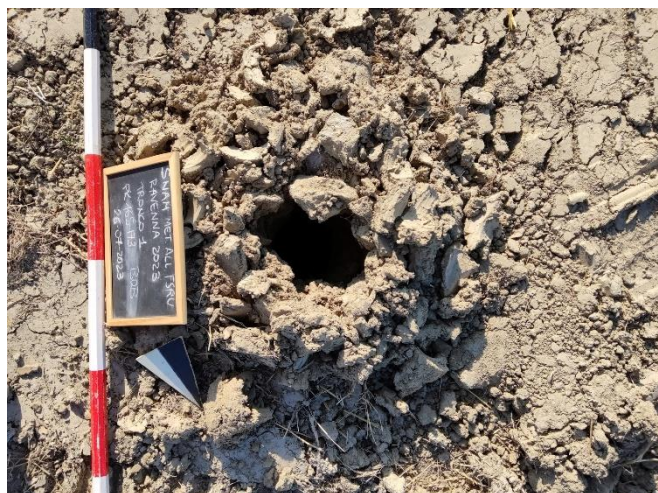
26/07/2023

Limo sabbioso di colore marrone senza inclusi

In alcuni punti compare la falda

La bonifica bellica profonda tra i pk 165-173, nei pressi della Torraccia, è avvenuta in un terreno agricolo composto da limo sabbioso marrone; non vi sono né inclusi né resti antropici. In alcuni punti sembra affiorare la falda.

Nessun elemento archeologico

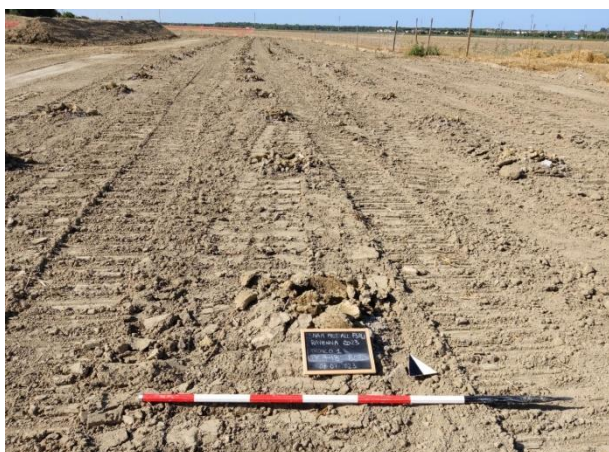
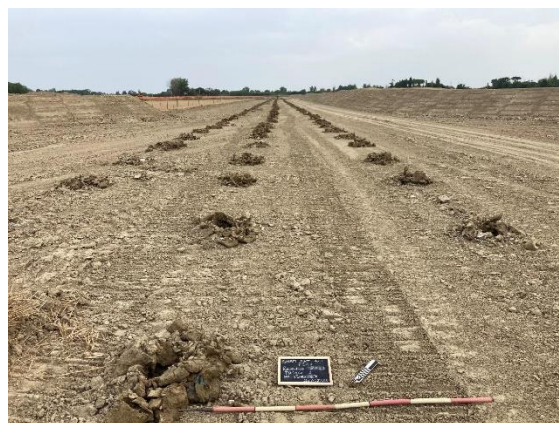
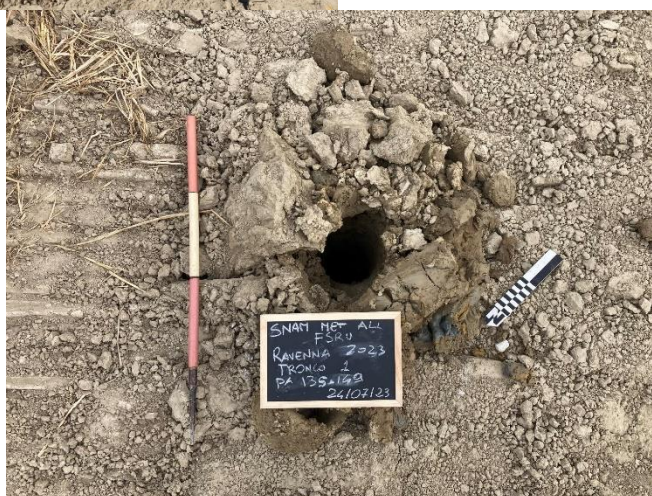
Sabbio/argilloso di colore marrone con sfumature grigie chiaro  
privo di inclusi

L'ispezione dei fori realizzati con la bonifica bellica profonda nella pista dal picchetto 135 al 149 non ha rilevato la presenza di resti antropici né di inclusi di alcun tipo.

Assenza di elementi archeologici

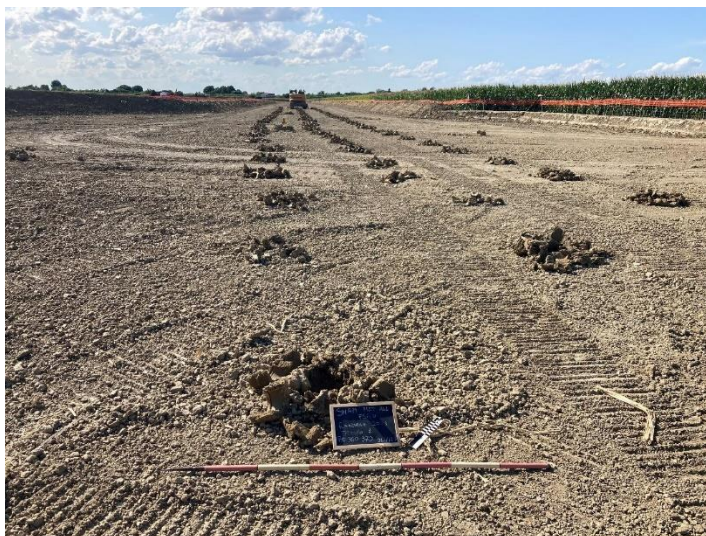
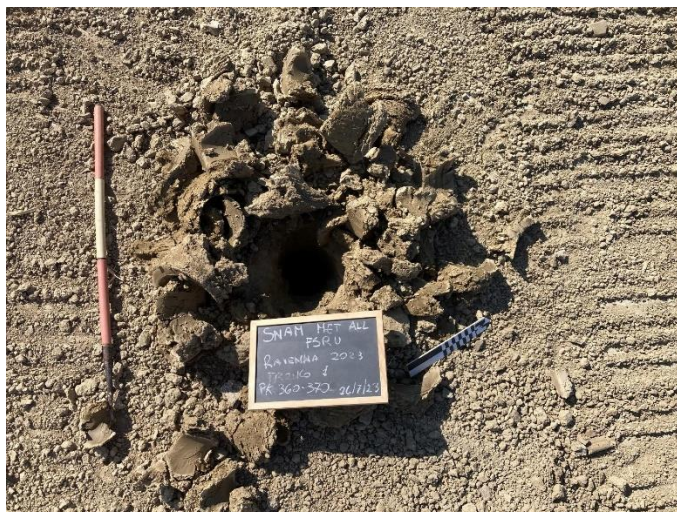
Argillo-sabbioso di colore marrone con sfumature grigie chiaro privo di inclusi

L'ispezione dei fori realizzati con la bonifica bellica profonda nella pista dal picchetto 360-370 non ha rilevato la presenza di resti antropici né di inclusi di alcun tipo.

Assenza di elementi archeologici

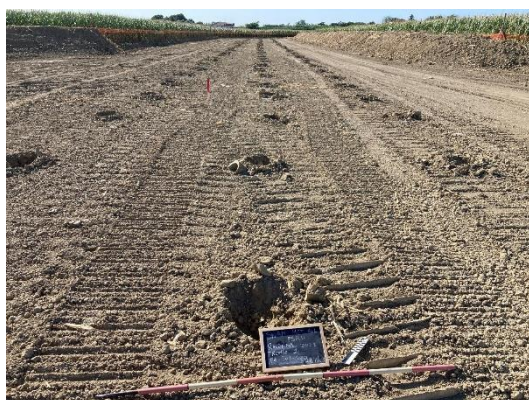
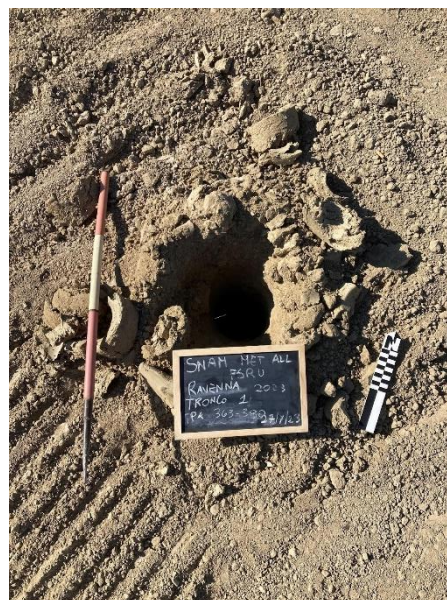
Argillo-sabbioso di colore marrone con sfumature grigie chiaro privo di inclusi

L'ispezione dei fori realizzati con la bonifica bellica profonda nella pista dal picchetto 363-380 non ha rilevato la presenza di resti antropici né di inclusi di alcun tipo.

Assenza di elementi archeologici

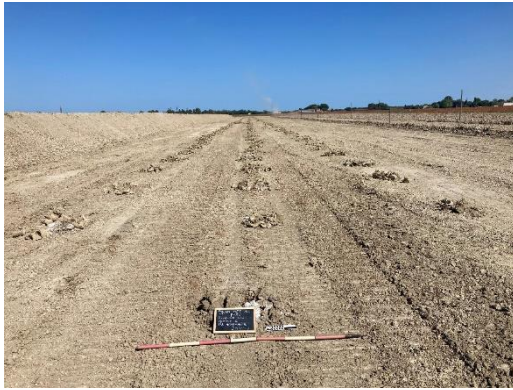
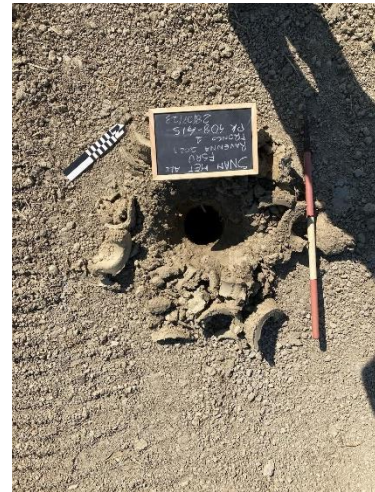
Argillo-sabbioso di colore marrone con sfumature grigie chiaro privo di inclusi

L'ispezione dei fori realizzati con la bonifica bellica profonda nella pista dal picchetto 408-415 non ha rilevato la presenza di resti antropici né di inclusi di alcun tipo.

Assenza di elementi archeologici
