## FSRU DI RAVENNA

### report n° 9: dal 28 agosto al 2 settembre 2023

#### RIEPILOGO ATTIVITA':

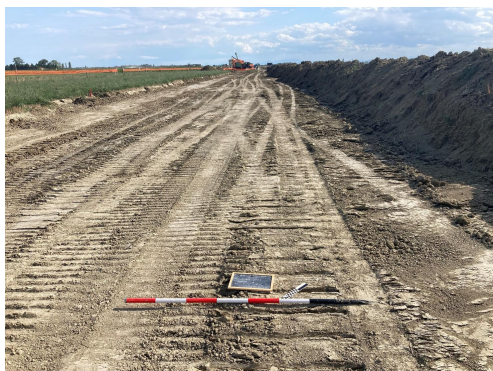
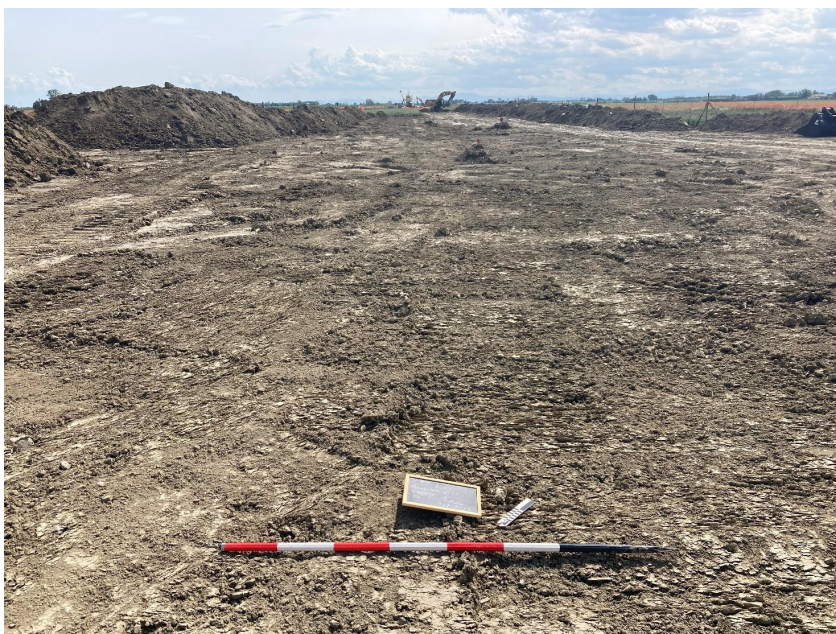
**31/08/2023**

Argilloso di colore marrone chiaro con presenza di alcuni inclusi laterizi di difficile inquadramento cronologico e di ceramica invetriata moderna.

Attività di scotico nell'area di Lido Adriano nei pressi di Via Bonifica. Si segnala la presenza di sporadici laterizi di difficile inquadramento cronologico e di ceramica invetriata moderna.

Assenza di elementi archeologici

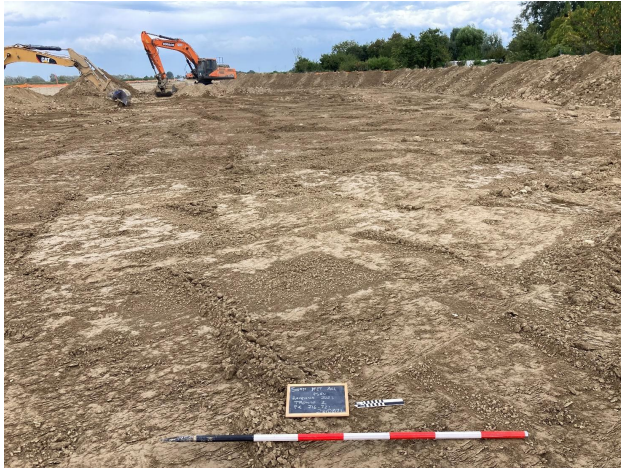
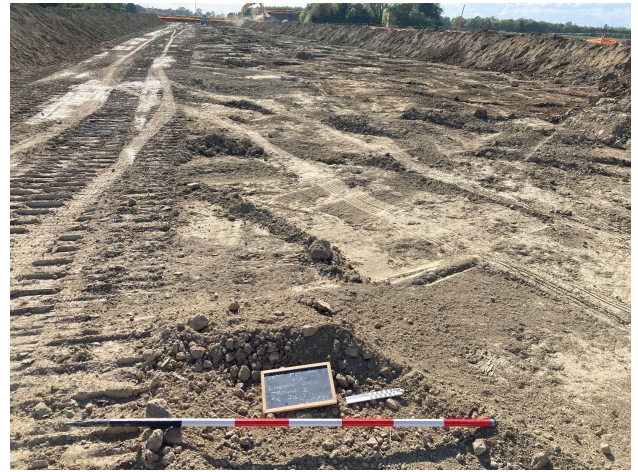
**28/08/2023**

Argilloso di colore marrone chiaro con presenza di alcuni inclusi laterizi di difficile inquadramento cronologico e di maiolica moderna.

Attivit  di scotico nell'area di Sant'Antonio all'interno di alcuni campi coltivati nei pressi di Via Canalazzo. Si segnala la presenza di sporadici laterizi di difficile inquadramento cronologico e di maiolica moderna nei pressi di alcune abitazioni.

Assenza di elementi archeologici

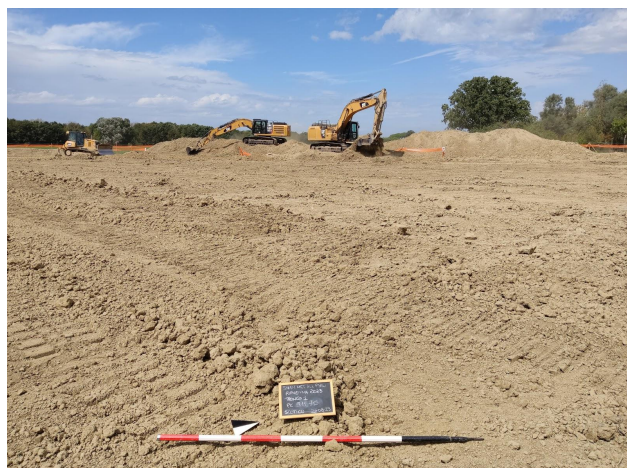
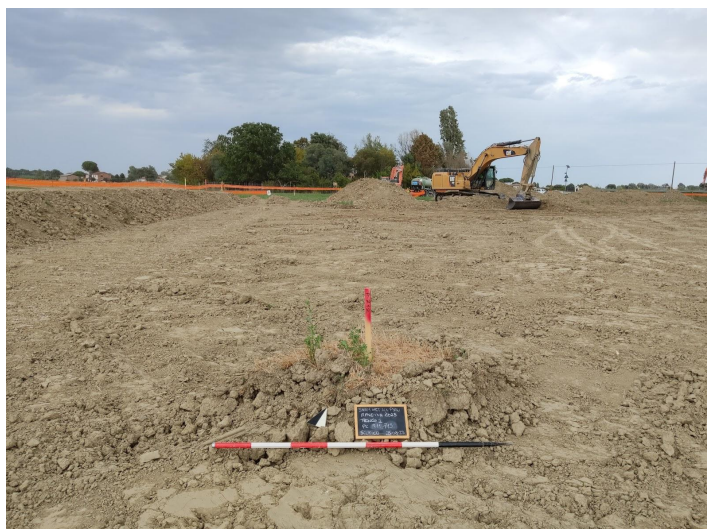
**28-08-23**

Limo argilloso di colore marrone chiaro

Lo scotico è avvenuto tra via Canalazzo e via Ferragù presso il punto di incontro 23, in un'area coltivata ad erba medica, già completamente maneggiata per il precedente metanodotto, che in parte viene intercettato. Le piste del metanodotto esistente e l'attuale sono infatti molto ampie sul lato per permettere le lavorazioni necessarie all'attraversamento delle due strade. Lo strato messo in luce è un limo argilloso, di colore marrone senza inclusi litici e antropici.

Nessun elemento archeologico

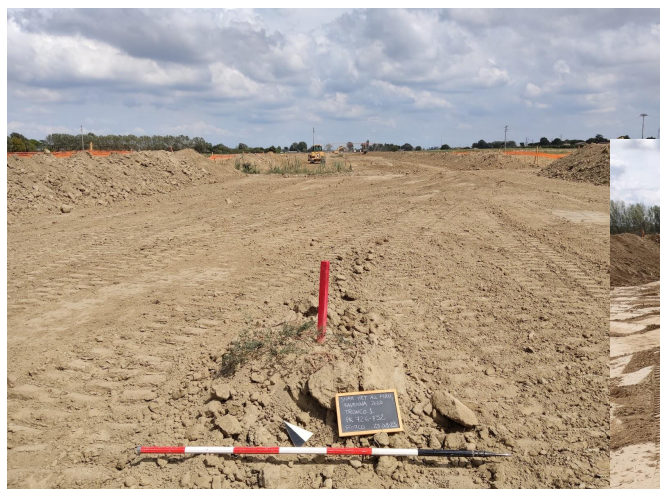
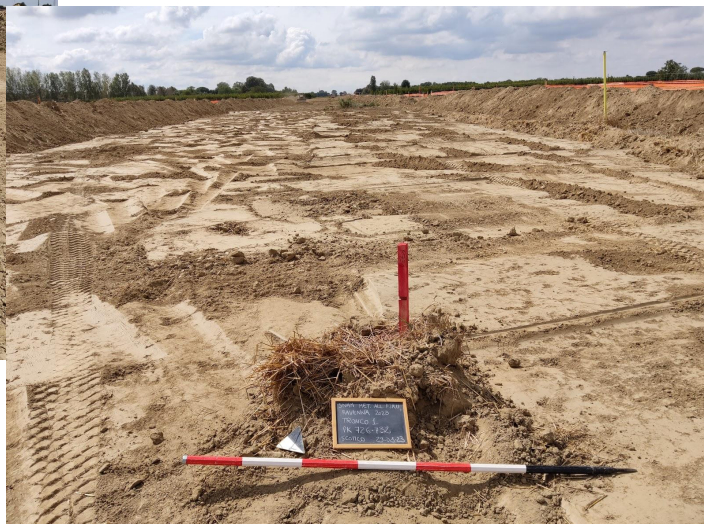
29-08-23

Limo argilloso/sabbioso di colore marrone chiaro

Lo scotico è avvenuto tra via Canalazzo e via S. Alberto nei pressi della centrale dove termina il percorso del metanodotto. Lo strato messo in luce è un limo argilloso, di colore marrone chiaro senza inclusi litici e antropici nella prima fino al pk 729, dopo il quale il terreno diventa sabbioso. Non vi sono emergenze archeologiche nemmeno in questa parte; verso la zona della centrale iniziano a comparire fari frammenti di laterizi moderni recenti.

Nessun elemento archeologico

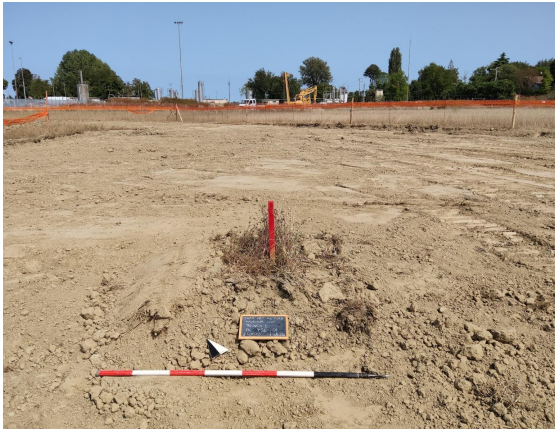
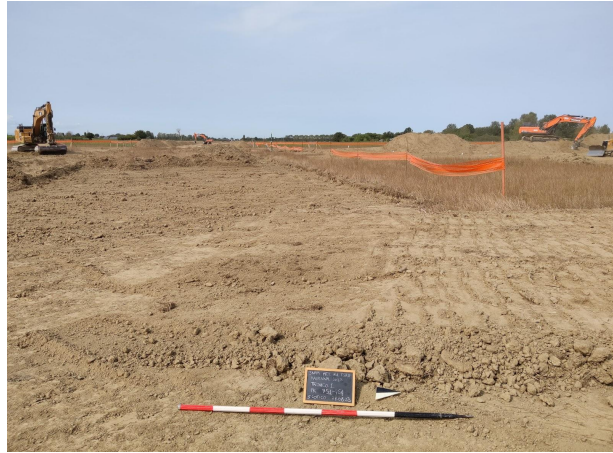
31-08-23

Limo sabbioso di colore marrone chiaro

Lo scavo è avvenuto tra via del Metano e via S. Alberto nei pressi della centrale dove termina il percorso del metanodotto e dove verrà aperto un grosso piazzale per la realizzazione degli impianti. Lo strato messo in luce è un limo sabbioso di colore marrone chiaro senza inclusi litici e resti archeologici. Nella zona vicino alla centrale già esistente sono presenti frammenti di laterizi, mattoni e mattonelle, frutto dei recenti lavori e maneggiamenti per la realizzazione della centrale stessa e degli altri metanodotti, a partire dal Dopoguerra.

L'area è segnalata ad alto rischio tra i pk 750 e 752 circa per il rinvenimento di due siti archeologici lungo il tracciato del metanodotto parallelo all'attuale in costruzione; il sedime archeologico (in un caso non riportato completamente) si trova però ad una quota molto più bassa, sotto i 3 metri dal p.c.

Nessun elemento archeologico

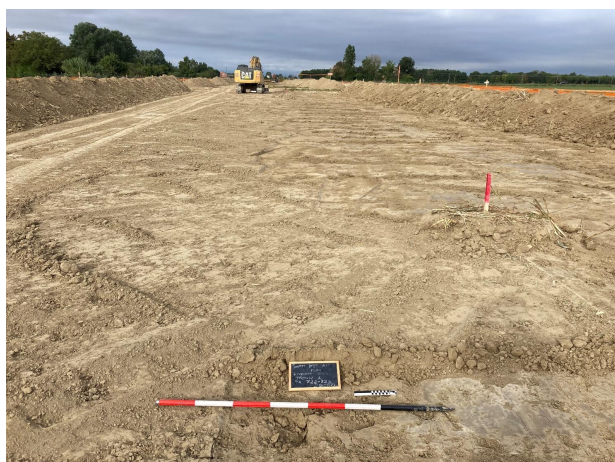
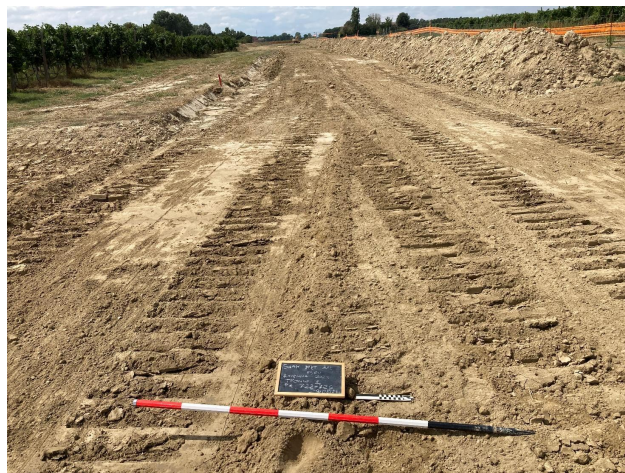
**29/08/2023**

Argilloso di colore marrone chiaro con presenza di alcuni inclusi laterizi di difficile inquadramento cronologico.

Attività di scotico nell'area di Sant'Antonio all'interno di alcuni campi coltivati e di un vigneto nei pressi di Via Canalazzo. Si segnala la presenza di sporadici laterizi di difficile inquadramento cronologico.

Assenza di elementi archeologici

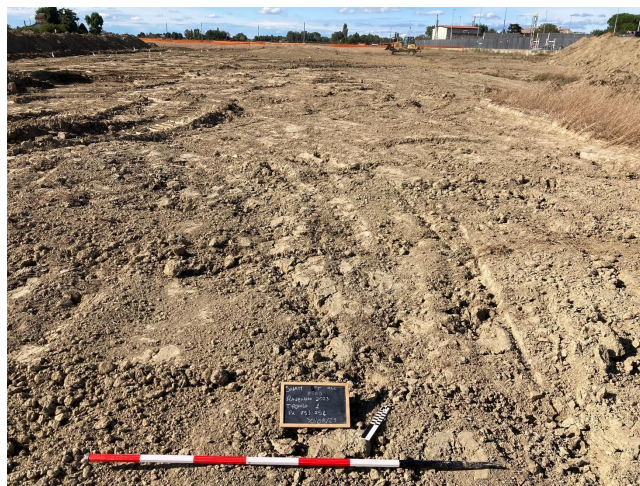
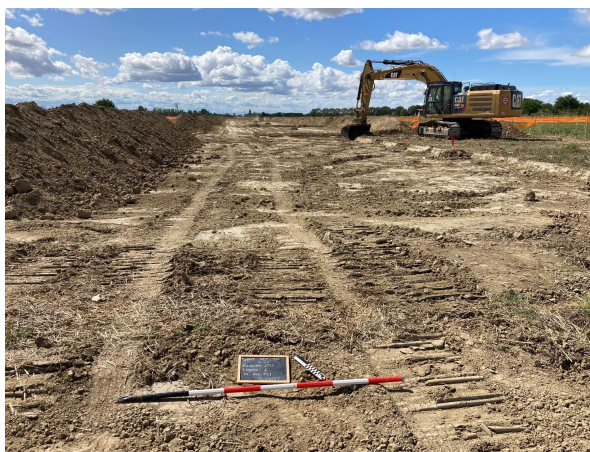
30/08/2023

Argilloso di colore marrone chiaro con presenza di alcuni inclusi laterizi di difficile inquadramento cronologico.

Attività di scotico nell'area di Sant'Antonio all'interno di alcuni campi coltivati nei pressi di Via CSant'alberto e nella centrale del metanodotto. Si segnala la presenza di sporadici laterizi di difficile inquadramento cronologico.

Assenza di elementi archeologici

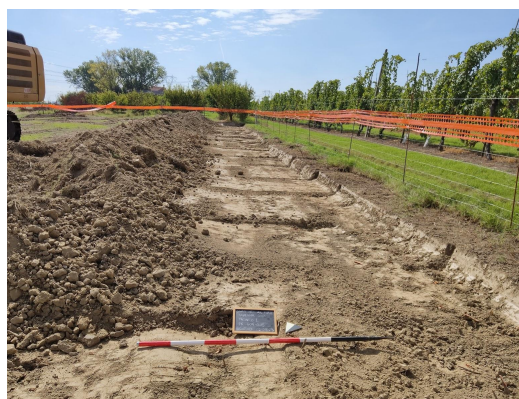
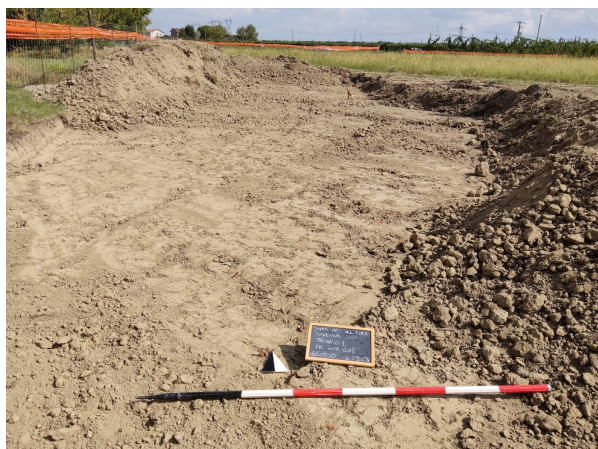
02-09-23

Limo argilloso di colore marrone chiaro

Attività di scavo dell'humus tra via S. Egidio e via Tagliata, nei pressi della Toc sotto via Canala. Lo strato messo in luce è un limo argilloso di colore marrone chiaro senza inclusi litici e resti archeologici.

L'attività è stata appena iniziata in una piccola porzione dell'area.

Nessun elemento archeologico

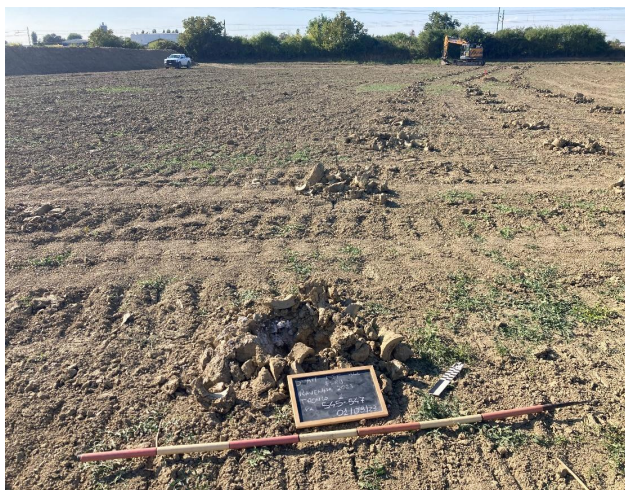
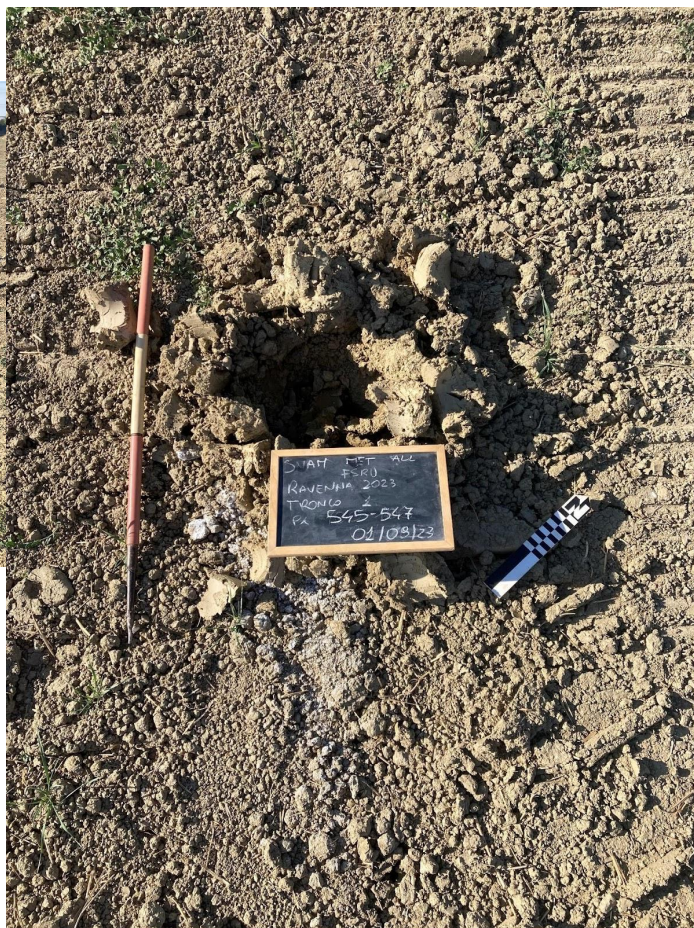
Argillo-sabbioso di colore marrone con sfumature grigie chiaro privo di inclusi

L'ispezione dei fori realizzati con la bonifica bellica profonda nella pista dal picchetto 545-547 non ha rilevato la presenza di resti antropici né di inclusi di alcun tipo.

Assenza di elementi archeologici

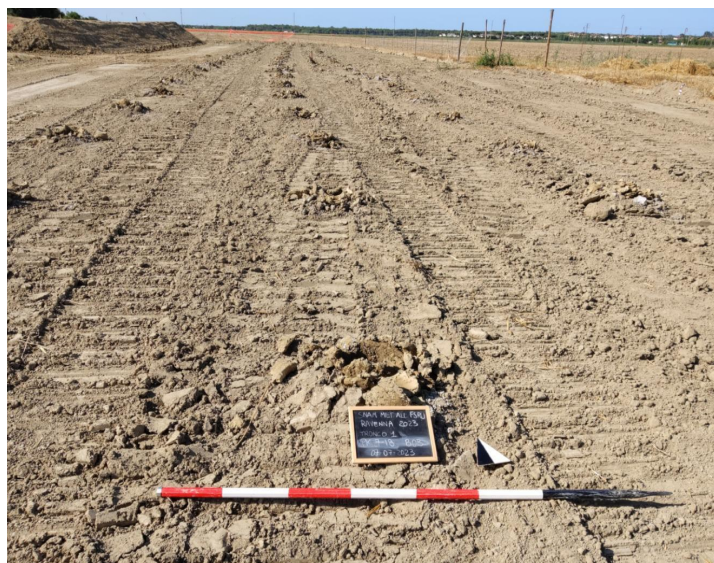
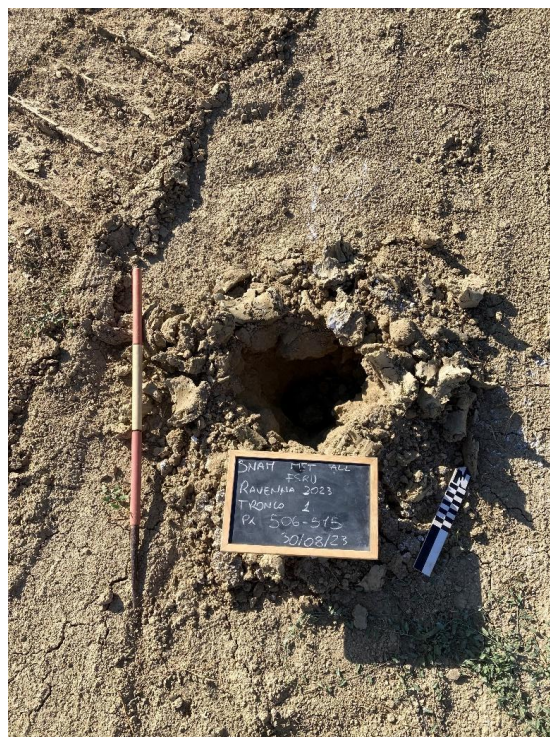
Argillo-sabbioso di colore marrone con sfumature grigie chiaro  
privo di inclusi

L'ispezione dei fori realizzati con la bonifica bellica profonda nella pista dal picchetto 506-523 non ha rilevato la presenza di resti antropici né di inclusi di alcun tipo.

Assenza di elementi archeologici
