## FSRU Ravenna e Collegamento alla Rete Nazionale Gasdotti

Report di monitoraggio Ante Operam dell'area interessata dalla costruzione della diga frangiflutti

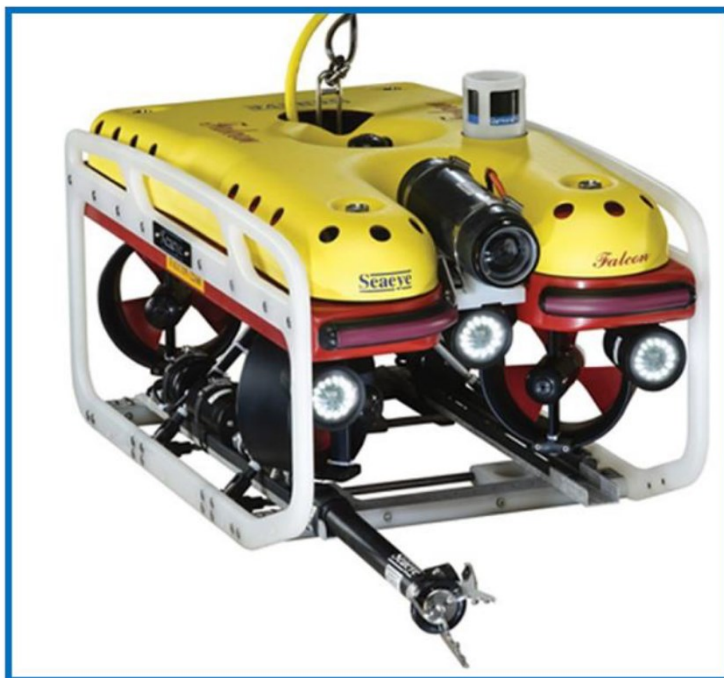
Per l'esecuzione delle attività di ispezione visiva di dettaglio è stato utilizzato un veicolo ROV (Remotely Operated Vehicle) modello Observer Class Saab-Seaeye Falcon, dotato di ombelicale a fibra ottica ed appositamente allestito con tutti gli accessori necessari per portare a termine lo scopo del lavoro.

Il sistema ROV utilizzato è essenzialmente composto dalle seguenti unità:

- Unità di alimentazione e controllo di superficie;
- Ombelicale;
- Veicolo Subacqueo;
- Dispositivo di input di tipo "JoyPad";
- Sistema USBL.

Figura 2-1: Saab-Seaeye Falcon (ROV - Remotely Operated Vehicle)

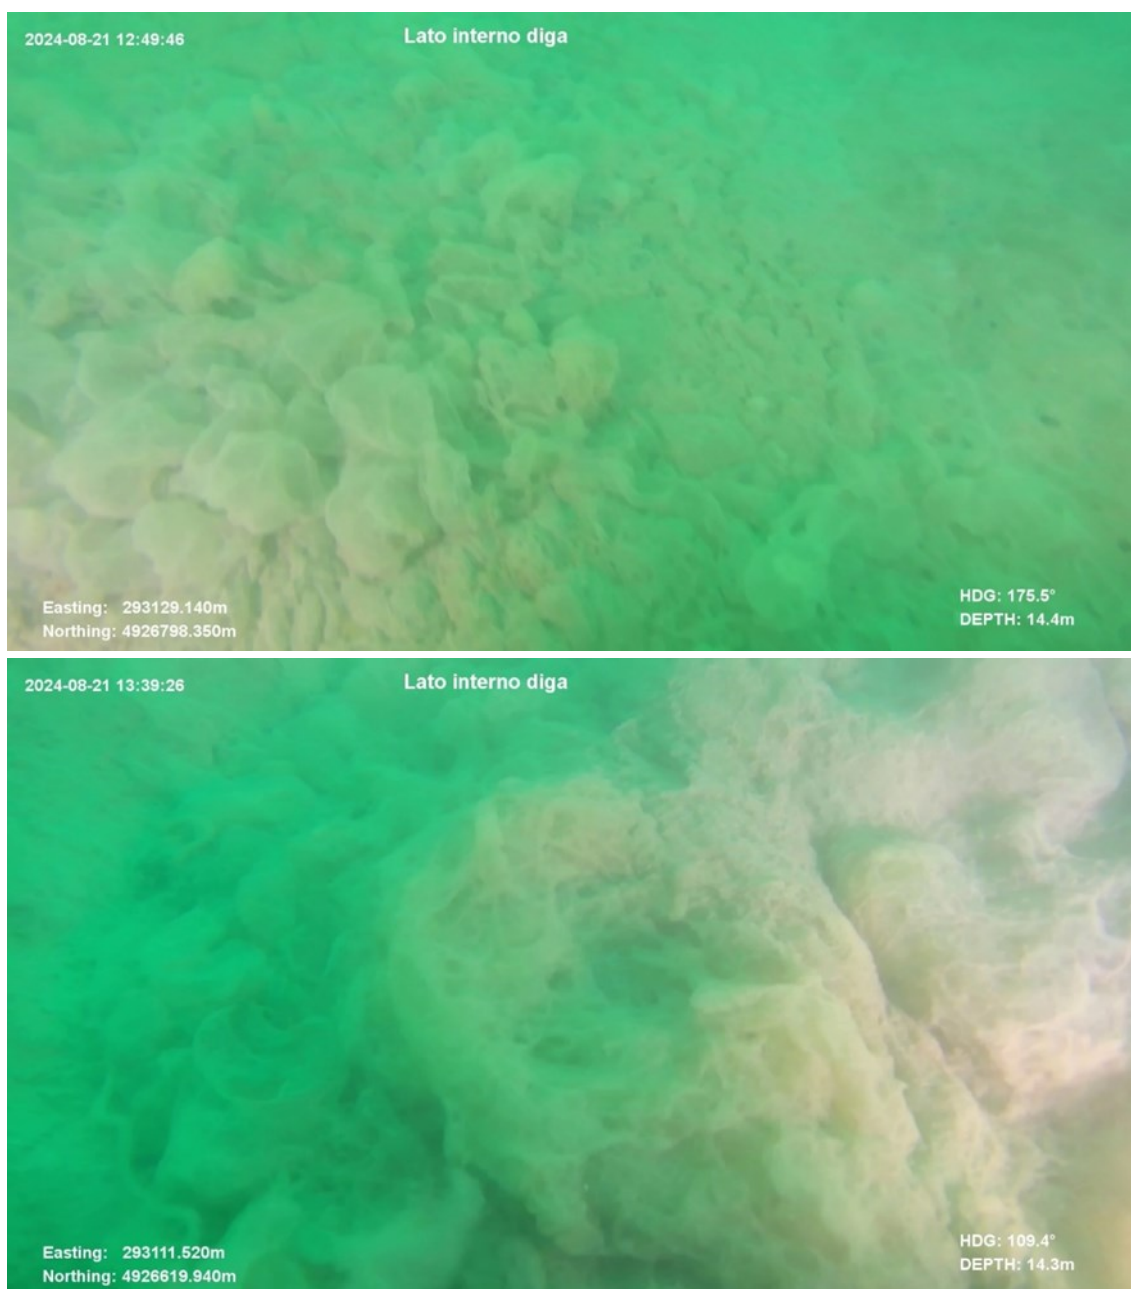
La colonna d'acqua presenta una trasparenza ridotta spesso limitata a pochi centimetri. Durante il periodo di monitoraggio, sia la colonna d'acqua che il substrato bentonico sono risultati interessati da un'elevata concentrazione di mucillagini, che ha ulteriormente ridotto la visibilità e determinato la formazione di zone di accumulo sul fondale.

**Figura 3-1: Mucillagini bentoniche nella porzione di fondale esaminata**
