OGGETTO: Richiesta di riesame e modifica delle previsioni del PIANO TERRITORIALE DI COORDINAMENTO PROVINCIALE (PTCP)

## RELAZIONE

Ambito di interesse: terreni ricompresi tra via Canareccie e via Eco (SP42) (RN), in Comune di Montescudo – Monte Colombo– Analisi del soprassuolo boschivo

Progetto  
Studio di fattibilità - Scuola Primaria

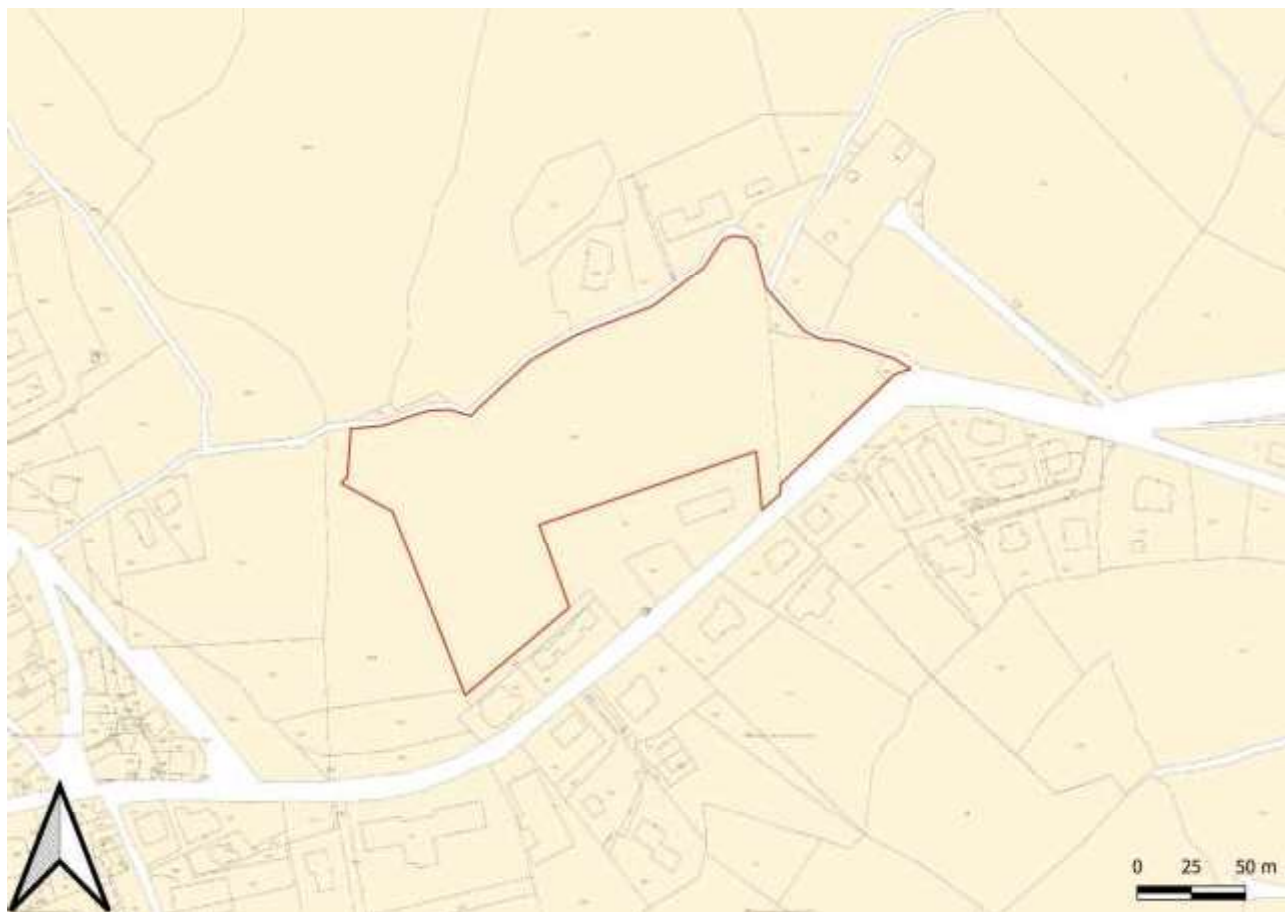
*Figura 1 Inquadramento area su catastale*

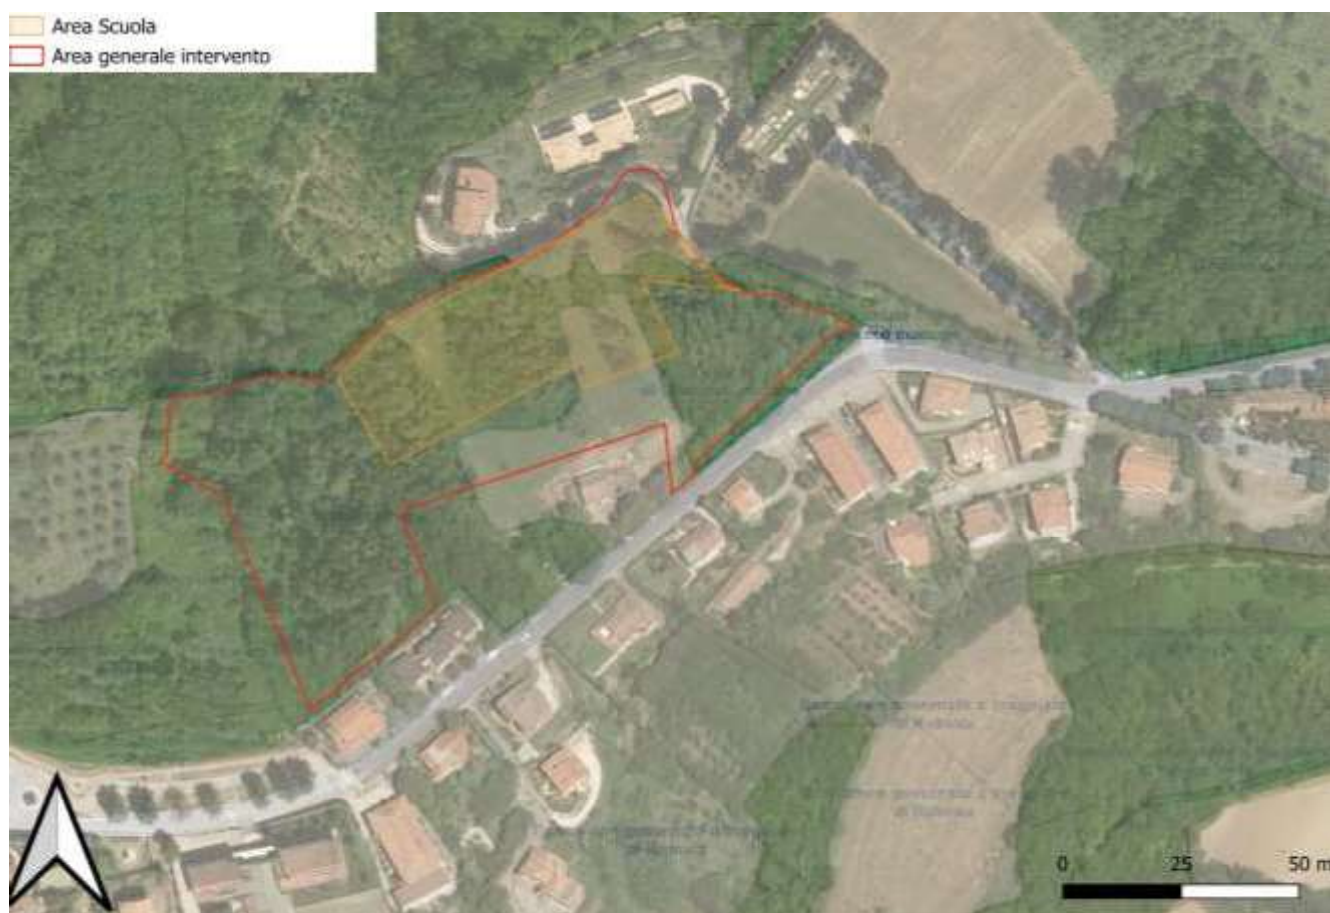
*Figura 4 Ortofoto con evidenziate area intervento generale (colore rosso) e area interessata dall'edificio scolastico di futura costruzione (colore ocra)*

La superficie boschiva oggetto di trasformazione (ai sensi della DGR 1734/2023), per la localizzazione dell'edificio scolastico, risulta una porzione ridotta del soprassuolo esistente, come meglio si può vedere nella sovrapposizione realizzata per lo studio di fattibilità (fig. 4 e fig. 12).

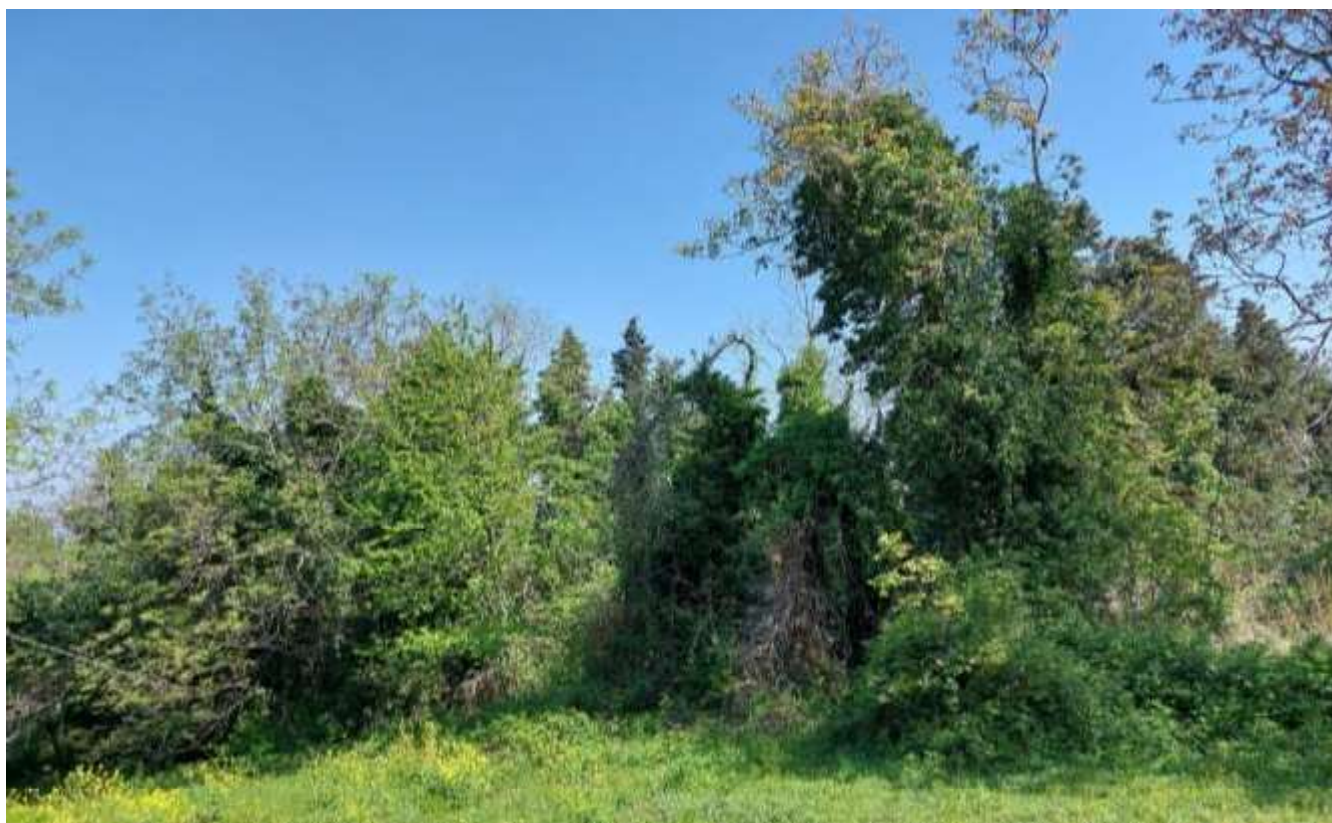
*Figura 5 Vista del soprassuolo in esame*

Lo stato del soprassuolo evidenzia criticità dovute alla mancata manutenzione in termini di diradamento e alla oramai fine carriera anticipata delle conifere. Al momento, gli schianti che si verificano, determinati da ridotta vigoria degli alberi, dalla loro crescita filata per l'eccessiva densità, dall'azione di appesantimento statica causata dallo sviluppo di edera, risultano in ottica di evoluzione del soprassuolo, volti ad una modifica della composizione specifica verso una formazione più stabile e in equilibrio, dove la presenza di latifoglie autoctone dovranno prevalere. Tale evoluzione può essere molto lunga in termini temporali e determinare passaggi intermedi anche bruschi nei cambiamenti e nella struttura del soprassuolo, fino anche al collasso di porzioni ampie del piano dominante, cosa peraltro già in corso. Si evidenzia inoltre che la superficie boschiva non risulta uniformemente distribuita all'interno del sito in esame: l'area si presenta ancora in parte come un ex coltivo con solo vegetazione erbacea.

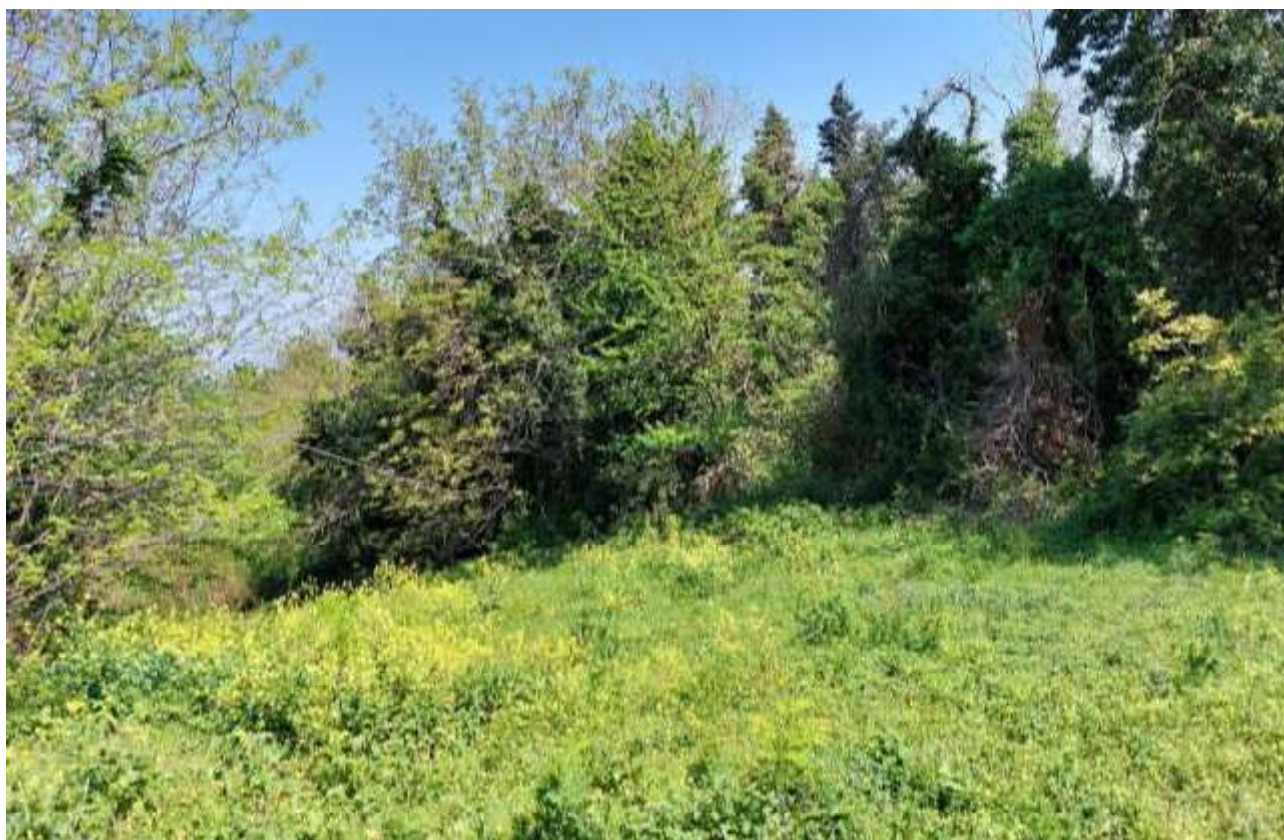
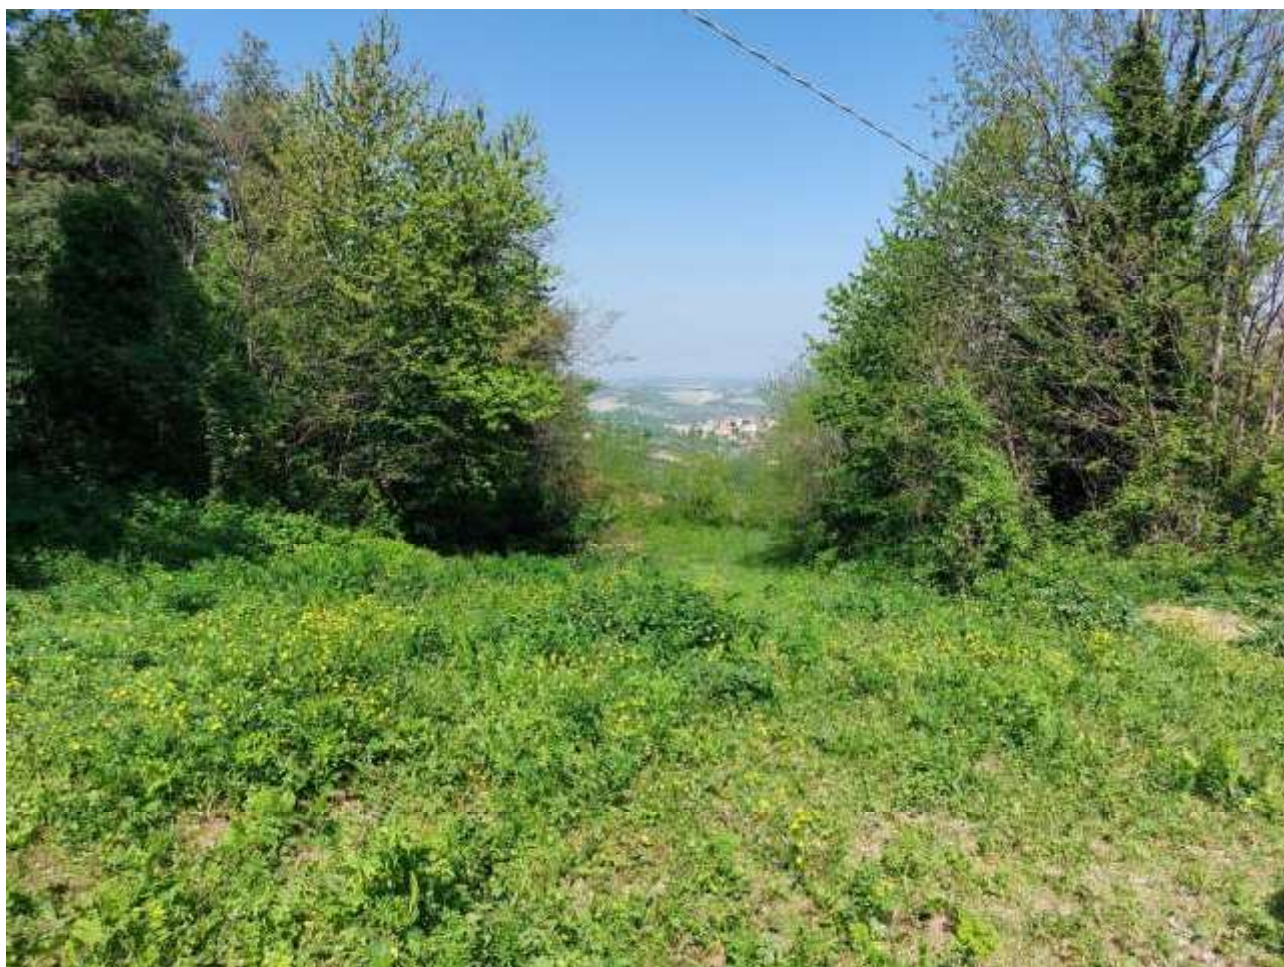
*Figure 6-7 Viste del soprassuolo in esame con ampie chiarie a vegetazione erbacea*

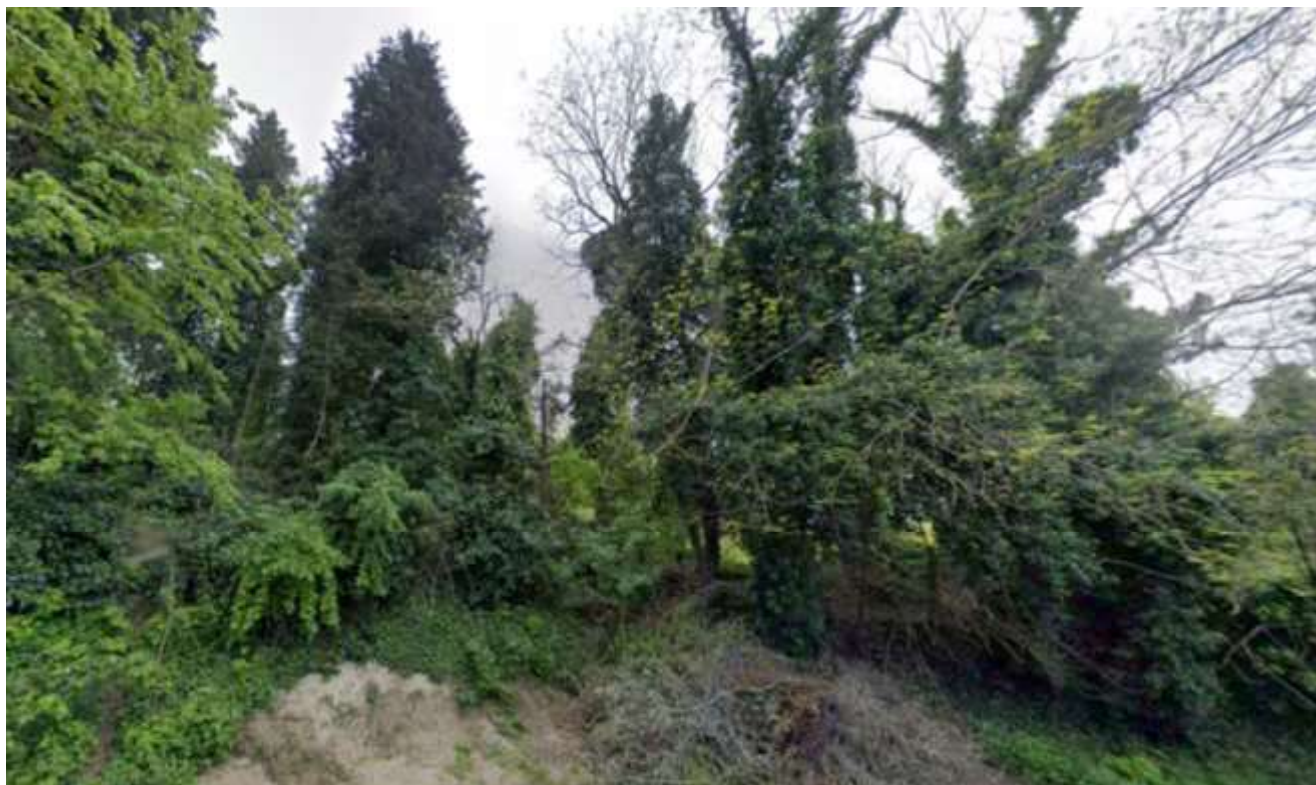
*Figura 8 Vista del soprassuolo in esame dalla via Canareccie*

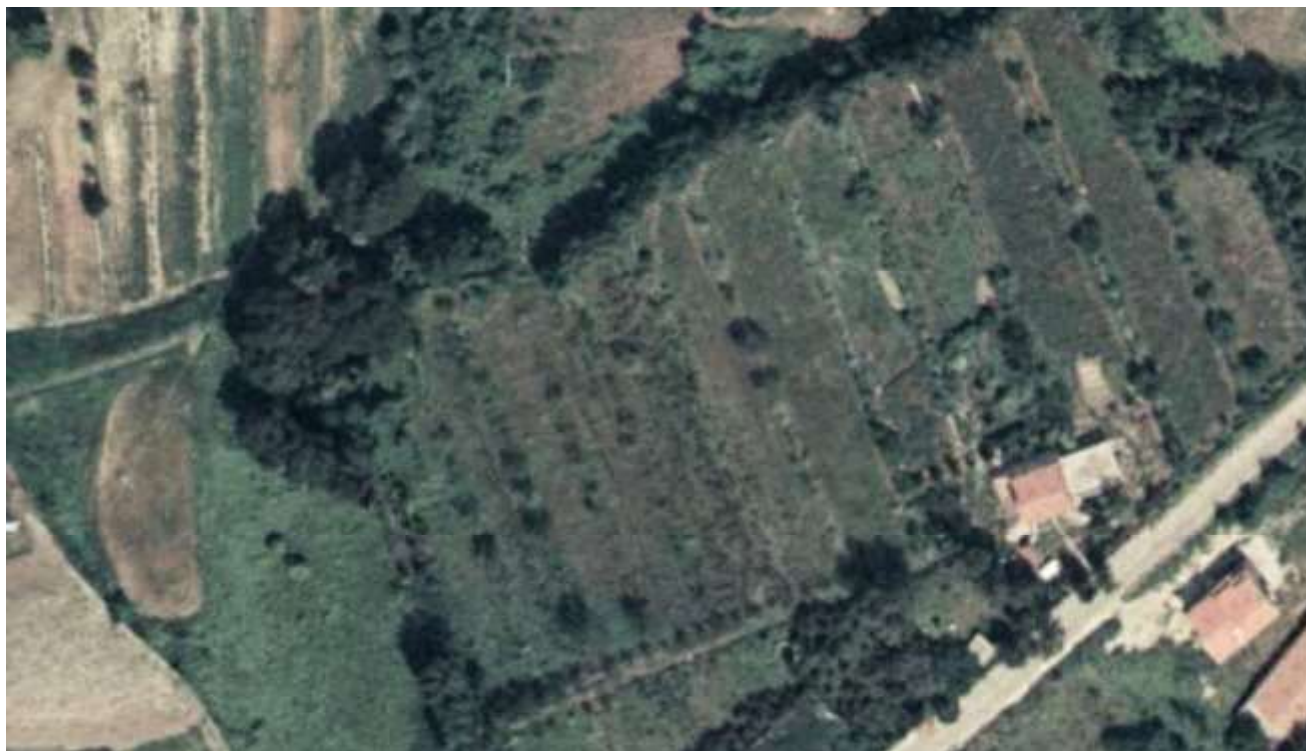
*Figura 9 Ortofoto RER del 1976/1978 da cui si evince la destinazione agricola dei terreni in trattazione.*

Analizzando le ortofoto della Regione Emilia Romagna si può facilmente dimostrare come negli anni 1976/1978 la copertura forestale fosse assente e i terreni coltivati. Anche nel 1988, esaminando le ortofoto disponibili sul Geoportale Nazionale, si evince ancora la destinazione agricola dei terreni. Solo dal 1994 in poi si evidenzia nelle ortofoto l'avvio di una ricolonizzazione dei terreni agricoli abbandonati, affiancata, probabilmente, alla piantagione di conifere concentrata nelle porzioni est e ovest dell'area esaminata. Pertanto si può affermare con certezza che l'età del soprassuolo esaminato risulta ampiamente inferiore ai 50 anni, quindi distante dall'essere una formazione forestale matura.

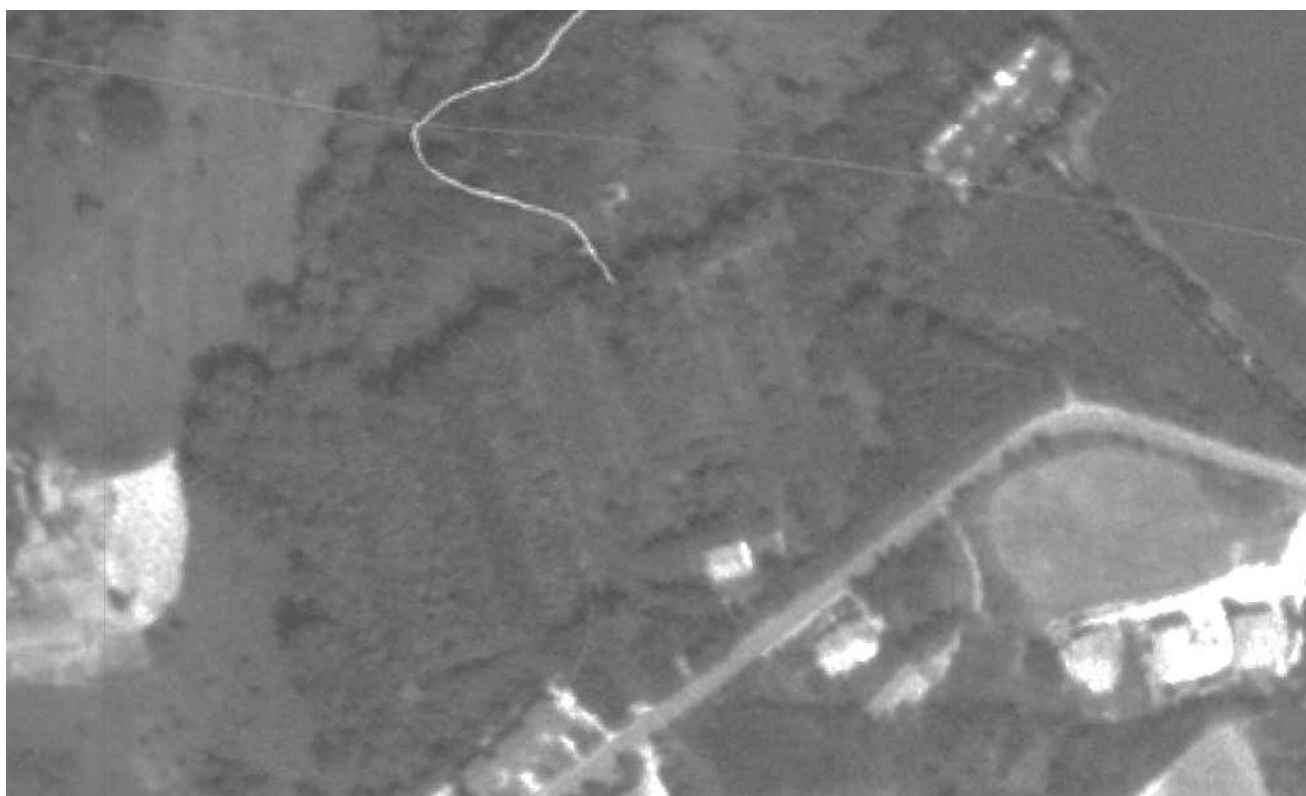
*Figura 10 Ortofoto Geoportale Nazionale del 1988 da cui si evince la destinazione agricola dei terreni in trattazione.*

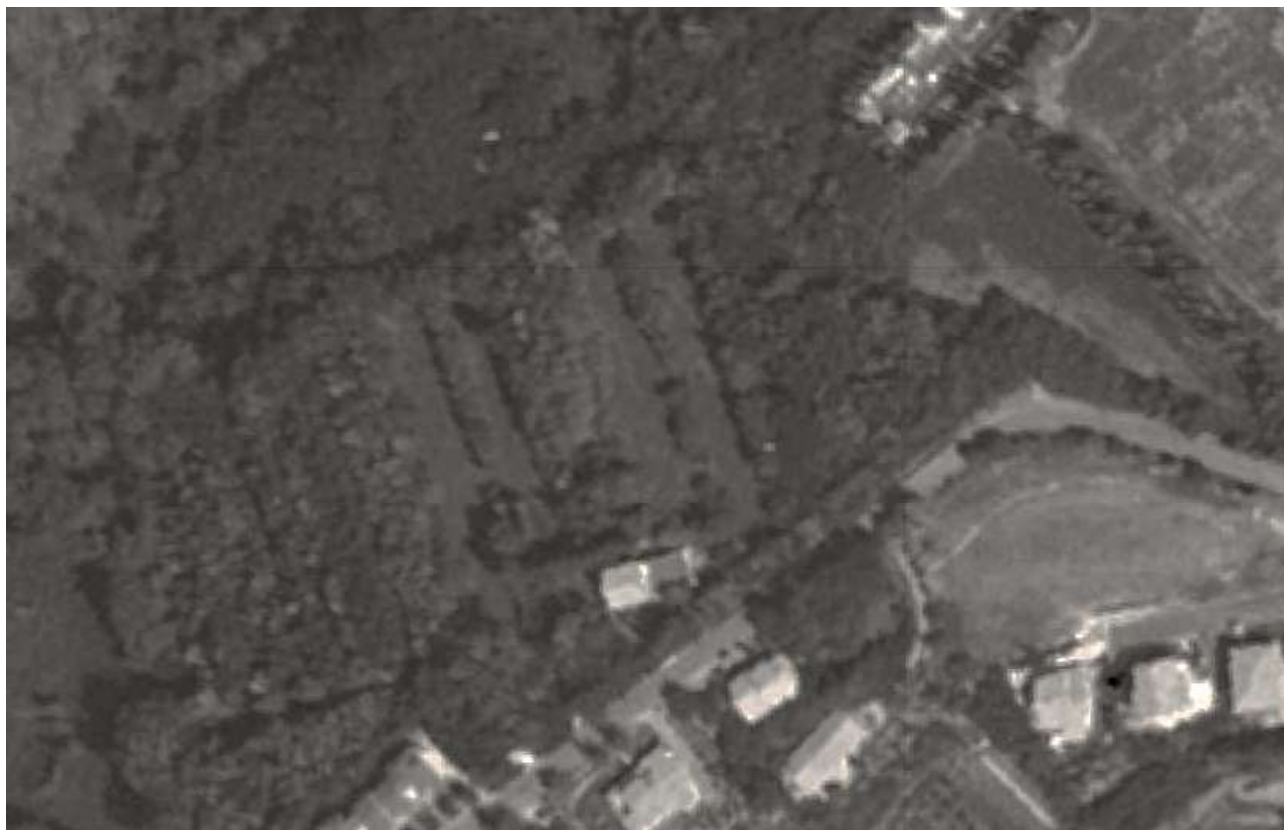
Figura 11 Ortofoto Geoportale Nazionale del 1994 da cui si evince l'avvio della ricolonizzazione dei terreni agricoli abbandonati.

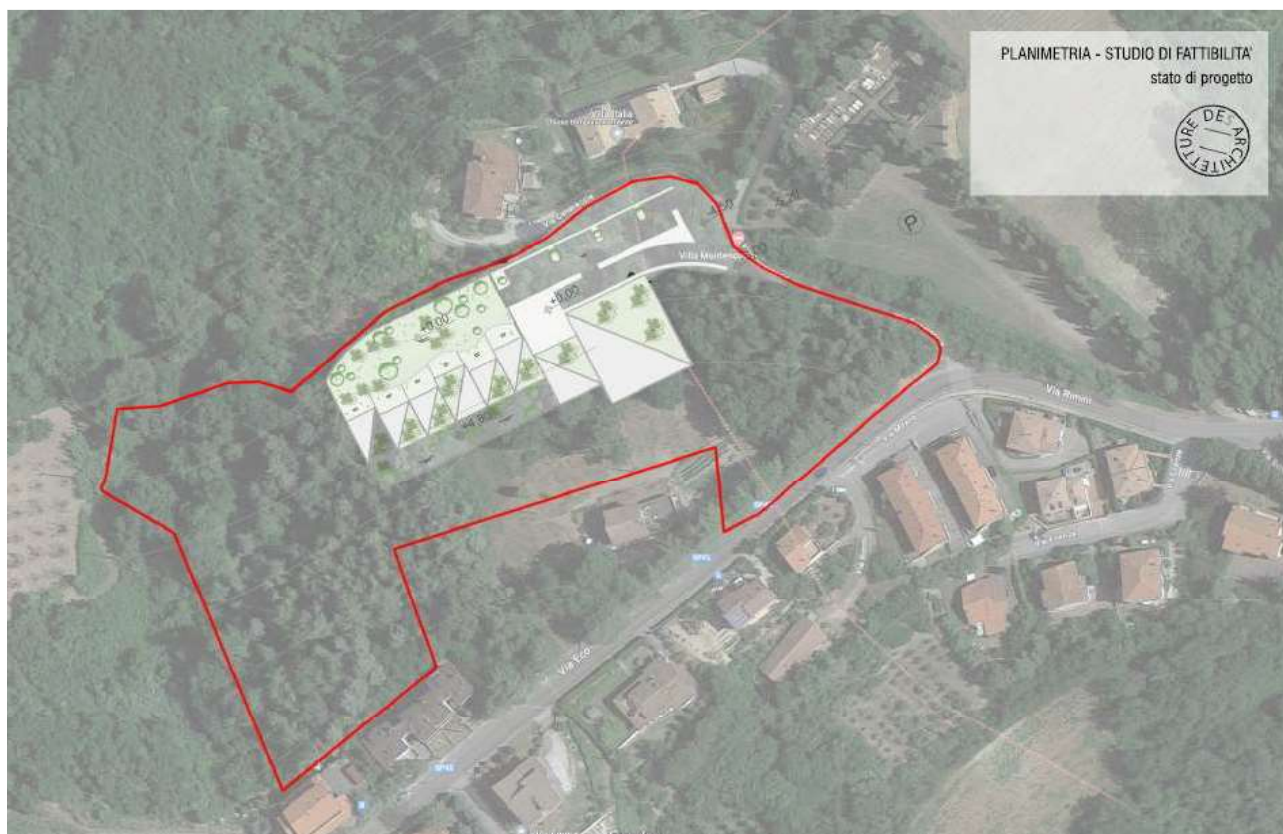
Figura 12 Planimetria Studio di fattibilità da cui si evince la superficie di interferenza con il bosco.
