RECUPERO DI BACINI DI EX CAVA IN DESTRA IDRAULICA DEL FIUME MARECCHIA, CON FUNZIONE DI STOCCAGGIO PER SOCCORSO E DISTRIBUZIONE IRRIGUA SULLA BASSA VALMARECCHIA, LAMINAZIONE DELLE PIENE ED USO AMBIENTALE

PROGETTO ESECUTIVO

A.5.1

RELAZIONE DI RIPIANTUMAZIONE

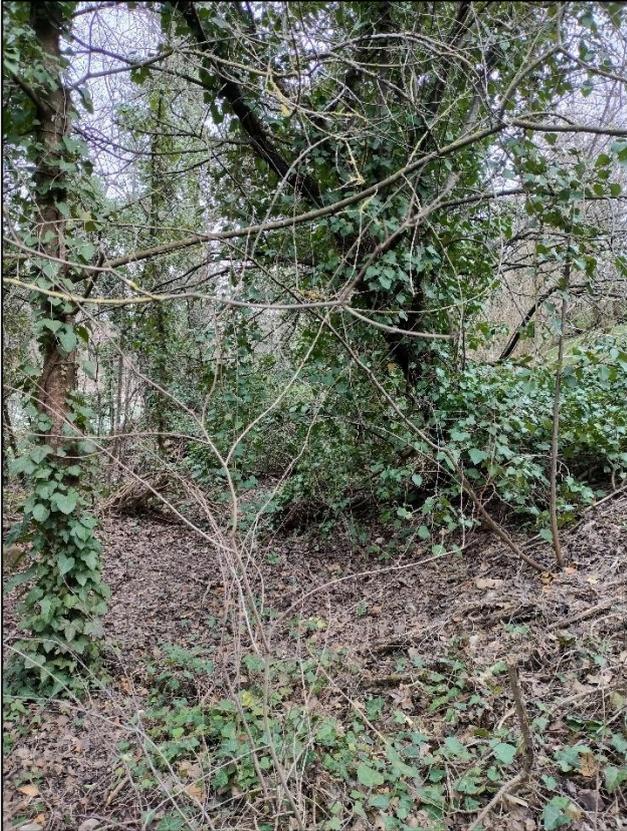
Il bosco nel suo insieme appare degradato. Gli esemplari arborei sono molto fitti e pochi raggiungono dimensioni considerevoli. Molte piante, come nel resto delle aree sono fortemente infestate da edera (*Hedera helix*) e in alcuni punti l'accessibilità è limitata dalla

Foto 3 – Foto scattata all'interno della sottoarea 1. Si nota la presenza di edera che cresce su molti degli alberi presenti.

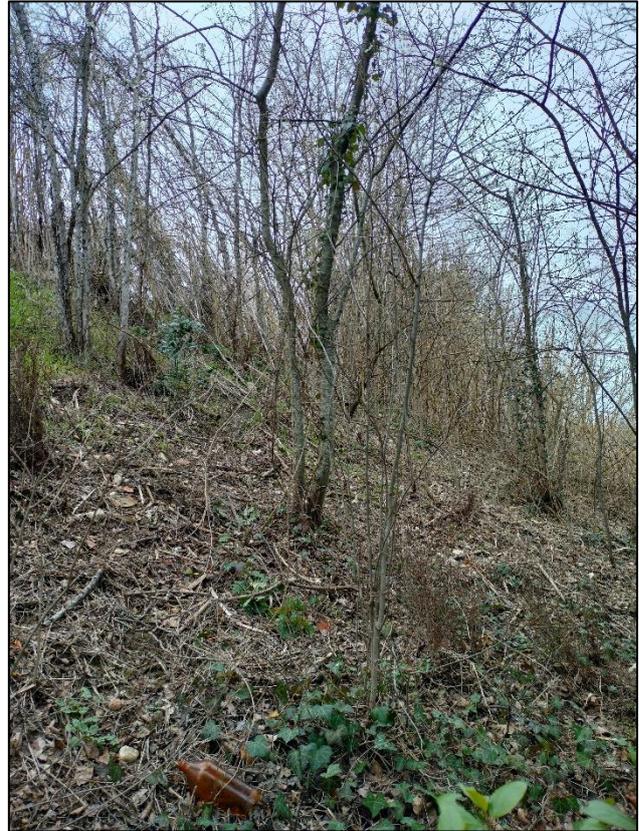
Foto 4 – Scarpata all'interno della sottoarea 1.

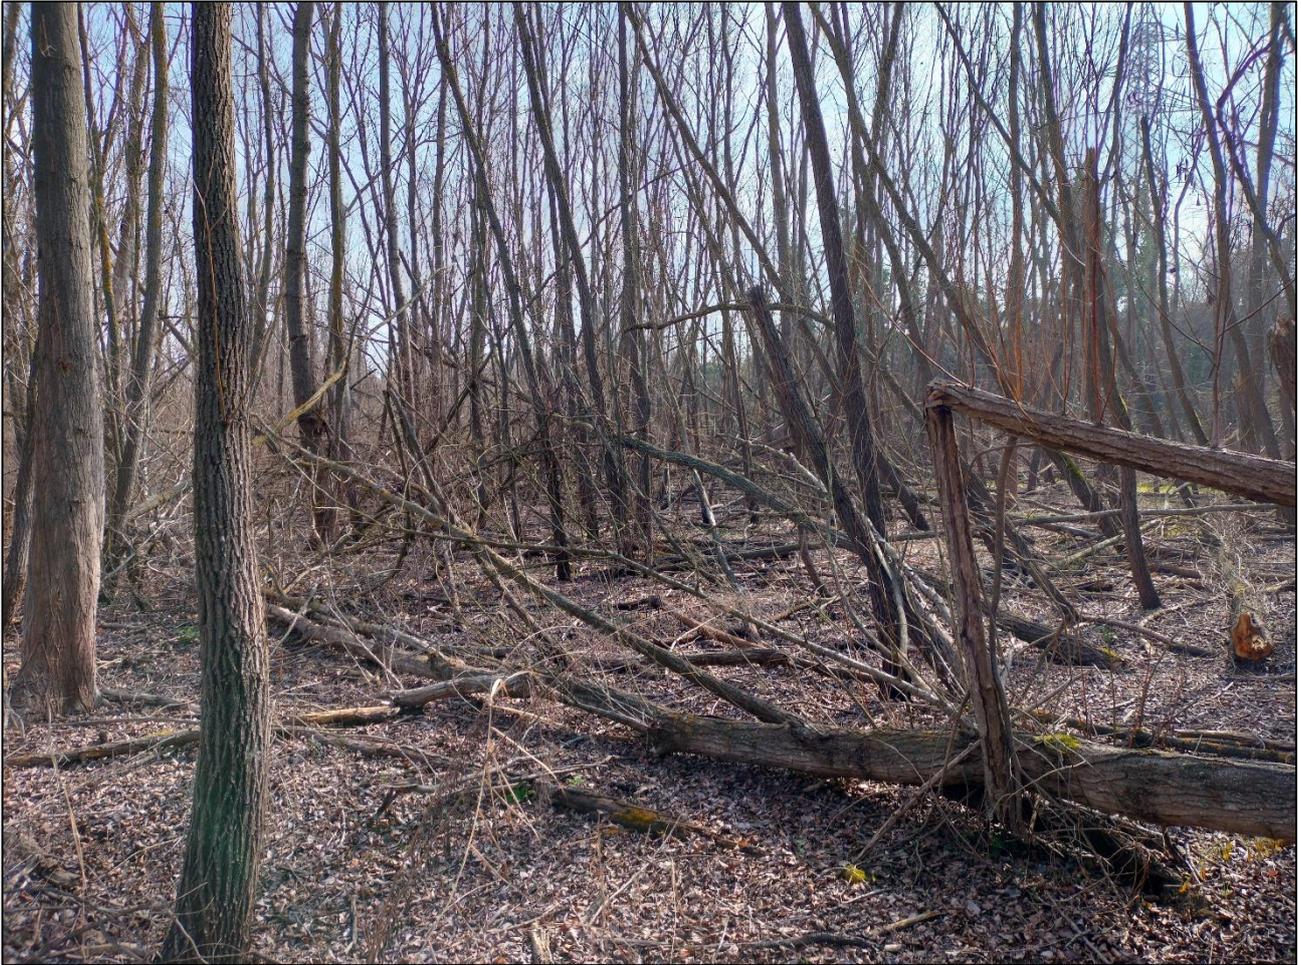
Quest'area si colloca, rispetto alla sottoarea 1, in una zona maggiormente depressa (a quota inferiore). In alcuni punti, infatti si nota affioramento di acqua. Si tratta di una zona boschiva piuttosto fitta e degradata, con la presenza di numerosissimi esemplari deperenti, morti in piedi o stroncati o che presentano rami secchi. Molti degli esemplari morti o deperenti mostrano segni della presenza di uccelli, che vi nidificano, e in diversi esemplari sono visibili funghi del legno.

Foto 5 – Area più interna della sottoarea 2. Dalla foto si vede chiaramente la presenza di diversi esemplari stroncati.

La parte centrale della zona, più lontana dalle sponde del lago è caratterizzata da scarsità di specie erbacee, data la fittezza degli esemplari arborei che determina una scarsa luminosità del sottobosco (vedi Foto 5).

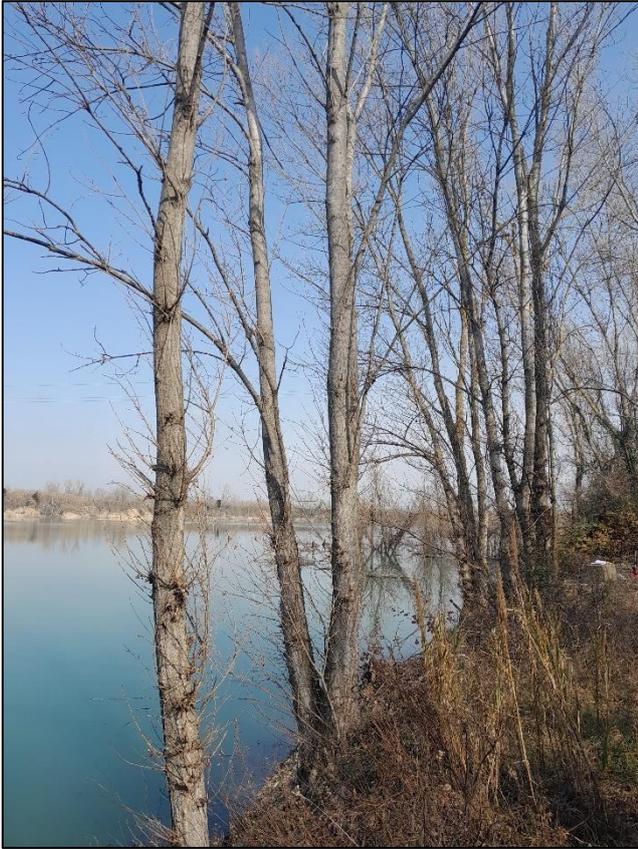
Foto 6 - Parte della sottoarea 2 adiacente al lago in cui sono visibili diversi esemplari di pioppo

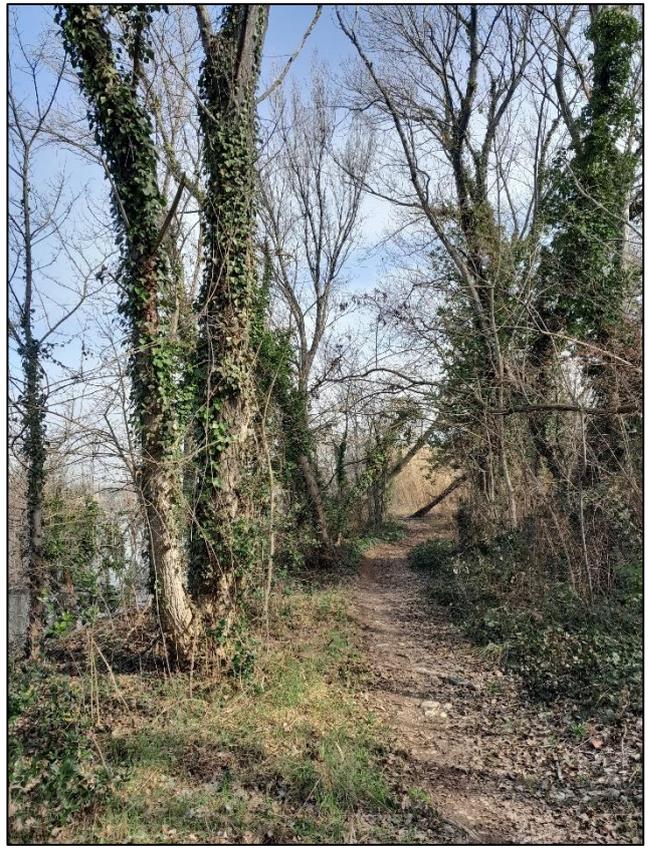
Foto 7 - Parte della sottoarea 2 situata nelle vicinanze degli argini del lago. È visibile la maggiore presenza di specie erbacee rispetto alla Foto 3 e di specie rampicanti, quali edera, rovo e vitalba.

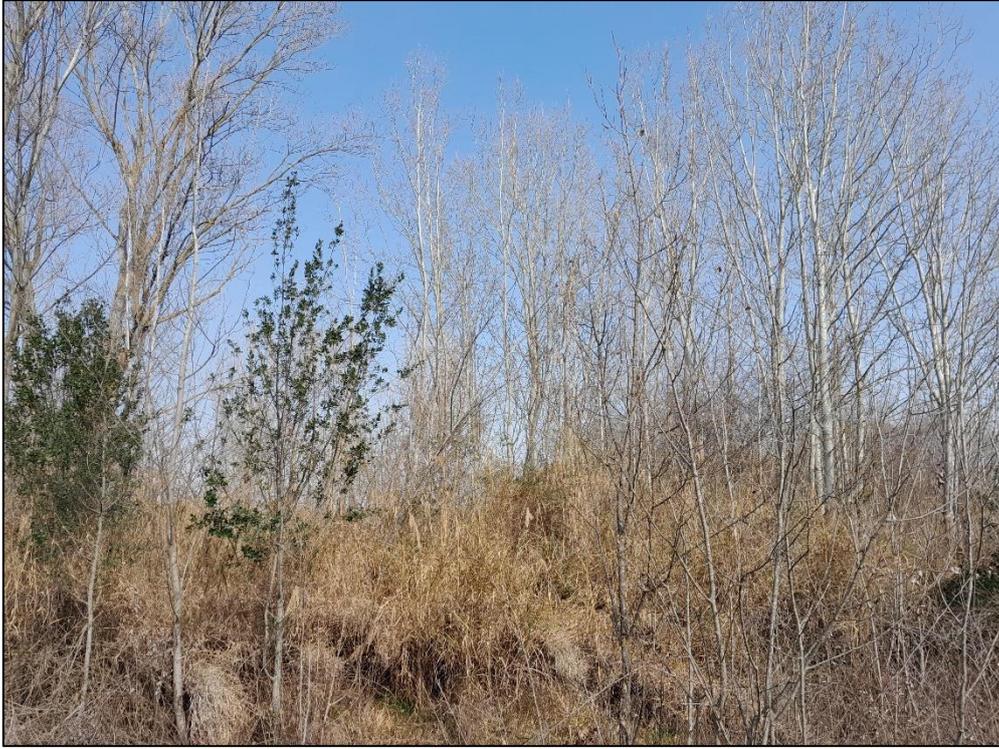
Foto 8 – Formazione di pioppo bianco e cannuccia di palude. Sono visibili anche due esemplari di alaterno.

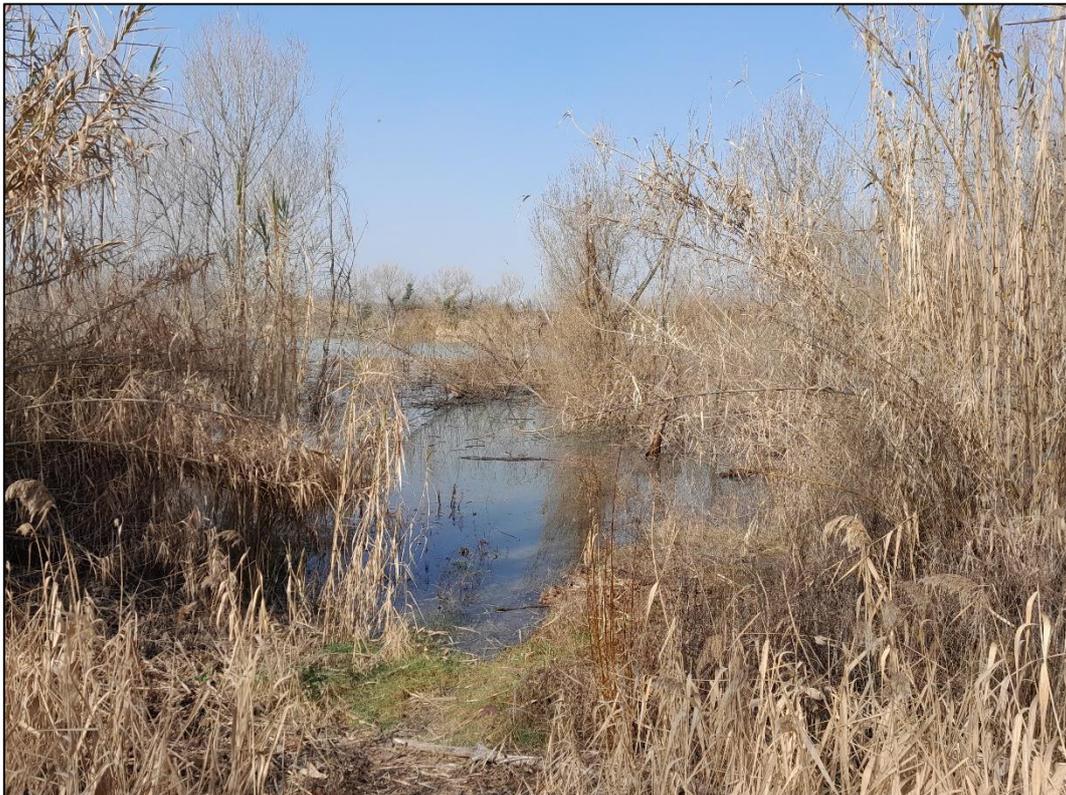
Foto 9 – Formazione di *Phragmites* nella zona a ridosso della linea di coronamento del lago.

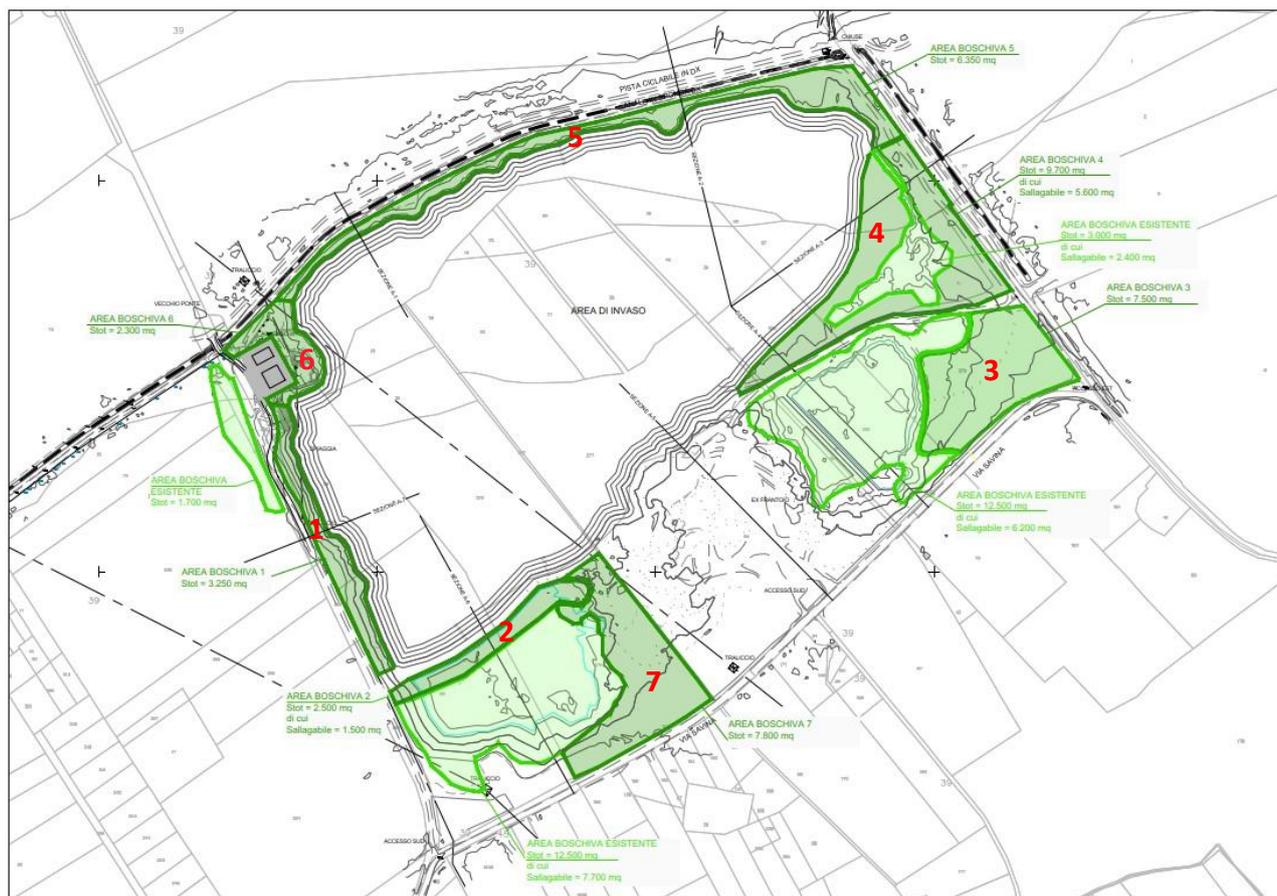
Figura 7 - Aree interessate dagli interventi di piantumazione e ripiantumazione

- Area boschiva 1 → 3.250 m² (+ 500 m² rispetto alla superficie boscata esistente)
- Area boschiva 2 → 2.500 m², di cui 1.500 m² allagabili (+ 0 m² rispetto alla superficie boscata esistente)
- Area boschiva 3 → 7.500 m² (area boscata di neoformazione)
- Area boschiva 4 → 9.700 m², di cui 5.600 m² allagabili (+ 6.470 m² rispetto alla superficie boscata esistente)
- Area boschiva 5 → 6.350 m² (area boscata di neoformazione)
- Area boschiva 6 → 2.330 m² (area boscata di neoformazione)
- Area boschiva 7 → 7.800 m² (area boscata di neoformazione)

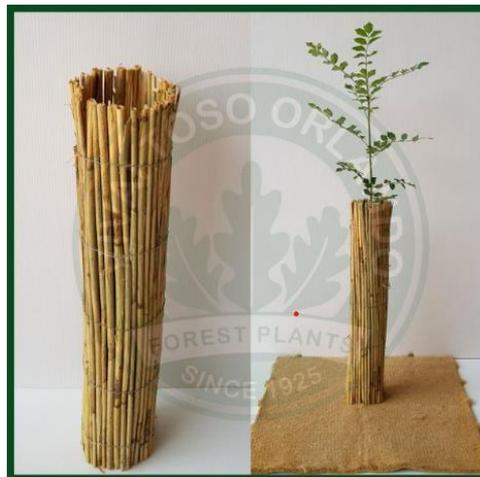
Per poter consentire la messa a dimora delle nuove piantine si procederà ad una pulizia tramite sfalcio e trinciatura della vegetazione erbacea infestante. Seguirà la piantumazione di esemplari di 1-2 anni di età. Ogni pianta sarà messa a dimora con un disco pacciamante, uno shelter e un tutore di sostegno. Gli shelter utilizzati saranno biodegradabili, composti da fibre vegetali, al fine di evitare la dispersione di plastica all'interno del sito. Lo stesso schema verrà seguito per tutte le zone boschive indicate in *Figura 7*.

Figura 10 - Esempio di schema di piantumazione con shelter composto di materiale vegetale e quadretto pacciamante (Fonte: Vivai Toso Orlando)

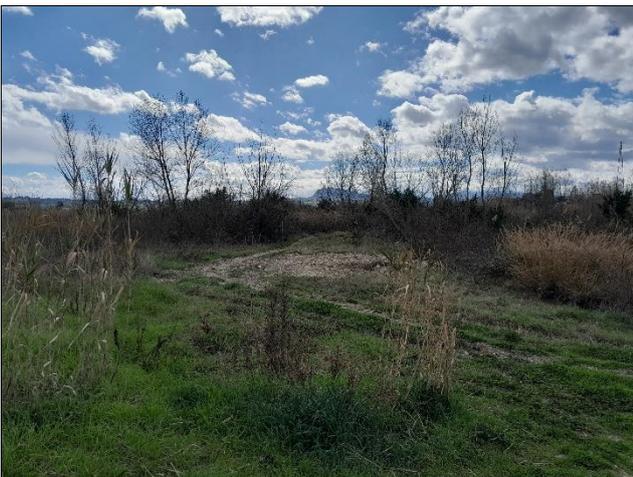
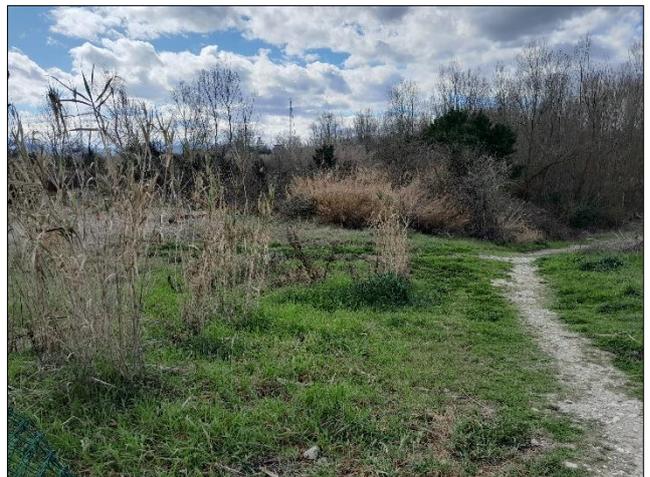
Foto 10 e 11 – Foto che mostrano lo stato attuale dell'area boschiva 3. L'area è attualmente occupata da arbusti, formazioni di cannuccia di palude e rovi.

Nella parte più alta, attualmente inaccessibile perché occupata da rovi, canneto e arbusti si porranno a dimora specie che meglio tollerano la siccità: pioppi neri, pioppi tremuli, aceri campestri, olmi con densità di impianto di 64 m² (8 m x 8 m). Tra gli alberi saranno posti gli stessi arbusti indicati per l'area boschiva 3, con una densità considerata di 16 m² (4 m x 4 m).

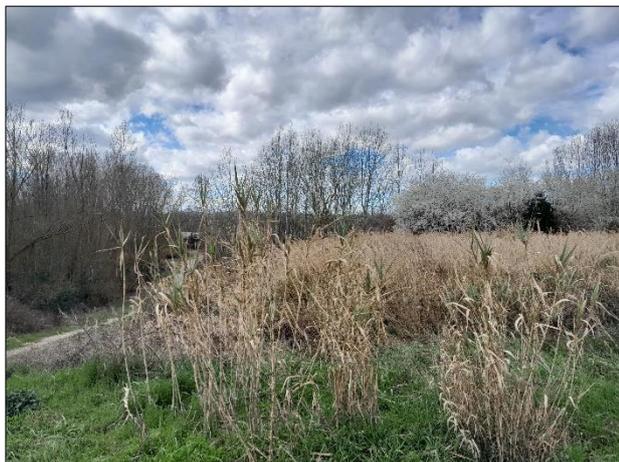
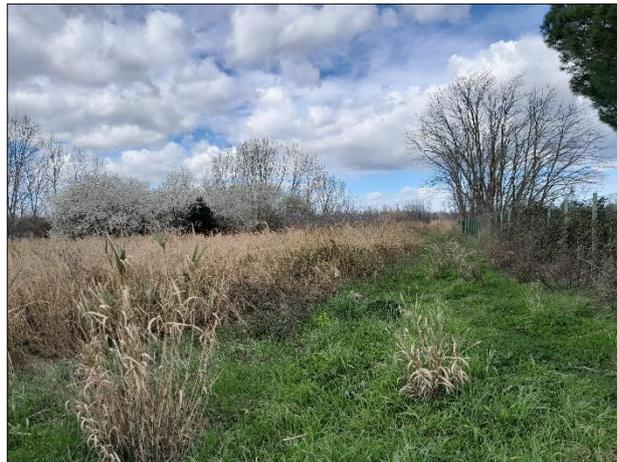
Foto 12 e 13 – Foto che mostrano l'area boschiva 4 allo stato attuale. Si tratta della parte più rilevata dell'area, che non sarà soggetta ad allagamento periodico. Sono visibili ampie formazioni di cannuccia di palude. La foto a destra mostra la recinzione a fianco della quale sarà realizzato il filare di pioppo bianco.

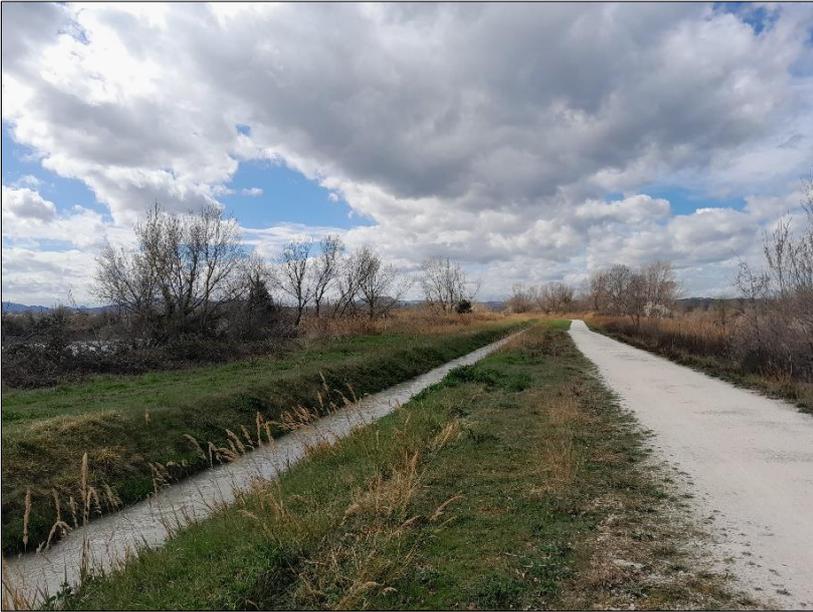
Foto 14 – Foto dell’area boschiva 5. Sulla destra è visibile la pista ciclabile e sul lato sinistro il canale consorziale, a sinistra del quale verrà realizzato il filare di pioppo bianco.

Si rileva la presenza, sulla sponda esterna del canale consorziale, di formazioni lineari di cannuccia di palude (*Phragmites spp.*), che verranno il più possibile preservate durante gli interventi di ripiantumazione, in quanto offrono una funzione schermante ed ecosistemica.

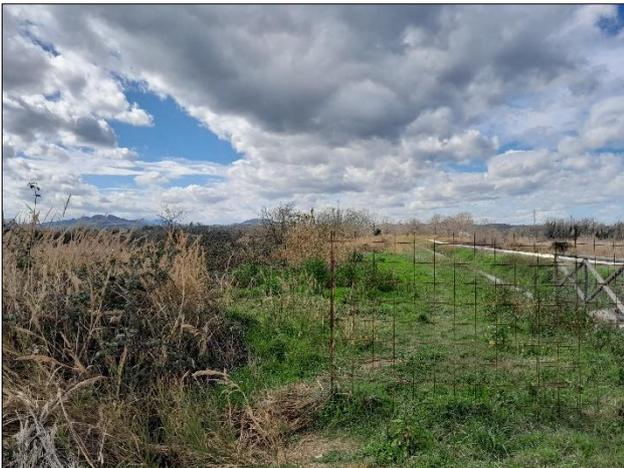
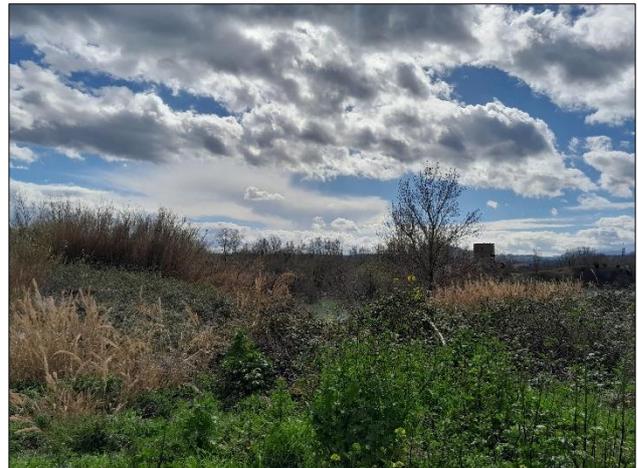
Foto 15 e 16 – Angolo a nord-est del Lago Azzurro all’interno dell’area boschiva 5. In questa zona verranno piantumati alberi e arbusti.

- pioppo nero,
- pioppo tremulo,
- acero campestre,
- olmo comune,
- sambuco nero,
- sanguinello,
- alaterno,
- rosa canina.

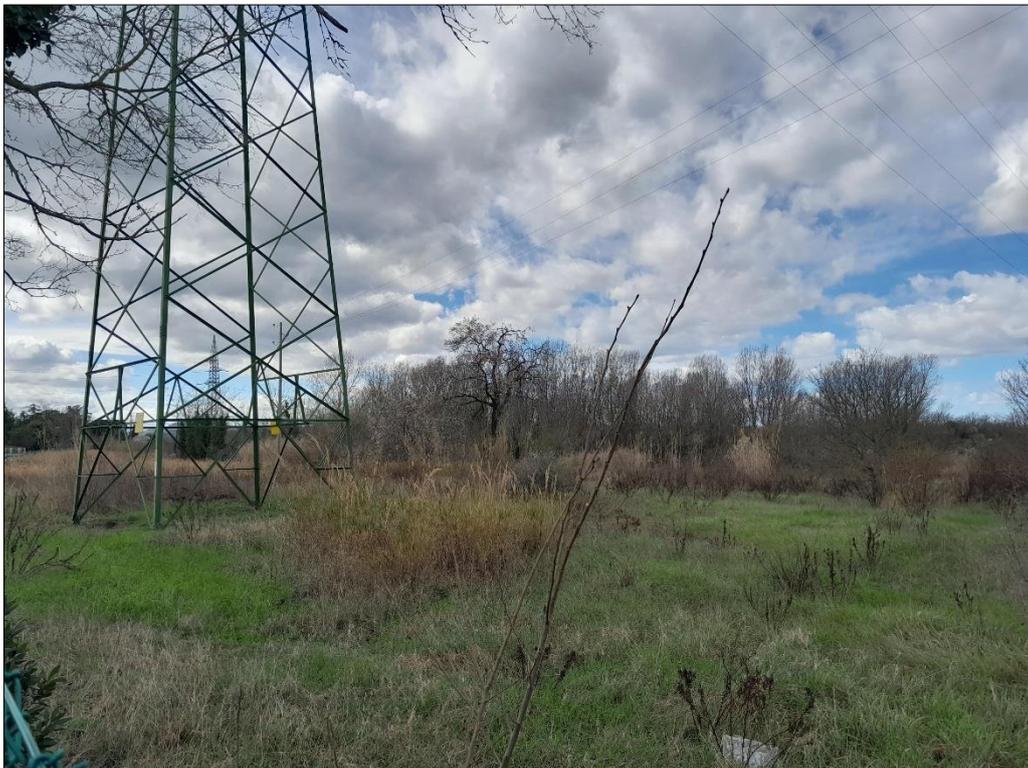
Foto 17 – Area boschiva 7. Sono visibili formazioni arbustive.

La densità di impianto considerata è la stessa dell'area 3.

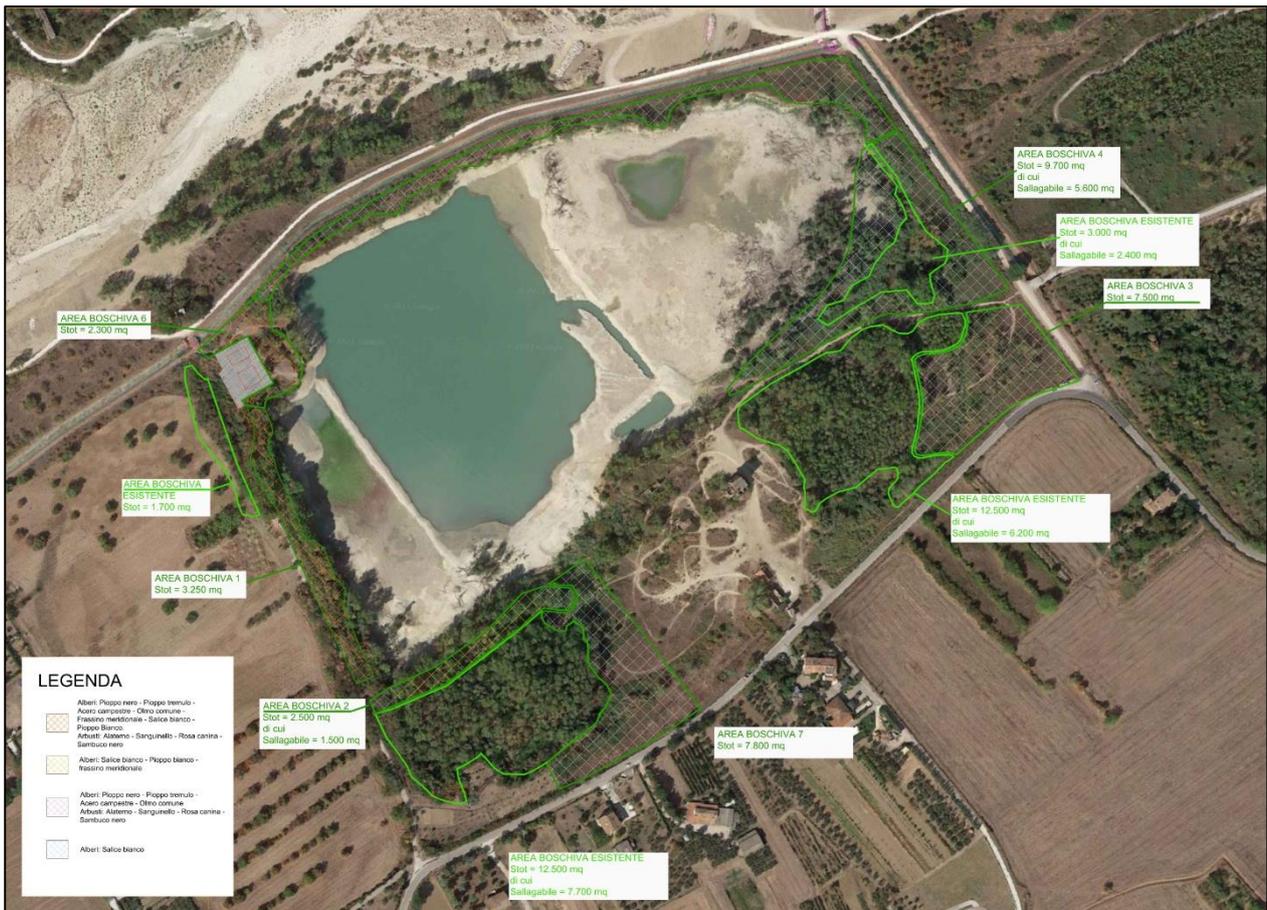
Figura 19 – Planimetria del Lago Azzurro con indicate le aree interessate dagli interventi di piantumazione/ripiantumazione del bosco e le specie prescelte per ciascuna di esse

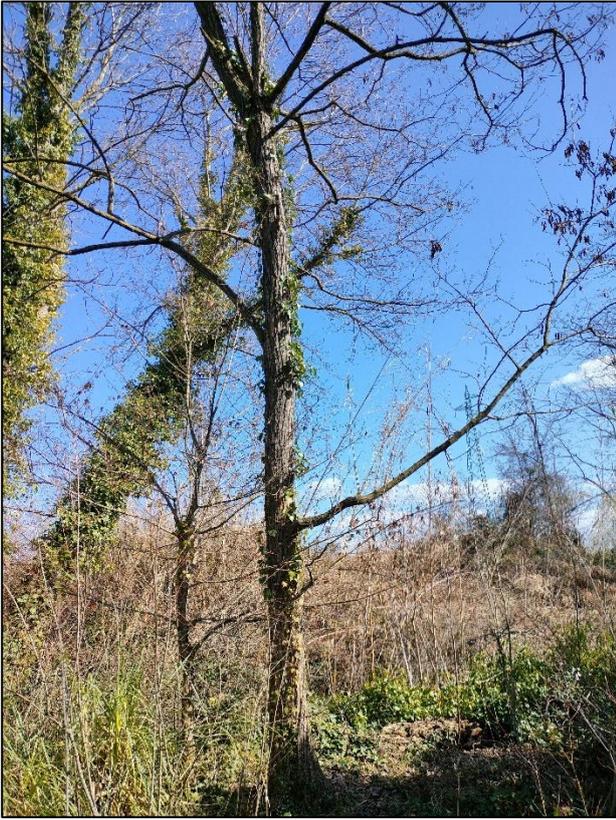
Id. 9 – Robinia pseudoacacia. Esemplare cresciuto al limitare del bosco. Si tratta di una specie alloctona invasiva. Esemplare parzialmente infestato da edera.

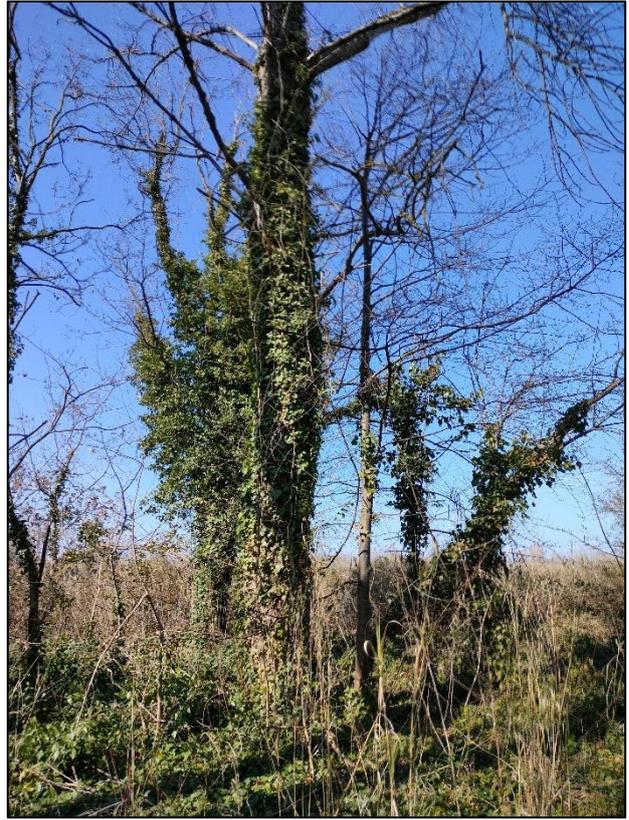
Id. 10 – Populus nigra. Esemplare di pioppo nero infestato da edera e vitalba.

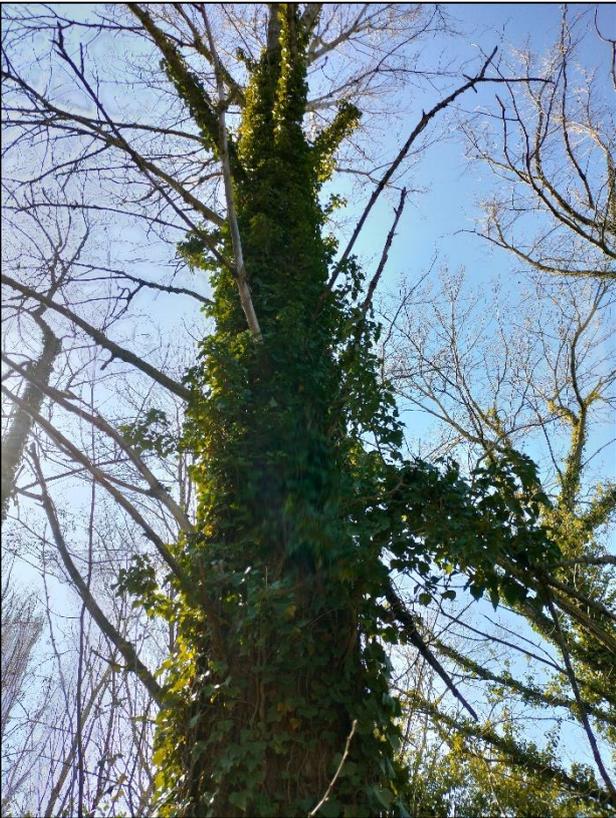
Id. 13 – Populus nigra. Esemplare di grandi dimensioni infestato da edera. Alcuni rami appaiono secchi.

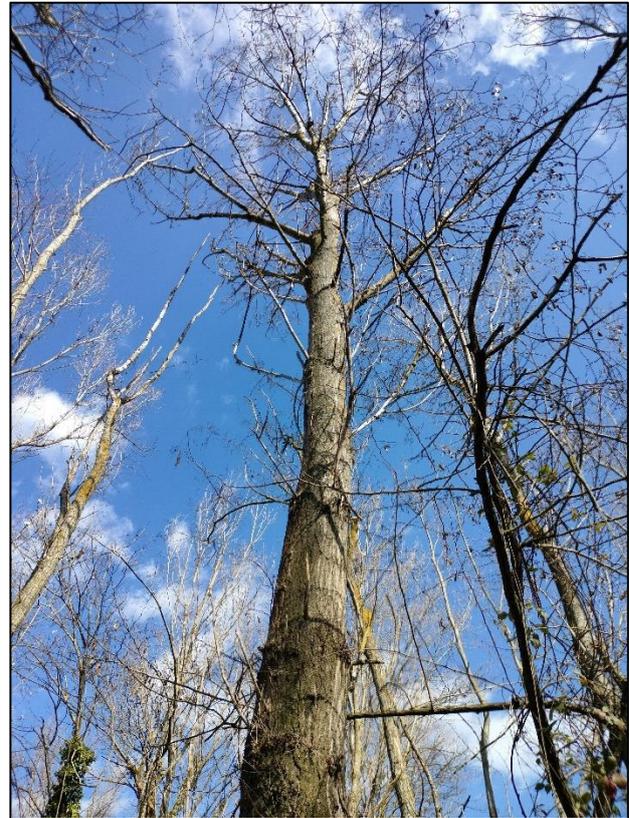
Id. 26. – Populus nigra. Esemplare di pioppo. Lo stato fitosanitario nel complesso risulta buono.

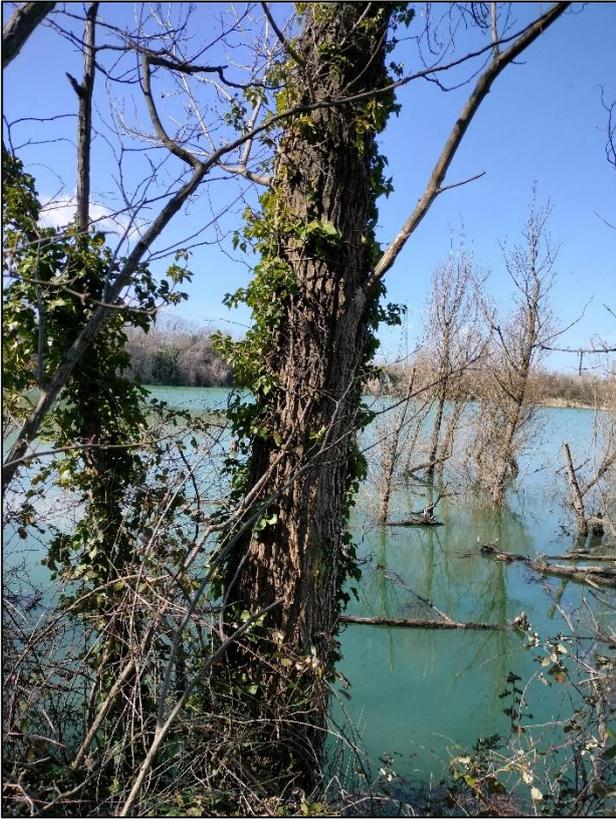
Id. 15 – Populus nigra. Esempio di pioppo nero sulla sponda del lago. Presenta alcuni rami secchi ma nel complesso lo stato fitosanitario è buono.

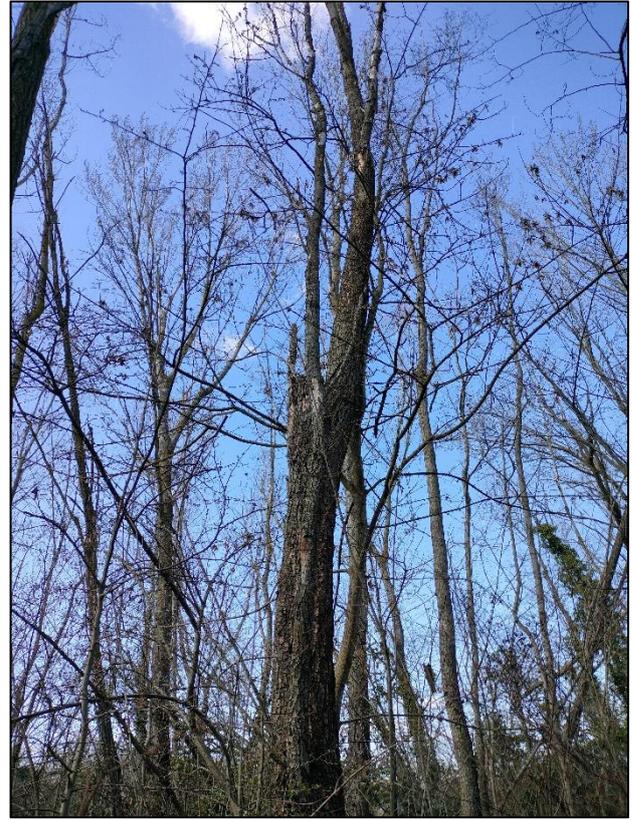
Id. 21 – Acer campestre. Esempio di acero di dimensioni notevoli. Lo stato fitosanitario non è buono. Alcune delle branche principali appaiono secche e vi sono segni di stroncature. Anche sul fusto vi sono segni di disseccamento con distacco della corteccia.
