**OGGETTO: PRESENTAZIONE OSSERVAZIONI relative Procedura di VIA ARPAE - Impianto idroelettrico Santa Giustina - Comuni di Bardi e Bedonia (PR) - Proponente Idroelettrica Valle dei Mulini SRL, prot. PG 2021.596355 del 17.06.2021. Pubblicato su Burer n\*276 del 15.09.2021**

### OSSERVAZIONI 1 - DELIBERA REGIONALE n.1793 del 3/11/2008 PUNTO C

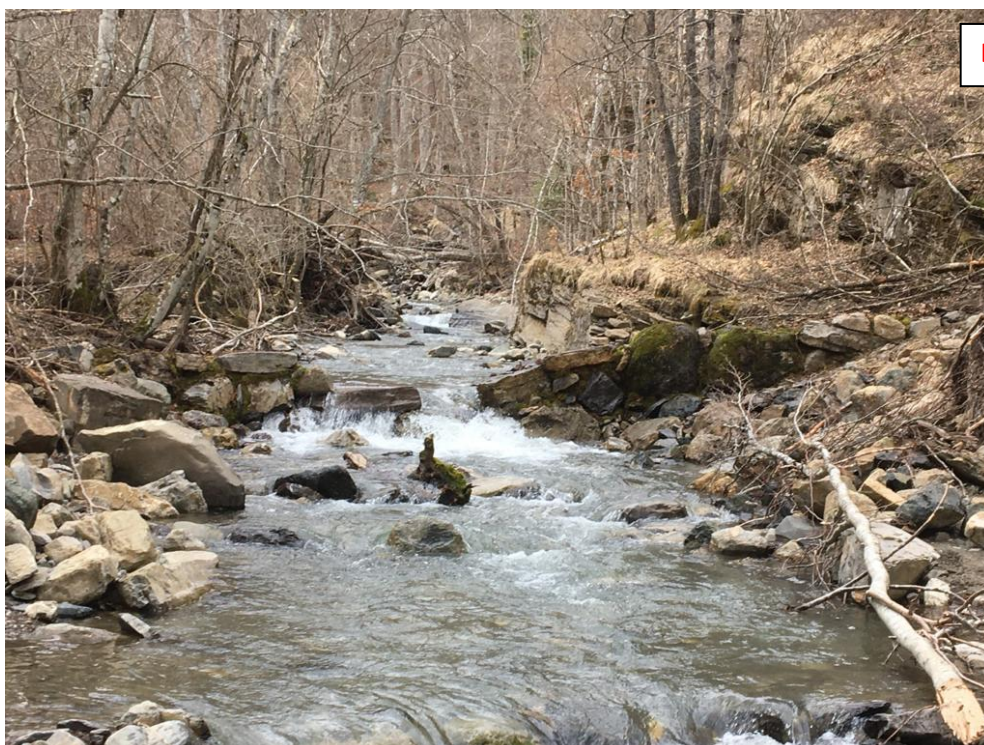
**Assenza Briglia** Elaborato E.11 Studio di impatto ambientale pag. 86 (Febbraio 2021)

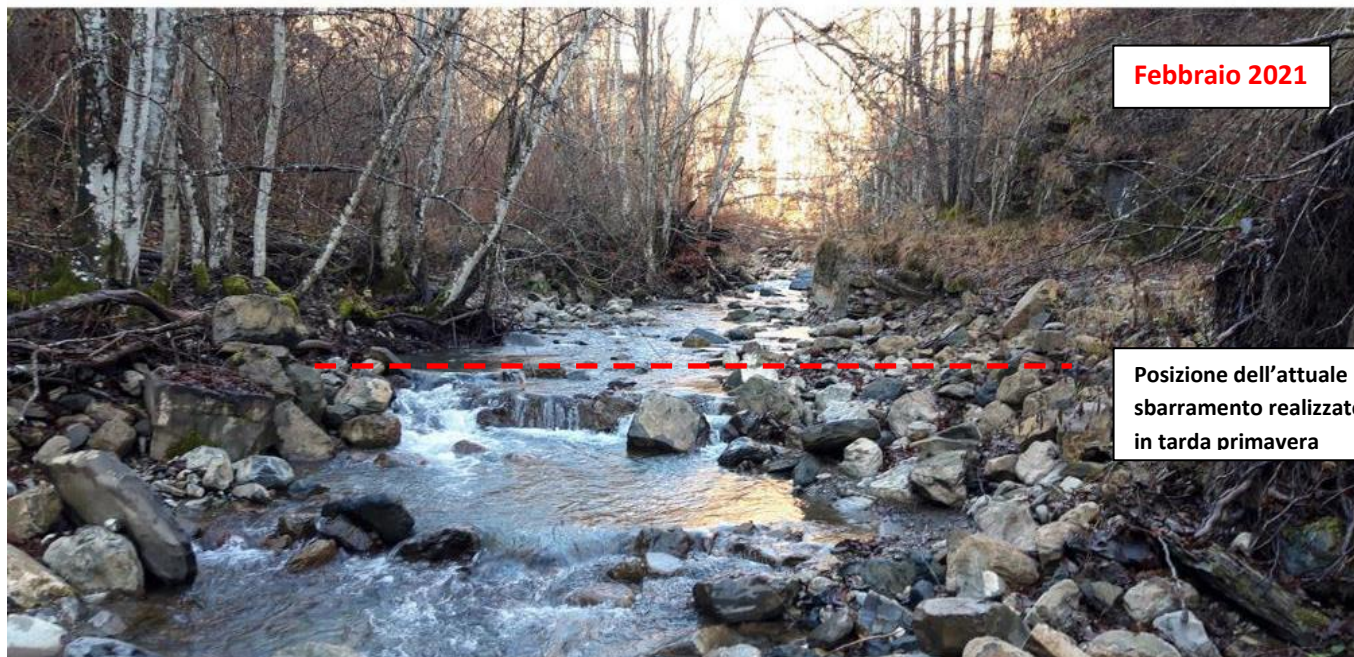
**- Presenza sbarramento** Valutazione di Sostenibilità Ambientale e Territoriale del POC anticipatorio ai fini dell'apposizione del vincolo espropriativo pag. 10 -11 (Luglio 2021)

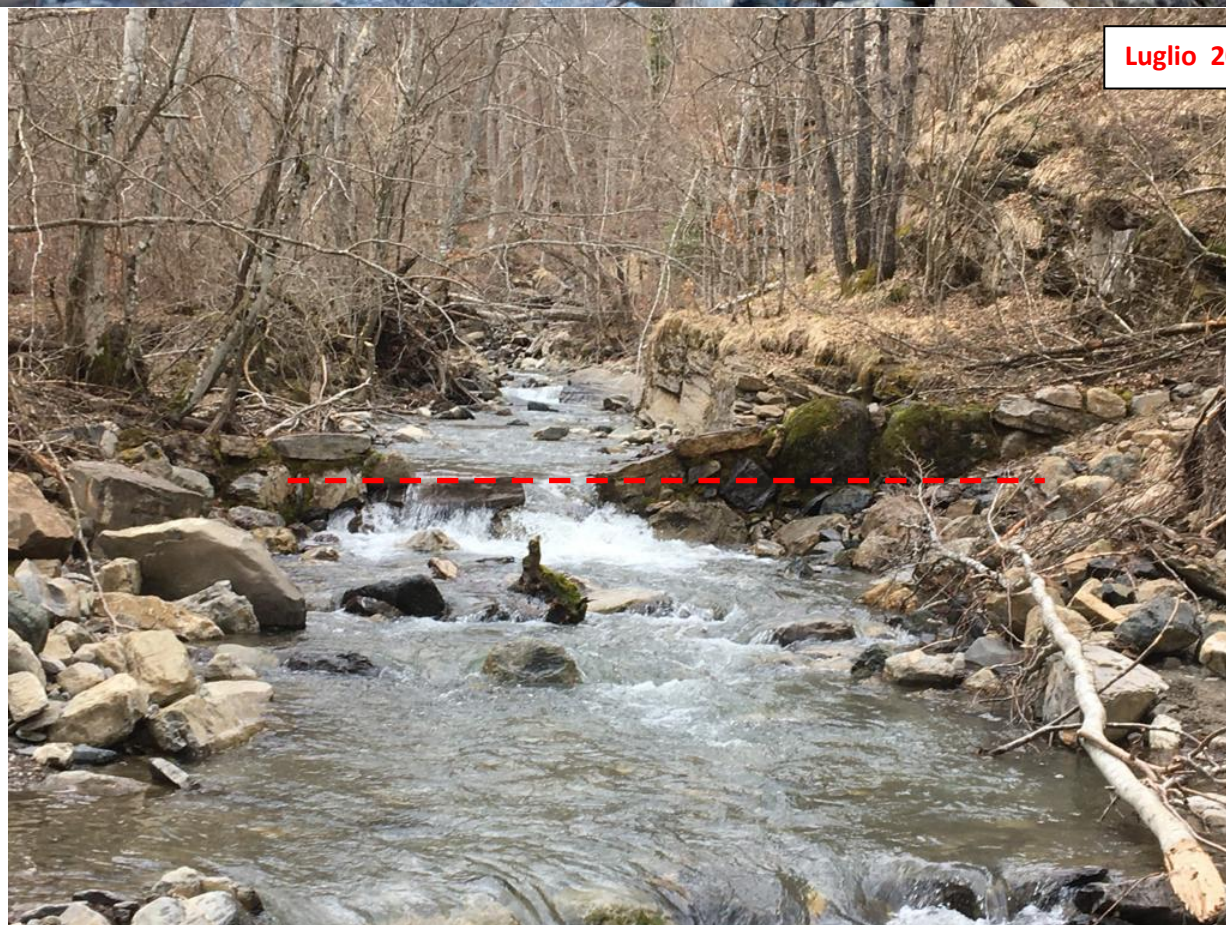
Febbraio 2021

Posizione dell'attuale  
sbarramento realizzato  
in tarda primavera

Tracciando una linea nelle varie fotografie si può osservare la modifica del luogo a cavallo della primavera 2021

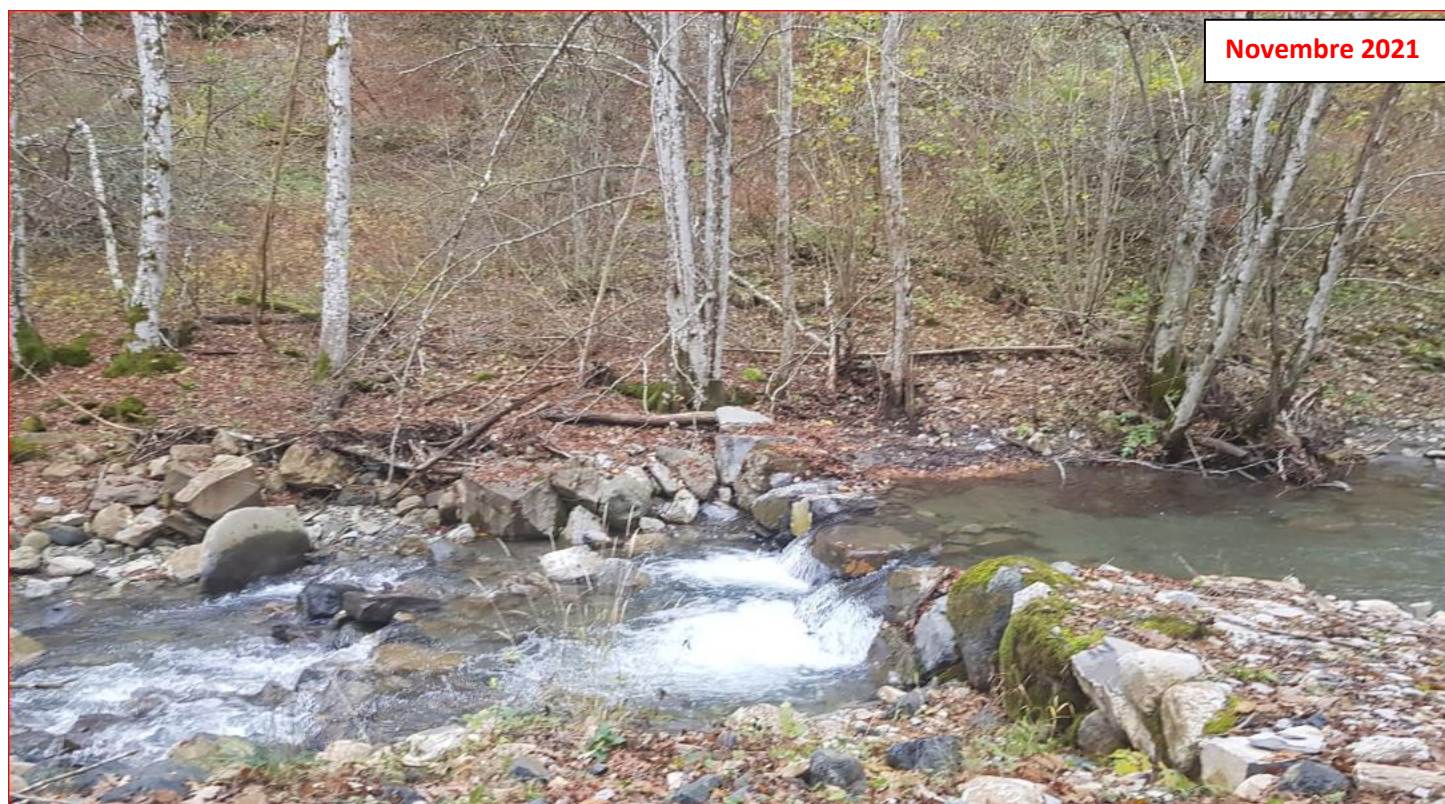
**Assenza Briglia** Elaborato E.11 Studio di impatto ambientale pag. 85 (Febbraio 2021)

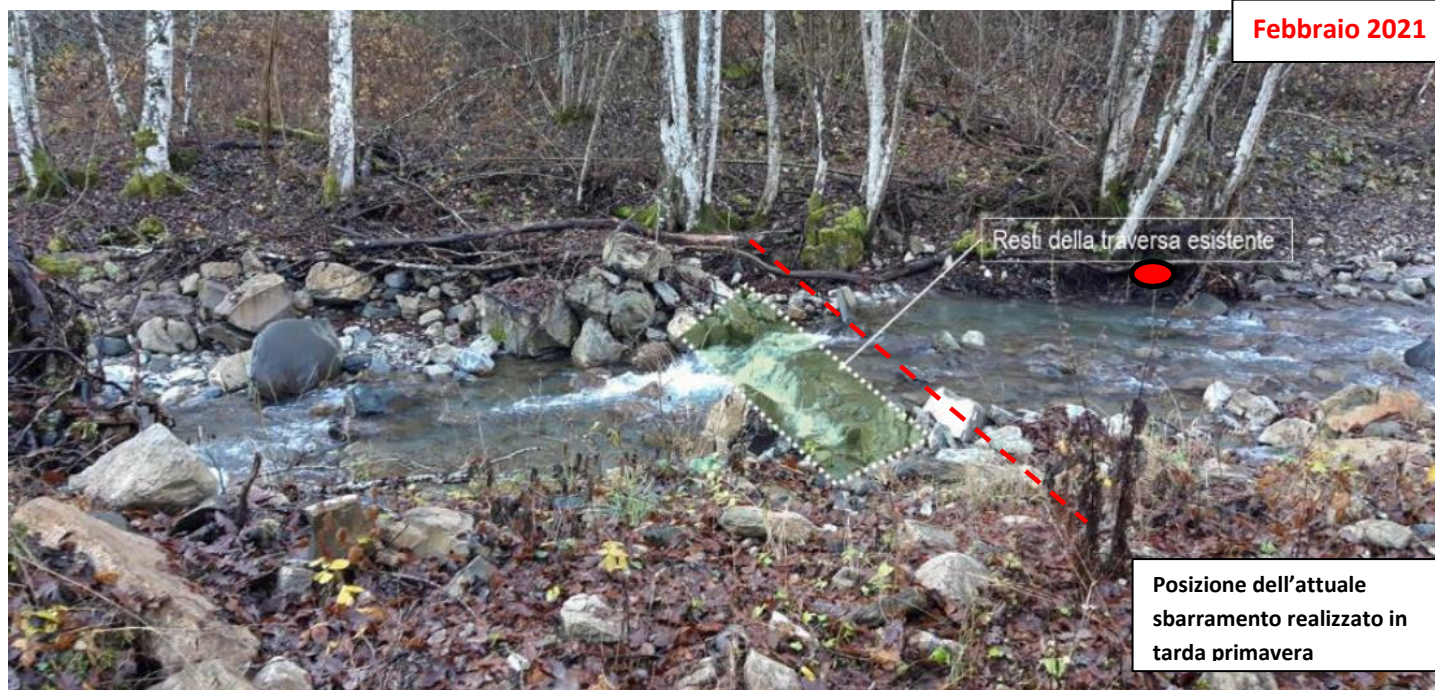
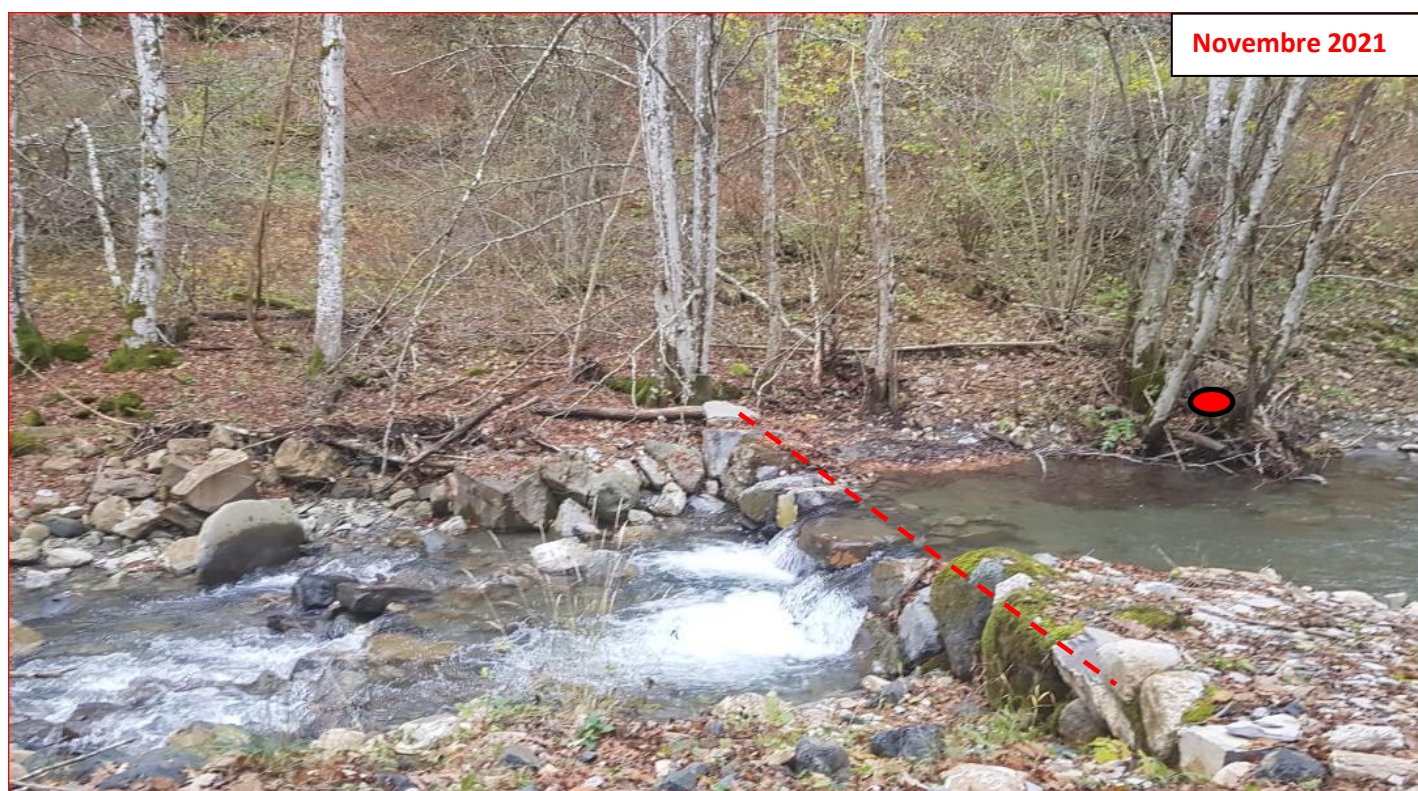
**Presenza nuovo sbarramento** immagine scattata a Novembre 2021

**Tracciando una linea nelle varie fotografie si può osservare la modifica del luogo a cavallo della primavera 2021**

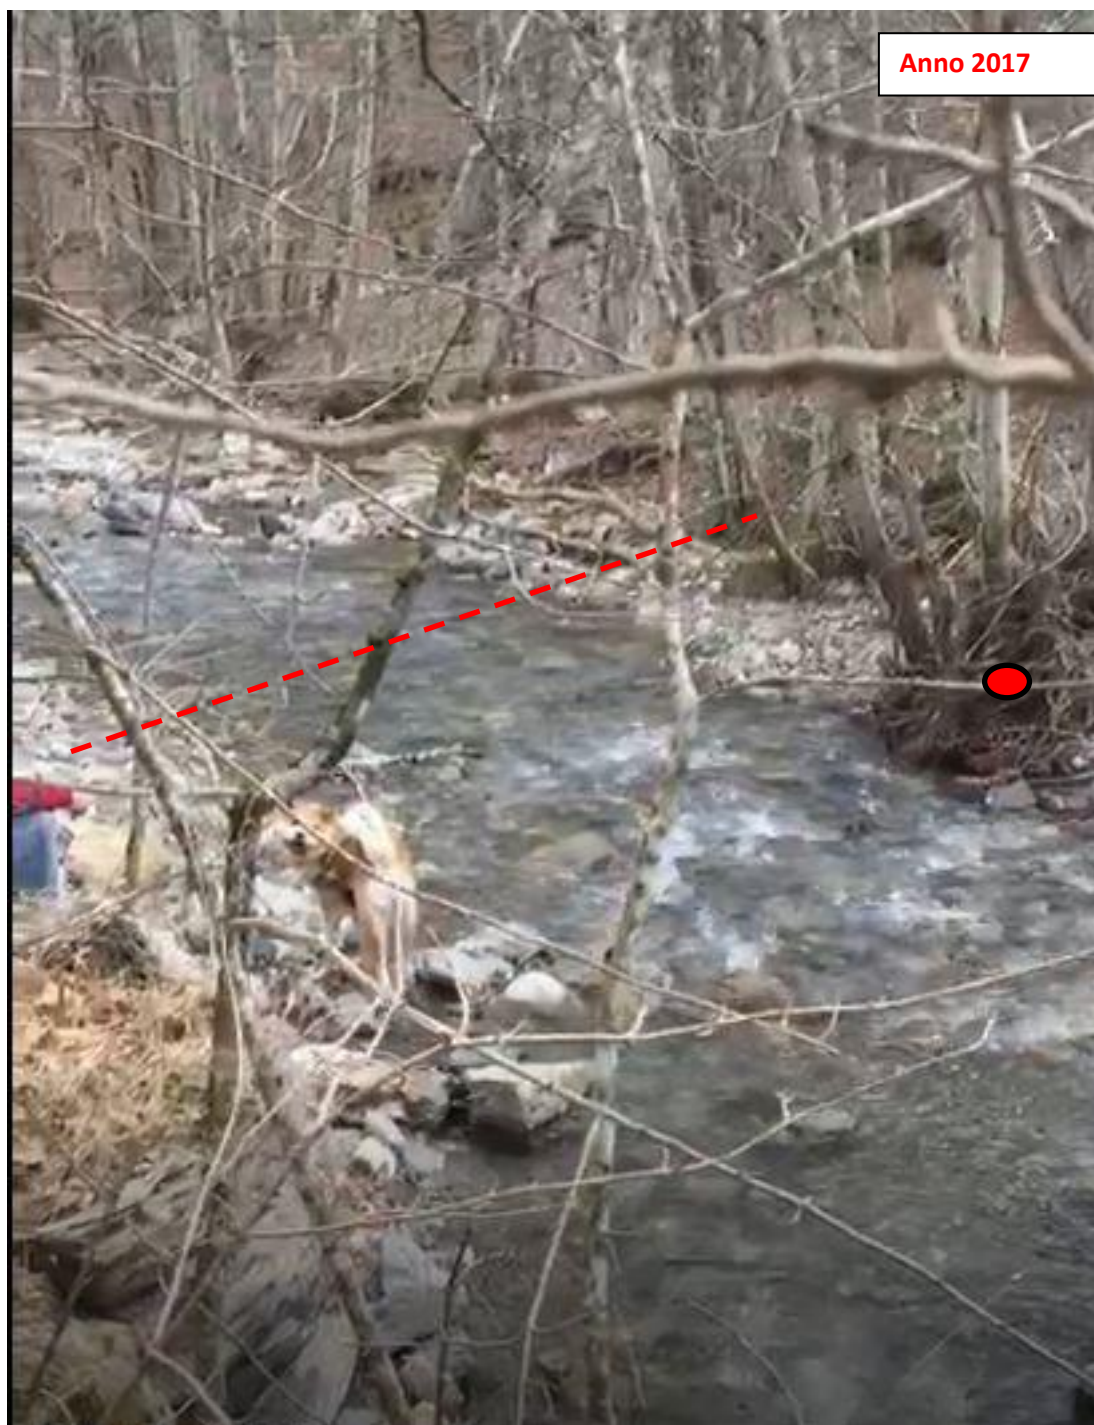
**Immagine video girato nel 2017 e posizione dell'attuale sbarramento realizzato in tarda primavera 2021**

**Gruppo di piante comuni anche nelle immagini precedenti**

***Da un video girato nello stesso luogo nel 2017 da un'abitante della frazione di Cornolo che si trovava a riprendere il proprio cane nel torrente dalla massicciata a sinistra del torrente guardando verso valle, si può vedere che tracciando la retta dove oggi si trova lo sbarramento non era presente nessuna briglia tanto meno una briglia ammalorata.***

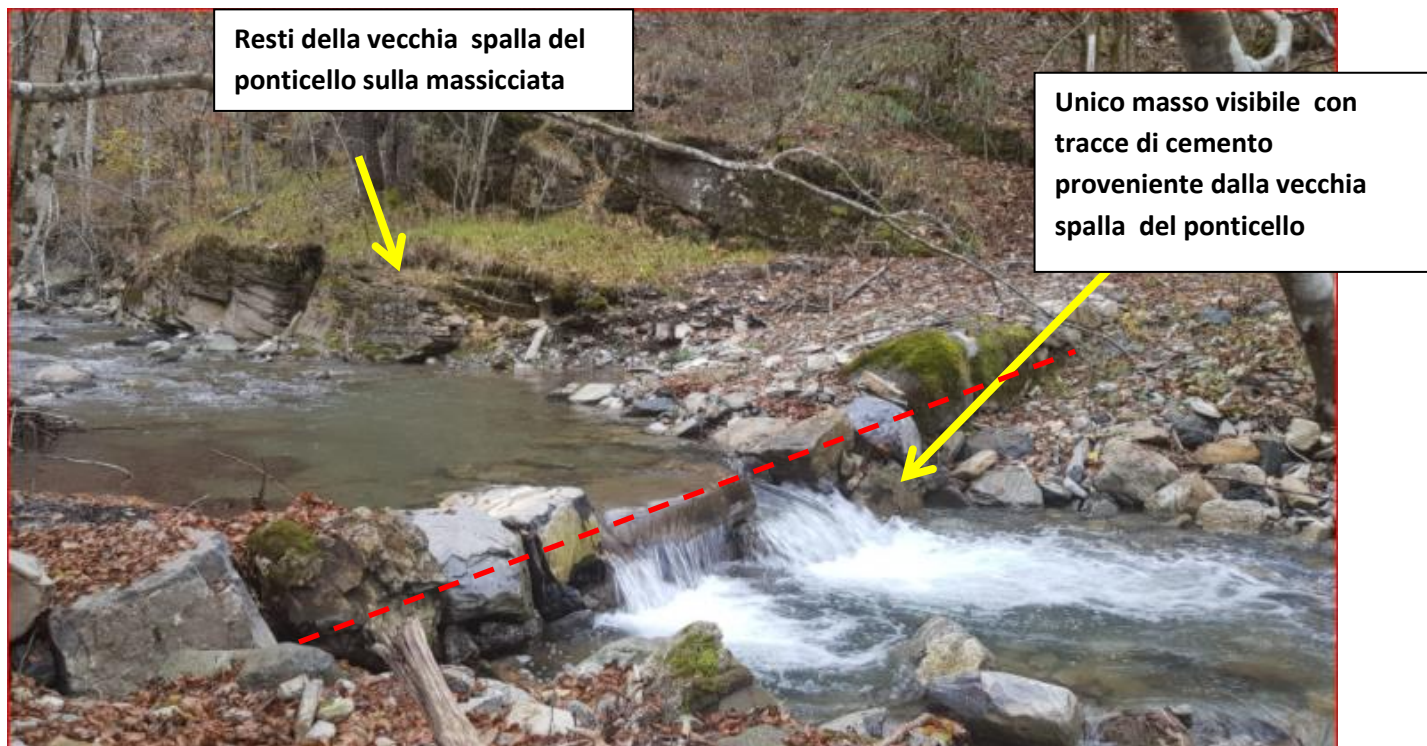
### Sbarramento realizzato nella tarda primavera con alcuni massi provenienti dalla spalla del vecchio ponte

Nello sbarramento realizzato in tarda primavera si può osservare tra tutti i massi **un solo masso** con qualche traccia di cemento **questo masso non era parte di una “vecchia briglia ammalorata”, bensì si tratta di un pezzo della spalla del ponticello di fine 800, inizi del 900 che era presente circa 10 metri a monte rispetto a dove è stato realizzato il nuovo sbarramento.**

Si riportano due immagini con la posizione della spalla del ponte in alto ed un ingrandimento della stessa riportata nell'immagine a destra. La posizione dei resti della spalla del ponticello coincide esattamente con il punto di attraversamento del torrente lecca presente sul mappale.

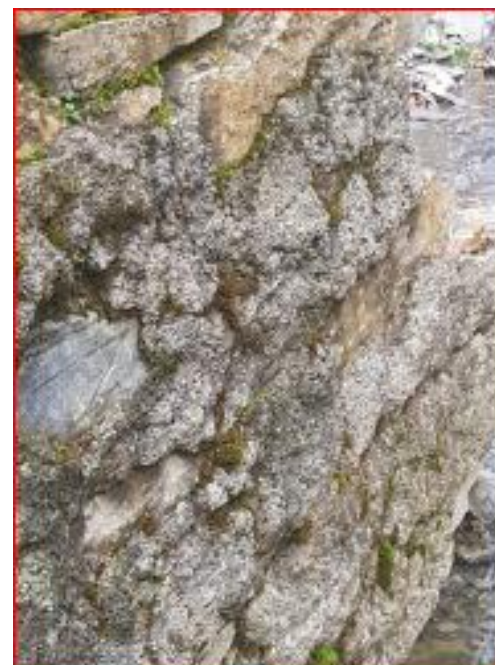
Resti della spalla del vecchio ponticello con tracce di cemento presenti 10 metri a monte rispetto al nuovo sbarramento

Si trattava di un piccolo ponte realizzato da sponda a sponda del torrente **come del resto ve ne erano molti altri in valle**, venivano costruiti su rocce esistenti sulle sponde dei torrenti (Casamurata- Liveglia- Vosina- Tiglio) utilizzati dalle persone e per portare il bestiame al pascolo, **ponti da sponda a sponda senza nessuna funzione di regimazione idraulica**

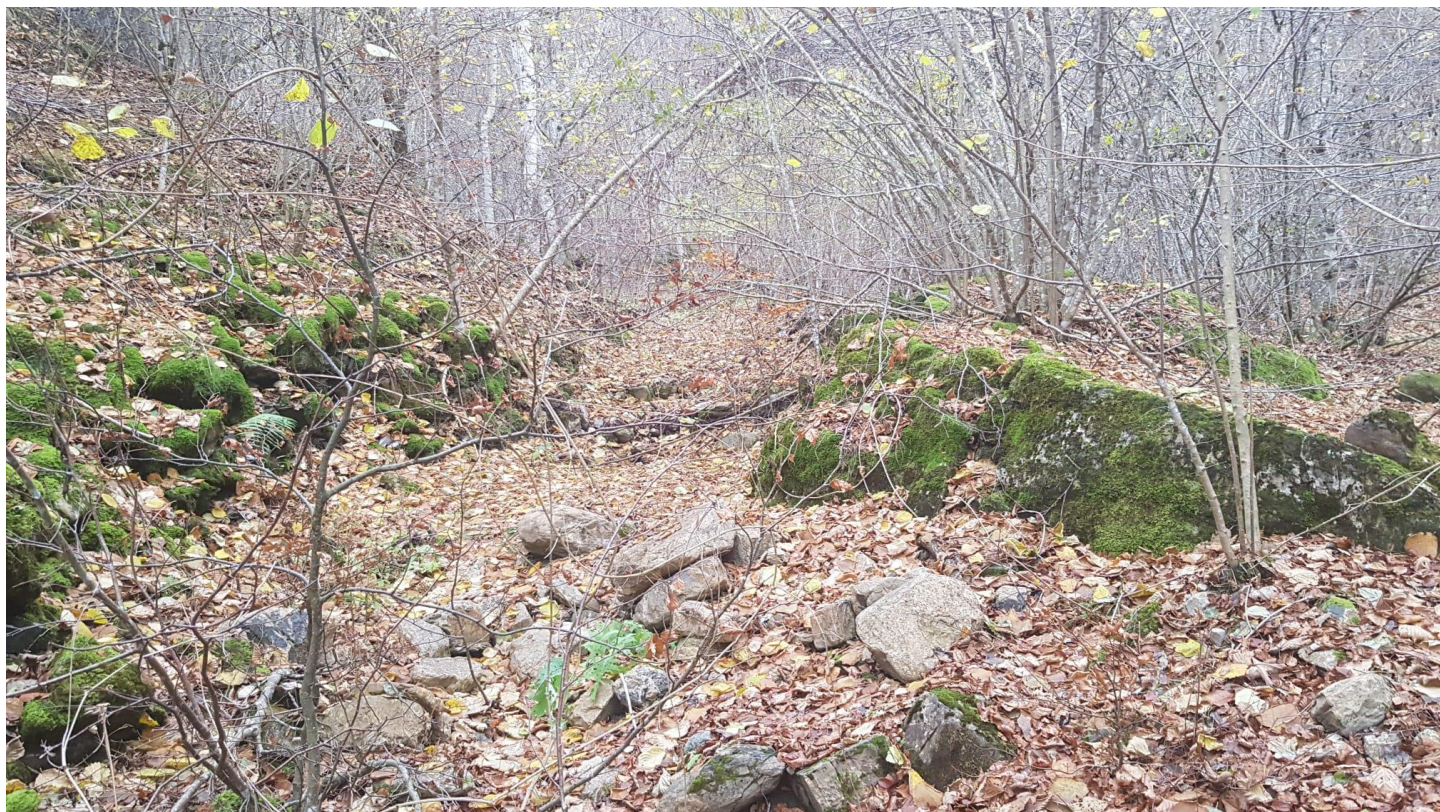
***Immagine dei resti della vecchia mulattiera lato destro del torrente inagibile ed abbandonata***

Da notare che dal lato destro del torrente (opposto rispetto alla discesa realizzata per poter costruire il nuovo sbarramento) la vecchia mulattiera risulta inagibile e abbandonata sono presenti piante massi e voragini che rendono difficile procedere a piedi , è evidente che da molti anni questa vecchia mulattiera non venga utilizzata.

Pertanto si esclude che questo nuovo sbarramento sia stato realizzato come una sorta di guado per poter raggiungere luoghi al di là del torrente.

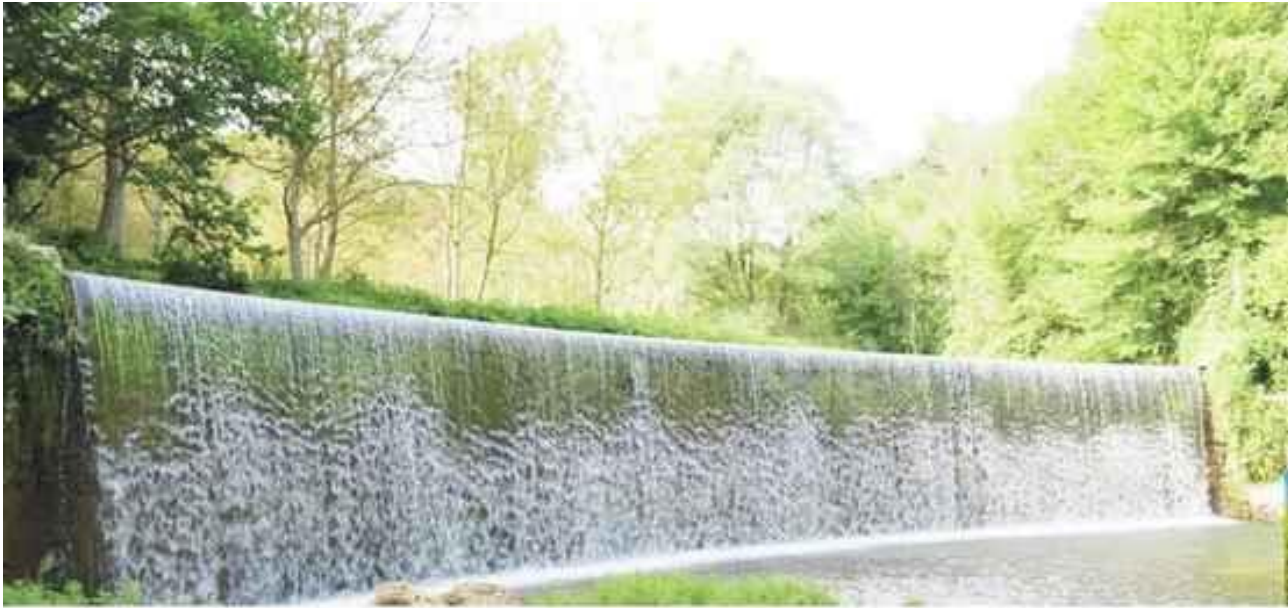
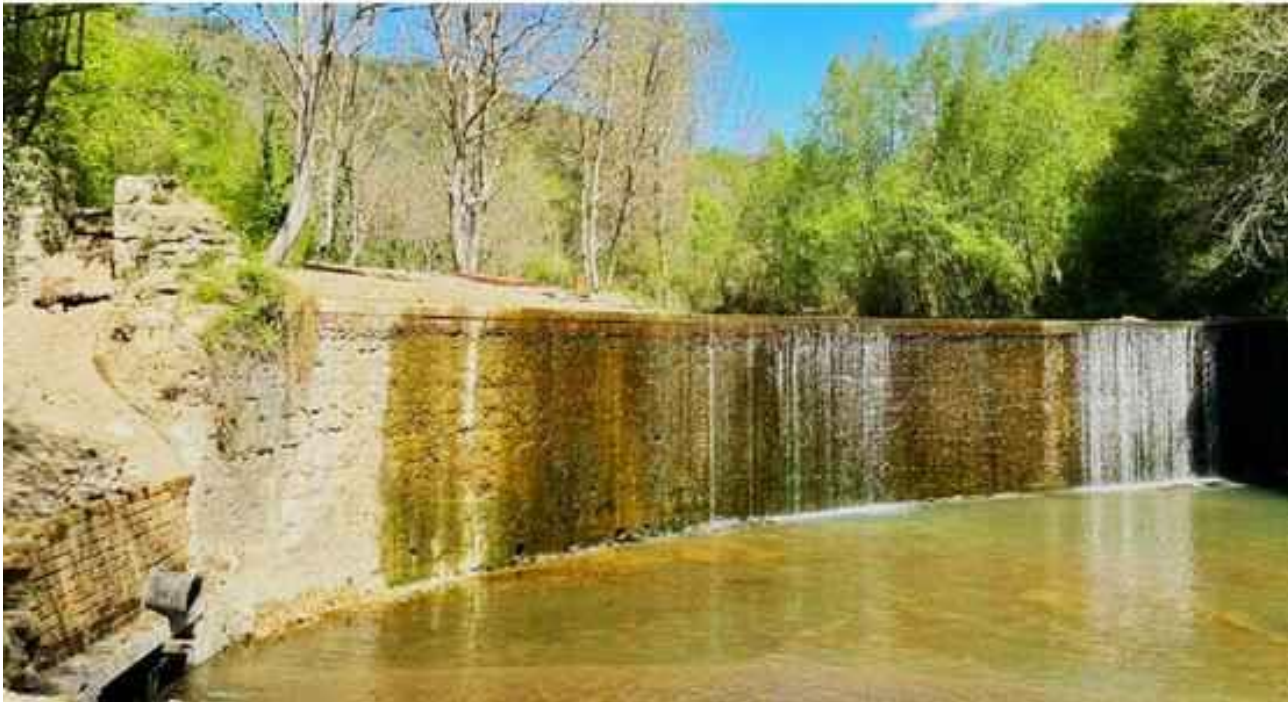
Si riporta quanto successo a Grosseto alla cascata del Londini, si possono vedere le immagini della cascata del Londini di Grosseto prima e dopo la realizzazione del progetto idroelettrico che ne hanno derivato le sue acque . Senza entrare nel merito della questione ecco l'effetto scenico dei 100 litri al secondo previsti dal minimo deflusso vitale

**Cascata del Londini Grosseto prima e dopo che venisse realizzato il progetto idroelettrico che ne ha derivato le sue acque**

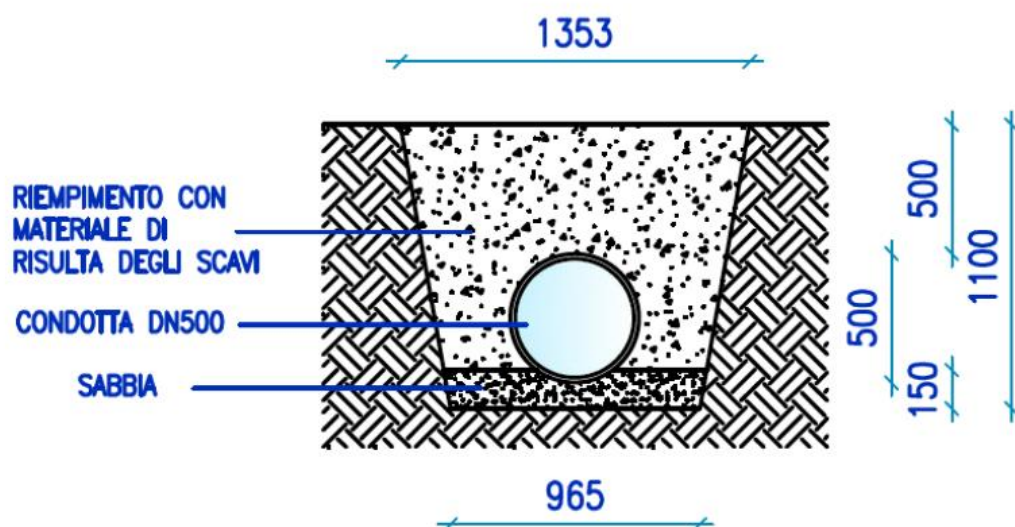
Figura 4 - Sezione di posa condotta forzata su terreno

Considerato il contesto si tratta di una condotta di dimensioni importanti DN 500 si allega l'estratto del progetto.

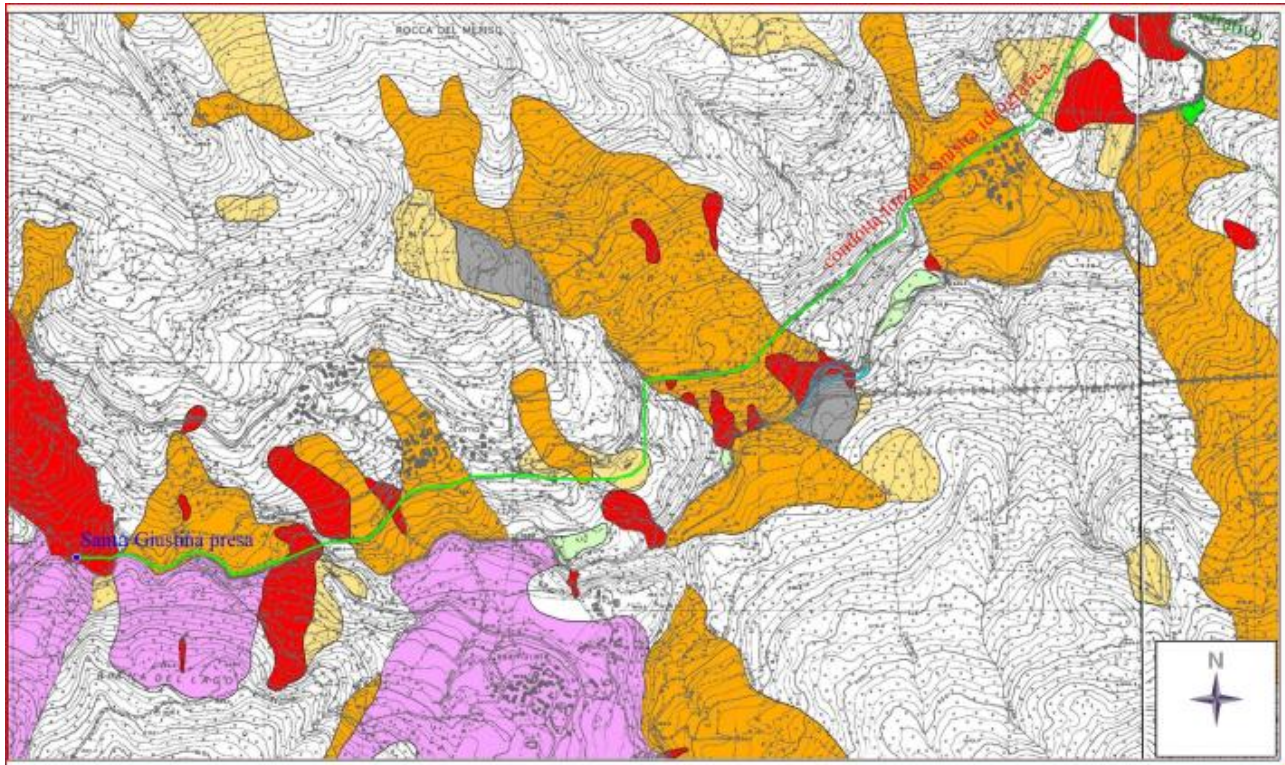
- Estratti del passaggio della condotta rispetto al dissesto idrogeologico

A tal proposito occorre ponderare con attenzione i rischi di eventuali perdite di acqua che possono innescare ulteriori eventi franosi, oltre allo stesso scavo che potrebbe rappresentare un elemento di instabilità del versante e di conduzione di acque meteoriche.

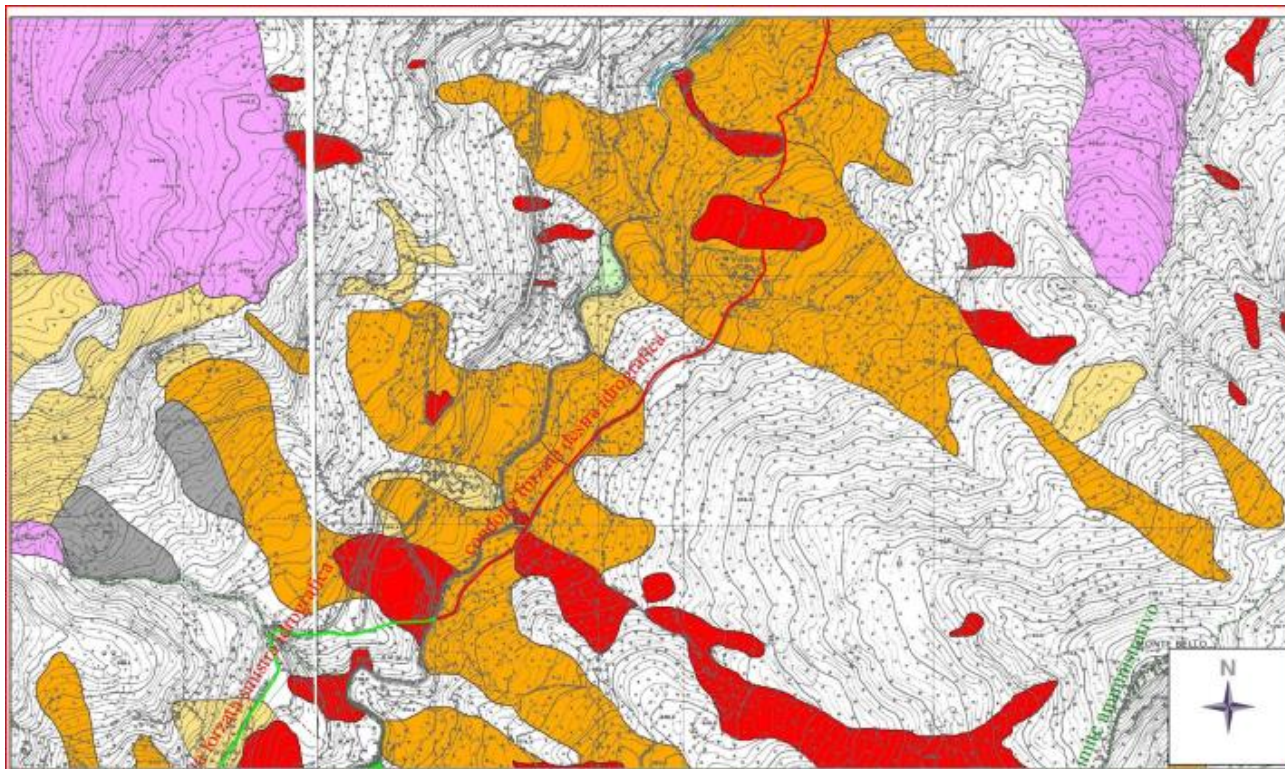
- Estratti del passaggio della condotta rispetto al dissesto idrogeologico

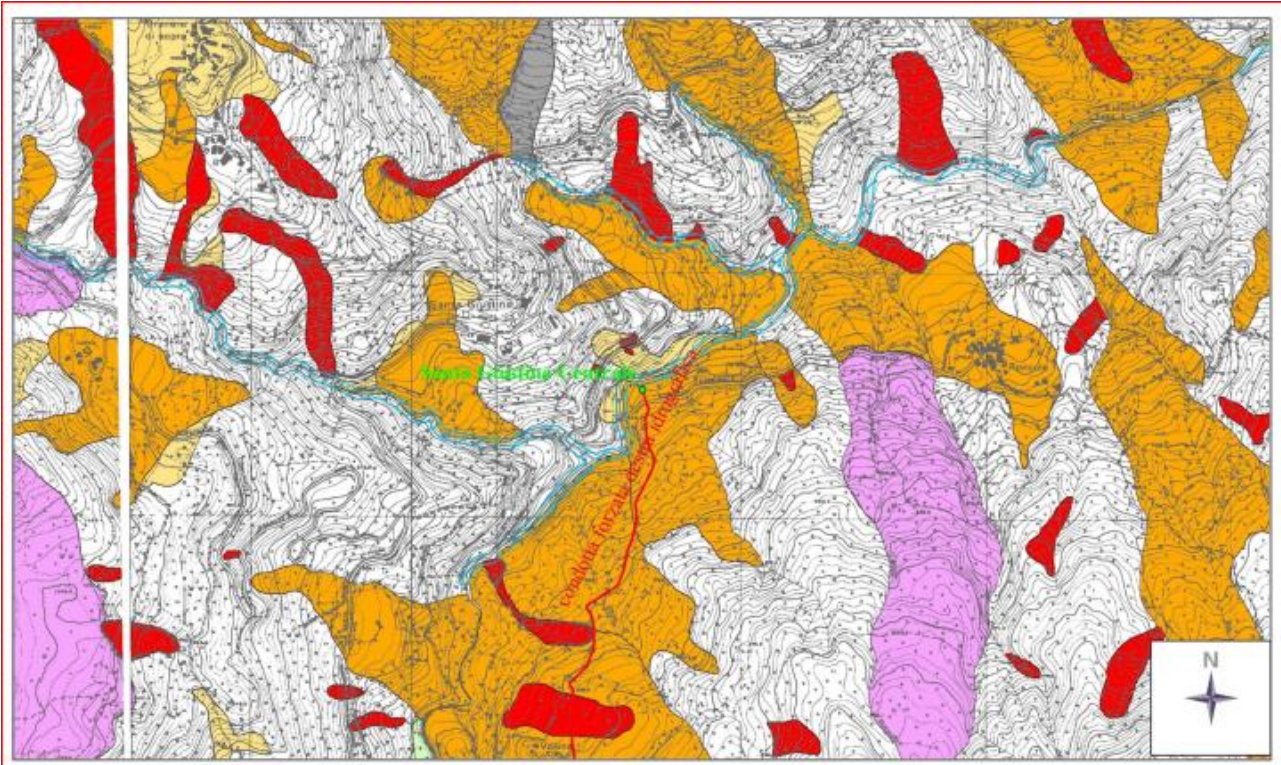
- Estratti del passaggio della condotta rispetto al dissesto idrogeologico

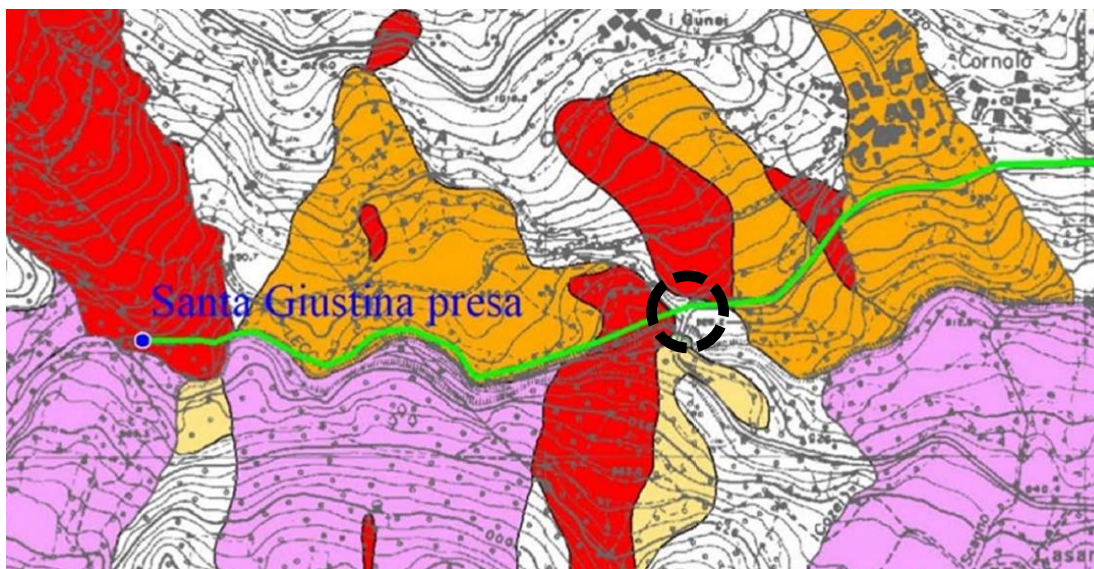
- Posizione del ponte rispetto al dissesto in verde la condotta

Gli scavi della condotta sarebbero effettuati proprio in prossimità del ponte di Cornolo, unico ponte che collega le frazioni Bedonesi alla vicina val ceno e Bedonia.

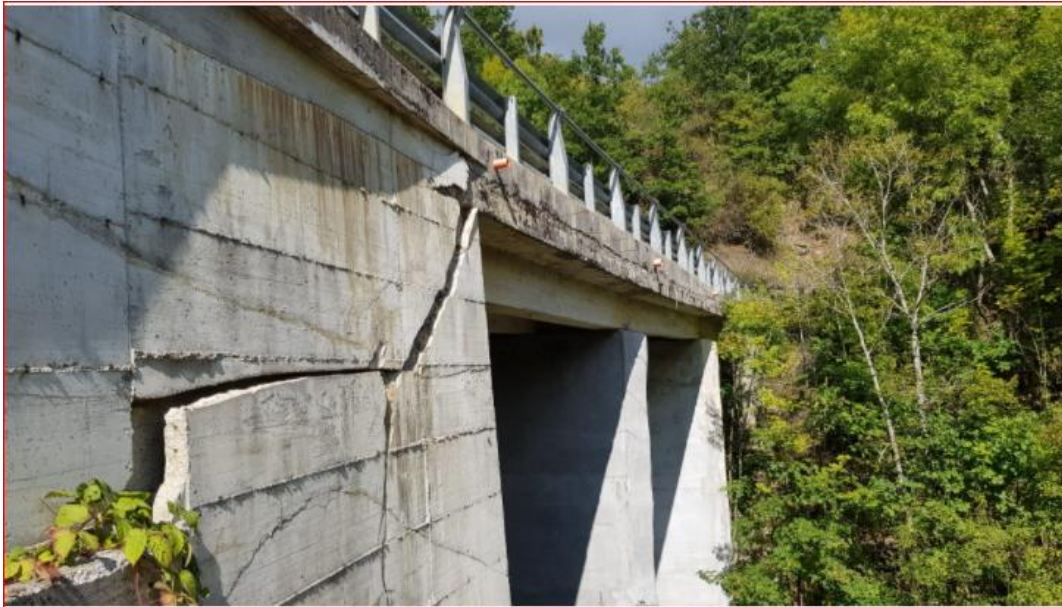
- Ponte di Cornolo sul torrente lecca

Il ponte è in condizioni già precarie a causa delle due frane e dei due versanti che lo interessano

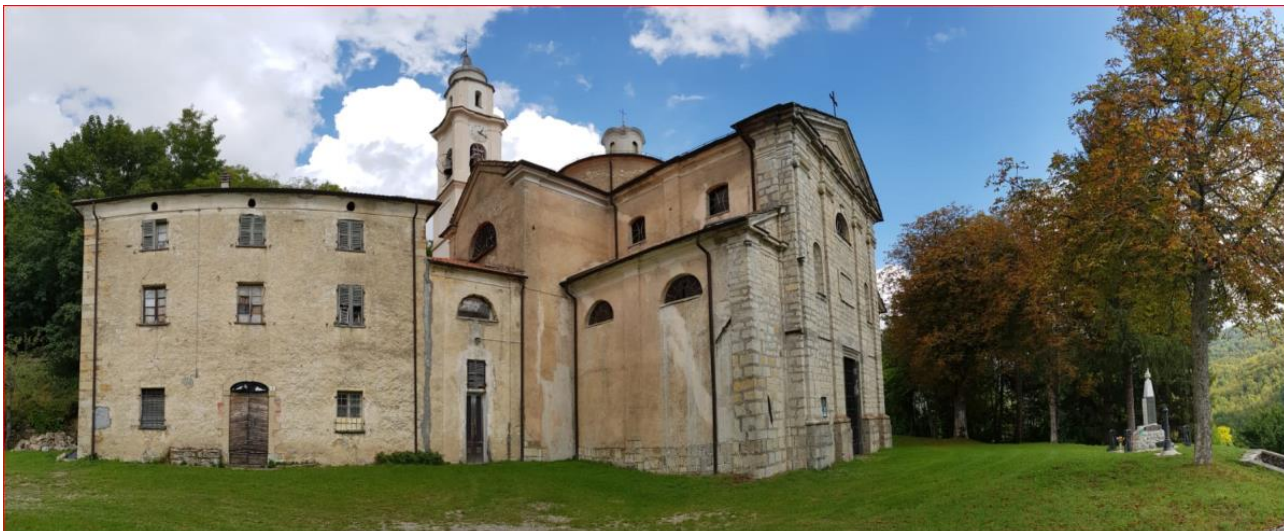
- Chiesa di Cornolo

La Chiesa di Cornolo è lambita da una frana a2b, questa frana sta causando non pochi problemi di stabilità all'edificio ed alla sua canonica .

Gli scavi della condotta sarebbero realizzati proprio all'interno di questa frana ed al di sotto del cimitero di Cornolo .

A tal proposito si nutrono preoccupazioni in merito alle conseguenze degli scavi sulla stabilità dei versanti già molto instabili.

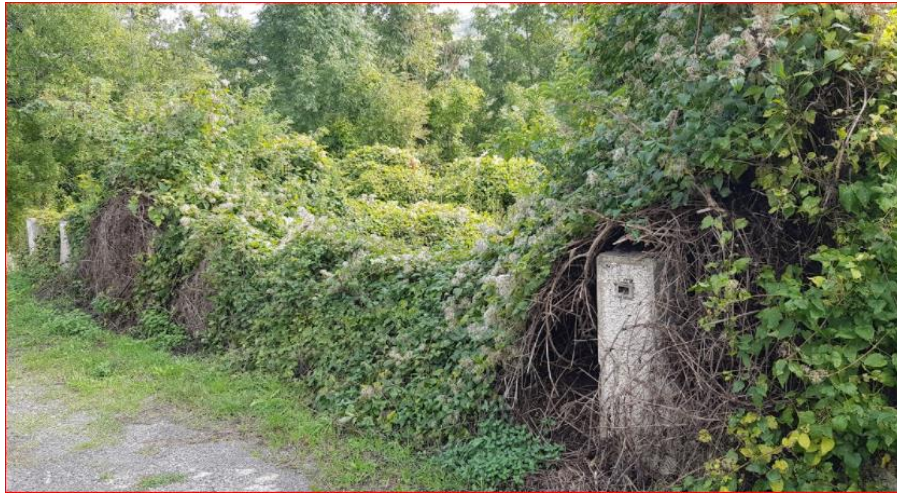
- Foto dell'edificio di Cornolo di fronte alla chiesa franato qualche decina di anni fa.

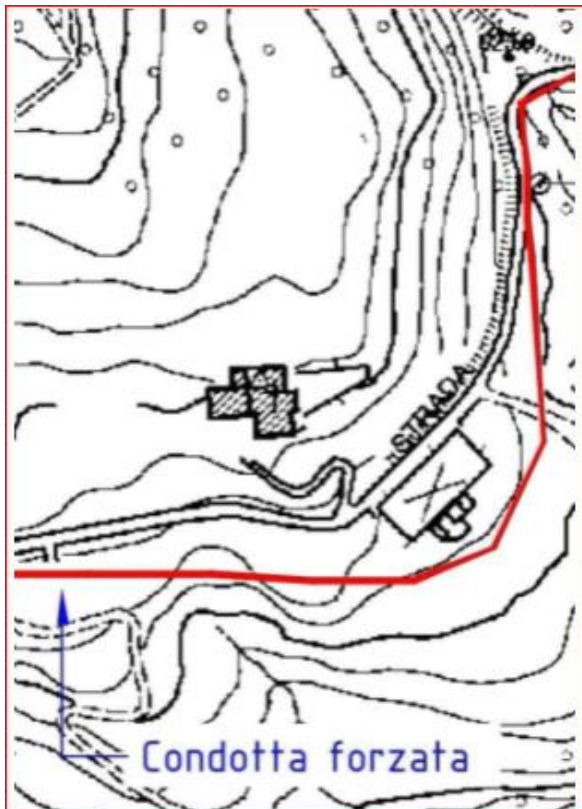
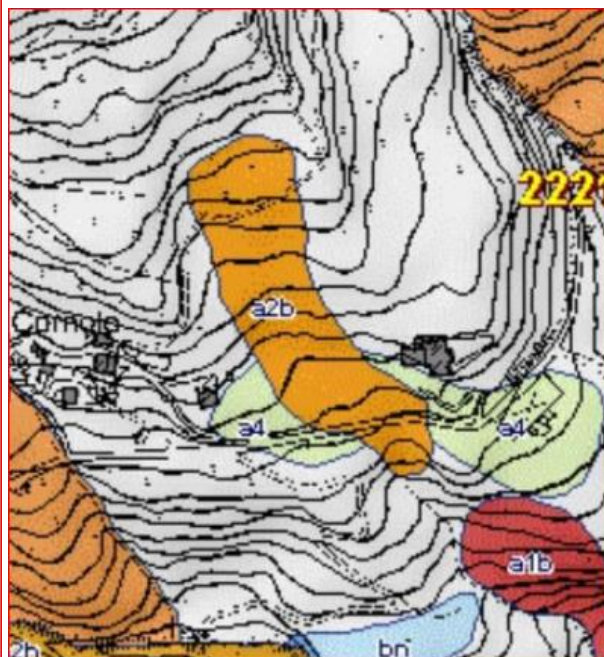
-Immagini tracciato Condotta e dissesto in prossimità della chiesa di Cornolo ed il suo cimitero

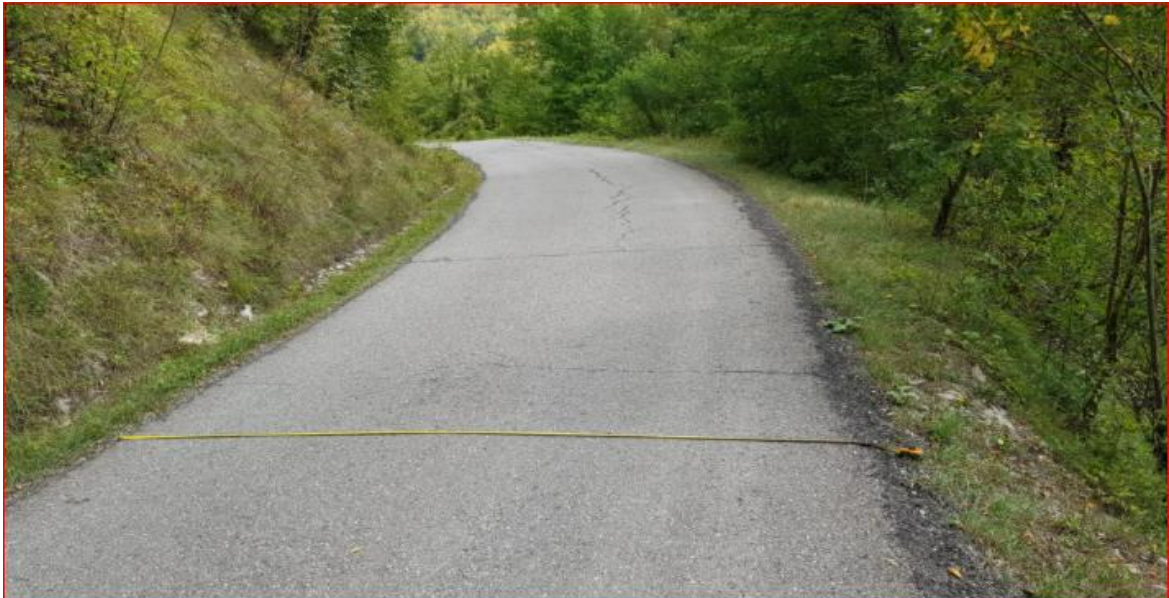
- Ponte che separa il comune di Bardi da quello di Bedonia Rio Garibando

In questo punto la strada è larga solo 3,7 metri appena dopo l'asfalto vi è un precipizio sul torrente, si può osservare che anche il cartello del comune di Bardi sta collassando verso valle.

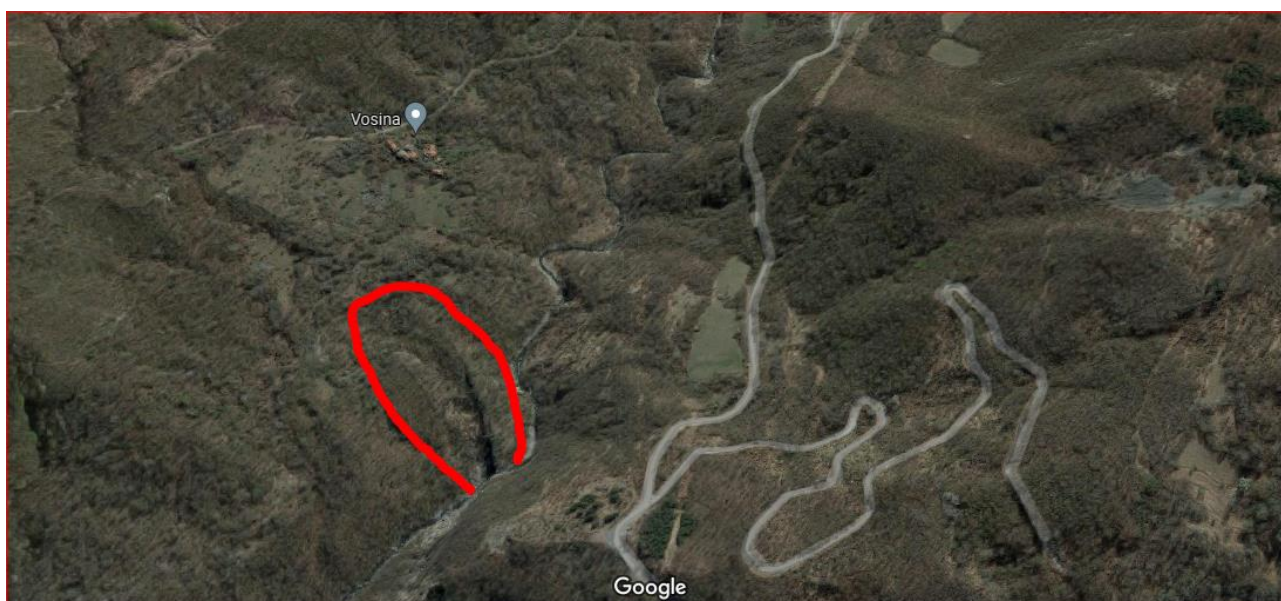
- Frana sulla Cascata del torrente lecca la condotta passerebbe a pochi metri

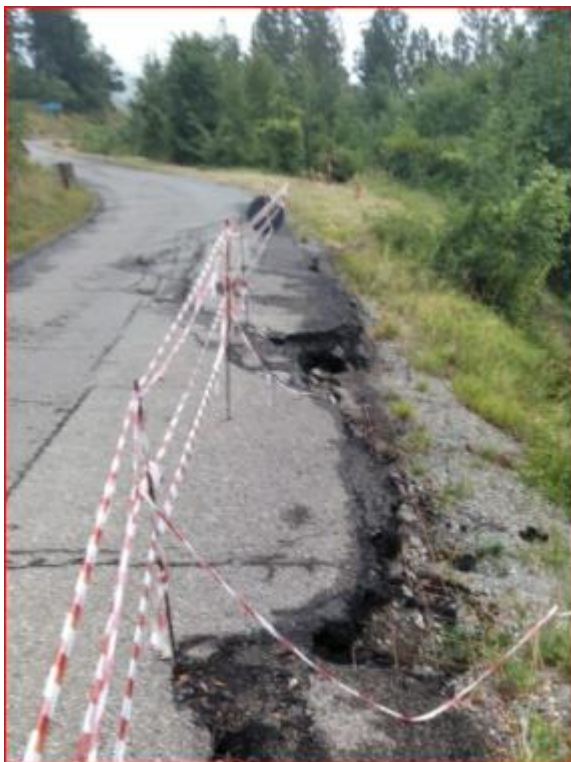
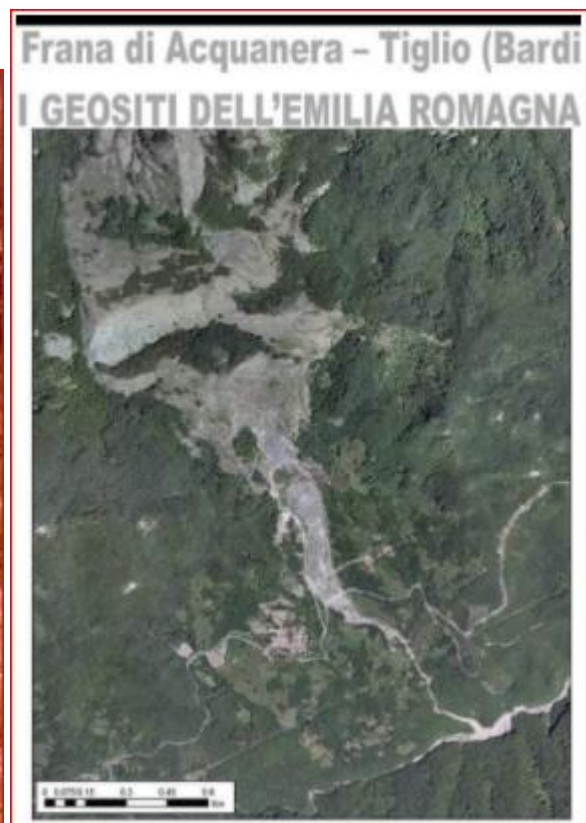
- **Frana Bivio Granere - Frana storica Tiglio – Acquanera**  
<https://geo.regione.emilia-romagna.it/schede/geositi/scheda.jsp?id=2188>
