**OGGETTO: PRESENTAZIONE OSSERVAZIONI relative Procedura di VIA ARPAE - Impianto idroelettrico Santa Giustina - Comuni di Bardi e Bedonia (PR) - Proponente Idroelettrica Valle dei Mulini SRL, prot. PG 2021.596355 del 17.06.2021. Pubblicato su Burer n\*276 del 15.09.2021**

### OSSERVAZIONI 1 - DELIBERA REGIONALE n.1793 del 3/11/2008 PUNTO C

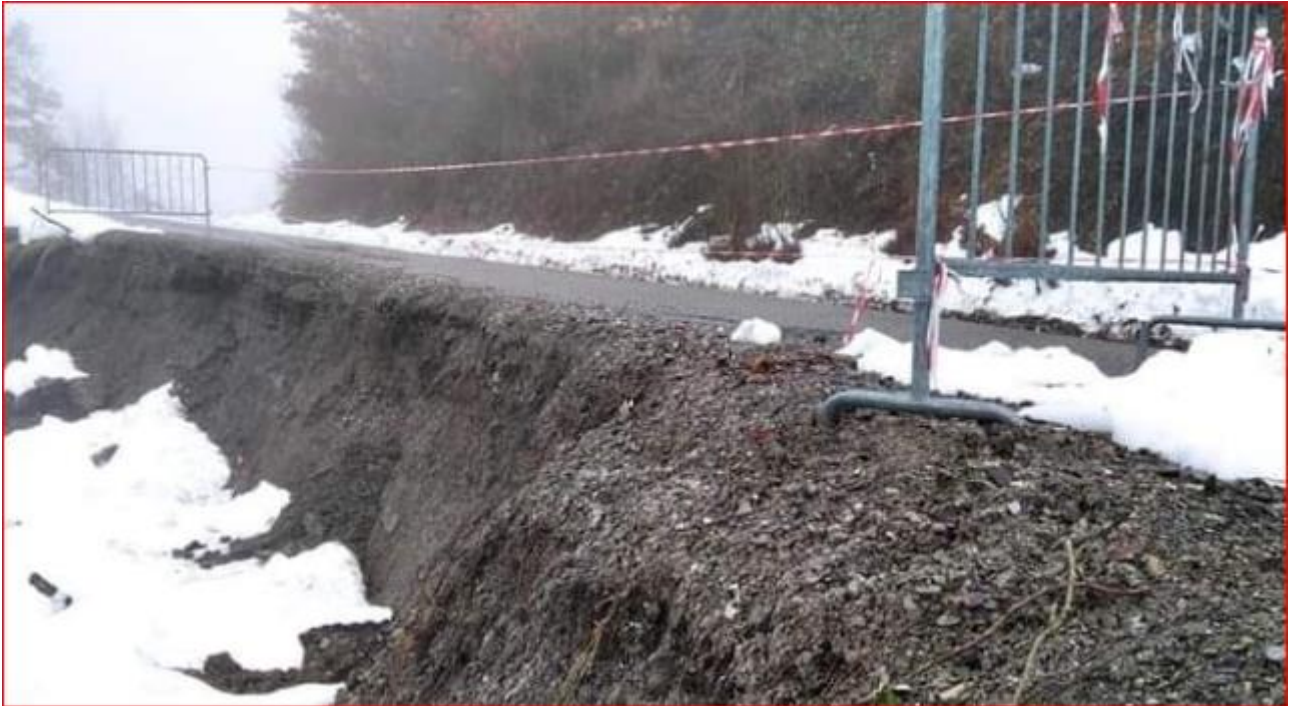
- Frana Tiglio Tanugola – Comune di Bardi

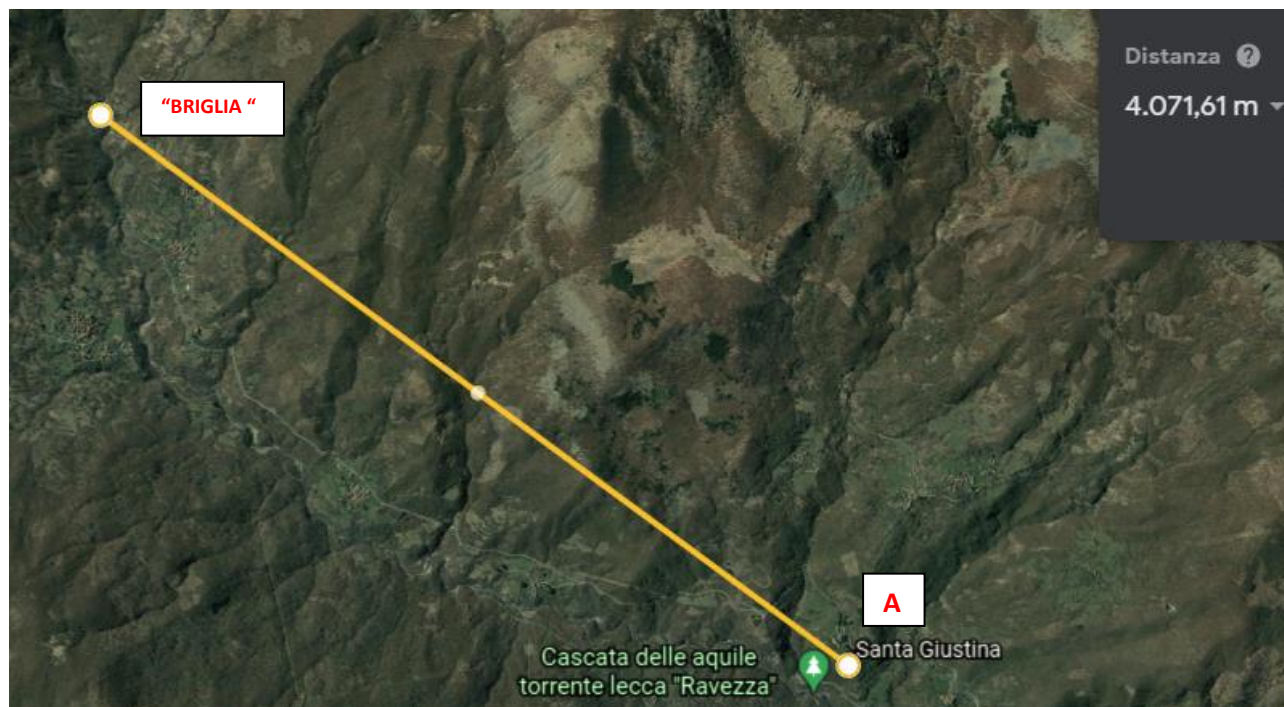
- Misura indicativa della distanza dalla "Briglia" al punto A dove è stata effettuata la Rilevazione relativa alla previsione di rilevazione 4 km circa.

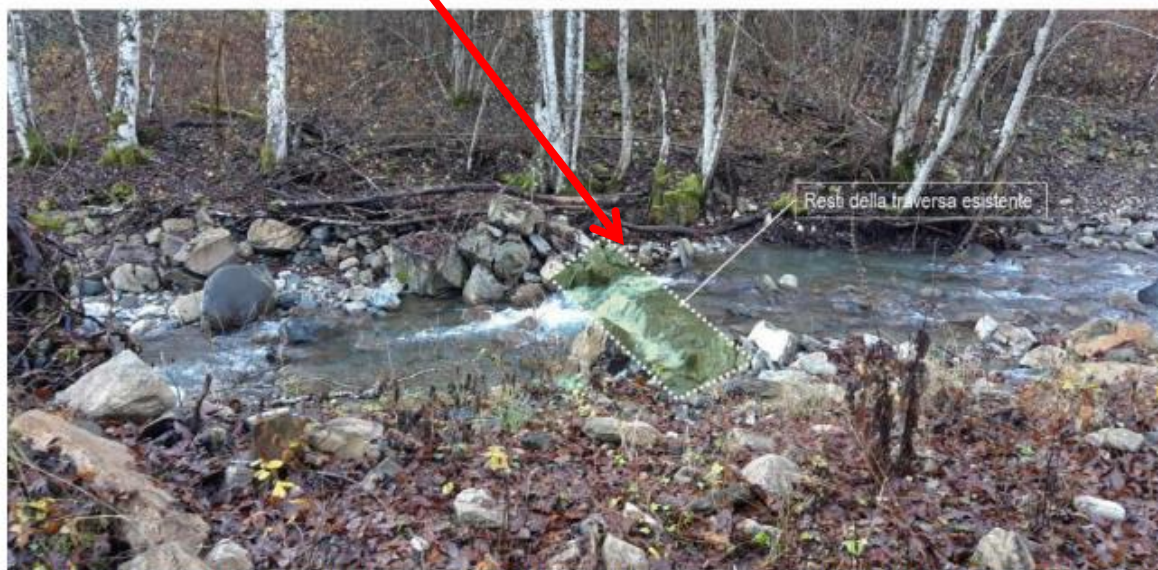
Figura 17: vista del tratto in cui verranno inserite le strutture di captazione. La presa verrà realizzata in corrispondenza di una struttura preesistente di regimazione.
