## MONITORAGGIO DEI SISTEMI CARSICI NELL' AREA DELLA CAVA DI MONTE TONDO

**In sintesi: la distruzione dei sistemi carici di Monte Tondo è proseguita nel corso degli ultimi anni con ritmi allarmanti e insostenibili.**

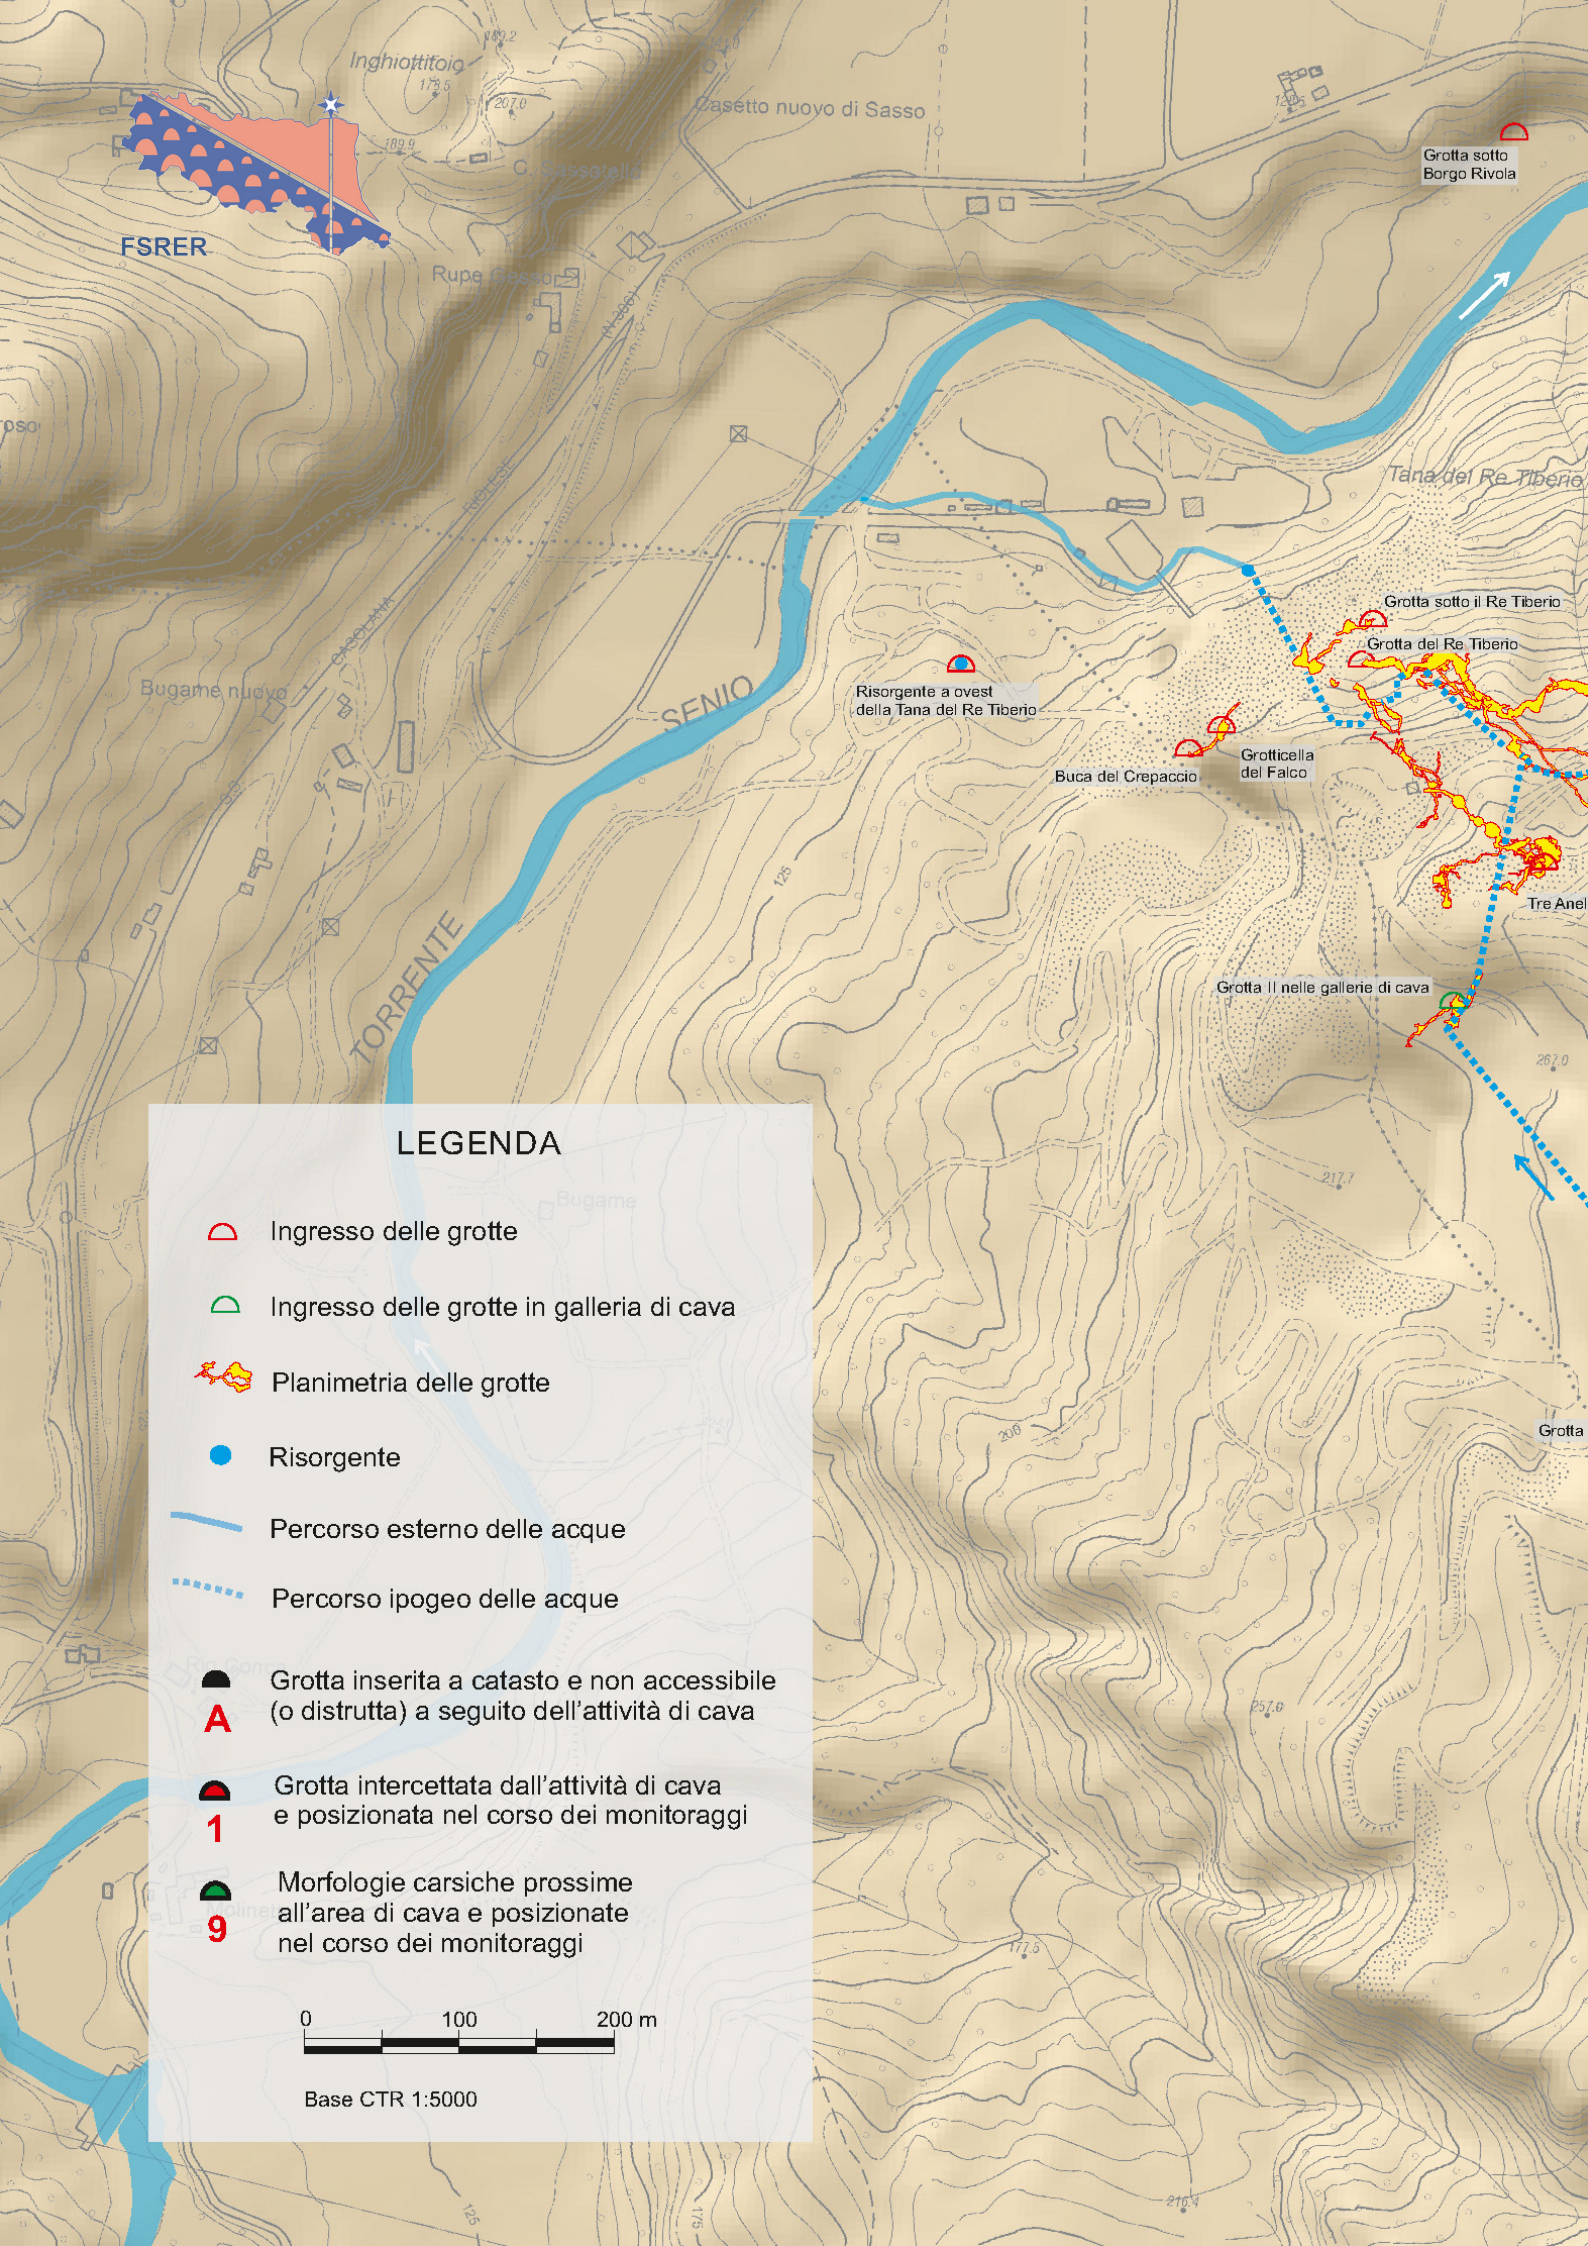
Totale distruzione della Grotta alta che soffia (numero catasto: ER RA 827) [A]\*\*

Distruzione di un tratto della Grotta I nei gradoni (ER RA 882) [B]

Chiusura dell'ingresso e distruzione di un tratto della Grotta II nei gradoni (ER RA 883) [C]

Chiusura dell'ingresso della Grotta III nei gradoni (ER RA 884) [C]

A seguito dell'attività di cava, nuove cavità sono state mutilate e conseguentemente si sono aperte nei gradoni. Queste cavità, sono poi state completamente distrutte e non risultano quindi più accessibili [2, 3, 4, 7], oppure il loro ingresso è ancora visibile [1], ma arretrato rispetto ai primi monitoraggi. Le grotte in questione avevano uno sviluppo percorribile di pochi metri, poichè subito interrotte da frane instabili, dovute sempre all'attività di cava, pertanto non è stato possibile proseguire l'esplorazione e quindi effettuare il rilievo. La presenza di diffuse morfologie carsiche rendeva comunque assai probabile un loro collegamento con i sottostanti sistemi carsici, a loro volta in gran parte distrutti dall'attività di cava.

Si tratta di doline e inghittitoi occlusi da riempimenti [5, 6, 8, 9]. Stante la presenza di queste morfologie esterne è ovvio che comunque le grotte sono presenti. L'espansione dell'attività di cava condurrebbe inevitabilmente alla loro distruzione.

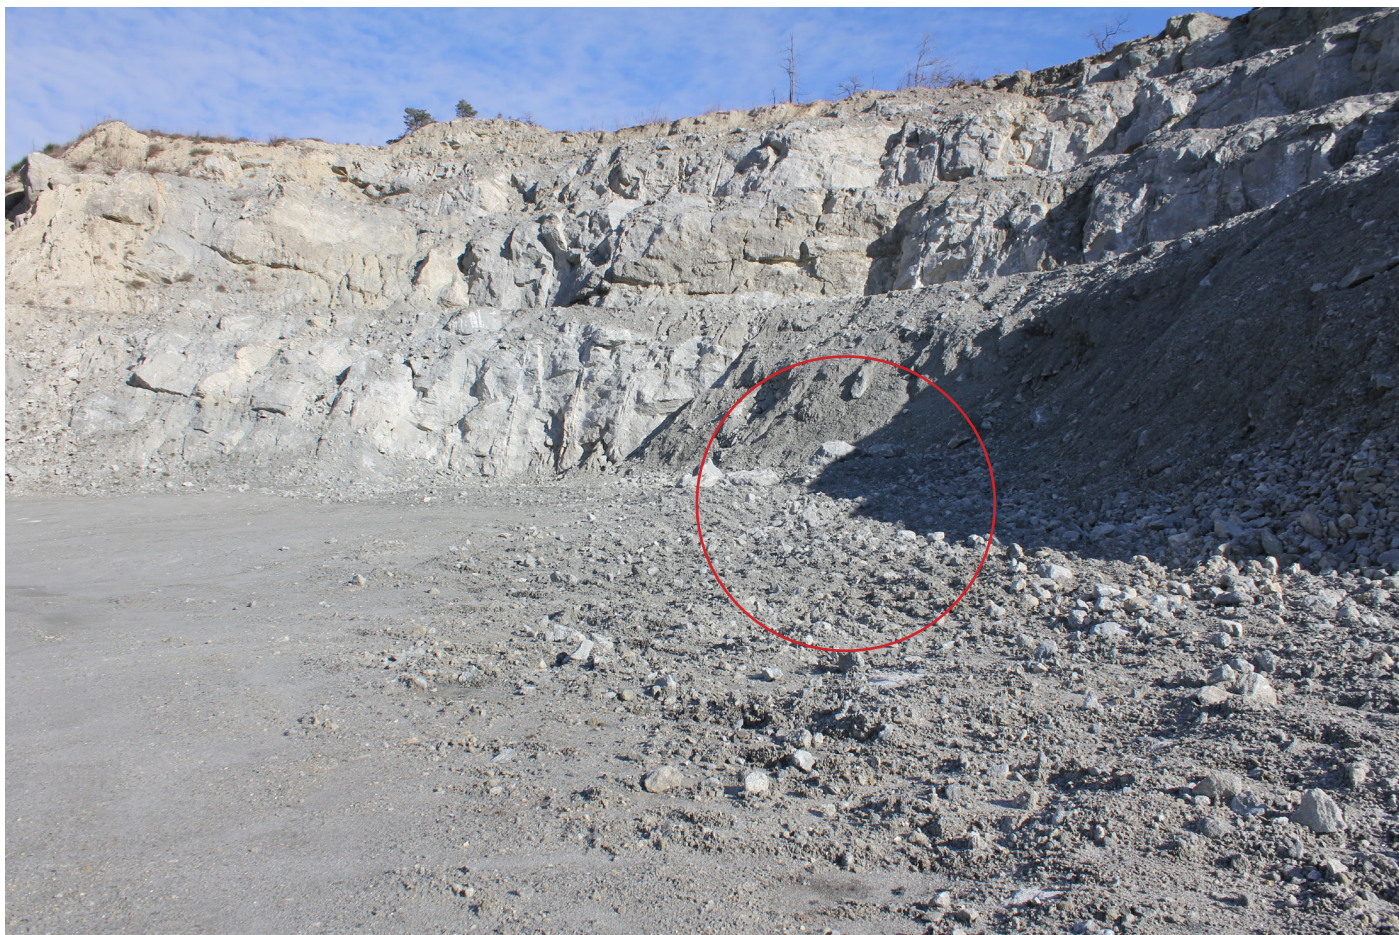
Posizionamento della Grotta II nei gradoni (ER RA 883), cavità distrutta dall'attività di cava.

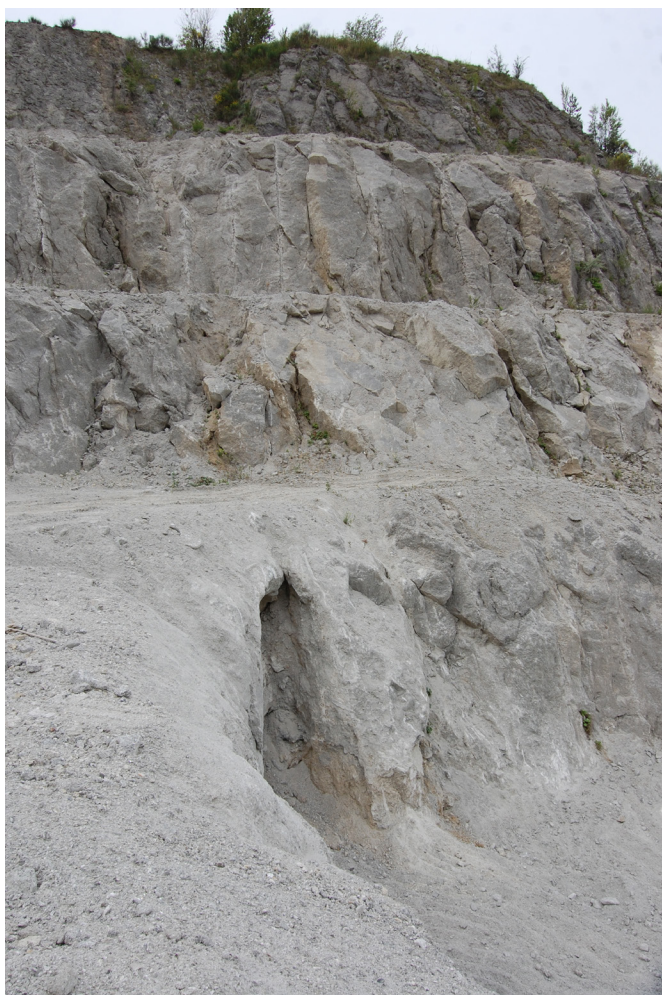
Ingresso della Grotta [1], arretrato rispetto ai primi monitoraggi.

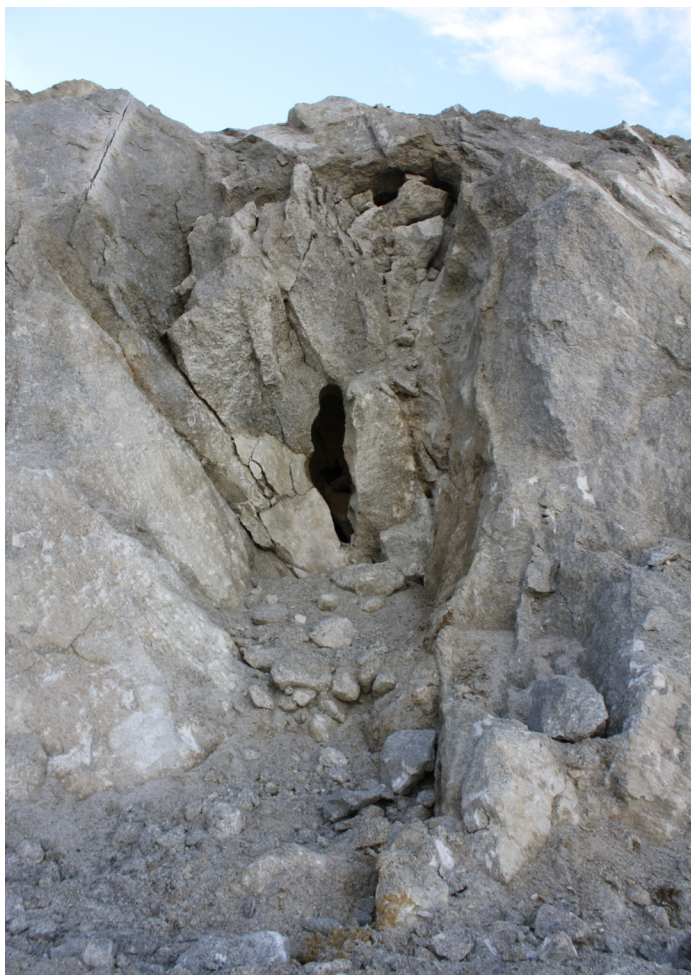
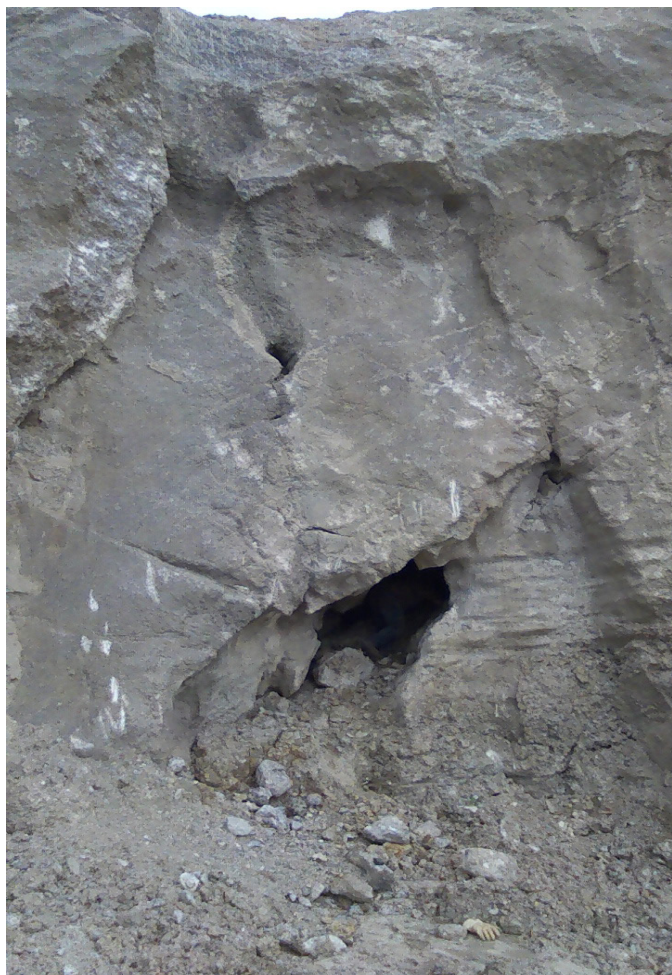
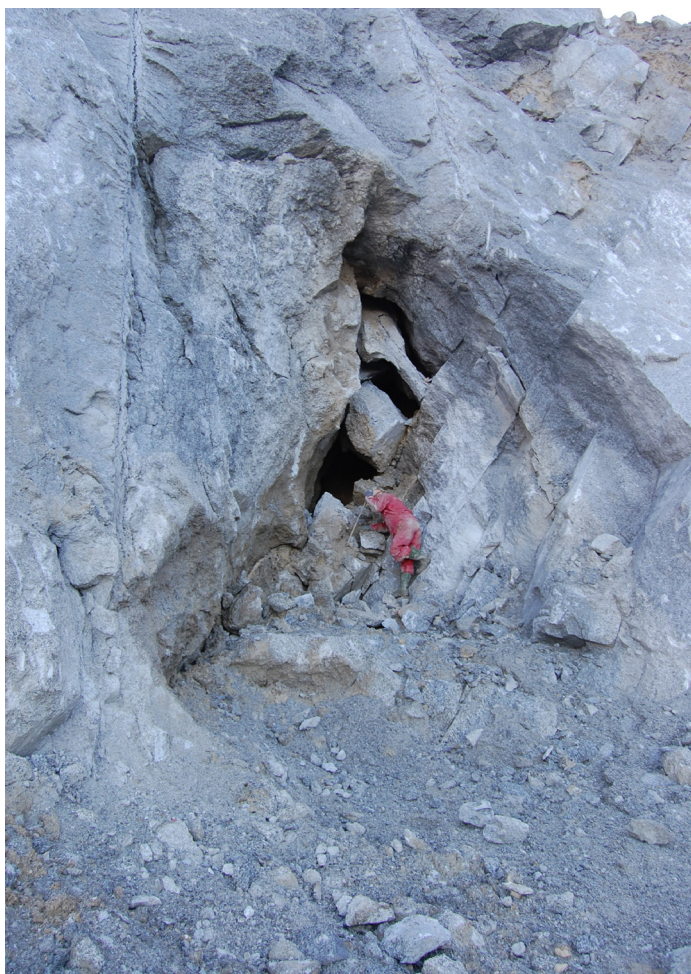
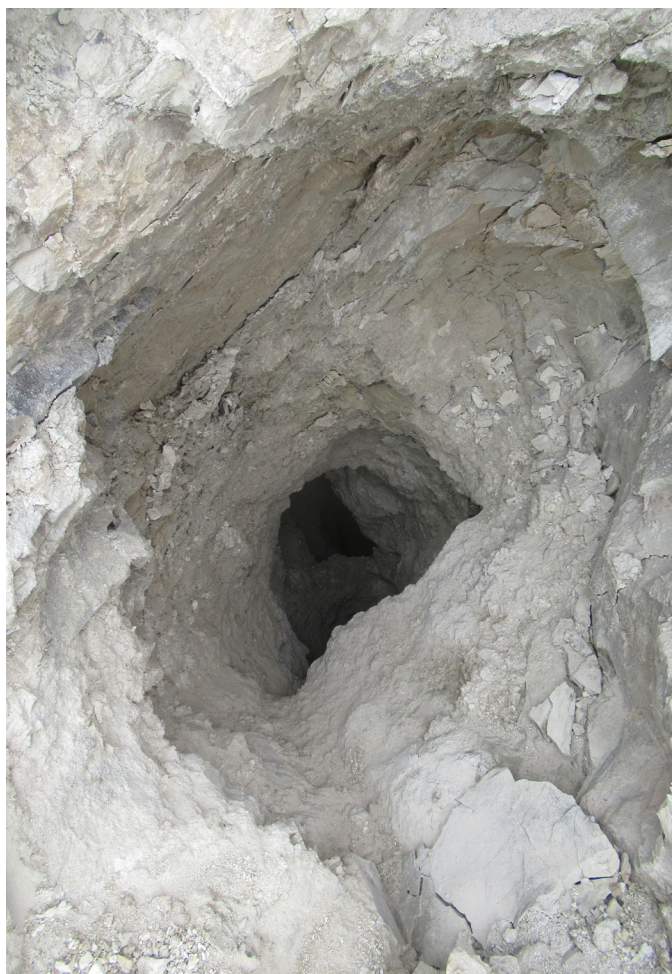
Ingressi delle Grotte [2, 3, 4, 7]. Foto scattate nel corso dei monitoraggio effettuati dal 2011 al 2018. Queste cavità sono ora completamente distrutte.
