COMUNE DI MONZUNO

P.A.E.

PIANO DELLE ATTIVITÀ ESTRATTIVE
L.R. 17/1991 s.m.i., art. 7

Documentazione fotografica

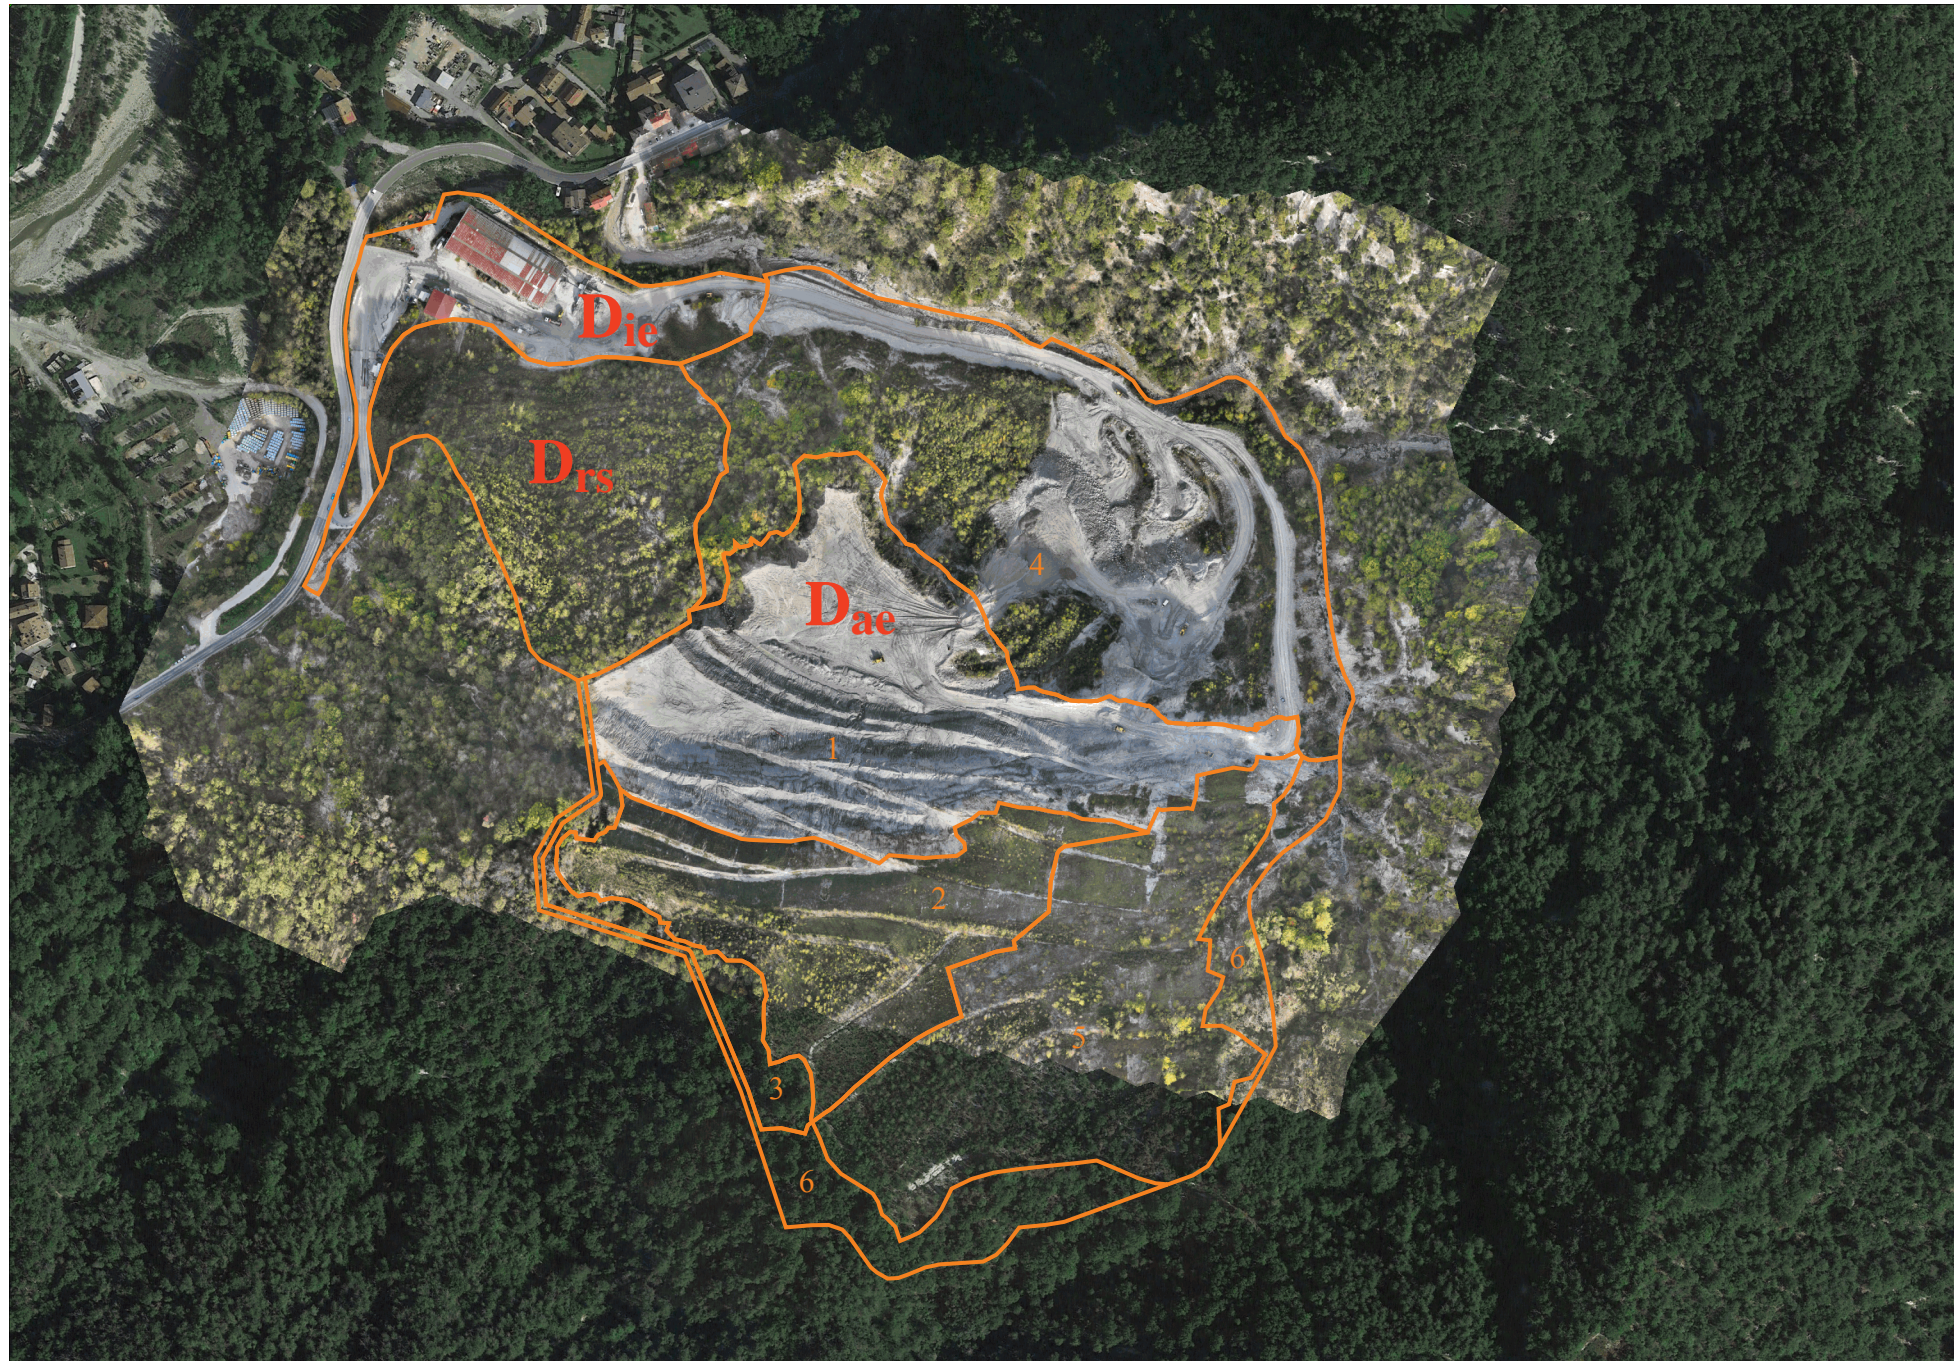
Ripresa satellitare da Google Earth (13/09/2022) integrata con ortofoto da drone del 05-11-24: con riferimento alla Fig. 1 della Relazione Generale, sono state riportate sulla più recente ripresa satellitare disponibile le zonizzazioni del P.A.E. nonché le suddivisioni areali interne alla Zona Dae:

D_{ae} = Zone per attività estrattive esistenti; **D_{ie}** = Zone per impianti di lavorazione; **D_{rs}** = Zone per sistemazione di attività estrattive esaurite.

1 = area attiva, in corso di coltivazione, ri-coinvolta dal nuovo intervento; **2** = aree esaurite, sistemate morfologicamente e vegetazionalmente ri-coinvolte dal nuovo intervento; **3** = area di nuovo intervento, con abbattimento del bosco; **4** = area già parzialmente coltivata, di servizio all'attività estrattiva; **5** = aree esaurite, sistemate morfologicamente e vegetazionalmente che non verranno ri-coinvolte dall'intervento; **6** = aree ricomprese nel perimetro di P.A.E. mai interessate dalla coltivazione.

Nella Zona **D_{ie}** si riconoscono la pesa prospiciente alla viabilità pubblica, la grande tettoia di essiccazione dell'estratto con il vibrovaglio alla sua estremità sud-orientale e la vasca lavaggio gomme lungo il suo lato maggiore, la batteria di vasche di decantazione delle acque di corrivazione intercettate dai fossi di regimazione (poco a destra della scritta "D_{ie}"). Nella Zona **D_{rs}** si distinguono appena i segni della gradonatura di abbandono oramai obliterati dalla densa vegetazione reimpiantata.

Nell'**area 1** della Zona **D_{ae}** si nota la totale decorticazione delle superfici, dovuta all'attività di coltivazione in corso. Nel braccio destro dell'**area 2** si nota la vegetazione arbustiva verso destra ed il novellame arboreo verso sinistra, riscresciuti dopo i diversi interventi di rinverdimento eseguiti nei vari anni, da 2 a 10 addietro; nell'**area 3** si riconosce il lembo di bosco ceduo di meno di 0.7 ha di ampiezza che verrà abbattuto dal nuovo intervento; nell'**area 4** si distinguono il piazzale di carico (proprio in corrispondenza del numero "4") con la discenderia ed il conoide di sabbie sciolte appena più in basso e verso sinistra, mentre al margine superiore dell'area si distingue la pista di trasporto del materiale sciolto al vibrovaglio, verso sinistra, e di arroccamento al fronte sommitale di coltivazione verso destra e poi verso il basso del fotogramma, mentre la porzione in alto e a destra del numero "4" è occupata dai vasconi di asciugatura dei sedimenti prelevati dalla batteria di vasche di decantazione. L'**area 5** è mosaicata dai diversi stadi di crescita degli interventi vegetazionali realizzati in passato, oltre 10 anni addietro; l'**area 6** più meridionale non è mai stata interessata dall'attività estrattiva e presubilmente non lo sarà più, mentre la parte più occidentale dell'area 4 lo sarà nel caso i futuri PIAE e PAE dovessero prevedere l'esaurimento dell'oltre milione di metri cubi di sabbie silicee che restano presenti all'interno del perimetro del comparto dopo la messa a disposizione da parte della V.S. P.A.E. 2025 di ulteriori 800'000 mc.

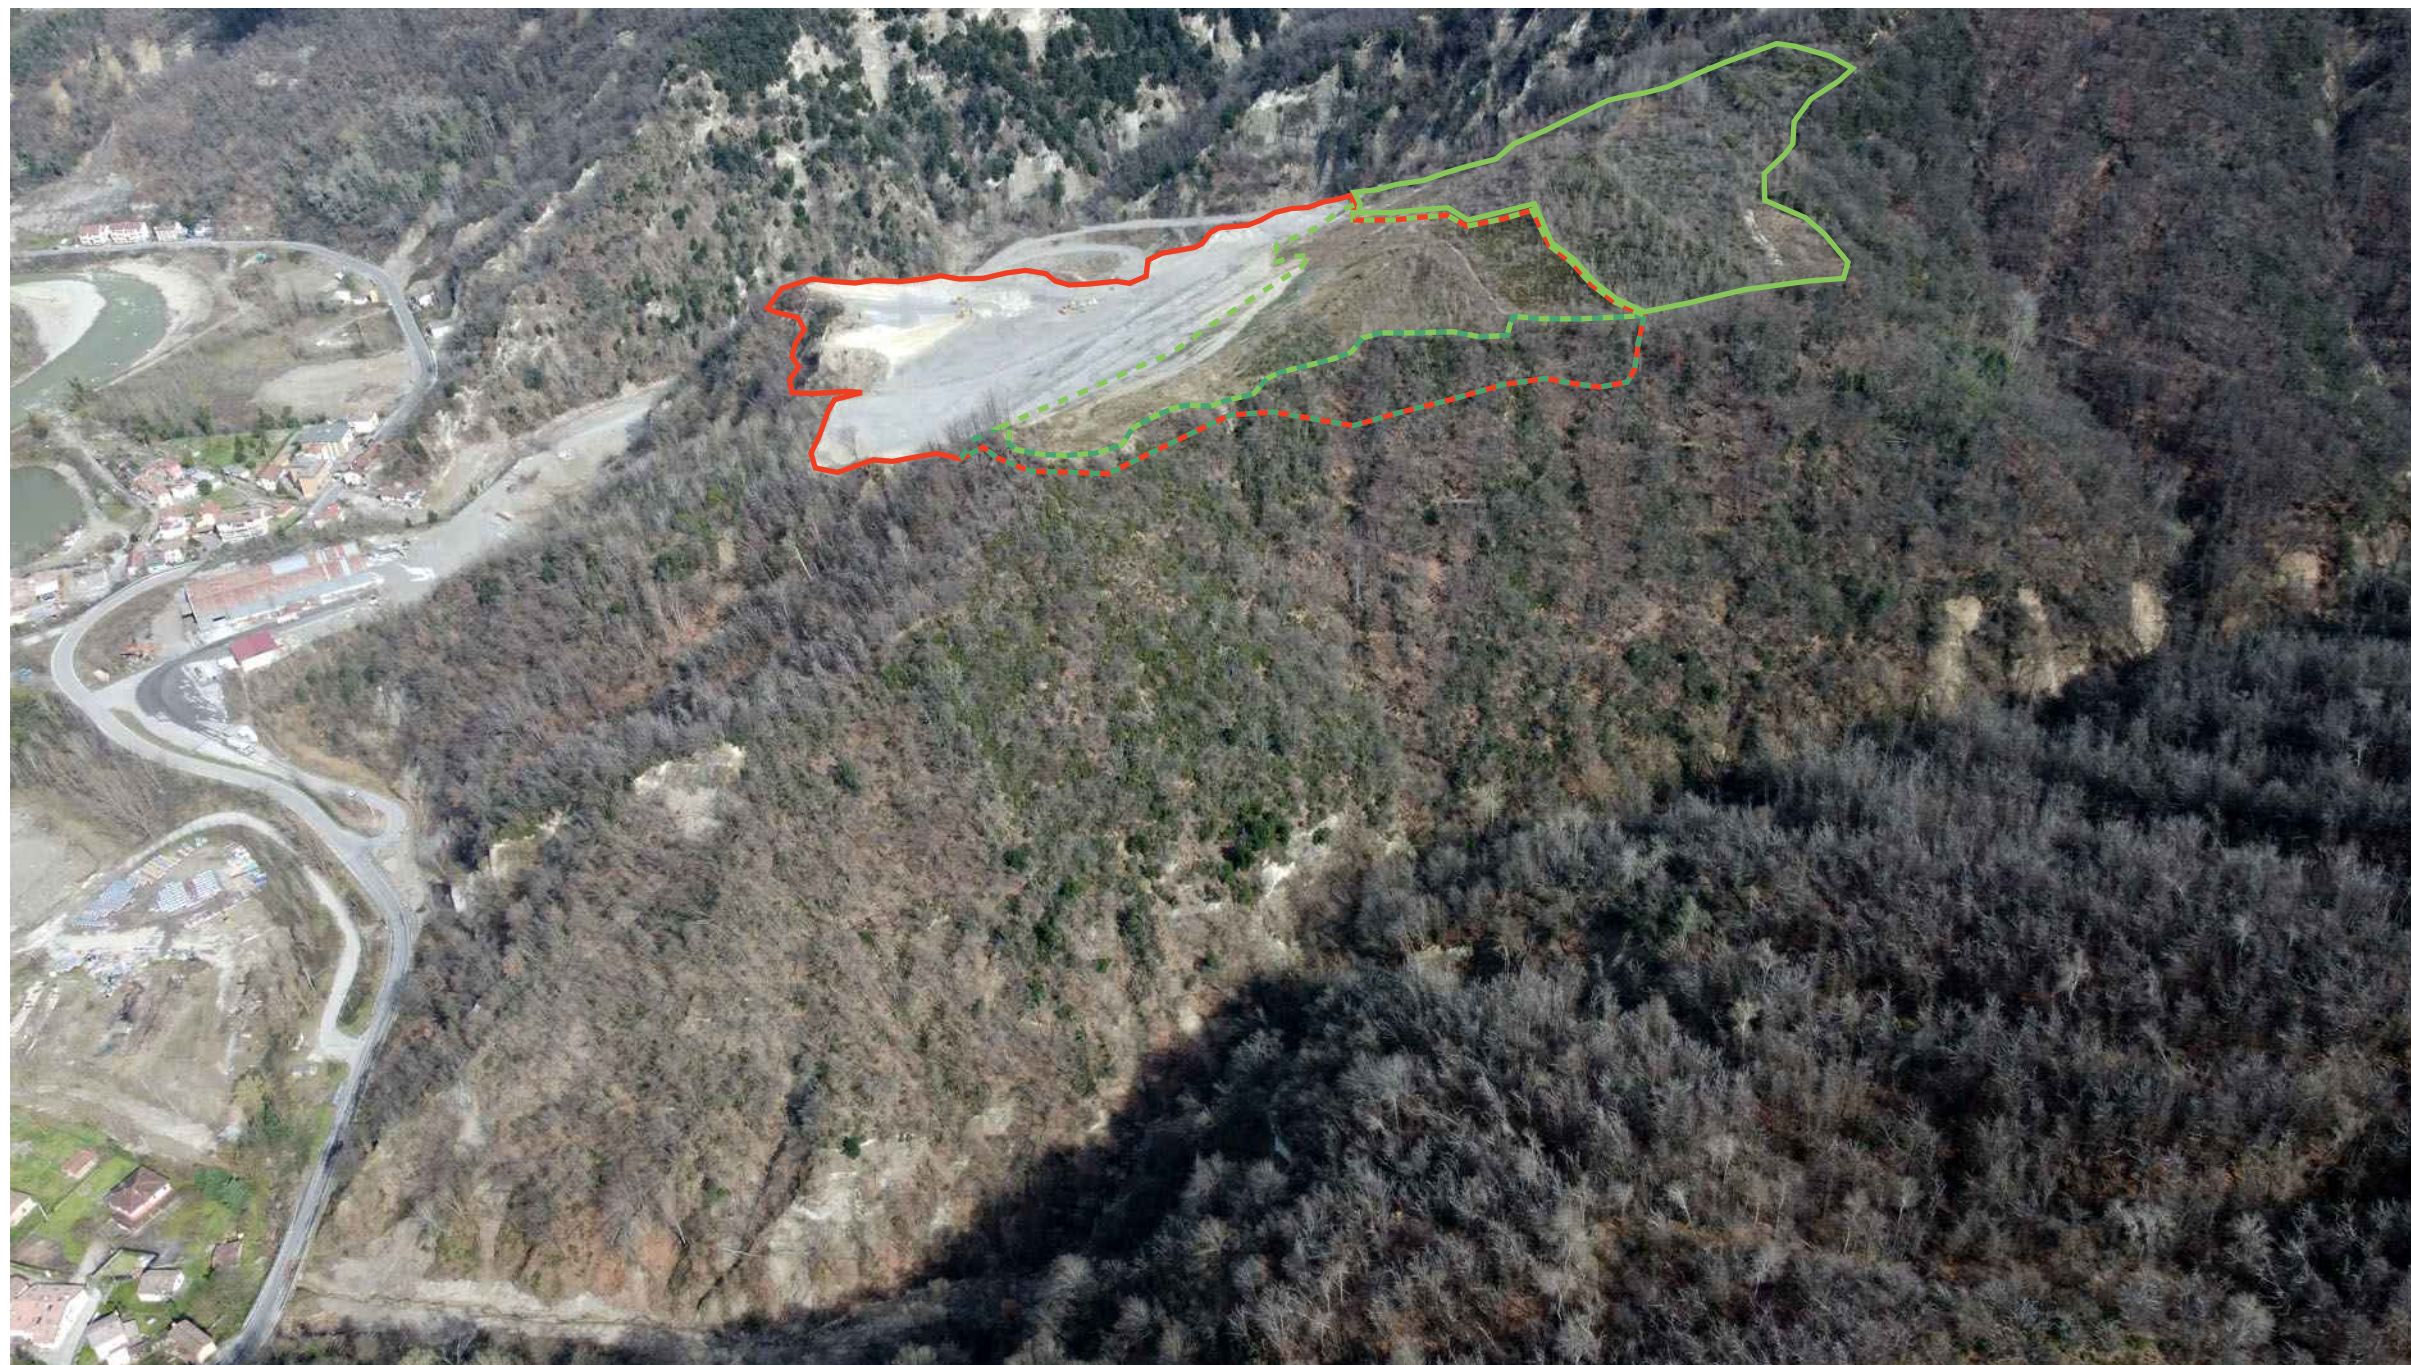
Foto 1 (11 marzo 2024): panoramica verso NE effettuata a volo di uccello con drone fotografico; la linea rossa continua, sovrapposta graficamente, racchiude la parte del polo attualmente in coltivazione; la linea rossa tratteggiata racchiude, assieme a quella precedente l'intera area del nuovo intervento, tutta comunque ricompresa dentro al perimetro del PAE (qui non raffigurato per chiarezza); la linea verde tratteggiata rappresenta la zona dove erano già stati realizzati alcuni dei reimpianti vegetazionali che verranno ricoinvolti dal nuovo intervento; la linea verde continua individua invece la parte restante degli interventi vegetazionali molto più cresciuti che non verranno interessati da alcun intervento. Fra la linea tratteggiata verde e quella tratteggiata rossa è racchiuso il lembo di bosco ceduo invecchiato di castagno che verrà abbattuto dal nuovo intervento (0.64 ettari) e compensato tramite monetizzazione ai termini di legge.

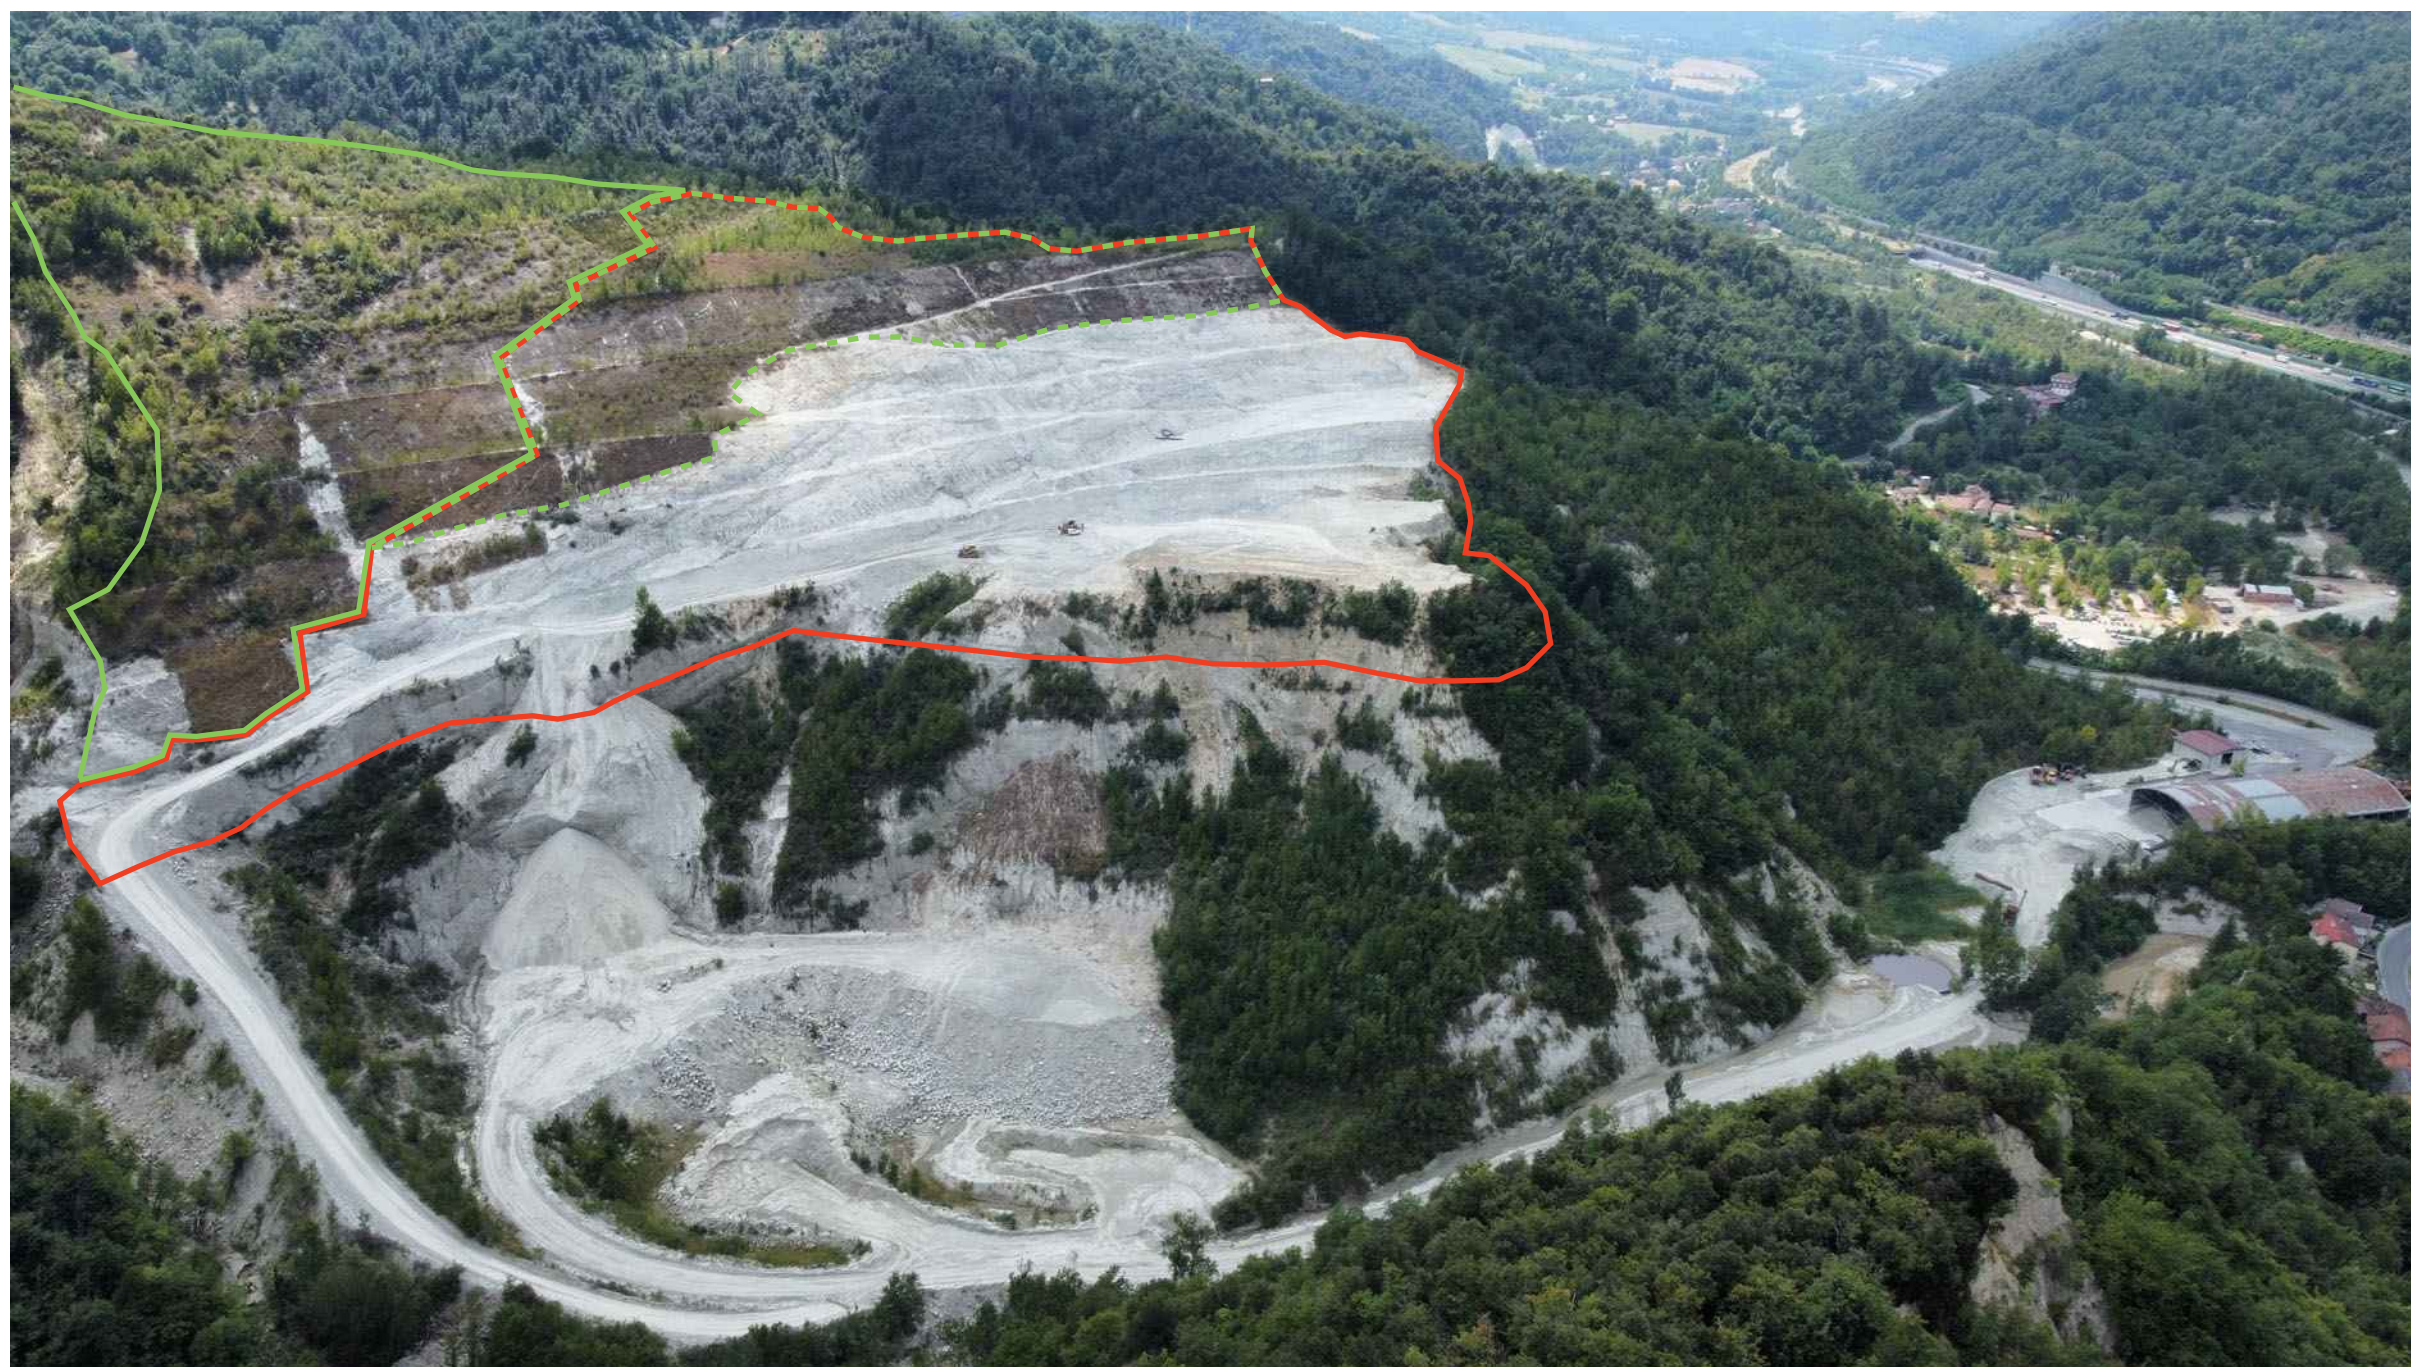
Foto 2 (7 agosto 2024): panoramica verso SSW effettuata a volo di uccello con drone fotografico; la linea rossa continua, sovrapposta graficamente, racchiude la parte del polo attualmente in coltivazione; la linea rossa continua racchiude, l'intera area del nuovo intervento; la linea verde tratteggiata racchiude la zona dove erano già stati realizzati alcuni dei reimpianti vegetazionali che verranno ricoinvolti dal nuovo intervento; la linea verde continua individua invece la parte restante degli interventi vegetazionali molto più cresciuti che non verranno interessati da alcun intervento.

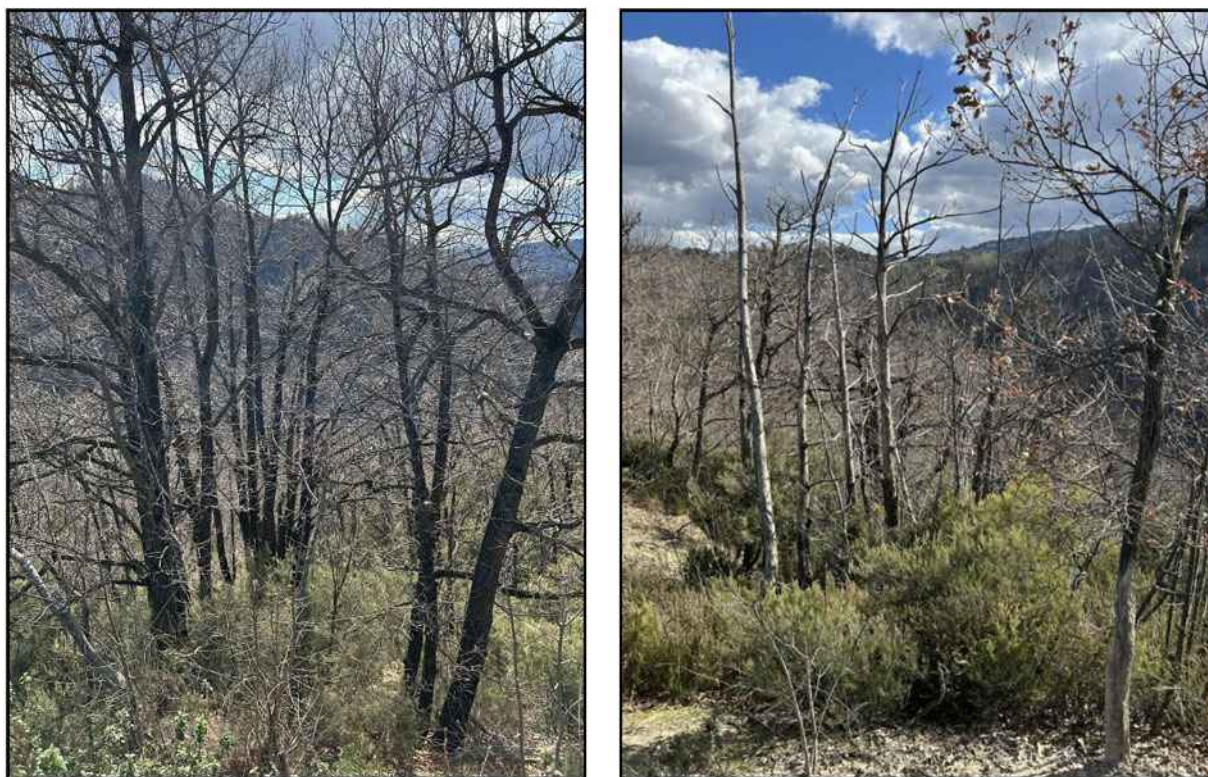
Figura 9. Due immagini dell'area boscata interessata dall'ampliamento. Sono evidenti l'elevata acclività, la presenza di numerosi polloni di castagno secchi e la presenza di un fitto sottobosco.

Foto 3 e 4: queste due foto come le successive sono state estratte dalla Relazione Forestale RPP2 dello Studio Preliminare Ambientale presentato, assoggettato a screening nell'ambito della Val.S.A.T. della Variante Specifica 2025 al PAE di Monzuno. Le didascalie originali ne spiegano il significato.

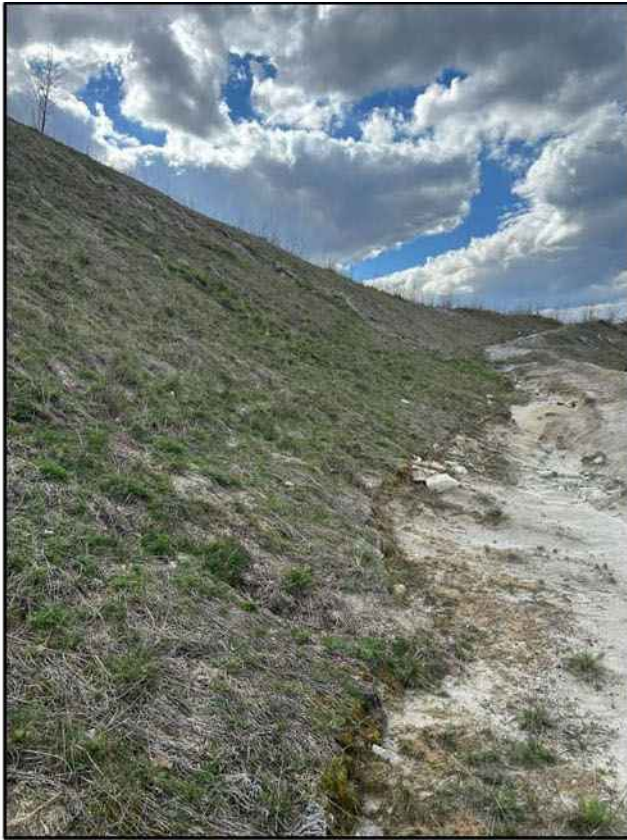
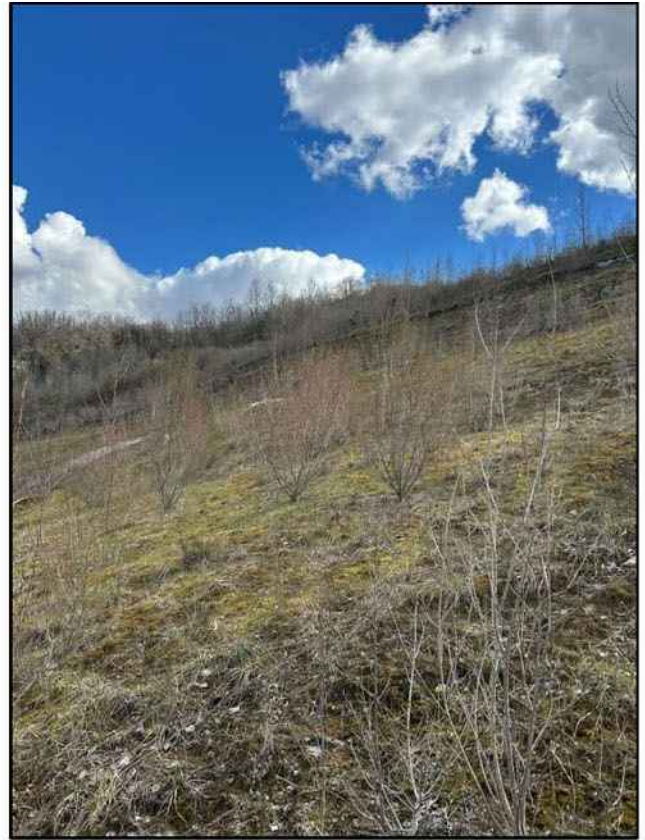
Figura 10. Due immagini di aree in fase di rivegetazione che saranno interessate dai nuovi lavori di escavazione. A sinistra un'area inerbita (tipo R0), a destra un'area parzialmente rimboschita (tipo R1).

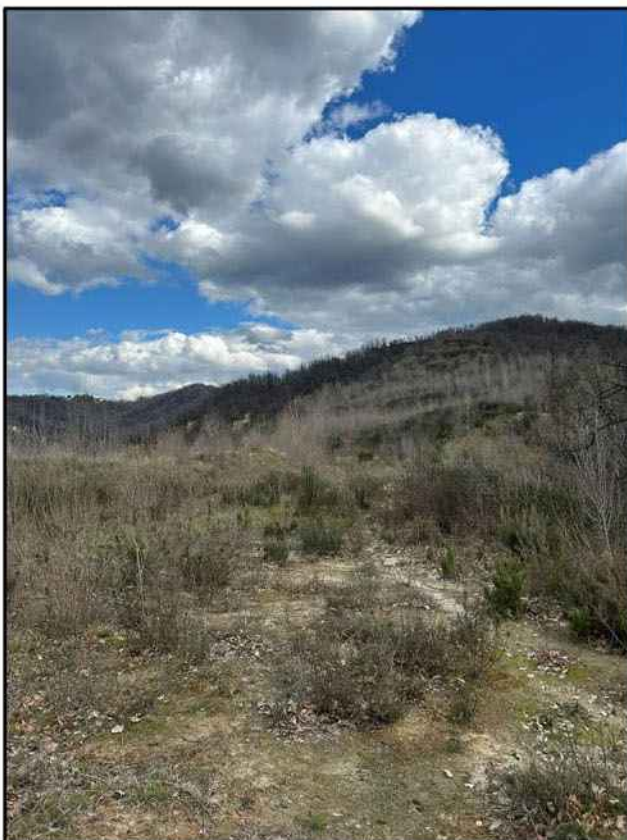
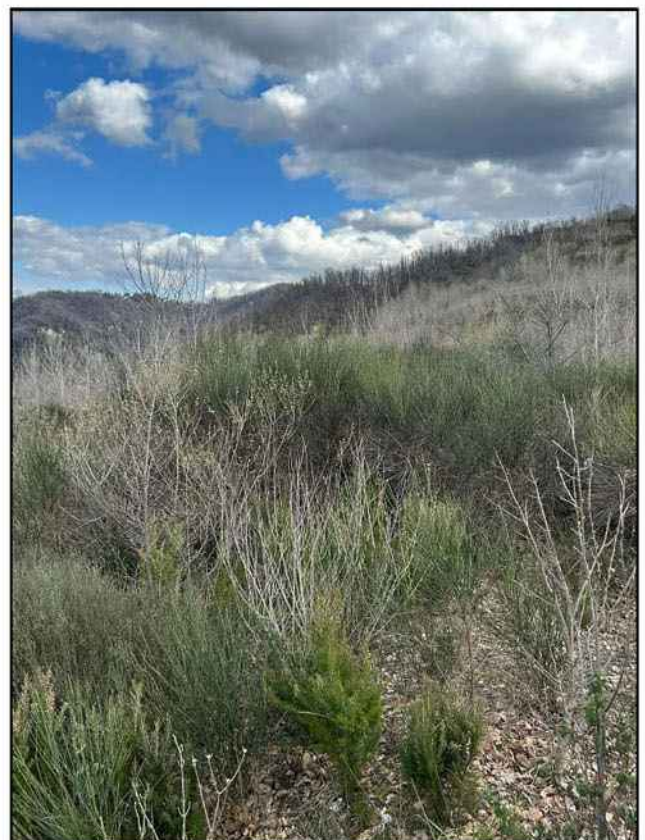
Figura 11. Due immagini di aree in fase di rivegetazione che saranno interessate dai nuovi lavori di escavazione. In particolare si tratta di aree in fase R2.
