PROCEDIMENTO UNICO ai sensi del Dlgs 387/2003
REALIZZAZIONE DI MINICENTRALE IDROELETTRICA
SUL TORRENTE PARMOZZA
denominata "Molino Mercadanti"

PROGETTO DEFINITIVO

RELAZIONE ITTIOLOGICA

Campionamenti ittici e relazione ittiologica del Torrente Parmossa in località Capoponte, Comune di Tizzano Val Parma (PR)

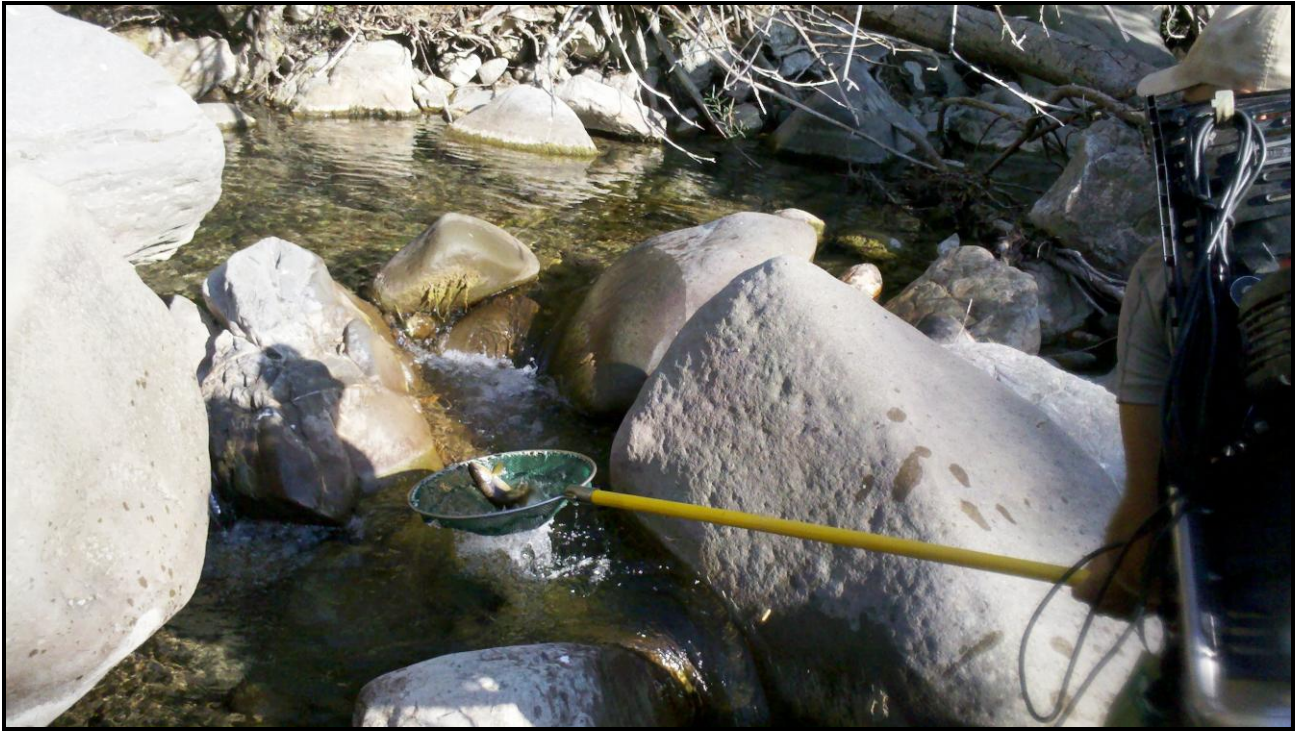
Figura 3 – Pesca con elettrostorditore

Per ogni stazione di campionamento sono stati rilevati parametri chimico – fisici (temperatura dell'acqua, ossigeno disciolto, ecc.) per mezzo dell'utilizzo di un ossimetro digitale (YSI – PR20 Professional series). Attraverso l'osservazione sul campo sono stati rilevati parametri geomorfologici dell'alveo fluviale come l'assetto strutturale del corso, l'assetto idrodinamico e idromorfologico insieme a parametri di qualità dell'acqua riportati in bibliografia. Tutti questi dati sono riportati in apposite tabelle per ogni sezione investigata.

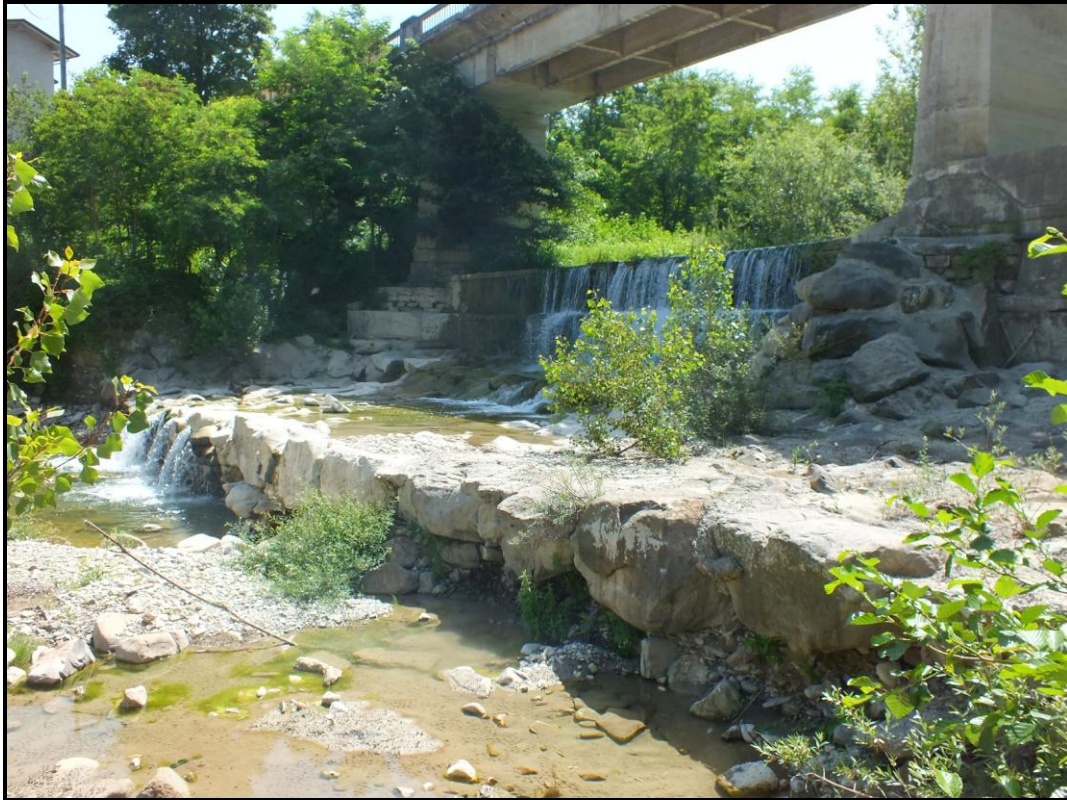
Figura 5: briglia insormontabile situata 600 m a valle del rilascio

inferiore che in quella superiore, è caratterizzato dalla presenza di briglie insormontabili per la fauna ittica, e in particolare 600 m a valle alla zona interessata è situata una briglia di altezza non inferiore ai 5 m (Fig.5), la costruzione di PPP nel tratto sotteso all'impianto risulta pregiudicato.

La presenza di tale sbarramento non permette alla fauna ittica in risalita dal Fiume Parma di raggiungere il tratto sotteso all'impianto. Pertanto i PPP progettati nelle tre briglie sottese alla centralina proposta risulterebbero vane e non collaudabili dal punto di vista biologico funzionale. La progettazione dei PPP è comunque eseguita, ma non saranno realizzati i passaggi per pesci progettati affinché si instauri una valida continuità fluviale nella zona a valle al tratto sotteso alla centralina idroelettrica. Nel momento in cui si verificherà una continuità fluviale nel tratto a valle, il proponente si impegnerà a realizzare immediatamente i PPP previsti.
