SERVIZIO SICUREZZA TERRITORIALE E  
PROTEZIONE CIVILE – PIACENZA  
LA RESPONSABILE

**Oggetto:** Procedimento unico di VIA per il rilascio del Provvedimento Autorizzatorio Unico Regionale relativo al progetto “Impianto idroelettrico di Rondinera in Comune di Travo e Coli” – proposto da Idroelettrica Valle dei Mulini S.r.l. (fasc. RER n.1317/18 (VIA) Convocazione Conferenza di Servizi ai sensi dell’art. 27-bis, comma 7, del D.Lgs 152/2006 e s.m.i. e dell’art. 19, comma 2, della L.R. 4/2018.

*Seduta della Conferenza del 24.11.2021 – Primo incontro di competenza ex artt. 93 e 97 RD 523/1904 e art. 11 c.5 lett. h delle NTA del PTCP della provincia di Piacenza*

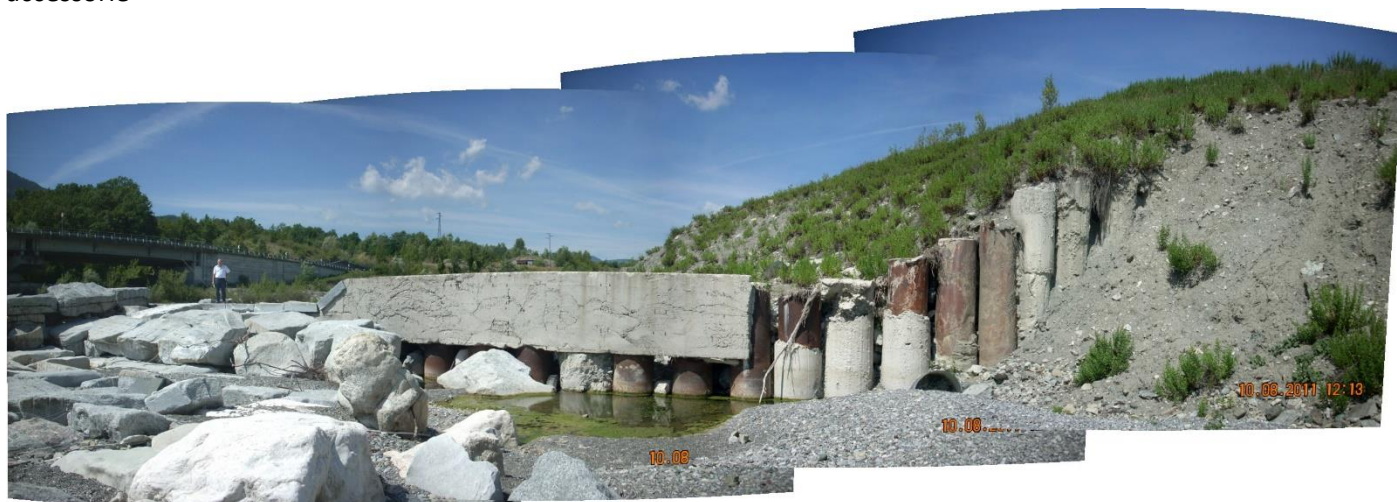
2011

Danni alla trave di testa verso la sponda sinistra – tentativo di aggiramento, sifonamento, danni alle opere accessorie

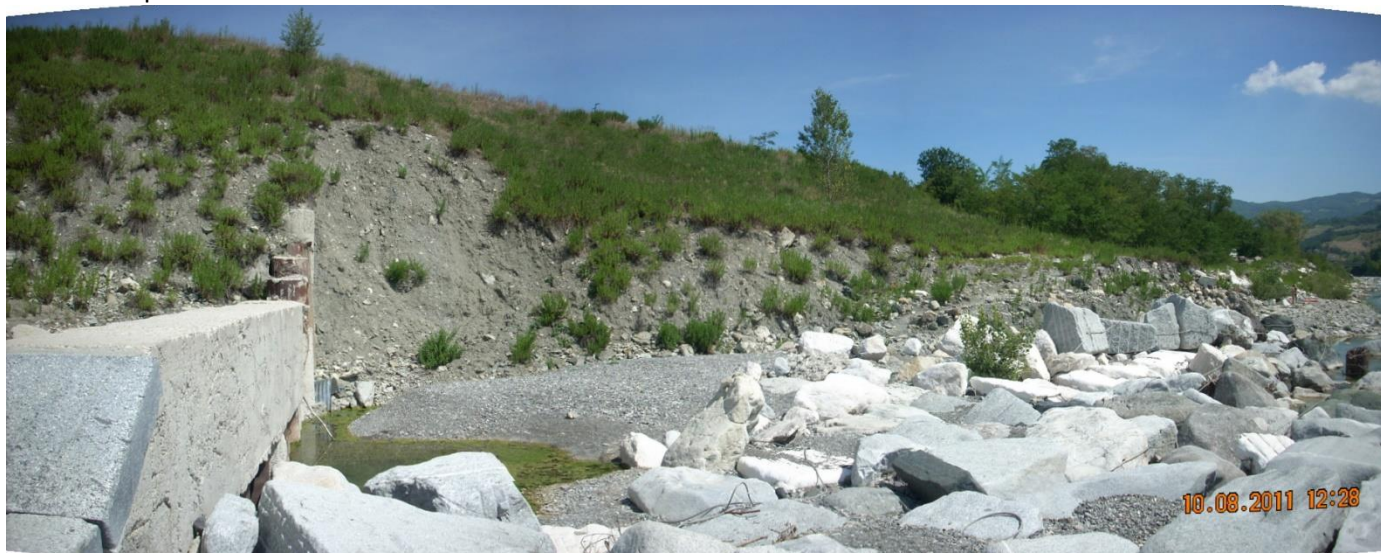
Erosione al piede del versante in frana

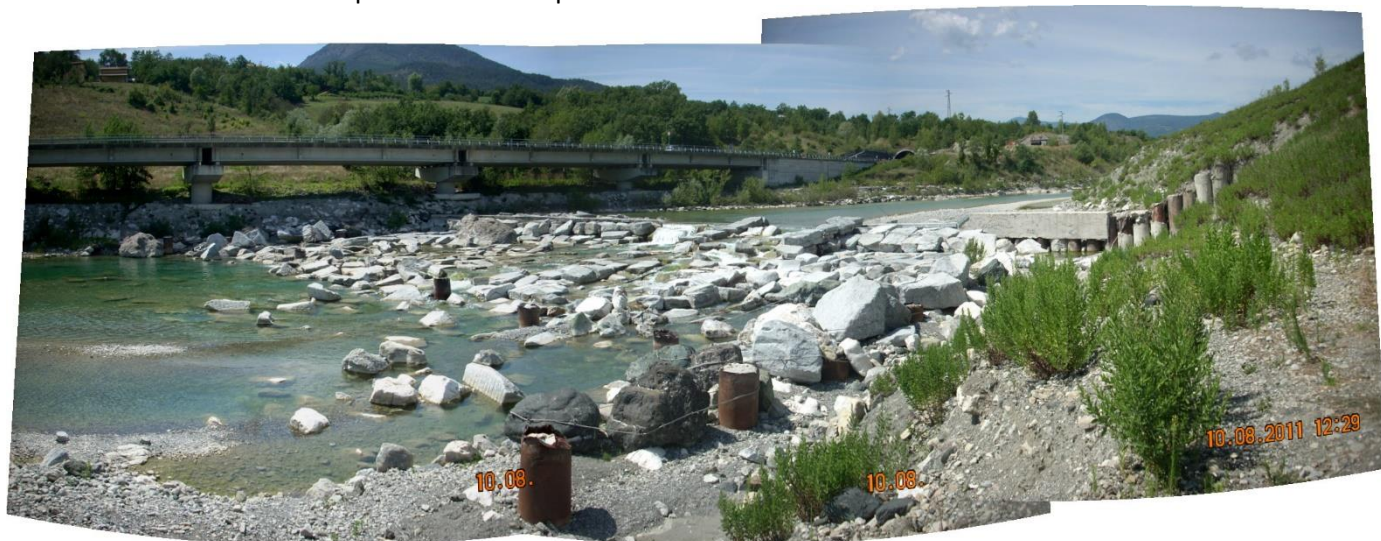
Danni alla scala di risalita dei pesci ed alla rampa in massi

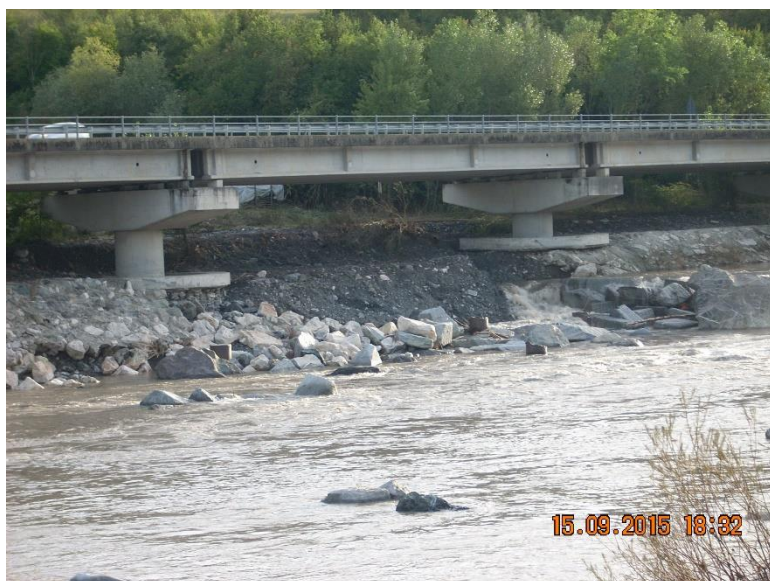
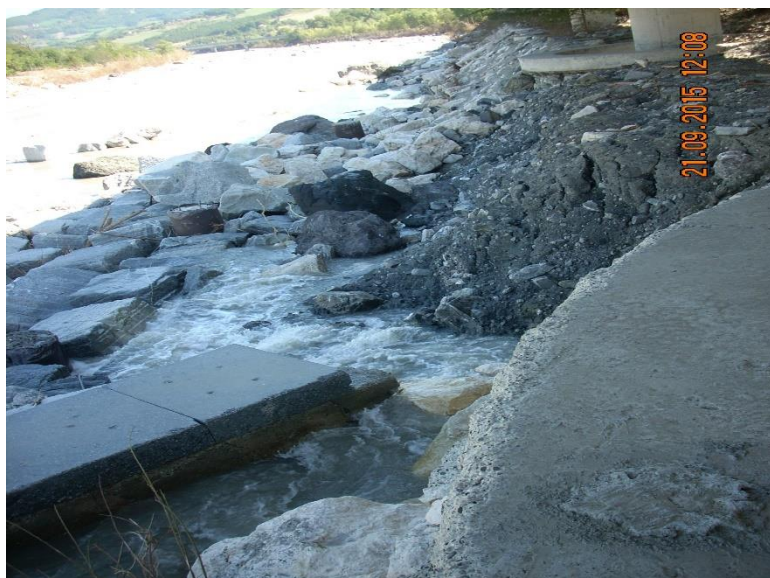
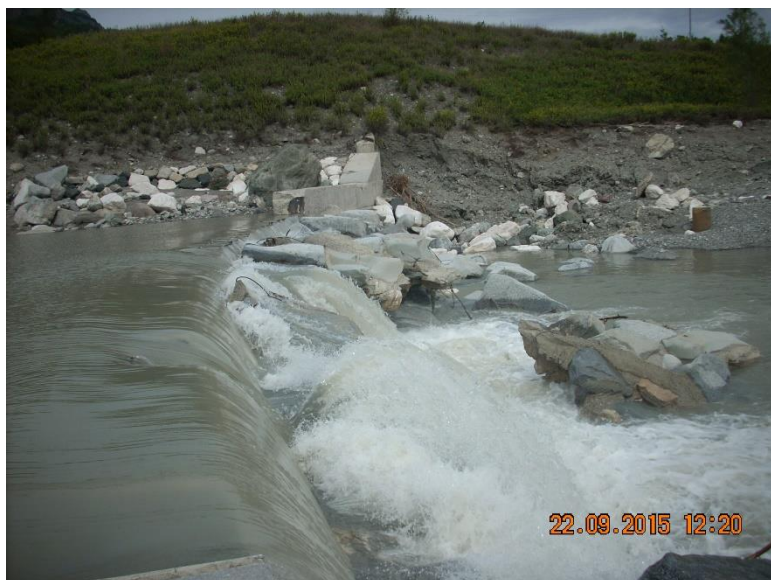
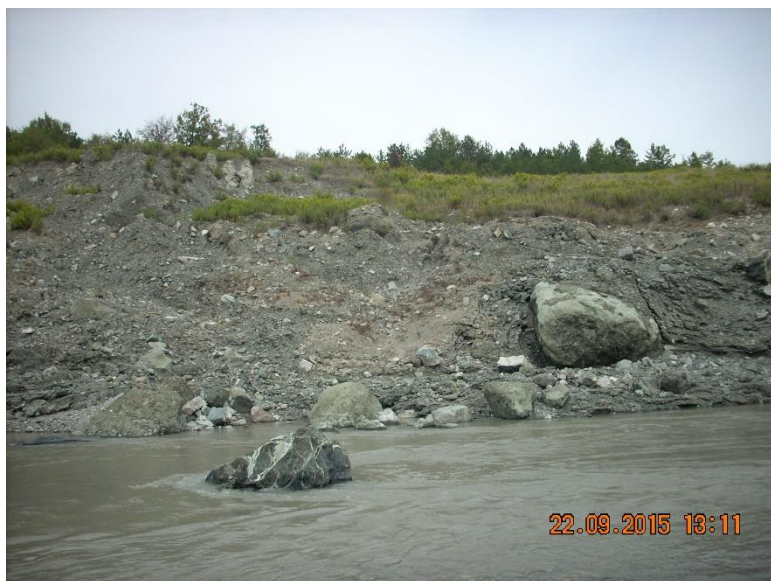
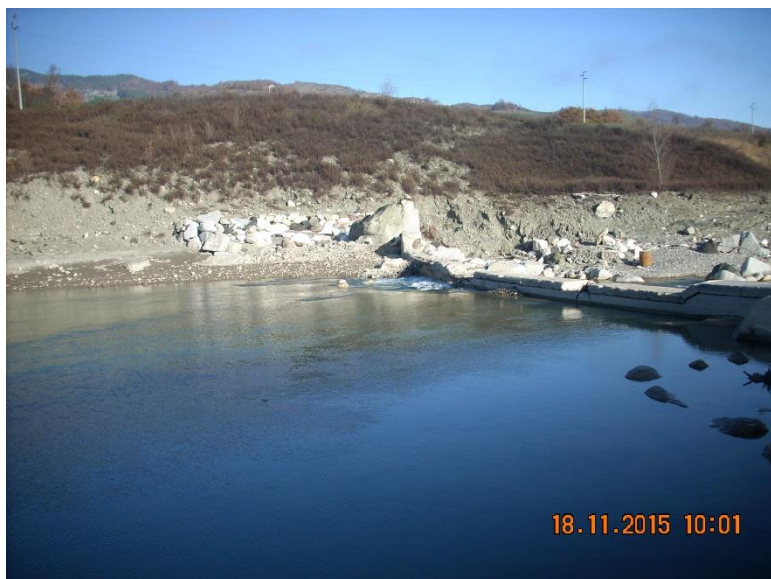
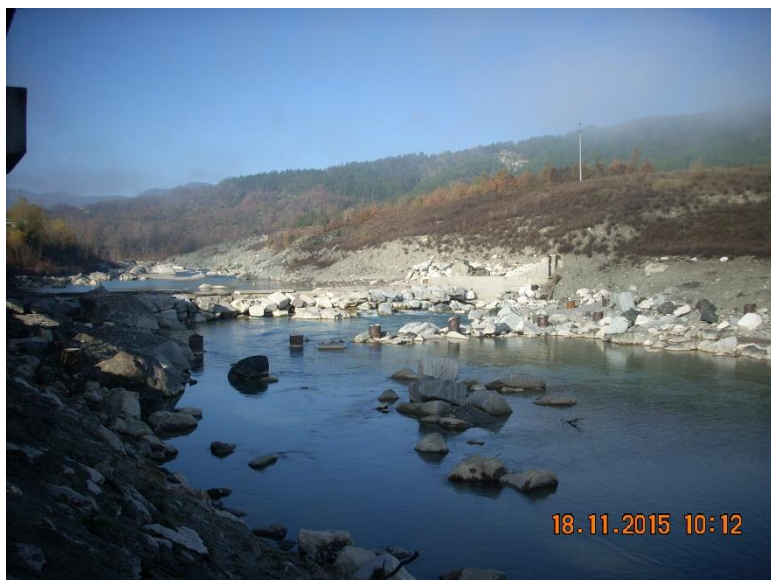
## 2015

Danni – rampa in massi asportata, opera

Danni: aggiramento della trave di testa verso la sponda destra, diffuso sifonamento e svuotamento dell'alveo a monte, asportazione della rampa in massi legati, danni al rivestimento in sponda destra, danni alle opere accessorie e di monte (nella terza foto, si noti l'enorme massa trasportata dalla corrente verso l'ala della trave/briglia in sponda sinistra)

- la citata e purtroppo ben nota piena del 13-14 settembre del 2015 causò, in questo ambito territoriale, l'asportazione di una quota della difesa longitudinale in massi intasati da ANAS sottostante la S.S.45 ed il contestuale aggiramento della spalla destra della *briglia*, il sifonamento della stessa ed il diffuso danneggiamento delle difese idrauliche poste a corredo della *briglia* oltre che la quasi integrale asportazione della rampa a valle della *briglia* stessa

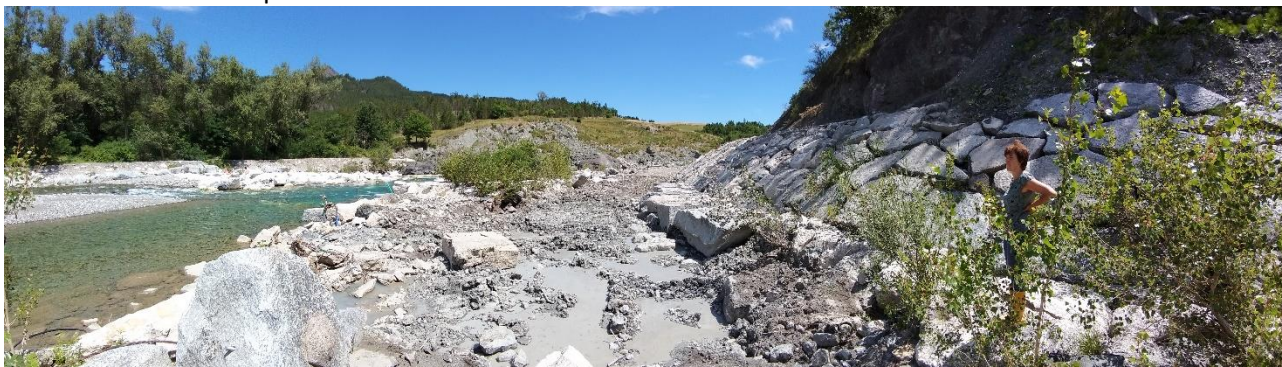
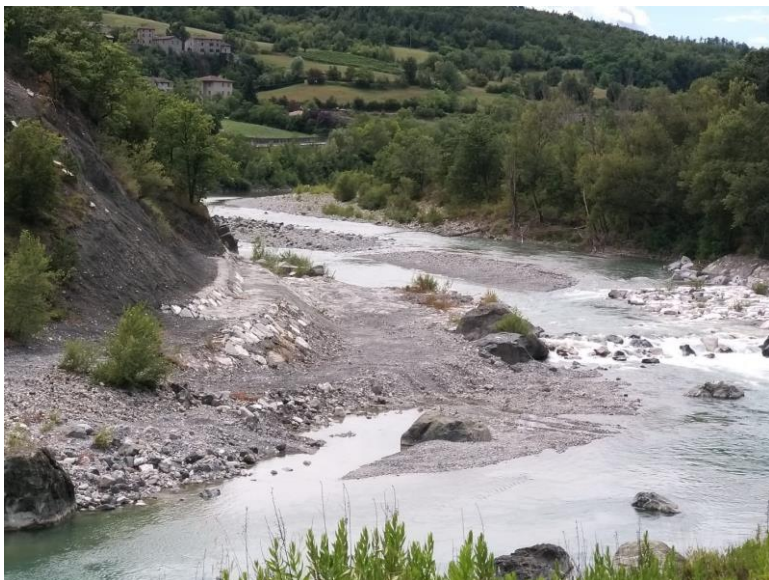
**2020-2021**

Lavori sulle difese di sponda a monte della "stretta"

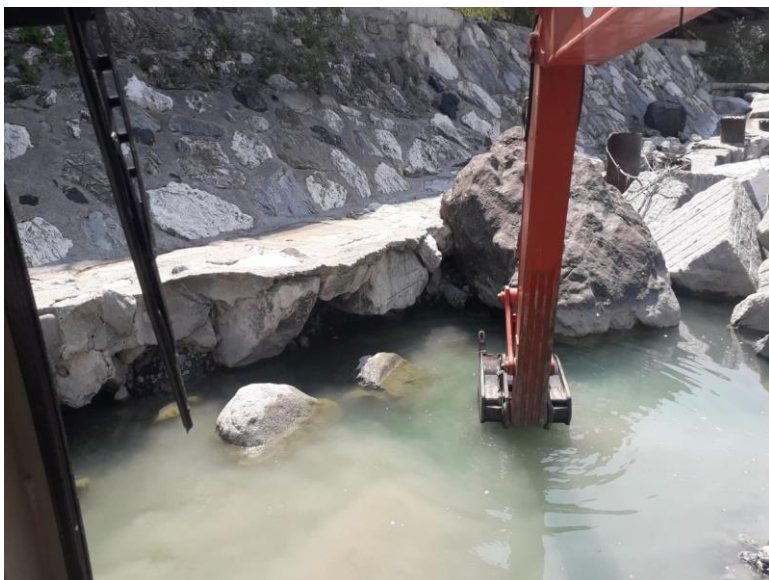
Lavori sulle opere di difesa spondale a valle della briglia
