**Progetto per l'ampliamento di un insediamento zootecnico
esistente, autorizzato con P.D.C. 168/2017/PC,
e realizzazione di un impianto per l'abbattimento dell'Azoto,
il tutto su terreni di proprietà
siti nel Comune di Bondeno (FE), località Zerbinato,
Via Argine Vela 471 .**

Marzo 2021

**RELAZIONE SU DEMOLIZIONE
LAGONI ESISTENTI**

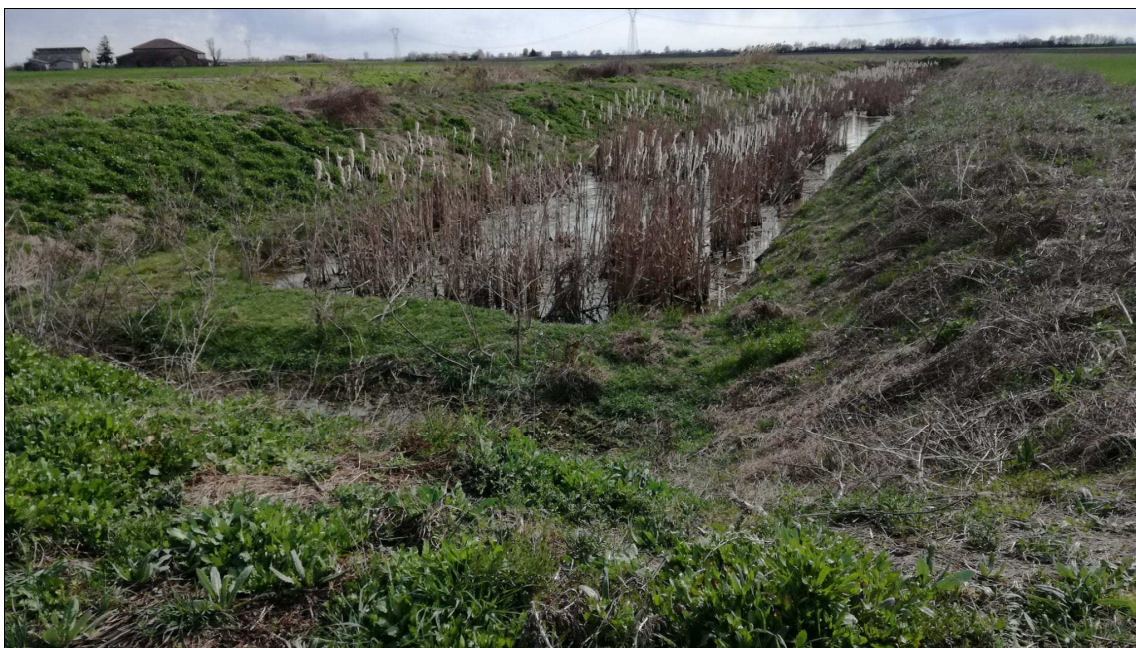
Il Lagone 3 si presenta riempito di acqua, per uno spessore evidentemente non troppo elevato, a causa della presenza diffusa di piante con struttura di canneto tipiche di ambienti palustri, come illustrato in **Figura 3.6**.

Figura 3.6. Lagone 3, settore nord in primo piano e settore sud sullo sfondo
