**RINNOVO CONCESSIONE MINERARIA PER
L'ESTRAZIONE DI MARNA DA CEMENTO
DENOMINATA 'ALBAROLA'**

ELABORATO**DESCRIZIONE****RPA****Approfondimenti progettuali aspetti paesaggistici**

01 - DOCUMENTAZIONE FOTOGRAFICA

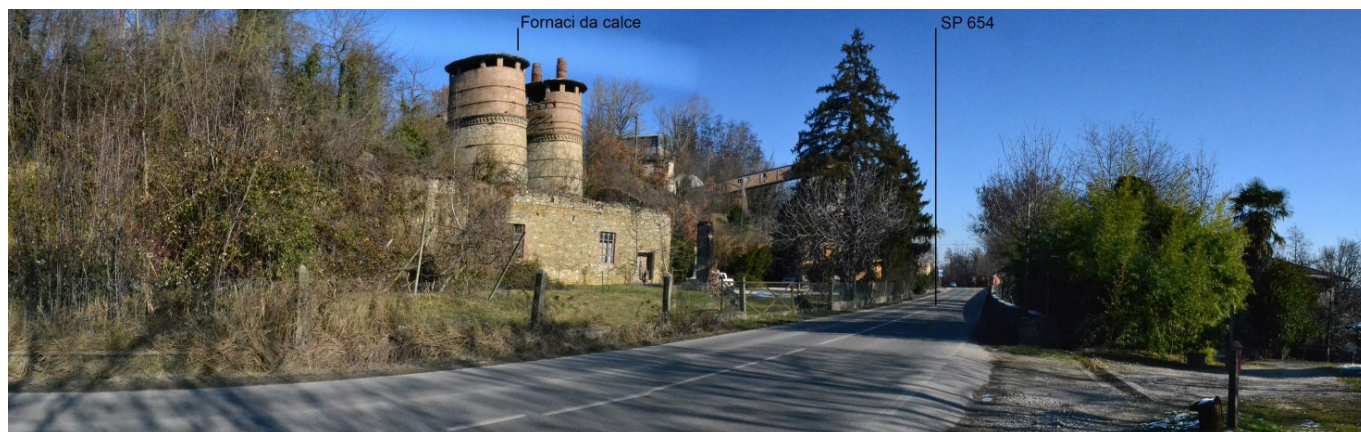
Foto 01 – Panoramica in direzione nord, verso l'area di intervento Albarola, dalla SP 654. L'area interessata dagli interventi di progetto, posta a circa 50 m di distanza, non risulta percepibile in quanto nascosta dal setto collinare preservato dall'azienda.

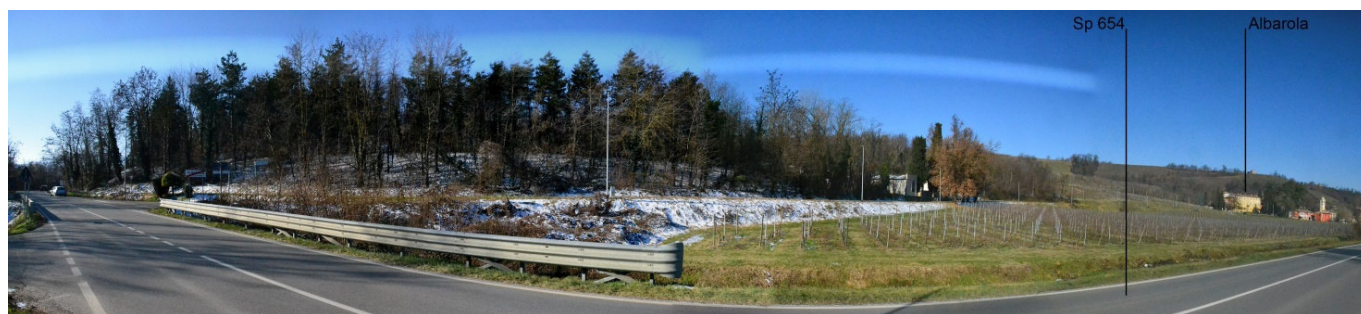
Foto 02 – Panoramica in direzione ovest, verso l'area di intervento Albarola, dai pressi della località Il Maglio lungo la SP 654. L'area interessata dagli interventi di progetto, posta a circa 50 m di distanza, non risulta percepibile in quanto nascosta dalla vegetazione in essere e dal setto collinare preservato dall'azienda.

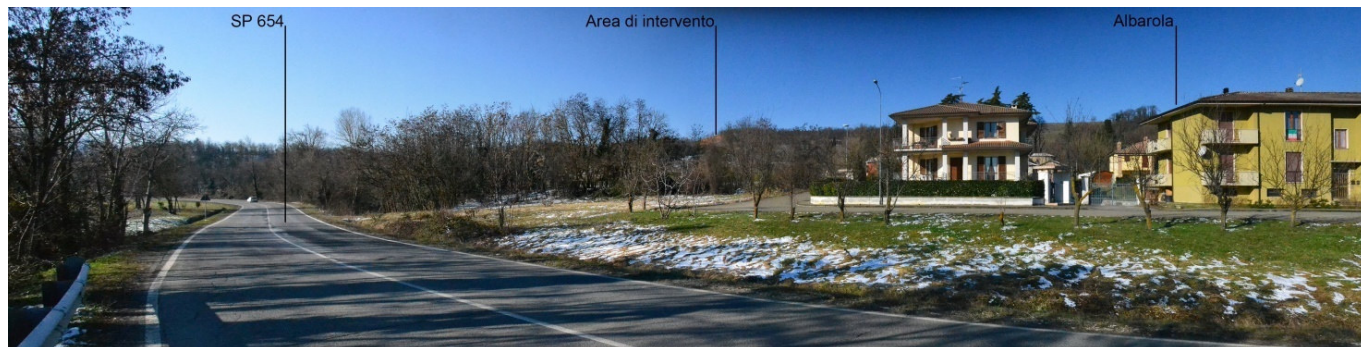
Foto 03 – Panoramica in direzione sud-ovest, verso l'area di intervento Albarola, dalla SP 654 all'altezza del centro abitato di Albarola. L'area interessata dagli interventi di progetto, posta ad oltre 400 m di distanza, risulta scarsamente percepibile solo nelle sue porzioni poste a quote altimetriche più elevate in quanto naturalmente nascoste dalla vegetazione in essere e dal setto collinare preservato dall'azienda.

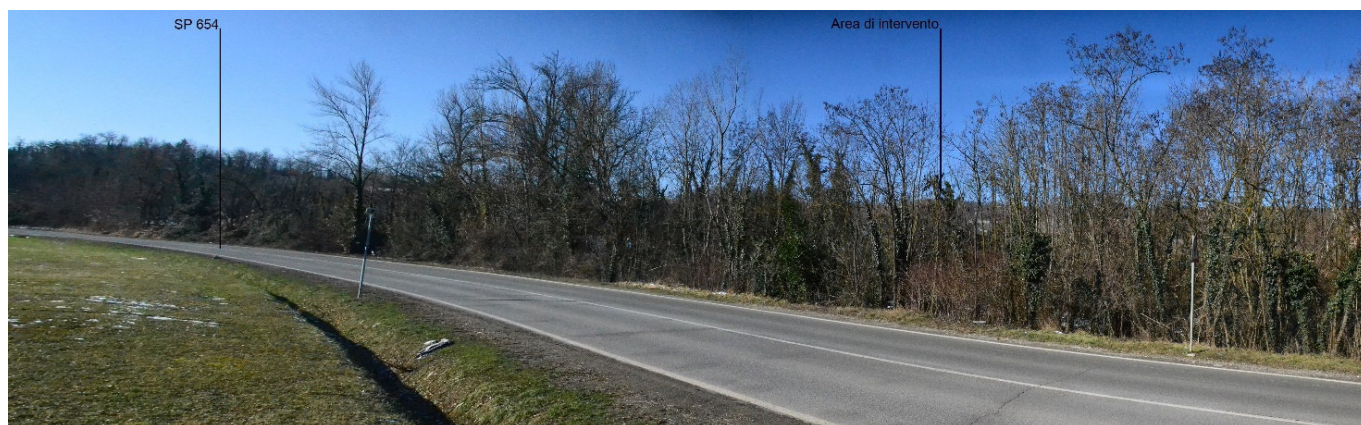
Foto 04 – Panoramica in direzione sud-ovest, verso l'area di intervento Albarola, dalla SP 654. L'area interessata dagli interventi di progetto, posta a circa 230 m di distanza, risulta scarsamente percepibile solo nelle sue porzioni poste a quote altimetriche più elevate in quanto naturalmente nascoste dalla vegetazione in essere.

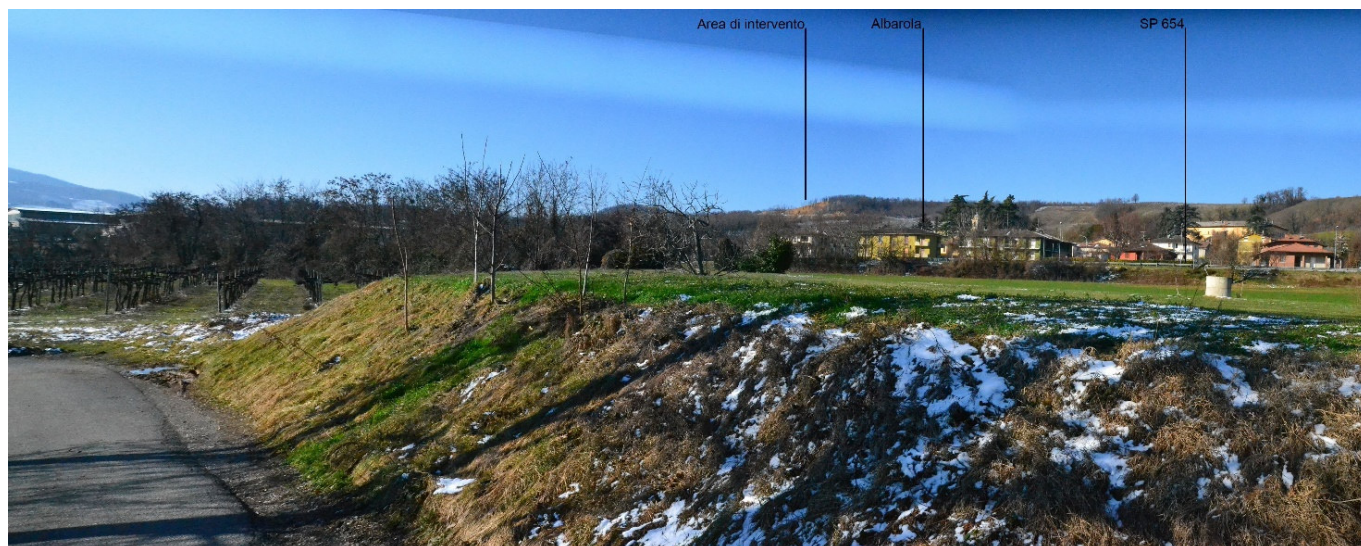
Foto 05 – Panoramica in direzione sud-ovest, verso l'area di intervento Albarola, dalla località Il Follo. L'area interessata dagli interventi di progetto, posta a circa 540 m di distanza, risulta visibile solo nelle sue porzioni poste a quote altimetriche più elevate.

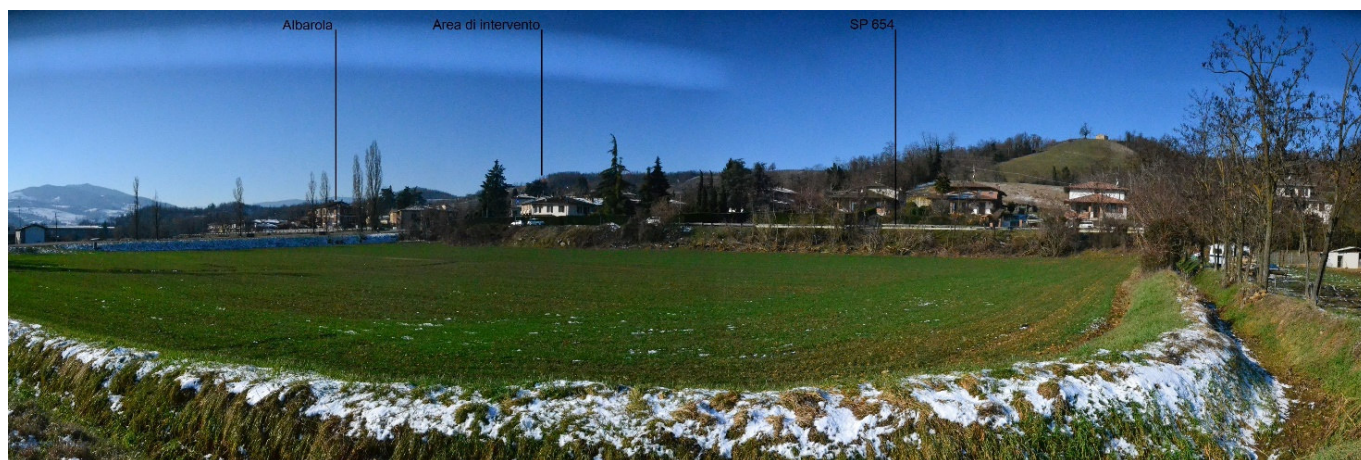
Foto 06 – Panoramica in direzione sud-ovest, verso l'area di intervento Albarola, dai pressi delle località Albarola e Il Follo. L'area interessata dagli interventi di progetto, posta a circa 810 m di distanza, risulta visibile solo nelle sue porzioni poste a quote altimetriche più elevate.

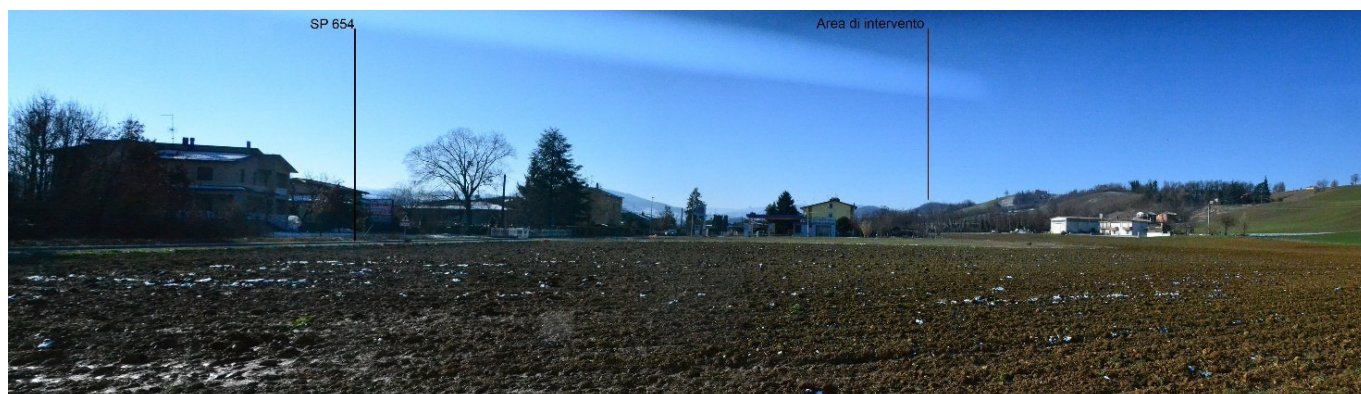
Foto 07 – Panoramica in direzione sud, verso l'area di intervento Albarola, dai pressi del cimitero di Villò. L'area interessata dagli interventi di progetto, posta ad oltre 1650 m di distanza, risulta visibile solo nelle sue porzioni poste a quote altimetriche più elevate.

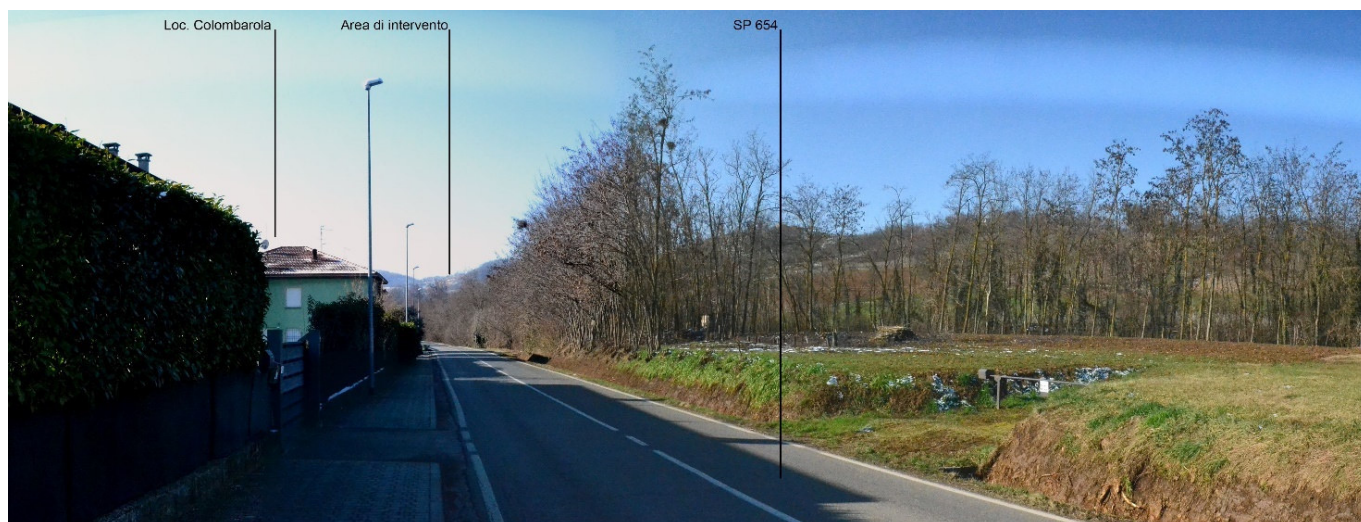
Foto 08 – Panoramica in direzione sud, verso l'area di intervento Albarola, dalla località Colombarola lungo la SP 654. L'area interessata dagli interventi di progetto, posta ad oltre 1250 m di distanza, risulta visibile solo nelle sue porzioni poste a quote altimetriche più elevate.

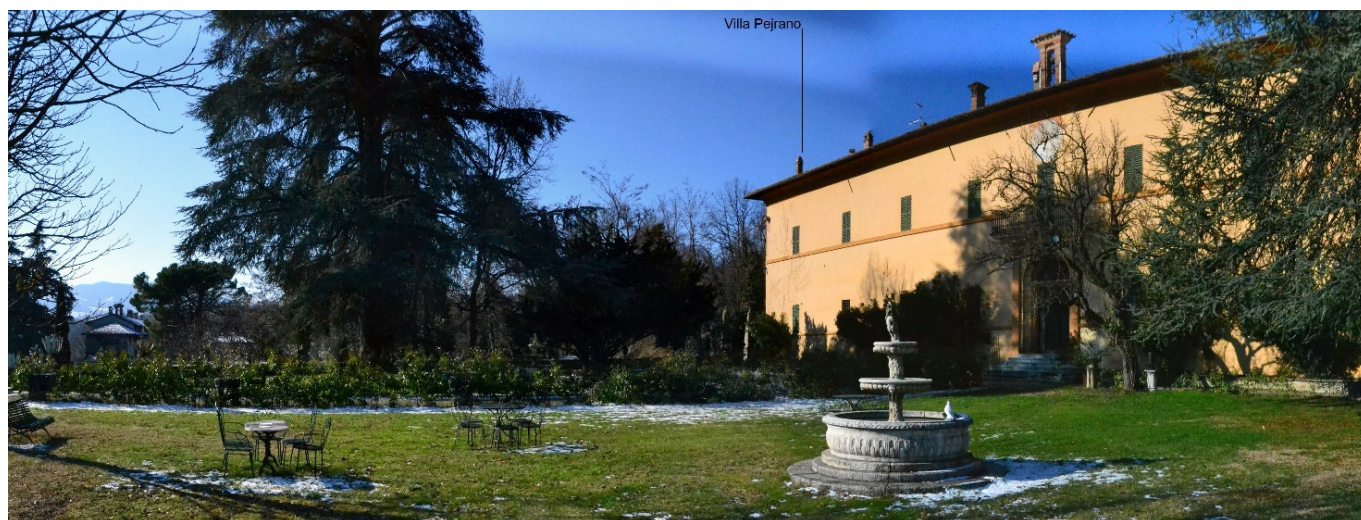
Foto 09 – Panoramica in direzione sud, verso l'area di intervento Albarola, dal giardino anteriore della villa Pejrano, elemento sottoposto a tutela ai sensi dell'art. 136 del D.Lgs 42/2004. L'area interessata dagli interventi di progetto, posta ad oltre 450 m di distanza, non risulta visibile.

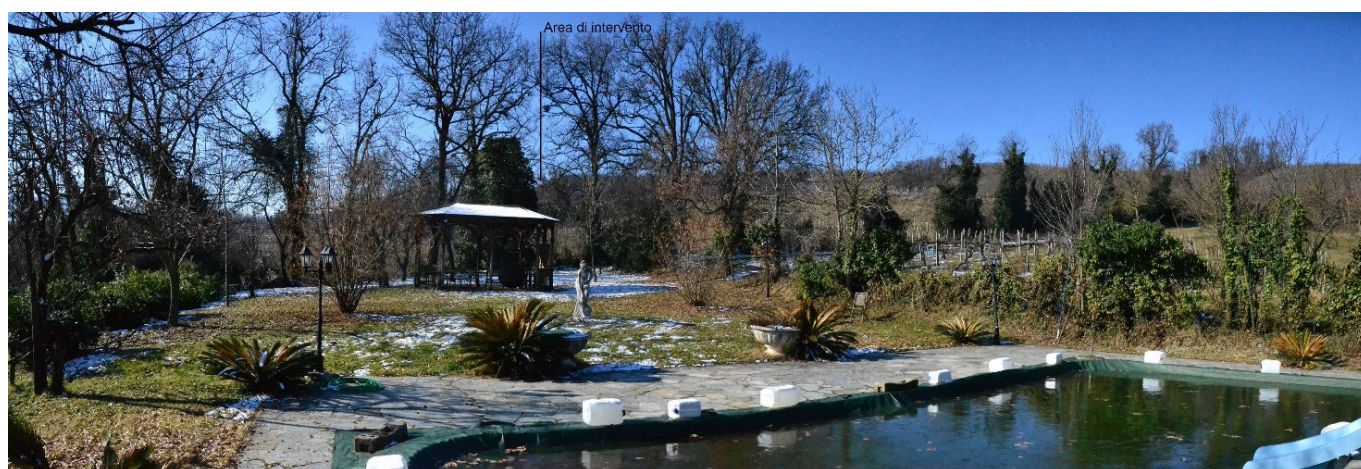
Foto 11 – Panoramica in direzione sud, verso l'area di intervento Albarola, dal giardino posteriore della villa Pejrano, elemento sottoposto a tutela ai sensi dell'art. 136 del D.Lgs 42/2004. Dato il periodo invernale in cui è stato effettuato lo scatto fotografico l'area interessata dagli interventi di progetto, posta ad oltre 450 m di distanza, risulta parzialmente visibile attraverso la vegetazione arboreo-arbustiva che ha perso l'apparato fogliare.

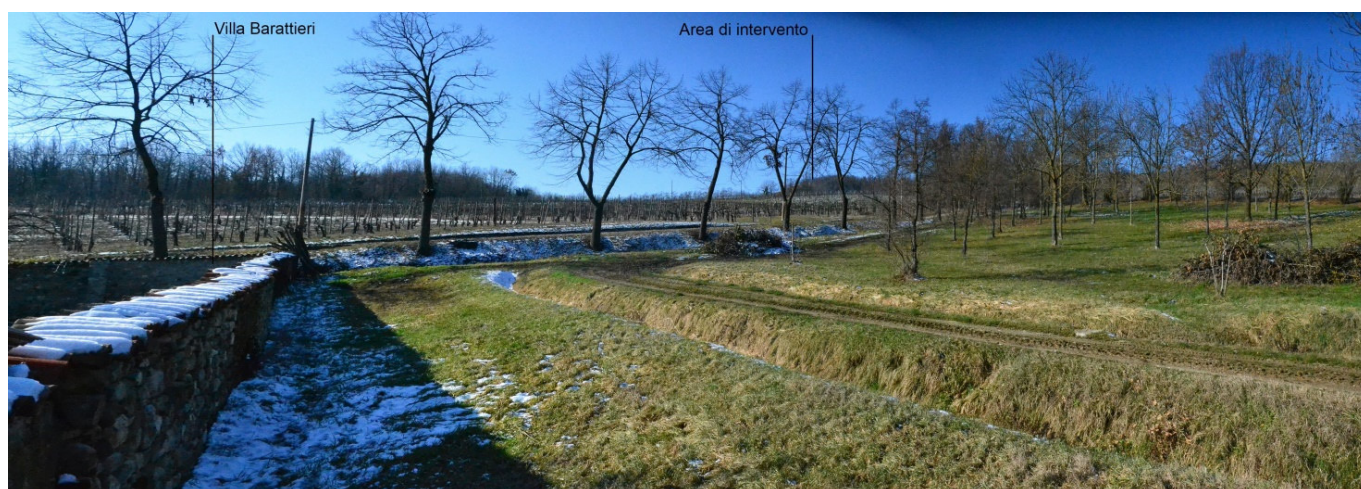
Foto 12 – Panoramica in direzione sud, verso l'area di intervento Albarola, dal retro del giardino posteriore di villa Barattieri, elemento sottoposto a tutela ai sensi dell'art. 136 del D.Lgs 42/2004. Dato il periodo invernale in cui è stato effettuato lo scatto fotografico l'area interessata dagli interventi di progetto, posta ad oltre 300 m di distanza, risulta visibile solo nelle sue porzioni poste a quote altimetriche più elevate attraverso la vegetazione arboreo-arbustiva che ha perso l'apparato fogliare.

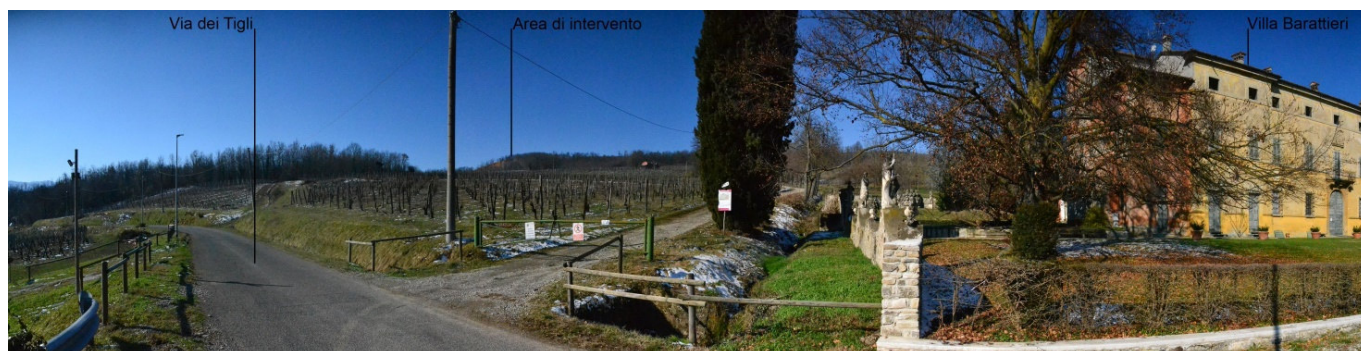
Foto 13 – Panoramica in direzione sud, verso l'area di intervento Albarola, posta ad oltre 250 m, dal margine dell'abitato di Albarola nei pressi di villa Barattieri, elemento sottoposto a tutela ai sensi dell'art. 136 del D.Lgs 42/2004. L'area di intervento risulta percepibile solo nelle sue porzioni più elevate.

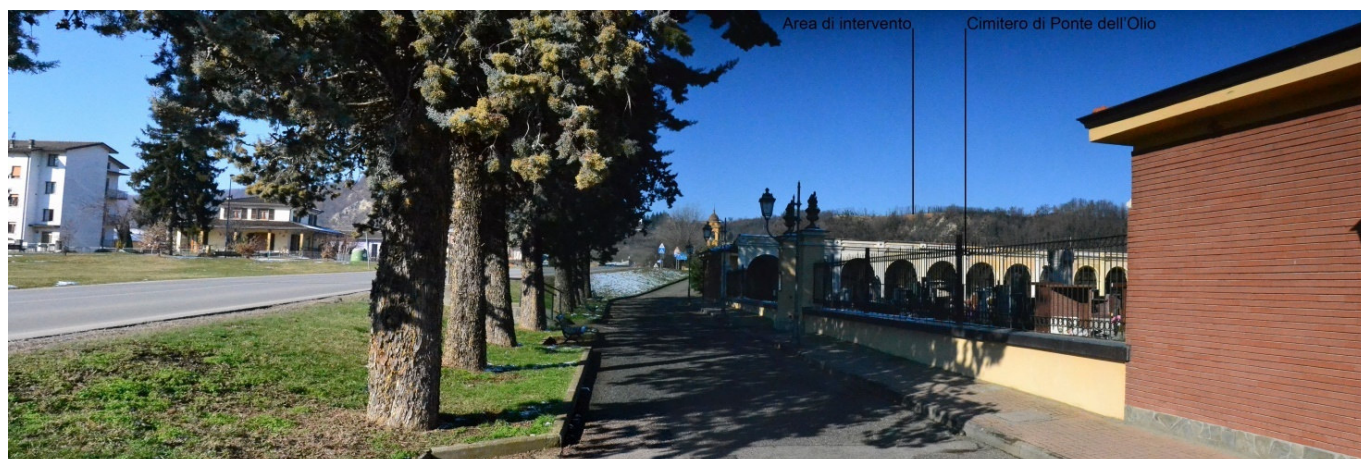
Foto 16 – Panoramica in direzione nord, verso l'area di intervento Albarola, posta a circa 600 m, dai pressi del cimitero di Ponte dell'Olio, bene architettonico tutelato ai sensi degli artt.10 e 11 del D.Lgs 42/2004. L'area di intervento risulta percepibile solo nelle sue porzioni più elevate.

sviluppato a partire dalla fotografia 16 che ha ottenuto un Grado di visibilità alta, determinato da un Valore di sensibilità significativa e un Giudizio di visibilità elevata.

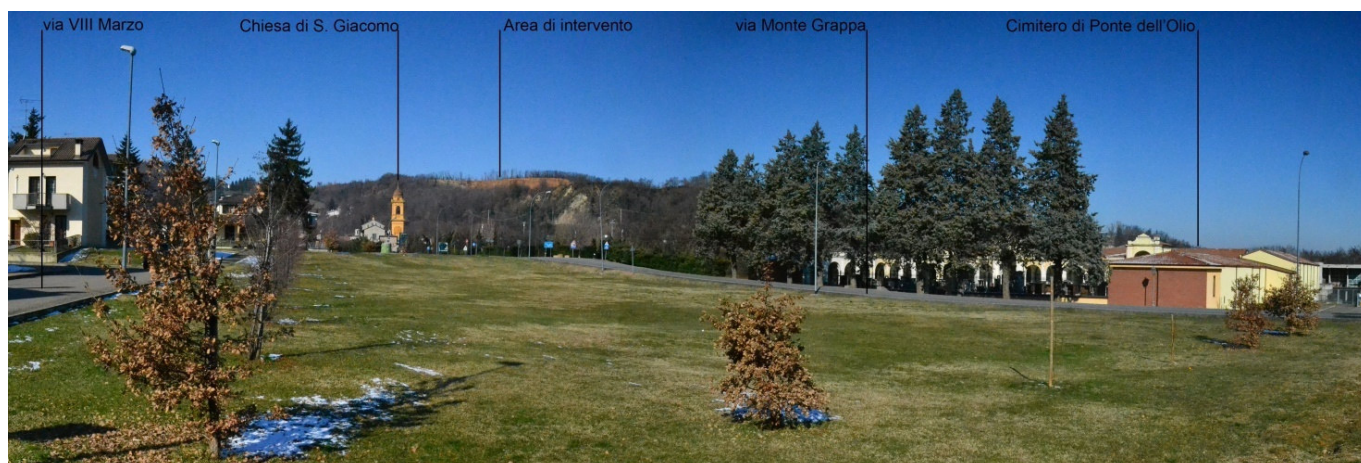
Foto 17 – Panoramica in direzione nord, verso l'area di intervento Albarola, posta a circa 600 m, da via Guido Rossa in Ponte dell'Olio. L'area di intervento risulta percepibile solo nelle sue porzioni più elevate.

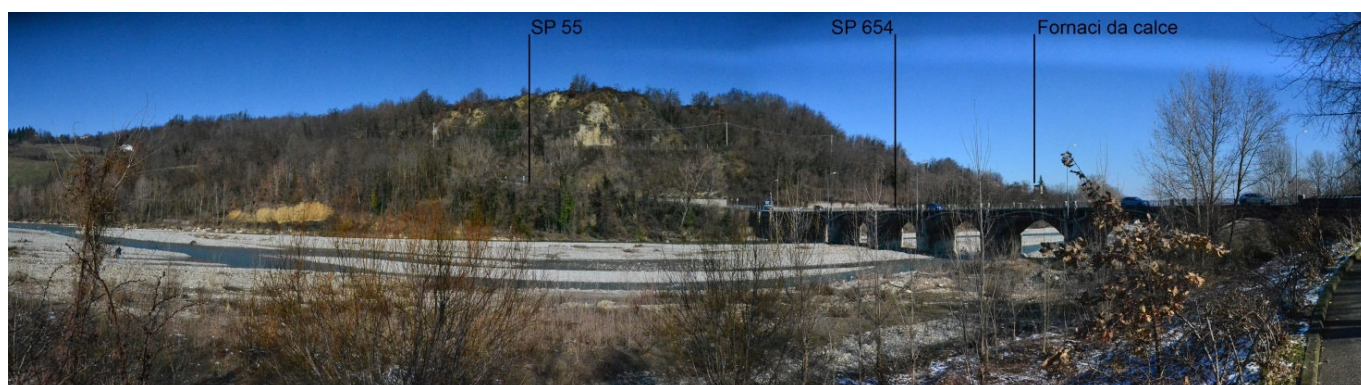
Foto 18 – Panoramica in direzione nord, verso l'area di intervento Albarola, posta a circa 200 m, dal margine dell'abitato di Ponte dell'Olio in fregio al torrente Nure, in prossimità della chiesa di San Giacomo. L'area di intervento non risulta percepibile in quanto nascosta dal setto collinare preservato dall'azienda.

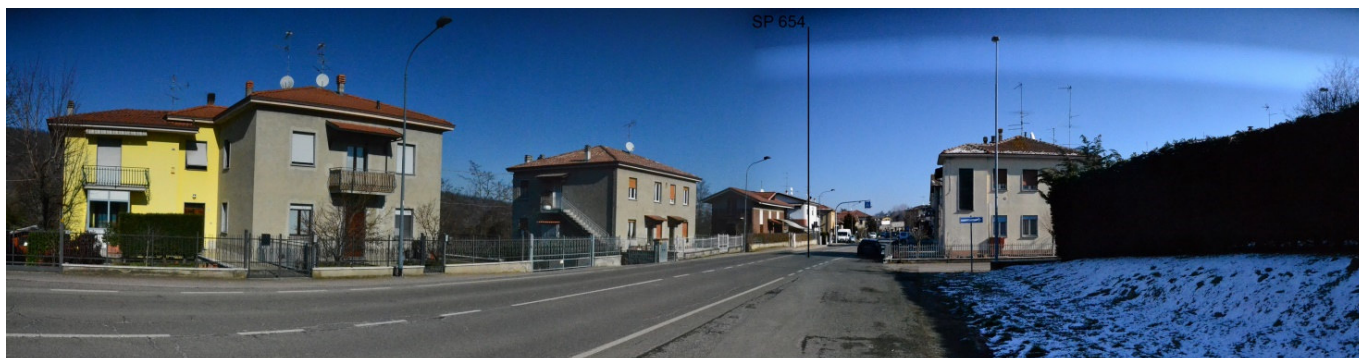
Foto 19 – Panoramica in direzione nord, verso l'area di intervento Albarola, posta a circa 1500 m, dall'abitato di Ponte dell'Olio lungo la SP 654. L'area di intervento non risulta percepibile in quanto nascosta dai fabbricati.

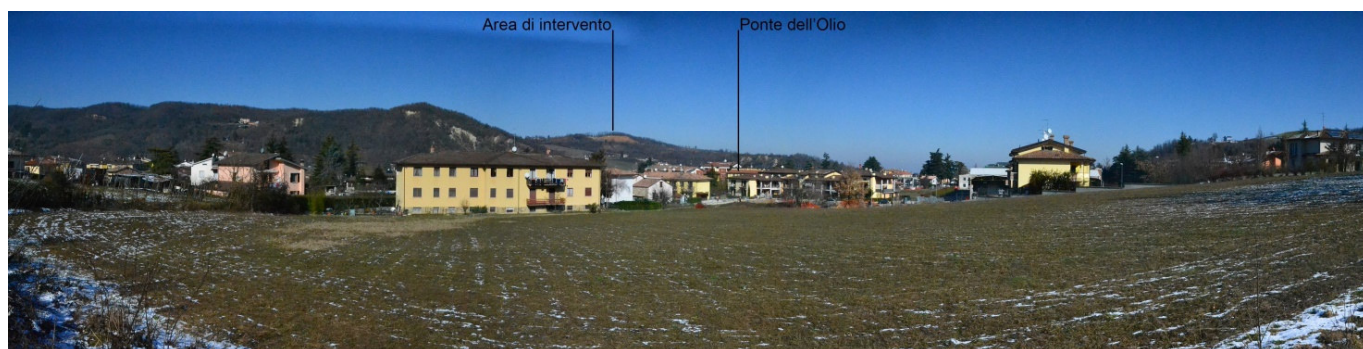
Foto 20 – Panoramica in direzione nord-ovest, verso l'area di intervento Albarola, posta a circa 1300 m, dalle porzioni immediatamente a monte dell'abitato di Ponte dell'Olio. L'area di intervento risulta percepibile solo nelle sue porzioni più elevate.

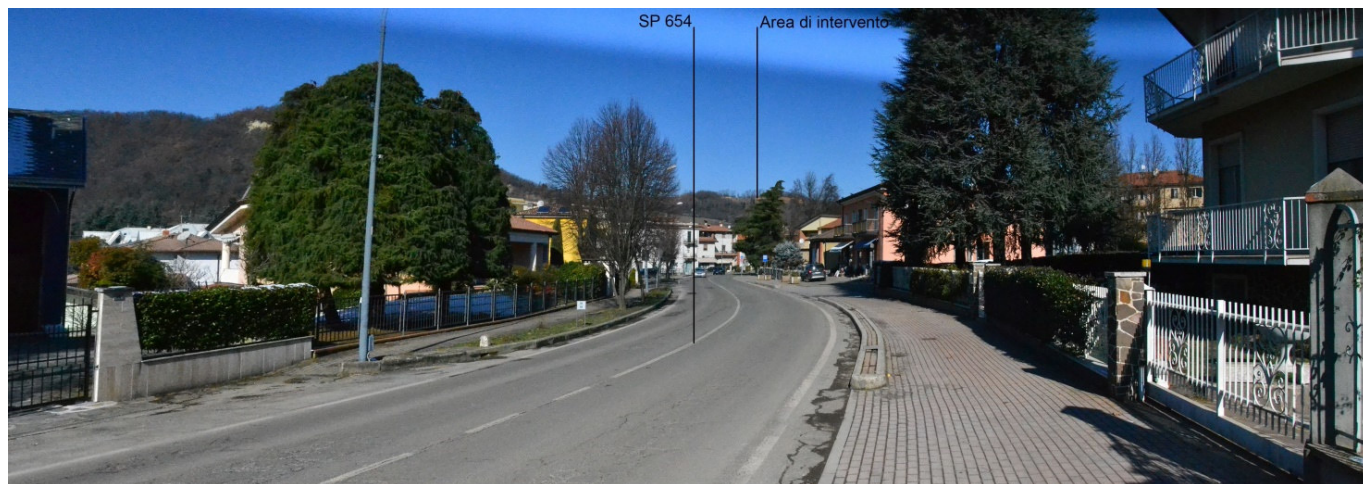
Foto 21 – Panoramica in direzione nord-ovest, verso l'area di intervento Albarola, posta ad oltre 850 m, dal tracciato della SP 654 all'interno dell'abitato di Ponte dell'Olio. L'area di intervento risulta percepibile solo nelle sue porzioni più elevate.

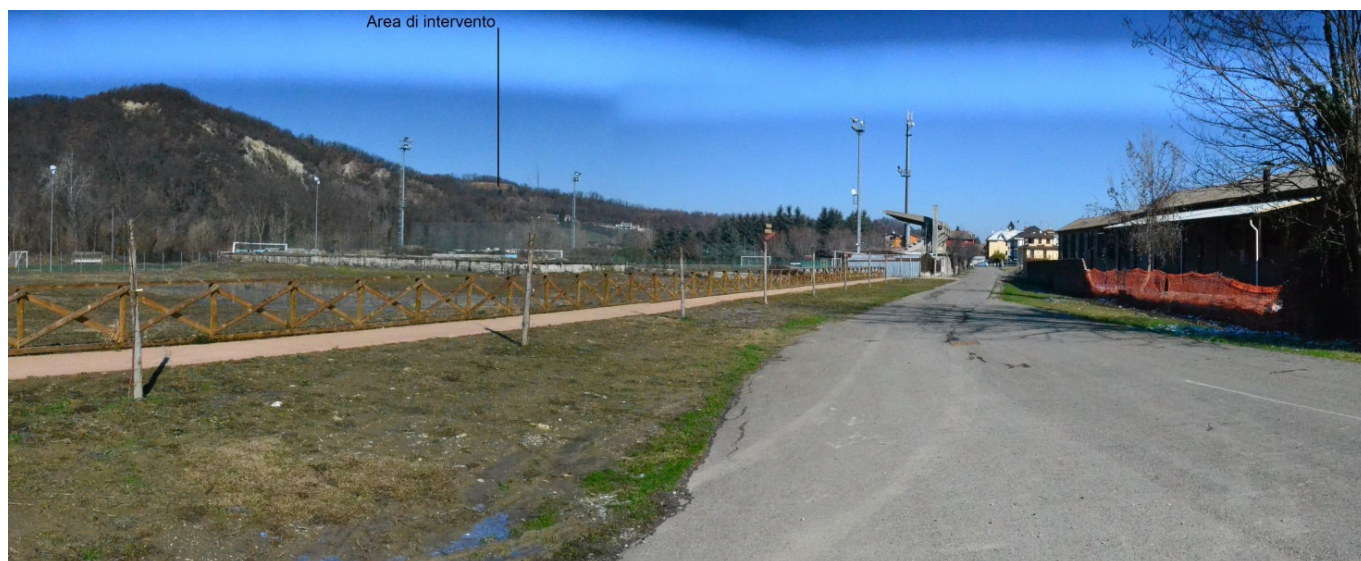
Foto 22 – Panoramica in direzione nord, verso l'area di intervento Albarola, posta ad oltre 1000 m di distanza, dai pressi degli impianti sportivi all'interno dell'abitato di Ponte dell'Olio. L'area di intervento risulta percepibile solo nelle sue porzioni più elevate.

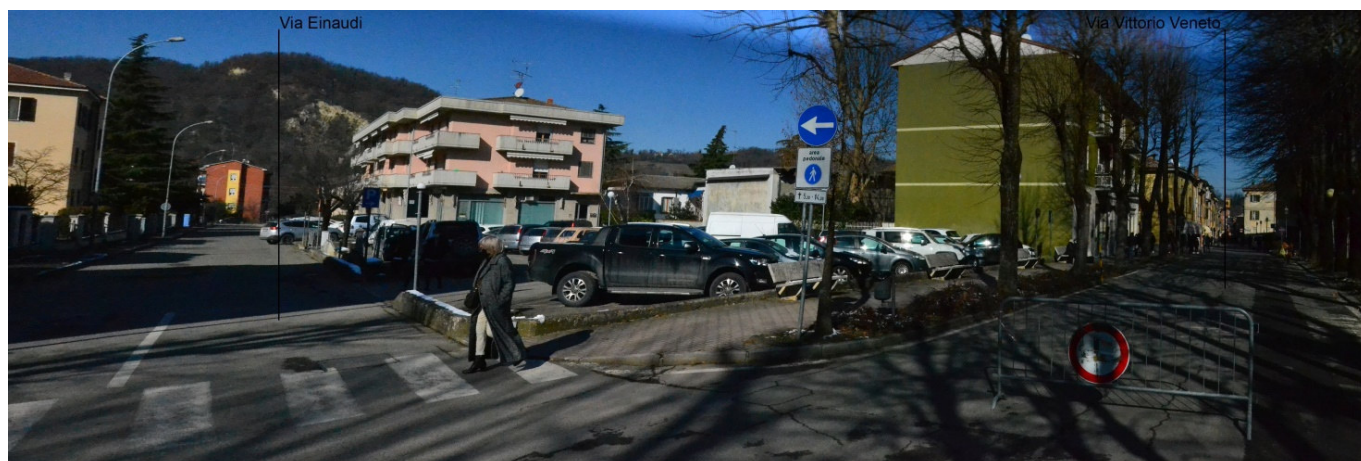
Foto 23 – Panoramica in direzione nord-ovest, verso l'area di intervento Albarola, dall'intersezione tra via Vittorio Veneto e via Einaudi all'interno dell'abitato di Ponte dell'Olio, nei pressi di Villa Rossi. L'area di intervento non risulta visibile.

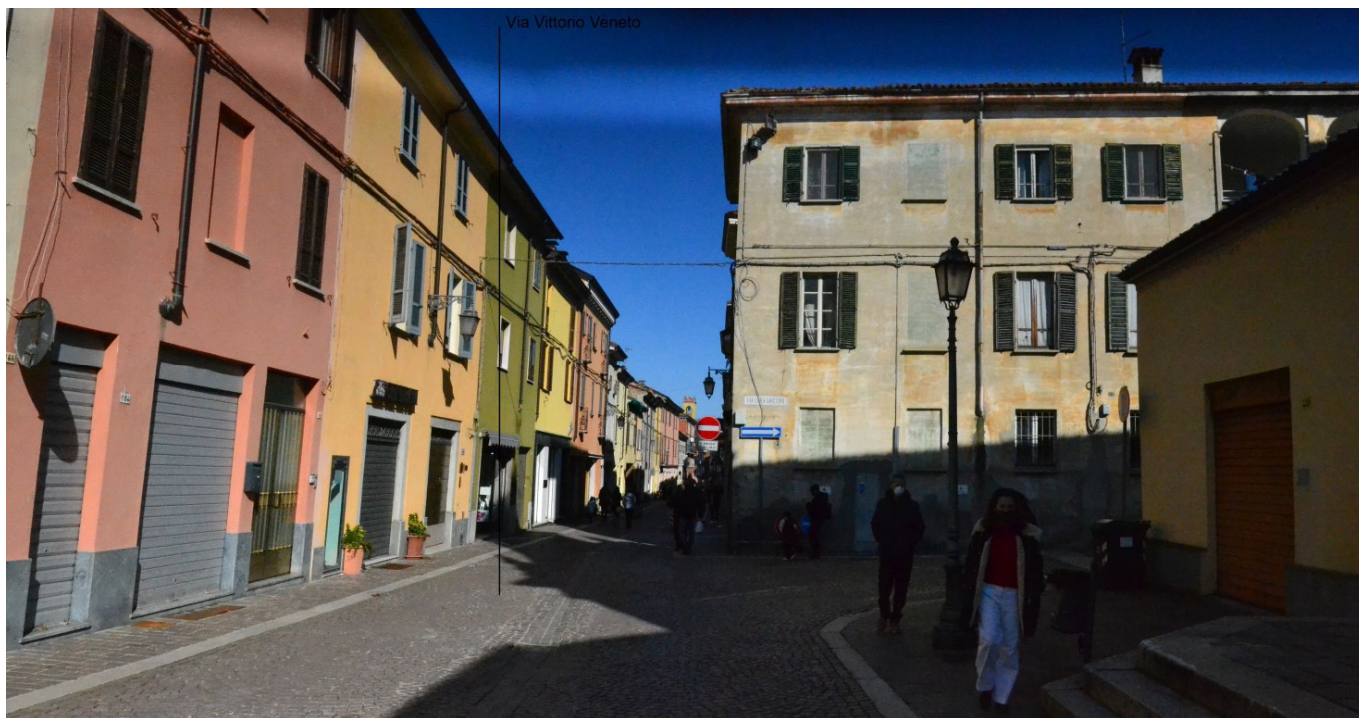
Foto 24 – Panoramica in direzione nord, verso l'area di intervento Albarola, da via Vittorio Veneto, all'altezza dell'Oratorio di San Rocco, bene architettonico tutelato ai sensi degli artt.10 e 11 del D.Lgs 42/2004, all'interno dell'abitato di Ponte dell'Olio. L'area di intervento non risulta visibile.

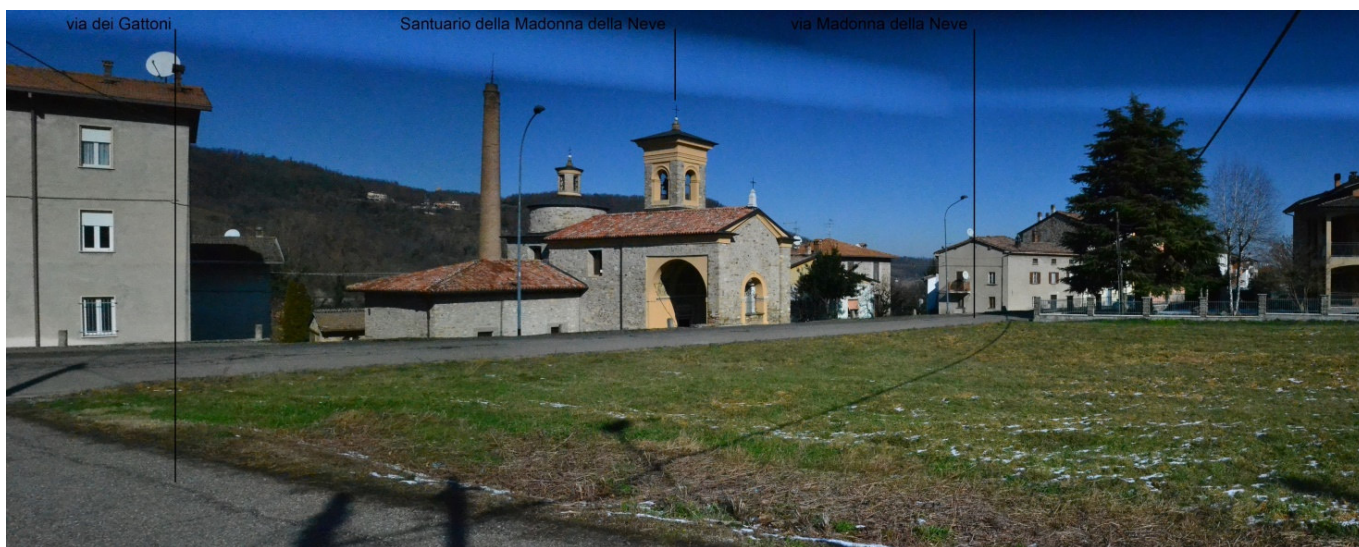
Foto 25 – Panoramica in direzione nord-ovest, verso l'area di intervento Albarola, da via dei Gattoni. L'area di intervento non risulta visibile.

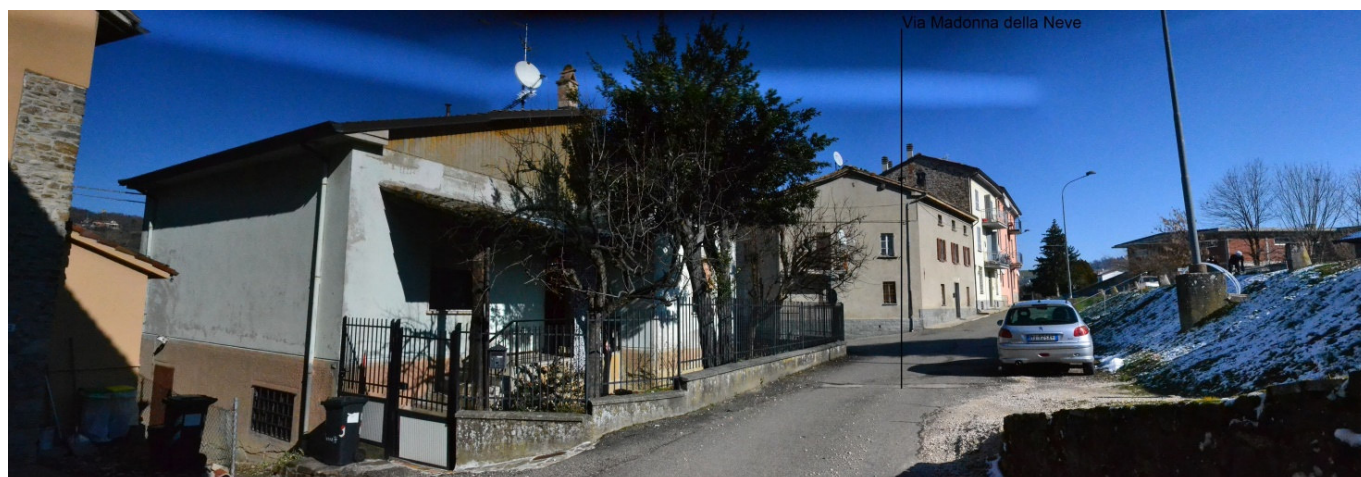
Foto 26 – Panoramica in direzione nord-ovest, verso l'area di intervento Albarola, dall'ingresso del Santuario della Madonna della Neve. L'area di intervento non risulta visibile.

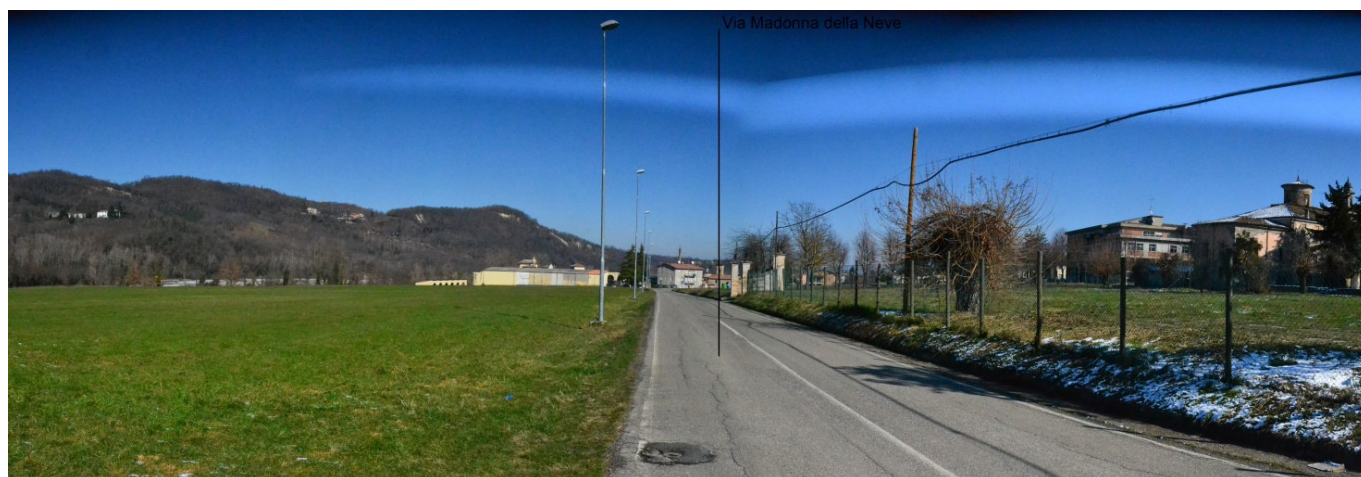
Foto 27 – Panoramica in direzione nord-ovest, verso l'area di intervento Albarola, dal margine dell'abitato di Riva lungo via Madonna della Neve. L'area di intervento, posta ad oltre 2000 m di distanza, non risulta visibile.

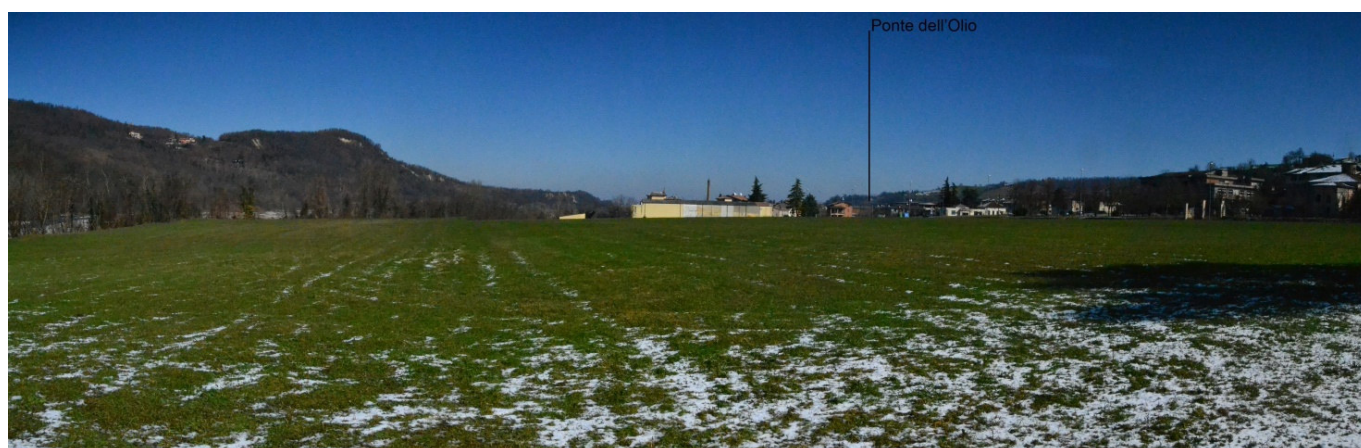
Foto 28 – Panoramica in direzione nord-ovest, verso l'area di intervento Albarola, dal margine settentrionale del castello di Riva, bene architettonico tutelato ai sensi degli artt. 10 e 11 del D.Lgs 42/2004, nei pressi del greto del torrente Nure. L'area di intervento, posta ad oltre 2000 m di distanza, non risulta visibile.

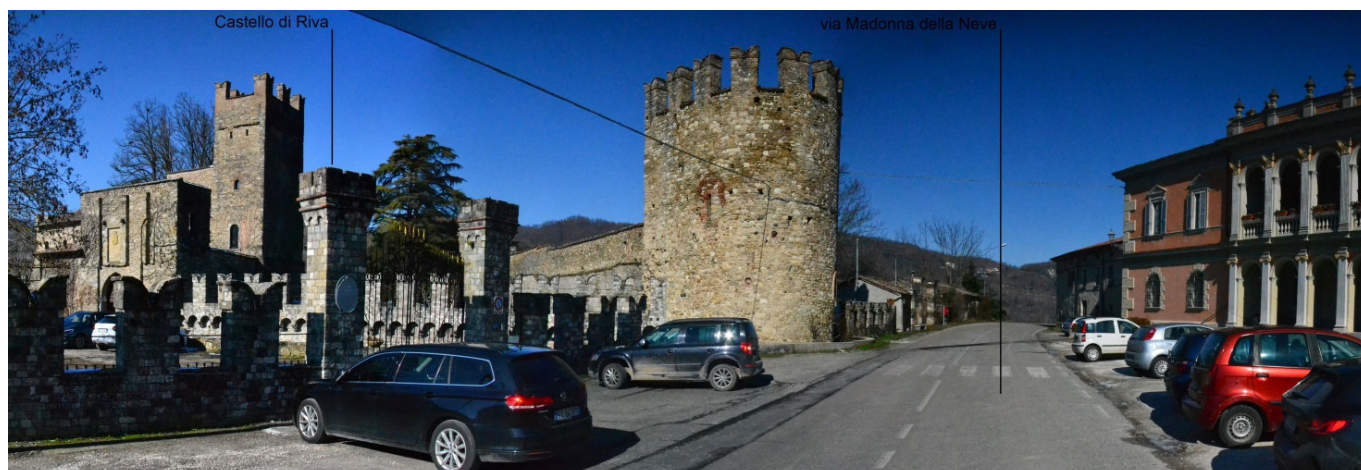
Foto 29 – Panoramica in direzione nord-ovest, verso l'area di intervento Albarola, dai pressi dell'accesso al castello di Riva, bene architettonico tutelato ai sensi degli artt.10 e 11 del D.Lgs 42/2004. L'area di intervento non risulta visibile.

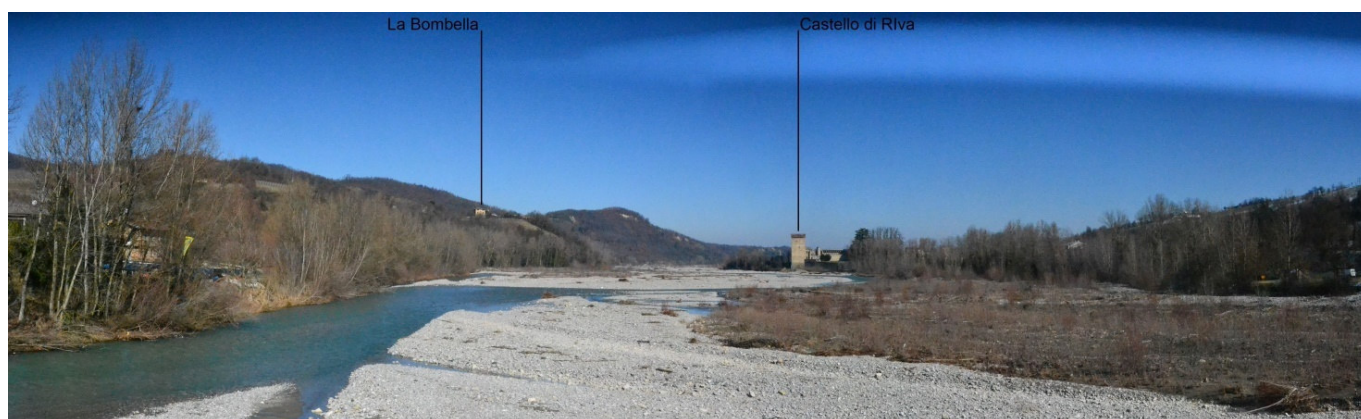
Foto 30 – Panoramica in direzione nord-ovest, verso l'area di intervento Albarola, dal ponte di Carmiano per l'attraversamento del torrente Nure. L'area di intervento, posta ad oltre 2700 m di distanza, non risulta visibile.

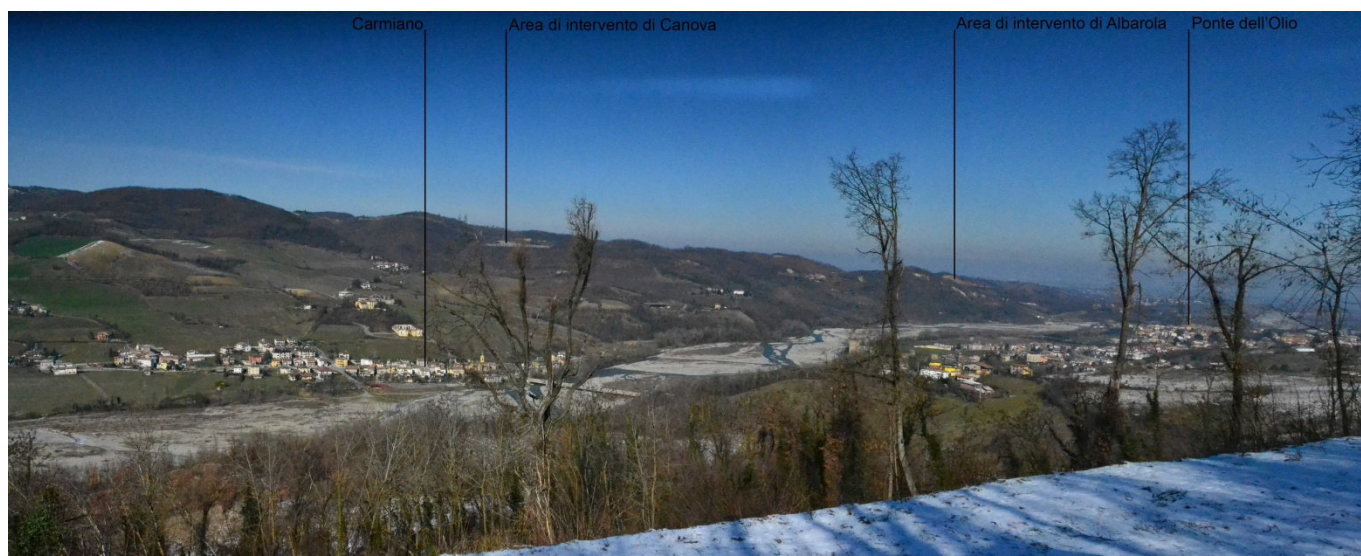
Foto 31 – Panoramica in direzione nord-ovest, verso le aree di intervento di Albarola e Canova, dal margine settentrionale dell'abitato di Querceto. Le aree di intervento, poste rispettivamente a ad oltre 3500 e 3200 m di distanza, risultano visibili.

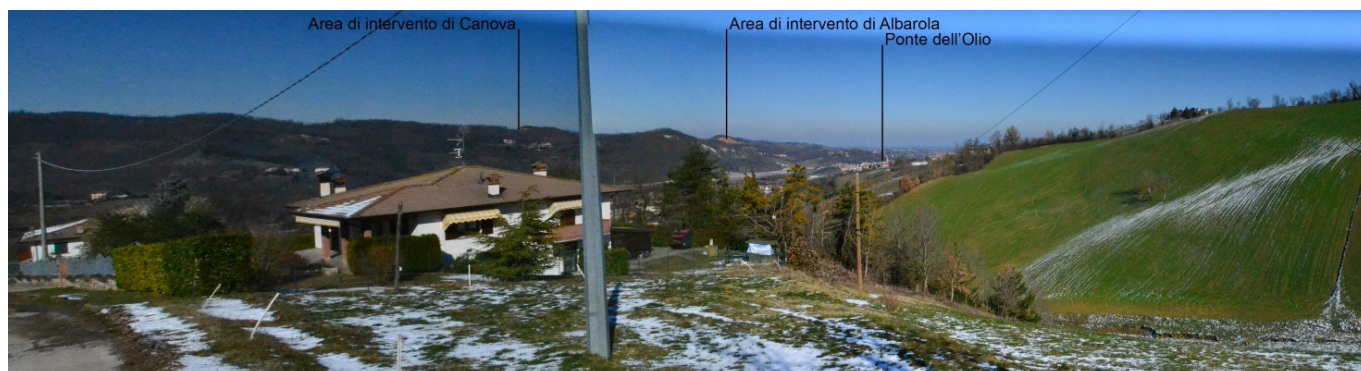
Foto 32 – Panoramica in direzione nord-ovest, verso le aree di intervento di Albarola e Canova, dai pressi delle località Cà Perazzi e Ca Nuova. Le aree di intervento, poste rispettivamente a oltre 2600 e 2700 m di distanza, risultano visibili.

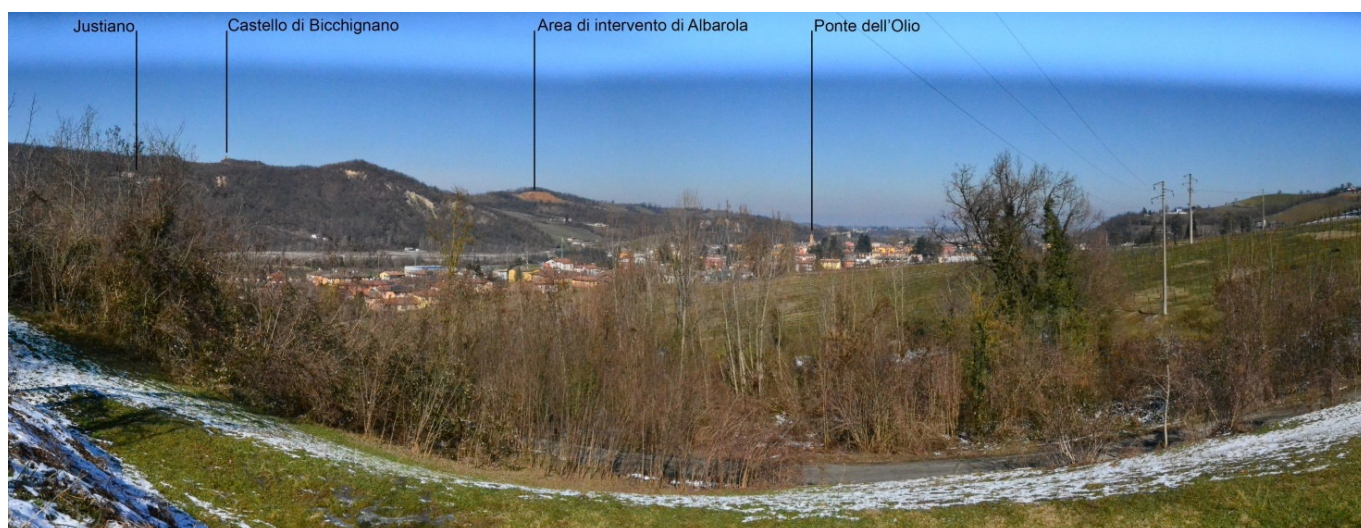
Foto 34 – Panoramica in direzione nord-ovest, verso le aree di intervento di Albarola e Canova, dai pressi della località Frappoli. L'area di intervento di Albarola, posta ad oltre 1700 m di distanza, risulta visibile, quella di Canova risulta naturalmente mitigata dal profilo del rilevato collinare che si innalza alle spalle di Justiano.

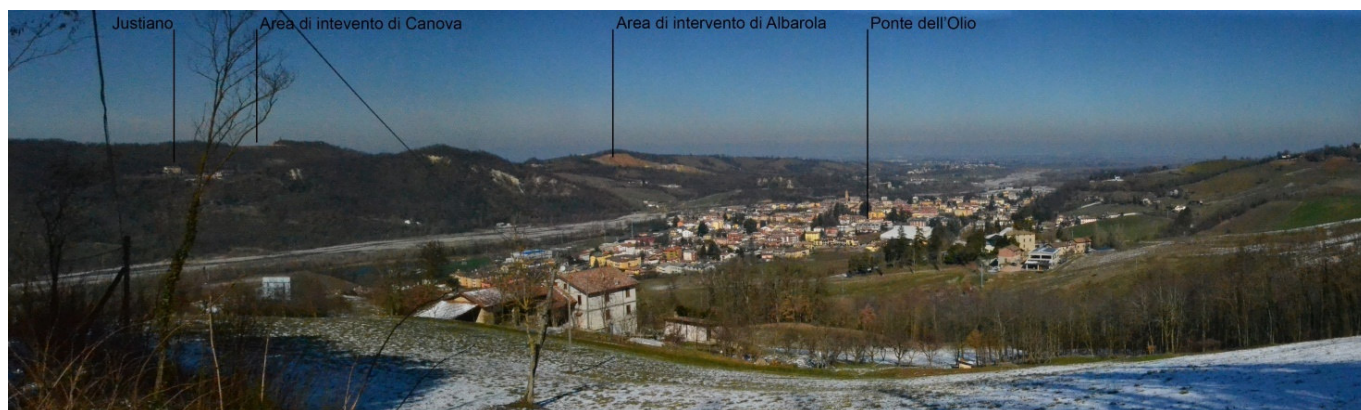
Foto 35 – Panoramica in direzione nord-ovest, verso le aree di intervento di Albarola e Canova, dai pressi della località I Bondini. Le aree di intervento, poste rispettivamente a oltre 2200 e 2700 m di distanza, risultano visibili.

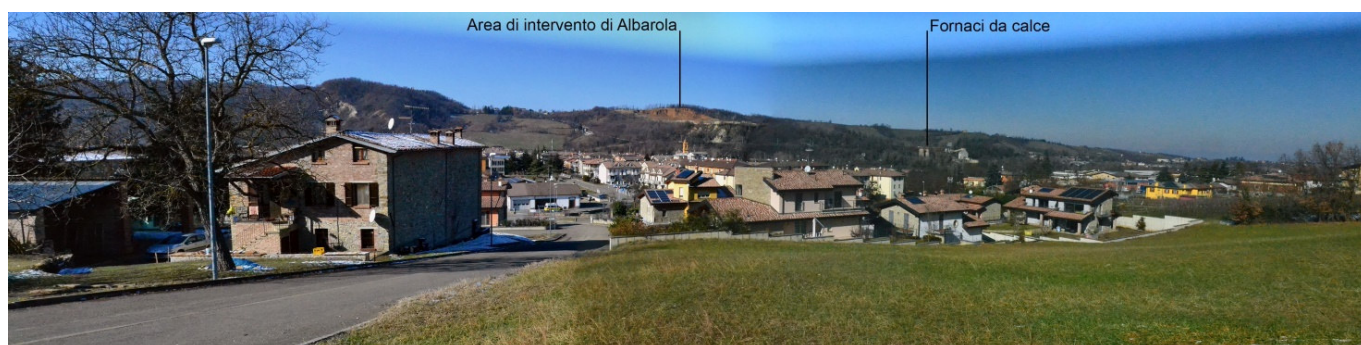
Foto 36 – Panoramica in direzione nord-ovest, verso l'area di intervento di Albarola, dai pressi della località Bernino. L'area di intervento, posta ad oltre 650 m di distanza, risulta visibile.

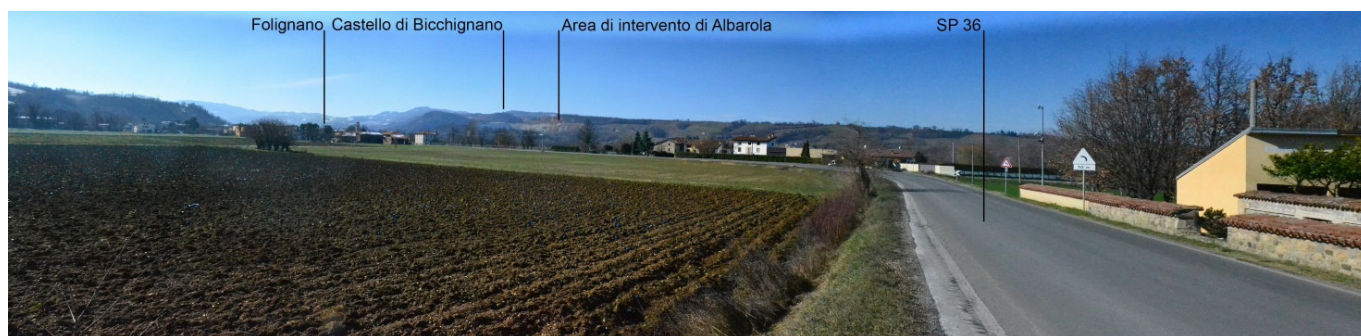
Foto 37 – Panoramica in direzione ovest, verso l'area di intervento di Albarola, dai pressi del cimitero di Folignano lungo la SP 36. L'area di intervento di Albarola, posta ad oltre 1300 m di distanza, risulta visibile.
