**RINNOVO CONCESSIONE MINERARIA PER
L'ESTRAZIONE DI MARNA DA CEMENTO
DENOMINATA 'ALBAROLA'**

ELABORATO**DESCRIZIONE****RPA****Approfondimenti progettuali aspetti paesaggistici**

01 - DOCUMENTAZIONE FOTOGRAFICA

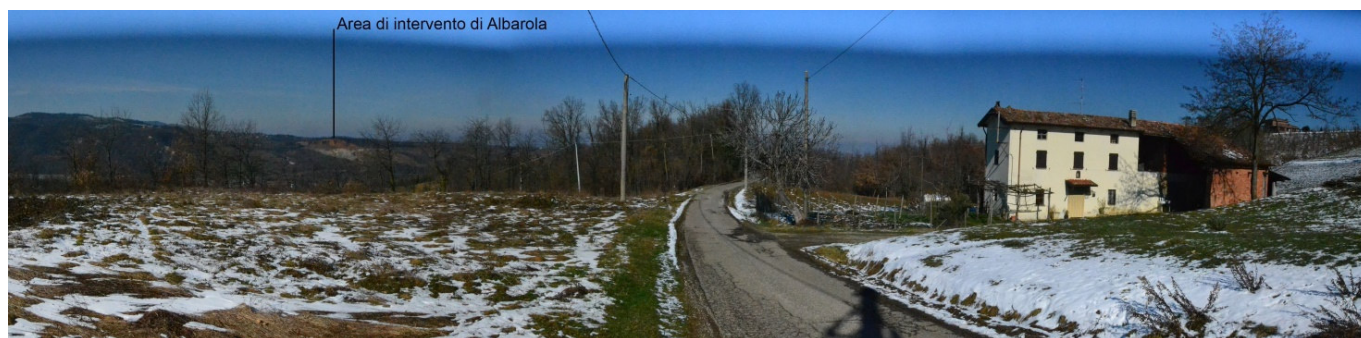
Foto 39 – Panoramica in direzione ovest, verso l'area di intervento di Albarola. L'area di intervento di Albarola, posta ad oltre 1400 m di distanza risulta visibile nelle sue parti più alte.

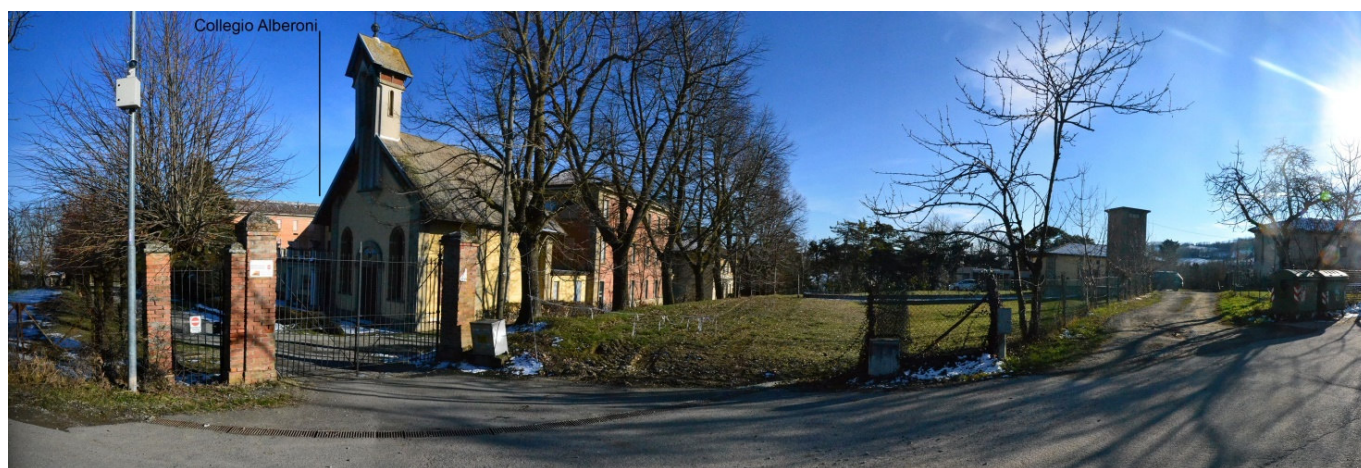
Foto 40 – Panoramica in direzione est, verso l'area di intervento di Albarola dai pressi dell'ingresso del collegio Alberoni, bene architettonico tutelato ai sensi degli artt.10 e 11 del D.Lgs 42/2004. L'area di intervento di Albarola, posta ad oltre 1400 m di distanza non risulta visibile.

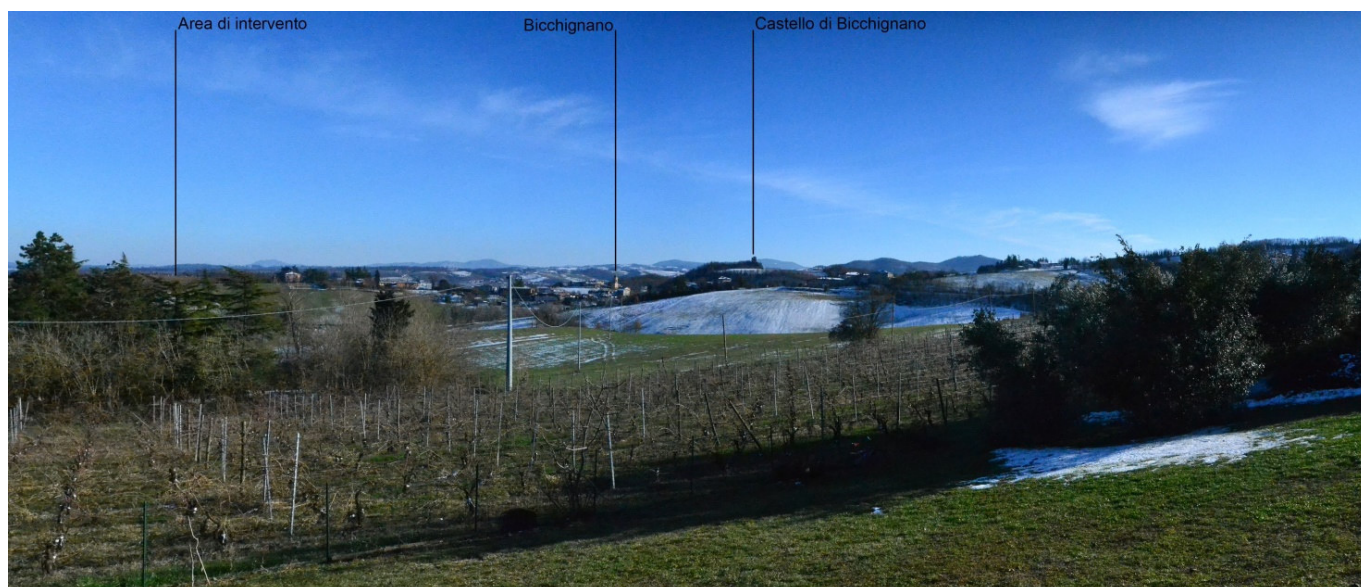
Foto 41 – Panoramica in direzione est, verso l'area di intervento di Albarola, da un'area residenziale posta nei pressi del collegio Alberoni, al fine di simulare la visibilità delle aree di progetto dal bene architettonico tutelato ai sensi degli artt.10 e 11 del D.Lgs 42/2004. L'area di intervento di Albarola, posta ad oltre 1400 m di distanza risulta visibile.

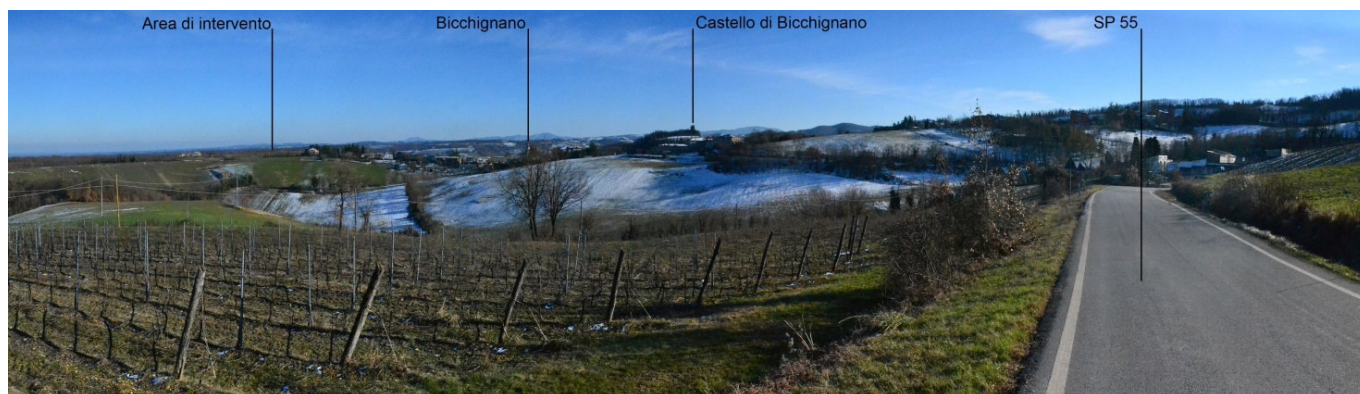
Foto 42 – Panoramica in direzione est, verso l'area di intervento di Albarola dalla SP 55, strada individuata dagli strumenti di pianificazione paesaggistica in qualità di percorso panoramico, dai pressi dell'abitato di Veano. L'area di intervento di Albarola, posta ad oltre 1400 m di distanza risulta visibile.

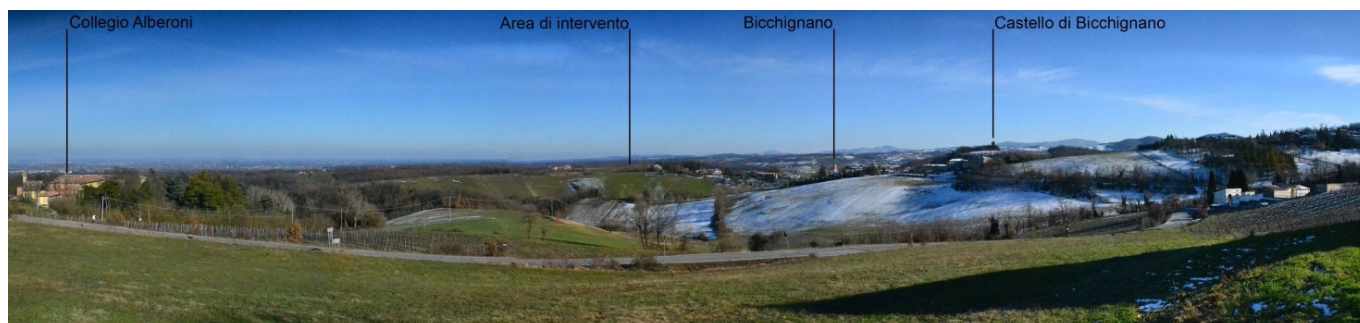
Foto 43 – Panoramica in direzione est, verso l'area di intervento di Albarola dal retro della chiesa parrocchiale di S. Lorenzo Martire di Veano, bene architettonico tutelato ai sensi degli artt.10 e 11 del D.Lgs 42/2004. L'area di intervento di Albarola, posta ad oltre 1400 m di distanza risulta visibile.

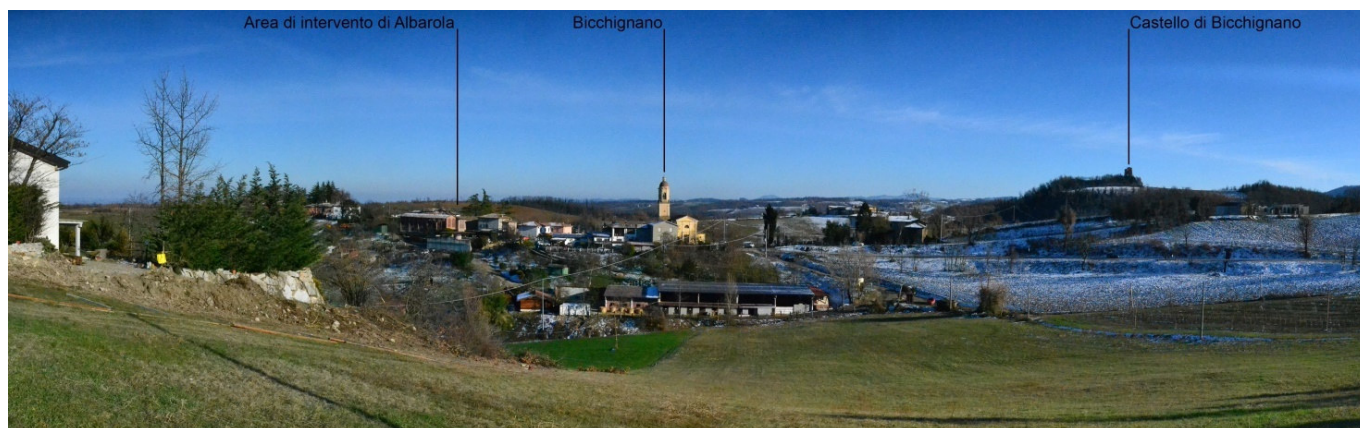
Foto 44 – Panoramica in direzione est, verso l'area di intervento di Albarola dalla SP 55, strada individuata dagli strumenti di pianificazione paesaggistica in qualità di percorso panoramico, dai pressi dell'abitato di La Costa. L'area di intervento di Albarola, posta ad oltre 1000 m di distanza risulta visibile.

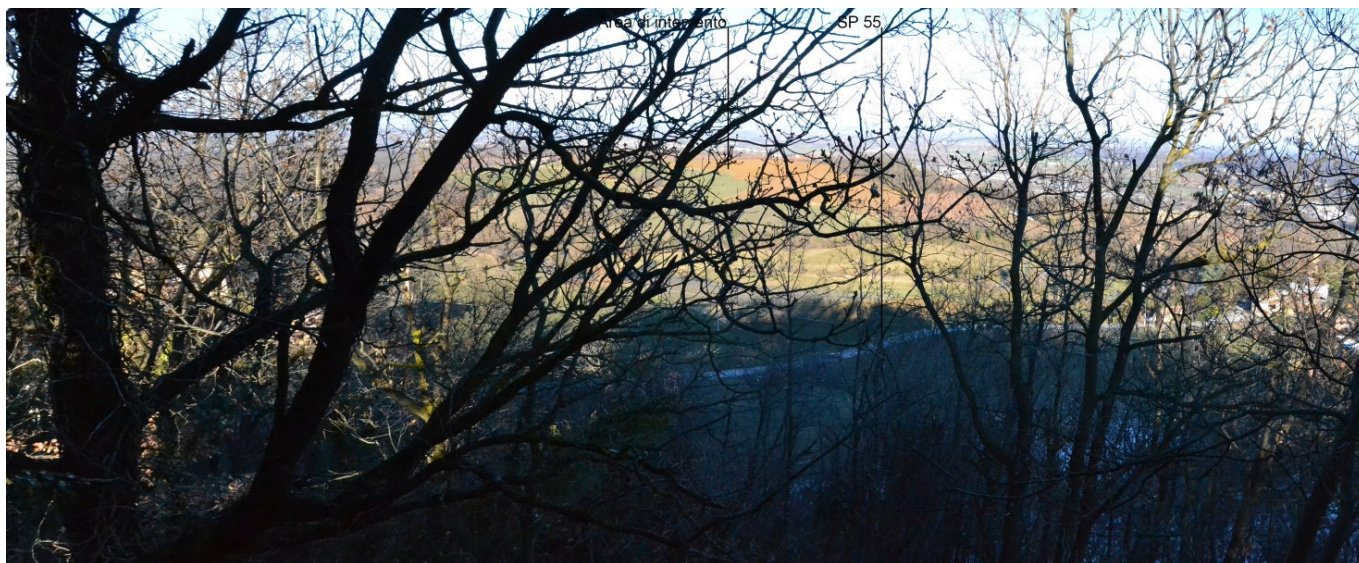
Foto 45 – Panoramica in direzione nord, verso l'area di intervento di Albarola sporgendosi dai resti del castello di Bicchignano, bene architettonico tutelato ai sensi degli artt.10 e 11 del D.Lgs 42/2004. L'area di intervento di Albarola risulta visibile attraverso la fitta vegetazione solo a causa della perdita dell'apparato fogliare dovuto al periodo invernale in cui è stata scattata la fotografia.

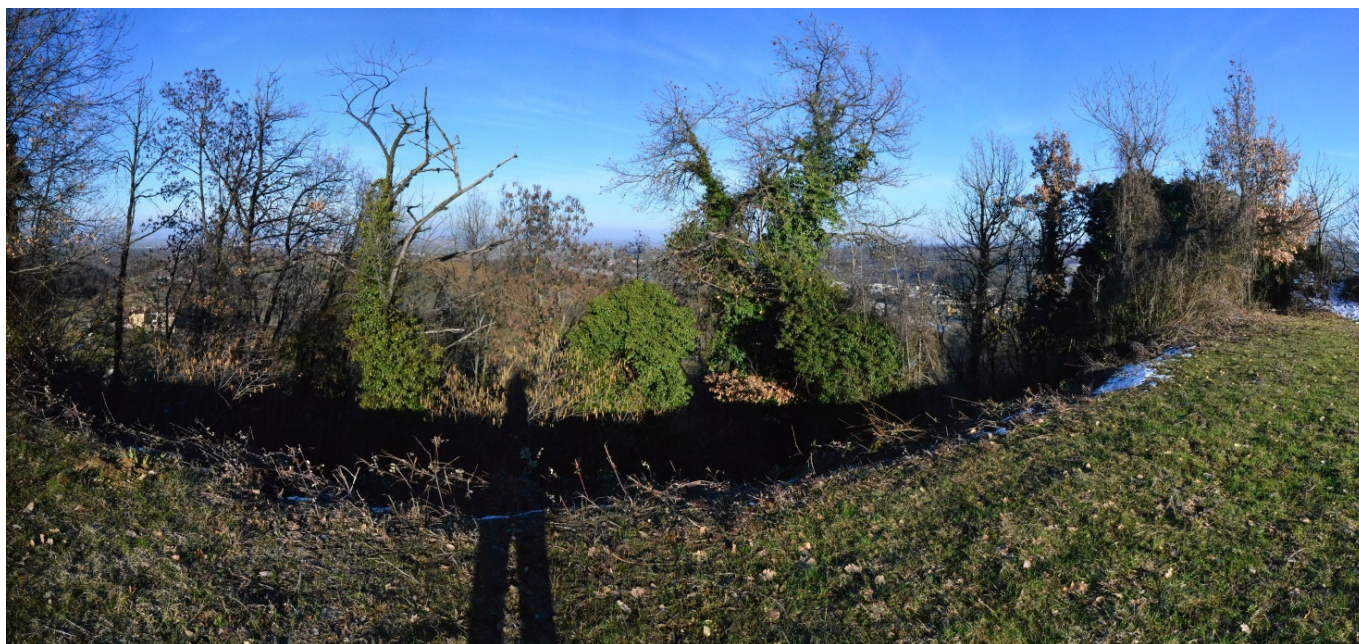
Foto 46 – Panoramica in direzione nord, verso l'area di intervento di Albarola dall'interno dei resti del castello di Bicchignano, bene architettonico tutelato ai sensi degli artt.10 e 11 del D.Lgs 42/2004. L'area di intervento di Albarola non risulta visibile a causa della fitta vegetazione.

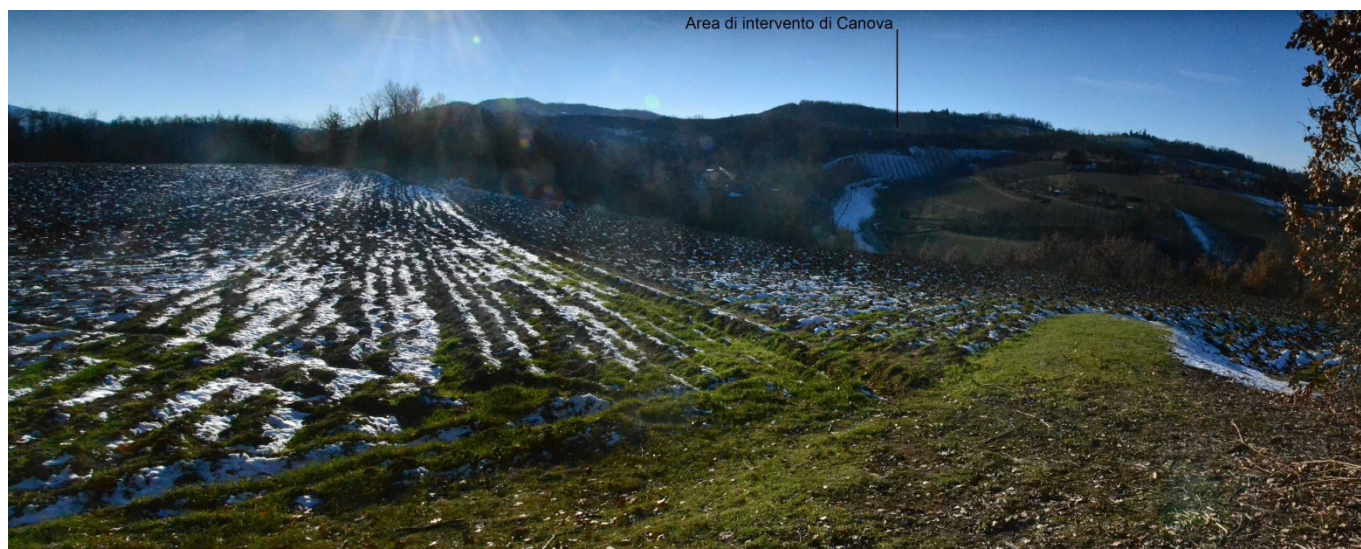
Foto 47 – Panoramica in direzione sud, verso l'area di intervento di Canova dai resti del castello di Bicchignano, bene architettonico tutelato ai sensi degli artt.10 e 11 del D.Lgs 42/2004. L'area di intervento di Canova risulta visibile.

sviluppato a partire dalla fotografia 47 che ha ottenuto un Grado di visibilità alta, determinato da un Valore di sensibilità significativa e un Giudizio di visibilità elevata.

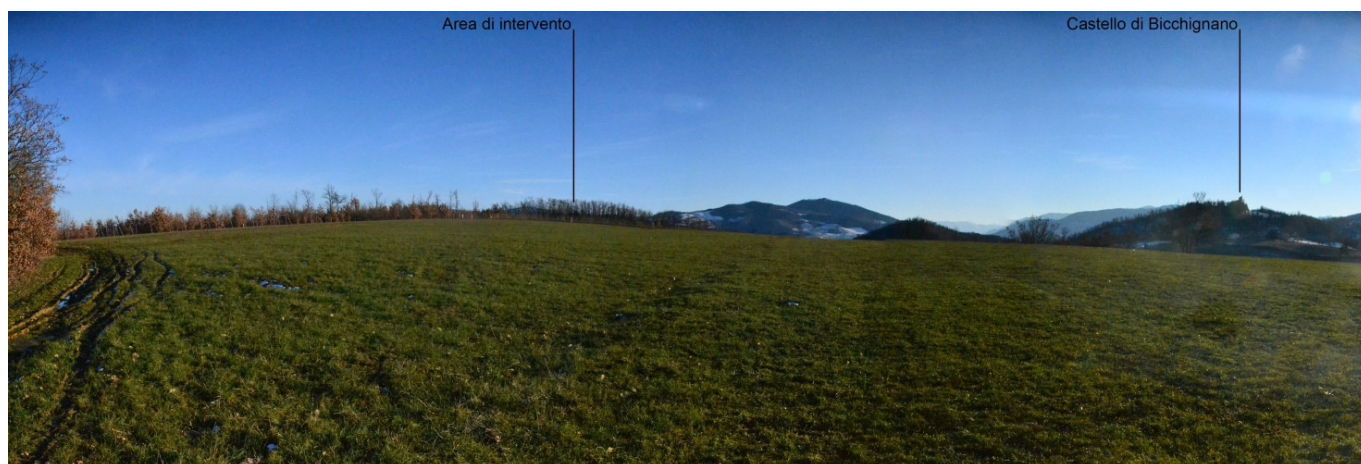
Foto 48 – Panoramica in direzione sud, verso l'area di intervento di Albarola dalla località Il Castignadello. L'area di intervento risulta visibile.

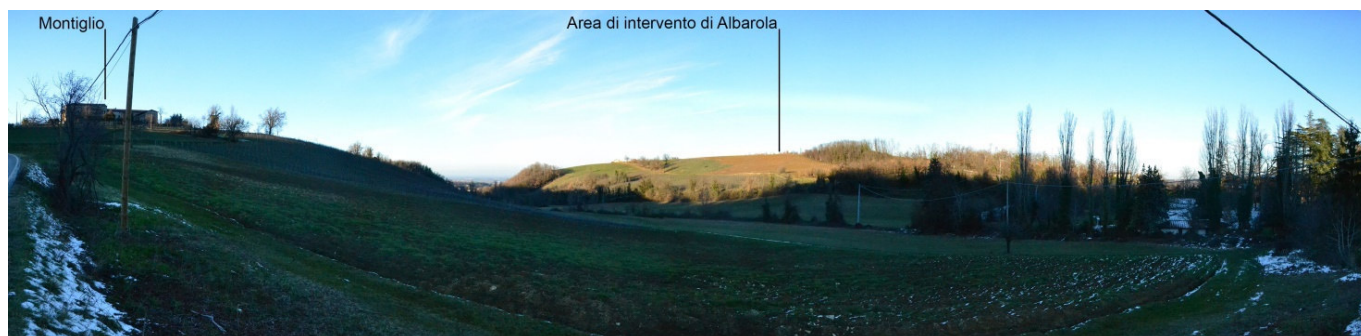
Foto 49 – Panoramica in direzione nord, verso l'area di intervento Albarola, posta ad oltre 250 m, dalla SP 55, strada individuata dagli strumenti di pianificazione paesaggistica in qualità di percorso panoramico, dai pressi della località Bagnolo. L'area di intervento risulta visibile.

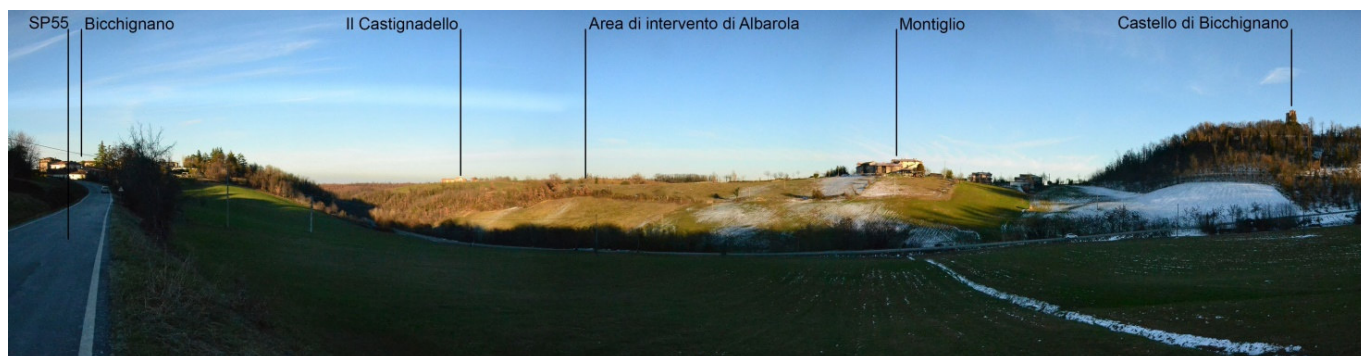
Foto 50 – Panoramica in direzione est, verso l'area di intervento Albarola, posta ad oltre 700 m, dalla SP 55, strada individuata dagli strumenti di pianificazione paesaggistica in qualità di percorso panoramico, tra le località Bicchignano e La Valle. L'area di intervento risulta visibile.

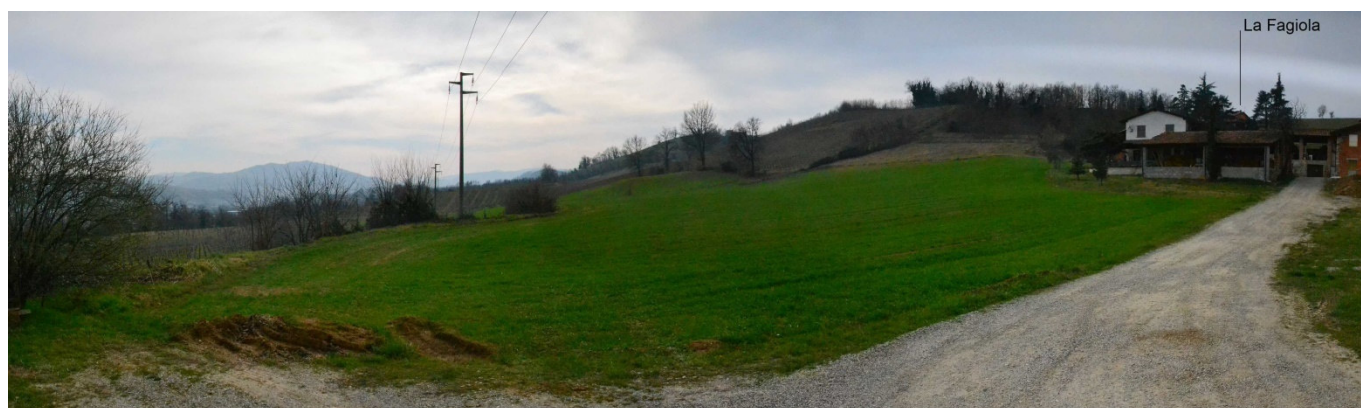
Foto 52 – Panoramica in direzione sud-est, verso l'area di intervento Albarola, posta ad oltre 1450 m, dal nucleo rurale La Fagiola. L'area di intervento non risulta visibile in quanto nascosta alla vista dal crinale collinare.

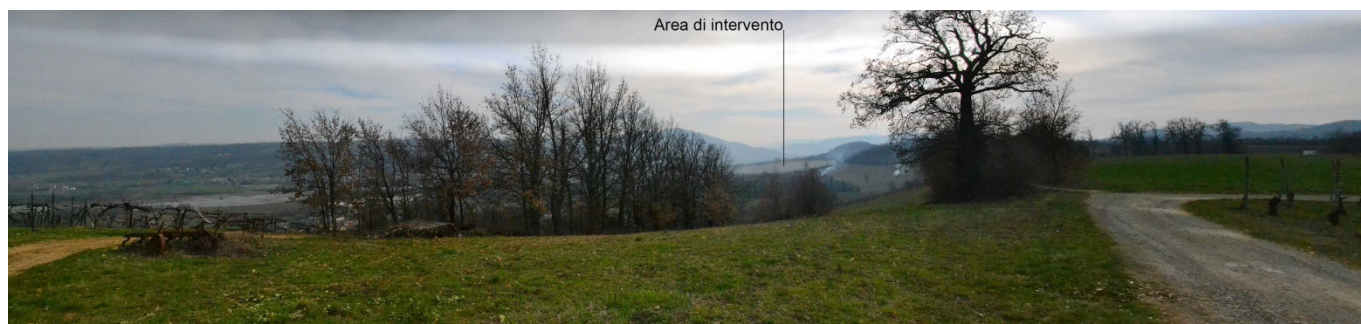
Foto 53 – Panoramica in direzione sud-est, verso l'area di intervento Albarola, posta ad oltre 800 m, dalla località Graziosa. L'area di intervento risulta parzialmente visibile.

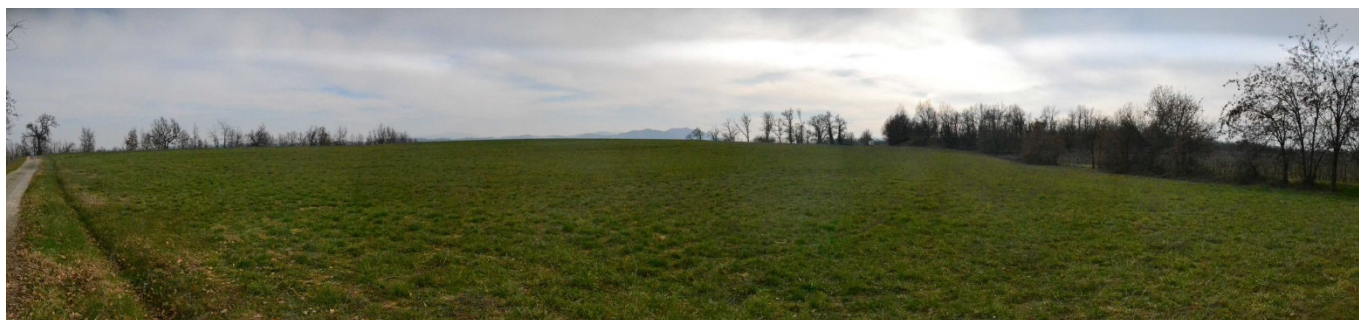
Foto 54 – Panoramica in direzione sud, verso l'area di intervento Albarola, posta ad oltre 750 m, dai pressi della località La Madonna. L'area di intervento non risulta visibile in quanto nascosta alla vista dal crinale collinare.

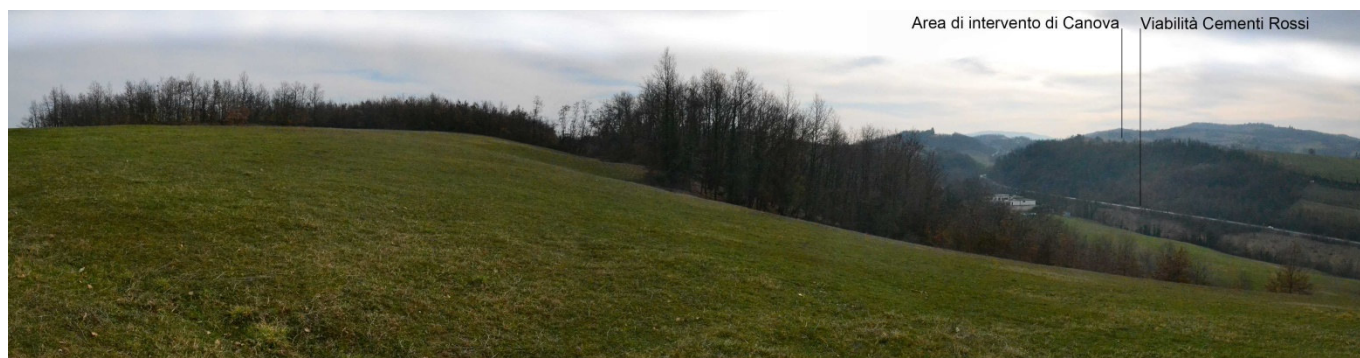
Foto 55 – Panoramica in direzione sud, verso le aree di intervento, dalla località Reda di Sopra. L'area di intervento di Canova, posta ad oltre 2100 m di distanza, risulta visibile mentre quella di Albarola è nascosta dal crinale collinare.

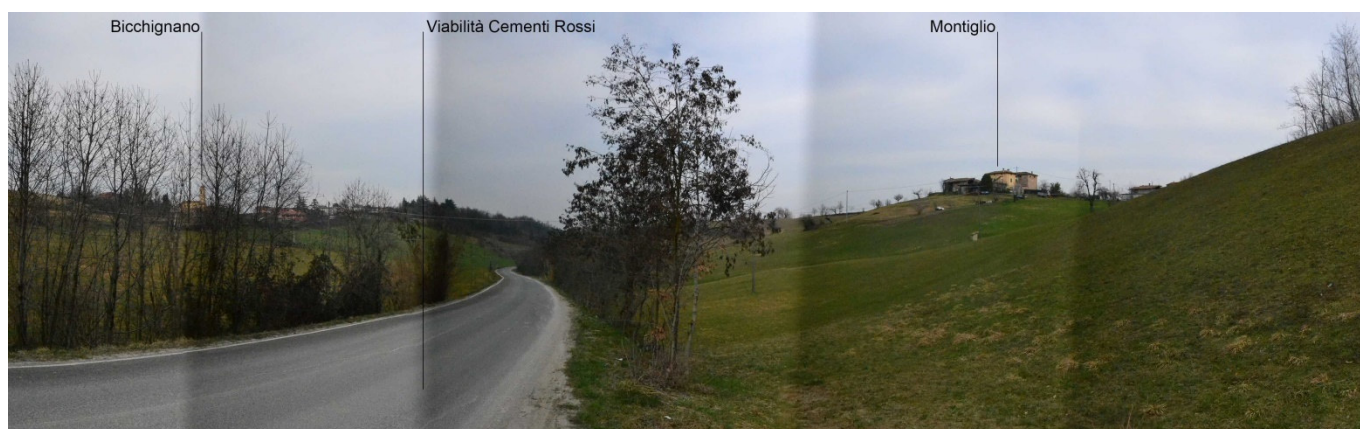
Foto 56 – Panoramica in direzione nord-est, verso l'area di intervento Albarola, posta ad oltre 600 m, dalla Viabilità Cementi Rossi. L'area di intervento non risulta visibile in quanto nascosta alla vista dal crinale collinare.

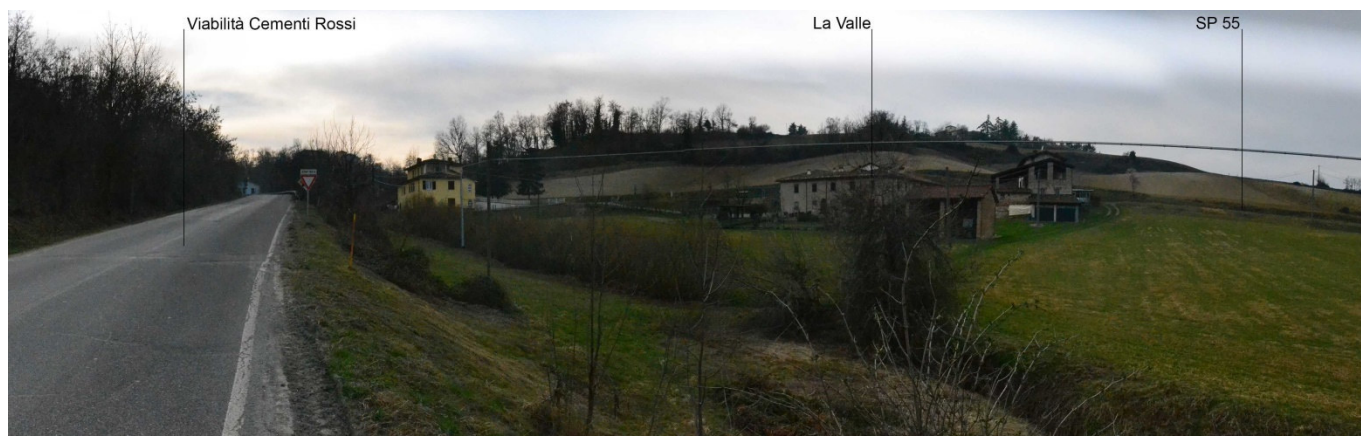
Foto 57 – Panoramica in direzione sud-ovest, verso l'area di intervento Canova, posta ad oltre 750 m, dalla Viabilità Cementi Rossi. L'area di intervento non risulta visibile.

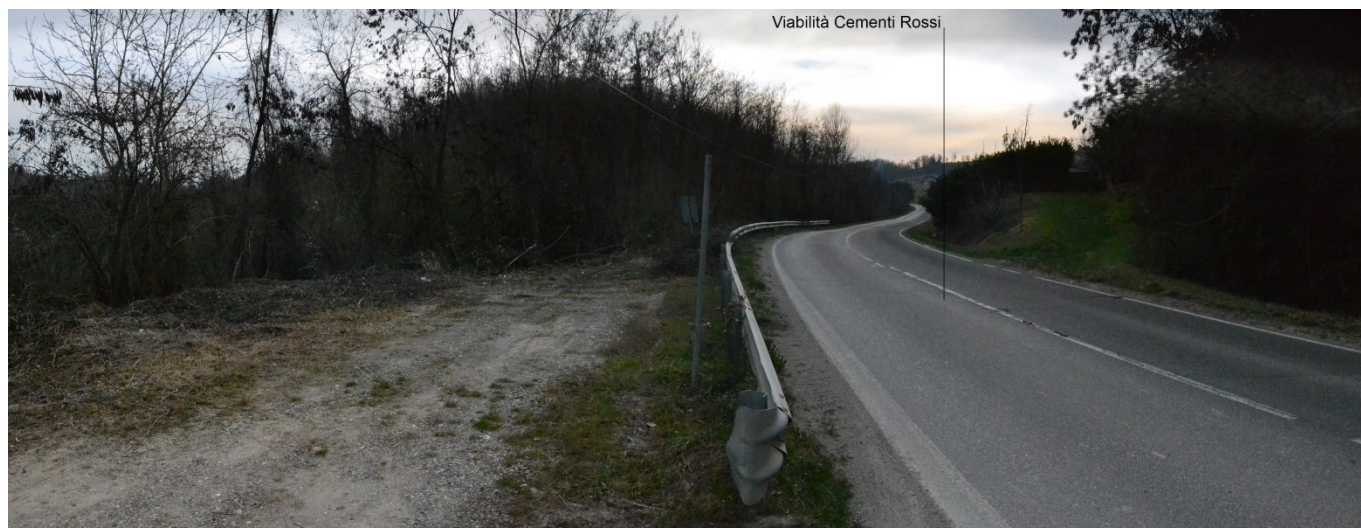
Foto 58 – Panoramica in direzione sud, verso le aree di intervento, dalla viabilità Cementi Rossi. Le aree di intervento non risultano visibili.

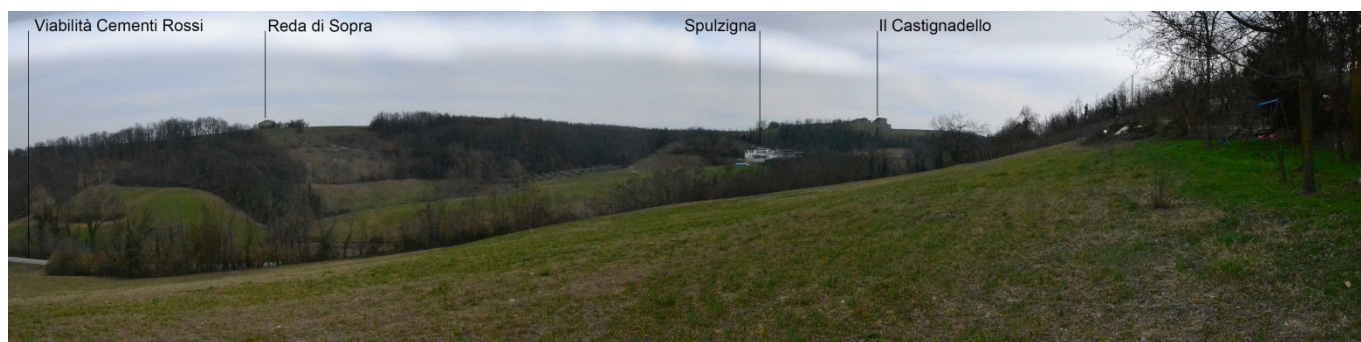
Foto 59 – Panoramica in direzione sud-est, verso le aree di intervento, dalla località Zerbione. Le aree di intervento non risultano visibili.

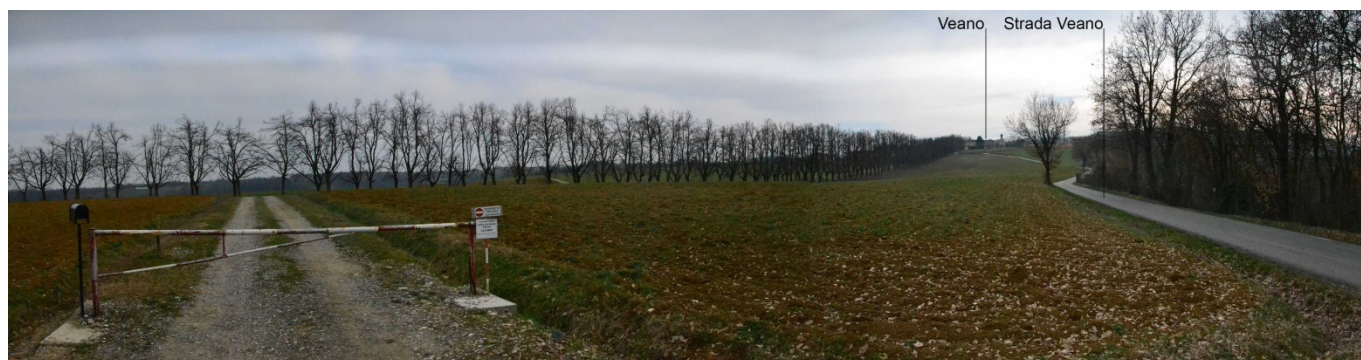
Foto 60 – Panoramica in direzione sud-est, verso le aree di intervento, dalla Strada di Veano. Le aree di intervento non risultano visibili.

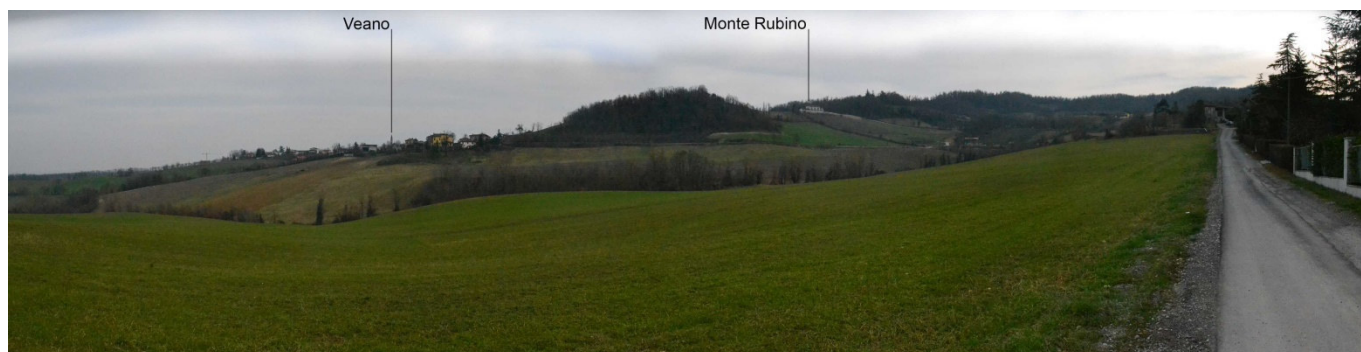
Foto 61 – Panoramica in direzione sud-est, verso le aree di intervento, dalla località Bassano. Le aree di intervento non risultano visibili in quanto nascoste alla vista dal crinale collinare.

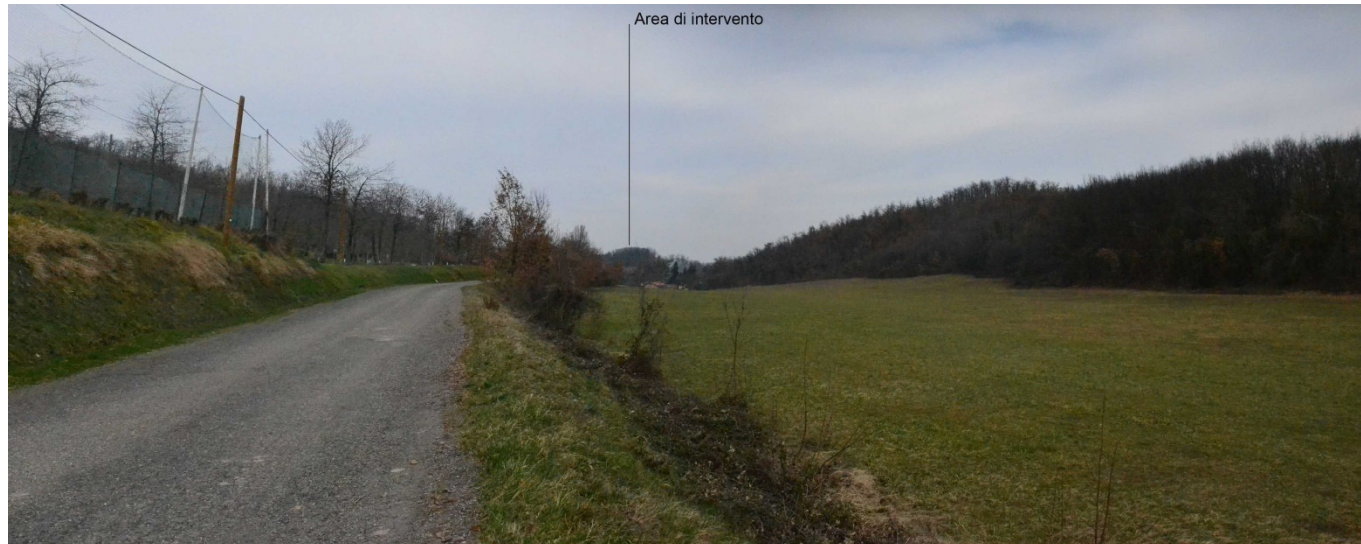
Foto 62 – Panoramica in direzione sud, verso le aree di intervento di Albarola, dai pressi della località Lustiano. L'area di intervento, posta ad oltre 800 m di distanza, risultano visibili solo nelle porzioni più elevate.

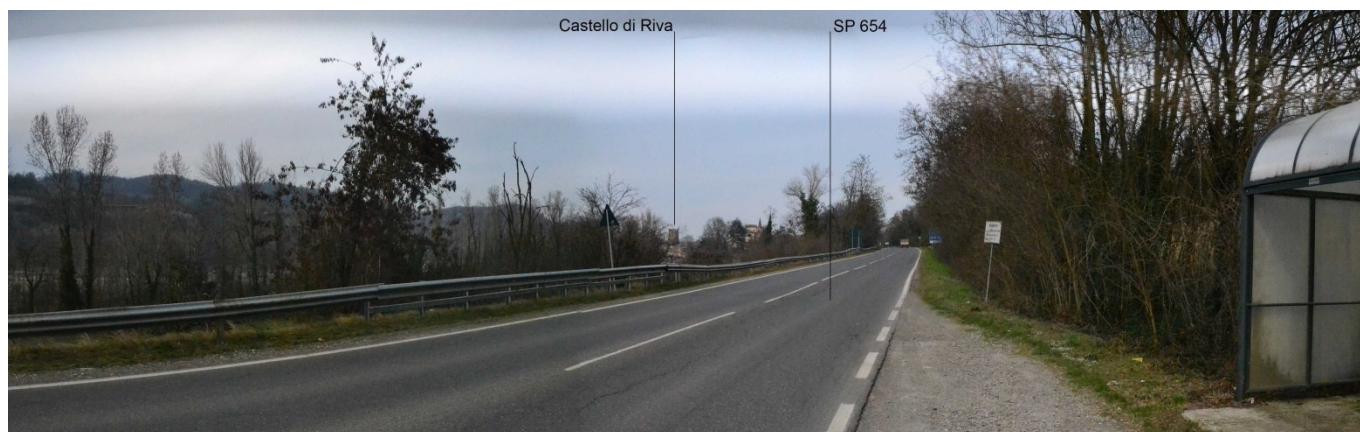
Foto 64 – Panoramica in direzione nord-ovest, verso le aree di intervento, dalla SP 654 nel tratto compreso tra Riva e la deviazione per Carmiano. Le aree di intervento non risultano visibili in quanto nascoste alla vista dal crinale collinare.

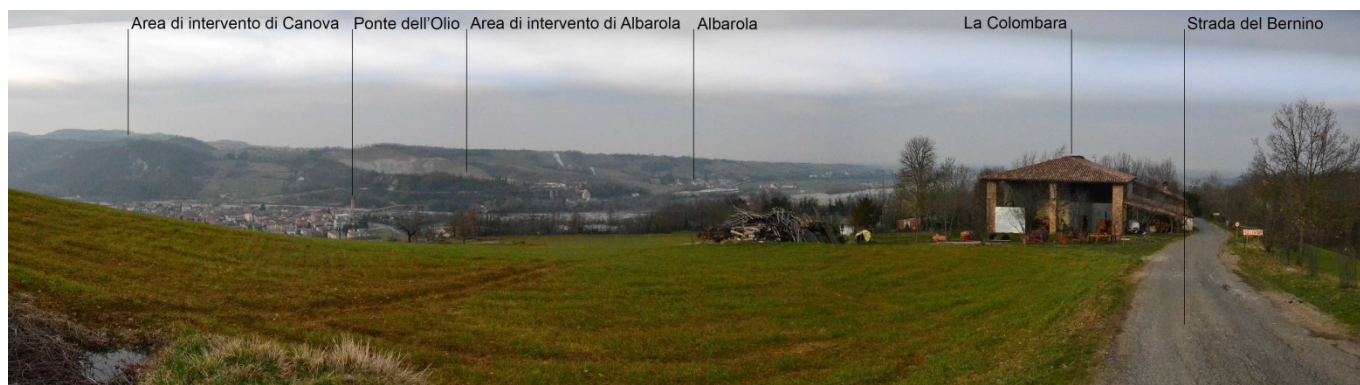
Foto 65 – Panoramica in direzione nord-ovest, verso le aree di intervento di Albarola e Canova, dalla Strada del Bernino, nei pressi della località La Colombara. Le aree distano rispettivamente oltre 600 m circa 3000 m di distanza dal punto di ripresa fotografica, e risultano entrambe visibili.

sviluppato a partire dalla fotografia 65 che ha ottenuto un Grado di visibilità media, determinato da un Valore di sensibilità bassa e un Giudizio di visibilità molto elevata.

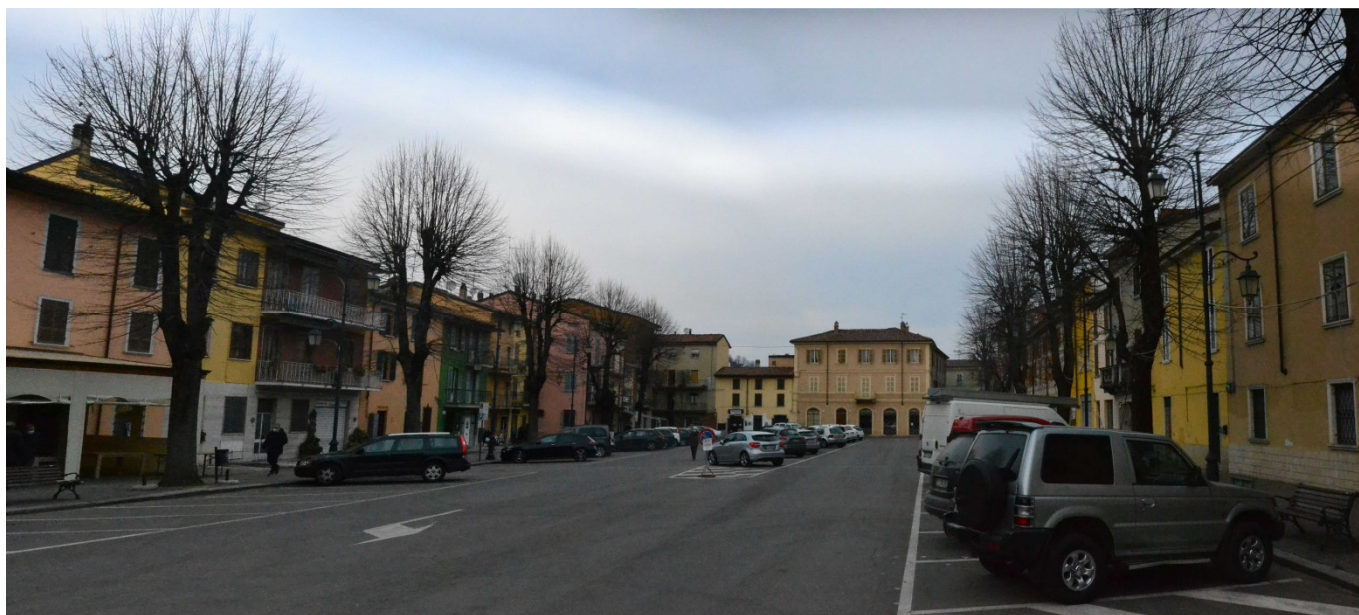
Foto 66– Panoramica in direzione nord-ovest, verso le aree di intervento, da Piazza Primo Maggio di Ponte dell'Olio. Le aree di intervento non risultano visibili.

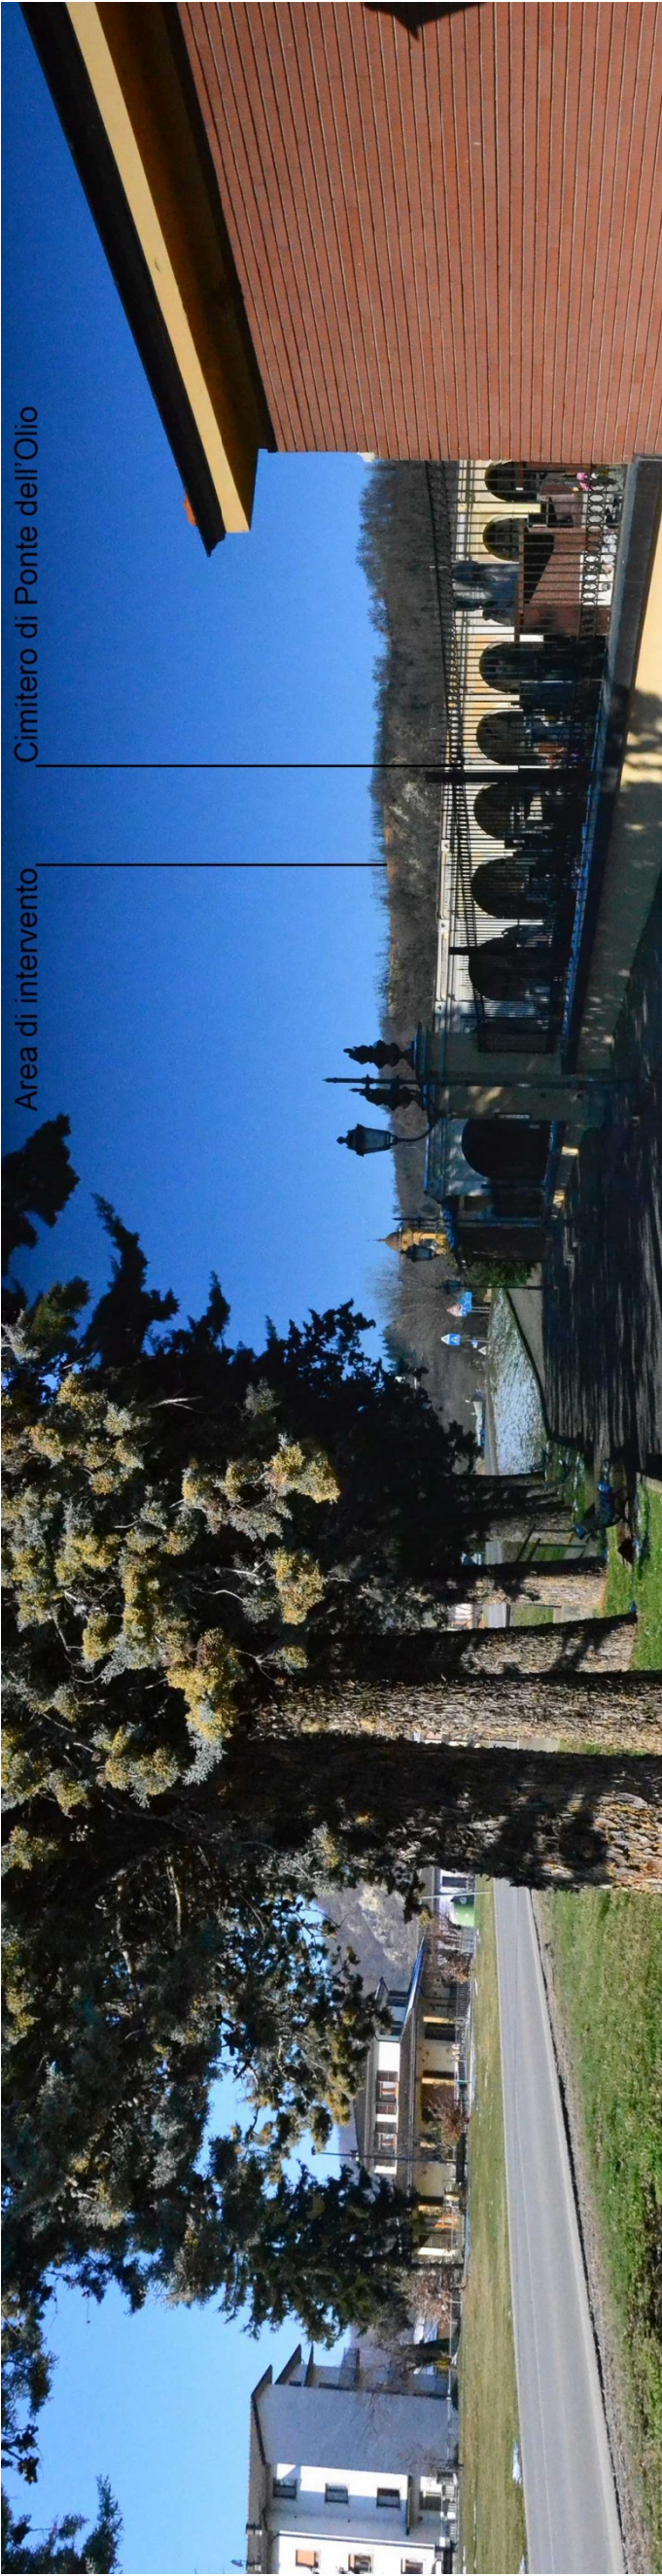
Figura 05 – Stato di fatto. Panoramica in direzione nord, verso l'area di intervento Albarola, posta a circa 600 m, dai pressi del cimitero di Ponte dell'Olio, bene architettonico tutelato ai sensi degli artt.10 e 11 del D.Lgs 42/2004. L'area di intervento risulta percepibile solo nelle sue porzioni più elevate.

sviluppato a partire dalla fotografia 16 che ha ottenuto un Grado di visibilità alta, determinato da un Valore di sensibilità significativa e un Giudizio di visibilità elevata.

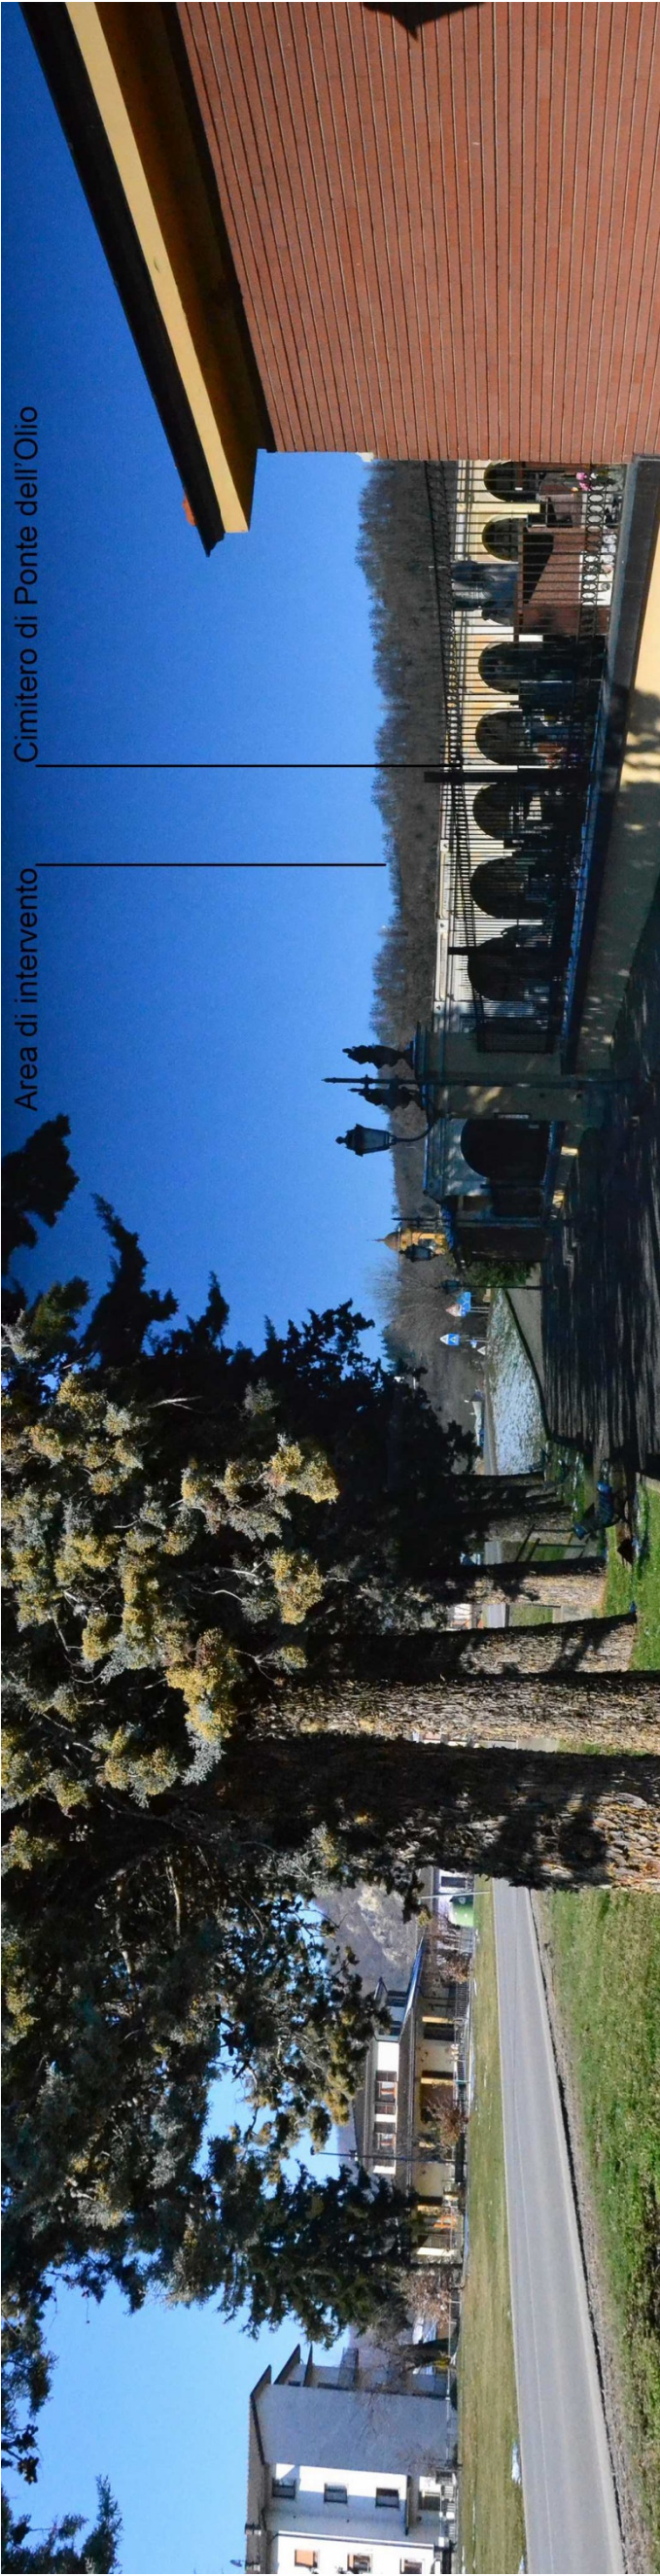
Figura 06 – Stato di progetto. Panoramica in direzione nord, verso l'area di intervento di Albarola al termine dei lavori di recupero ambientale ed inserimento paesaggistico. L'immagine evidenzia la modifica del crinale collinare con la ricomposizione forestale tramite la messa a dimora di moduli albero – arbusto – albero - arbusto nelle porzioni più elevate delle aree di intervento.

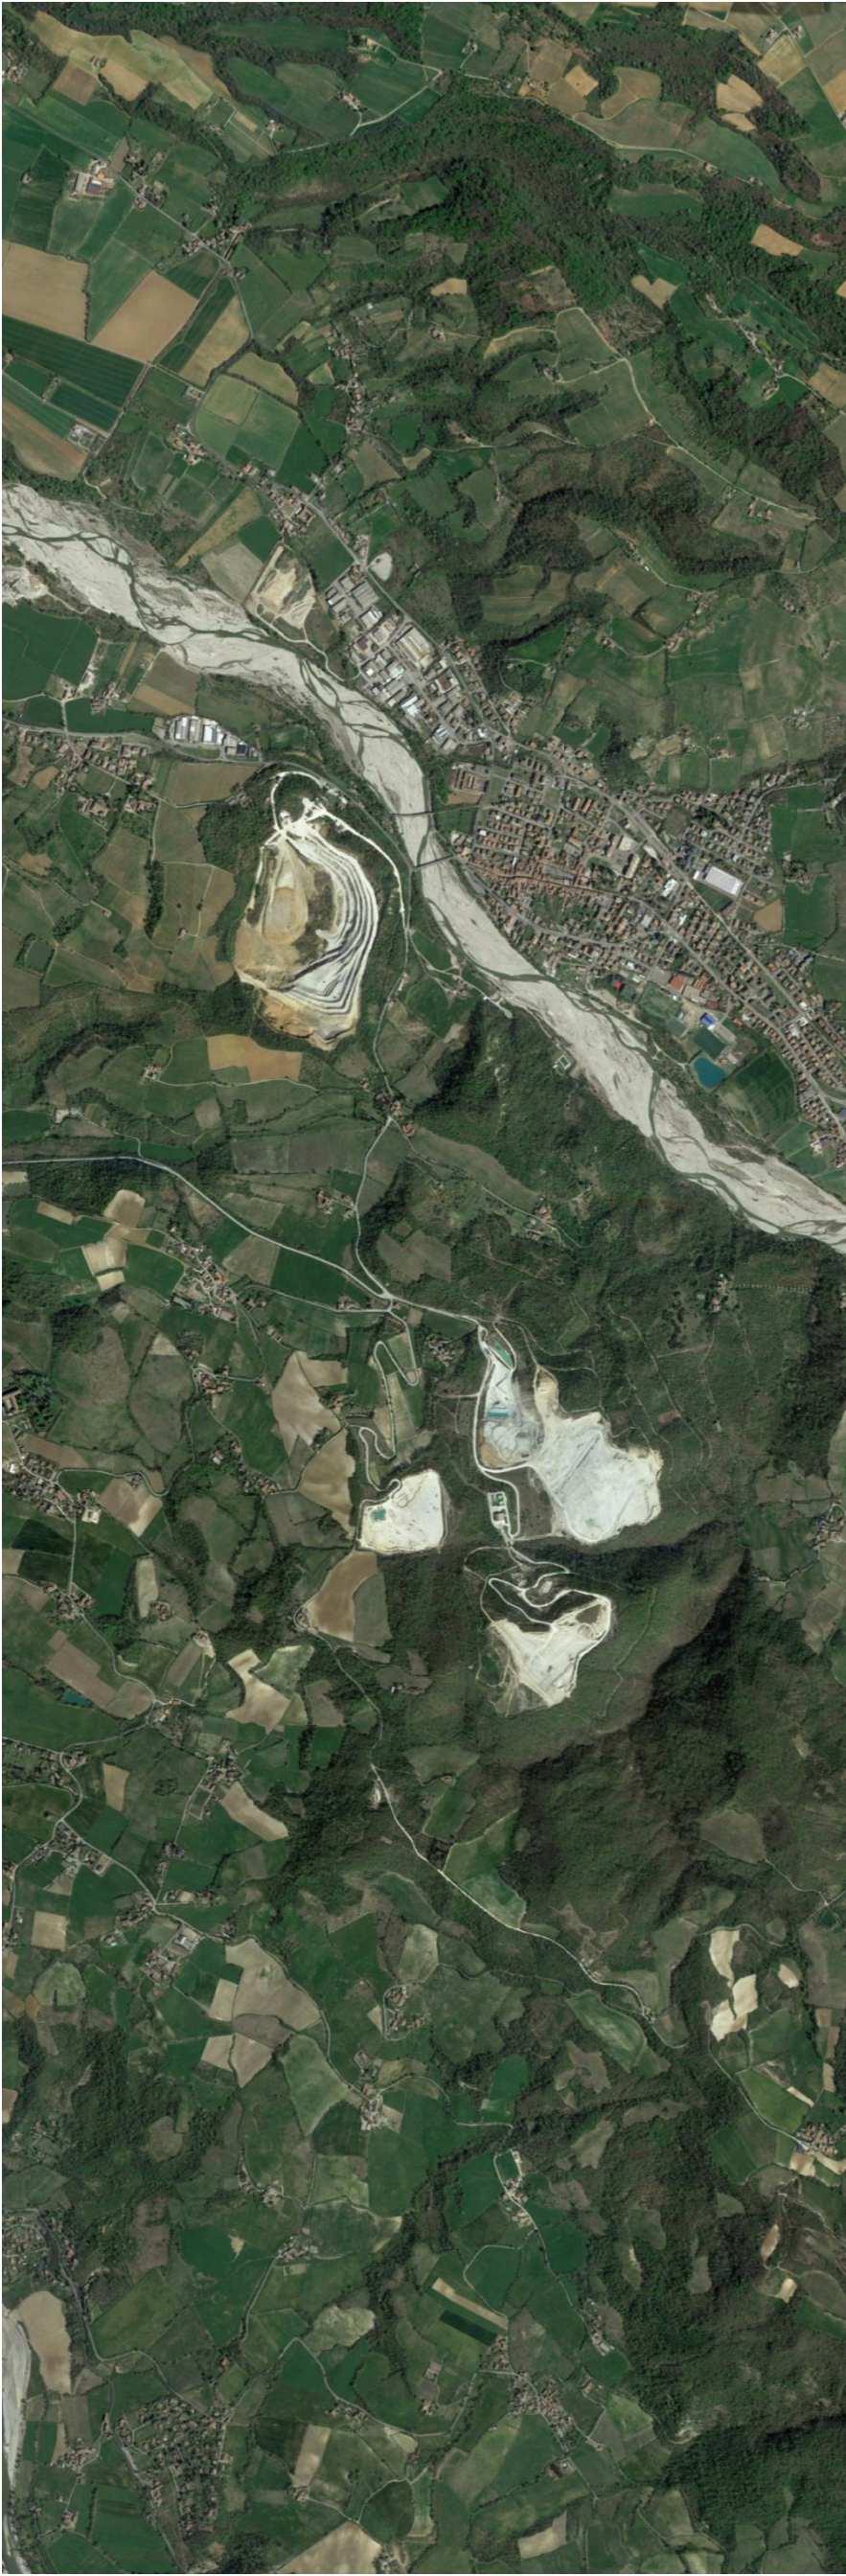
Figura 11 – Stato di fatto. Vista aerea zenitale tratta dal software Google Earth del più ampio contesto paesaggistico in cui andranno ad inserirsi gli interventi di progetto.
