**RINNOVO CONCESSIONE MINERARIA PER
L'ESTRAZIONE DI MARNA DA CEMENTO
DENOMINATA 'ALBAROLA'**

ELABORATO**DESCRIZIONE****RPA****Approfondimenti progettuali aspetti paesaggistici**

01 - DOCUMENTAZIONE FOTOGRAFICA

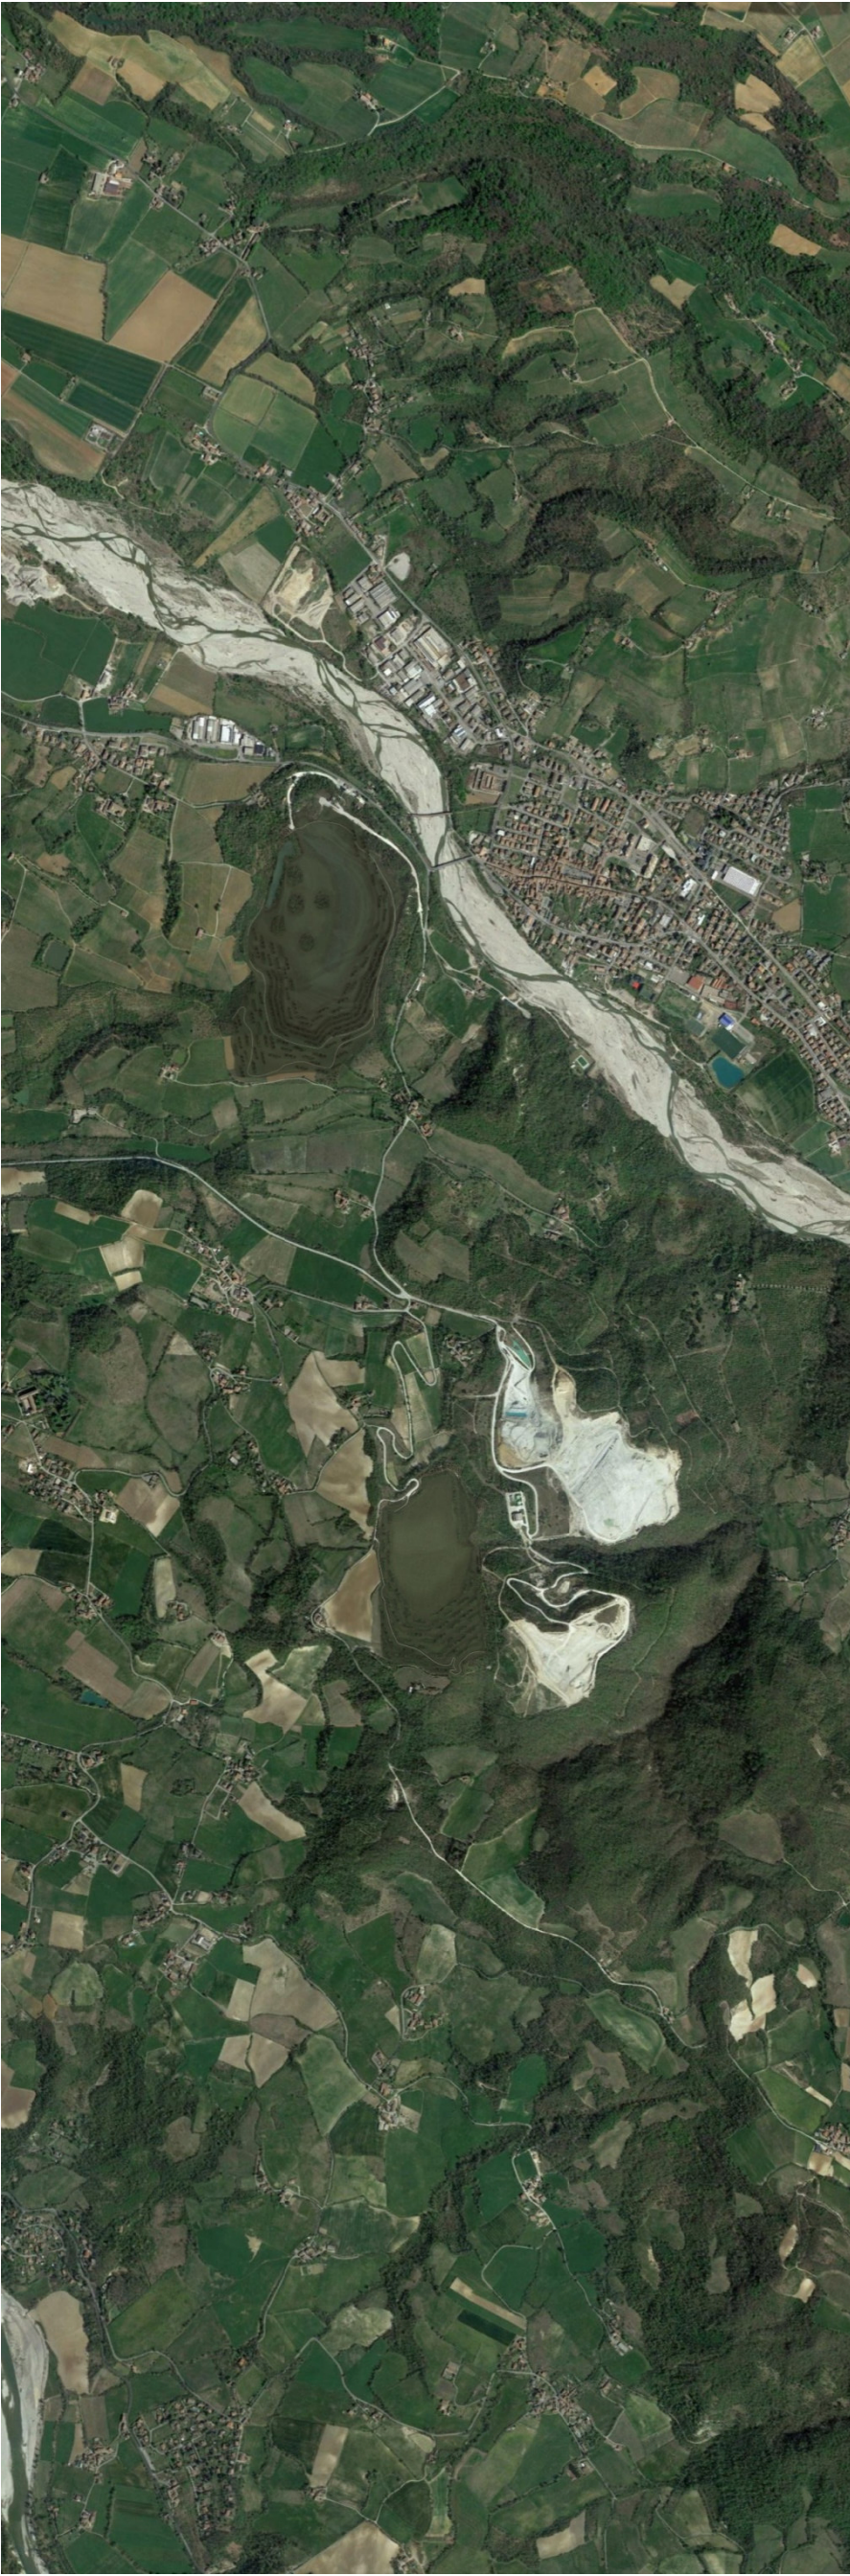
Figura 12 – Stato di progetto. Vista aerea zenitale tratta dal software Google Earth del più ampio contesto paesaggistico nella quale si evidenziano lo stato delle aree al termine degli interventi di del lavori di recupero ambientale ed inserimento paesaggistico.

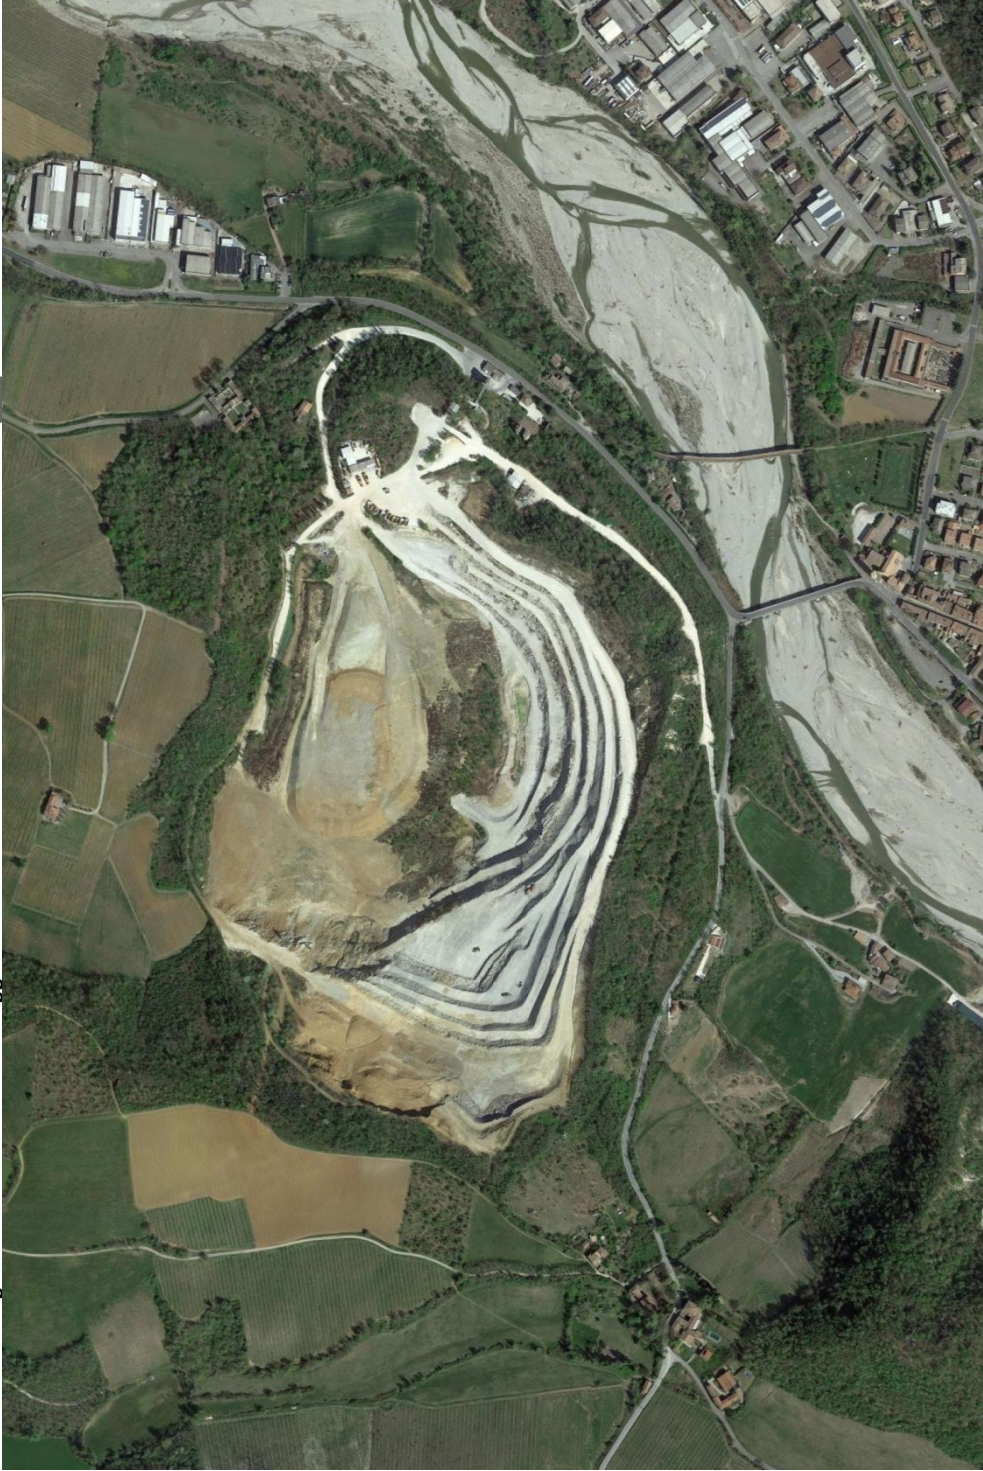
Figura 12 – Stato di fatto. Vista aerea zenitale tratta dal software Google Earth dell'area di intervento di Albarola.

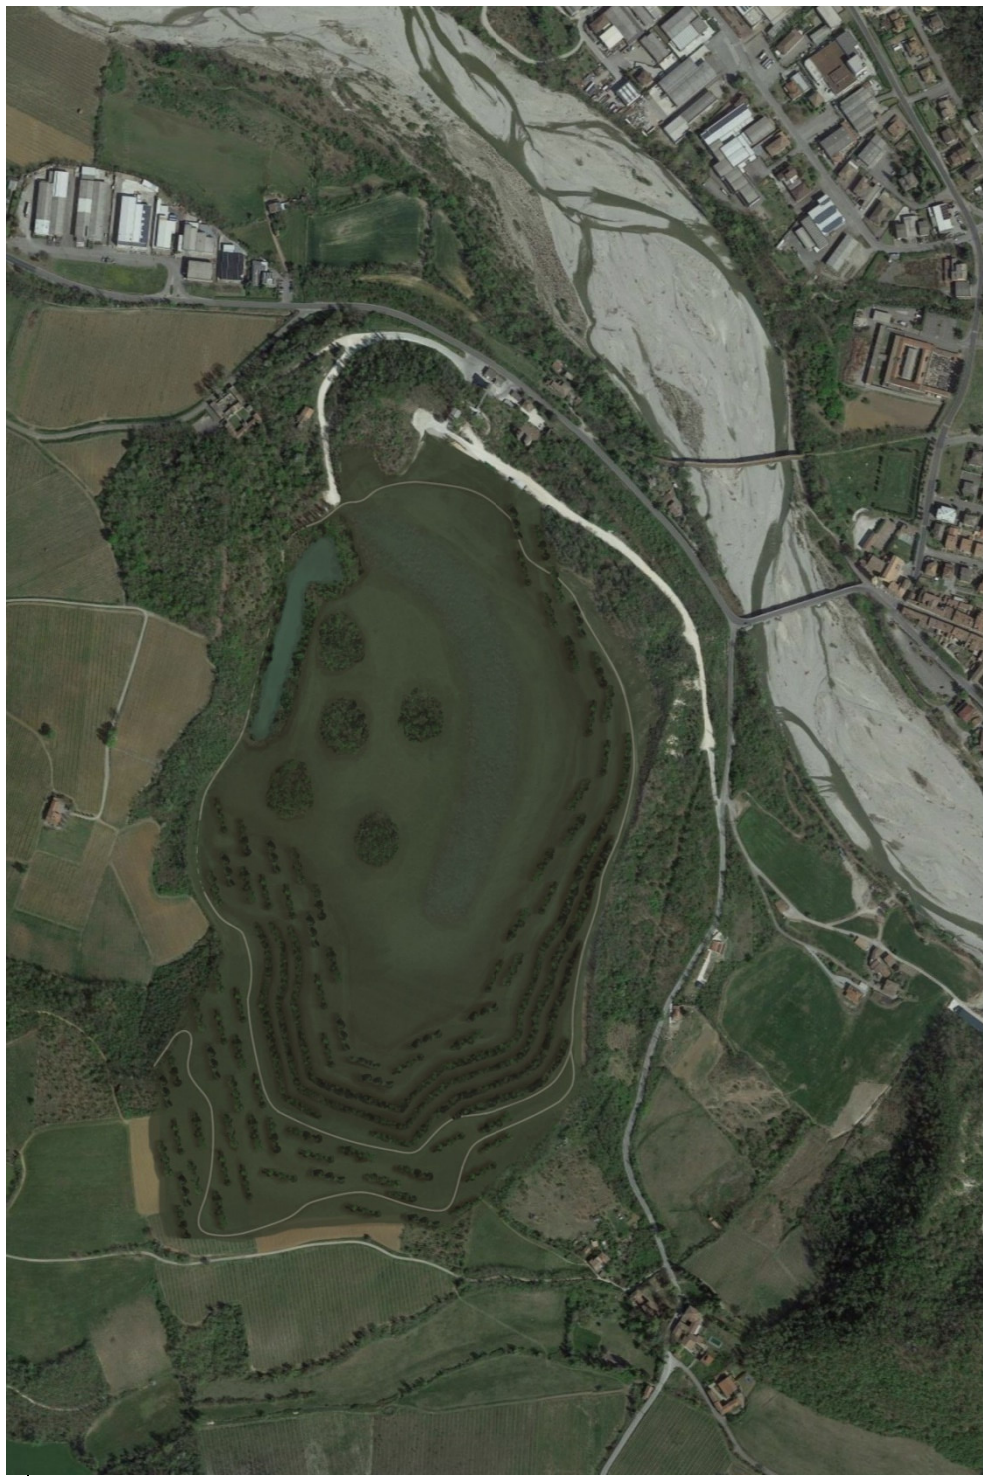
Figura 13 – Stato di progetto. Vista aerea zenitale tratta dal software Google Earth dell'area di intervento di Albarola nella quale si evidenziano lo stato delle aree al termine degli interventi di recupero ambientale ed inserimento paesaggistico.

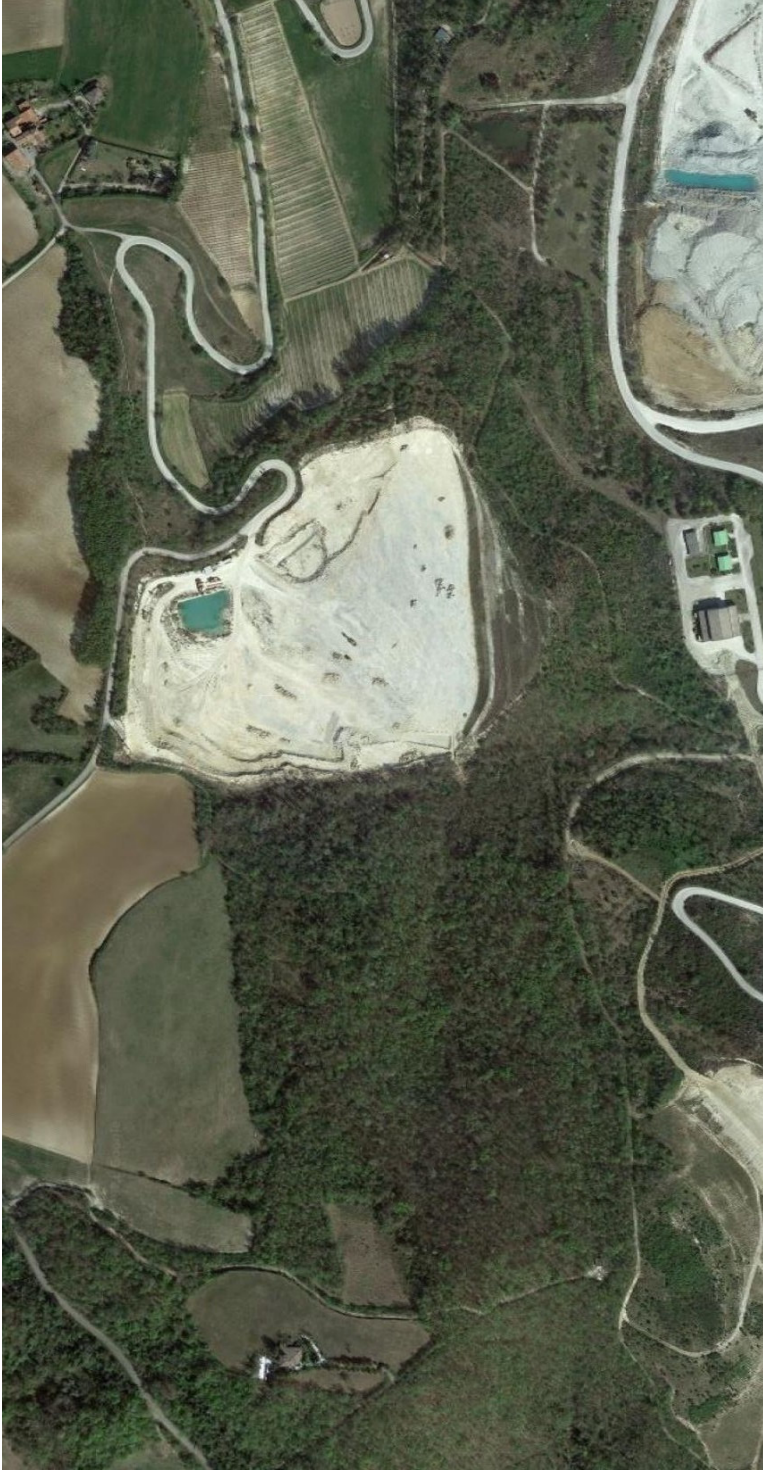
Figura 14 – Stato di fatto. Vista aerea zenitale tratta dal software Google Earth dell'area di intervento di Canova.

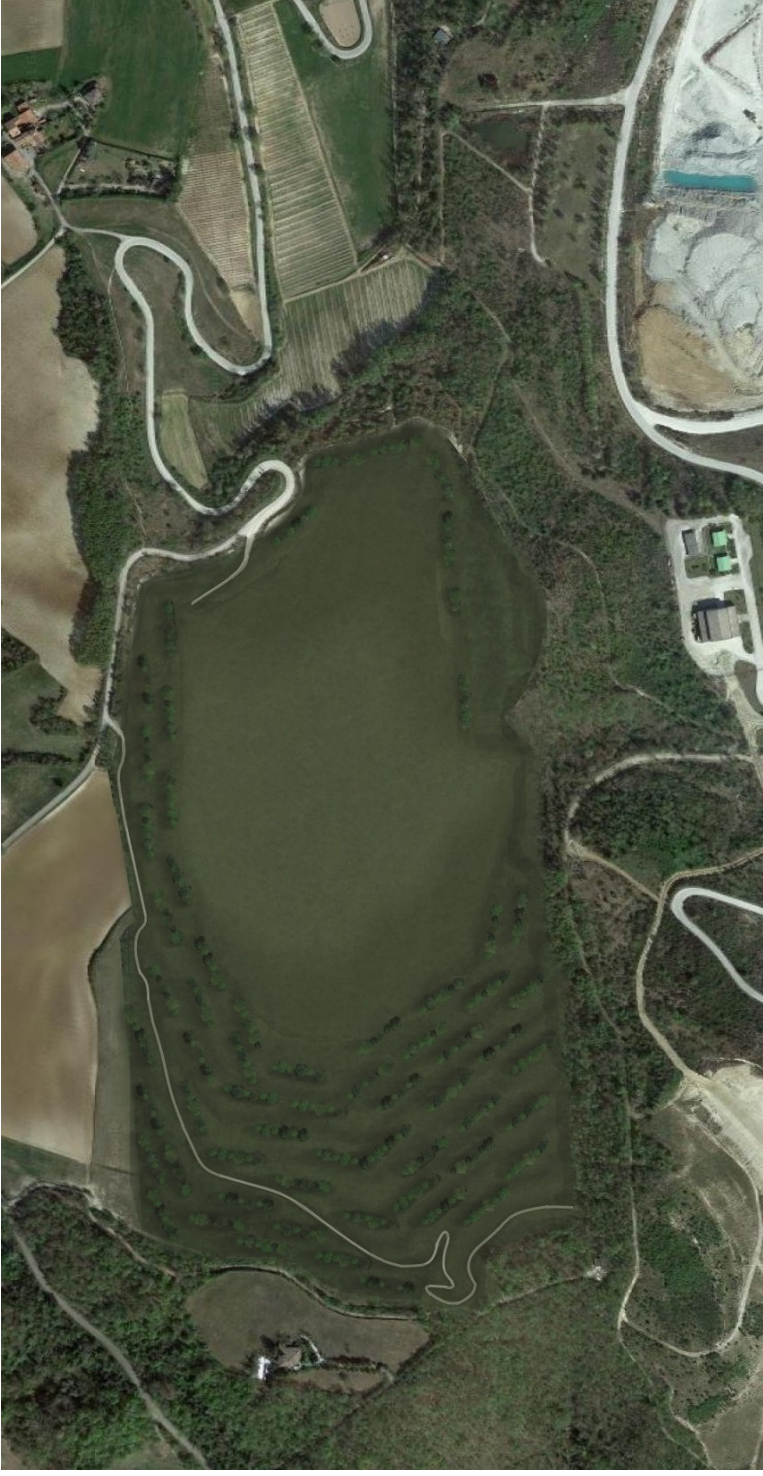
Figura 15 – Stato di progetto. Vista aerea zenitale tratta dal software Google Earth dell'area di intervento di Canova nella quale si evidenziano lo stato delle aree al termine degli interventi di recupero ambientale ed inserimento paesaggistico.
