Titolo: DM n. 517 del 16 dicembre 2021 - "Investimenti in infrastrutture idriche primarie per la sicurezza dell'approvvigionamento idrico" linea d'investimento M2C4 - I4.1 del Piano Nazionale di Ripresa e Resilienza (PNRR)"

## RIFUNZIONALIZZAZIONE DELLA TRAVERSA POSTA SUL TORRENTE ENZA IN LOCALITA' CEREZZOLA

Allegato n.	Titolo:
<b>1</b>	<b>RELAZIONI TECNICHE E SPECIALISTICHE</b>
Tavola:	Oggetto:
<b>1.2</b>	<b>RELAZIONE IDRAULICA</b>
Scala:

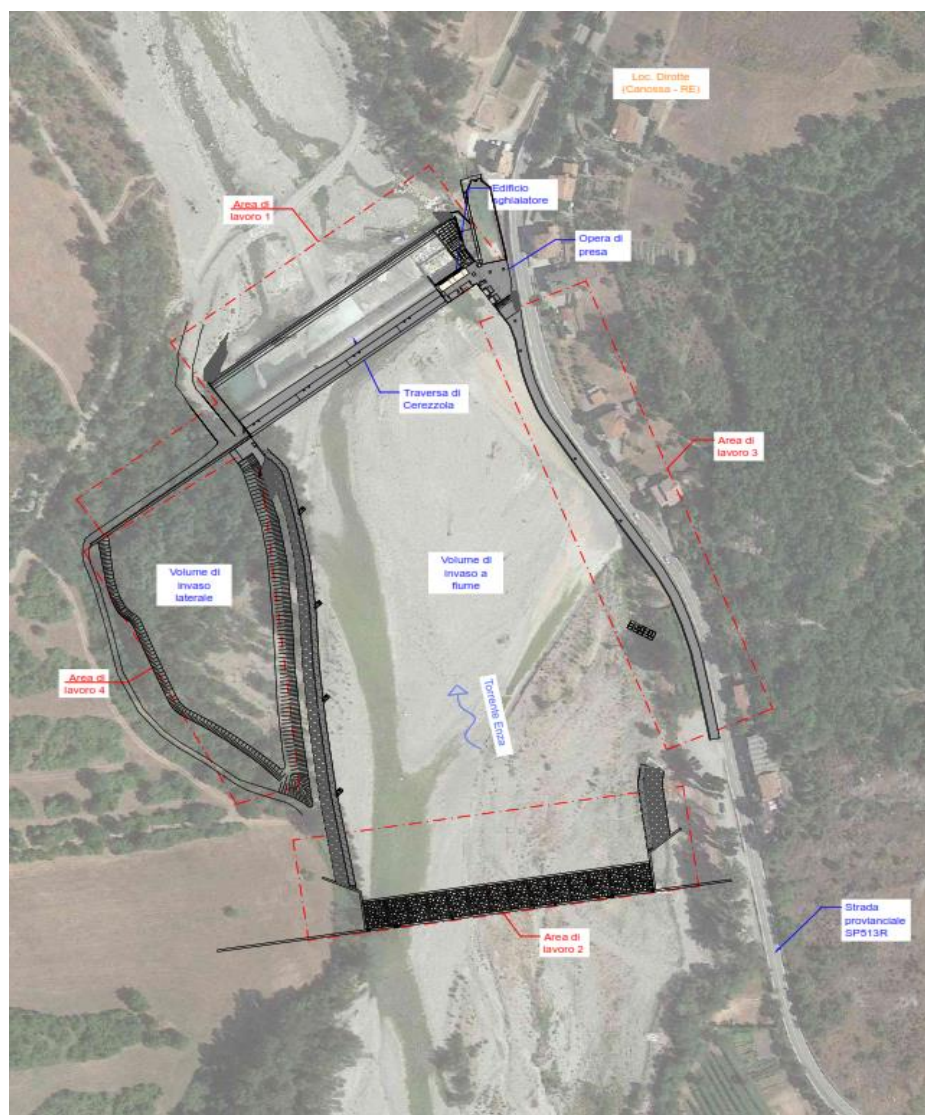
Figura 1 – Inquadramento di massima degli interventi proposti.

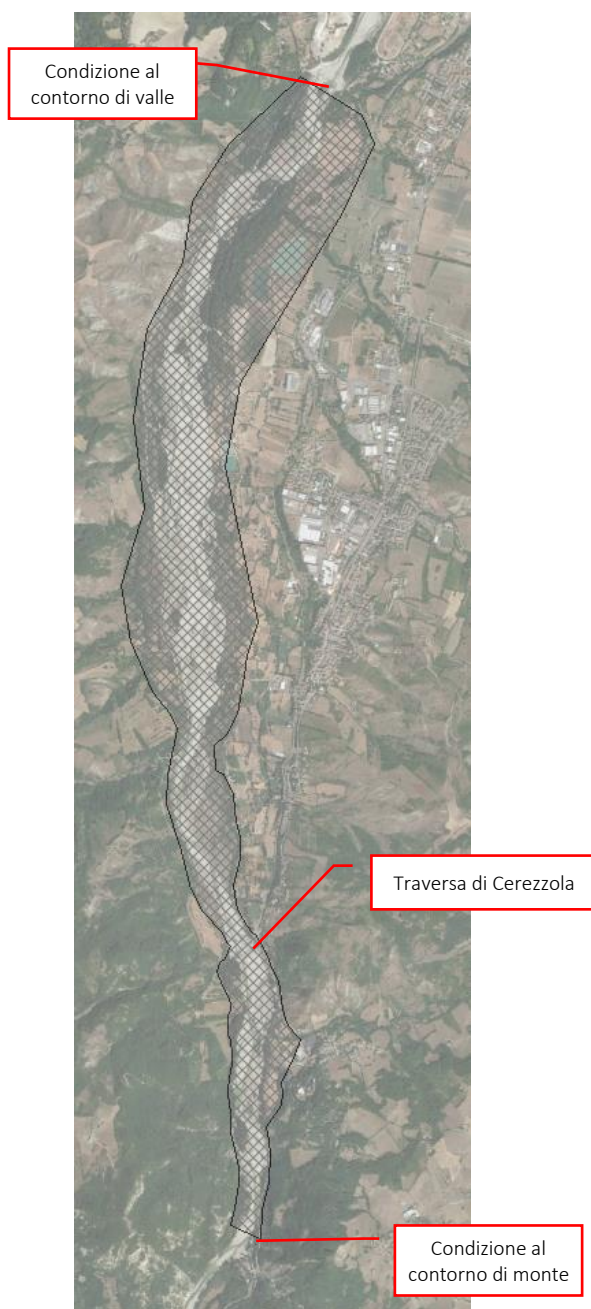
*Figura 7 - Inquadramento del tratto di Enza modellato.*

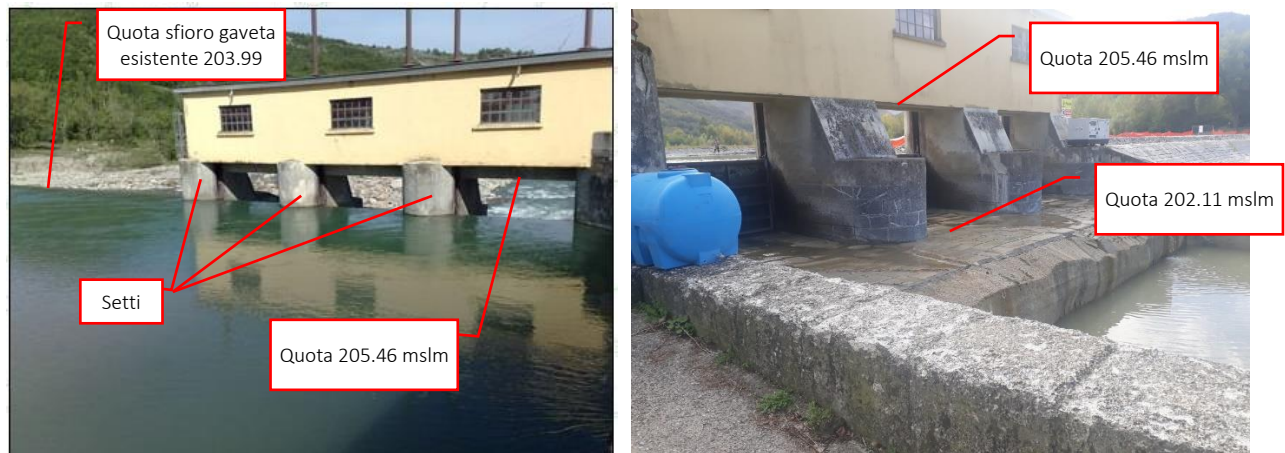
Figura 8 - Edificio sghiaiatore esistente. Vista da monte e da valle (rispettivamente immagine a sinistra e destra).

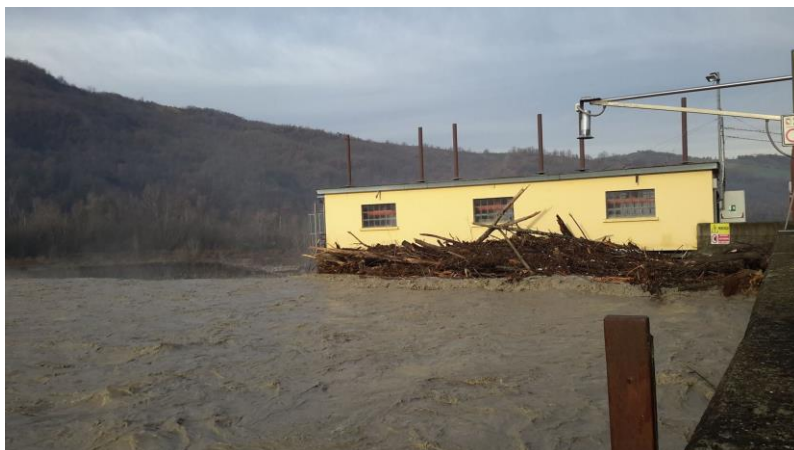
*Figura 14 - Ripresa fotografica dopo il transito della piena di dicembre 2017 dell'edificio sghiaiatore.*

- condizioni di elevato trasporto flottante con parzializzazione delle sezioni di deflusso delle tre luci sghiaiatrici esistenti (si veda Figura 14),
- condizioni di allagamento della strada per rigurgito degli scarichi esistenti delle caditoie stradali a fiume (Figura 15).

La problematica legata all'insufficiente lunghezza della vasca di dissipazione in corrispondenza dell'edificio sghiaiatore associata all'elevatissima capacità erosiva del materiale trasportato al fondo e alle velocità importanti dell'acqua in fase di attraversamento delle paratoie sghiaiatrici, determinano forti turbolenze della vena liquida. Nel corso degli anni si sono creati pericolosi elementi di instabilità del manufatto (Figura 21 e Figura 22), prontamente ripresi dal Consorzio ma che, sul lungo periodo, potrebbero ripresentarsi in quanto non sono state risolte le cause che li hanno originati.

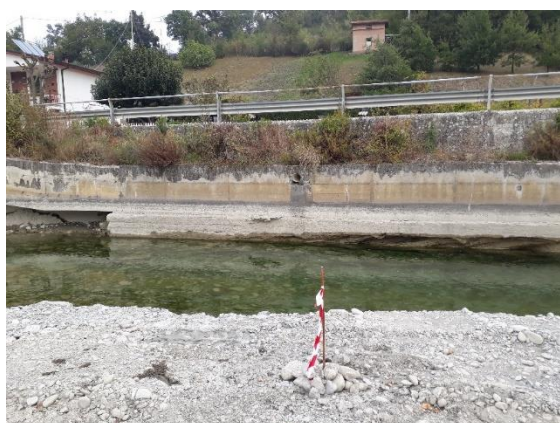
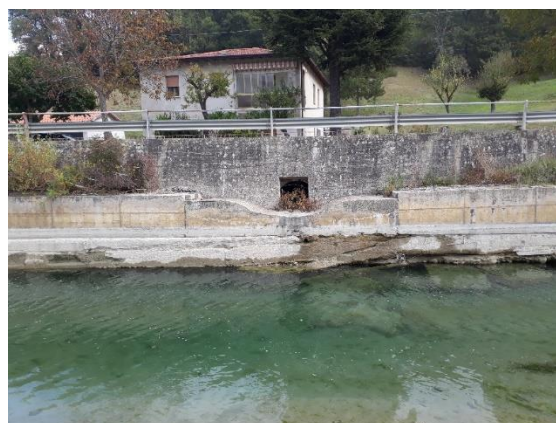
*Figura 15 - Riprese fotografiche da fiume del paramento del muro della strada provinciale su cui sono evidenti gli scarichi esistenti.*

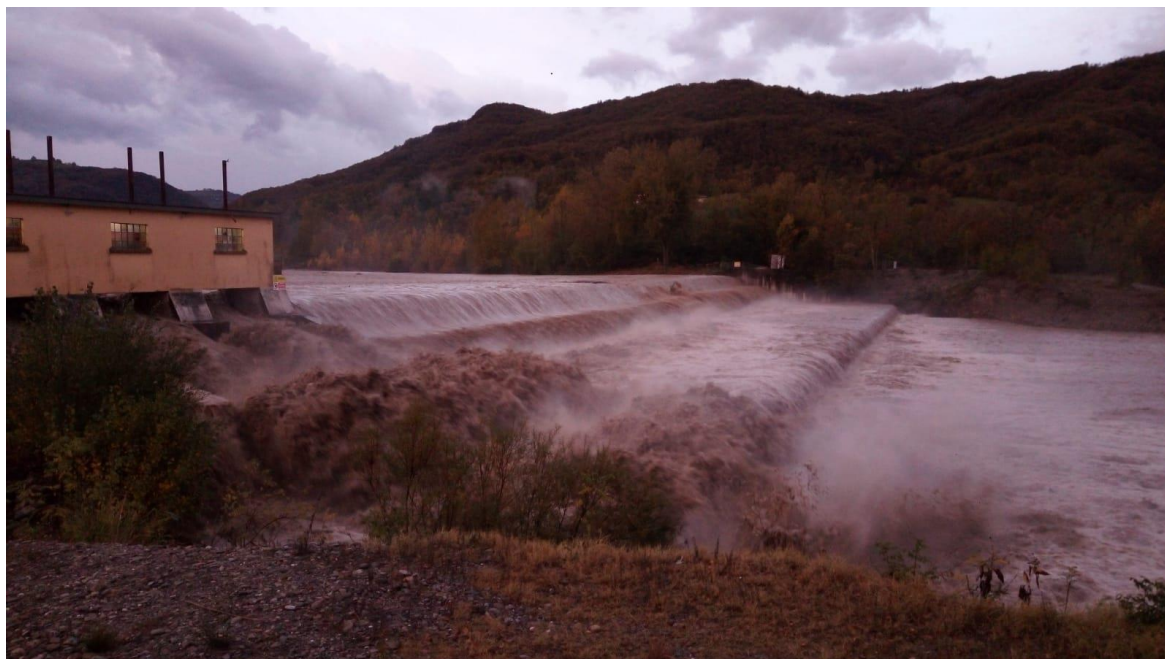
*Figura 20 - Traversa di Cerezzola. Evento di piena del 5 novembre 2019.*

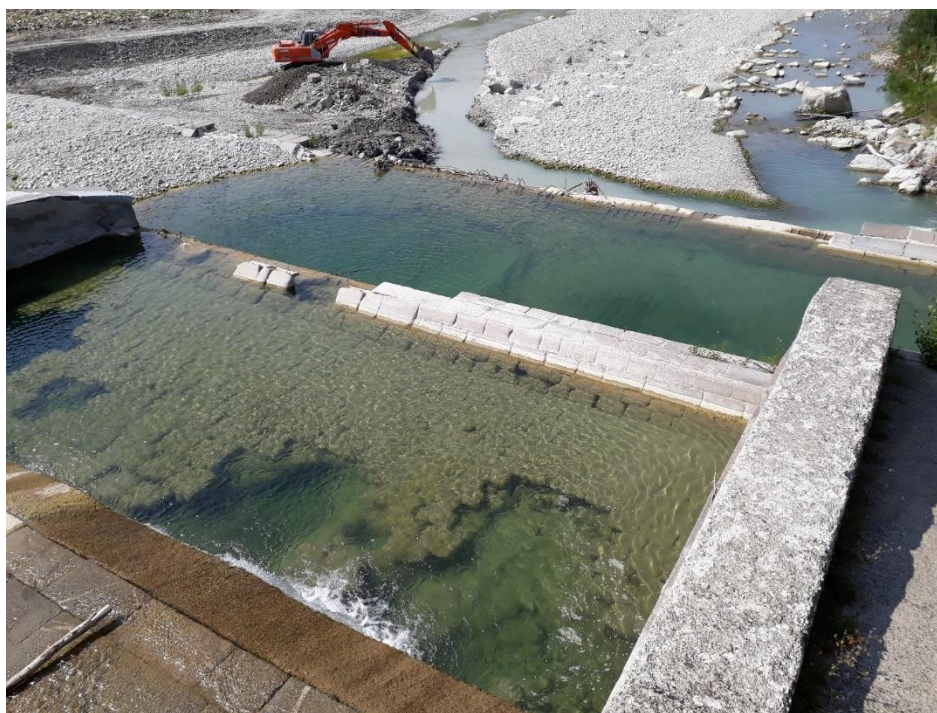
*Figura 21 - Ripresa fotografica dal soprastante edificio sghiaiatore della vasca dissipatrice originaria di lunghezza insufficiente.*

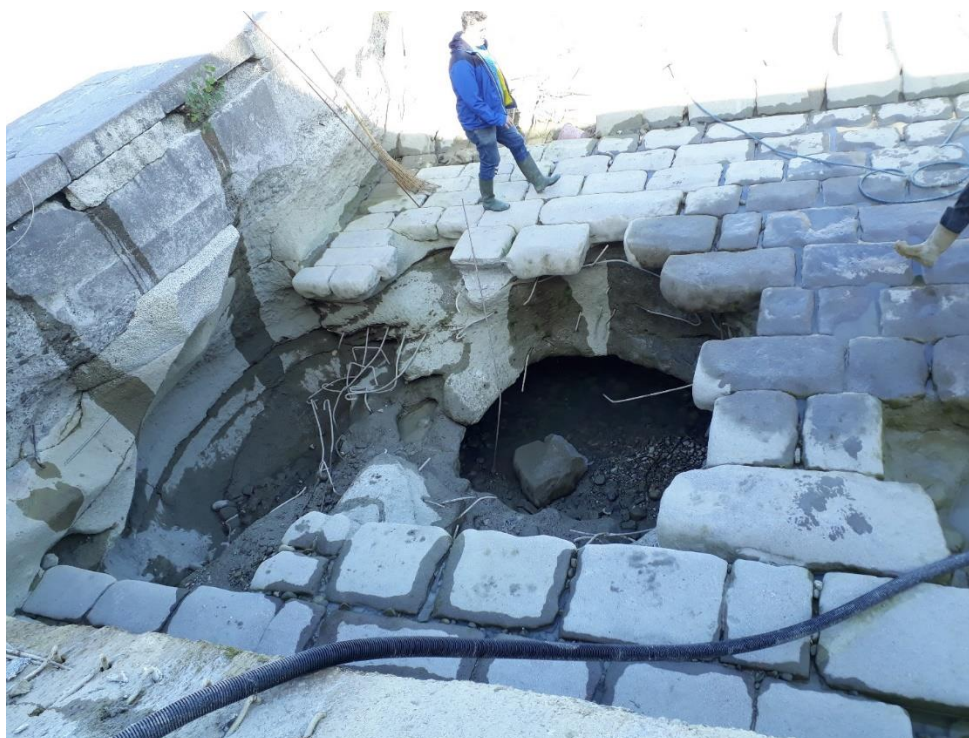
*Figura 22 - Evidenza della voragine formatasi a seguito della continuativa azione erosiva dell'acqua e degli urti del materiale solido trasportato sul solaio immediatamente a valle delle paratoie sghiaiatrici.*

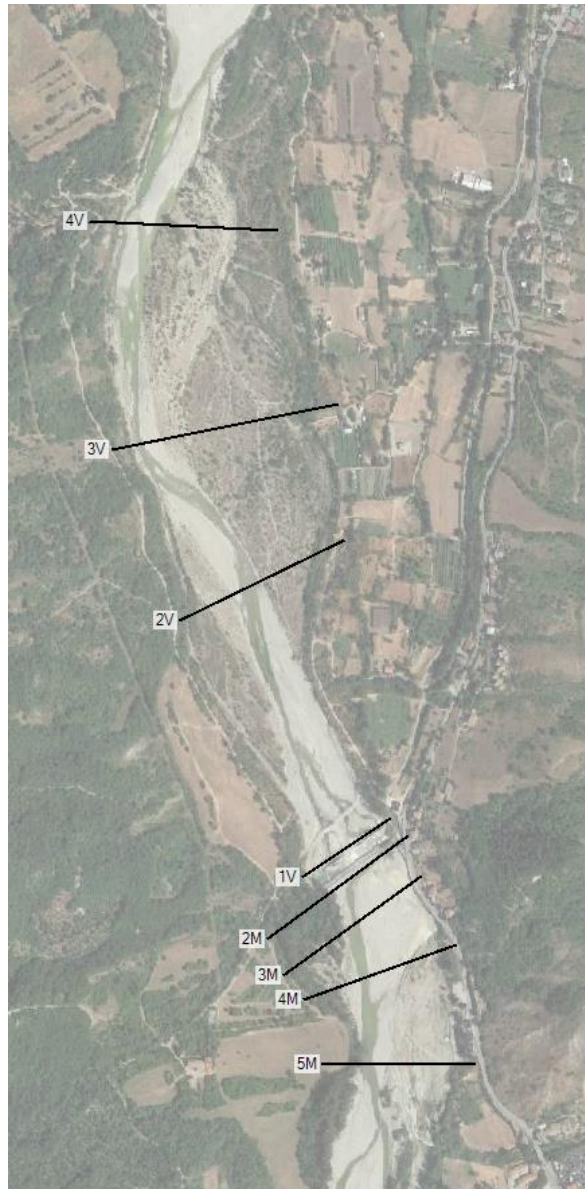
*Figura 38 - Sezioni di riferimento.*
