STATO DI FATTO DEI RECUPERI

Nella valutazione e comparazione dello stato di fatto dei recuperi ambientali del fronte di cava di Monte Tondo si sono prese a riferimento le tavole dello Stato di Ripristino (D1) dei progetti di coltivazione della cava relativi ai quinquenni 2010-2015 e 2016-2021. Queste due tavole sostanzialmente si equivalgono relativamente alla determinazione delle aree recuperate: in particolare si evidenziano

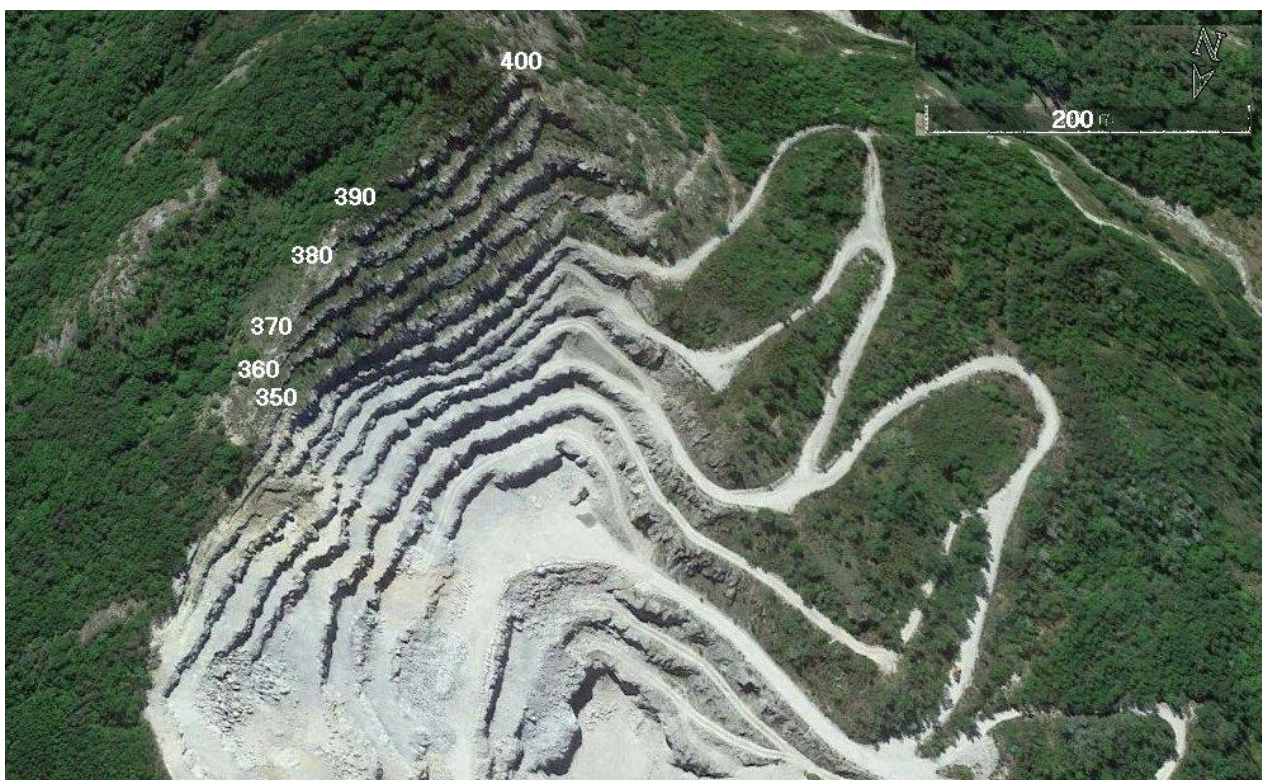
Fig.3 Foto Google Earth dei gradoni di cava (2020)

Dei gradoni rimodellati, ad oggi, sono stati interessati da interventi di riqualificazione solo 6: da quota 400 a quota 350 (Fig.3-6). In particolare, per tutti questi gradoni è stato riposizionato al termine del rimodellamento, del materiale fine residuo dell'attività di scavo su cui si è insediata rapidamente della vegetazione sia erbacea che legnosa. (Vedi relazione del botanico del 2011).

Per i gradoni a quota 400, 390, 380 e 350 si è favorita una rinaturazione pura, lasciando alle dinamiche naturali il compito di ricolonizzare il substrato minerale riportato. Ad oggi i risultati sono evidenti specie per quanto riguarda la ricolonizzazione erbacea, mentre per le legnose si sta osservando, negli ultimi anni, una diffusione esponenziale di ginestra di Spagna nei gradoni alti ma anche di pioppo nel gradone più basso.

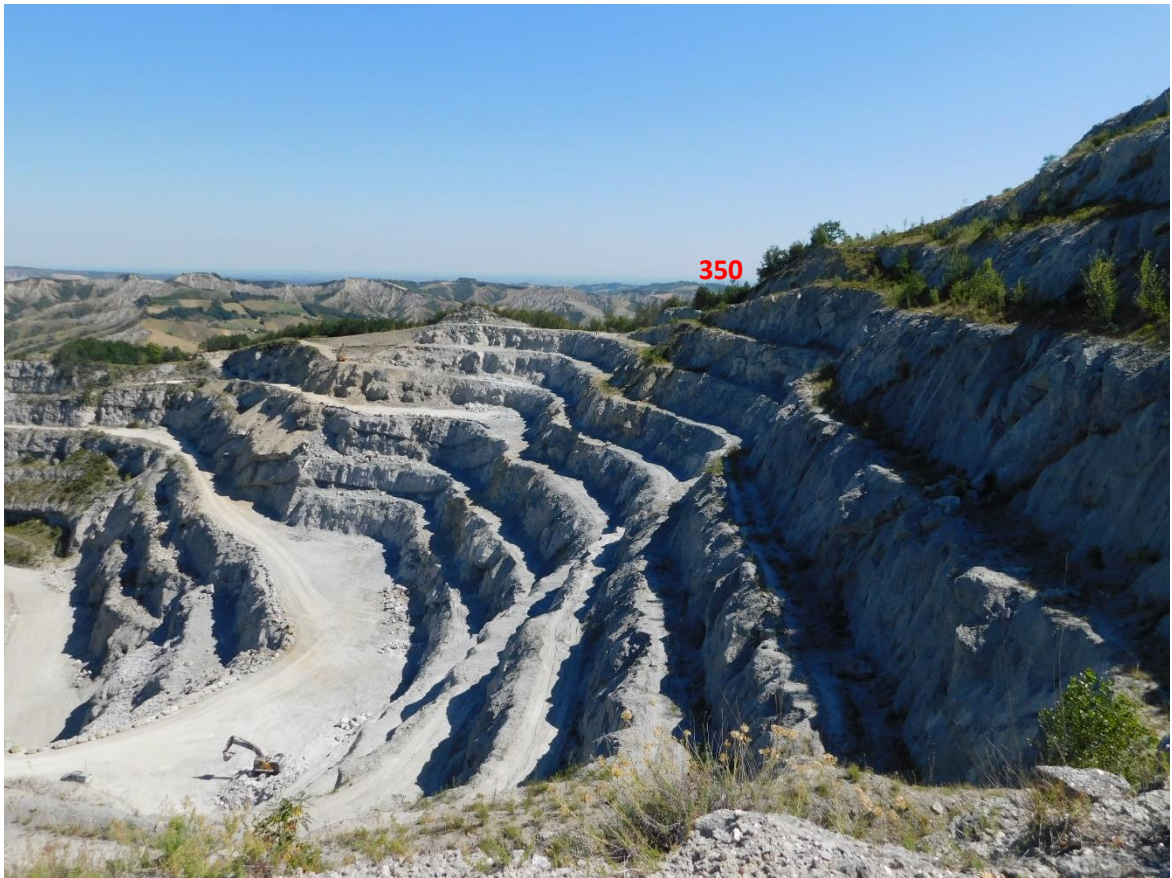
Fig.4 Gradoni bassi non recuperati (2020)

Per tutti i restanti 7 gradoni sottostanti non sono ancora state predisposte azioni di riqualificazione ambientale, né pedologiche né biologiche.

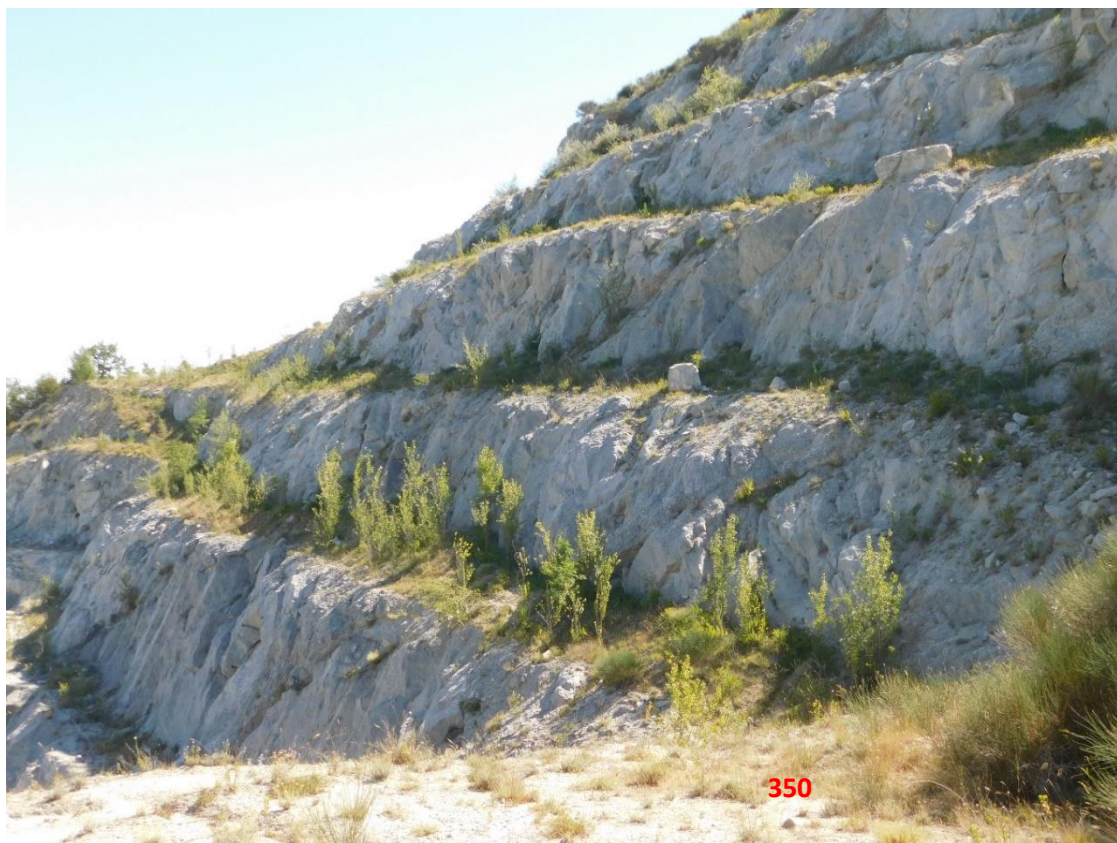
Fig 6 Gradone 350 (rinaturato con pioppi), 360 e 370 rinaturalizzati ed in sperimentazione (2020)

Sui gradoni intermedi, quota 370 e 360 m, si è invece intervenuto direttamente con una rivegetazione controllata nel 2011 che è entrata a far parte della sperimentazione con l'Università.

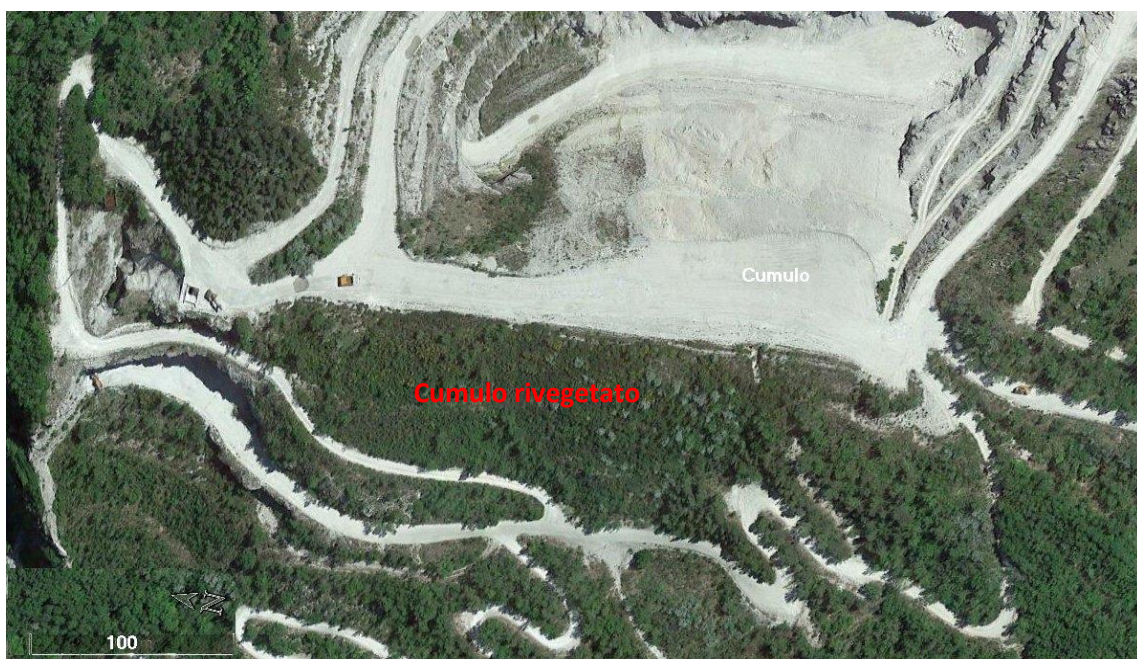
Fig.7 Cumulo e scarpata esterna rivegetata (2020)

Per quanto riguarda il cumulo non sono state predisposti interventi di riqualificazione sulla parte sommitale in quanto ancora in esercizio. E' stato, invece, predisposto nel corso degli anni un intervento di rivegetazione sulla scarpata esterna utilizzando principalmente *Spartium junceum* con buoni risultati.

Dal 2020/21 sono infine stati eseguiti alcuni interventi mirati per predisporre delle barriere verdi filtranti in corrispondenza dei locali officine, e lungo la pista superiore con risultati ad oggi limitati. La scelta di specie a pronto effetto di grandi dimensioni in un ambito così complesso e limitante non ha pagato.
