**PROGETTO PER IL PROSEGUIMENTO DELLA COLTIVAZIONE DELLA
CAVA DI MONTE TONDO
AUTORIZZATA CON LA DELIBERAZIONE MOTIVATA DELLA
UNIONE DELLA ROMAGNA FAENTINA prot.n.59321 del 05/10/2017
Quinquennio 2022-2027
(ai sensi della L.R. 18/07/1991 n.17 - Disciplina della attività estrattive)**

ELAB.	TITOLO:	Ed. 01 Rev. 00 Luglio 2022 Rif. SG62.2022.07.DF
DF	DOCUMENTAZIONE FOTOGRAFICA

ANTONELLO FANTI <i>ingegnere</i>	Saint-Gobain Italia S.P.A. Proseguimento cava Monte Tondo Riolo Terme-Casola Valsenio	DOCUMENTAZIONE FOTOGRAFICA	Ed. 01 Rv. 00	Luglio 2022
				Rif SG62.2022.07.DF	Pag. 1

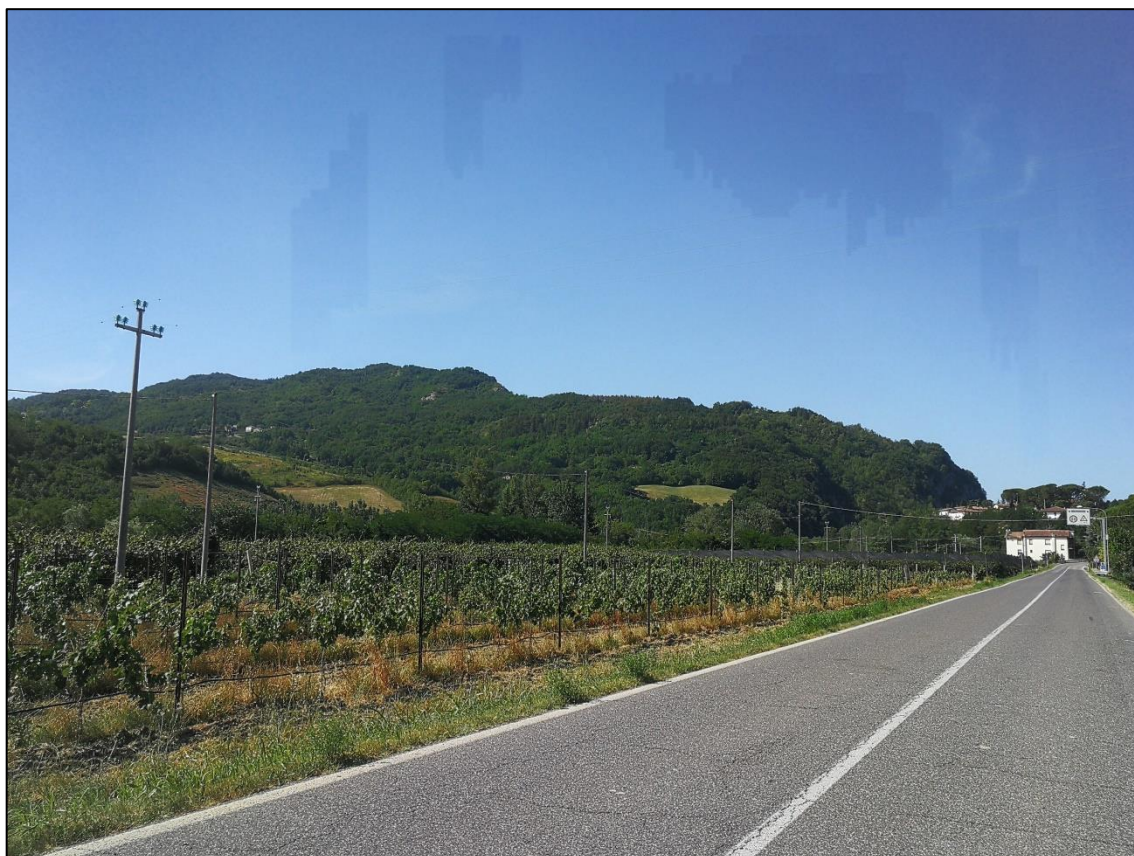
Foto 2: Versante Riolo Terme, SP306. Come prescritto nelle precedenti autorizzazioni lo skyline è intatto e la cava non è visibile

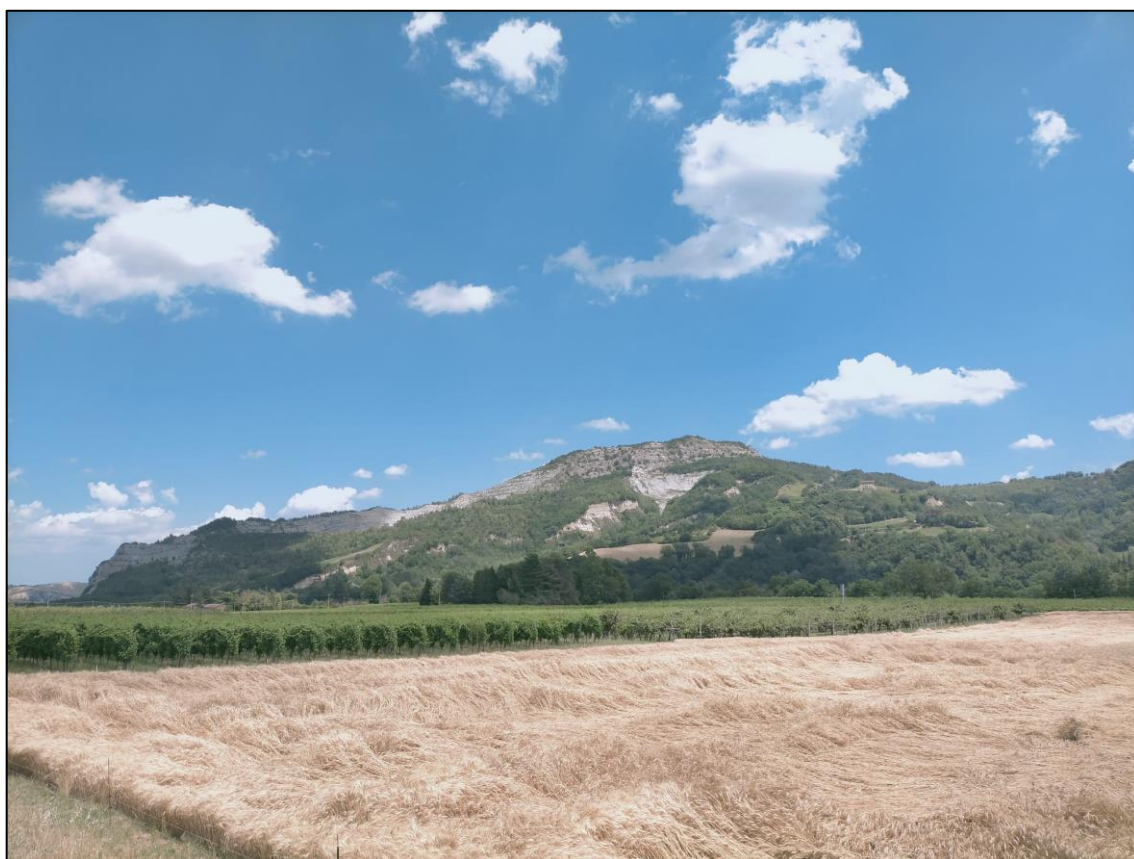
Foto 3: Lato Casola Valsenio SP306. Da questo versante è osservabile che il ripristino dei gradoni sommitali inizia a “confondere” l’area di cava con il pendio roccioso contiguo

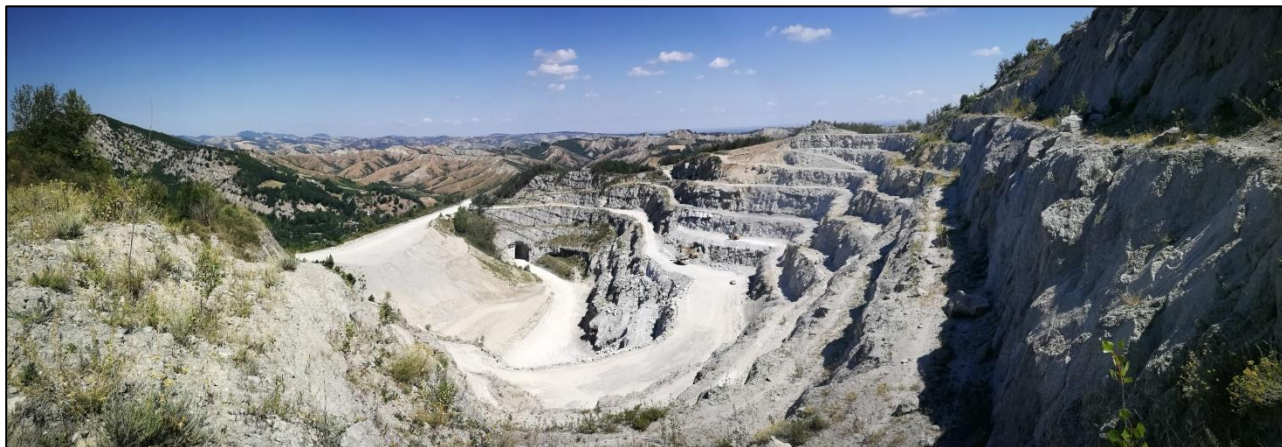
Foto 4: Vista generale da gradone 320. Sono visibili i gradoni sottostanti da coltivare e quelli soprastanti già in fase di ripristino che continuerà negli anni. Il mezzo d'opera transita sul gradone 265 che verrà lasciato di ampiezza circa 16 m per consentire anche in futuro

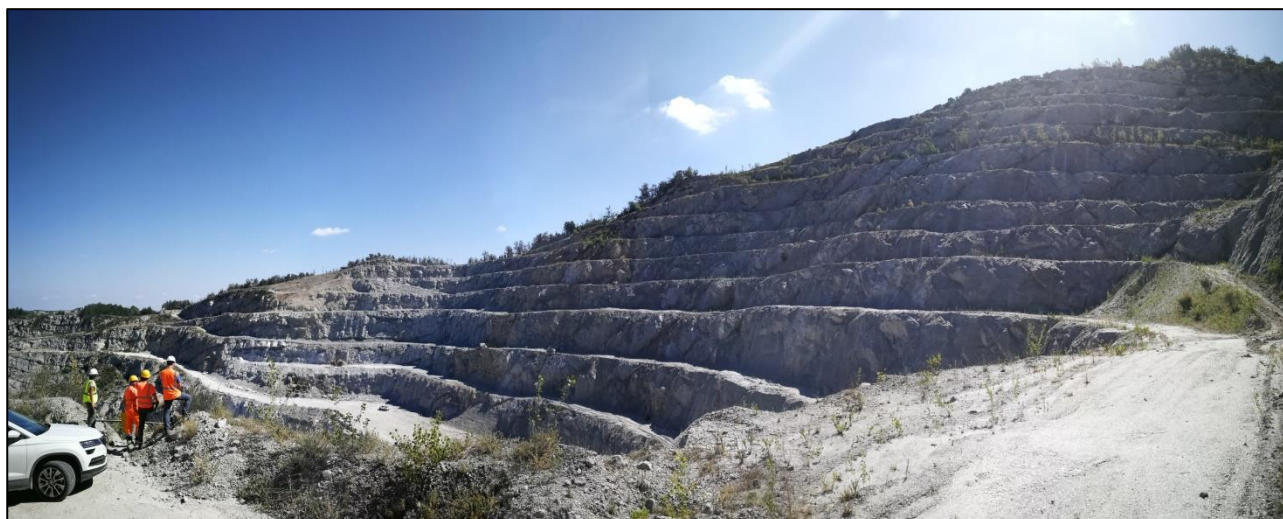
Foto 5: Progressione della gradonatura in linea col progetto approvato

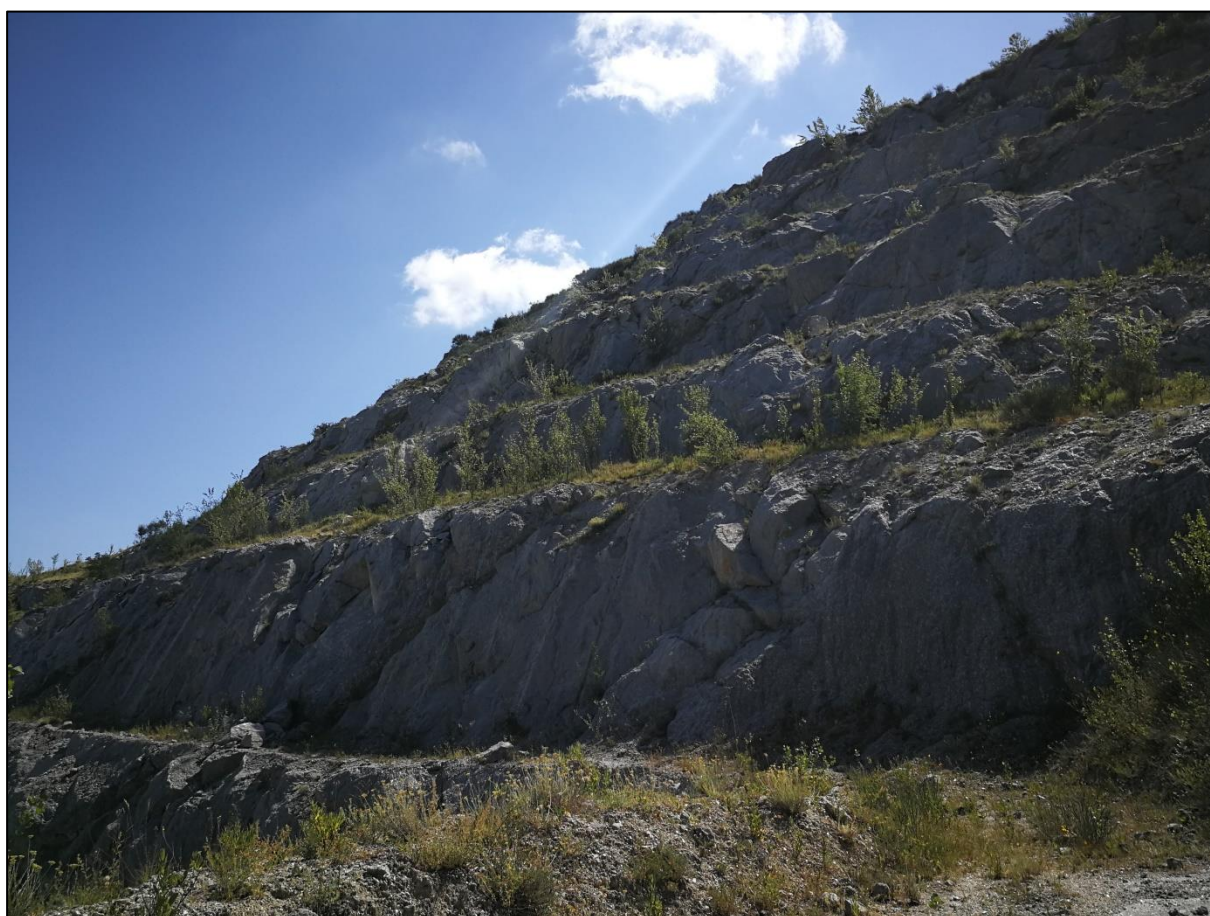
Foto 6: Dal gradone 340. Fino al gradone 350 il ripristino è stato completato e ne viene seguito lo sviluppo dopo l'attecchimento

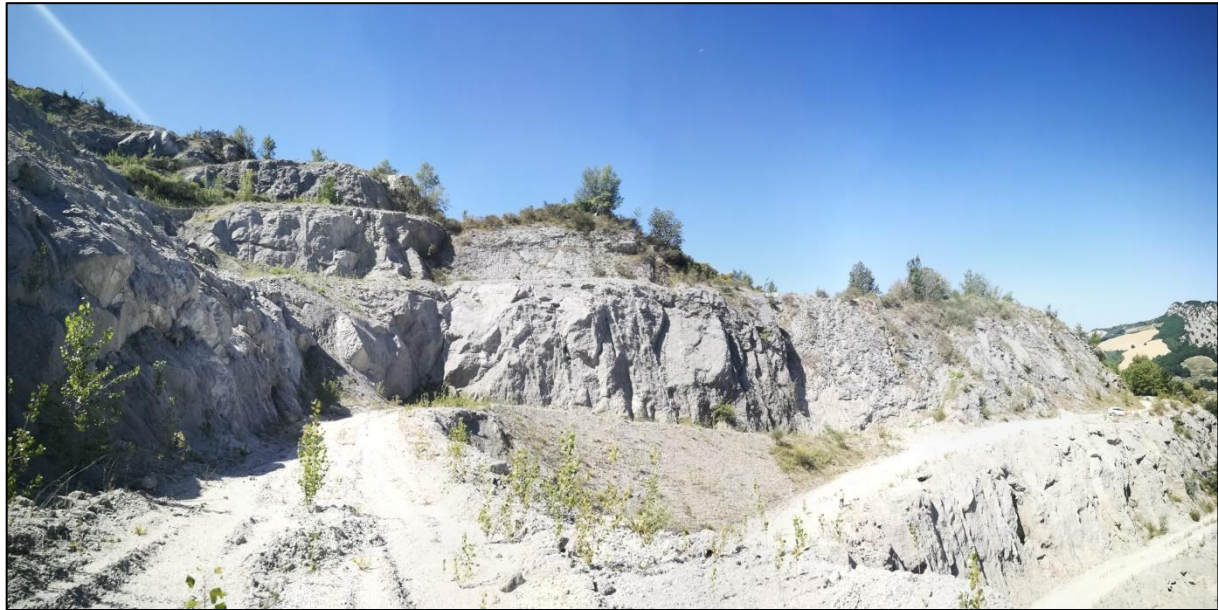
Foto 7: Zona verso Casola Valsenio, sono presenti le rampe di arroccamento che non saranno rimosse ma rimarranno percorribili allo scopo di permettere qualunque utilizzo futuro dell'area.
