VERIFICA PREVENTIVA DI INTERESSE
ARCHEOLOGICO IN RELAZIONE AL

**Recupero di bacini di ex cava in destra idraulica
del fiume Marecchia, con funzione di stoccaggio
per soccorso e distribuzione irrigua sulla bassa
Valmarecchia, laminazione delle piene ed uso
ambientale**

Dott. Gianpaolo Amadori

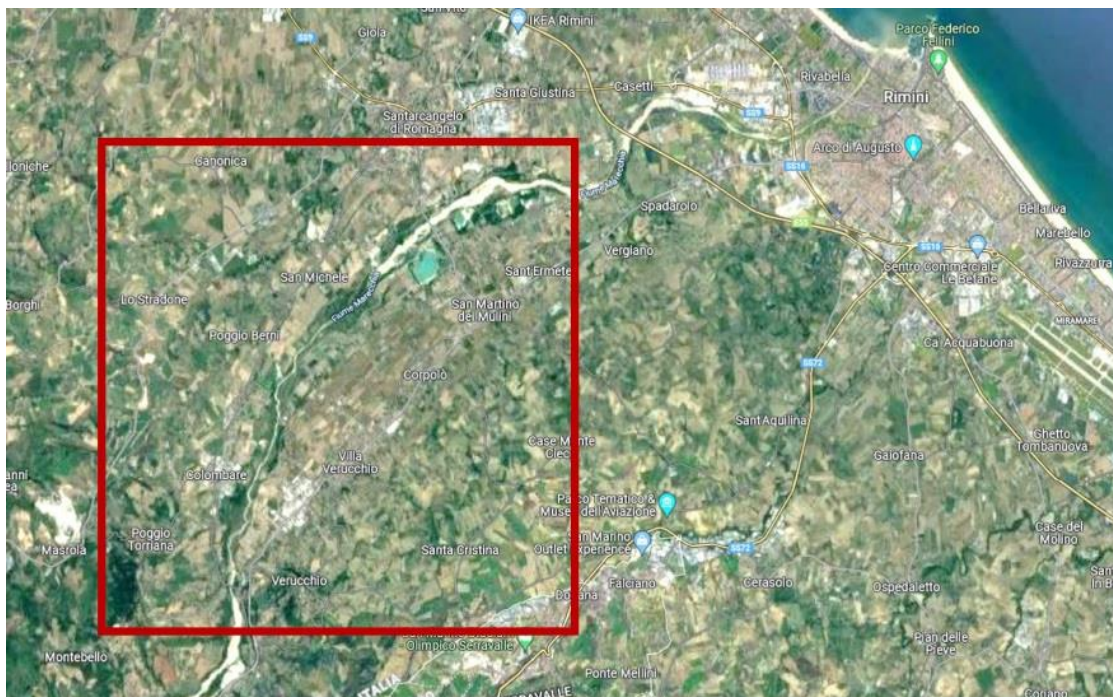
Inquadramento territoriale

L'opera di presa in gestione al consorzio di Bonifica della Romagna è costituita da una traversa lungo il fiume posta in località Ponte Verucchio nel comune di Verucchio. Da essa derivano due canali che corrono in fregio ai due lati del fiume e servono, tramite piccole prese realizzate direttamente sui canali le aree agricole ad essi adiacenti. Con questo sistema si genera una sostanziale differenza tra il bacino dominato ed il bacino effettivamente irrigato. In più, stante l'impossibilità di derivare acqua nei mesi tardo primaverili ed estivi a causa della scarsità di acqua nel fiume e della necessità di garantire il DMV all'interno dello stesso, si può affermare che ad oggi il bacino irrigato lo sia solo in termini teorici, mentre all'atto pratico nei mesi estivi non vi è nessun bacino irrigato dalle acque dei canali. Sulla sponda destra del Marecchia, in località Sant'Ermete di Santarcangelo, sono presenti i due laghi che sono stati individuati e ritenuti idonei ai fini dell'accumulo delle acque derivate dai canali. Si tratta dei laghi denominati "Santarini" ed "In.cal Instag", più comunemente detto lago "Azzurro". Un

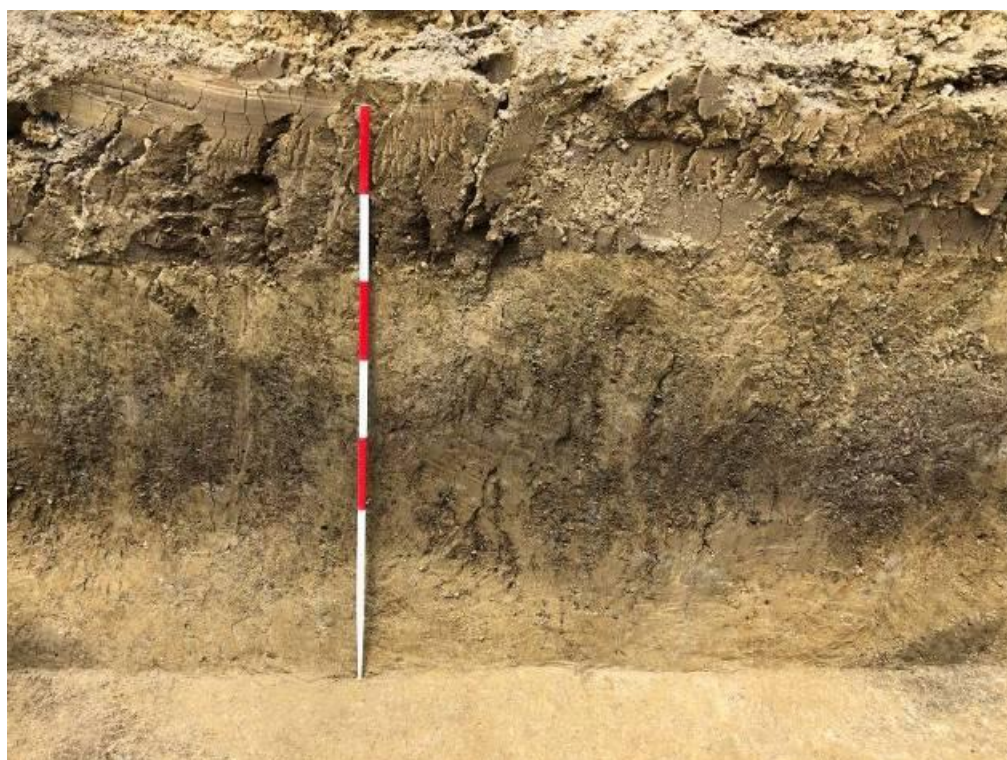
Il deposito alluvionale ha andamento superficiale tabulare, mentre il basale risulta irregolare, concavo. Lo strato antropizzato si mostra discontinuo ed alterato, irregolare nei limiti diffusi e nella potenza e la stessa cosa si può dire anche degli strati sottostanti. Il materiale ceramico restituito è per lo più di pezzatura minuta, prevalentemente inferiore a cm. 2, fortemente desquamato e microfratturato con margini erosi, mentre il materiale faunistico e litico presenta numerose concrezioni calcaree.

In un primo momento si era pensato ad un fenomeno di ruscellamento dovuto alla vicinanza del fiume Marecchia, ma in realtà si tratta di un fenomeno geologico chiamato vertisuolo (dal latino *VERTERE*, rivoltare).

L'aspetto irregolare del livello antropizzato caratterizzato da culminazioni (fiamme) e depressioni, è dovuto a deformazione post-deposizionale. Questa deformazione è riferibile ad espansioni e contrazioni, cioè assorbimento e perdita di acqua, dei terreni sopra e sottostanti, terreni con abbondante presenza di

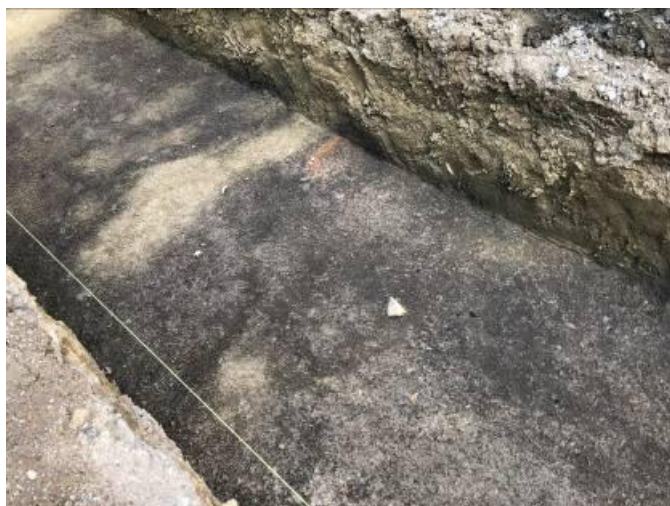
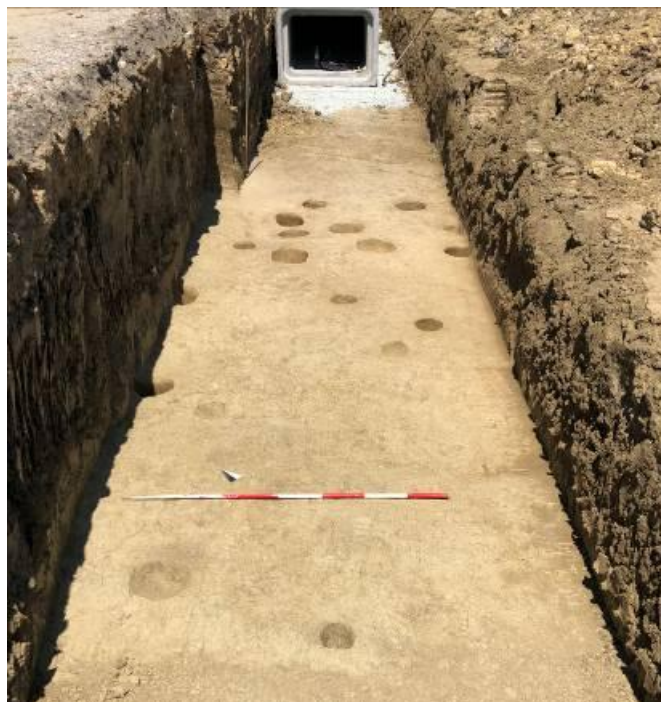
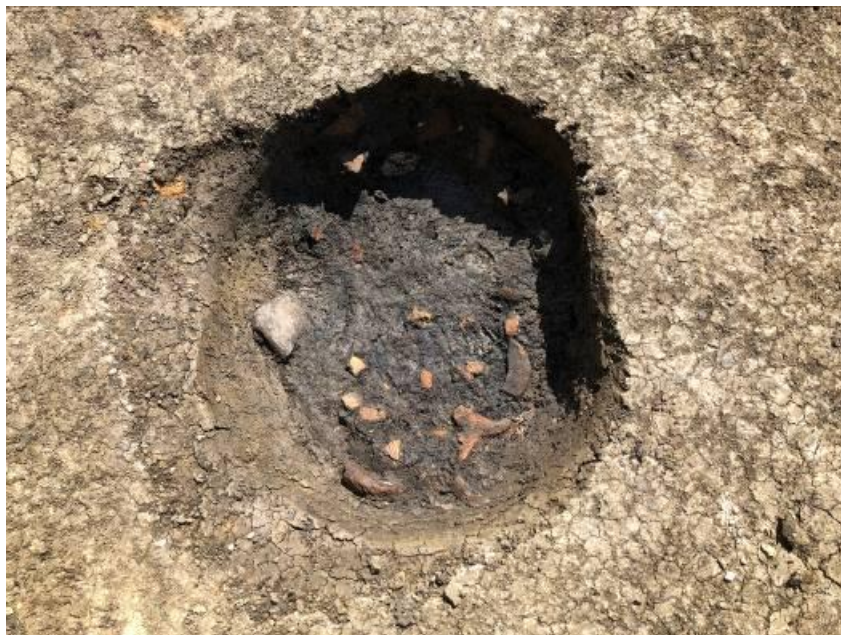
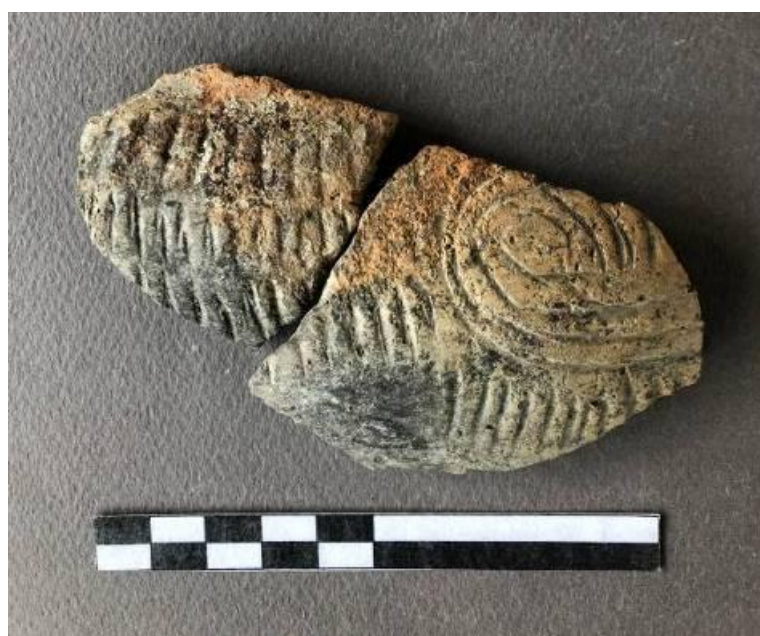
minerali argillosi. In pianta l'aspetto finale è di una superficie chiazzata e/o percorsa di fasce di diverso colore, che non sono altro che l'affioramento delle culminazioni del livello sottostante.

Si è messa così in luce un'area di frequentazione preistorica, testimoniata, attraverso due distinti periodi, da aree da fuoco, pozzetti di scarico e strutture dotate di montanti lignei.

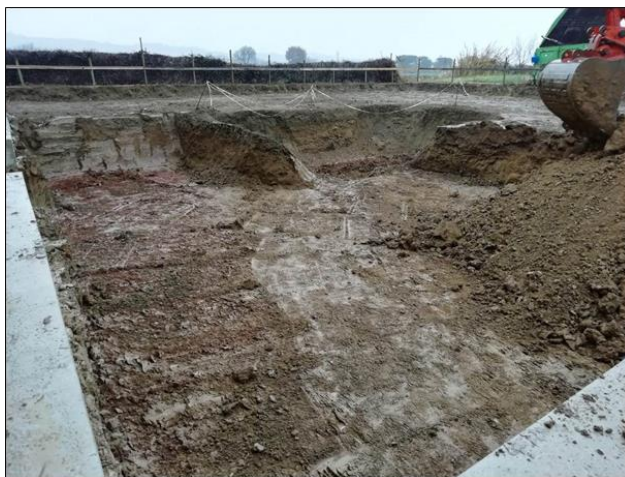
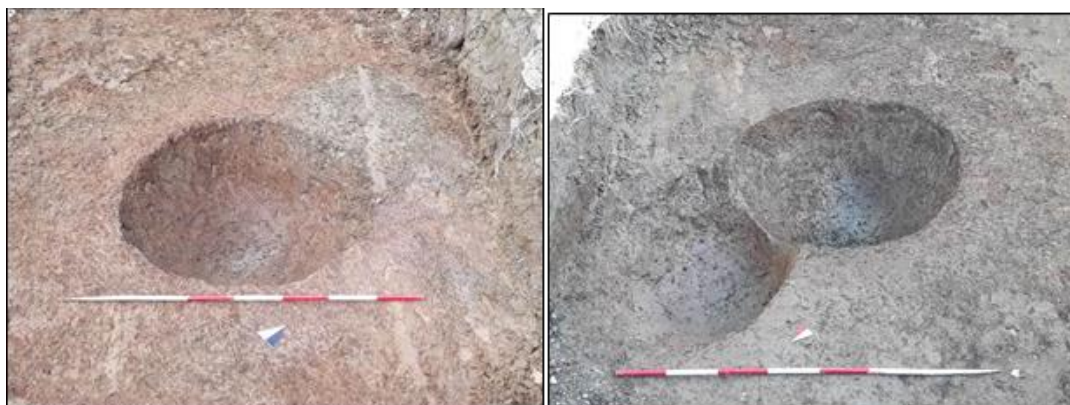
VERUCCHIO – LOC. VILLA VERUCCHIO

Durante il controllo in corso d'opera degli scavi per la costruzione di un edificio ad uso artigianale sono emerse diverse evidenze archeologiche, in particolare un suolo antico in associazione ad un sistema di piccole incisioni fluviali naturali. Inoltre sono emerse buche/pozzetto contenenti diversi frammenti ceramici i quali confermano che l'area fu frequentata in un periodo non meglio precisabile della pre-protostoria, forse per il recupero di acqua e di sedimento. Le quote di affioramento delle evidenze si concentrano entro i primi 1.5 m sotto il piano di calpestio attuale con un andamento in salita in direzione di Via Togliatti.

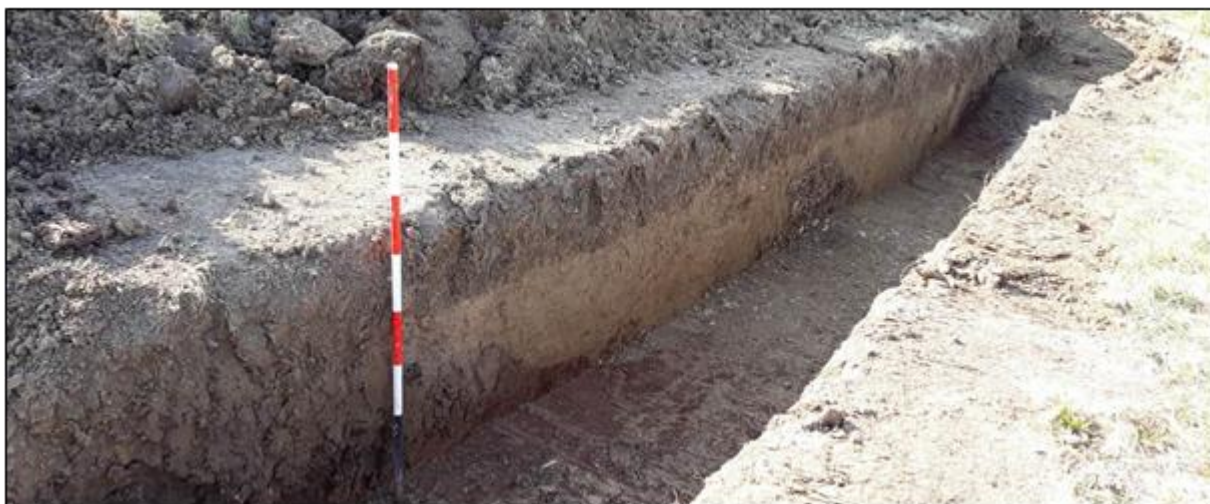
Sono state realizzate 5 trincee che hanno evidenziato una sequenza di depositi analoga a quella già individuata in via Togliatti, nella quale compaiono alcuni segni di frequentazione umana. Non si individuano veri e propri suoli antropizzati, né relativi al periodo pre-protostorico, né a quello classico, sebbene compaiano diversi frammenti ceramici nel deposito nello strato tabulare costituito da argilla/limo dello spessore di 40-50 cm presente al di sotto dello strato coltivo.

È bene evidenziare che l'affioramento delle ghiaie alluvionali sterili va, in quest'area, da -1.00 a -1,30 metri sotto l'attuale piano di campagna, e che le compromissioni agricole hanno inciso in profondità i depositi, tanto da poter aver compromesso la conservazione di evidenze archeologiche, là dove ce ne fossero state.

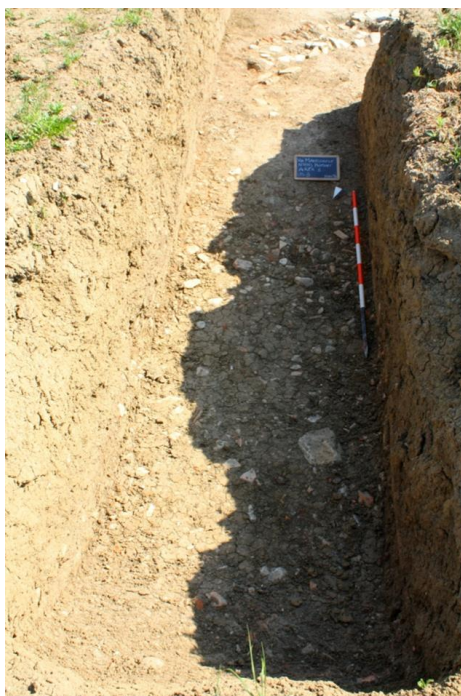
Trincea 3

Si sviluppa in senso nord-sud. È lunga circa 20 metri ed è profonda tra 1 metro e 1 metro e mezzo dal piano di campagna. Al di sotto di circa 80, 90 cm di arativo sono presenti numerose strutture e livelli antropici mal conservati.

- US11: struttura che si sviluppa in senso nord-ovest/sud-est, realizzata per lo più in ciottoli legati da argilla con rari frammenti di laterizi. Fondazione riferibile ad una muratura. Forma un angolo retto verso sud con l'US12.

- US12: struttura che si sviluppa in senso nord-est/sud-ovest, realizzata per lo più in ciottoli legati da argilla con rari frammenti di laterizi. Fondazione riferibile ad una muratura. Forma un angolo retto verso nord con l'US11 e verso sud con l'US14

- US14: struttura che si sviluppa in senso nord-ovest/sud-est, realizzata in laterizi legati da argilla. Fondazione riferibile ad una muratura che formava un angolo retto con US12 e alla quale si appoggiava US13.

- US15: struttura realizzata in laterizi legati da argilla. Fondazione riferibile ad un pilastrino mal conservato.

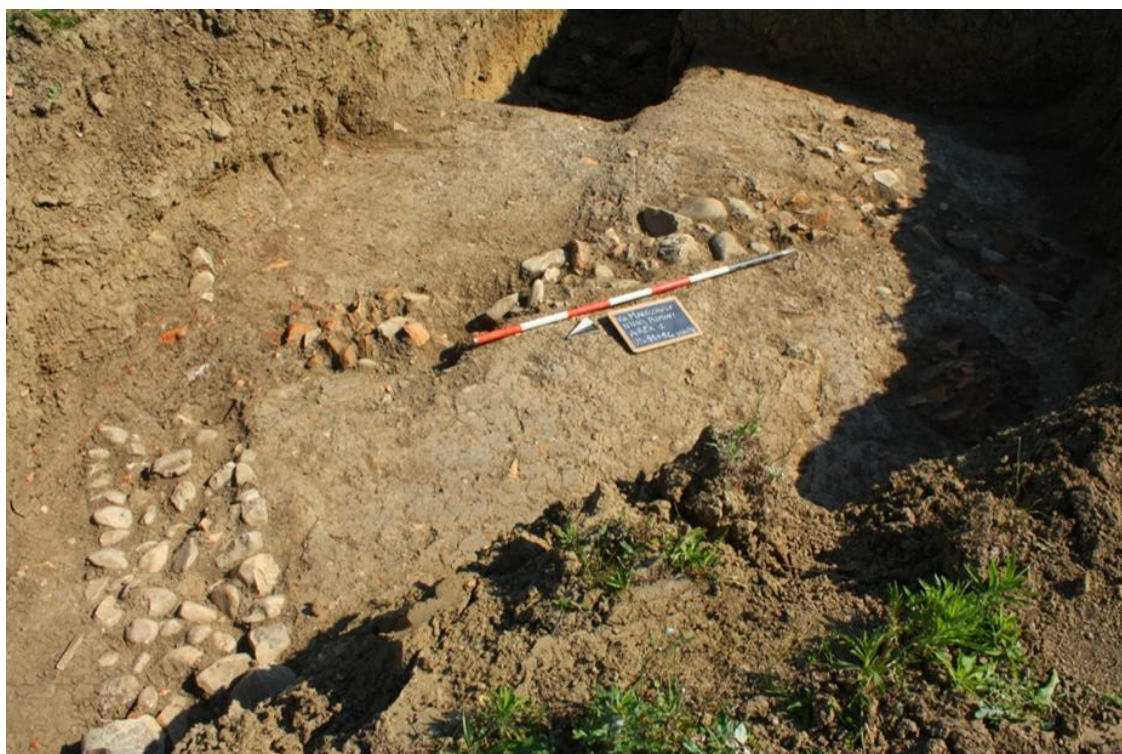
Trincea 4

Si sviluppa in senso nord-sud. È lunga circa 15 metri ed è profonda tra 1 metro e 1 metro e mezzo dal piano di campagna. Al di sotto di circa 80 cm di arativo sono presenti numerose strutture e livelli antropici mal conservati.

- US3: come per l'US 10 si tratta di uno strato di ghiaie miste a frammenti di laterizi e ciottoli, più argilla. Sembra avere un andamento sud-ovest/nord-est. E' interpretabile come un acciottolato o piano d'uso esterno.
- US4: struttura che si sviluppa in senso sud-ovest/nord-est realizzata per lo più in laterizi e ciottoli legati da argilla. Fondazione riferibile ad una muratura. Forma un angolo retto verso sud con l'US5.

US5: struttura che si sviluppa in senso sud-est/nord-ovest realizzata per lo più in laterizi legati da argilla, scarsamente conservata. Fondazione riferibile ad una muratura. Forma un angolo retto verso nord con l'US4.

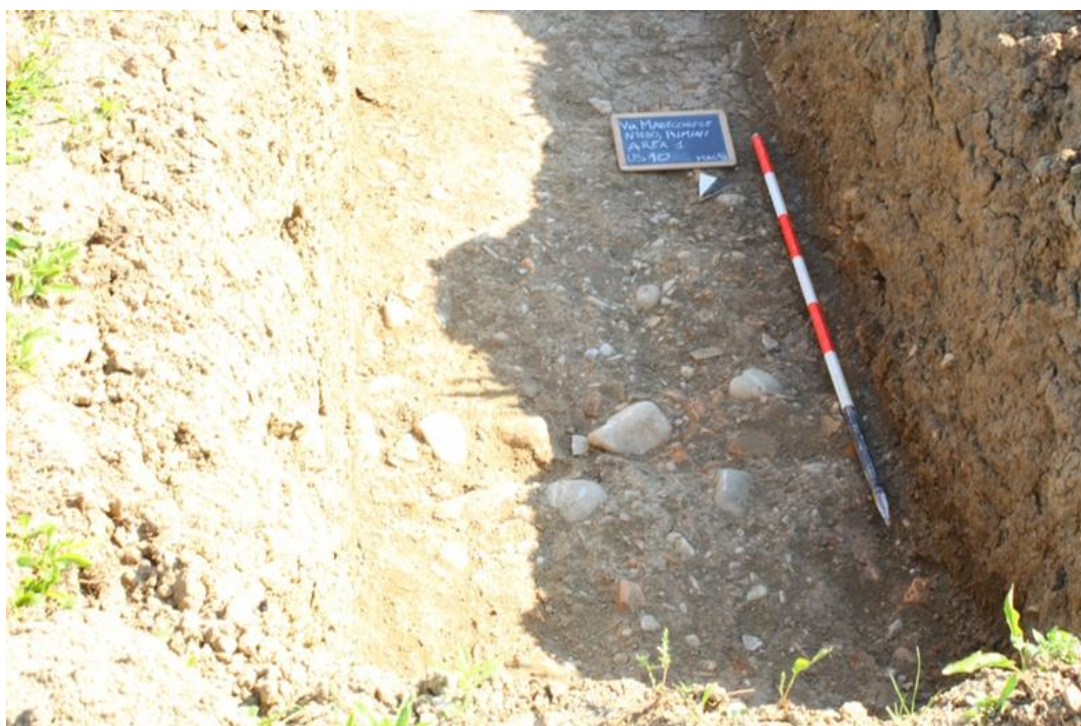
Trincea 5

Si sviluppa in senso nord-sud. È lunga circa 23 metri ed è profonda tra 70 cm e 1 metro dal piano di campagna. Al di sotto di circa 70 cm di arativo sono presenti numerose strutture e livelli antropici mal conservati.

- US6: struttura che si sviluppa in senso sud-ovest/nord-est realizzata per lo più in laterizi e con qualche ciottolo legati da argilla. Fondazione riferibile ad una muratura.
- US7: struttura che si sviluppa in senso sud-ovest/nord-est realizzata per lo più in ciottoli legati da argilla con rari laterizi. Fondazione riferibile ad una muratura.
- US8: struttura che si sviluppa in senso sud-est/nord-ovest realizzata per lo più in ciottoli legati da argilla, scarsamente conservata. Fondazione riferibile ad una muratura.
- US16: strato di laterizi e ciottoli frammentari ricoperti da un livello di argille, riferibile ad un probabile vespaio di un piano d'uso, oppure ad un crollo, data la presenza di coppi al suo interno.
