PROGETTO DI AMPLIAMENTO DI ATTIVITA' ESTRATTIVA PER LA CAVA DI GESSO DI MONTE TONDO  
(Ai sensi della L.R. 18 luglio 1991, n. 17)  
(Disciplina delle attività estrattive)

STUDIO DI IMPATTO AMBIENTALE  
(Ai sensi dell'art. 12 L.R. 18 maggio 1991, n. 9 e succ. mod. e integr.)

INTEGRAZIONI RICHIESTE DALL'AMMINISTRAZIONE PROVINCIALE DI RAVENNA  
CON COMUNICAZIONE N. 64989/2004

**RELAZIONE GEOLOGICA INTEGRATIVA**

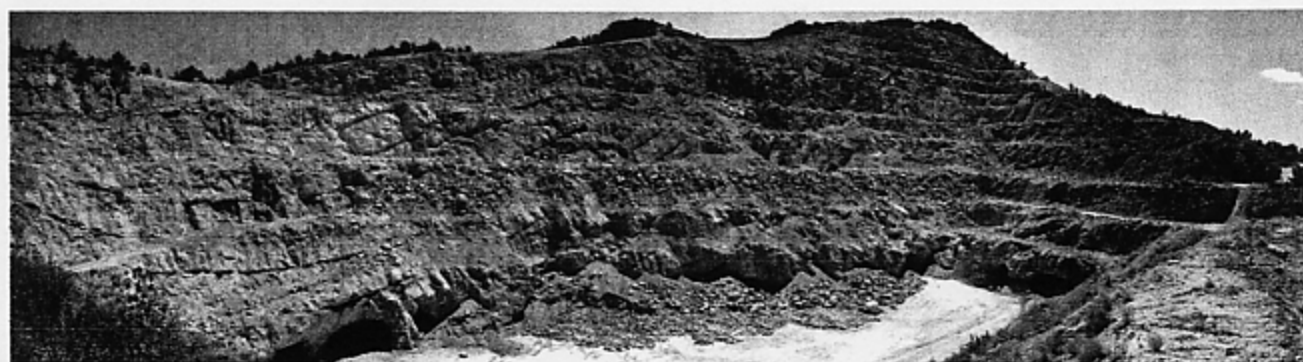
**Foto n° 2 – Panoramica della cava. La zona di ampliamento ha inizio dal crinale**

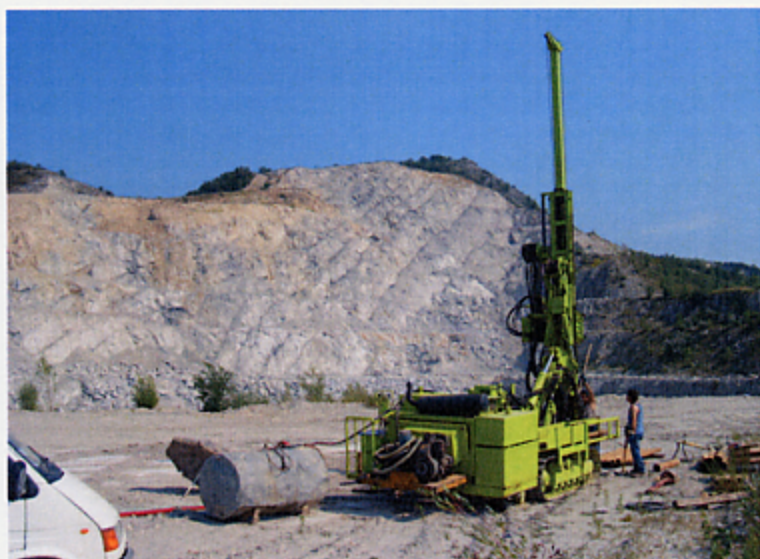
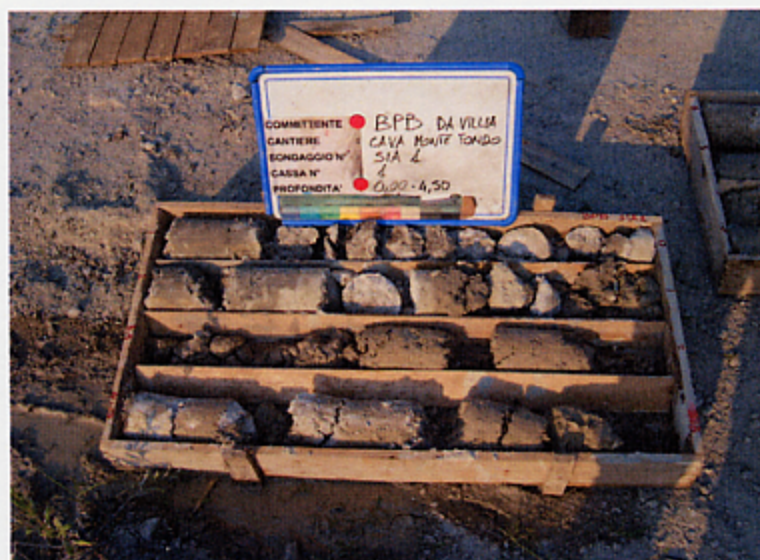
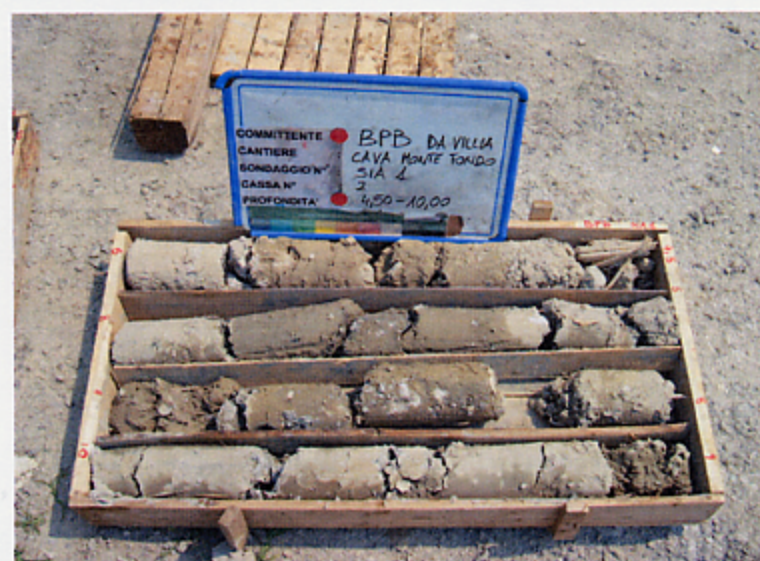
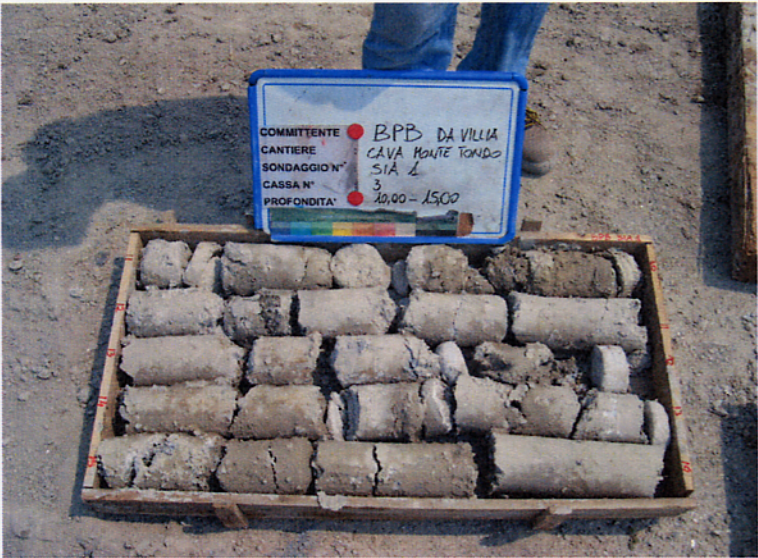
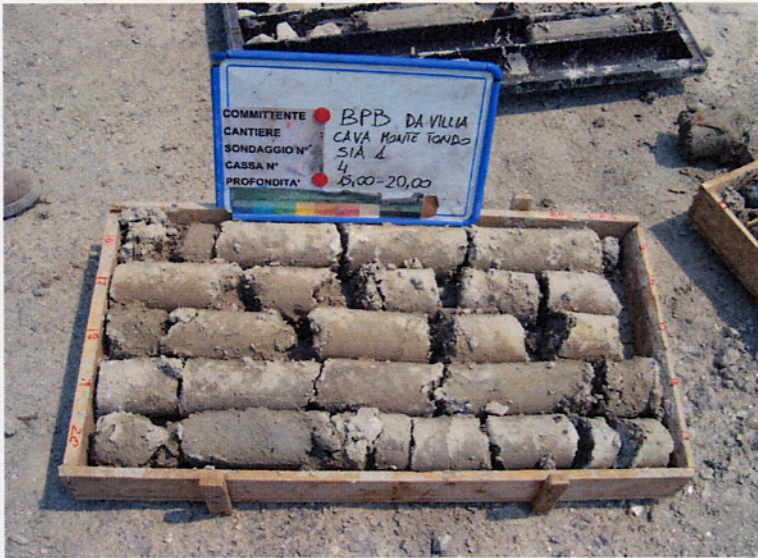
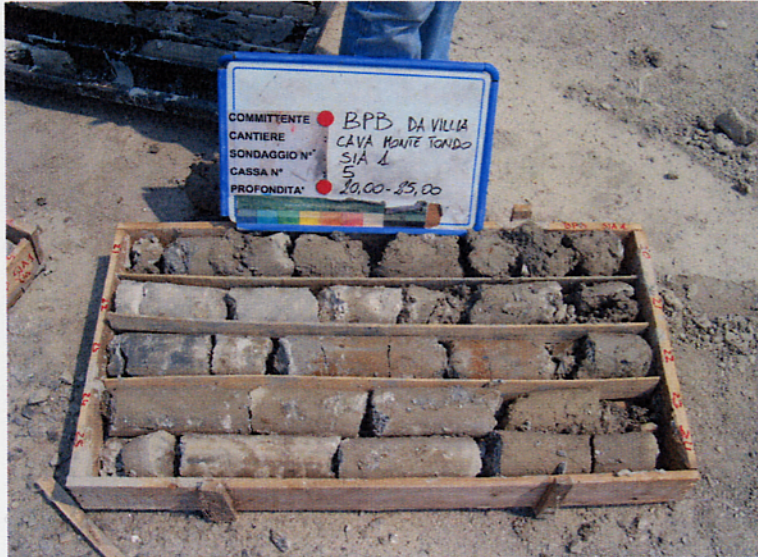
SIA1

- da m 0.00 a m 35.40 – Monotona successione di materiali della discarica, costituiti da detriti gessosi in matrice argillosa;
- da m 35.40 a m 36.00 – Gesso;
- da m 36.00 a m 36.50 – Vuoto;
- da m 36.50 a m 45.00 – Gesso molto fratturato.
