Emilia-Romagna - Provincia di Piacenza - Comune di Caorso - Provvedimento Autorizzatorio Unico Regionale (P.A.U.R.) - Titolo: Impianto di produzione di energia elettrica da fonte fotovoltaica "CAORSO" - Oggetto: STUDIO IMPATTO VISIVO IMPIANTO FOTOVOLTAICO - Codifica Elaborato: RV 06 - Impresa/Studio di progettazione: Servin - Progettista: Dott. Geol. Michela Lavagnoli - Cod. File: RV.06\_CAORSO\_PD\_00-Flpdf - Scala: -- - Formato: - - Codice: PD - Rev.: 00

Impianto di produzione di energia elettrica da fonte fotovoltaica  
**"CAORSO"**

**STUDIO IMPATTO VISIVO IMPIANTO FOTOVOLTAICO**

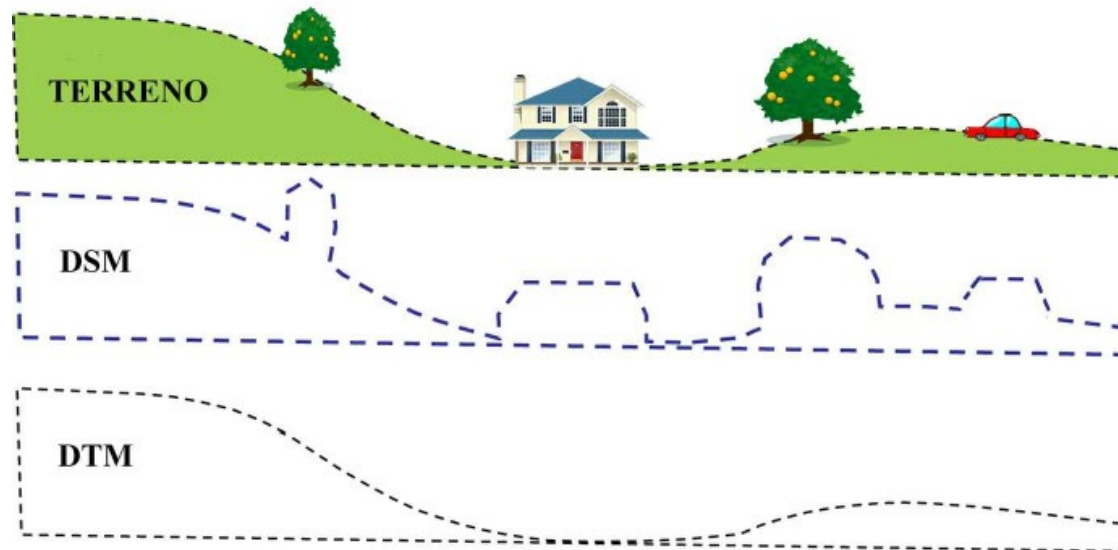
Rappresenta l'andamento della superficie del suolo senza gli elementi antropici e vegetazionali.

Rappresenta la superficie terrestre comprensiva degli oggetti che ci stanno sopra (edifici, alberi ed altri manufatti).

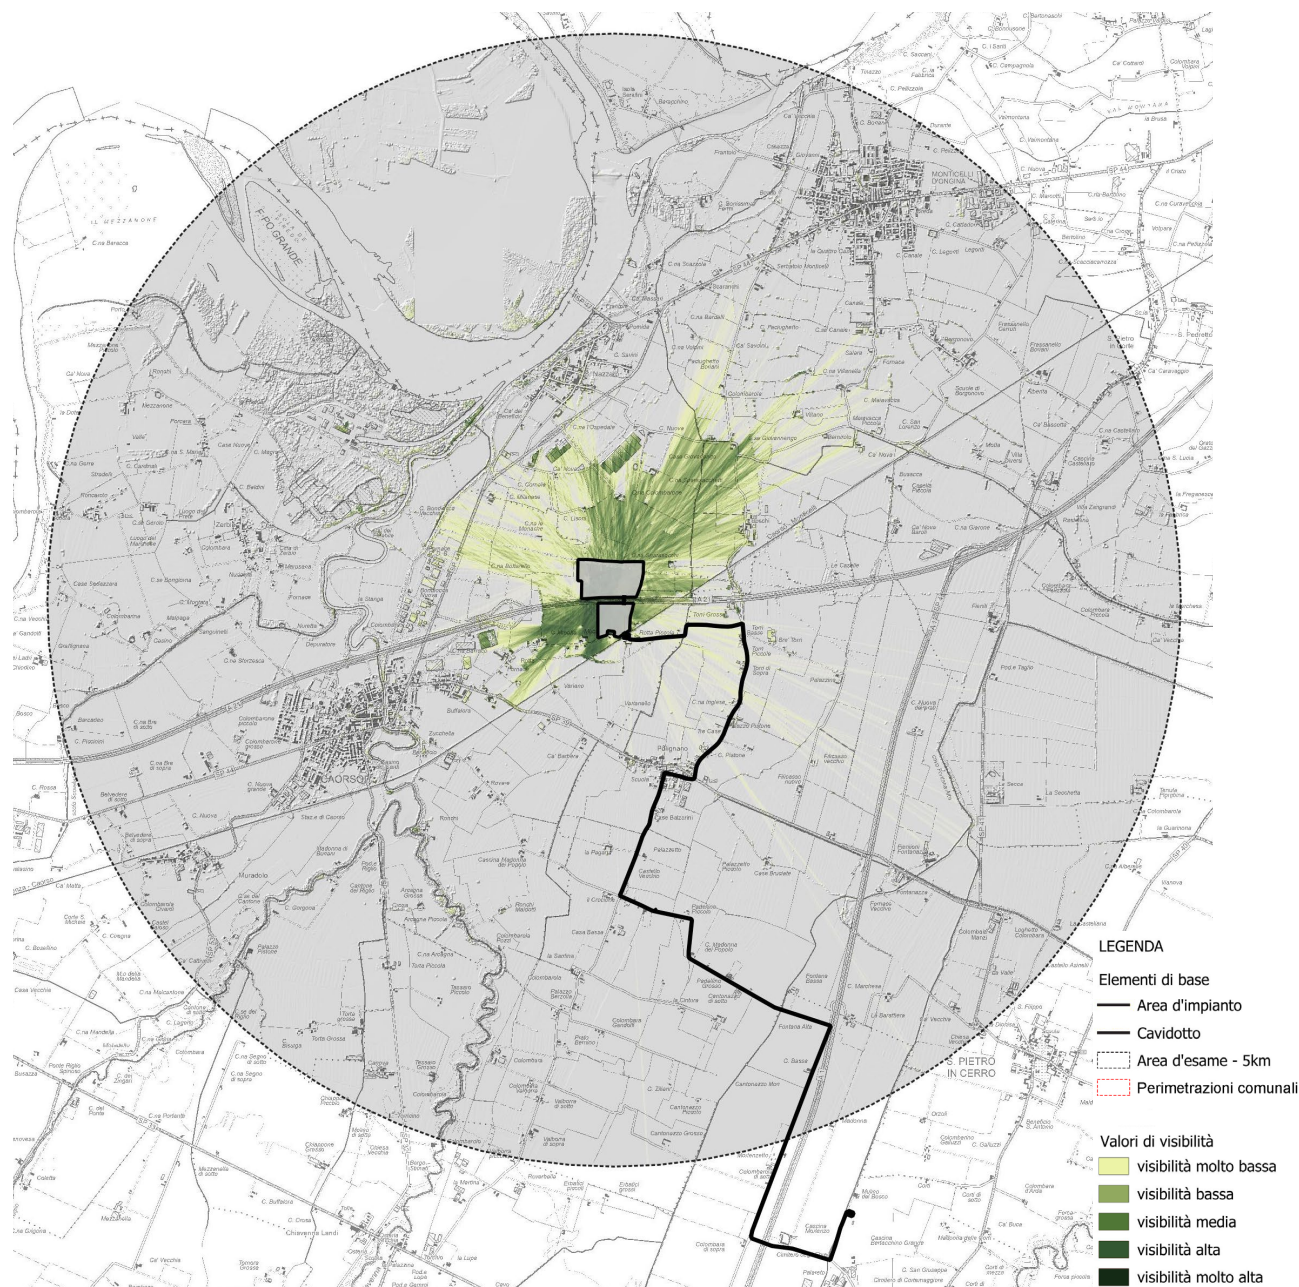
## CARTA DELLA VISIBILITÀ DEL PROGETTO SENZA LE OPERE DI MITIGAZIONE

L'area vasta considerata per l'analisi è stata stabilita per un raggio di 5 km.

Per facilitare le operazioni di calcolo, l'impianto fotovoltaico è stato schematizzato con una maglia di 20 punti, distribuiti omogeneamente all'interno dell'area d'impianto, ai quali è stato assegnato un valore di altezza indicativo riconducibile all'altezza massima delle strutture presenti.

Dalla figura riportata a fianco è possibile osservare il risultato dell'analisi di **VIEWSHED** rispetto alla superficie occupata dall'impianto senza le opere di mitigazione.

I pannelli, che raggiungono un'altezza di circa 2,40m, inseriti in un contesto così pianeggiante e dominato dalla compresenza di molti elementi naturali e antropici quali filari di alberi, fabbricati, infrastrutture, etc, non risultano particolarmente visibili se non nell'immediata prossimità dell'area o da alcuni punti in cui vi è possibile coglierne uno scorcio.

Risulta quindi evidente che non vi sono particolari incidenze a livello paesaggistico e che, vista la natura del luogo, non vi sono ostacoli alla realizzazione dell'opera dal punto di vista visuale.

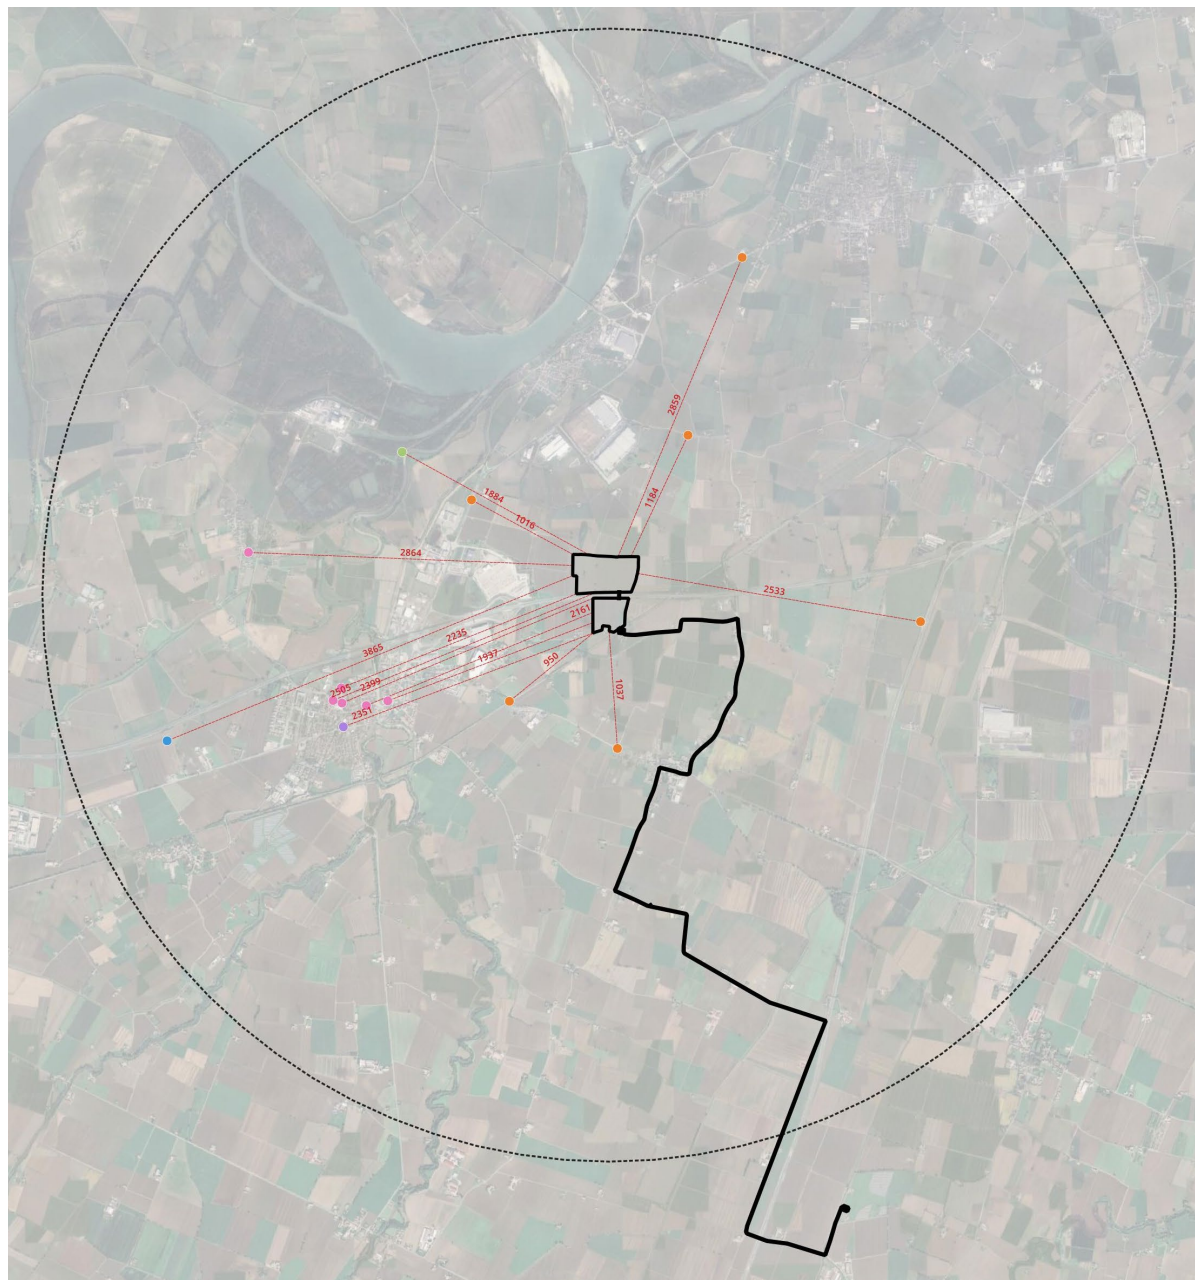
## DISTANZA DELL'IMPIANTO DAI PUNTI D'INTERESSE ESAMINATI

**PROCESSO DI ANALISI PER L'AREA DI PROGETTO:**  
Nel raggio dell'area vasta di 5km sono stati individuati i punti d'interesse da cui svolgere le analisi di visibilità. Tali punti presi in esame rientrano tra i beni culturali e paesaggistici individuati dal Piano Paesaggistico Regionale (PTPR), dal Piano Territoriale di Coordinamento Provinciale di Piacenza (PTCP) e dal Piano Strutturale Comunale di Caorso (PSC). Sono stati anche selezionati alcuni punti lungo la viabilità ritenuti punti di possibile interferenza visuale; anche se quest'ultima si tratta di una visuale più di carattere "dinamico" si è ritenuto opportuno evidenziare anche la possibile influenza dell'opera da queste aree.

Nelle pagine seguenti sono riportate le analisi delle visibilità per ogni singolo punto preso in esame, calcolate con il metodo del *VIEWSHED* interpolando informazioni derivanti dal DSM e dai dati di progetto (senza opere di mitigazione).

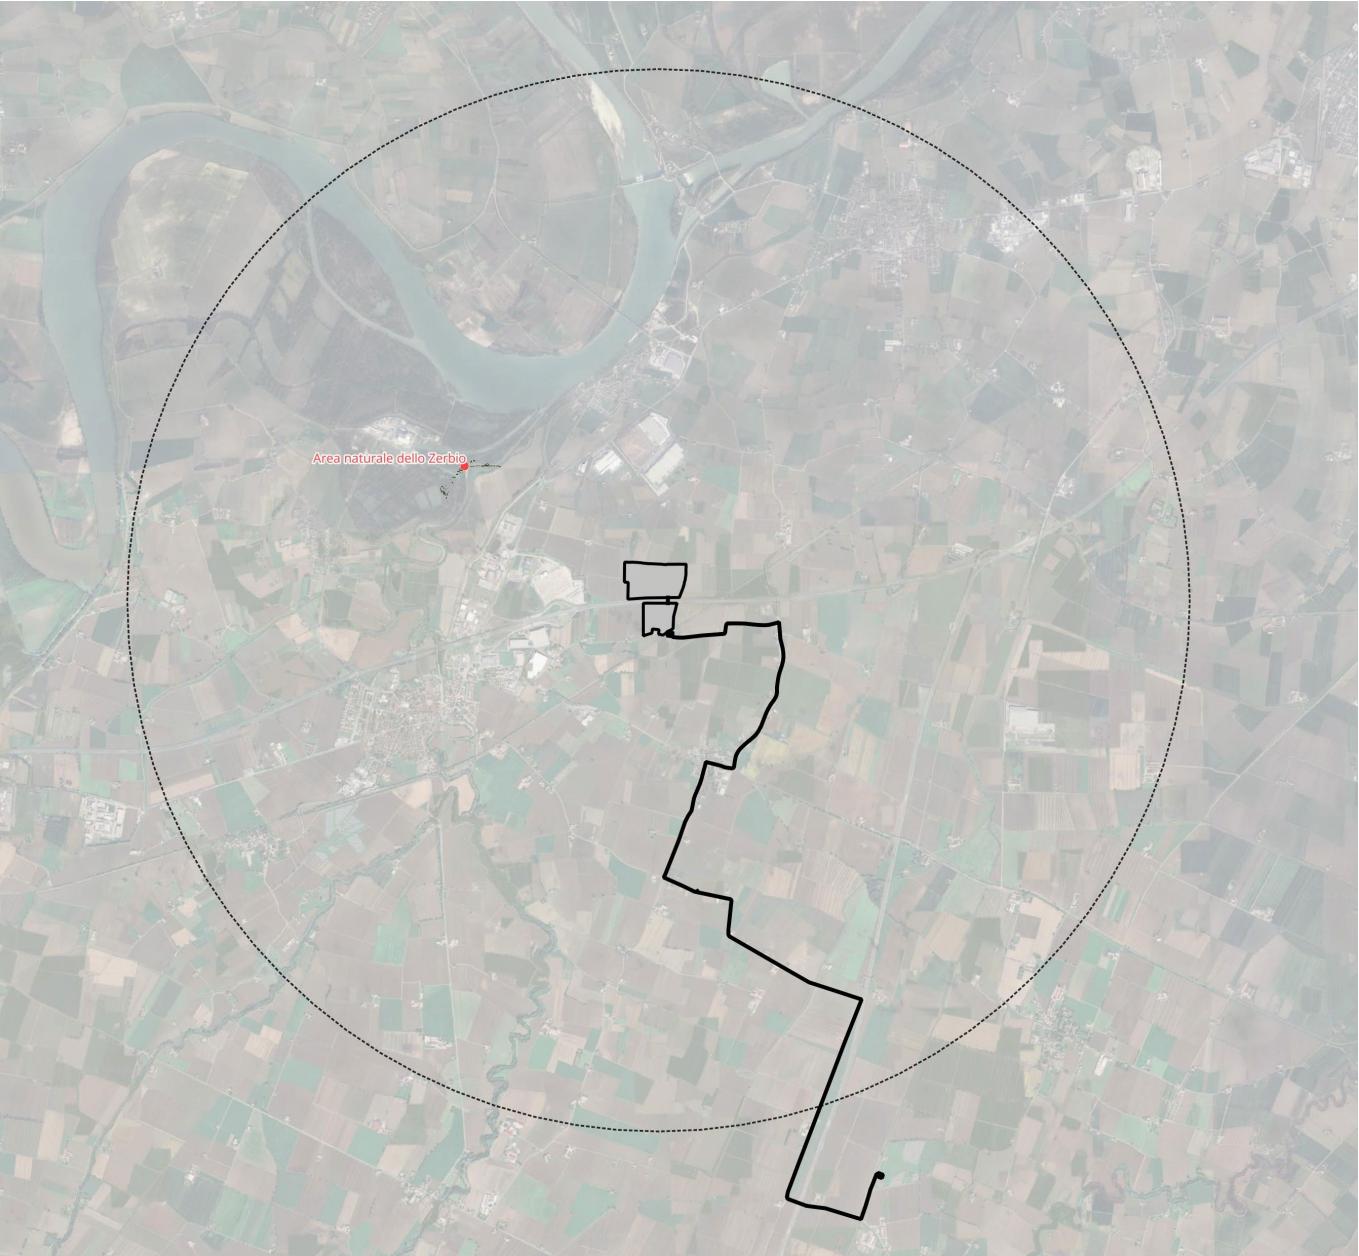
# CARTA DELLA VISIBILITÀ DALL'AREA NATURALE DELLO ZERBIO

L'area d'intervento non risulta visibile dal sito preso in esame.

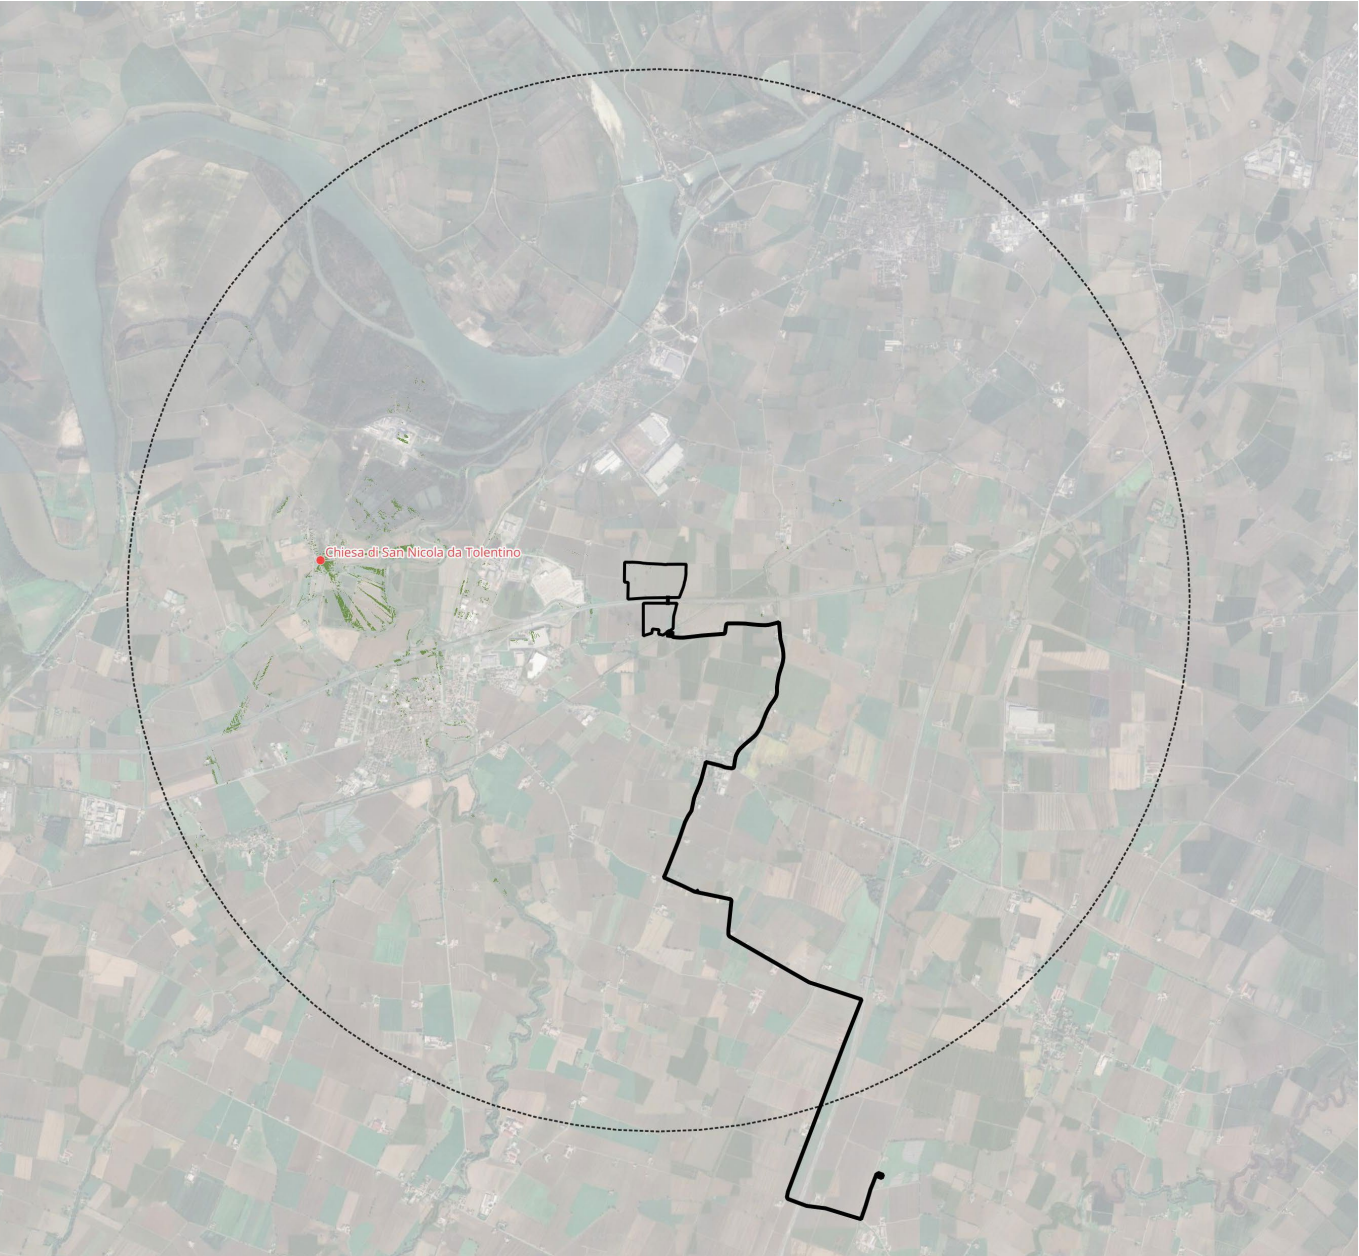
CARTA DELLA VISIBILITÀ DALLA CHIESA DI SAN NICOLA DA TOLENTINO

L'area d'intervento non risulta visibile dal sito preso in esame.

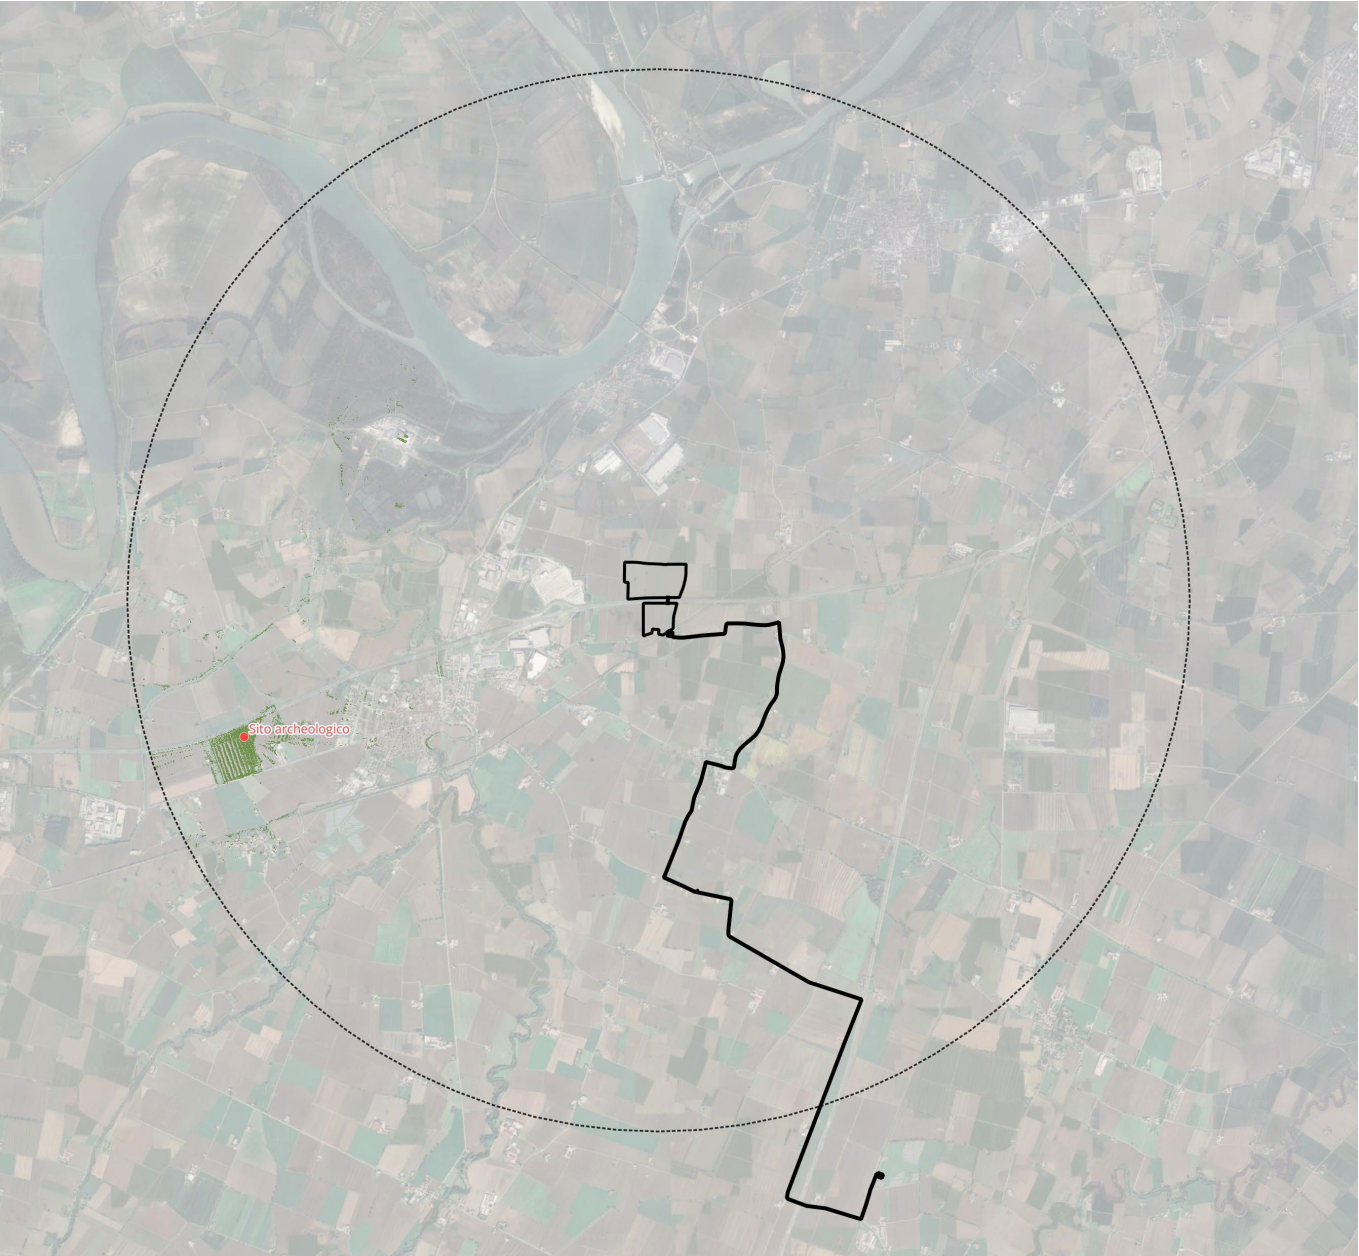
CARTA DELLA VISIBILITÀ DAL SITO ARCHEOLOGICO DI CAORSO

L'area d'intervento non risulta visibile dal sito preso in esame.

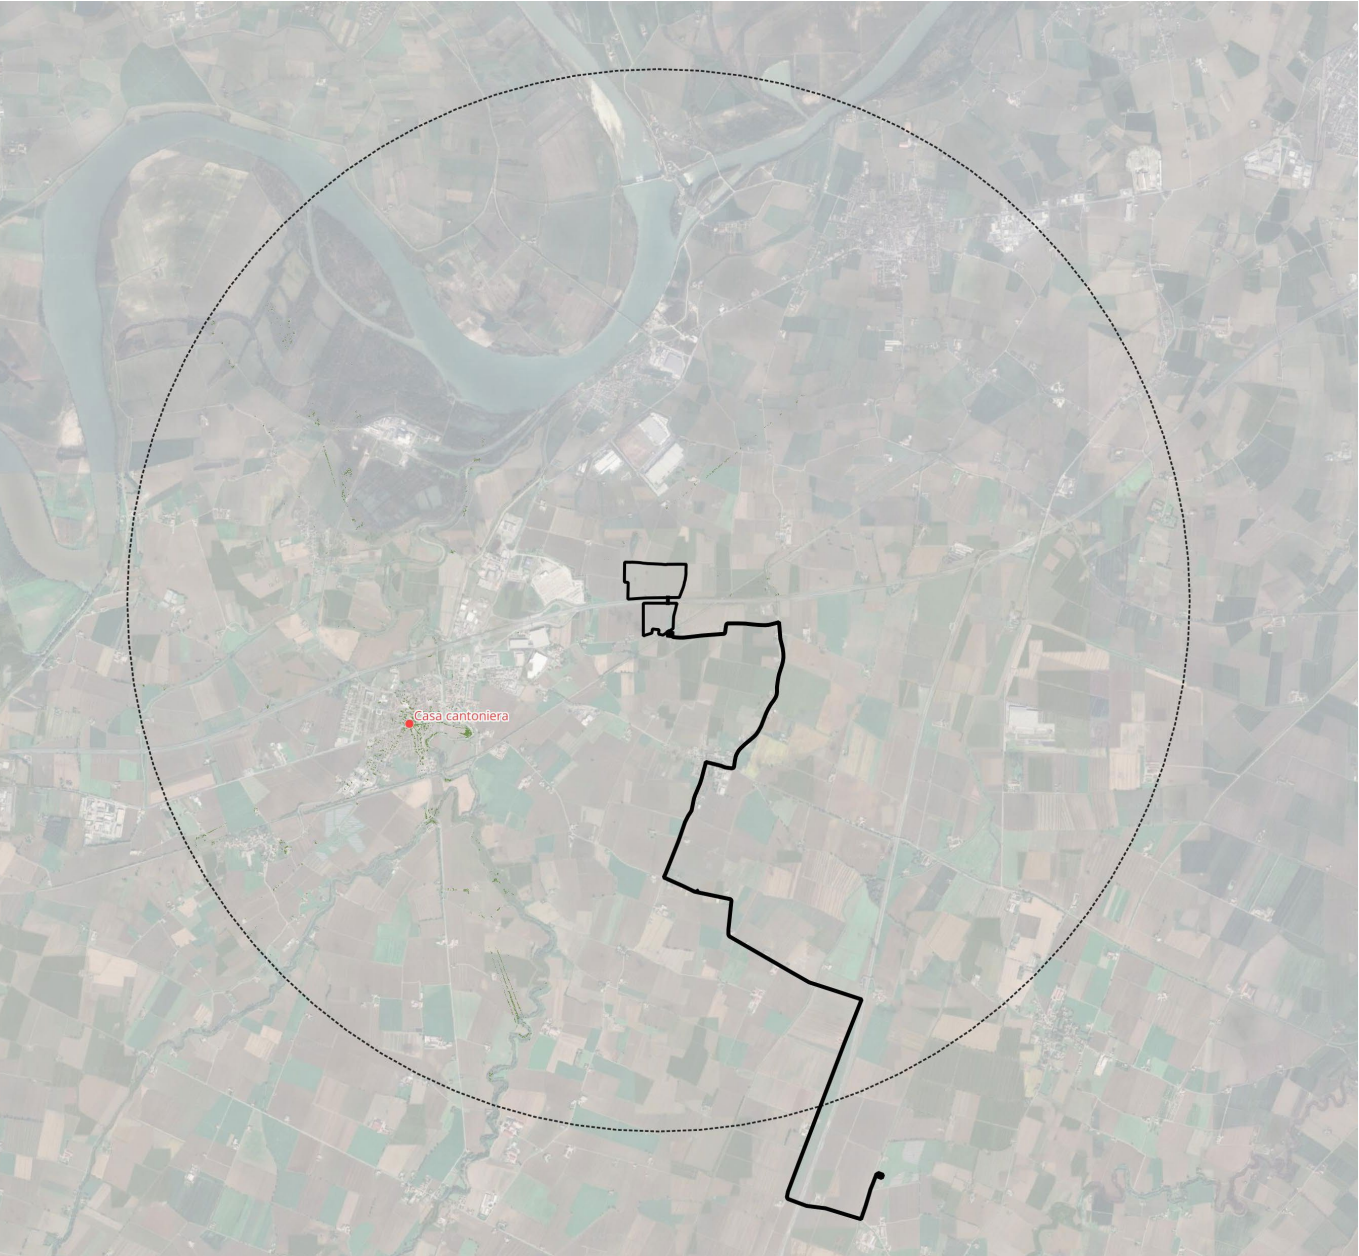
CARTA DELLA VISIBILITÀ DALLA CASA CANTONIERA

L'area d'intervento non risulta visibile dal sito preso in esame.

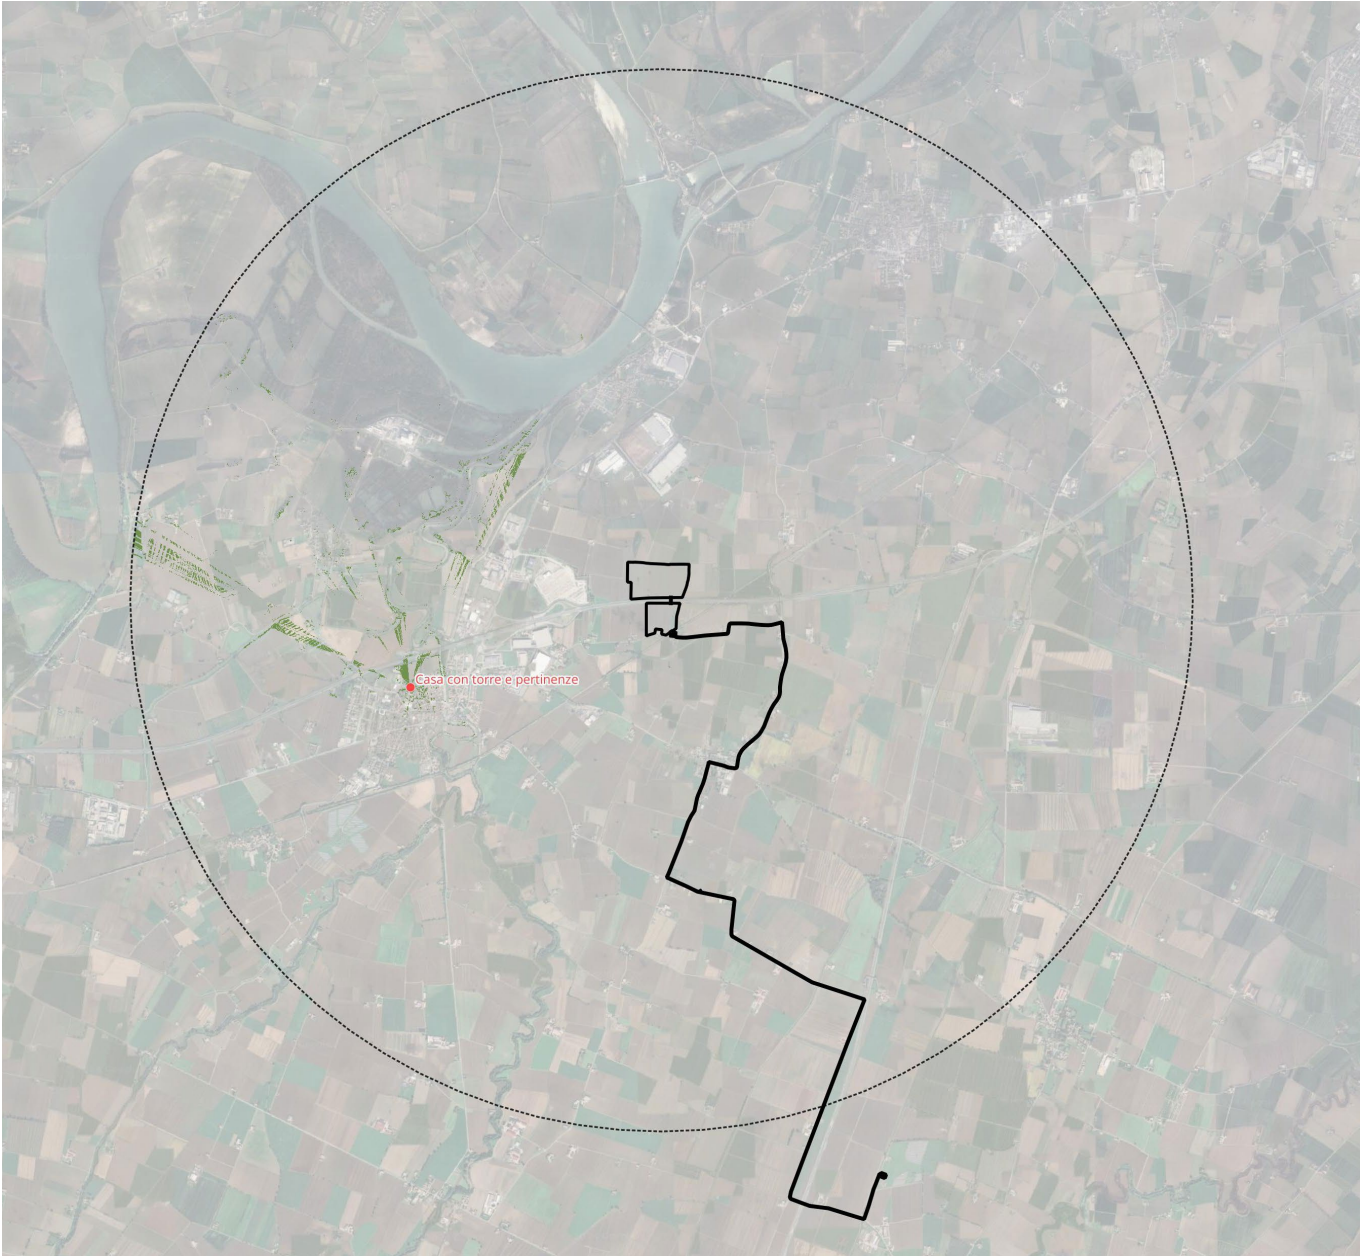
CARTA DELLA VISIBILITÀ DALLA CASA TORRE E RELATIVE PERTINENZE

L'area d'intervento non risulta visibile dal sito preso in esame.

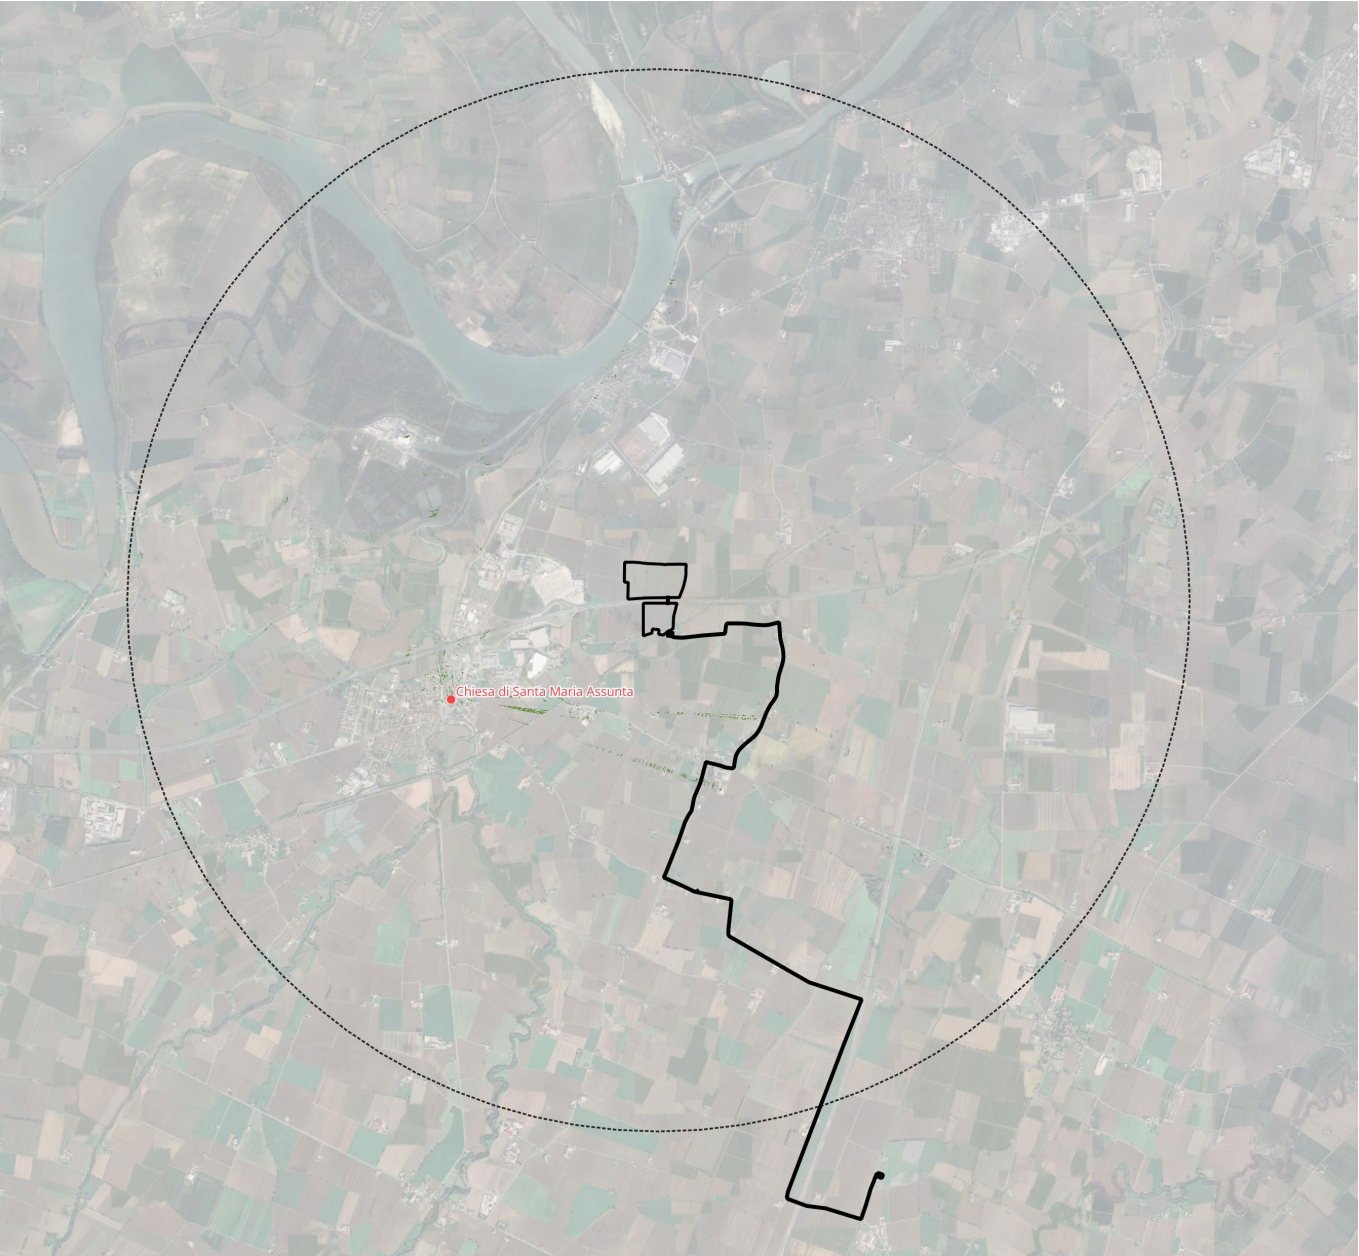
# CARTA DELLA VISIBILITÀ DALLA CHIESA DI SANTA MARIA ASSUNTA

L'area d'intervento non risulta visibile dal sito preso in esame.

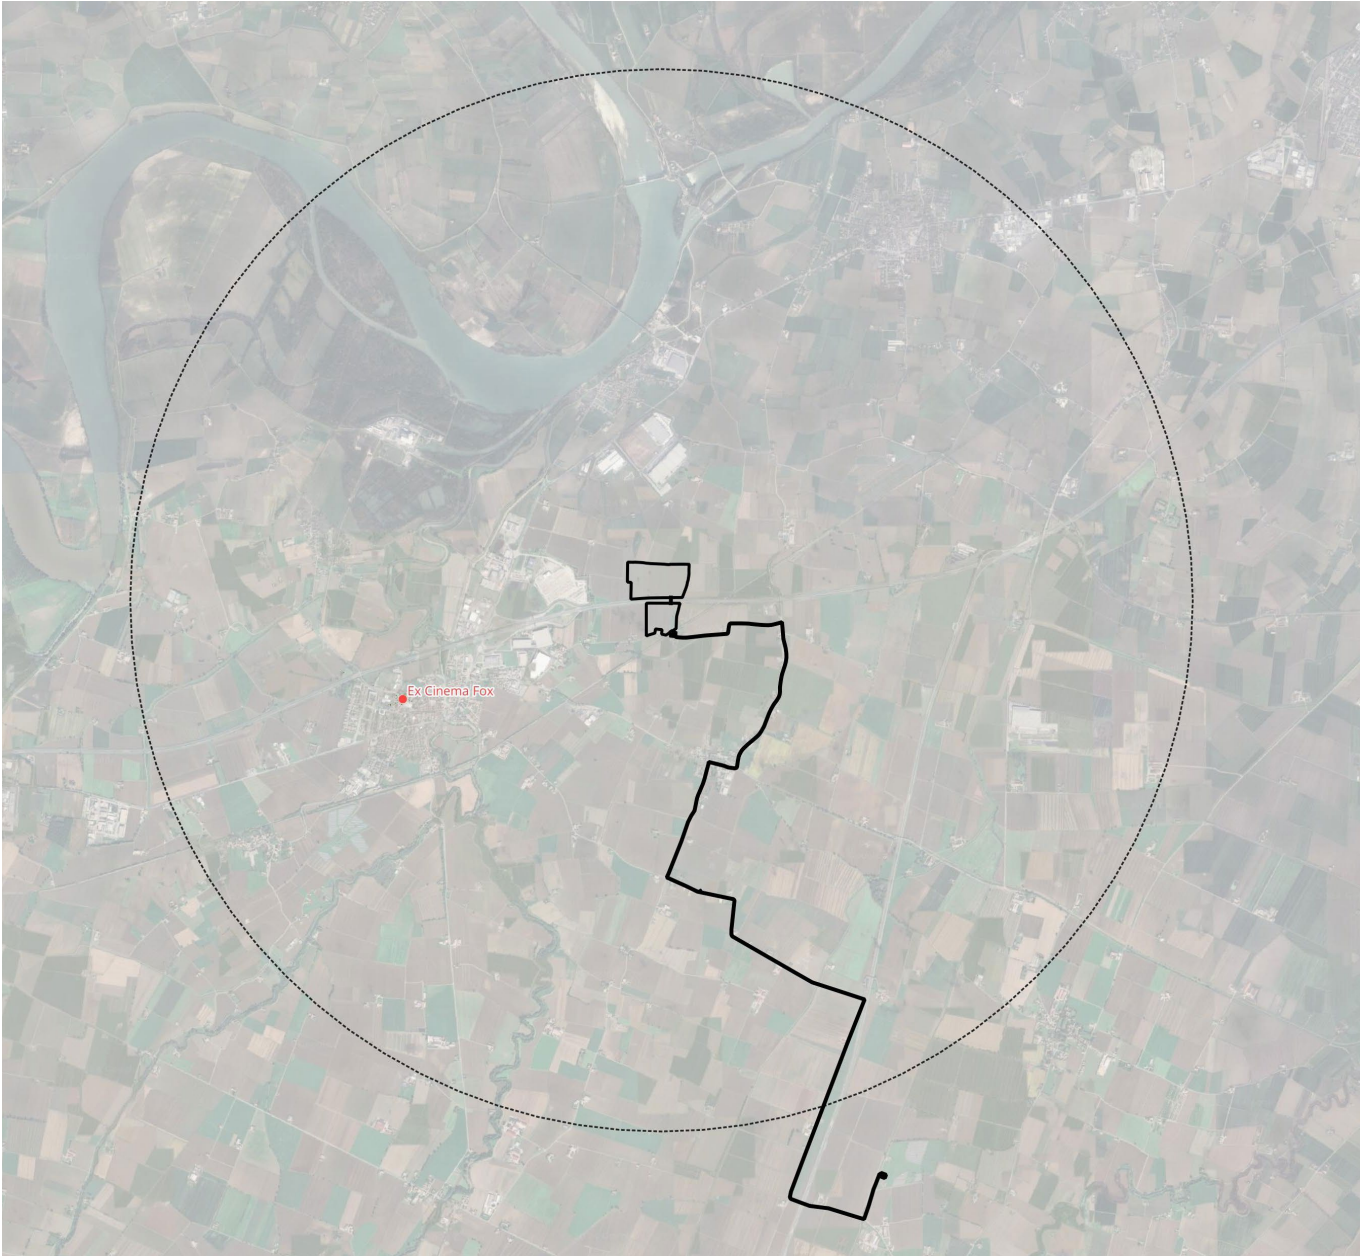
CARTA DELLA VISIBILITÀ DALL'EX CINEMA FOX

L'area d'intervento non risulta visibile dal sito preso in esame.

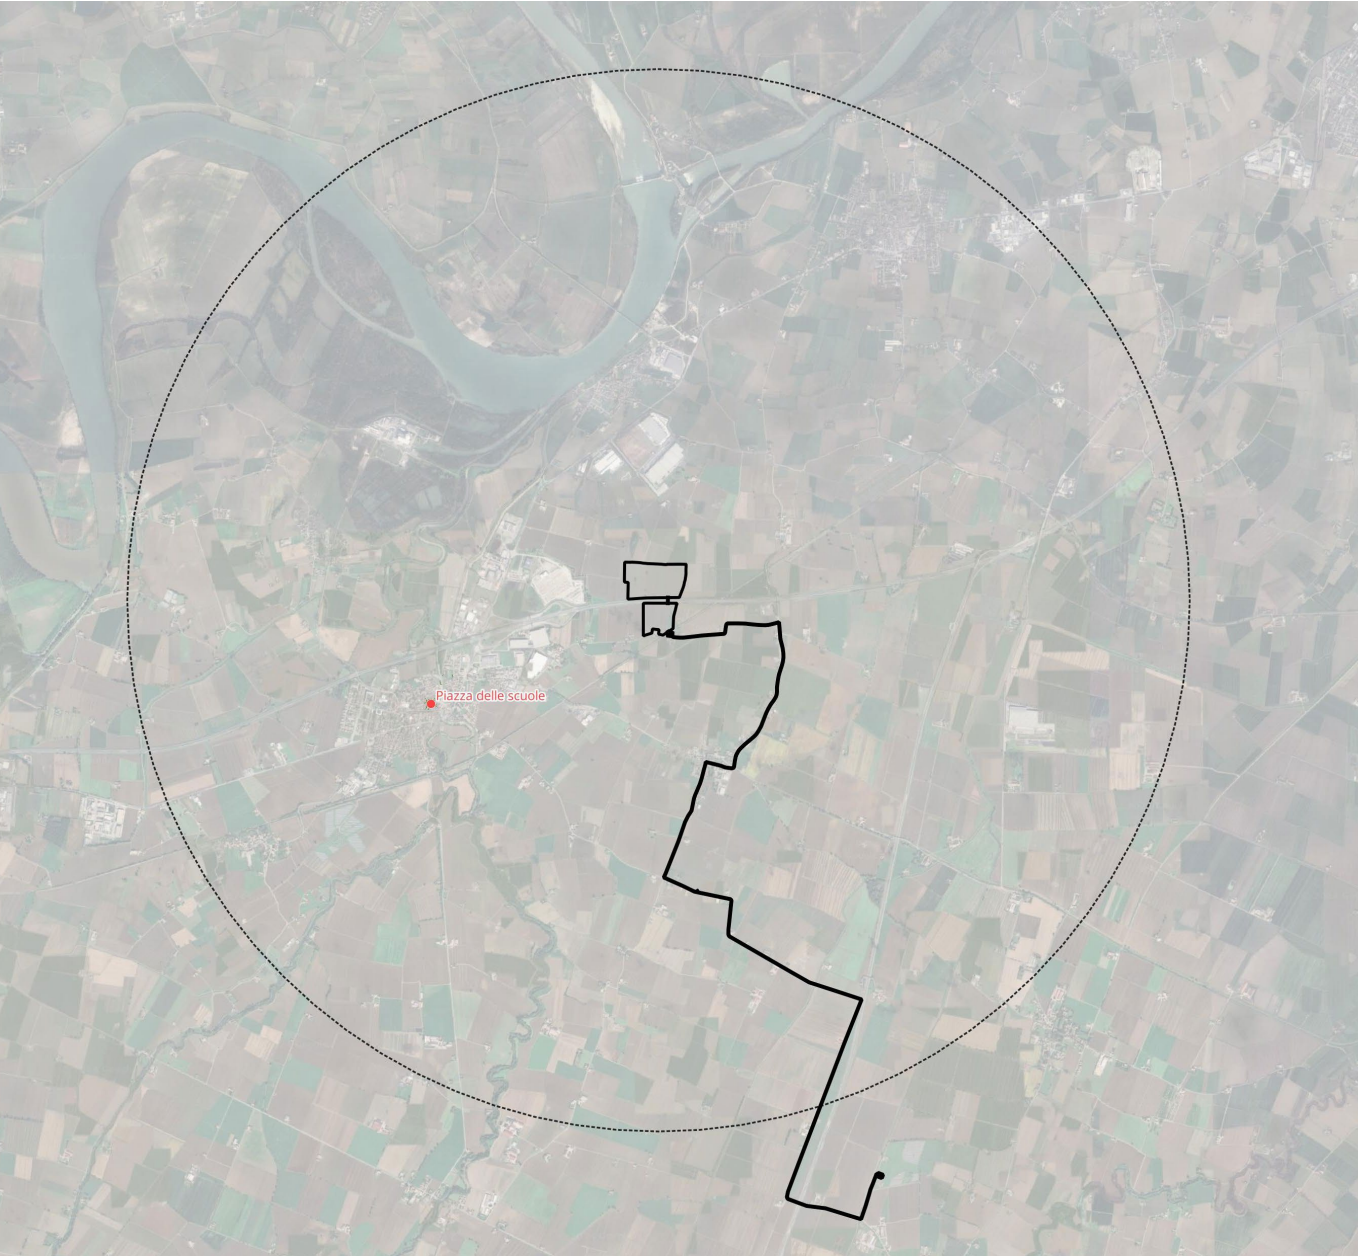
CARTA DELLA VISIBILITÀ DALLA PIAZZA DELLE SCUOLE

L'area d'intervento non risulta visibile dal sito preso in esame.

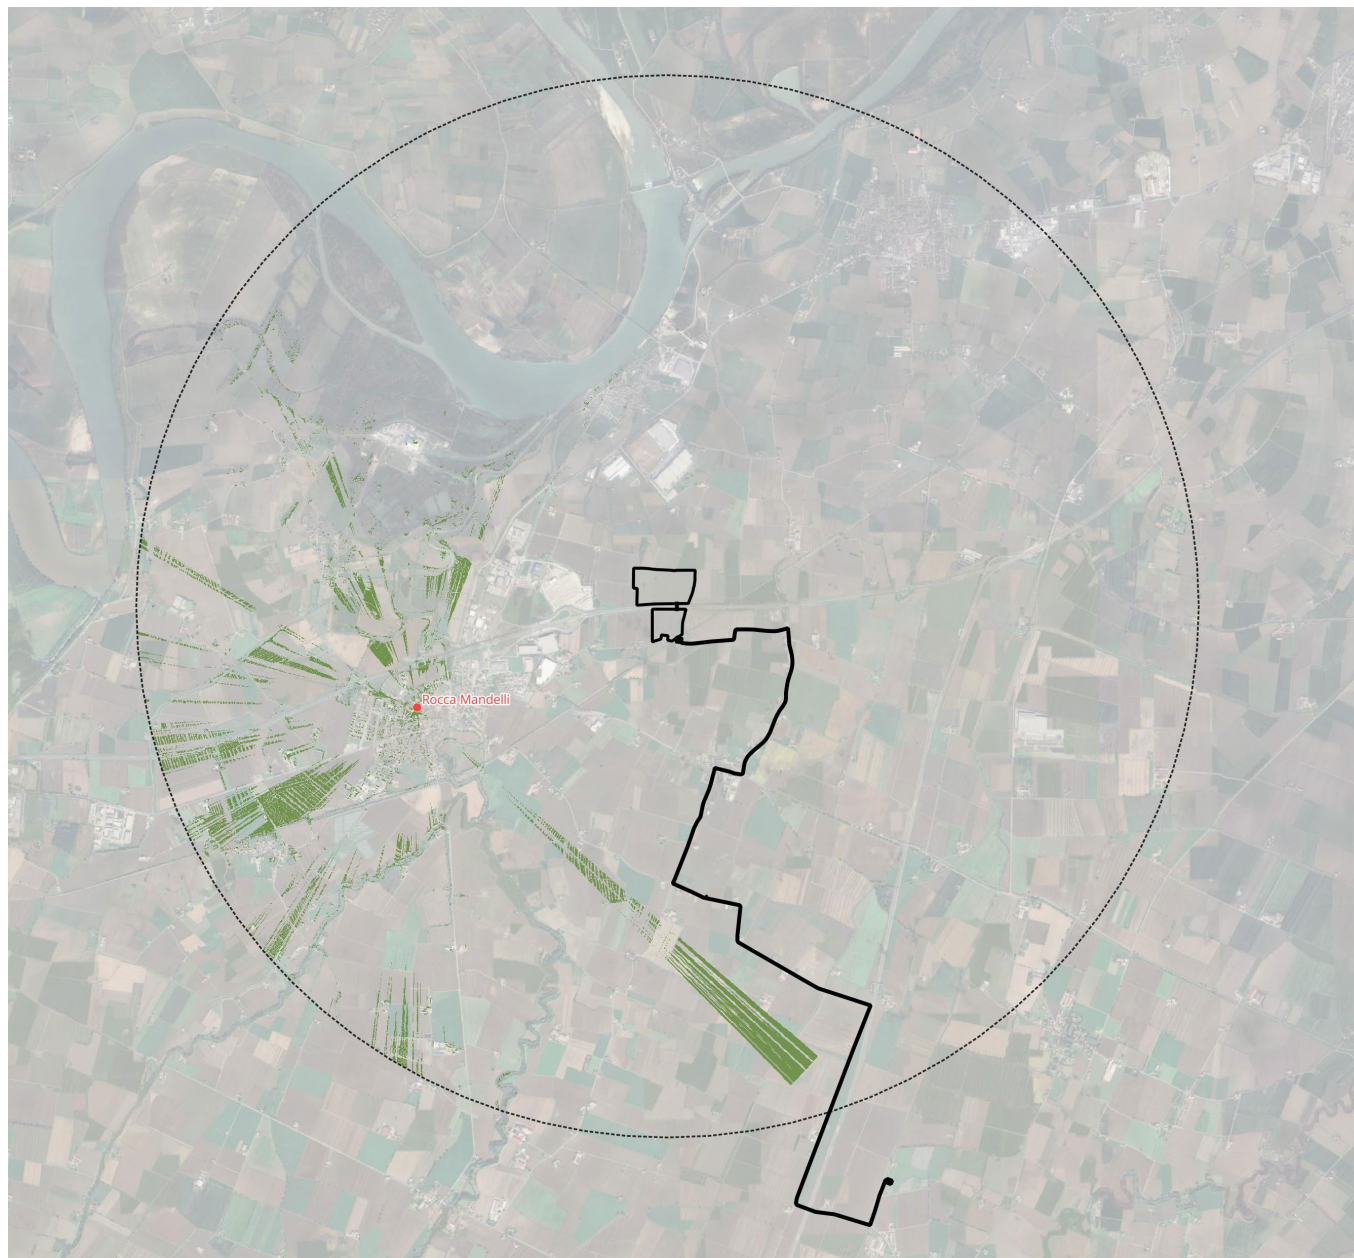
## CARTA DELLA VISIBILITÀ DALLA ROCCA MANDELLI

L'area d'intervento non risulta visibile dal sito preso in esame.

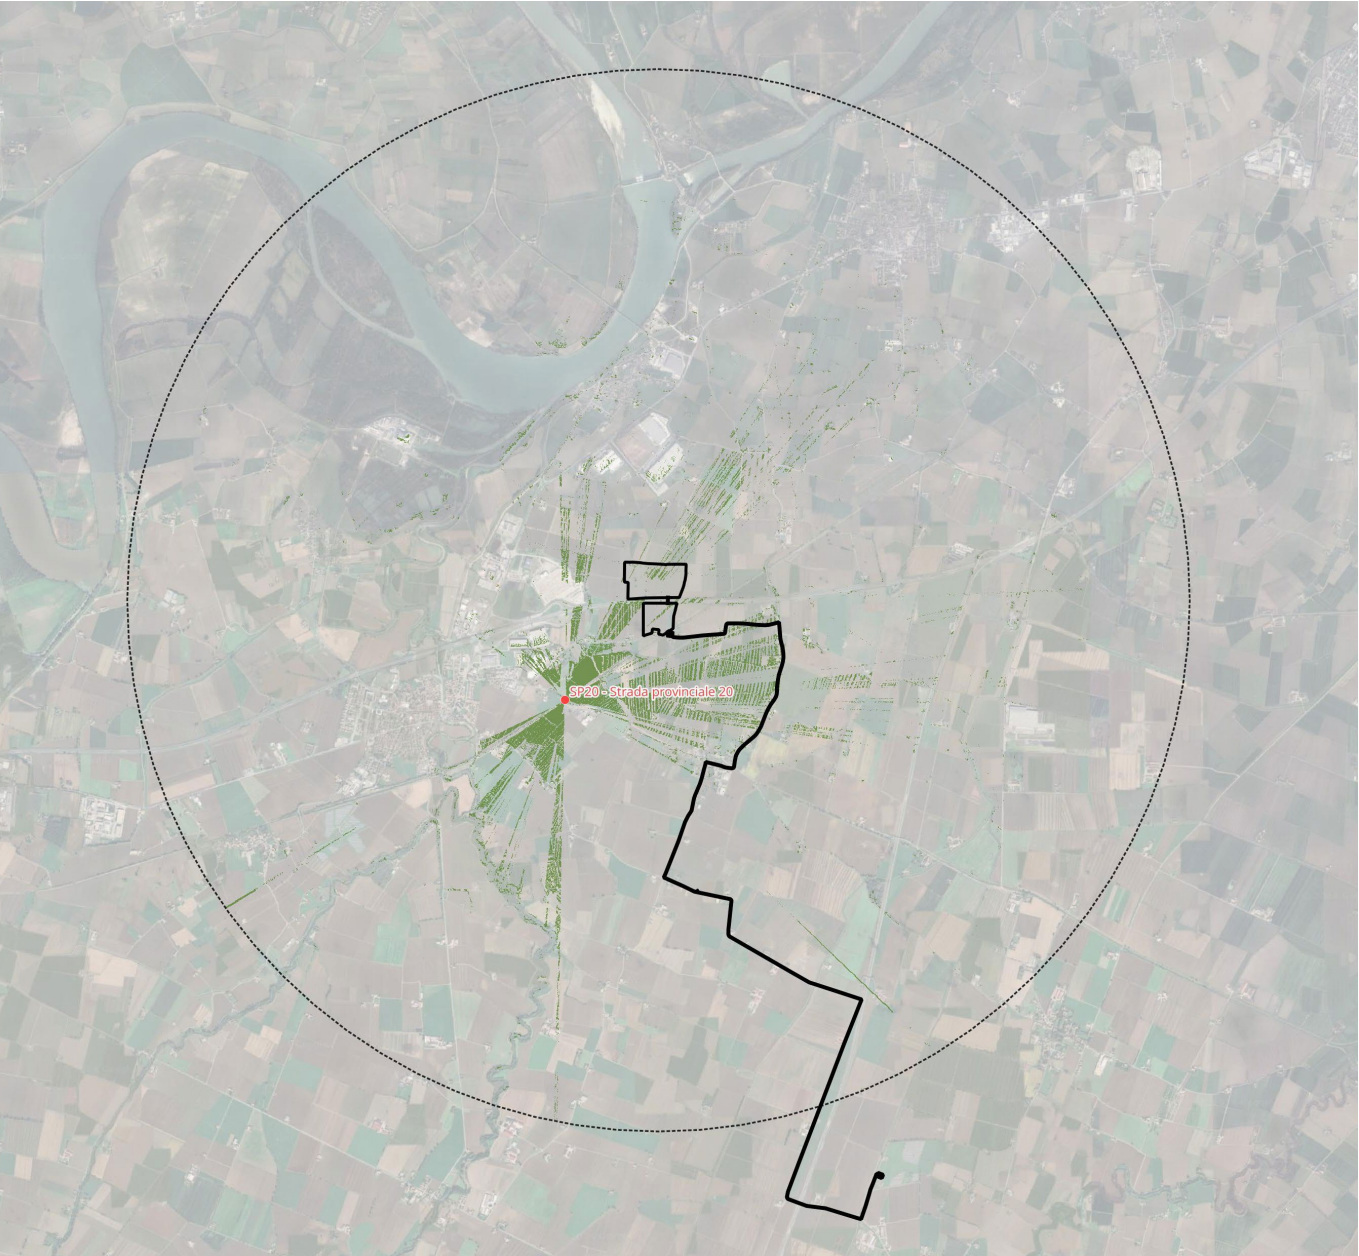
CARTA DELLA VISIBILITÀ DALLA STRADA PROVINCIALE 20

L'area d'intervento non risulta visibile dal sito preso in esame.
