Emilia-Romagna - Provincia di Piacenza - Comune di Caorso - Provvedimento Autorizzatorio Unico Regionale (P.A.U.R.) - Titolo: Impianto di produzione di energia elettrica da fonte fotovoltaica "CAORSO" - Oggetto: STUDIO IMPATTO VISIVO IMPIANTO FOTOVOLTAICO - Codifica Elaborato: RV 06 - Impresa/Studio di progettazione: Servin - Progettista: Dott. Geol. Michela Lavagnoli - Cod. File: RV.06\_CAORSO\_PD\_00-Flpdf - Scala: -- - Formato: - - Codice: PD - Rev.: 00

Impianto di produzione di energia elettrica da fonte fotovoltaica  
**"CAORSO"**

**STUDIO IMPATTO VISIVO IMPIANTO FOTOVOLTAICO**

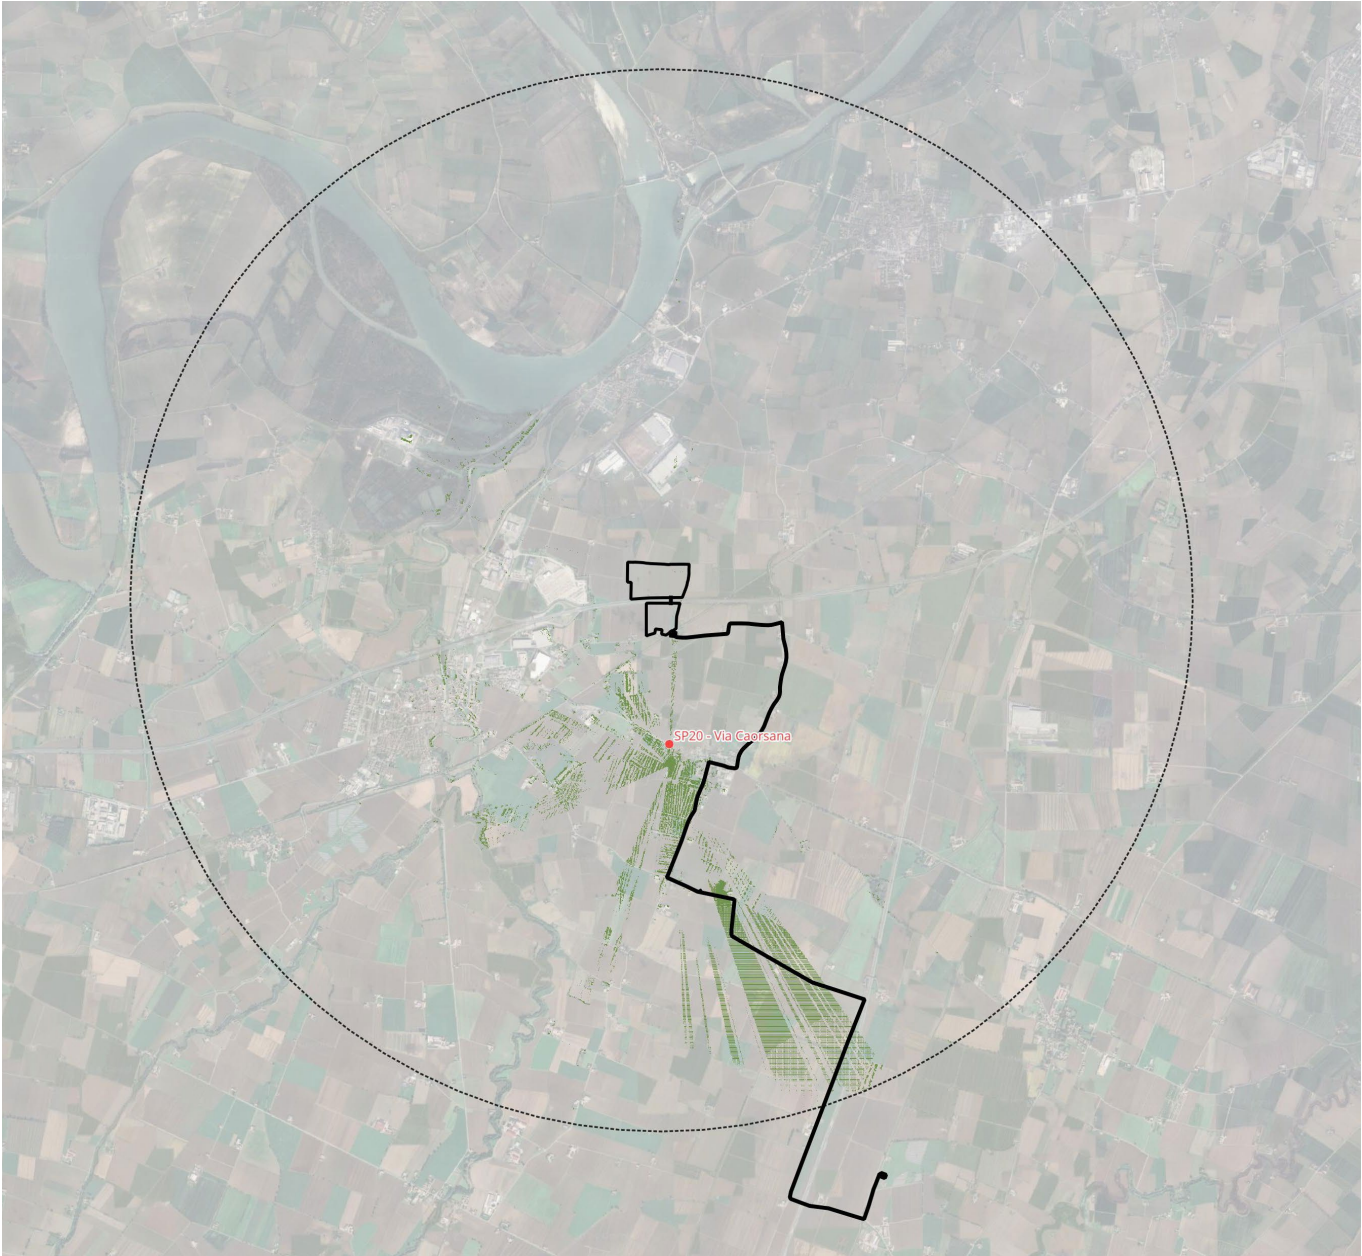
CARTA DELLA VISIBILITÀ DALLA STRADA PROVINCIALE 20 (ZONA POLIGNANO)

L'area d'intervento non risulta visibile dal sito preso in esame.

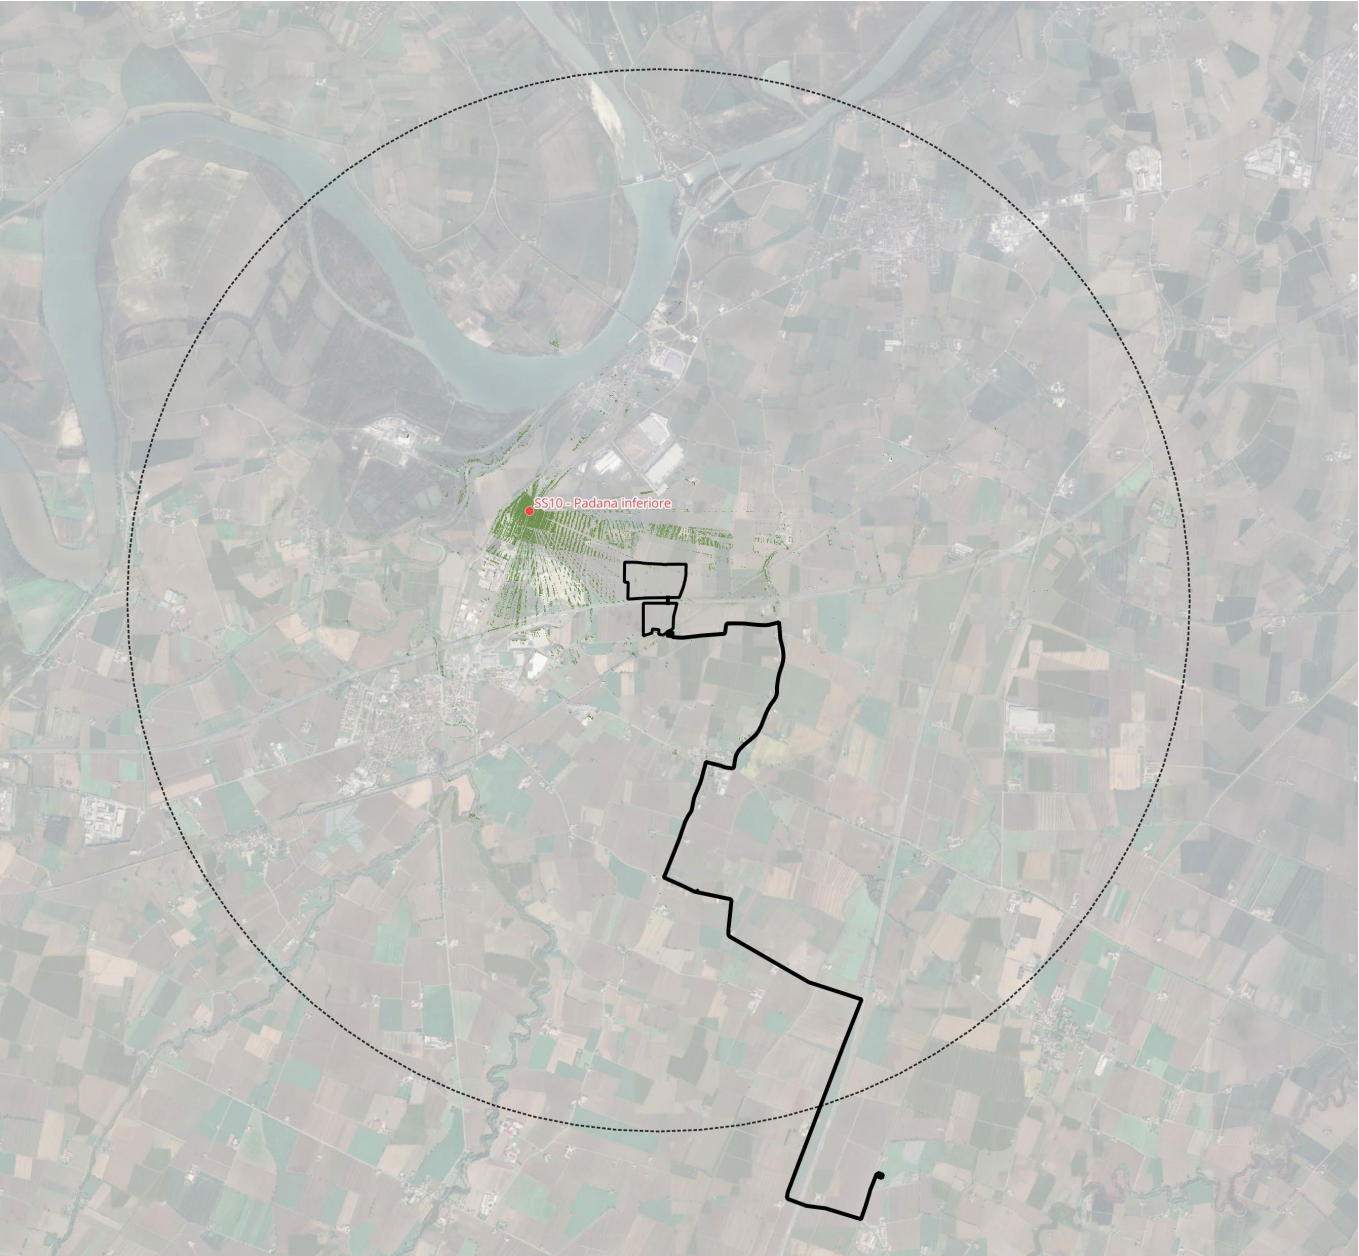
CARTA DELLA VISIBILITÀ DALLA STRADA STATALE 10 (ZONA PRODUTTIVA NORD)

L'area d'intervento non risulta visibile dal sito preso in esame.

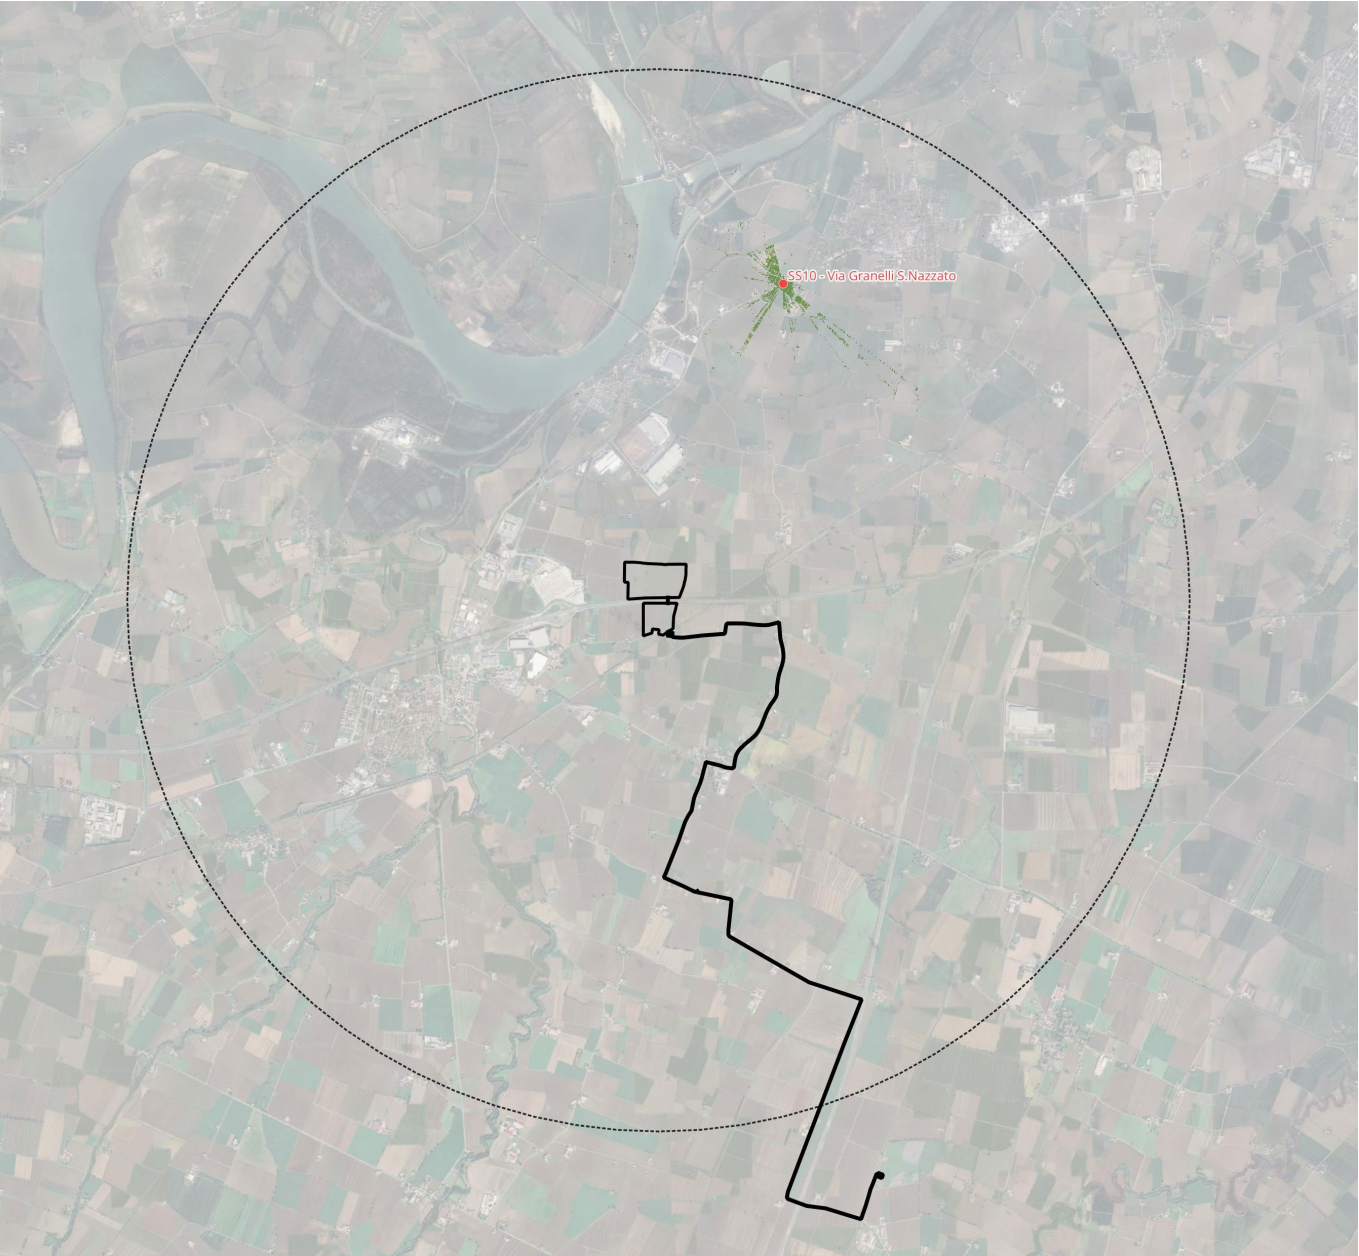
CARTA DELLA VISIBILITÀ DALLA STRADA STATALE 10 (ZONA SAN NAZZARO)

L'area d'intervento non risulta visibile dal sito preso in esame.

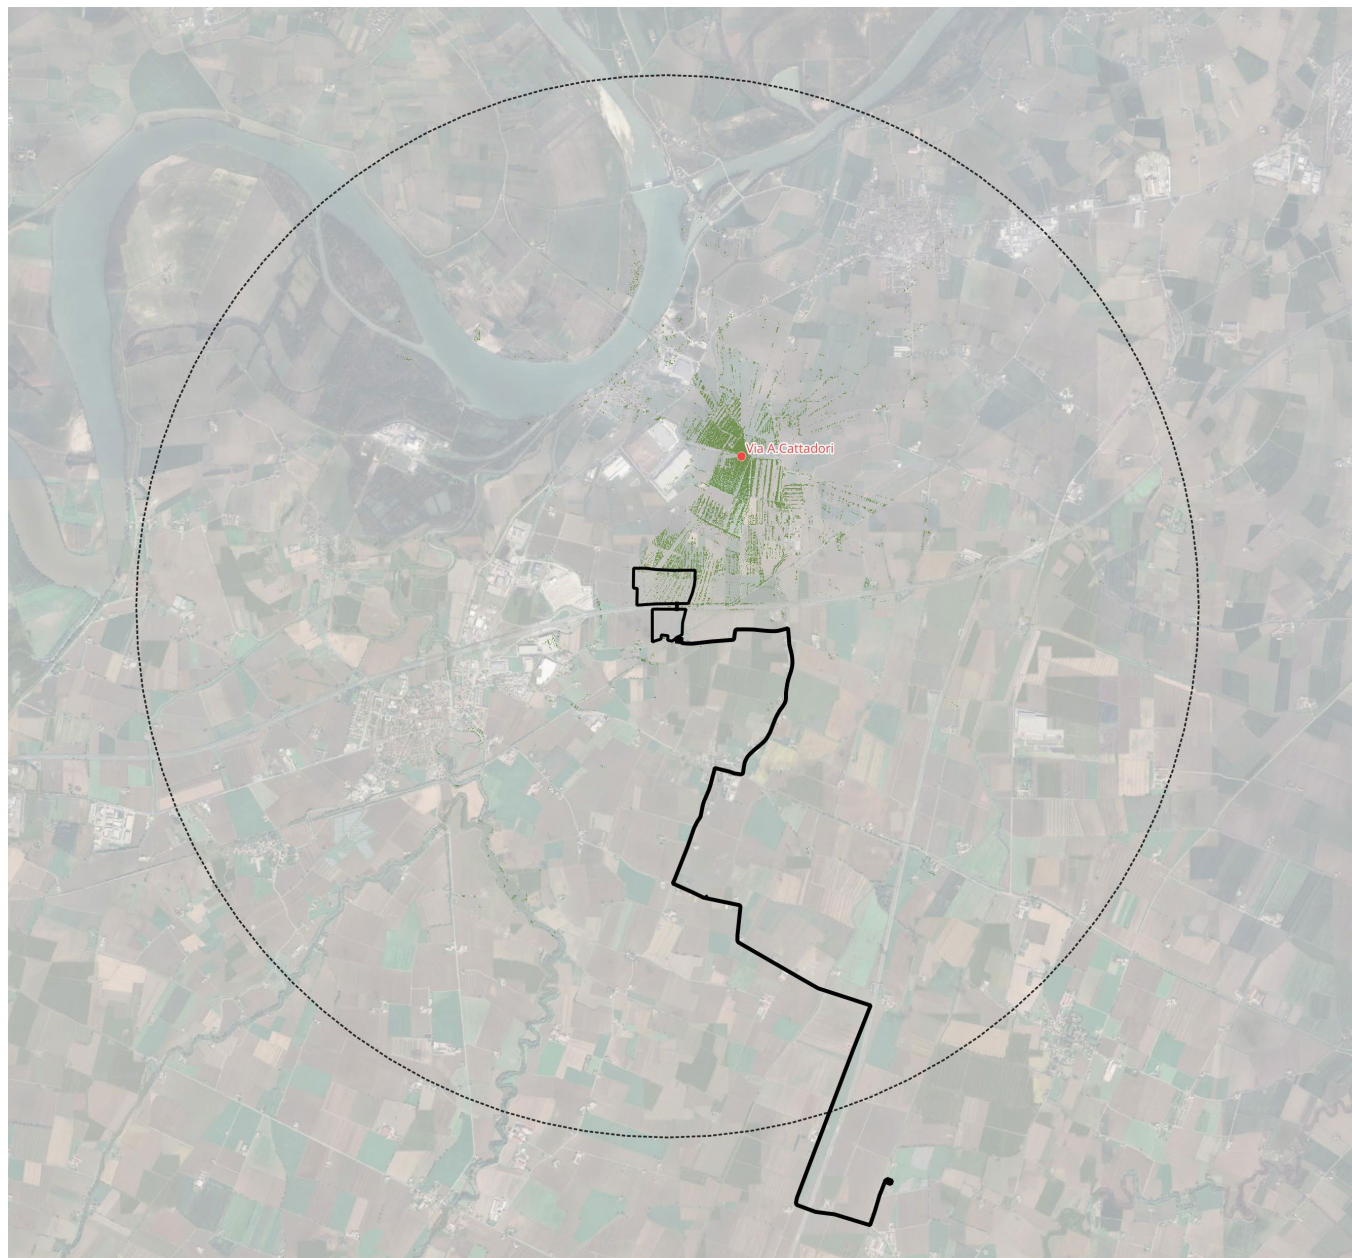
## CARTA DELLA VISIBILITÀ DA VIA CATTADORI (ZONA SAN NAZZARO)

L'area d'intervento non risulta visibile dal sito preso in esame.

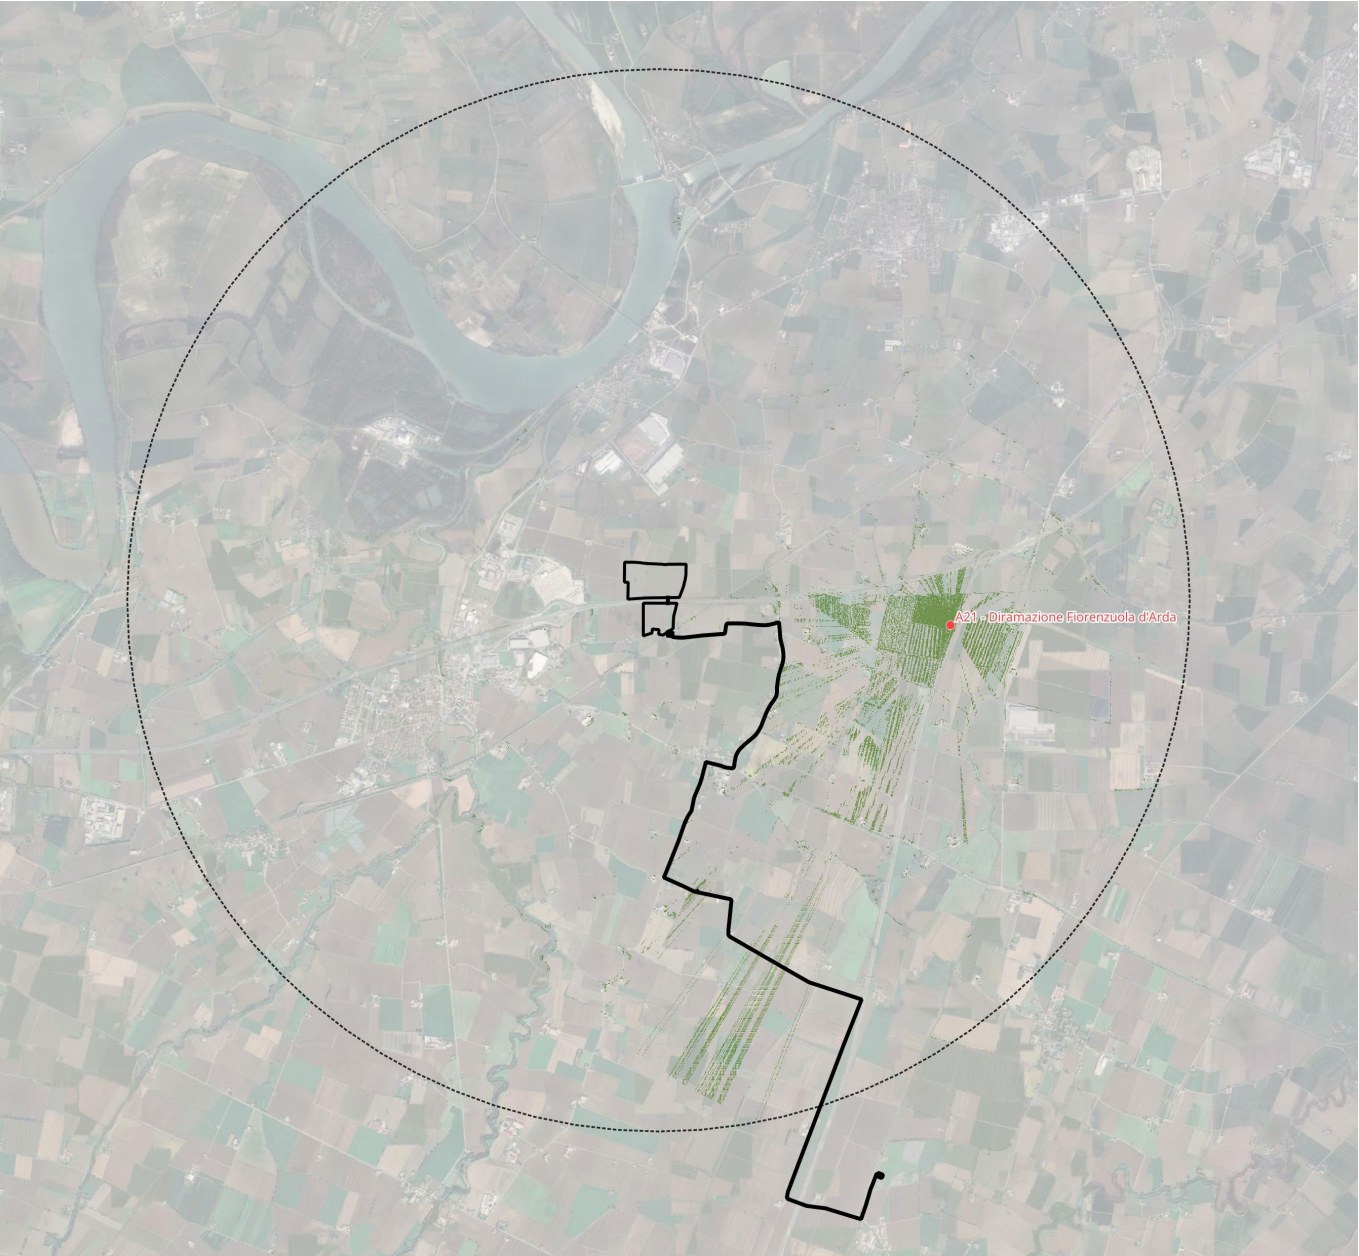
CARTA DELLA VISIBILITÀ DALL'AUTOSTRADA A21

L'area d'intervento non risulta visibile dal sito preso in esame.

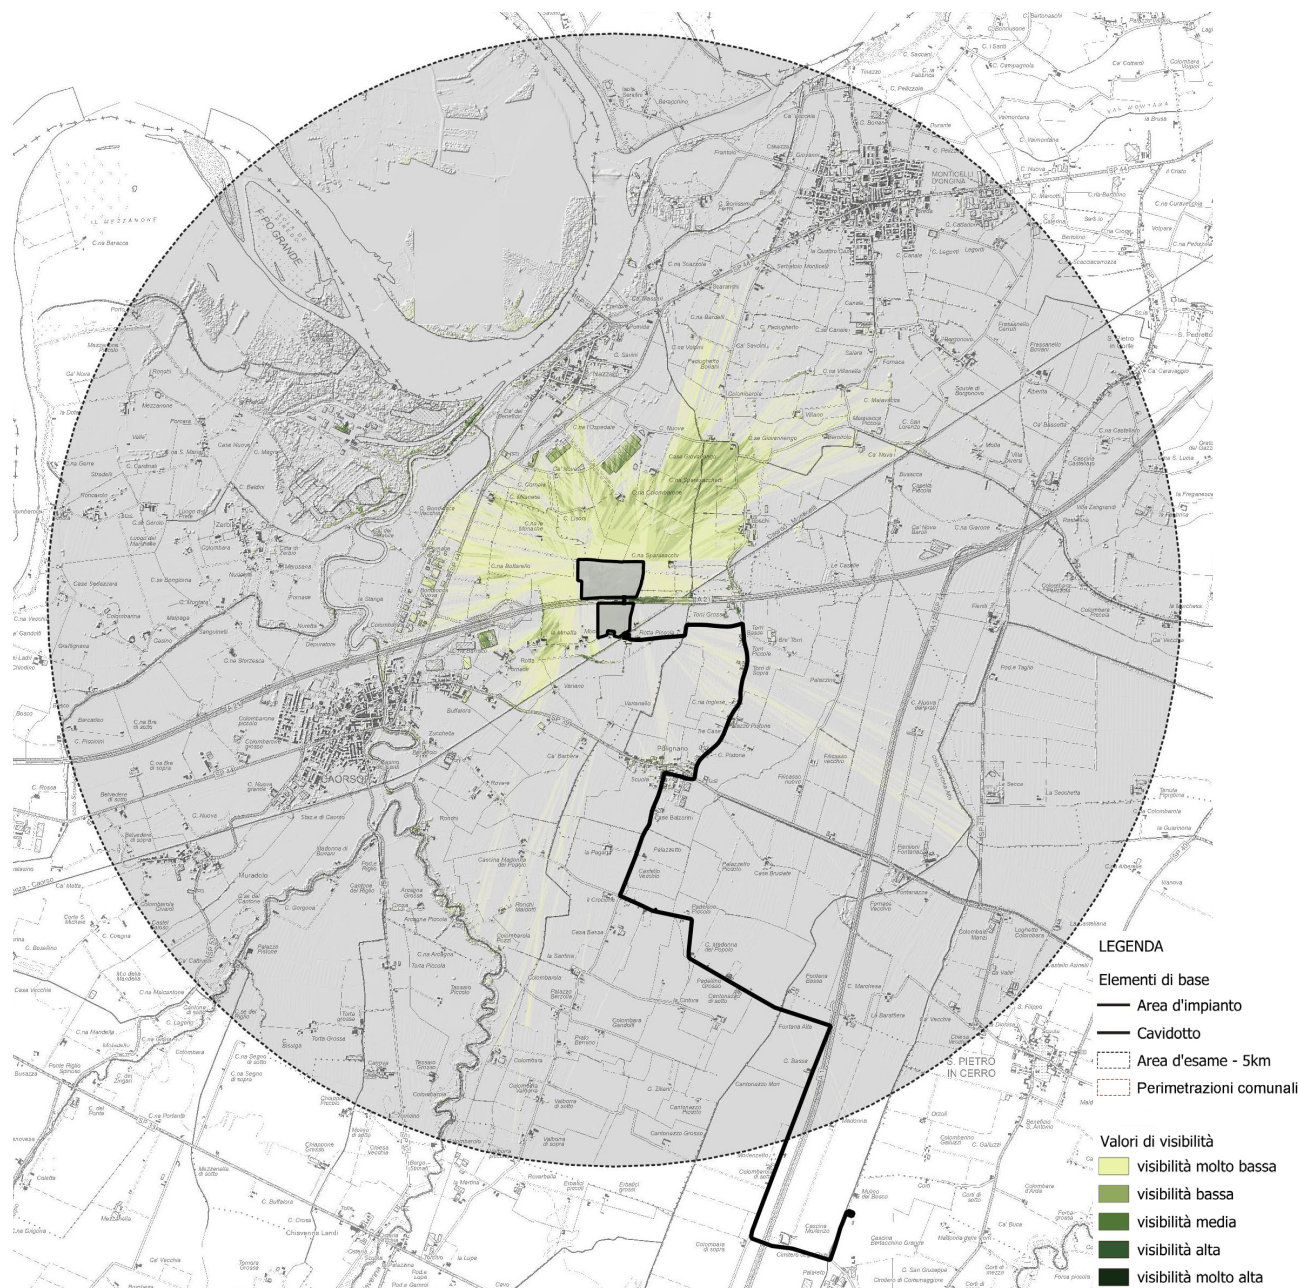
## CARTA DELLA VISIBILITÀ DEL PROGETTO CON LE OPERE DI MITIGAZIONE

Come emerso dall'analisi svolta nelle pagine precedenti, già senza le opere di mitigazione l'area non risulta molto visibile dal paesaggio circostante sia per motivi morfologici dell'area, vista la spiccata natura pianeggiante, sia per la notevole preferenza di elementi (naturali e antropici) che ne ostacolano la visuale.

Si ritiene comunque utile riportare l'analisi della visibilità anche con le opere di mitigazione al fine di fornire un quadro completo.

Le opere di mitigazione di progetto prevedono l'inserimento di una siepe di mitigazione che può raggiungere i 2-3m di altezza. Essa è stata progettata nel rispetto dei fondamenti legati alla funzione anti-abbagliamento ed è pertanto composta da specie sempreverdi dal rapido accrescimento e di tipo misto arboreo-arbustiva.

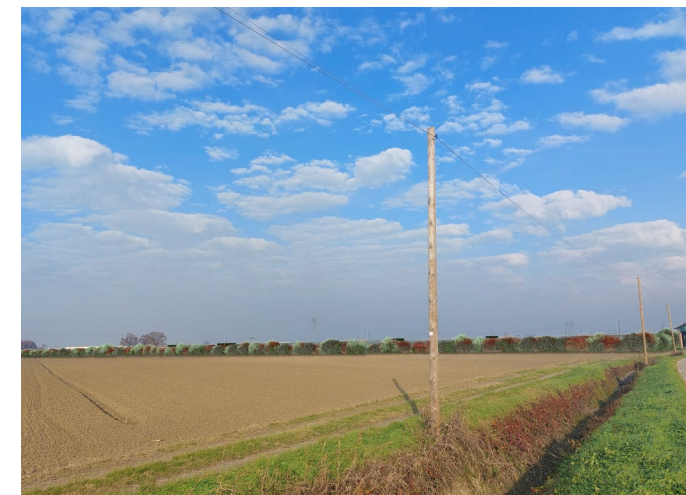
Render dell'area d'intervento con le opere di mitigazione
