Impianto agrivoltaico avanzato denominato “Portomaggiore Fossa” di potenza pari a 24,97 MWp e relative opere di connessione ricadenti nei Comuni di Portomaggiore e Argenta (FE)

Valutazione Preventiva dell'Interesse Archeologico (VPIA) e Allegati

Società Archeologica "BETINO"
 Via Remigio de Paolis, 15 - SAN VITO ROMANO
 C.A.P. 00030 (ROMA)
 Partita IVA: 06925561000

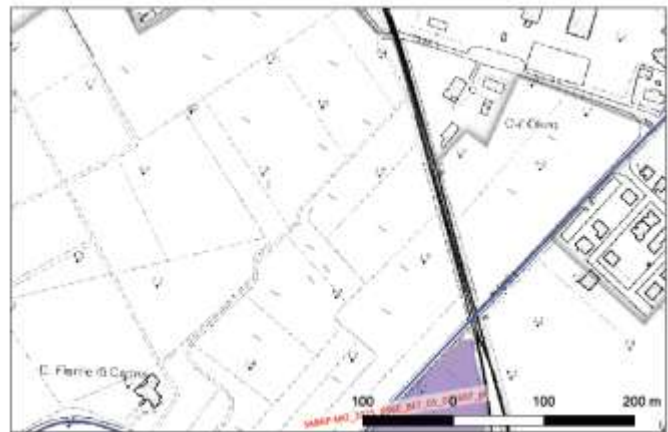
Figura 14. Individuazione su CTR, del Sito 019504_pt “Trincee preventive” (rettangolo rosso a sx e linee in viola a dx), individuato tramite ricerca progetti pubblicati sul portale VIA/VAS del Ministero dell’Ambiente e Sicurezza Energetica. Si rappresentano inoltre il sito di impianto (polilinea in rosso) e il cavidotto di connessione 36 kV (polilinea in blu).

L'area del cantiere, situata a sud di Portomaggiore (FE) e attualmente incolta, è destinata alla realizzazione di un impianto fotovoltaico. A febbraio 2025 sono stati effettuati scavi preventivi con l'apertura di 22 trincee esplorative, ciascuna lunga 15 m, larga 1,20 m e profonda 1,5 m, con alcuni approfondimenti fino a 2 m per verificare variazioni stratigrafiche. L'indagine non ha evidenziato strutture, manufatti o depositi di interesse archeologico.

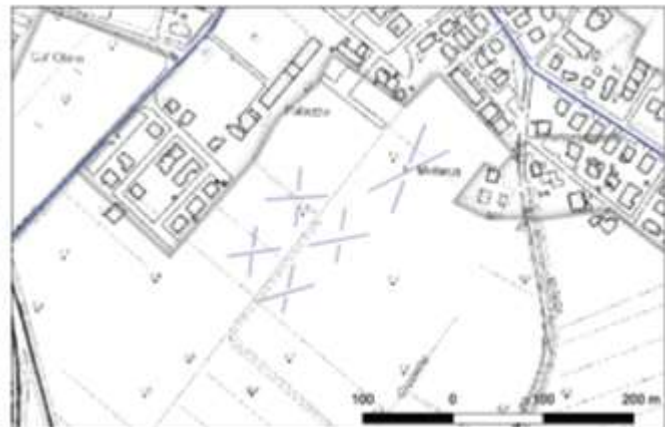
Figura 15. Individuazione su CTR, del Sito 021634_pl “Nuova lotizzazione – sondaggi preventivi” (rettangolo rosso a sx e linee in viola a dx), individuato tramite ricerca progetti pubblicati sul portale VIA/VAS del Ministero dell’Ambiente e Sicurezza Energetica. Si rappresentano inoltre il sito di impianto (polilinea in rosso) e il cavidotto di connessione 36 kV (polilinea in blu).

Localizzazione: Portomaggiore (FE), Via Carlo Averil
Definizione e cronologia: area priva di tracce archeologiche, § (2) - non idonea
Modalità di individuazione: (documentazione di integrità archeologica)
Distanza dall'opera in progetto: 0-10 metri Potenziale: potenziale non valutabile Rischio relativo: molto basso
Realizzazione di 10 trincee di lunghezza variabile sparse su una profondità massima di 2,5 m (tra 10 cm e 2,5 m). Lo stratigrafo non ha messo in luce nulla rispetto al di sotto del terreno arato attuale, sono state messe in luce alcune file, con varie profondità di bit e angolo e scanso presenza di nodi, con quasi totale assenza di corredi di ceramica e altri.

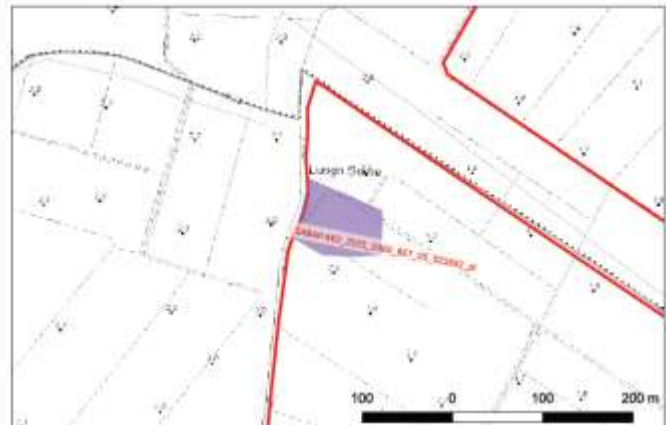
Figura 16. Individuazione su CTR, del Sito 021692_pl “Edificio di età moderna” (rettangolo rosso a sx e poligono in viola a dx), individuato tramite Cartografia storica. Si rappresentano inoltre il sito di impianto (polilinea in rosso) e il cavidotto di connessione 36 kV (polilinea in blu).

Localizzazione: Argenta (FE), Ponte Botticino, Via cà Bianca
Definizione e cronologia: strutture abitative, (abitazione). (20 - Prima età moderna (1493 - 1799), 21 - Età Moderna (1493 - 1799), 22 - Età Contemporanea (1900 - 2025)).
Modalità di individuazione: (cartografia storica, ricognizione archeologica/survey)
Distanza dall'opera in progetto: 0-10 metri **Potenziale:** potenziale alto **Rischio relativo:** rischio alto
 Sporgimento di materiali edili e frammenti ceramici (terracotta agricola), di epoca da moderna a rinascimentale. Sono stati rinvenuti frammenti laterizi e resti di frammenti ceramici riconducibili a edifici di età rinascimentale/moderna riconoscibili nelle cartografie storiche.

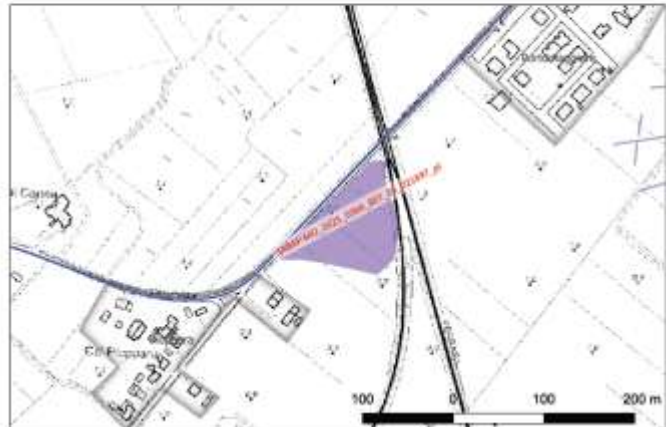
Figura 17. Individuazione su CTR, del Sito 021697_pl “Edificio moderno” (rettangolo rosso a sx e poligono in viola a dx). Si rappresentano inoltre il sito di impianto (polilinea in rosso) e il cavidotto di connessione 36 kV (polilinea in blu).

Localizzazione: Portomaggiore (FE), Pioppa, Via Averli
Definizione e cronologia: strutture abitative, (abitazione), (21 - Età Moderna (1493 - 1793), 22 - Età Contemporanea (1900 - 2025)).
Modalità di individuazione: (fonti orali)
Distanza dall'opera in progetto: 10-20 metri **Potenziale:** potenziale sito **Rischio relativo:** rischio medio
 Durante una campagna di ricognizione, lungo via Carlo Averli sino al tracciato ferroviario è stato rinvenuto uno spegamento di materiali laterizi e scassoni (trattamenti ceramici)

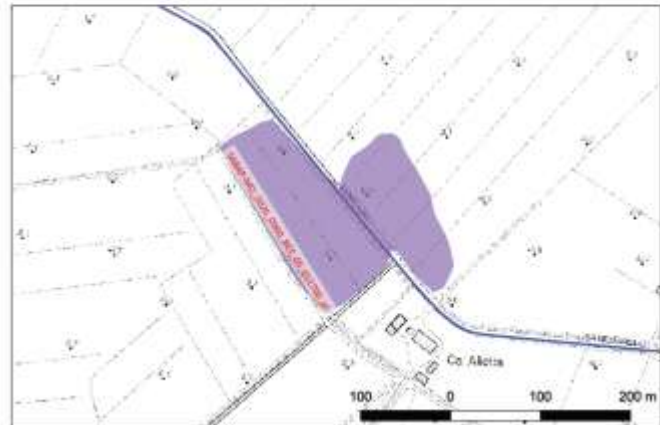
Figura 18. Individuazione su CTR, del Sito 021700_pl “Edificio moderno” (rettangolo rosso a sx e poligono in viola a dx), individuato attraverso cartografia storica. Si rappresentano inoltre il sito di impianto (polilinea in rosso) e il cavidotto di connessione 36 kV (polilinea in blu).

Localizzazione: Portomaggiore (FE), Via Portoni banditosolo
Definizione e cronologia: struttura abitativa, abitazioni; 01 - Età Moderna (1493 - 1796), 22 - Età Contemporanea (1900 - 2025).
Modalità di individuazione: (cartografia storica, ricognizione archeologica/survey)
Distanza dall'opera in progetto: 0-10 metri **Potenziale:** potenziale alto **Rischio relativo:** rischio alto
 Durante una campagna di ricognizione è stato intercettato uno spargimento di materiale edilizio lungo via da via Portoni Banditosolo e dai suoi canali di scolo. Lo spargimento è ubicato ad est e ad ovest dello stesso. L' spargimento è riconducibile a edifici presenti nelle Carte IGM di Primo Impianto e databili tra l'età moderna e contemporanea

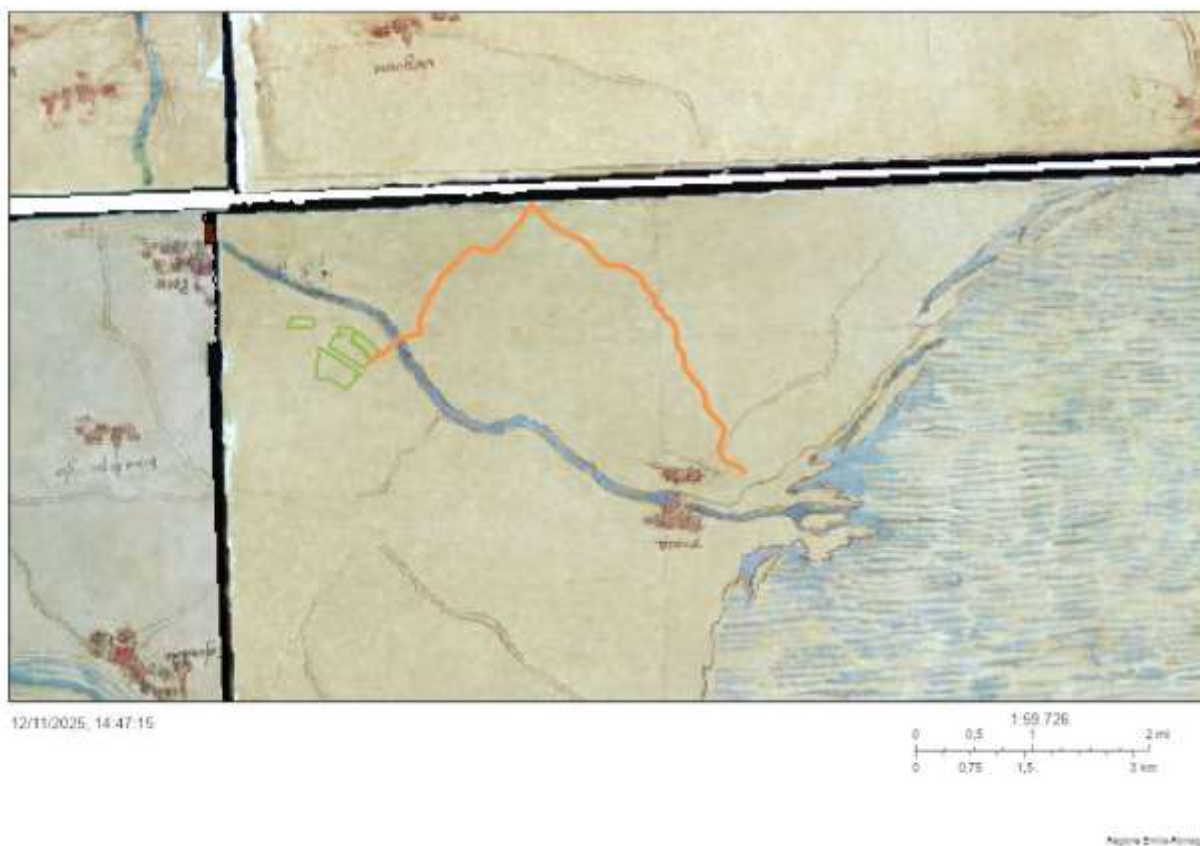
Figura 22 - Elaborazione grafica della Carta del Marco Antonio Pasi del 1580 con rappresentazione della recinzione di impianto (in verde) e delle opere di connessione in arancione.

La Carta di **Marco Antonio Pasi del 1580**, una delle più antiche rappresentazioni del territorio ferrarese, restituisce l'immagine di un paesaggio prevalentemente acquatico: vaste aree d'acqua bassa e di canneto si estendono a oriente di Argenta, in continuità con le Valli di Comacchio e con i rami meridionali del Po di Primaro. In corrispondenza del settore in cui oggi si collocano l'impianto e il tracciato del cavidotto, la carta mostra una fascia di transizione tra terre emerse e specchi d'acqua, priva di nuclei abitati stabili e interessata da percorsi di margine e da infrastrutture idrauliche elementari.

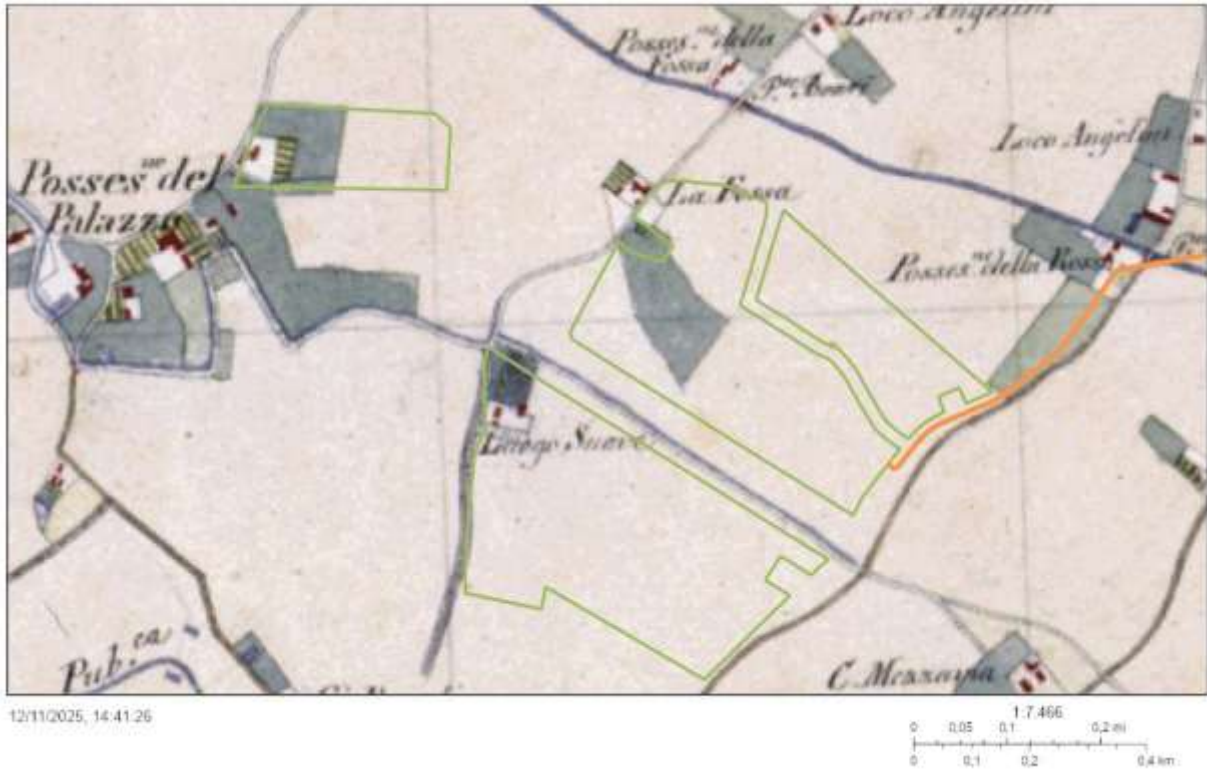
Figura 23 - Carta del Territorio Ferrarese del 1814 – dettaglio. In verde recinzione di impianto, in arancione cavidotto di connessione.

Le **Carte del Territorio Ferrarese del 1814** documentano invece una fase più avanzata di antropizzazione, nella quale il sistema vallivo originario appare già in parte regolato dalle opere di bonifica e di canalizzazione realizzate tra il XVIII e l'inizio del XIX secolo. L'area di progetto risulta interessata da canali, fossi e strade poderali che delimitano poderi e appezzamenti agricoli.

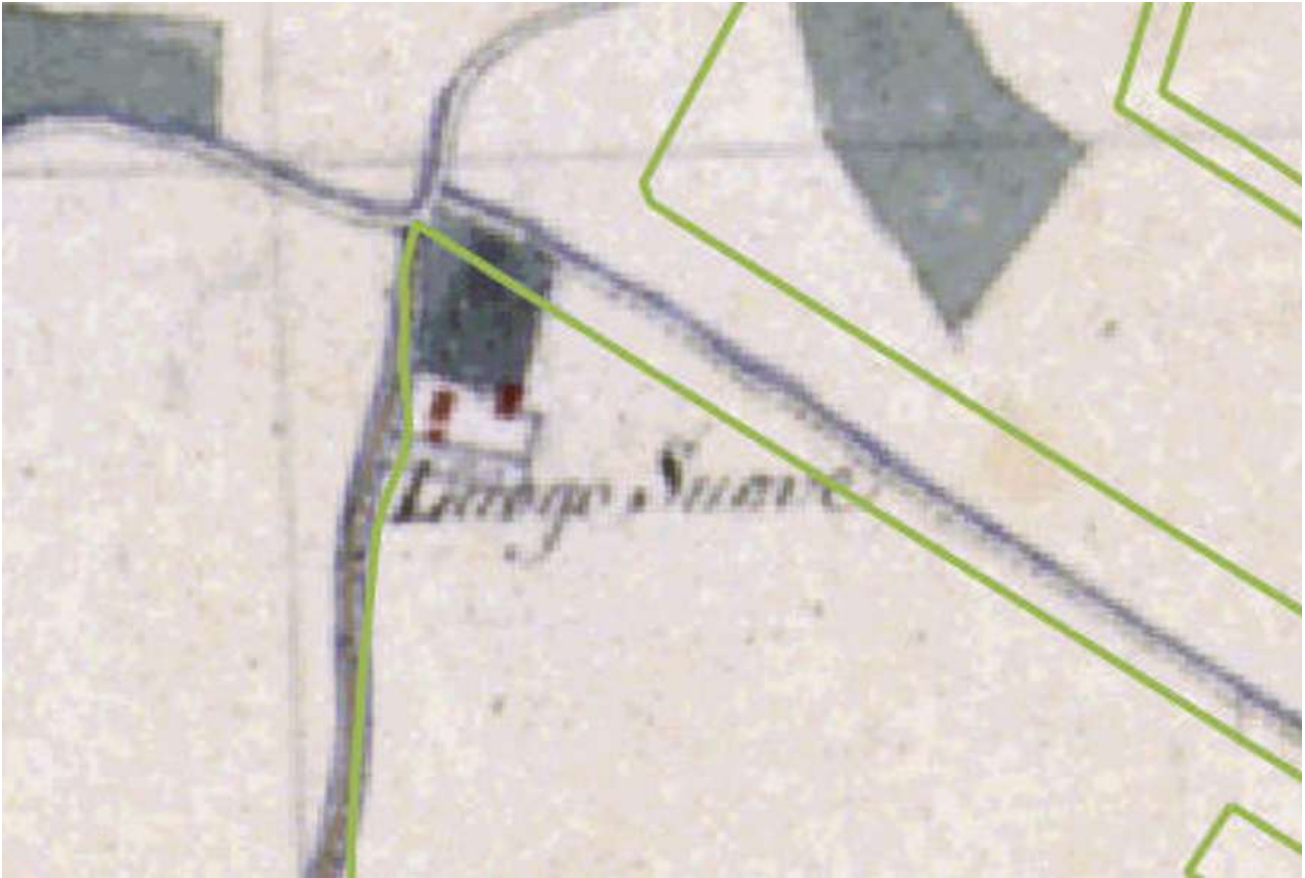
Figura 24 – In alto dettaglio della cartografia di inizio Ottocento con individuazione del sito "Luogo Suore".

Il confronto con la Carta del Territorio Ferrarese del 1814 consente di associare l’area di dispersione fittile, a un gruppo di fabbricati rurali chiaramente rappresentati e contraddistinti dal toponimo “Borgo Suore” (o “Luogo Suore”). Tale denominazione e la presenza di più corpi di fabbrica suggeriscono l’esistenza di un complesso rurale organizzato — probabilmente una corte agricola con annessi produttivi e abitativi — la cui traccia materiale residua è oggi leggibile soltanto attraverso i resti dispersi in superficie.

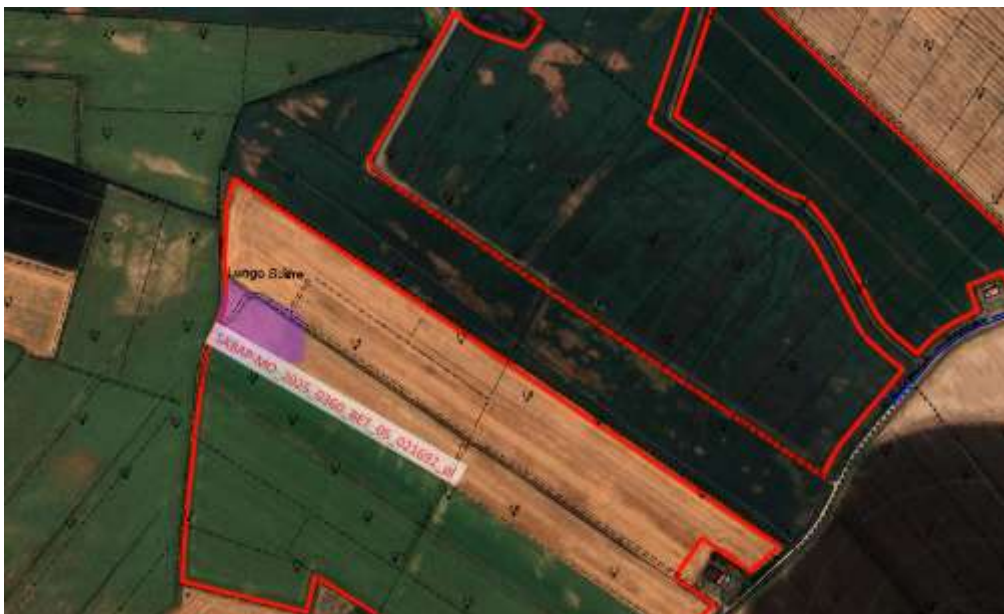
Figura 25 – Estratto dell'inquadratura dell'area di impianto (in rosso) su ortofotocarta, con individuazione del sito "Luogo Suore".

Nel corso della ricognizione di superficie, effettuata in occasione del presente studio, è stata individuata, in località “Luogo Suore”, una limitata concentrazione di materiale fittile (Sito 021692_pl), riferibile a spargimento di materiali edilizi e frammenti ceramici di epoca compresa tra il Rinascimento e l’età moderna. Il materiale, costituito prevalentemente da frammenti laterizi (mattoni, coppi e tegole) e da pochi esemplari ceramici a impasto fine o ingobbato, non mostra caratteri di concentrazione strutturale, ma indica la presenza di resti edilizi obliterati o demoliti in un contesto agricolo di lungo riutilizzo.

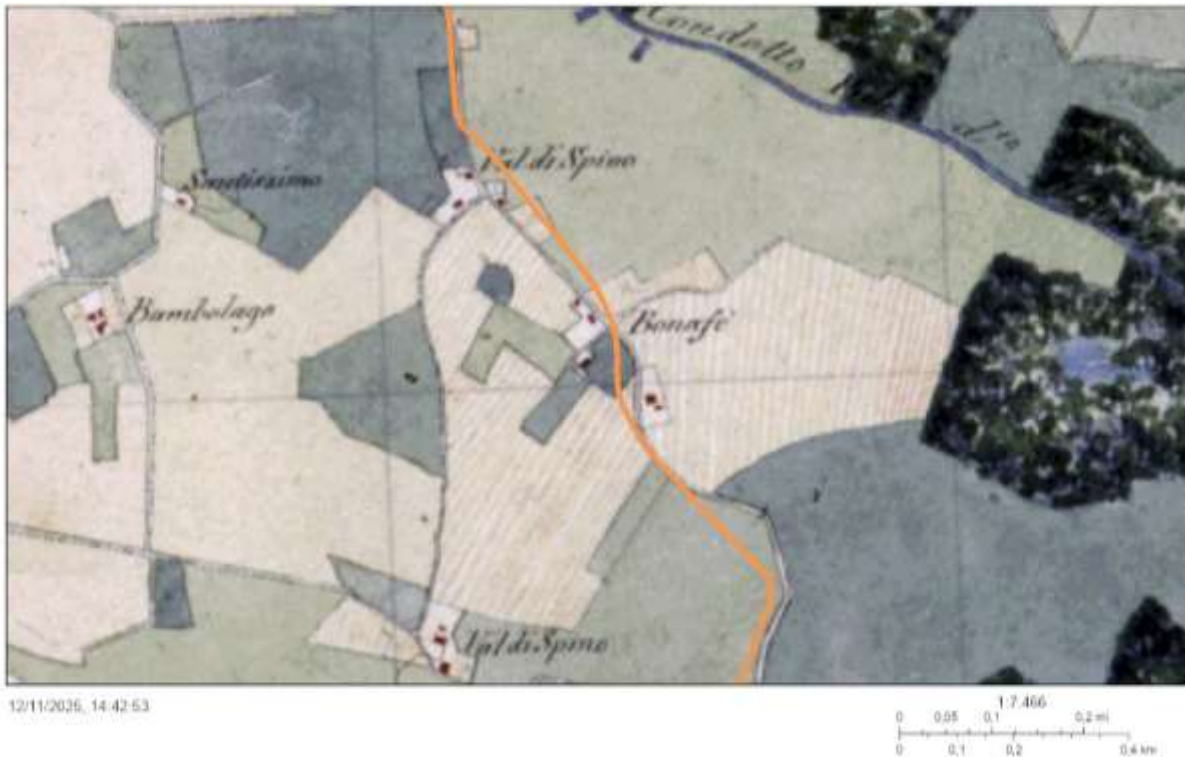
Figura 26 - Carte del Territorio Ferrarese del 1814 - dettaglio del tratto interessato dal cavidotto

Similmente, nel tratto meridionale del tracciato del cavidotto, in corrispondenza dell'attuale via Portoni Bandissolo, la ricognizione di superficie ha consentito di individuare uno spargimento di materiale edilizio localizzato ai margini della viabilità moderna. La dispersione interessa entrambi i lati della strada e consiste in frammenti di laterizi, scaglie di intonaco e rari resti ceramici di epoca moderna e contemporanea, privi di concentrazione strutturata ma riconducibili alla demolizione o al crollo di edifici rurali preesistenti (sito 021700_pl).

Anche in questo caso il confronto con la Carta del Territorio Ferrarese del 1814 conferma la presenza, lungo il medesimo asse viario, di diversi fabbricati rurali: in particolare i poderi denominati *Bonafé*, *Val di Spino* e *Bambalugo*, disposti in sequenza lungo una direttrice che coincide con l'attuale via Portoni Bandissolo. Tali edifici sono già raffigurati come corpi di fabbrica inseriti in un contesto agricolo ben strutturato e delimitato da canali e strade poderali. La coincidenza topografica tra le evidenze materiali rilevate e i fabbricati attestati nella cartografia ottocentesca consente di attribuire lo spargimento di materiali edilizi a resti di corti rurali di età moderna, verosimilmente distrutte o trasformate in epoca recente, ma di cui sopravvive una traccia archeologica diffusa nel sedimento superficiale. Nel quadro complessivo dell'area di intervento, tale evidenza si somma a quella individuata in località *Luogo Suore*, delineando un sistema insediativo rurale storico di età moderna articolato lungo le principali direttrici di bonifica, funzionale allo sfruttamento agrario del territorio post-vallivo e alla gestione delle aziende poderali insediate tra XVIII e XIX secolo.

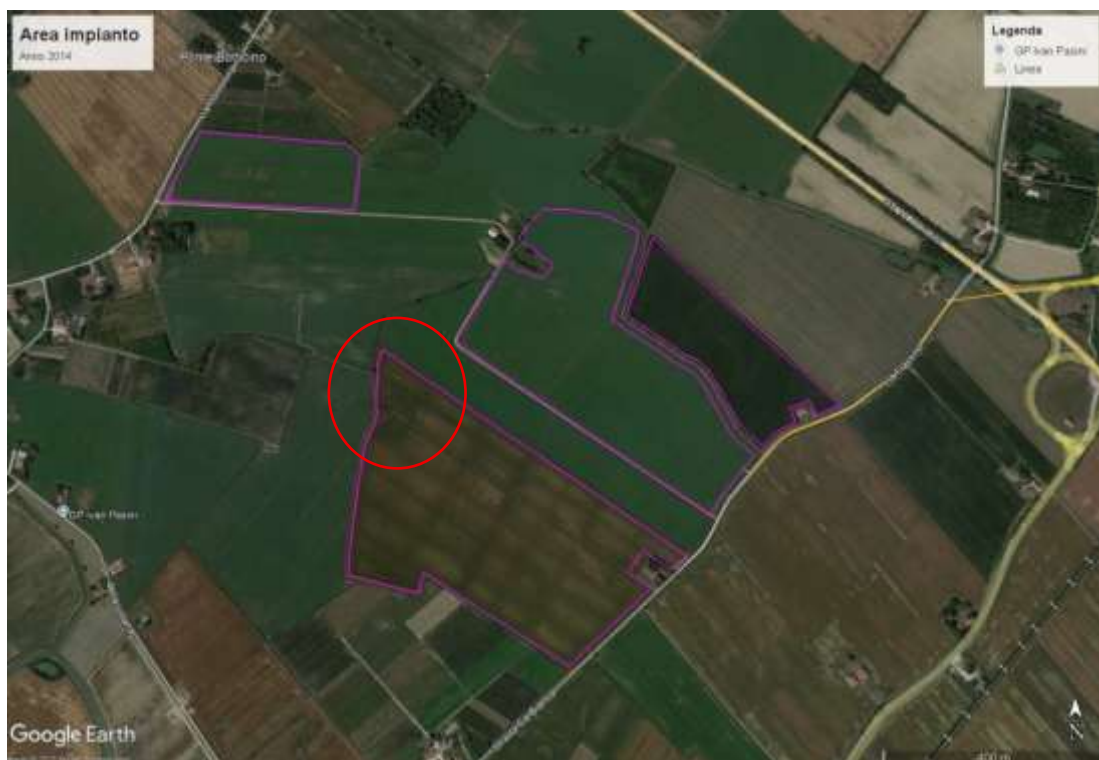
Figura 29 – Rappresentazione dell'area di impianto su ortofotocarta (anno 2014). Nell'areale in rosso si riscontra un'anomalia cromatica.

Si segnala tuttavia, in via cautelativa, che nelle immagini satellitari relative al 2014 e al 2018 si osserva, nell'area detta "Luogo Suore", una tonalità vegetazionale leggermente più scura rispetto ai contesti limitrofi. L'anomalia si colloca approssimativamente in corrispondenza dell'area in cui la cartografia del 1814 documenta la presenza di edifici rurali oggi non più esistenti. Tali elementi potrebbero essere indiziari della presenza di eventuali strutture sepolte.

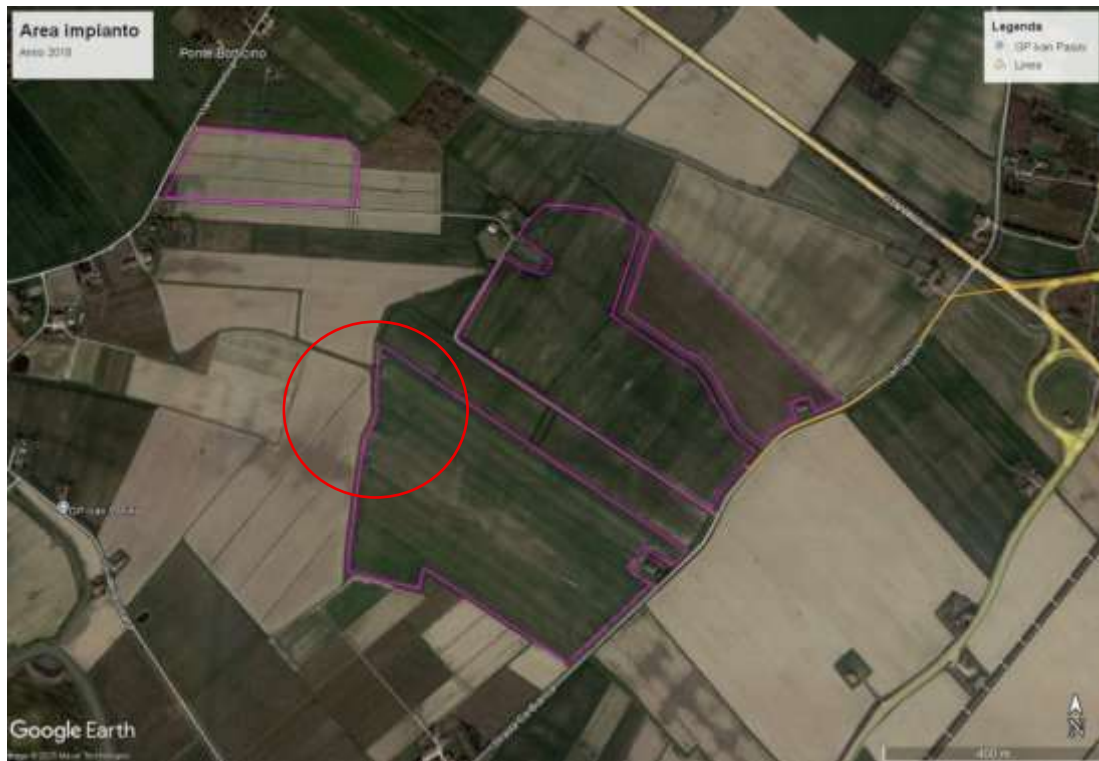
Figura 32 – Rappresentazione dell'area di impianto su ortofotocarta (anno 2018). Nell'areale in rosso si riscontra un'anomalia cromatica.

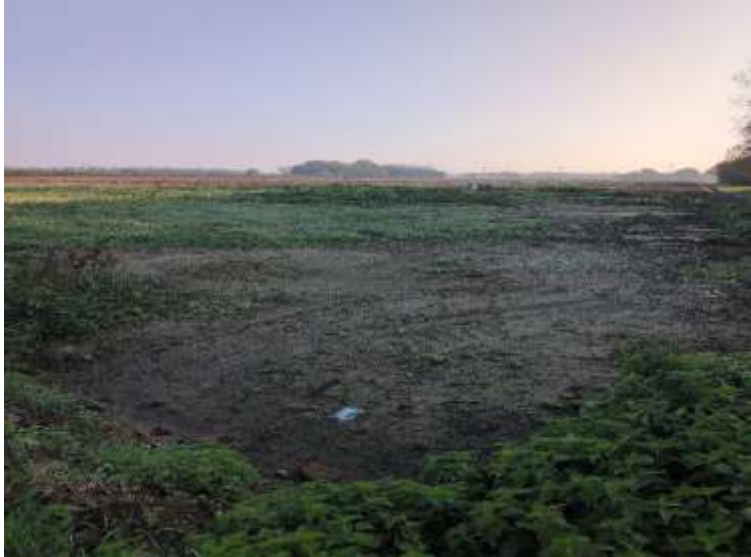
Descrizione UR01 è una superficie pianeggiante, circoscritta a NO da un campo a frutteto e a NE da campo arato e boschetto e O da Strada Molinellina ad E da terreno agricolo UR 2 e a S da terreni agricoli e un'abitazione privata. Il lotto è interessato dalla presenza di una fitta rete di canali irrigui di differenti dimensioni e portata e di deflusso delle acque. Il terreno è quasi interamente arato, l'area è a destinazione agricola. L'angolo sud-ovest si trova a ridosso degli edifici e presenta un punto non arato ma lasciato incolto, con presenti mattoni e lastre di cemento. Su tutta l'area sono presenti sporadici frammenti laterizi non databili. Visibilità: alta, terreno arato		UR01 foto 1

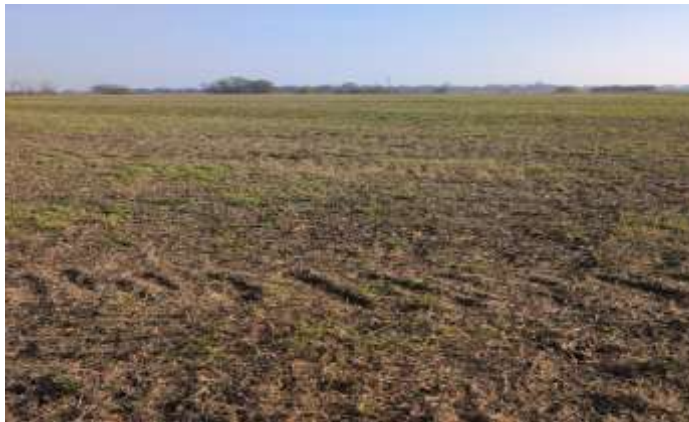
Descrizione UR02 è una superficie pianeggiante, circoscritta a N, NE e E da terreno agricolo, a SE confina con SS16 e a S con i campi coltivati oltre via Frassino e a O dai campi arati UR01, mentre a SO dai campi fresati di UR04. Inoltre, circonda UR03, un'area edificata. È caratterizzata dal passaggio di un canale di scolo idrico e dalla presenza di una fitta rete di canali irrigui di differenti dimensioni e portata e di deflusso delle acque. Il terreno è interamente ricoperto da un manto erboso coprente e da sterpaglie; l'area a destinazione agricola, al momento della ricognizione non era arata da tempo. Si aggiunge a questa unità anche 1 fascia lungo Via Frassino che per copertura e visibilità può essere assimilata a questa UR (UR 02_1) Visibilità: vegetazione coprente, non troppo fitta alla base, tale da consentire una parziale visibilità del suolo.		UR02 f01

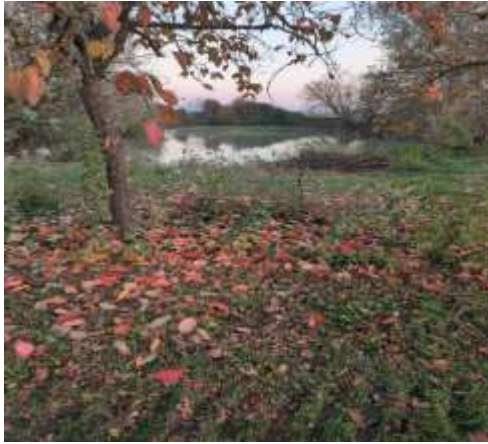
<p>UR03 foto01</p>							
Descrizione UR03 è una superficie pianeggiante, circoscritta a N, O e S e E da terreni agricoli UR02. Il lotto è interessato dalla presenza di un'area edificata con due edifici, un orto e alcuni alberi oltre a una zona a prato erboso. Il terreno è interamente ricoperto da un manto erboso spontaneo, oltre a alcune macchie di alberi. Visibilità: area edificata, nulla.		Elaborazione e compilazione Elena Manzini			Responsabile della procedura Simona Scaruffi, Francesca Guandalini				
Data 05/11/2025

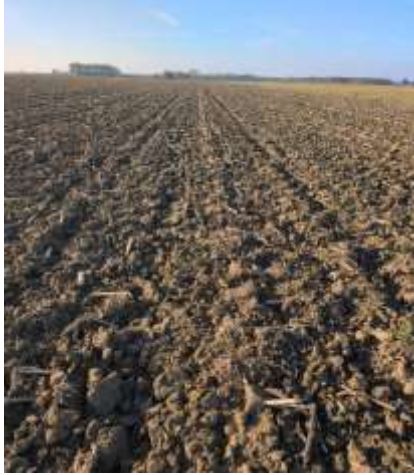
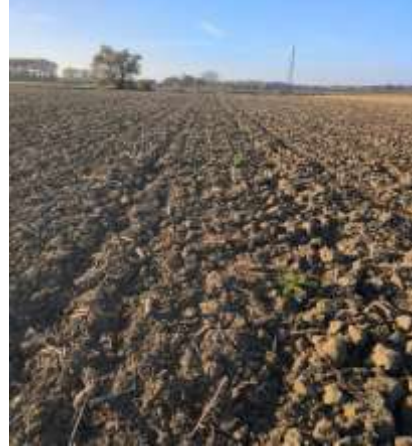
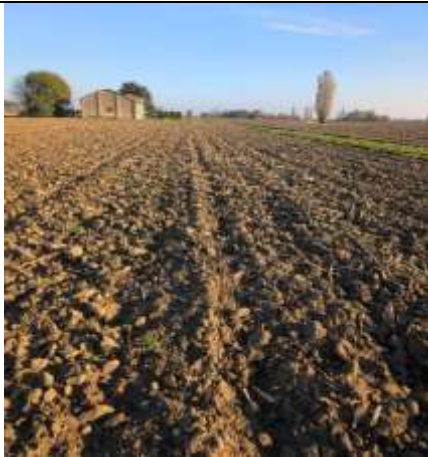
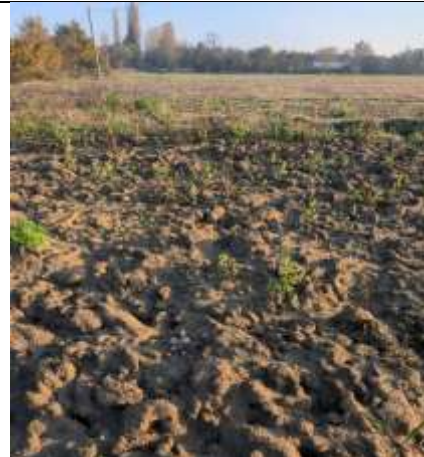
UR04 foto 03, 08, 14, 41

Materiali rinvenuti <input type="checkbox"/> Industria litica <input checked="" type="checkbox"/> Ceramica <input type="checkbox"/> Metalli <input checked="" type="checkbox"/> Materiale da costruzione					 				
Descrizione UR04 è una superficie pianeggiante, circoscritta a N dai campi di UR01 e UR02 oltre all'area edificata UR03, a O e NO è circoscritta da un canale di scorrimento delle acque e da altri terreni agricoli, a E e NE dai campi di UR02 e a S e SO da altri terreni agricoli oltre alla Strada Cà Bianca/ via Frassino. Il lotto è interessato dalla presenza di una fitta rete di canali irrigui di differenti dimensioni e portata e di deflusso delle acque. Il terreno è fresato e parte dell'area a destinazione agricola al momento della ricognizione non era arata da tempo. L'angolo ovest confina con un canale profondo e un terreno arato, e presenta frequenti frammenti laterizi e scarsi frammenti di coppi, oltre rara ceramica frammentaria smaltata, databili all'età moderna e riconducibili a edifici di età moderna presenti sia nella Carta storica del territorio ferrarese del 1814 sia nella IGM di Primo Impianto. Si aggiunge Anche una fascia lungo via frassino che per caratteristiche della superficie del terreno e della visibilità può essere equiparata al lotto principale, tale fascia è identificata come UR04_1 Visibilità alta, terreno arato.

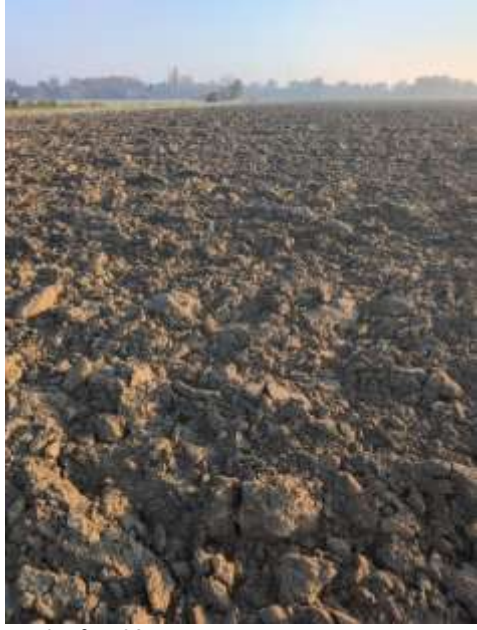
Descrizione UR05 è una superficie pianeggiante, circoscritta a N e NO da via Frassino, a O da altri terreni agricoli, a E e S da altri terreni agricoli Il terreno è interamente arato, non di recente, e non sono stati rinvenuti tracce di antropizzazione. Visibilità: terreno arato, visibilità alta									
Data 06/11/2025			Elaborazione e compilazione Elena Manzini			Responsabile della procedura Simona Scaruffi., Francesca Guandalini

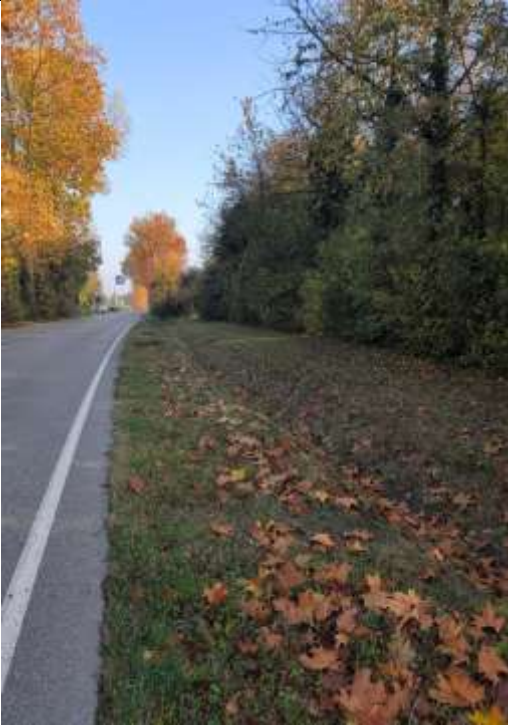
<p>UR06 foto04</p>								
Descrizione UR06 descrive il tracciato del cavidotto nella sua tratta lungo SP68 ed è circonscritta a SO da SS16, a O da via Frassino, a NO da altri agricoli UR07, a E da altri terreni agricoli. L'area è occupata dal manto stradale della viabilità attuale che risulta di poco rialzata rispetto al piano di campagna circostante. A latere della strada corrono canali idrici di scolo e sono presenti aree edificate non accessibili con zone a prato erboso e altre a bosco Visibilità: nulla										
Data 06/11/2025		Elaborazione e compilazione Elena Manzini			Responsabile della procedura Simona Scaruffi, Francesca Guandalini

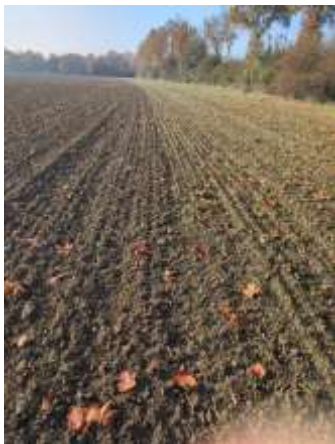
<p>UR07 foto01</p>						
Descrizione UR07 è una superficie pianeggiante, che si colloca tra le abitazioni a lato di SS16 (UR06) e i terreni agricoli UR08, ai due lati di SP68 e dei suoi canali. L'area è attraversata da alcuni canali. Il terreno è interamente fresato, non sono stati rinvenute tracce di antropizzazione. Visibilità: terreno fresato, visibilità alta									
Data 06/11/2025			Elaborazione e compilazione Elena Manzini			Responsabile della procedura Simona Scaruffi, Francesca Guandalini

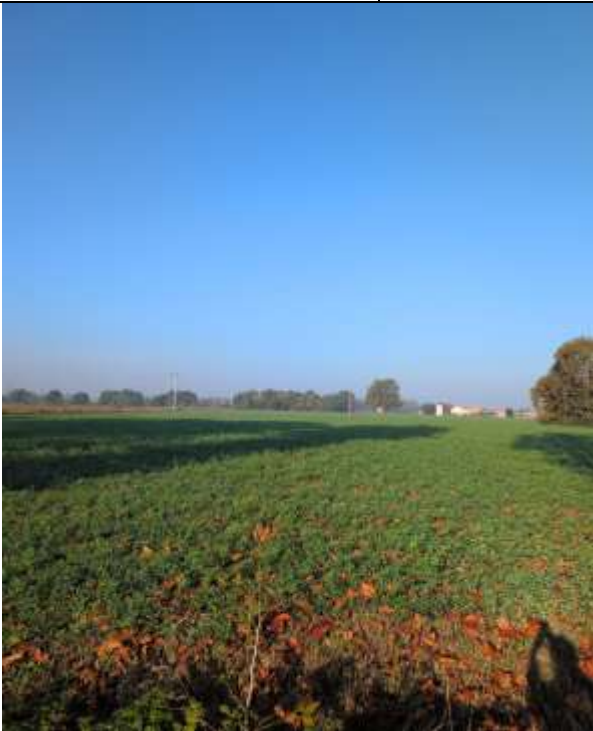
UR08 foto01

Descrizione UR08 è una superficie pianeggiante, coltivata a erba medica, circoscritta, per una delle sue parti, a E dalla SP68 e dal suo canale di scolo, a S da un'area edificata UR06, a N da un'area edificata e da via Vialta e a O da altre aree agricole; la seconda zona di UR08 si trova tra via Carlo Aventi a N, via Vialta a O e a E dai terreni agricoli di UR09. Il lotto è caratterizzato da una vegetazione di erba medica, coprente, abbastanza fitta. Visibilità: bassa vegetazione coprente, tale da consentire una parziale visibilità del suolo									
Data 06/11/2025		Elaborazione e compilazione Elena Manzini				Responsabile della procedura Simona Scaruffi, Francesca Guandalini

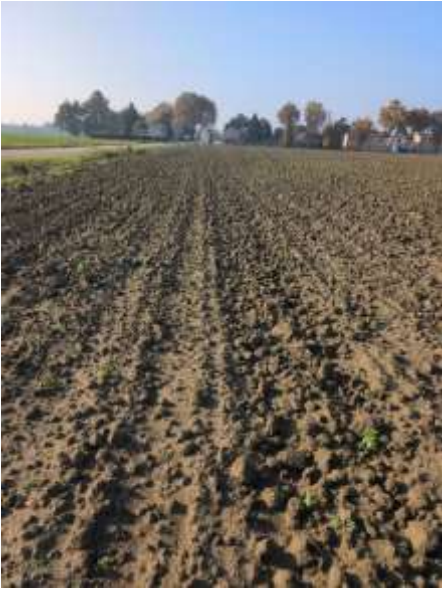
<p>UR09 foto01</p>								
Descrizione UR09 è una superficie pianeggiante, che si colloca lungo via Carlo Aventi, circoscritta a SO da SP68, a SE e N da altri terreni agricoli, a E da un'area inaccessibile UR10. L'area è quasi interamente fresata o arata non di recente. Sono stati rinvenuti frequenti frammenti laterizi di piccole e medie dimensioni in dispersione, oltre a scarsi frammenti di ceramica smaltata di possibile età moderna o rinascimentale e rari frammenti di coppi.										
Visibilità: terreno arato visibilità alta										
Data 06/11/2025		Elaborazione e compilazione Elena Manzini				Responsabile della procedura Simona Scaruffi, Francesca Guandalini

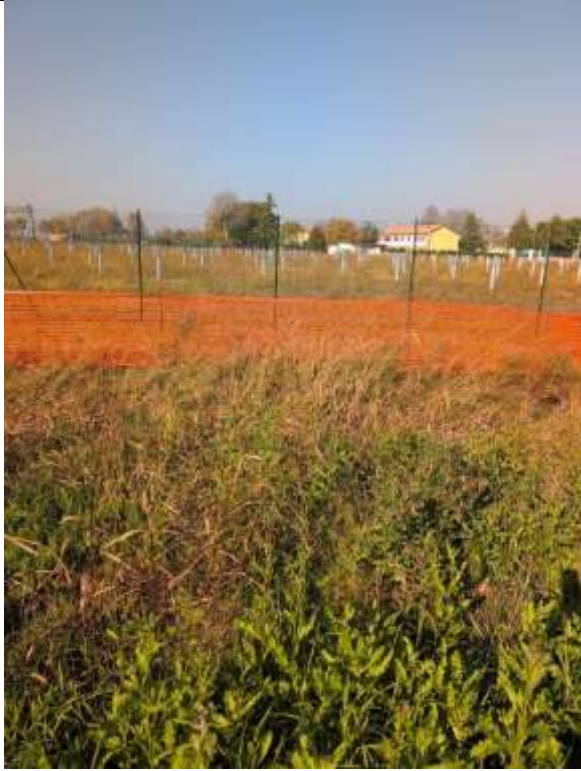
Descrizione UR10 è un'area circoscritta a L'area è inaccessibile, circondata da una recinzione e adibita a cantiere fotovoltaico, con lavorazioni in corso e il suolo poco visibile. Visibilità: area inaccessibile										
UR010 foto01		Data 06/11/2025			Elaborazione e compilazione Elena Manzini			Responsabile della procedura Simona Scaruffi, Francesca Guandalini

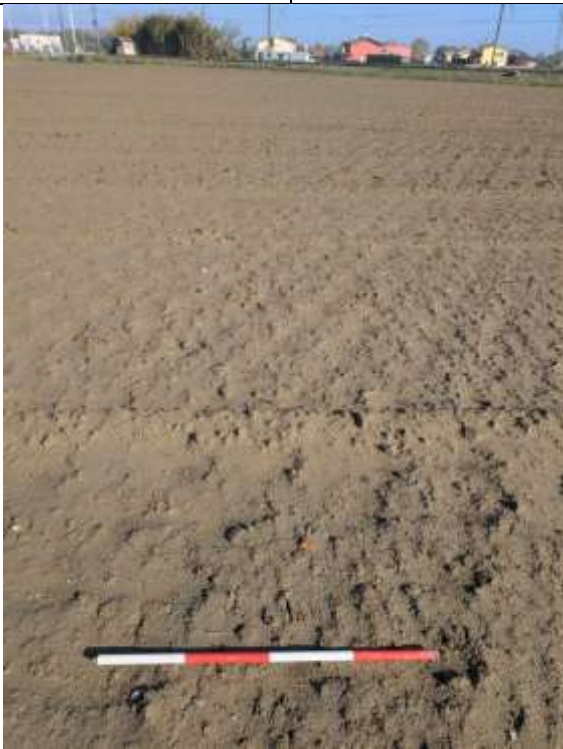
Descrizione UR11 è una superficie pianeggiante, circoscritta a N da via Carlo Aventi, a O da terreni agricoli, a S dal tracciato della ferrovia e da altri terreni agricoli, a E da un'area edificata UR12. Il terreno è interamente fresato, a O non di recente e a E più recentemente. Nella parte a O del tracciato ferroviario, è stata rinvenuta una dispersione di sporadici frammenti di ceramica smaltata databile tra l'età moderna e l'età rinascimentale, e frammenti frequenti di laterizi in dispersione. I materiali potrebbero essere riferibili a edifici ottocenteschi, presenti sia nella IGM di Primo Impianto sia nella Carta storica del territorio ferrarese del 1814 sia nella Carta storica del 1853. Nel campo fresato a E della ferrovia, i materiali sono in dispersione e molto rari. Visibilità: terreno fresato, visibilità alta

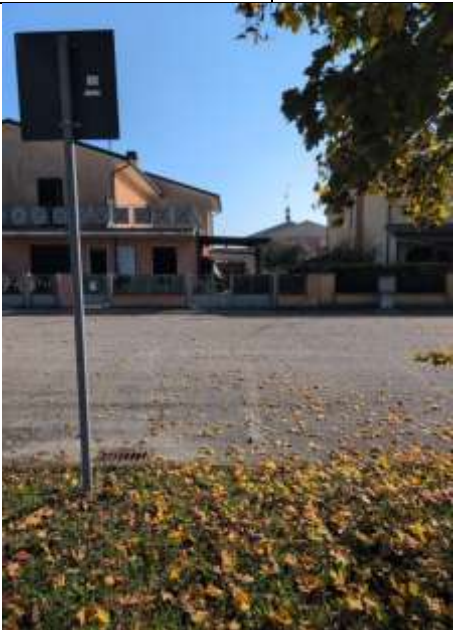
Descrizione UR12 è una superficie pianeggiante, che segue il tracciato del cavidotto/elettrodotta lungo via Carlo Aventi, via delle Rose, via Giordano Bruno. È circoscritta a O dai campi fresati UR11, a SE dai campi arati lungo via Portoni Bandissolo, a N da una zona edificata. Il tracciato che è stato ricognito attraversa un'area a visibilità nulla in quanto edificata. Solo una piccola porzione al termine di via delle Rose è a prato incolto, con visibilità molto bassa. Visibilità: nulla, area edificata									
Data 06/11/2025			Elaborazione e compilazione Elena Manzini			Responsabile della procedura Simona Scaruffi, Francesca Guandalini

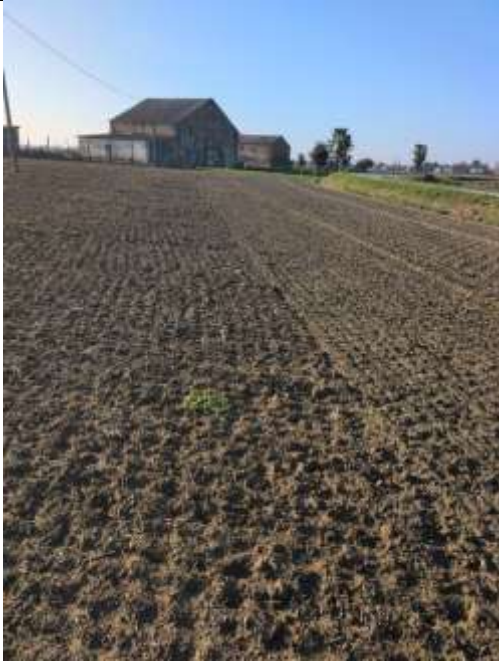
Descrizione UR13 è una superficie pianeggiante lungo i due lati di via Portoni Bandissolo e i suoi canali di scolo delle acque. Dall'incrocio con via Fornatosa, la strada diventa ghiaia e rialzata rispetto ai campi a SO; i campi a NE sono separati dalla strada da un ampio canale molto profondo Scolo Forcello. L'area agricola è delimitata a O dall'area urbanizzata UR12 e a E dai terreni agricoli di UR14 e UR15. L'area agricola è prevalentemente fresata e in parte arata da poco. Nel campo O sono stati individuati frequenti frammenti centimetrici e decimetrici di mattoni, scarsi frammenti di coppi e comune ceramica smaltata, riconducibili a edifici presenti nella Carta IGM di Primo Impianto e databili tra l'età moderna e la rinascimentale. Visibilità: alta

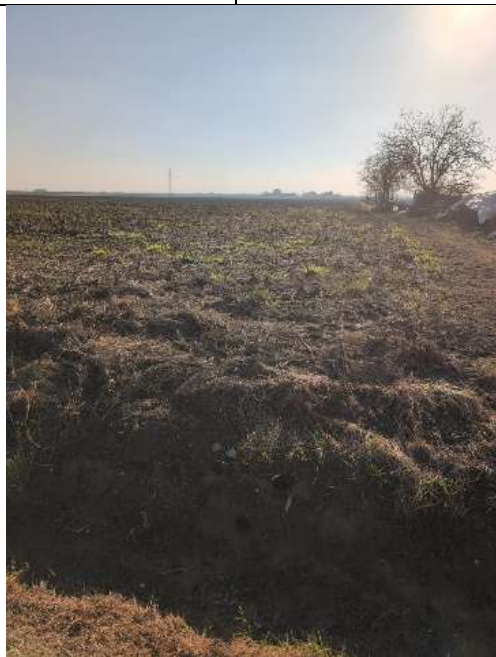
<p>UR14 foto01</p>							
<p>Descrizione: UR14 è una superficie pianeggiante, circoscritta a NE da via Portoni Bandissolo e a SO ed E da altri terreni agricoli, ad O da terreni agricoli UR13. Il lotto ha una vegetazione bassa ma coprente che rende difficile la visibilità, terreno agricolo incolto al momento della ricognizione.</p> <p>Visibilità: bassa, vegetazione bassa coprente.</p>									
Data 06/11/2025		Elaborazione e compilazione Elena Manzini			Responsabile della procedura Simona Scaruffi, Francesca Guandalini

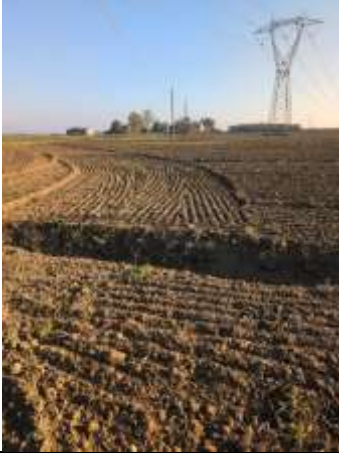
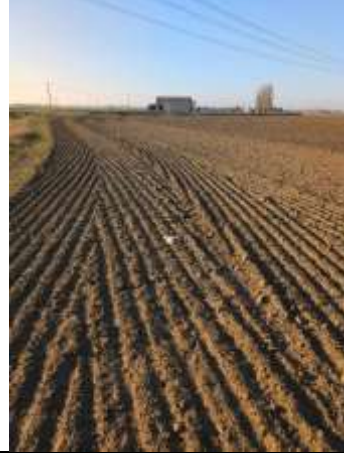
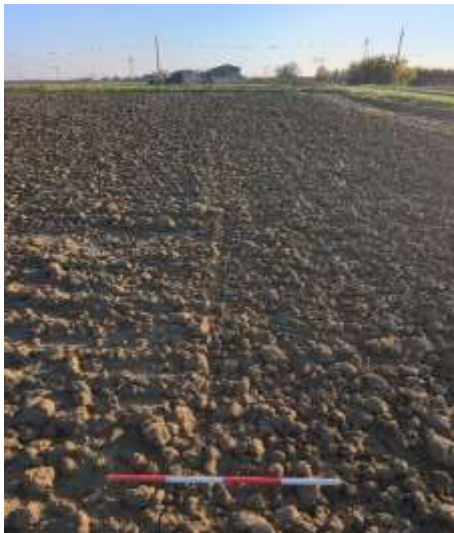
UR15 foto 03, 07, 10

Descrizione: UR15 è una superficie pianeggiante, attraversata sia da via Portoni Bandissolo, la quale risulta sopraelevata di circa 1/ 2 m dai campi, che dal canale Scolo Forcello; l'area è attraversata da diversi canali di scolo idrico. E' circoscritta a NO dai campi UR14 e UR13, a S dal terreno agricolo UR16. Al momento della ricognizione l'area era fresata e in alcuni punti arata da tempo.		UR15 foto01							
Visibilità: alta									
Data 06/11/2025		Elaborazione e compilazione Elena Manzini			Responsabile della procedura Simona Scaruffi, Francesca Guandalini

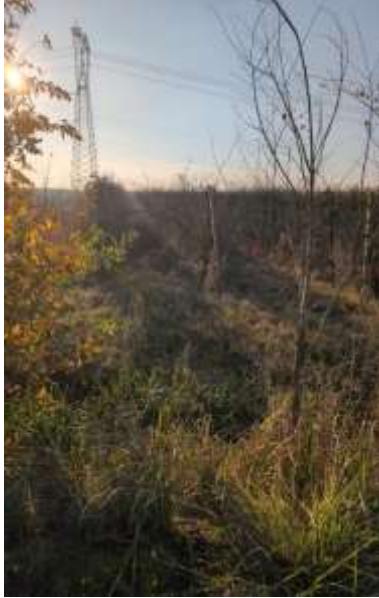
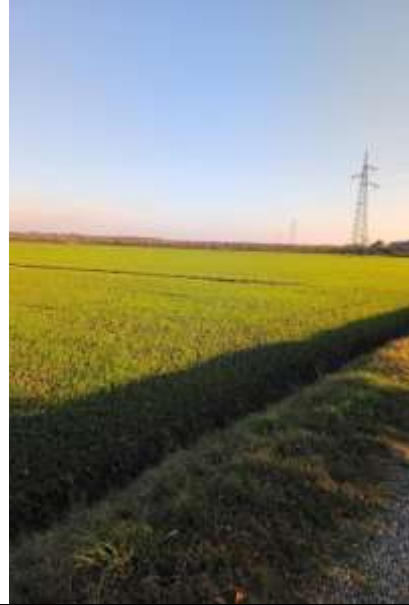
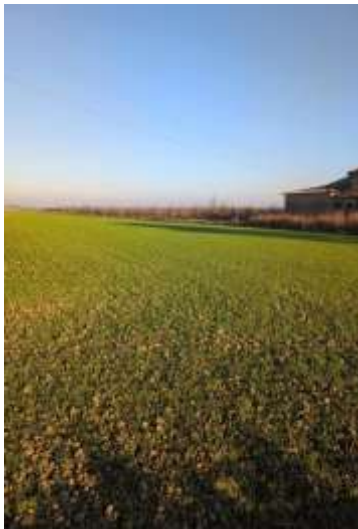
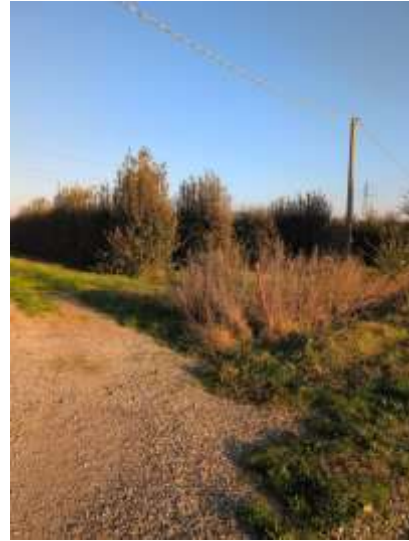
UR016 foto 02, 04,05, 06

<p>Descrizione: UR16 è una superficie pianeggiante, attraversata da via Portoni Bandissolo, che risulta essere rialzata di circa 1/2 m dai campi, e dal canale Scolo Forcello; l'area è attraversata da diversi canali per le acque. E' circoscritta a NO dai campi UR1 a S dal terreno agricolo UR17.</p> <p>Al momento della ricognizione l'area caratterizzata tratti con da vegetazioni basse e coprenti in stato avanzato di crescita e da aree con vegetazione incolta</p> <p>Visibilità: alta</p>									
Data 06/11/2025		Elaborazione e compilazione Elena Manzini			Responsabile della procedura Simona Scaruffi, Francesca Guandalini

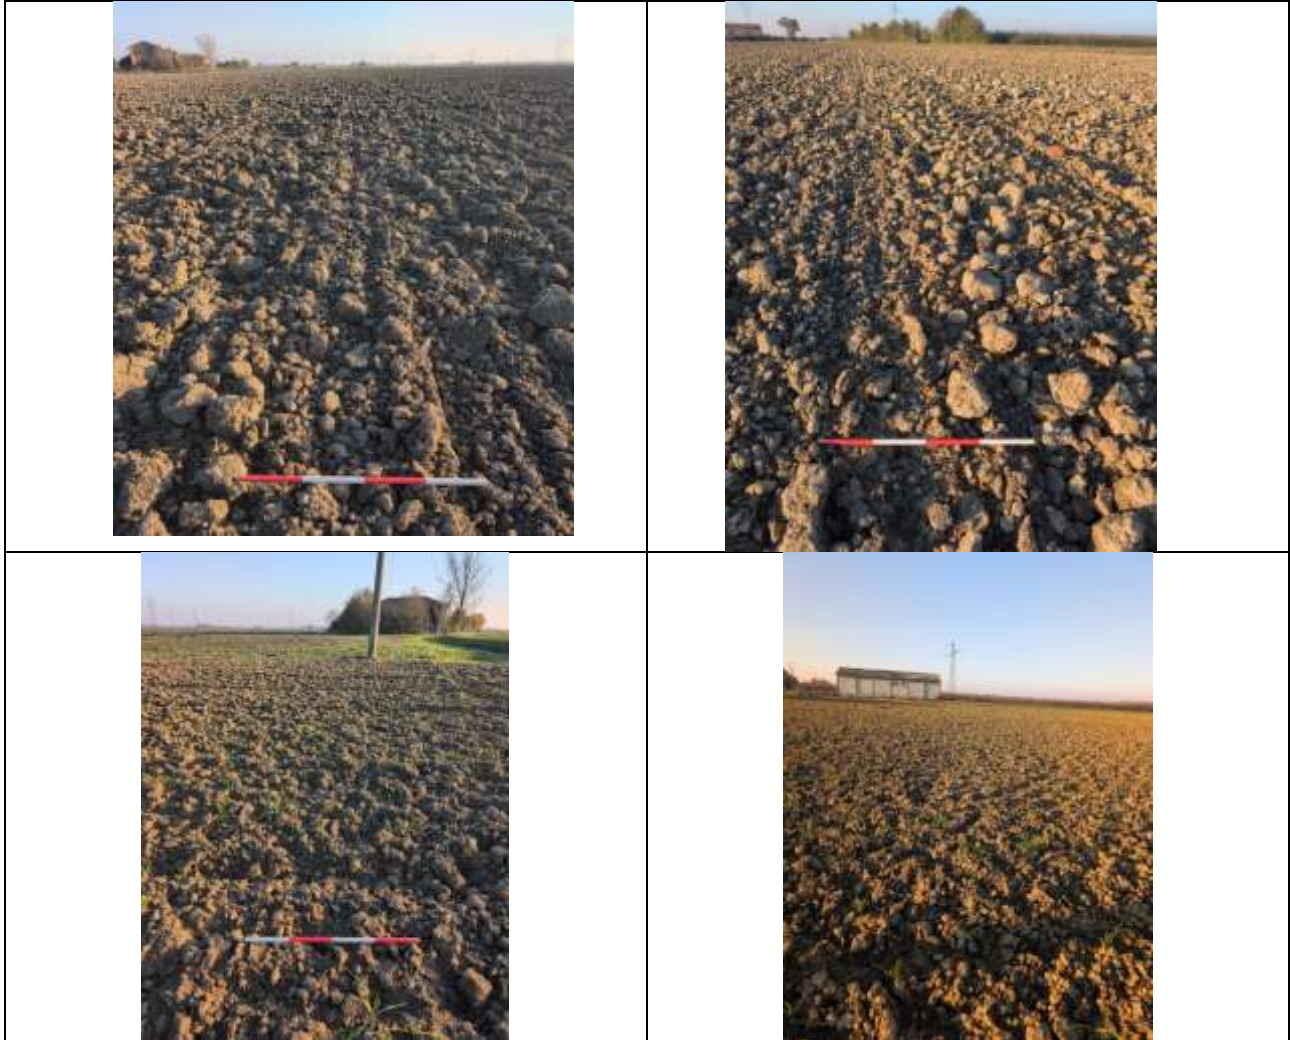
UR17 foto 02,03, 04,05

Descrizione: UR17 è una superficie pianeggiante, attraversata da via Portoni Bandissolo e circoscritta a N dai terreni agricoli di UR16 e a S da UR18. L'area incontra sporadicamente abitazioni con aree di giardino circostante Al momento della ricognizione l'area era arata da poco e nel tratto a E di via Bandissolo arata da tempo e presentava rada vegetazione d'erba. Nei pressi dell'abitazione nell'angolo SO dell'area, sono stati rinvenuti frammenti di mattoni in dispersione, forse riferibili alla casa in parte crollata, e dispersi durante le attività di aratura. Visibilità: alta		UR17 foto01							
Data 06/11/2025		Elaborazione e compilazione Elena Manzini			Responsabile della procedura Simona Scaruffi, Francesca Guandalini

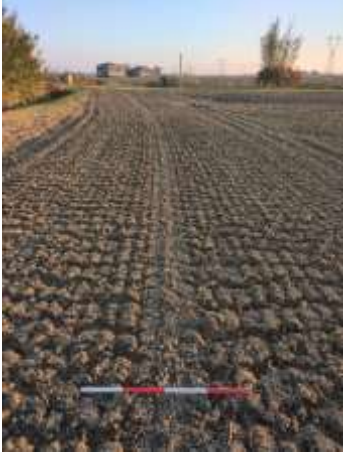
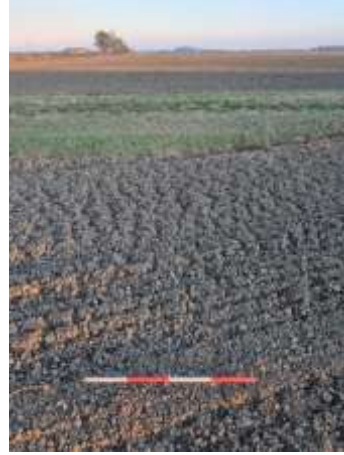
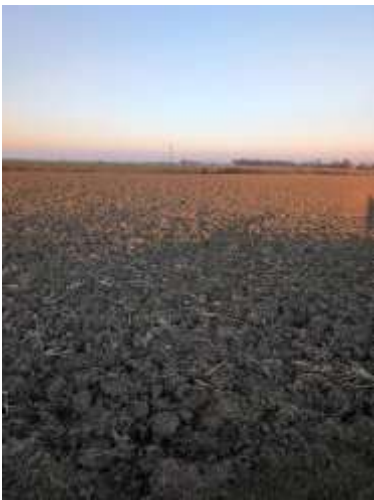
UR19 foto 09, 14,17

Descrizione: UR19 è una superficie pianeggiante, attraversata da via Portoni Bandissolo e dai suoi canali di scolo; l'area è attraversata da diversi canali per le acque. E' circoscritta a NO dai campi UR18, a S da altri terreni agricoli. Al momento della ricognizione l'area era fresata e in alcuni punti arata da tempo. Nei pressi dell'edificio diroccato nella zona SE dell'area, a E di via Bandissolo e a N di Scolo Pero, sono stati rinvenuti frammenti di mattoni in dispersione, forse riferibili alla casa in parte crollata, e dispersi durante le lavorazioni di aratura Visibilità: alta			UR19 foto04						
Data 06/11/2025		Elaborazione e compilazione Elena Manzini				Responsabile della procedura Simona Scaruffi, Francesca Guandalini
